**MAGYAR
TŰZIHORGANYZÓK
SZÖVETSÉGE**

TŰZIHORGANYZOTT DARABÁRUK (MSZ EN ISO 1461)

JELENSÉGEK ÉS HIBÁK KATALÓGUSA

Készült: 2019. május

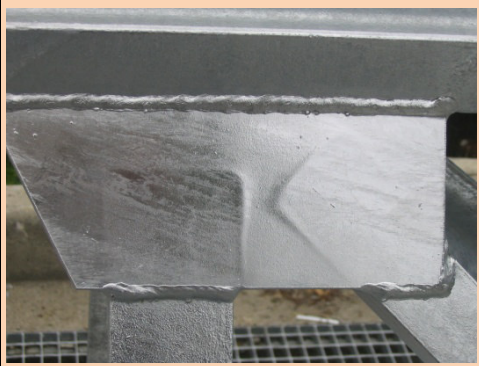
<p data-bbox="197 783 629 823"><i>Lemezfelületek deformációja</i></p>	<p>Főleg a vékonyfalú acélszerkezetek ($v < 5$ mm) hegesztésekor, a keletkező hőhatások miatt a vékonyabb lemezből készült alkatrészek deformációt szenvednek el. Minél nagyobb a hegesztés varraterősség/lemezvastagság aránya, annál nagyobb az esélye a kialakuló káros mértékű alakváltozásoknak. Oka, hogy a hegesztés során, a hegesztési varrat hőhatási övezetében képződő húzófeszültségek deformációt okoznak.</p>	<p>A sík lemezfelületek szabad szemmel is jól látható elvetemedése, mely kézzel is jól kitapintható, követi a hegesztési varrat vonalát. A hiba a már tűzihorganyzott, fényes felületeken figyelhető meg legjobban.</p>	<p>Nem téveszthető össze semmilyen hasonló jelenséggel.</p>	<p>Tervezésnél/gyártásnál: Az acélszerkezetek hegesztése során a hegesztési paramétereket (heg. áramerősség, varratméretek) olyanra kell beállítani, hogy az a vékonyabb lemeznek se okozza a szemmel is jól látható alakváltozást. A hegesztett acélszerkezetek alapanyag vastagságainak különbségét minimálisra kell venni (arányuk < 5 legyen, de vastag lemezneknl legfeljebb 1,5–2-szeres).</p>

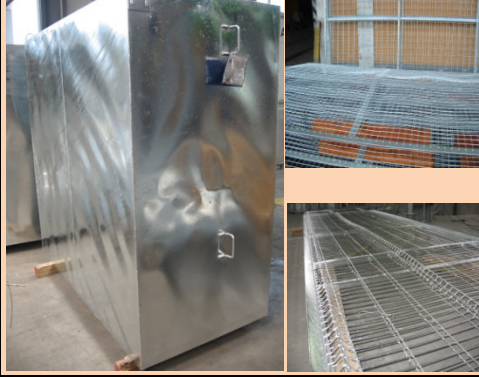
<p data-bbox="219 1257 607 1337"><i>Nagy lemezfelületek, dróthálók hullámosodása</i></p>	<p>Vastagabb idomacél keretbe foglalt, vékony lemezek ($v < 6-8$ mm), drótfonatok jellegzetes deformációja. A nagy vastagságkülönbségű hegesztett acélszerkezeti részek nem azonos időpillanatban veszik át a fémolvadék hőmérsékletét. Ebből adódóan a vékonyabb lemezek alakváltozása előbb befejeződik, így a még nem teljesen megnyúlt, vastagabb anyagú részek merev keretként viselkednek, és a vékony részek teljes nyúlását korlátozzák és ennek következtében azok a síkjukból maradandó alakváltozással térnek ki (hullámosodnak).</p>	<p>A lemezfelületek szabad szemmel is jól felismerhető hullámosodása, horpadásokra emlékeztető deformációja.</p>	<p>Nem téveszthető össze semmilyen hasonló jelenséggel.</p>	<p>Tervezésnél/gyártásnál: Lehetőség, hogy a vékony lemezeket utólagosan rögzítik (pl. rozsdamentes csavarokkal, szegecsekkel) a keretekbe. A másik mód, hogy a vékony lemezfelületeket megfelelő alakú, méretű, és mélységű benyomott bordákkal merevítik. Ezek méreteinek pontos beállításához próbahorganyzás javasolt. Hálók esetén javasolt a húzalpálcákat úgy rögzíteni, hogy alakváltozásuk szabad legyen. Illetőleg a kerettől külön történő horganyzás, és utólagos beszerelésük a keretbe.</p>

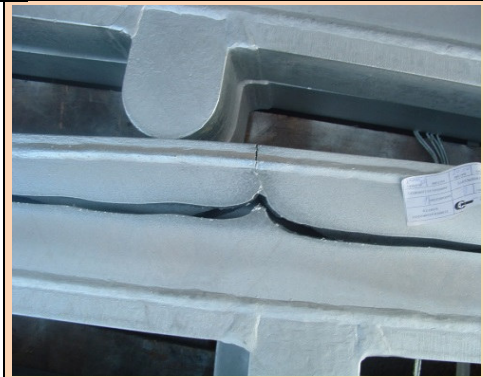
<p data-bbox="170 655 651 804"><i>Az acélszerkezet anyagának repedése</i></p>	<p data-bbox="651 268 1144 804">A fémolvadékból történő kiemelést követően, vagy a lehűlési folyamat során, szemmel is jól látható, vagy csak nagyító alatt felfedezhető hajszálrepedések keletkeznek az acélszerkezet anyagában. A repedések leginkább a sarkokon, furatoknál, bevágásoknál (feszültséggyűjtő helyeken), illetve legtöbbször hegesztésekben és a hegesztések környezetében, stb. keletkeznek.</p>	<p data-bbox="1144 268 1451 804">Anyagrepedések zezugos vonalban, jellemzően hegesztéseknél és környezetükben, továbbá feszültséggyűjtő helyeken fordulnak elő. Amennyiben a repedésekben horgany van az eldönti, hogy mikor keletkezett és minek a hatására.</p>	<p data-bbox="1451 268 1675 804">Amennyiben a repedt felület vizsgálatokor megállapítható, hogy a repedést a horgany kitölti, akkor a repedés már horganyzás előtt is kialakulhatott (hegesztési repedés).</p>	<p data-bbox="1675 268 2056 804"><u>Tervezésnél/gyártásnál:</u> Úgy kell megtervezni az acélszerkezeteket, hogy feleljenek meg a DASt- Richtline 022 előírásainak. Ebben foglalt célok szerint megfelelő szerkezeti kialakítással minimálisra csökkentik a feszültségkorróziós repedések valószínűségét. Létrejöttének oka a fémolvadék által indukált feszültségkorrózió (LME: Liquid Metal Embrittlement, LMAC: Liquid Metal Assisted Cracking).</p>

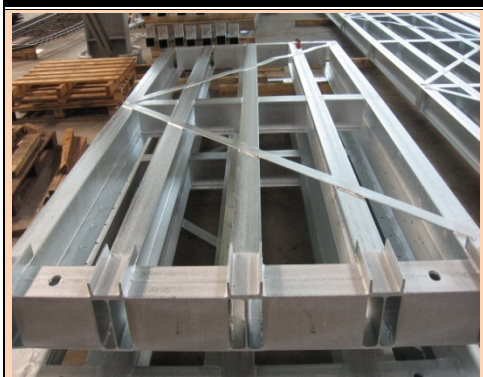
<p data-bbox="170 1182 651 1342"><i>Hengerelt laposacél káros mértékű hullámosodása</i></p>	<p data-bbox="651 804 1144 1342">A termék olvadékba merítésekor a vízszintesen bemerülő laposacél a horganyzási művelet alatt meghullámosodik, mert bemerítésekor a hengerlési iránya párhuzamos, vagy közel párhuzamos volt a fémolvadék felszínével.</p>	<p data-bbox="1144 804 1451 1342">Síkjától kiemelkedő, hullámos felületek, a rá merőlegesen beépített pedig egyenes maradt.</p>	<p data-bbox="1451 804 1675 1342">Nem téveszthető össze semmivel.</p>	<p data-bbox="1675 804 2056 1342"><u>Tervezésnél/gyártásnál:</u> A hosszú termékeket optimális esetben úgy kell megtervezni, hogy az egyes alapanyagok hengerlési iránya a darab fémolvadékba merítésekor ne legyen párhuzamos az olvadék felszínével.</p>

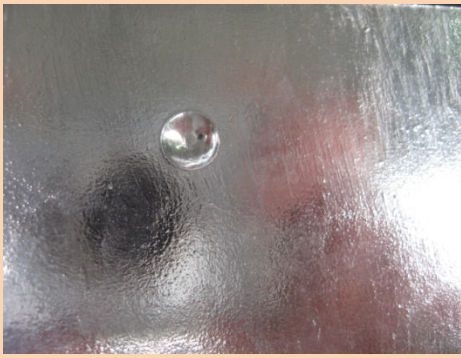
<p data-bbox="181 659 640 743"><i>Furatok teljes, vagy részleges eltömődése horgannyal</i></p>	<p data-bbox="663 411 1144 603">A horganyolvadékból történő kiemelés közben a folyékony horgany felületi feszültsége következtében a fém nem tud teljes egészében kifolyni a furatból/lyukból és azt egészben, vagy részben kitölti.</p>	<p data-bbox="1155 411 1447 603">Szemmel láthatóan kitölti a horgany a furatot, mely lehet vastagabb fémréteg, vagy könnyen eltávolítható hártya.</p>	<p data-bbox="1458 411 1671 635">Hasonló jelenség tapasztalható akkor is, ha a horganyfürdőből történő kihúzás sebessége túl gyors.</p>	<p data-bbox="1682 387 2045 531"><u>Tervezésnél/gyártásnál:</u> A tervezésnél úgy kell megválasztani a lyukátmérőt, hogy legkisebb méretű is haladjon meg a 8 mm-t.</p>

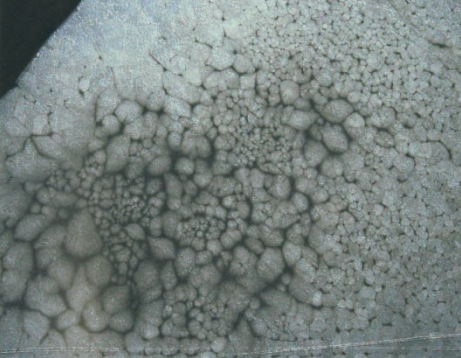
<p data-bbox="181 1158 640 1198"><i>Hálómintás horganybevonat</i></p>	<p data-bbox="663 799 1144 1150">A horganyolvadékból történő kiemelést követően a felületre rakódott tiszta horganybevonat vassal átötvöződik, emiatt szürke foltok alakulnak ki rajta. Az ötvöződés (termodiffúzió) legintenzívebb a cink kristályhatárai mentén, ezért ott alakulnak ki a legsötétebb területek. Kialakulásának oka lehet a vastag falú és zártszelvényes acélszerkezetek lassú lehűlése, vagy/és a kedvezőtlen acélminőség megválasztása.</p>	<p data-bbox="1155 863 1447 1086">Szabad szemmel is jól látható, szürke-foltos, vagy matt szürke horganyrétegek. Optimális acélminőség esetén normál vastagságúak.</p>	<p data-bbox="1458 767 1671 1214">Hasonló jelenség tapasztalható reaktív (kedvezőtlen Si és P tartalmú) acélokból készített acélszerkezetek tűzhorganyzásánál is, de utóbbi esetben a szokásosnál jóval vastagabbak lesznek a rétegek.</p>	<p data-bbox="1682 815 2045 1023"><u>Tervezésnél/gyártásnál:</u> Tűzhorganyzáshoz optimális konstrukciók (vékonyabb, szellősebb szerkezeti megoldások) és optimális acélminőség megválasztásával lehet megakadályozni a jelenséget.</p>

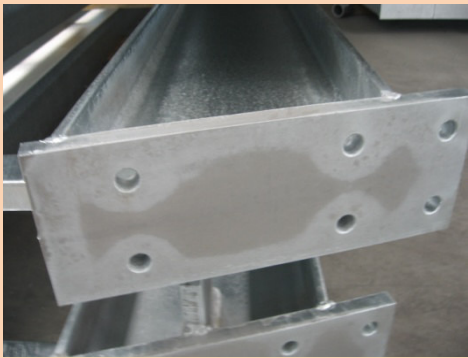
<p><i>Hőfoltosság</i></p>	<p>A horganyolvadékból történő kiemelést követően néhány másodpercen, vagy akár percen belül sötétszürke összefüggő, foltos, vagy ún. leopárdmintázatú bevonatok lesznek láthatóak.</p>	<p>A bevonat szabad szemmel matt szürke, vagy szürke foltos, tapintva enyhén érdes felületű. Az ilyen felületek alatt nagyobb zártabb terek, vagy vastagabb acél anyagok vannak.</p>	<p>Kedvezőtlen szilícium és foszfor tartalmú acélból gyártott acélszerkezet esetén hasonlóak lehetnek a horganybevonatok.</p>	<p>Tervezésnél/gyártásnál: Olyan termék konstrukciót kell választani, hogy a zártabb terekben mielőbb lehűljön a levegő, illetve ne legyenek egymásra fekvő vastag acélfelületek.</p>

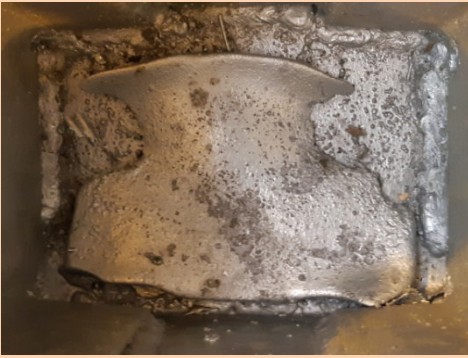
<p><i>Bedermedt horgany</i></p>	<p>A horganyolvadékból történő kiemelést követően az acélszerkezeti elem zárt részéből nem folyik ki a horgany, hanem beledermed.</p>	<p>Szabad szemmel jól látható és kitapintható több cm vastagságú, tiszta cink dermedvény van a horganyzott termék zárt tereiben.</p>	<p>Semmi mással nem téveszthető össze.</p>	<p>Tervezésnél/gyártásnál: Olyan helyre kell elhelyezni, és olyan méretűre kell választani a horganyozást szolgáló technológiai nyílásokat, hogy a helyes pozícióban felkötött termék minden részéből maradéktalanul ki tudjon folyni az oda bekerülő előkezelő folyadék, valamint a folyékony horgany is.</p>

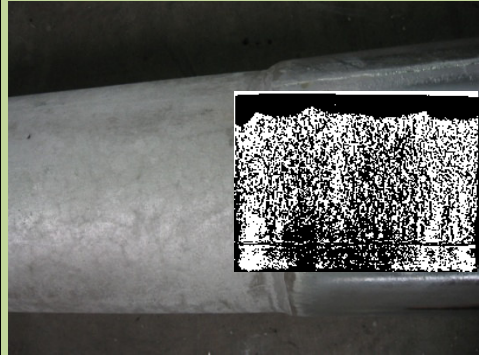
<p><i>Szürke, szürke foltos, vastag horganybevonat kialakulása</i></p>	<p>A horganyolvadékból történő kiemelés alatt a fényes felületű horganybevonat néhány másodperc alatt részben, vagy teljes egészben szürkévé válik. Ennek oka, hogy a termodiffúziós folyamat sebessége olyan nagy, hogy rövid idő alatt vassal átötvöződik a legfelső még tiszta cink fázis is. Az e helyett kialakuló horgany-vas ötvözet (zéta) réteg matt, szürke színű.</p>	<p>Matt szürke, vagy szürke foltos felület világos, vagy sötétebb árnyalatokkal. Tapintásra finoman érdes, nagyon vastag horganyrétegek.</p>	<p>Megjelenésében hasonló jelenség alakul ki, amikor a horganyzást követően a termékek időben csak nagyon lassan tudnak lehűlni (hőfoltosság). Könnyen összekeverhetők, ezért mindig alaposabb vizsgálat kell.</p>	<p>Tervezésnél/gyártásnál: Az acélok optimális szilícium (Si) és foszfor (P) tartalmának megválasztásával (EN ISO 14713-2).</p>

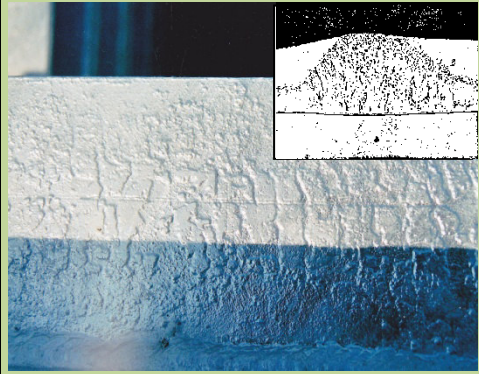
<p><i>Durva, esetleg csíkos felületű horganybevonat</i></p>	<p>A jelenség kialakulása elsősorban a kritikus szilíciumtartalmú, de leginkább a hidegen alakított, húzott, hengerelt, és Sandelin-típusú ($0,03 \leq \text{Si} \% < 0,08$) acélok horganyzásakor szokott előfordulni. A csíkos megjelenés oka, hogy a termékek alakításakor megsértik az acél felületi rétegét, a sérülés helyein még intenzívebb termodiffúziós folyamatok játszódnak le, vastagabb bevonatrészek alakulnak ki. Hasonló jelenség tapasztalható esetenként a polírozott felületű munkadarabok esetében is. A jelenség háttere pontosan máig nem teljesen tisztázott.</p>	<p>Durva felületű, kézzel is könnyen kitapintható, csíkos, és egyenlőtlenül érdes horganybevonat. Az egyenetlenségek sokszor hosszanti csíkokban rendeződnek.</p>	<p>Más jelenséggel nem téveszthető össze.</p>	<p>Tervezésnél/gyártásnál: Optimális acélminőség kiválasztása az acélszerkezet gyártáshoz (EN ISO 14713-2). Javasolt ha $\text{Si} \leq 0,03\%$ a $\text{Si} + 2,5\text{P} \leq 0,09\%$ (!) tapasztalati összefüggés betartása.</p>

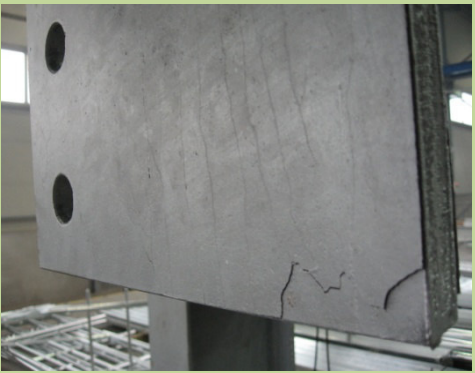
<p data-bbox="181 722 654 842"><i>Horganybevonat réteges szétválása</i></p>	<p data-bbox="654 336 1146 842">A nagyon nagy sebességgel lezajló termodiffúziós folyamatok eredményeképpen túlzottan vastag (akár 1000-1500 μm) horganybevonatok alakulnak ki. Az ilyen bevonatok anyagában akkora belső feszültségek jönnek létre, hogy az egyes fázisok külső behatás nélkül is szétválhatnak egymástól.</p>	<p data-bbox="1146 336 1451 842">Matt szürke, finoman érdes bevonatrész (zéta, vagy zéta+delta₁) a legkisebb igénybevételre leválnak az alatta levő fázisról.</p>	<p data-bbox="1451 336 1675 842">Hasonló jelenség alakulhat ki olyan technológiai hibánál, amikor a frissen tűzhorganyzott termék nehezen hűl le 200 °C alá és az időben elhúzódó termodiffúzió miatt szétválhat a bevonat (Kirkendall-effektus).</p>	<p data-bbox="1675 336 2051 842"><u>Tervezésnél/gyártásnál:</u> Optimális acélminőség kiválasztása az acélszerkezet gyártáshoz (EN ISO 14713-2).</p>

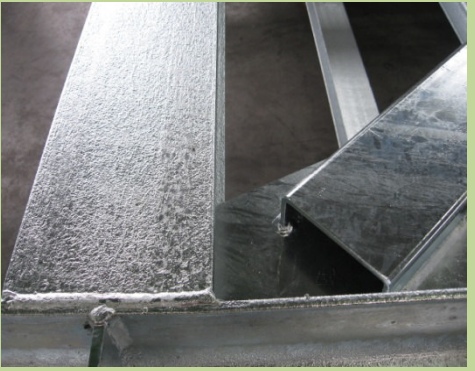
<p data-bbox="181 1225 654 1321"><i>Durva felületű horganybevonat (balra)</i></p>	<p data-bbox="654 842 1146 1321">A durva, melegen hengerelt, vagy melegen húzott, érdes, egyenetlen felületű termék felszínén képződő fényes, vagy szürke durva felületű horganybevonat.</p>	<p data-bbox="1146 842 1451 1321">Kézi tapintással jól érzékelhetően durva felületű, gödröcskével tarkított horganyréteg, mely lehet szürke, de fényes is. Vastagsága nem szükségszerűen tér el a normálistól.</p>	<p data-bbox="1451 842 1675 1321">Nem optimális acélminőségű gyártott termékeken kialakult egyenetlen, szürke bevonat hozzá hasonló képet mutathat. Túl hosszú az olvadékban tartás időtartama.</p>	<p data-bbox="1675 842 2051 1321"><u>Tervezésnél/gyártásnál:</u> Megfelelő felületű acél alapanyag kiválasztása a gyártáshoz, illetve az érintett felületeken szemcseszórás, vagy finom csiszolás alkalmazása.</p>

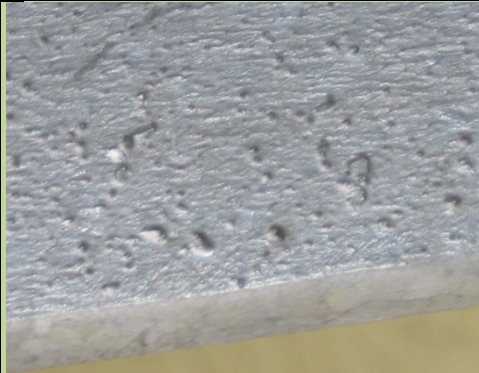
<p data-bbox="219 660 611 743"><i>Pikkelyes tűzhorganyzott felület</i></p>	<p data-bbox="667 411 1135 635">Az acél alapanyag melegen történő alakításánál (hengerlésnél), az acélgártás után keletkezett felületi hibák (pikkelyek, felszakadások) a tűzhorganyzás során elválnak az alapfelülettől és felszakadásos, érdes, szálacsákkal, tüskékkel, pikkelyekkel borított felületeket képeznek.</p>	<p data-bbox="1158 284 1440 730">Szürke, vagy fényes, a felületből kiálló anyaghibákkal borított, horganyzott felületek. Visszapácolás után tisztán látszanak az acélfelület hibái. A felületből kiálló anyagmaradványokat kézzel nem lehet könnyen leválasztani. A kiálló részeket tapintva, sokszor éles és felsérti a bőrt.</p>	<p data-bbox="1462 411 1664 499">Nem téveszthető össze más hibával.</p>	<p data-bbox="1686 411 2045 523"><u>Tervezésnél/gyártásnál:</u> Még horganyzás előtt szemcseszórással, csiszolással el kell távolítani a felületi hibákat.</p>

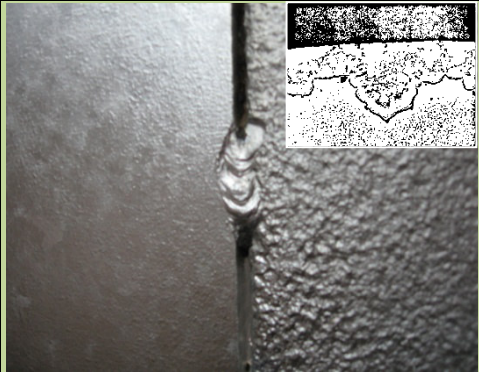
<p data-bbox="219 1144 611 1227"><i>Durva, gödrös felületű horganybevonat (jobbra)</i></p>	<p data-bbox="667 895 1135 1023">Amennyiben erősen korrodálódott, egyenetlen felületű terméket tűzhorganyoznak, a képződő bevonat gödrös, kráteres képet mutat.</p>	<p data-bbox="1158 863 1440 1150">Szabad szemmel jól látható és kézzel kitapintható, nem egyenletes méretű, kisebb-nagyobb gödröcskével borított felület. Mikroszkópos felvételen jól megkülönböztethető.</p>	<p data-bbox="1462 799 1664 1150">Nem keverhető össze semmilyen más felülettel, bár a reaktív acélból készített, hengerelt termékek felületén kialakult bevonathoz némi hasonlóságot mutat.</p>	<p data-bbox="1686 863 2045 1007"><u>Tervezésnél/gyártásnál:</u> Az erősen korrodálódott felület még horganyzás előtti szemcseszórásával le kell tisztítani a felületi egyenetlenségeket.</p>

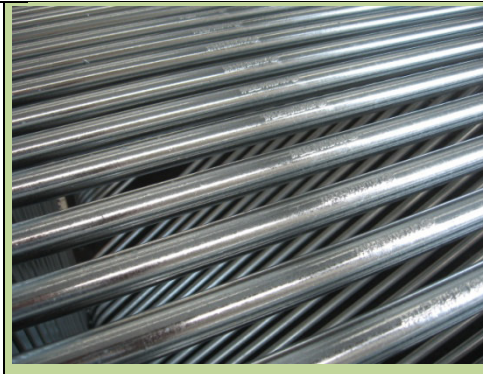
<p>A termodiffúzió sebessége csak akkora, hogy nagyon vékony ötvözeti rétegek képződnek, így kicsi lesz a bevonat teljes vastagsága is. Jellemzően simább felületű alapanyagokon alakul ki, ahol a legfelső tiszta cinkfázis is vékony lesz. Ennek oka az acélminőség (alacsony Si és P-tartalma).</p>	<p>Általában fényes, nagyon sima felületű fémrétegek.</p>	<p>Hasonlóságok: (1) Termikus vágásnál a termékek élein túl vékony lesz a réteg. (2) Túl sok alumínium van a horganyolvadékban.</p>	<p><u>Tervezésnél/gyártásnál:</u> Más típusú acélminőséget kell választani ($0,12 < \text{Si}(\%) < 0,28$). Vagy horganyzás előtt szemceszórással fel kell durvítani az acélfelületet.</p>
<p><i>Túl vékony horganybevonat alakul ki</i></p>	<p>A tűzhorganyzást követően egy acélszerkezeten belül, egymástól jelentősen eltérő vastagságú, érdességű és színű bevonatrészek alakulnak ki, melyek ronthatják a termék esztétikai megjelenését.</p>	<p>Szabad szemmel is jól látható, színeltérések, tapintással kitapintható érdesség különbségek, illetve könnyen mérhető vastagság különbségek.</p>	<p>Hasonlóságok: Hőfoltosság.</p>	<p><u>Tervezésnél/gyártásnál:</u> Az acélalapanyag kémiai összetételét egységesen optimálisra kell megválasztani, a szerkezet valamennyi részegységénél össze kell egyeztetni (Si és P-tartalom).</p>

<p><i>Egy terméken belül eltérő színű horganybevonatok</i></p>

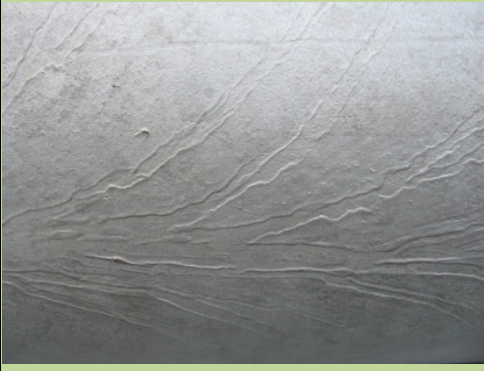
<p><i>Egyenetlen, folyásos felület</i></p>	<p>Az acél kedvezőtlen kémiai összetétele, elsősorban szilícium tartalma miatt, magas horganyfelvétel és jelentős rétegvastagság alakul ki. A termék, a horganyfürdőből kiemeléskor, függőleges, vagy döntött helyzetben van és a folyékony-szilárd fázis határán képlékeny ötvözet réteget az áramló (lefolyó) horgany-ömladék mozgási energiája foltokban „lemossa”.</p>	<p>Szemmel jól látható foltok. Egyenetlen felület, mérhető vastag, robosztus horganyréteg.</p>	<p>Hasonló jelenség a szintén vastag bevonatokban csövek és zártszelvények esetében, a folyékony horgany „ereket vág”</p>	<p><u>Tervezésnél/gyártásnál:</u> Megfelelő, horganyzásra alkalmas alapanyag választás!</p>

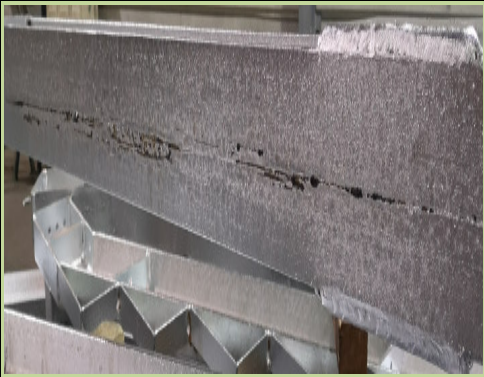
<p><i>Melegen hengerelt szelvény durva hengerlési hibája</i></p>	<p>Durva hengerlési hiba, ami jellemezheti a melegen hengerelt szelvényeket. A hengerlés irányában repedések, finom horganytüskék jelennek meg. A képen látható terméken az alapanyag repedése is jól látható.</p>	<p>A hengerlés irányára egyenes vonalú, rendezett horgany bevonat folytonossági hiány.</p>	<p>Nem téveszthető össze semmilyen más jelenséggel.</p>	<p><u>Tervezésnél/gyártásnál:</u> Minőségi alapanyag beszerzés.</p>

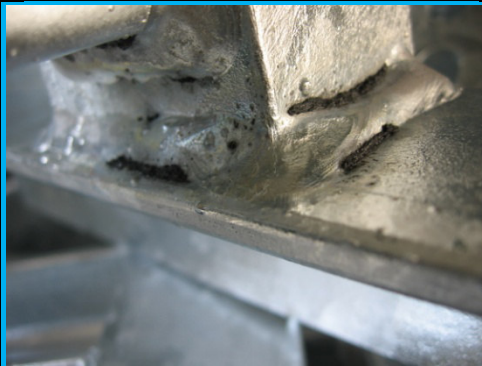
<p><i>Fekete salak a hegesztési varratokon</i></p>	<p>A horganyolvadékból történő kiemelést követően a hegesztési varratok felületén, illetve mellettük fekete, porózus salaklerakódás látható. A pácolási folyamat során, a pácfolyadék nem tudja feloldani a hegesztési salakot és az a varrat felületén marad.</p>	<p>Fekete, vagy sötétszürke, hegyes tűvel, éles eszközzel is nehezen lepattintható salak anyag. Már a pácolás (sósavas maratás) után könnyen felismerhető, mert fehéres, sárgás-barnás színű anyag látható a hegesztéseken. Tűzhorganyzást követően a letisztított salak alatt nincs horganybevonat.</p>	<p>Általában semmi mással nem téveszthető össze. Némileg a horganyzaskor keletkező, feltapadt hamu hasonlít rá, de az könnyen eltávolítható a felületről és alatta többször horganyréteg is van.</p>	<p>Tervezésnél/gyártásnál: Az acélszerkezet gyártása során helyes hegesztési paraméterek alkalmazásával, illetve a salakos varratrész leköszörülésével eltávolítható. Bevonatos elektródával történő hegesztés nem javasolt.</p>

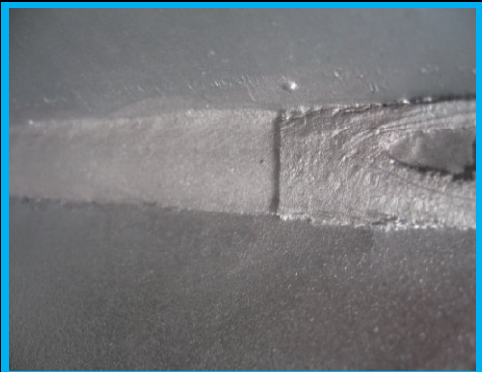
<p><i>A varratról leváló horganybevonat</i></p>	<p>A tűzhorganyzandó termék fémolvadékba történő merítésekor túlzottan gyorsan zajlik a termodiffúzió (ötvozeti fázisok képződése) és ennek eredményeképpen nagyon vastag lesz a varrat felületén kialakuló horganyréteg, mely önmagától le is válhat.</p>	<p>Bevonatvastagság mérésekor a varraton nagyon vastag ($500 \mu\text{m} < v$) horganyréteg mérhető, színe világosabb, vagy sötétebb szürke, enyhén érdes felülettel. Szélsőséges esetekben szabad szemmel, vagy nagyító alatt látható hajszálrepedések, sőt bevonat szétválások is előfordulhatnak.</p>	<p>Színe alapján könnyen összetéveszthető egy normális vastagságú bevonattal, ezért kontrollmérés szükséges a tényleges rétegvastagság megállapításához.</p>	<p>Tervezésnél/gyártásnál: A hegesztő huzal alapanyagának megfelelő megválasztásával kiküszöbölhető (MSZ EN ISO 14713-2).</p>

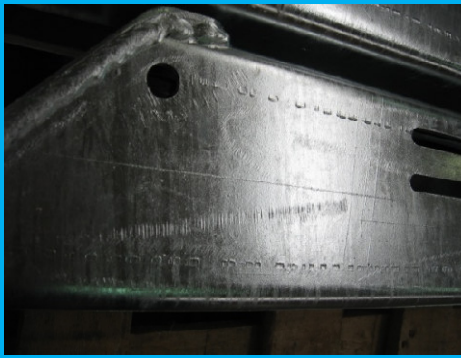
<p data-bbox="203 1142 618 1227"><i>Szabályos csíkok, pontok felületből kiálló gyűrődések</i></p>	<p data-bbox="667 831 1140 1150">A horganyzást követően a bevonatban legtöbbször szabályos formájú, ciklikusan ismétlődő, hossz-, vagy keresztirányú, de akár szabálytalan vonalak, csíkok, gödröcskék, mély pontok, stb. formában felgyűrődések, felszakadások láthatók és kézzel is jól kitapinthatók. Préselt daraboknál a prészszerző centrumából kiinduló sugárirányú anyagsérülések láthatók.</p>	<p data-bbox="1160 895 1442 1118">Szabad szemmel is jól érzékelhető felületi hibája az acél alapanyagoknak. A felületből sokszor kiemelkedő, kézzel is kitapintható anyaghibák.</p>	<p data-bbox="1462 895 1666 1023">Nem téveszthető össze semmilyen hasonló jelenséggel.</p>	<p data-bbox="1686 842 2040 1129"><u>Tervezésnél/gyártásnál:</u> Az acél alapanyagok, féltermékek és acélszerkezetek gyártása során az alakító szerzőszámok (henger, prés, stb.) felületét úgy kell kialakítani, hogy az ne sértse meg az acélfelületet. Illetve horganyzás előtt csiszolással, esetleg szemcseszórással el kell távolítani a felszakadásokat.</p>

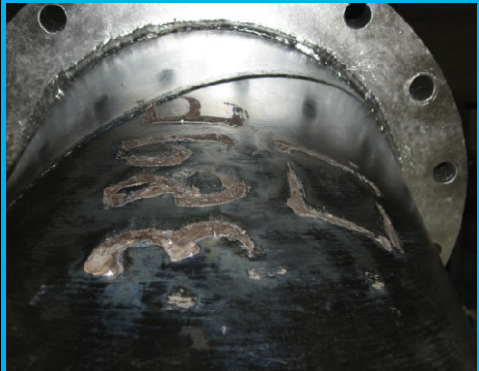
<p data-bbox="241 659 589 743"><i>Fekete, szürke horganyhiányos foltok</i></p>	<p data-bbox="667 379 1140 667">A horganyzást megelőző zsírtalanítás és pácolás alatt a kezelőszer nem tudja eltávolítani a munkadarab felületéről az ott stabilan kötődő, fel nem oldódó festék, lakk, bitumen, stb. nyomokat. A tűzhorganyzás alatt a szennyeződés elég, de a helyén a szennyeződés miatt nincs termodiffúzió és így horganybevonat sem képződik.</p>	<p data-bbox="1160 379 1442 571">Horganyzást követően szürke, barnás-szürke, vagy fekete felületek, rajtuk részben kézzel is ledörzsölhető salakanyaggal.</p>	<p data-bbox="1462 316 1666 699">Hasonló jelenség hegesztéskor használt szilikon-spray használatát követően keletkezik a horganyzott terméken. Hasonló jelenség a felragasztott jelölőcímke maradványa is.</p>	<p data-bbox="1686 387 2040 587"><u>Tervezésnél/gyártásnál:</u> Még a horganyzóba történő beszállítás előtt a festék, lakk, bitumen, stb. felületi szennyezést csiszolással, égetéssel, vagy szemcseszórással maradéktalanul el kell távolítani az acélfelületről.</p>

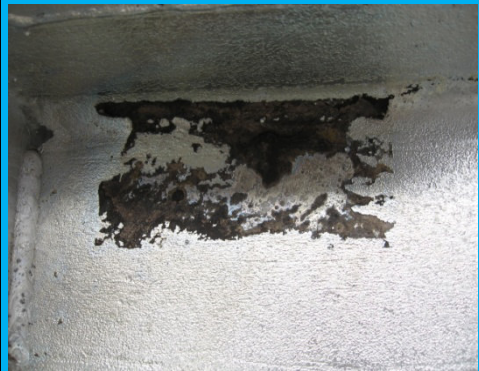
<p data-bbox="224 1142 611 1227"><i>Szabályos alakú horganyhiányos felületek</i></p>	<p data-bbox="667 863 1140 1118">A horganyolvadékból történő kiemelést követően a horganyzott szerkezet felületén legtöbbször horganyhiányos foltok keletkeznek. A zsírtalanítási és pácolási folyamat alatt a kezelőszer nem tudja eltávolítani a felületre ragasztott papír, vagy műanyag címkét, illetve annak ragasztóanyagát.</p>	<p data-bbox="1160 895 1442 1054">Legtöbbször szabályos alakú, fekete, vagy szürkés-barna foltok, alatta nincs horganybevonat.</p>	<p data-bbox="1462 863 1666 1054">Hasonló jelenség látható a festékekkel, lakkal, bitumennel, stb. szennyezett felületeknél.</p>	<p data-bbox="1686 871 2040 1070"><u>Tervezésnél/gyártásnál:</u> Még a horganyzóba történő beszállítás előtt a felületi szennyezést csiszolással, égetéssel és kefézéssel vagy szemcseszórással maradéktalanul el kell távolítani az acélfelületről.</p>

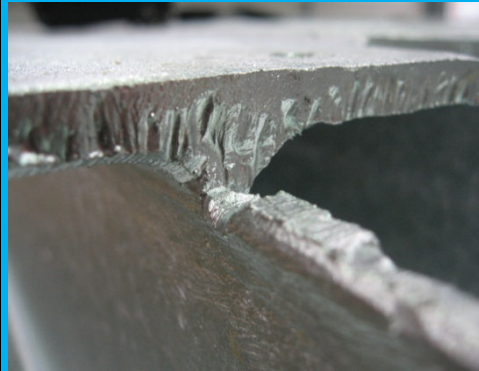
<p data-bbox="203 660 622 743"><i>Durva horganyzott felület a termék éleken</i></p>	<p data-bbox="674 411 1133 536">Az acélszerkezet gyártása során, az alapanyagok darabolásakor lángvágóval vágott durva felületek horganyzást követően is meglátszanak.</p>	<p data-bbox="1167 411 1435 536">Horganyzott acélszerkezetek vágott felületei durvák, kézzel is jól érzékelhetők.</p>	<p data-bbox="1469 411 1659 504">Nem téveszthető össze semmilyen más jelenséggel.</p>	<p data-bbox="1693 368 2045 480"><u>Tervezésnél/gyártásnál:</u> Az acélszerkezetek darabolásakor finoman le kell köszörülni a darabolt felületeket.</p>

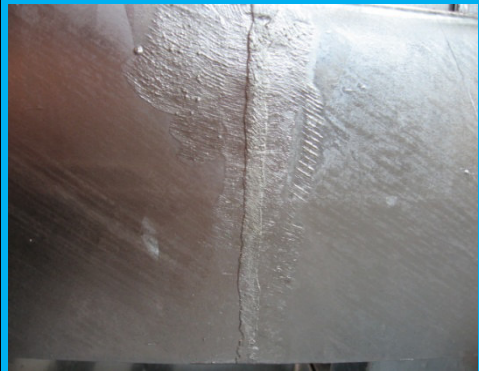
<p data-bbox="232 1144 593 1227"><i>Durva horganyfelületek, köszörülések nyomai</i></p>	<p data-bbox="674 895 1133 1051">A horganyolvadékból történt kiemelést követően, az acélszerkezet gyártásakor köszörült felületeken durva és vastagabb horganyréteg képződik, mely tökéletesen követi a beavatkozási felületet.</p>	<p data-bbox="1167 895 1435 1019">Szabad szemmel jól látható, kézzel is kitapintható durva horganybevonatok.</p>	<p data-bbox="1469 895 1659 987">Nem téveszthető össze semmilyen más jelenséggel.</p>	<p data-bbox="1693 879 2045 1023"><u>Tervezésnél/gyártásnál:</u> Acélszerkezet gyártásakor csak a legszükségesebb felületeket és minél finomabban kell megköszörülni.</p>

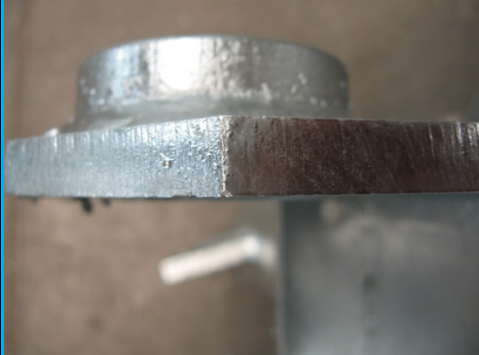
<p data-bbox="181 659 645 743"><i>Túl vékony horganybevonat a termikusan vágott éleken</i></p>	<p data-bbox="667 379 1137 603">Termikus eljárással (lézervágás, plazmavágás, lángvágás) darabolt termékeknél a darabok élein, az egyéb felületeken mért értékekhez képest jóval vékonyabb, esetenként az előírásoknak nem megfelelő vastagságú horganybevonat képződik.</p>	<p data-bbox="1160 379 1442 603">Rétegvastagság mérővel egyértelműen megállapíthatók a nagyon kis bevonatvastagságok. A bevonat lehet fényes, de ritkán szürke is.</p>	<p data-bbox="1462 379 1666 571">Hasonló jelenség, amikor a horganyolvadékban túl sok az alumínium mennyisége.</p>	<p data-bbox="1686 395 2040 539">Tervezésnél/gyártásnál: Gyártásnál a tűzhorganyzásra kerülő munkadarabok vágott éleit kb.0,3- 0,5 mm vastagságban le kell köszörülni.</p>

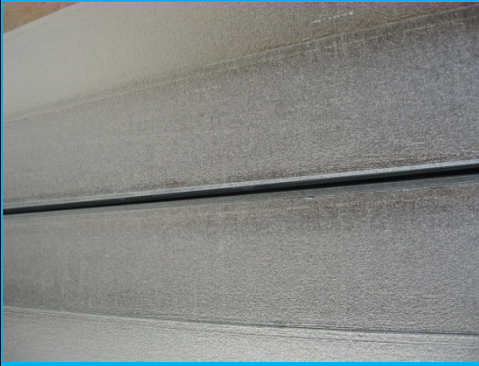
<p data-bbox="181 1145 645 1225"><i>Horganybevonat szemcseszórt felületen</i></p>	<p data-bbox="667 898 1137 1026">Tűzhorganyzás előtt szemcseszórással megtisztított acélfelületeken egyenletesen finoman érdes, egységes megjelenésű és vastagabb horganybevonatok alakulnak ki.</p>	<p data-bbox="1160 834 1442 1121">Szabad szemmel is kitűnően látható, tapintható, finoman érdes bevonat. A bevonat vastagsága akár 20-30%-kal is nagyobb érték lehet, mint a szemcseszórás nélküli felületen.</p>	<p data-bbox="1462 898 1666 1026">Hasonló jelenség nincs, mással nem téveszthető össze.</p>	<p data-bbox="1686 826 2040 1145">Tervezésnél/gyártásnál: Tűzhorganyzás előtt általában nem szükséges a szemcseszórás. Csak abban az esetben ajánlatos, ha a munkadarab felületén az előkezelő szerekkel le nem oldható szennyeződések vannak (pl. festéknyomok, vastag reve, vastag vakrozdsda, stb.), melyeket még a horganyzóba történő beszállítás előtt el kell távolítani.</p>

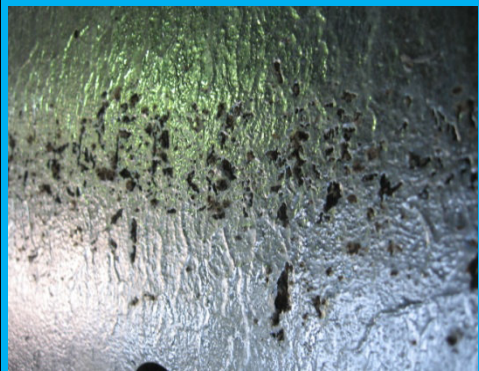
<p data-bbox="197 659 629 743"><i>A bevonatba beépült tömör, fekete, anyagmaradványok</i></p>	<p data-bbox="667 344 1140 667">Tűzhorganyzást követően a kiemelés után, egyes helyeken a felületből akár kiemelkedő fekete, igen kemény anyagmaradványok vannak. Ilyen stabil oxidmaradványok a melegen hengerelt termékek hibás gyártásából származnak. A hengerműben az acélfelületbe hengerlik, melyet a tűzhorganyzó üzemben az előkezelés (pácolás) alatt nem tudnak eltávolítani.</p>	<p data-bbox="1160 408 1442 603">Szabad szemmel is kitűnően látható, hegyes eszközzel a helyéről kipattintható hengerlési reve (oxid) maradvány, mely alatt nincs bevonat.</p>	<p data-bbox="1462 280 1666 703">Hasonló jelenség, amikor a horganyolvadék felszíne szennyezett (fekete salakokkal) és kiemeléskor a bevonat felszínén marad, de ilyenkor a fekete szemcsék alatt ép horganyréteg van.</p>	<p data-bbox="1686 368 2047 512"><u>Tervezésnél/gyártásnál:</u> Az acél alapanyag felületét szemcseszórással meg kell tisztítani mielőtt a tűzhorganyzó üzembe szállítják az acélszerkezetet.</p>

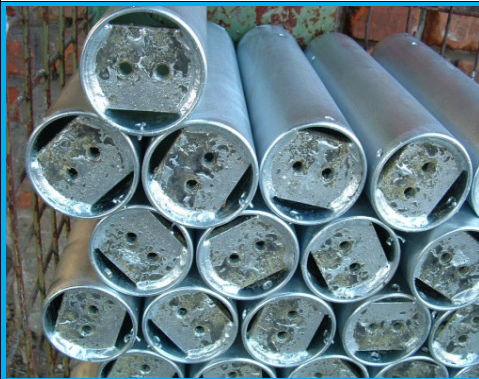
<p data-bbox="215 1150 611 1230"><i>Fekete, horganyozatlan felületek azonos helyeken</i></p>	<p data-bbox="667 831 1140 1118">A tűzhorganyzást követően a darabok felületén, jellemzően annak tipikus helyein, horganyhiányos foltok alakulnak ki. Abból adódóan, hogy a prézeléssel alakított elemeken a kenőanyagként használt emulzió a hegesztés során ráég a vassfelületre és ezt az elkocszosodott anyagot a horganyzó üzemben nem lehet eltávolítani.</p>	<p data-bbox="1160 863 1442 1118">Fekete foltok, mely alatt nincs horganybevonat. Sorozattermékek esetében feltűnő azonossággal, ugyanazon a részekben, termékegységeken fordulnak elő.</p>	<p data-bbox="1462 863 1666 1118">Hasonló jelenséget mutat, ha a munkadarabok felülete lakkos, festékes, bitumenes, stb. volt.</p>	<p data-bbox="1686 895 2047 1070"><u>Tervezésnél/gyártásnál:</u> A gyártásnál más típusú kenőanyagot kell használni, vagy még hegesztés előtt a kenőanyaggal szennyezett felületeket felületet tisztítani kell.</p>

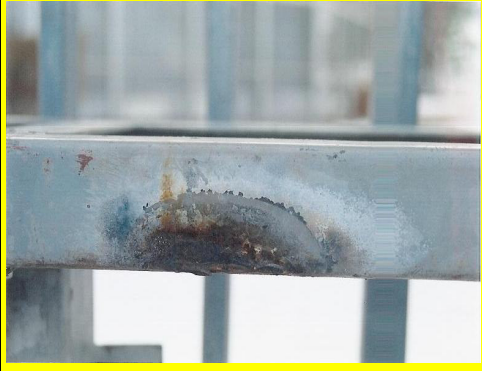
<p><i>Utólag lokálisan leégették a horganyréteget</i></p>	<p>A már tűzhorganyzott acélszerkezeten utólagosan végzett, hőközléssel járó tevékenységek (pl. hegesztés, egyengetés, darabolás) következtében a horganybevonat károsodik, sőt teljesen le is éghet.</p>	<p>Az égés centrumában nincs horganybevonat, attól távolodva matt szürke, az égés szegélyén a cink-oxid miatt fehéres színű por fedi.</p>	<p>Nem téveszthető össze semmilyen más jelenséggel.</p>	<p>Tárolásnál/szerelésnél/felhasználásnál: A tűzhorgany bevonatot tartósan legfeljebb 200 °C hőmérsékletig lehet hőhatásnak kitenni. E felett károsodik.</p>

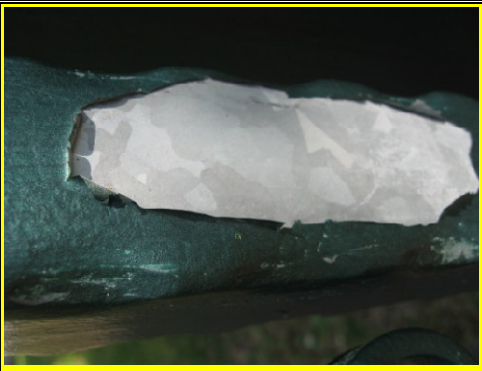
<p><i>Leválnak a festék a horganybevonatról</i></p>	<p>A horganyrétegre felhordott festékréteg(ek), rövid idő elteltével (néhány hét, vagy hónap) megrepedezik, majd levelesen leválnak, lehúzható a fémfelületről. A festék és horgany között nincs semmiféle tapadás, vagy tapadó híd.</p>	<p>A festékréteget élesebb eszközzel (késsel) megkaparva, vagy erős szálú kefével nagyon könnyen eltávolítható.</p>	<p>Semmilyen hasonló jelenséggel nem téveszthető össze.</p>	<p>Tárolásnál/szerelésnél/felhasználásnál: A horganybevonatot csak annak lefestésére alkalmas festékekkel szabad bevonni. Festés előtt megfelelő felület előkészítést (pl. sweep-szórást) kell alkalmazni.</p>
--	--	---	---	---

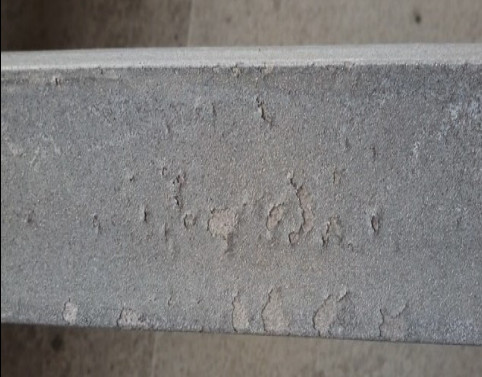
<p data-bbox="174 662 654 753"><i>A horganybevonat leválása „sweepelés” hatására</i></p>	<p data-bbox="654 268 1146 753">A friss tűzihorgany bevonat festéshez történő előkészítésének egyik lehetséges módja a sweep-szórás, azaz a gyenge nyomással történő könnyű szemcseszórás. Ha ezt a műveletet nem az előírások szerinti nyomással és a megfelelő beesési szöggel hajtják végre, akkor az a horganybevonat sérülését okozza.</p>	<p data-bbox="1146 268 1451 753">A szórás vonalában a bevonat fellazul, helyenként alaktalan formában teljesen leválik. A leválás helyén csak ötvözeti réteg található néhány tízmikronos bevonat vastagsággal.</p>	<p data-bbox="1451 268 1675 753">Általában nem téveszthető össze semmilyen más jelenséggel. de meg kell különböztetni a hó okozta réteg szétválástól (Kirkendall-effektustól).</p>	<p data-bbox="1675 268 2056 753">Megfelelő szórási sebesség és szórási irány (beesési szög) megválasztásával elkerülhető a horganybevonat leválása.</p>
