ELŐZETES FAANYAGVÉDELMI ÉS FASZERKEZETI SZAKVÉLEMÉNY

A Gödöllő, Szabadság út 2. címen megtalálható Testörlaktanya néven ismert műemlék jellegű épület tető- és födém szerkezetének faanyagvédelmi és faszervezeti szakértői vizsgálatát.

2008. április 5. valamint 2014. április 10.

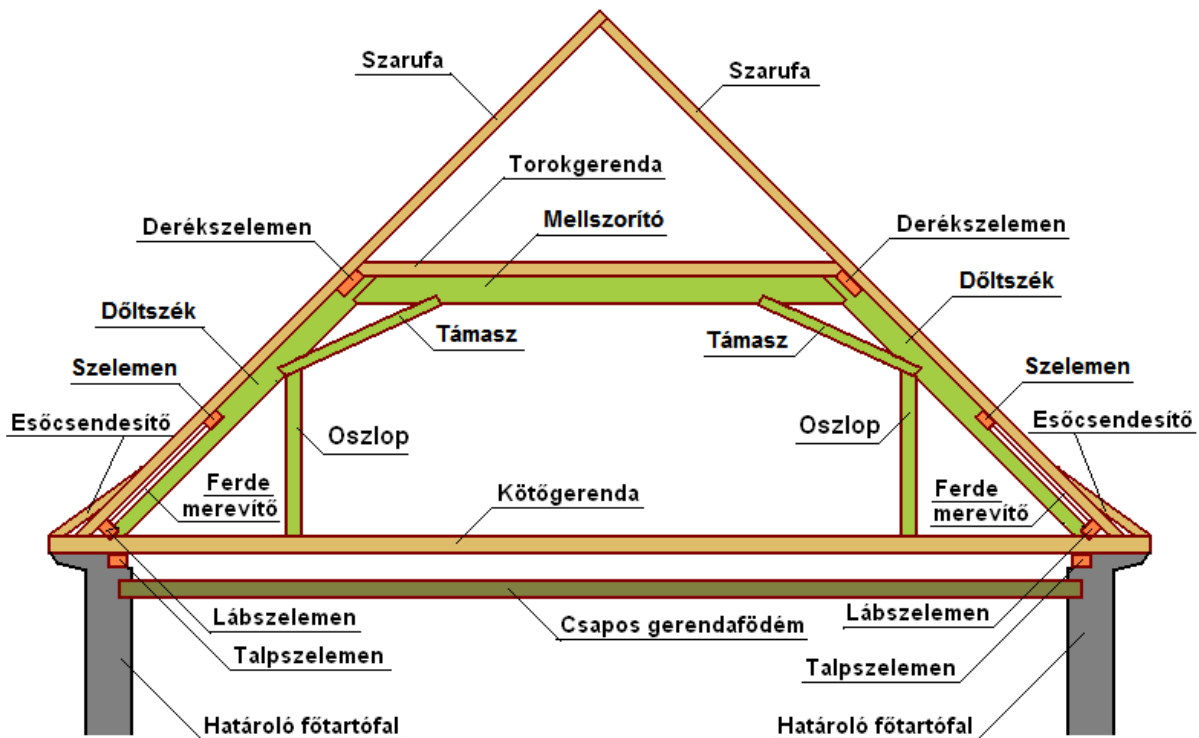
1. sz. ábra.

A főszaruállások nem mérethelyes szerkezeti vázlat

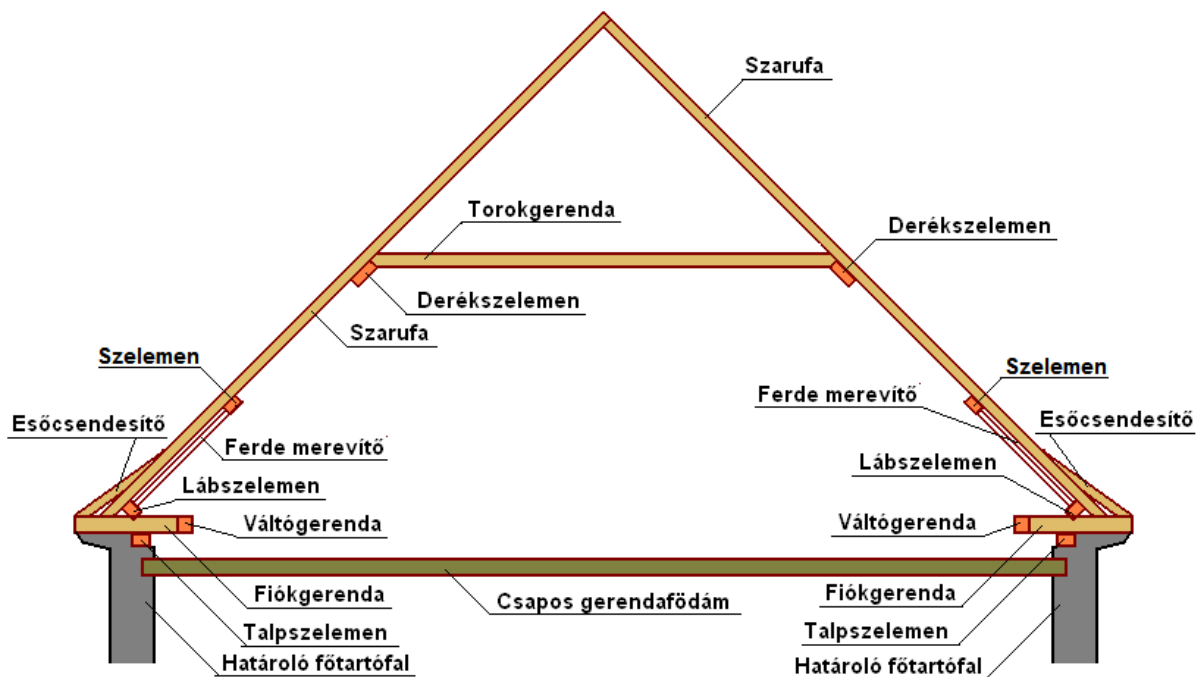
2. sz. ábra.

A közbenső szaru-állások nem mérethelyes szerkezeti vázlata

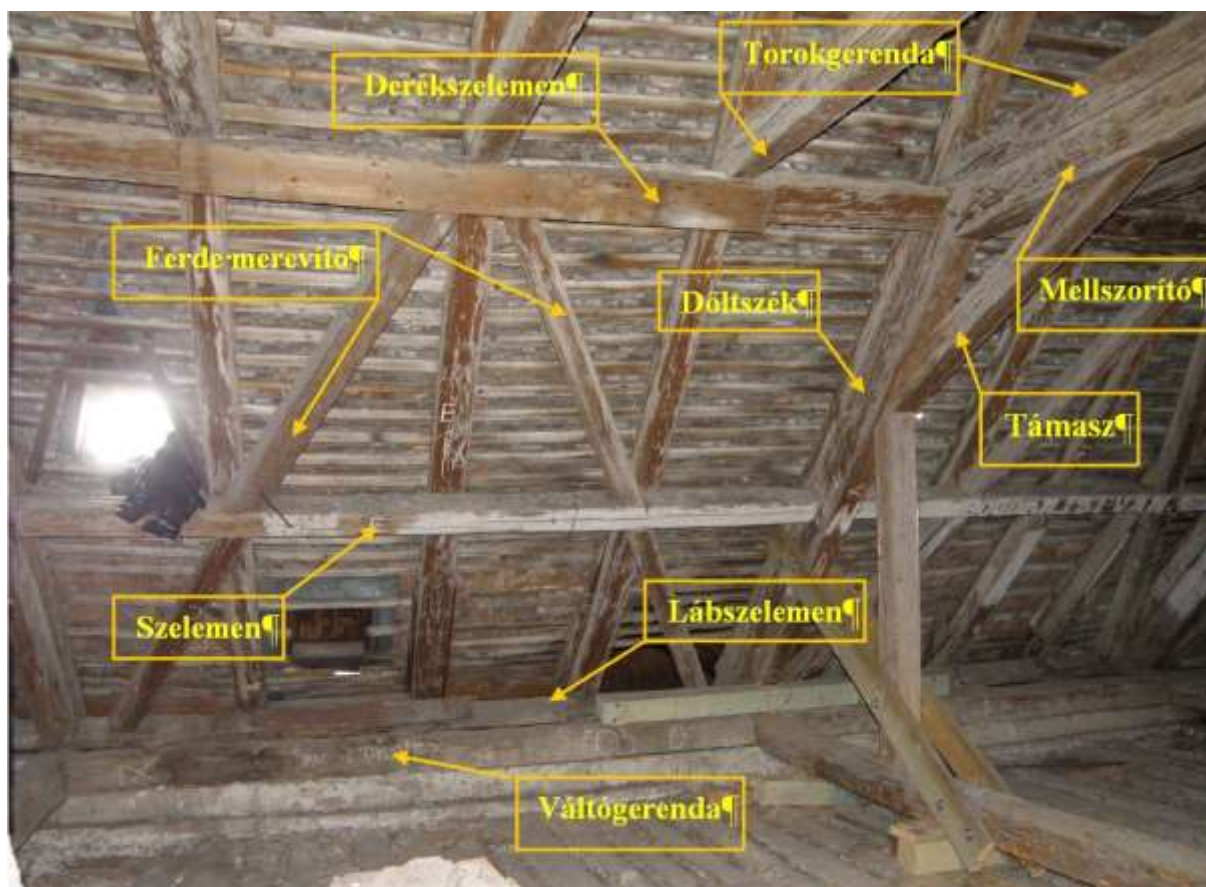
1. sz. kép

A főszaruállások és közbenső mező látszati képe és alkatelemei
