"Mecanismos de Falla de Turbinas de Vapor"

Residencia Profesional

Instituto Tecnológico de Tuxtla Gutiérrez

CIATEQ

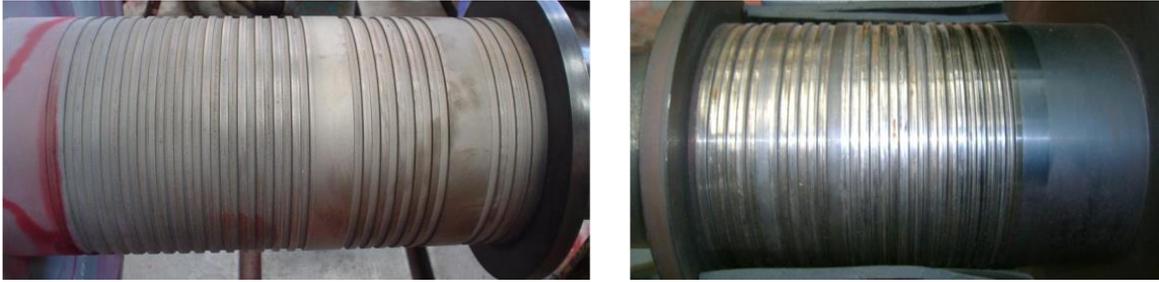
Figura 34 Zona de sellos laberínticos de ambos lados con crestas deformadas por arrastre

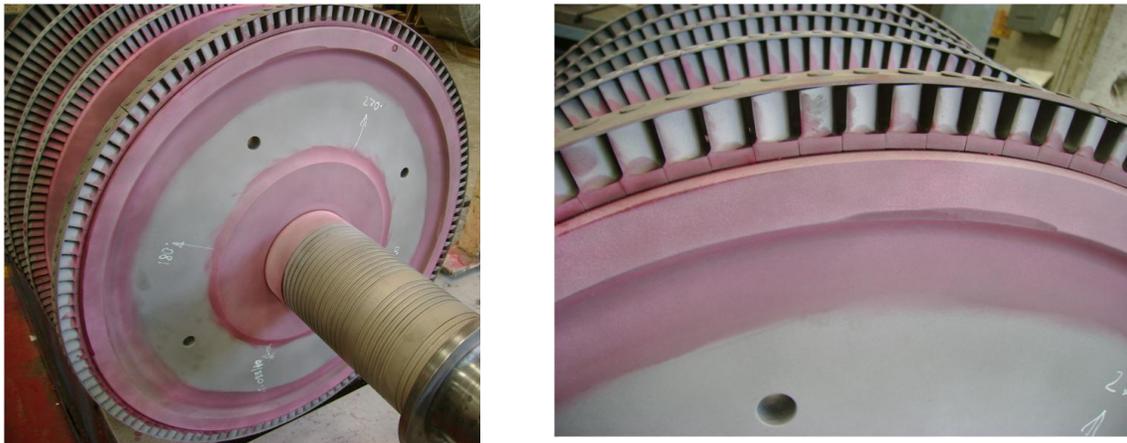
Figura 35 Disco del primer paso con arrastre en el borde y bandas levantadas con poco ajuste

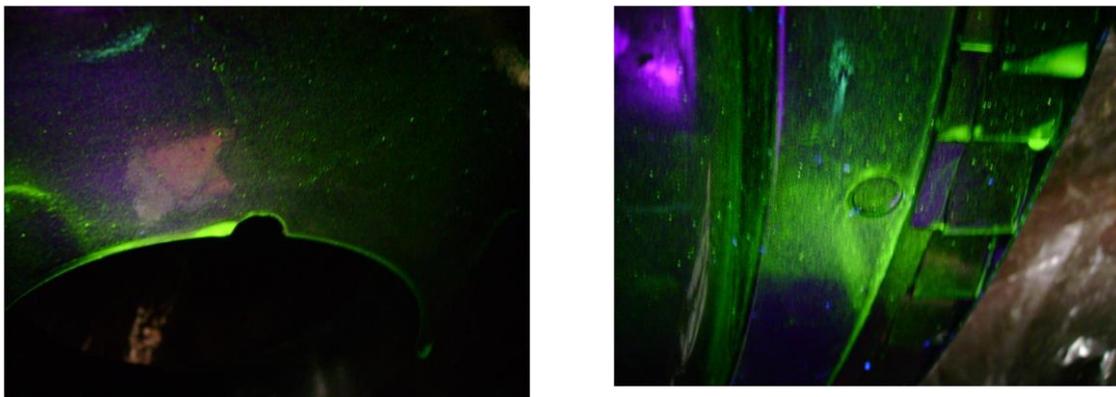
Figura 36 Cuñero y barreno del perno de seguro no presenta daños aparentes

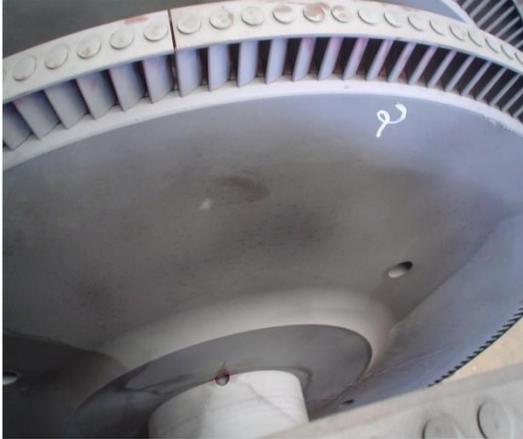
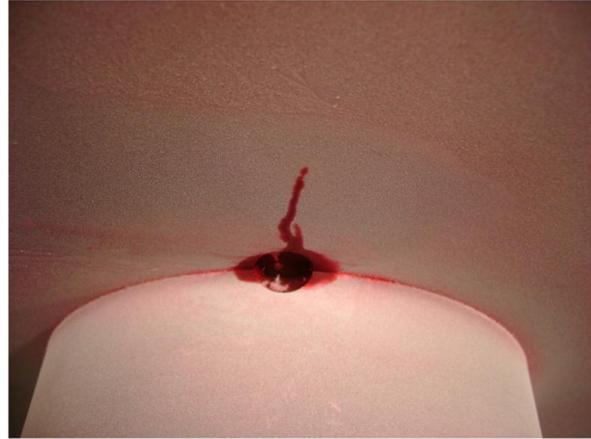
Figura 37 Fisura saliendo desde el cuñero de aproximadamente 2" de largo

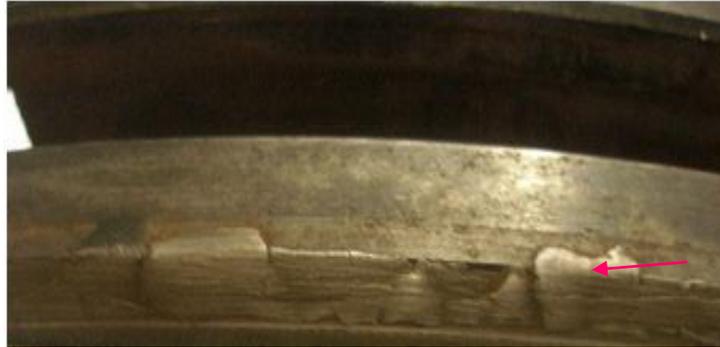
Figura 48 Marcas de un objeto metálico deformado fue encontrado en la muestra

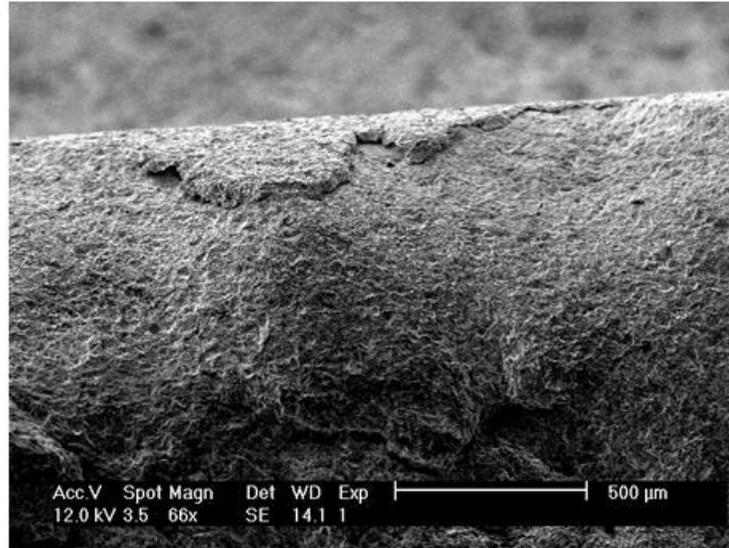
Figura 51 Superficie de fractura en el borde del barreno, se observa daño mecánico

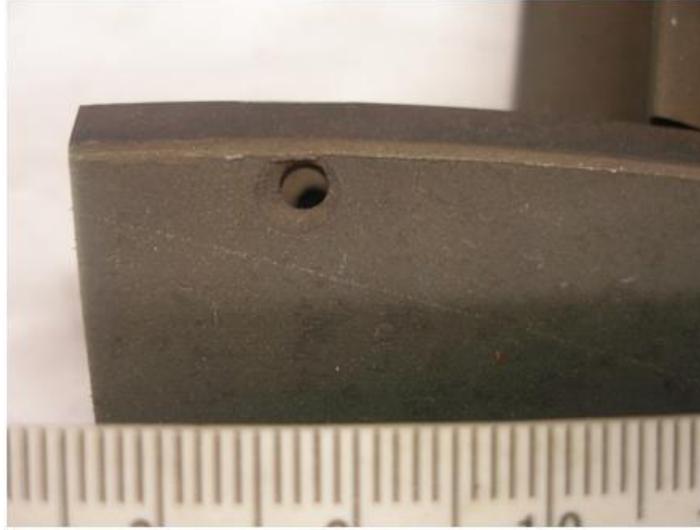
Figura 53 Barreno del disco de la turbina en la parte contraria de la fractura, se observa la existencia de un desfasamiento entre el barreno y el avellanado, además de una deformación plástica en la parte superior del barreno

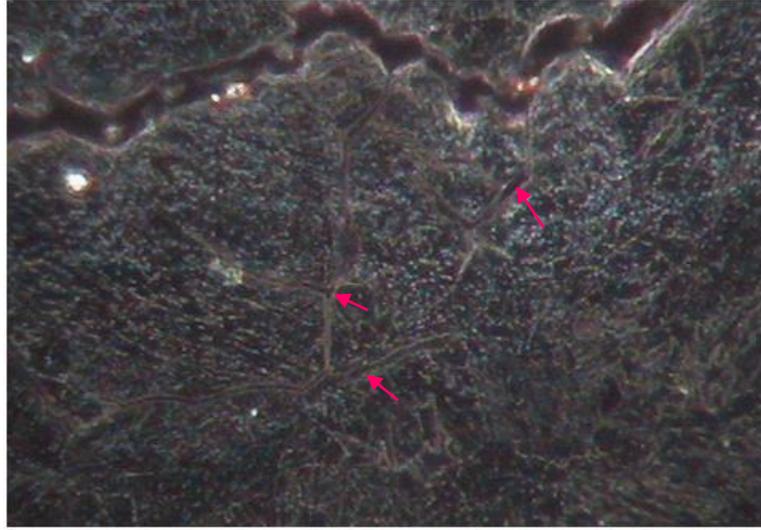
Figura 54 Micrografía a 100X muestra la microestructura del disco 4 en la cercanía de la grieta del radio de la canaleta. Se pueden observar carburos precipitados y decohesión entre los granos austeníticos

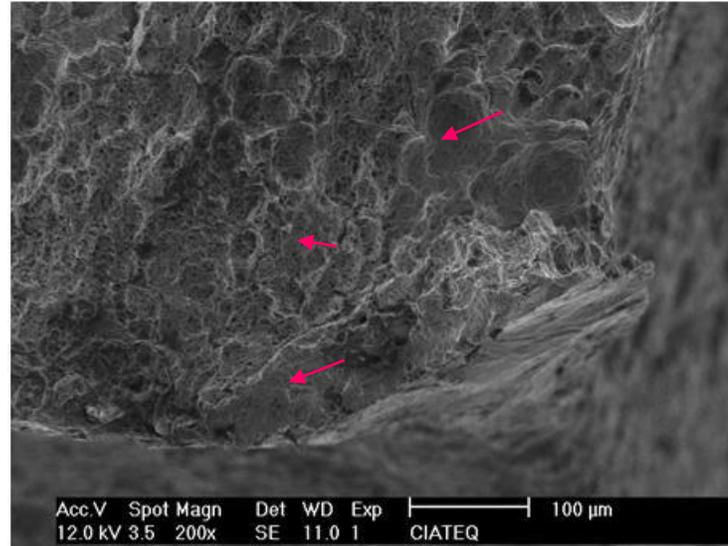
Figura 55 La imagen MEB muestra el origen de la fractura en el barreno. Se puede observar un patrón de tipo cuasiclivaje en el origen de la fractura y una inclusión no metálica

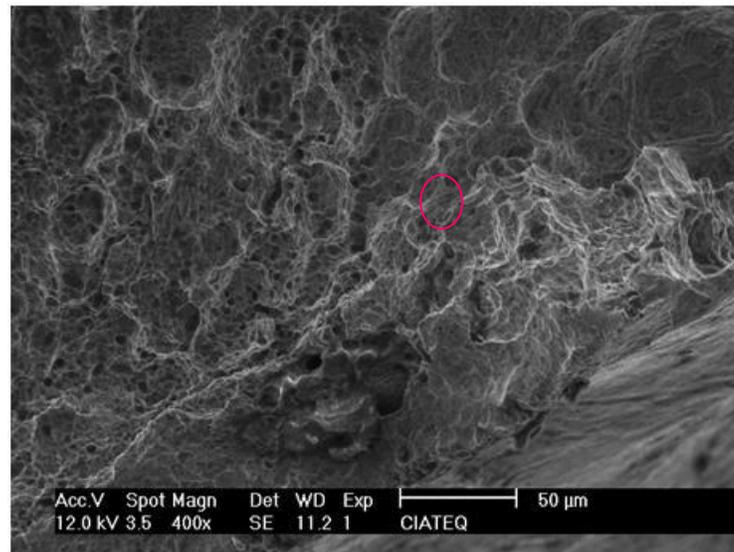
Figura 56 La imagen MEB muestra el origen de la fractura en el barreno. Se puede observar un patrón de tipo cuasiclivaje en el origen de la fractura y una inclusión no metálica, además del lugar donde se llevó a cabo el microanálisis EDS 1

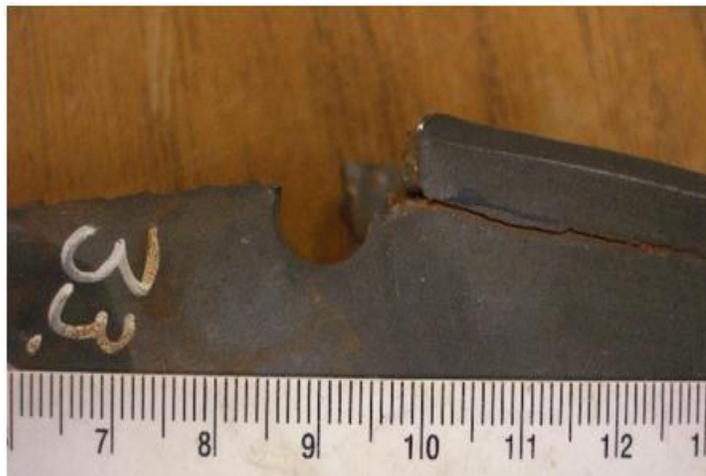
Figura 62 Se observa que el origen de la grieta se encuentra en el barreno

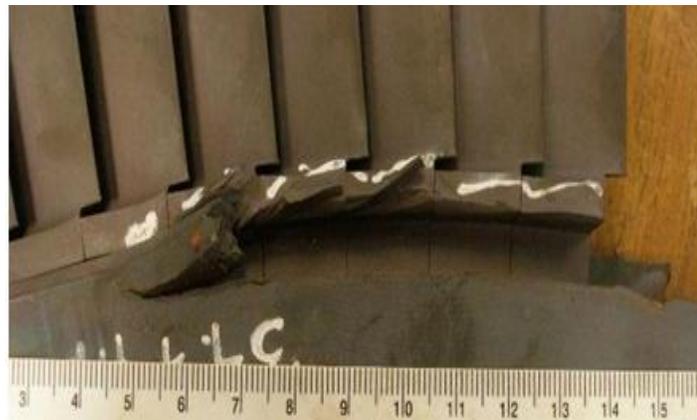
Figura 63 Se muestra el fin de la fractura. Se observa desgarramiento de la pestaña de la guía de los álabes con el disco

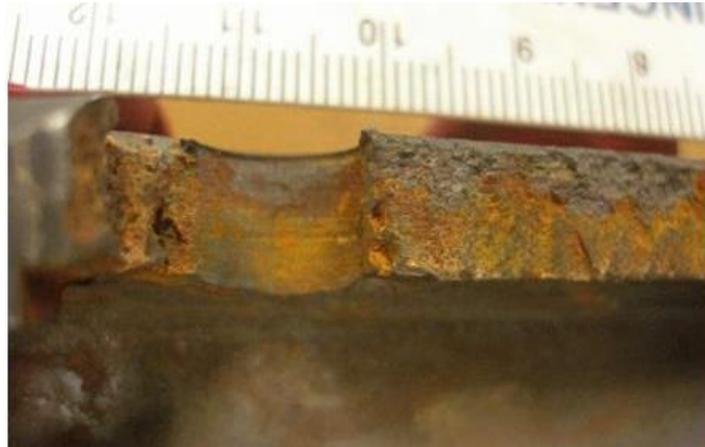
Figura 64 Superficie de la fractura primaria. Se observa una capa de productos de corrosión, el origen de la grieta en el barreno y deformación plástica en el fondo del mismo

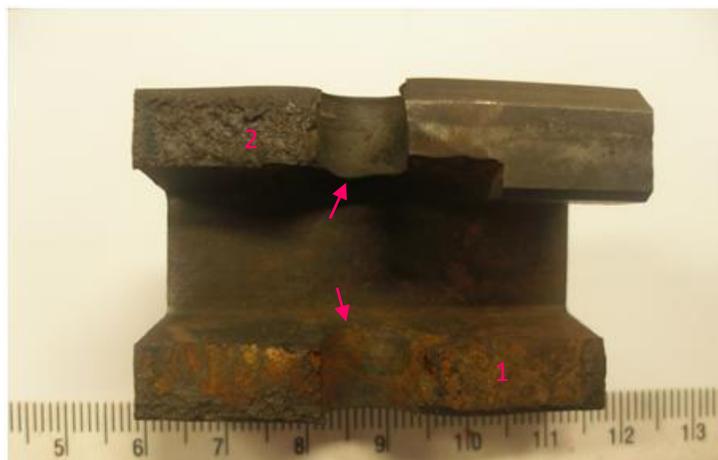
Figura 65 Superficie de la fractura primaria y secundaria. Se observa que el origen de ambas es el barreno y la capa de productos de corrosión que cubre la superficie de fractura primaria

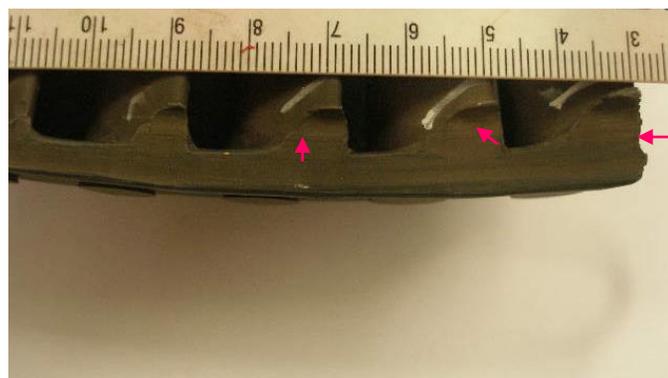
Figura 66 Cara de los álabes, se observa la existencia de deformación plástica por talladura

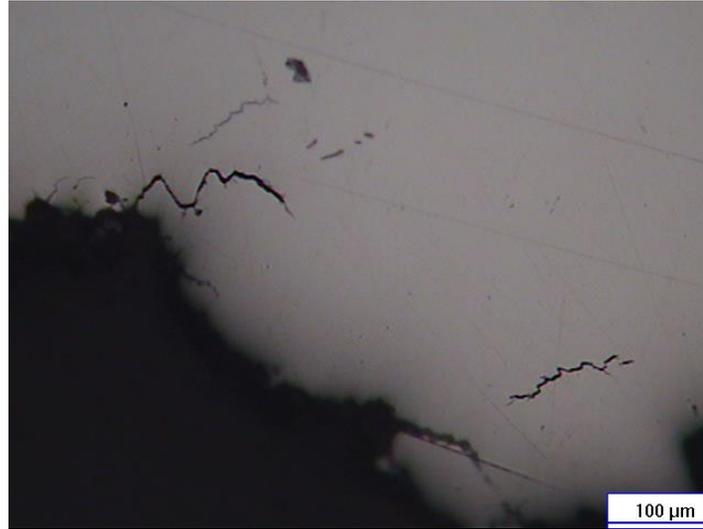
Figura 69 La imagen muestra a 200X la superficie para análisis metalográfico en la superficie de fractura. Se observan grietas secundarias existentes dentro del material y otra que crece a partir de la fractura

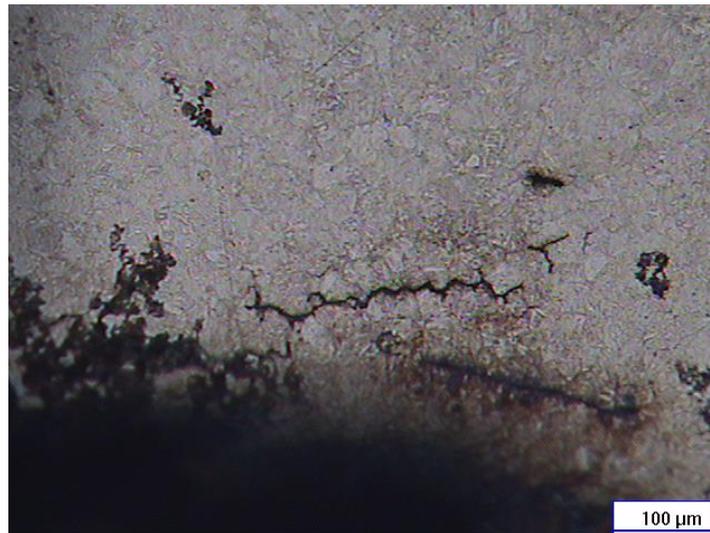
Figura 70 La micrografía muestra a 200X la microestructura cercana a la superficie de fractura. Se observa la existencia de fracturas secundarias y una microestructura de martensita revenida

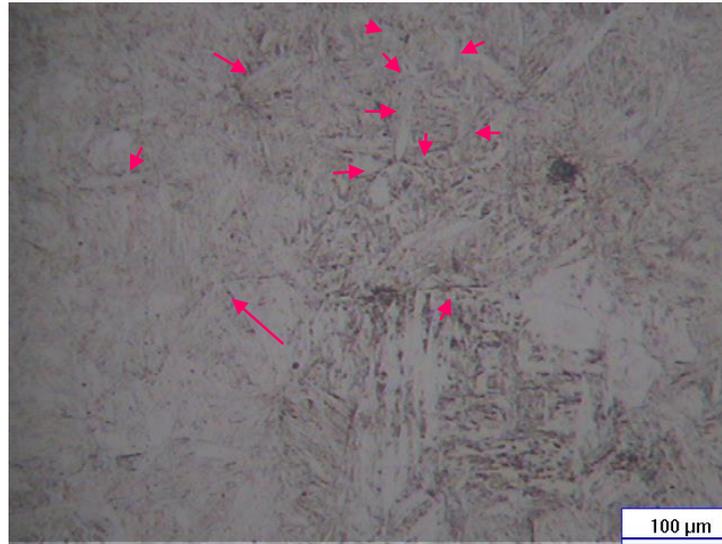
Figura 71 La micrografía muestra a 500X la microestructura del material del disco de la turbina. Se observan carburos precipitados formando cadena en el límite de grano austenítico

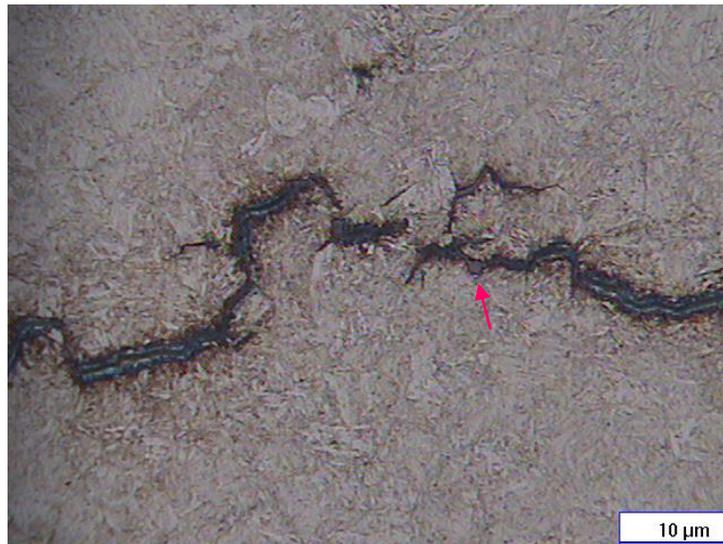
Figura 72 La micrografía muestra a 500X la microestructura en una de las grietas secundarias. Se observa en una zona la presencia de una inclusión no metálica

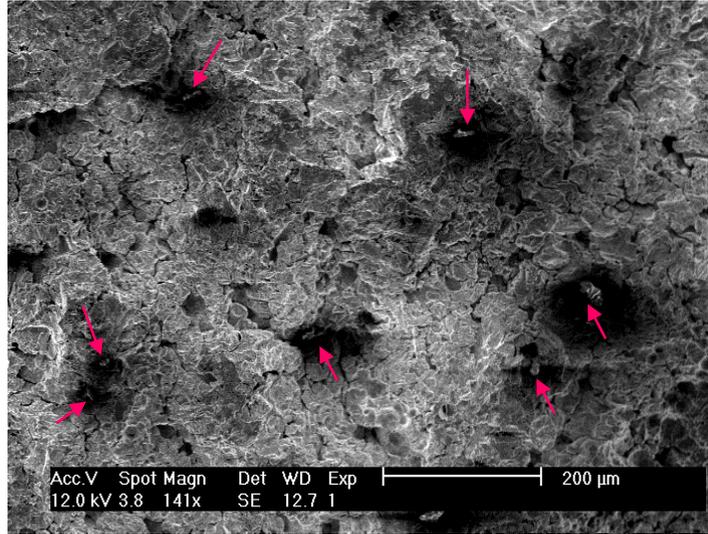
Figura 73 La imagen MEB muestra la superficie de fractura en el borde del barreno. Se puede observar la existencia de inclusiones no metálicas y de grietas

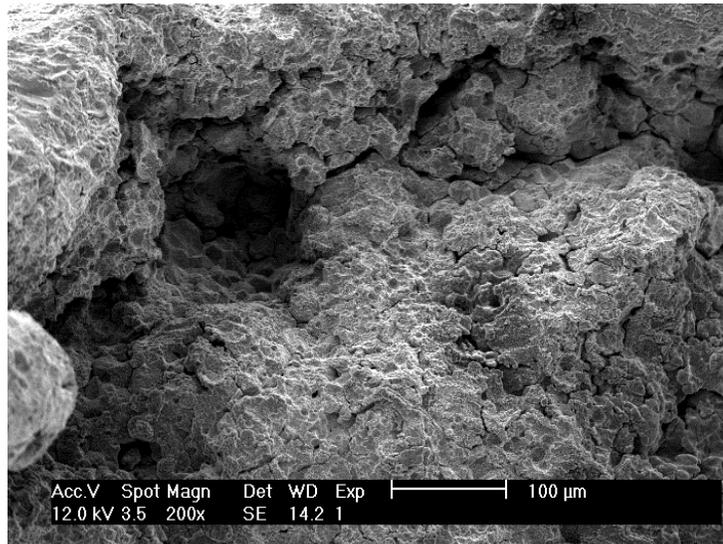
Figura 74 La imagen MEB muestra la superficie de fractura en el borde del barreno. Se puede observar un patrón de fractura intergranular

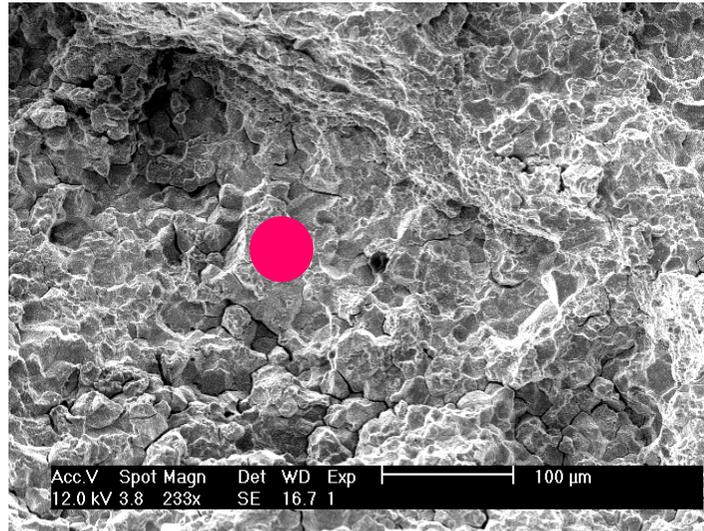
Figura 75 La imagen MEB muestra la superficie de fractura en el borde del barreno. Se puede observar un patrón de fractura intergranular y el lugar donde fue llevado a cabo el análisis EDX 1

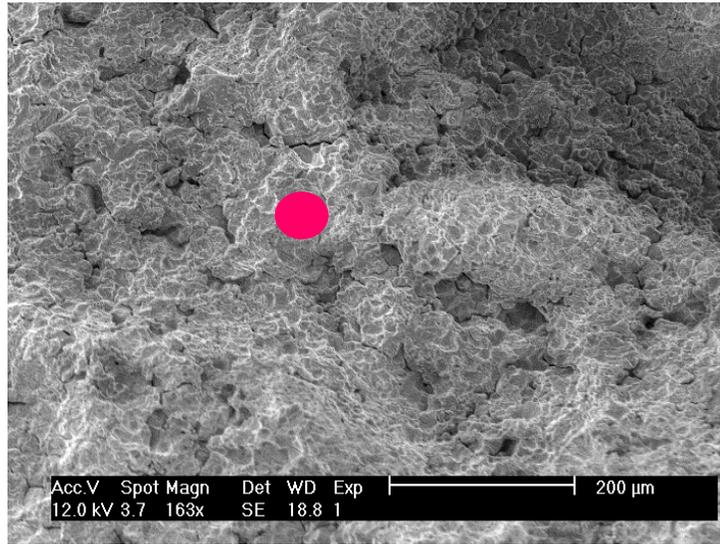
Figura 77 La imagen MEB muestra la superficie de fractura en el borde del barreno. Se puede observar un patrón de fractura intergranular y el lugar donde fue llevado a cabo el análisis EDX 2

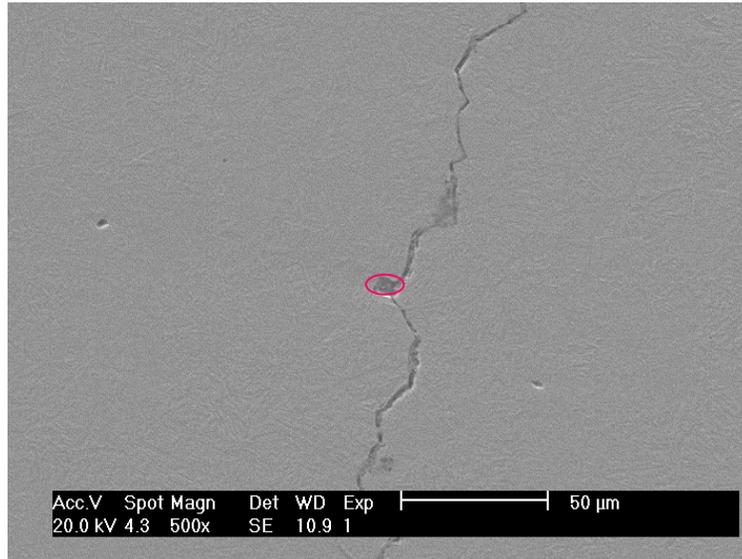
Figura 79 La imagen MEB muestra una de las grietas secundarias, se puede observar la existencia de una inclusión no metálica y el lugar donde fue hecho el microanálisis EDX 3

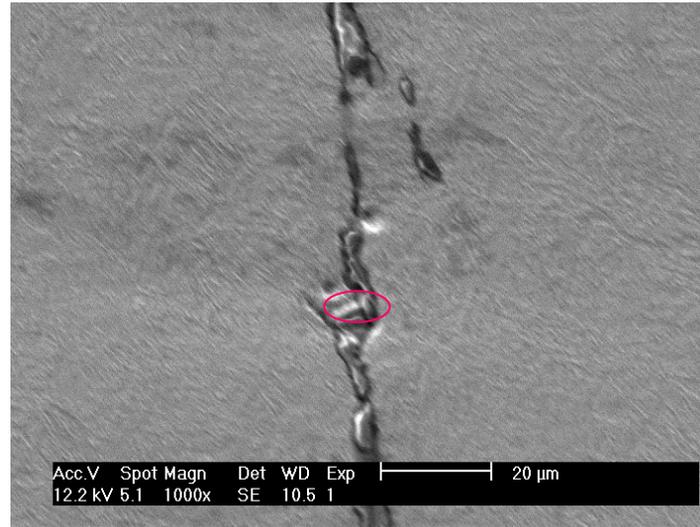
Figura 81 La imagen muestra una inclusión no metálica encontrada dentro de una de las grietas. Se observa el lugar donde fue realizado el microanálisis EDX 4

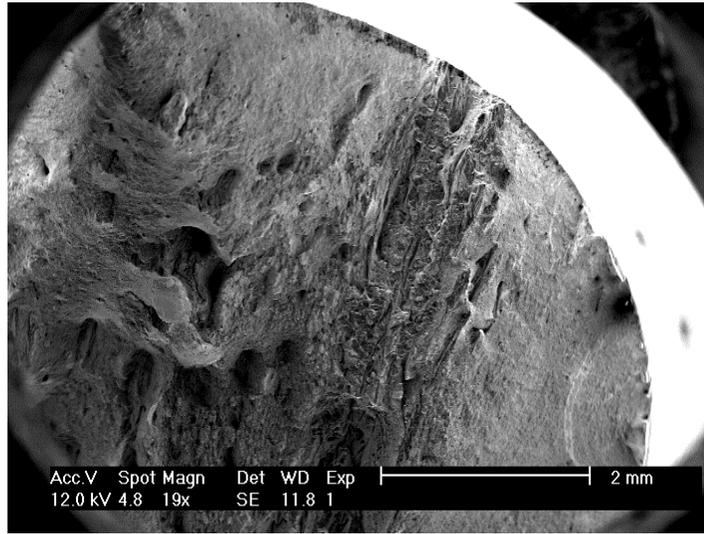
Figura 83 La imagen MEB muestra la superficie de fractura de la probeta para ensayo mecánico de tensión. Se observa una zona fractura frágil y otra de fractura dúctil

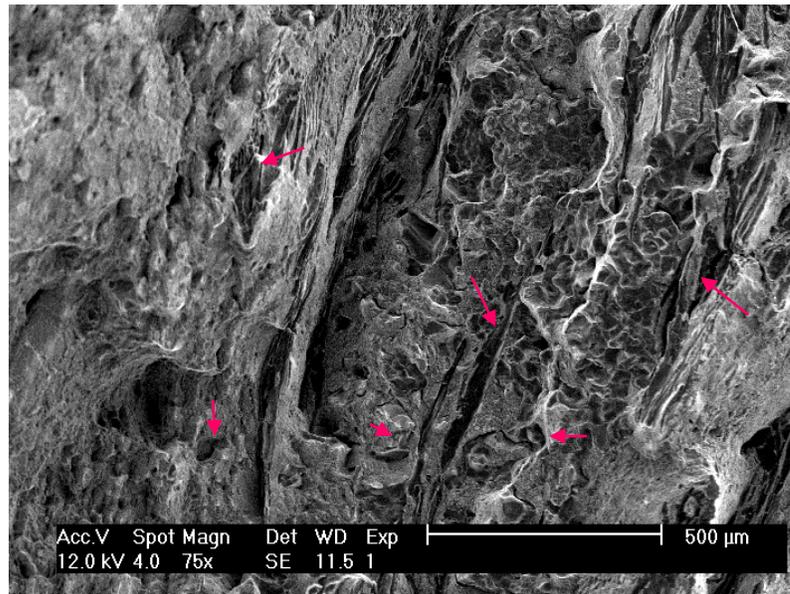
Figura 84 La imagen muestra la superficie de la fractura en la zona fragilizada. Se observa un patrón de fractura intergranular e inclusiones no metálicas

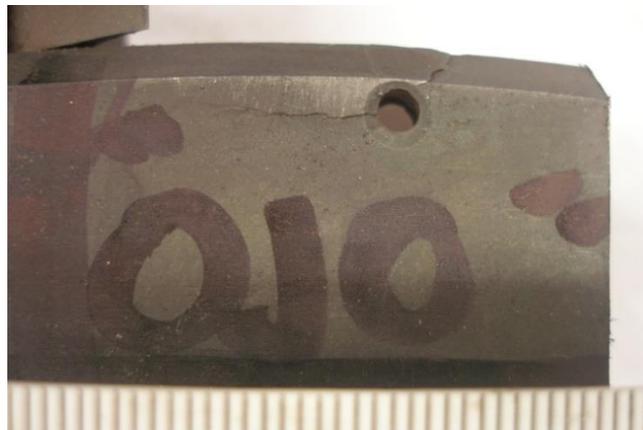
Figura 87 Se observan dos fracturas con origen en el barreno, además de una deformación plástica en el mismo

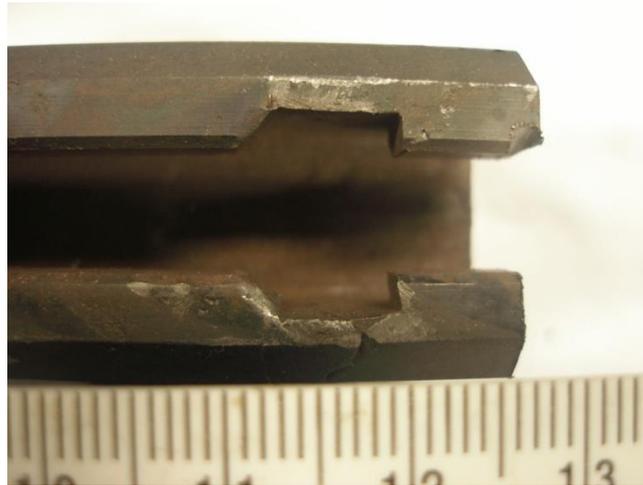
Figura 88 Se observa daño mecánico en la superficie de la canaleta

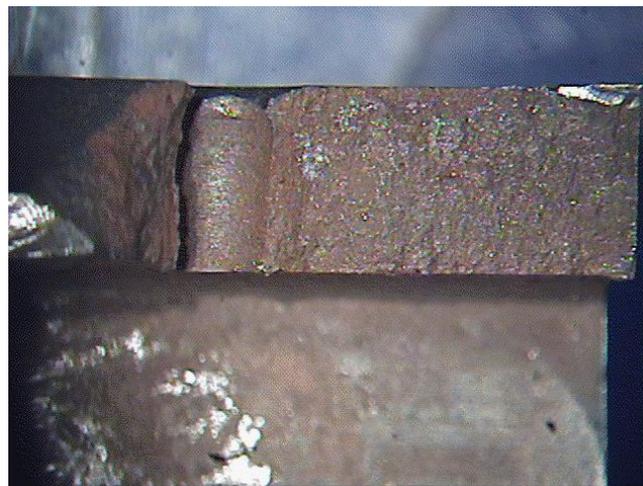
Figura 89 Superficie de fractura del disco, se observa que el origen de la grieta se localiza en el barreno

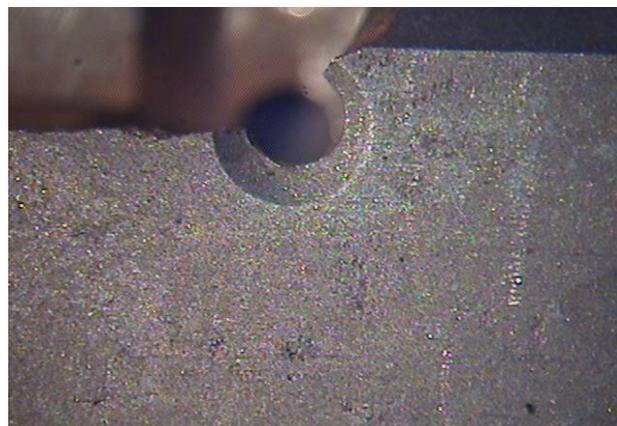
Figura 90 La imagen muestra a 10X el origen de las fracturas localizadas en el barreno

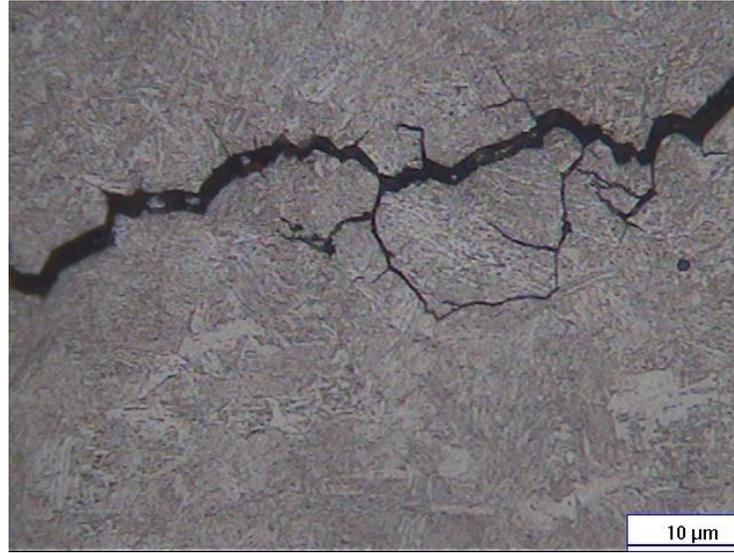
Figura 93 La micrografía muestra a 500X una grieta de tipo frágil en la cercanía de la grieta del radio de la canaleta

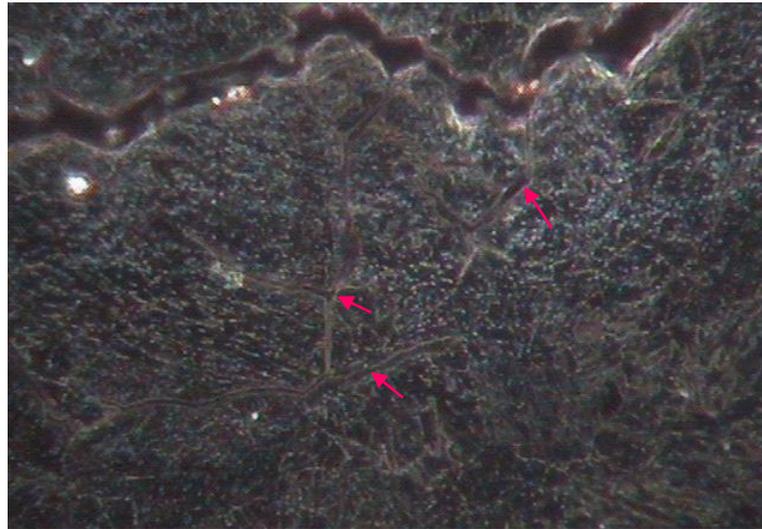
Figura 94 La micrografía muestra a 1000X la microestructura del disco en la cercanía del radio de la canaleta, se observan carburos precipitados y decohesión entre los granos austeníticos

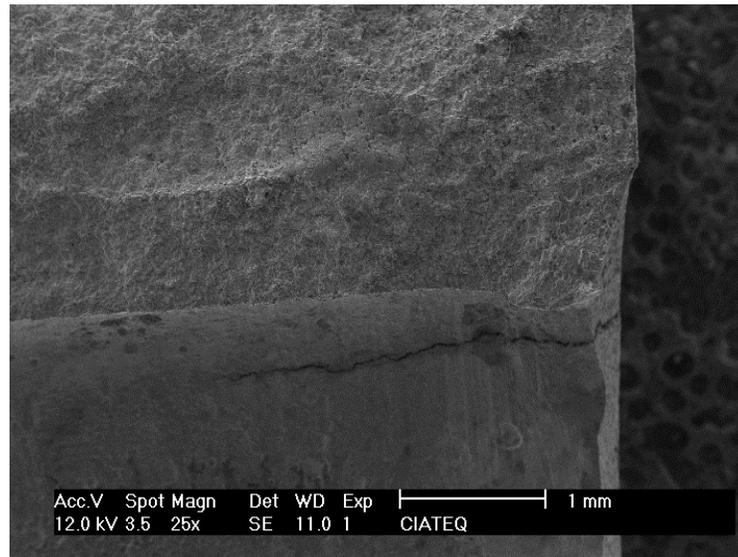
Figura 95 La imagen MEB muestra el origen de la fractura en el barreno, se observa una grieta secundaria debajo de la superficie de fractura

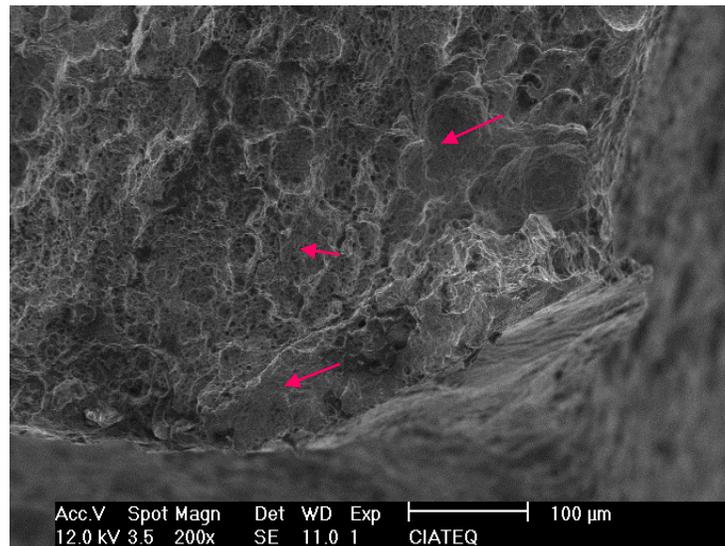
Figura 96 La imagen MEB muestra el origen de la fractura en el barreno, se observa un patrón de tipo cuasiclivaje en el origen de la fractura y una inclusión no metálica

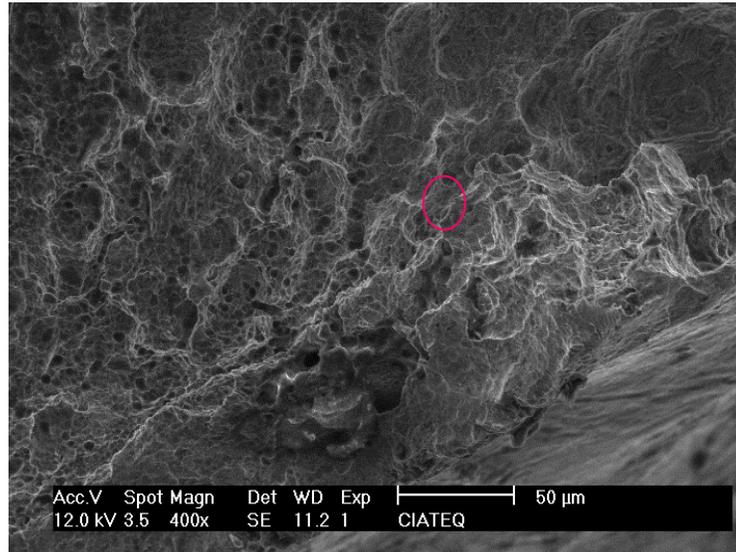
Figura 97 La imagen MEB muestra el origen de la fractura en el barreno, se observa un patrón de tipo cuasiclivaje en el origen de la fractura y una inclusión no metálica, además del lugar donde se llevó a cabo el microanálisis EDS 1

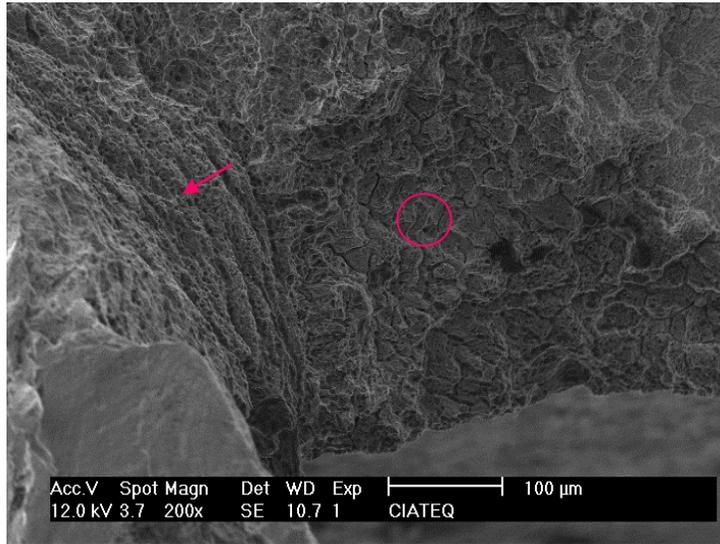
Figura 99 La imagen MEB muestra el lado contrario al origen de la fractura en el barreno. Se observa un patrón de tipo cuasiclivaje en el origen de la fractura y una zona con patrón intergranular, además del lugar donde fue realizado el microanálisis EDS 2

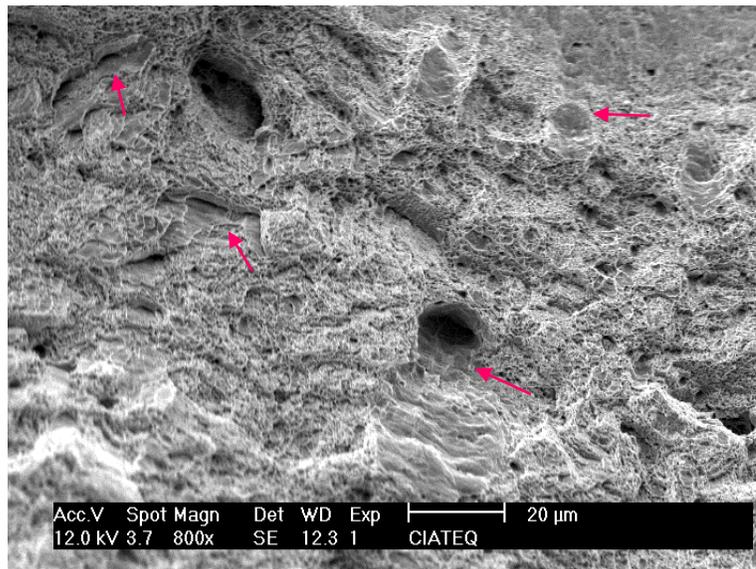
Figura 102 La imagen MEB muestra la superficie de fractura. Se observan inclusiones no metálicas, patrón de hoyuelos de fractura, regiones de clivaje
