# SZENTENDRE REGIONÁLIS DÉLI VÍZBÁZIS KÁRMENTESÍTÉS (KEHOP-3.3.0-15-2021-00010) PROJEKT

SZENTENDRE, 2023. NOVEMBER. 21. (2023.06.20.; 2023.10.03.)

*Előadó:*  
Tamás Csaba – cégvezető  
Békés Drén Kft.

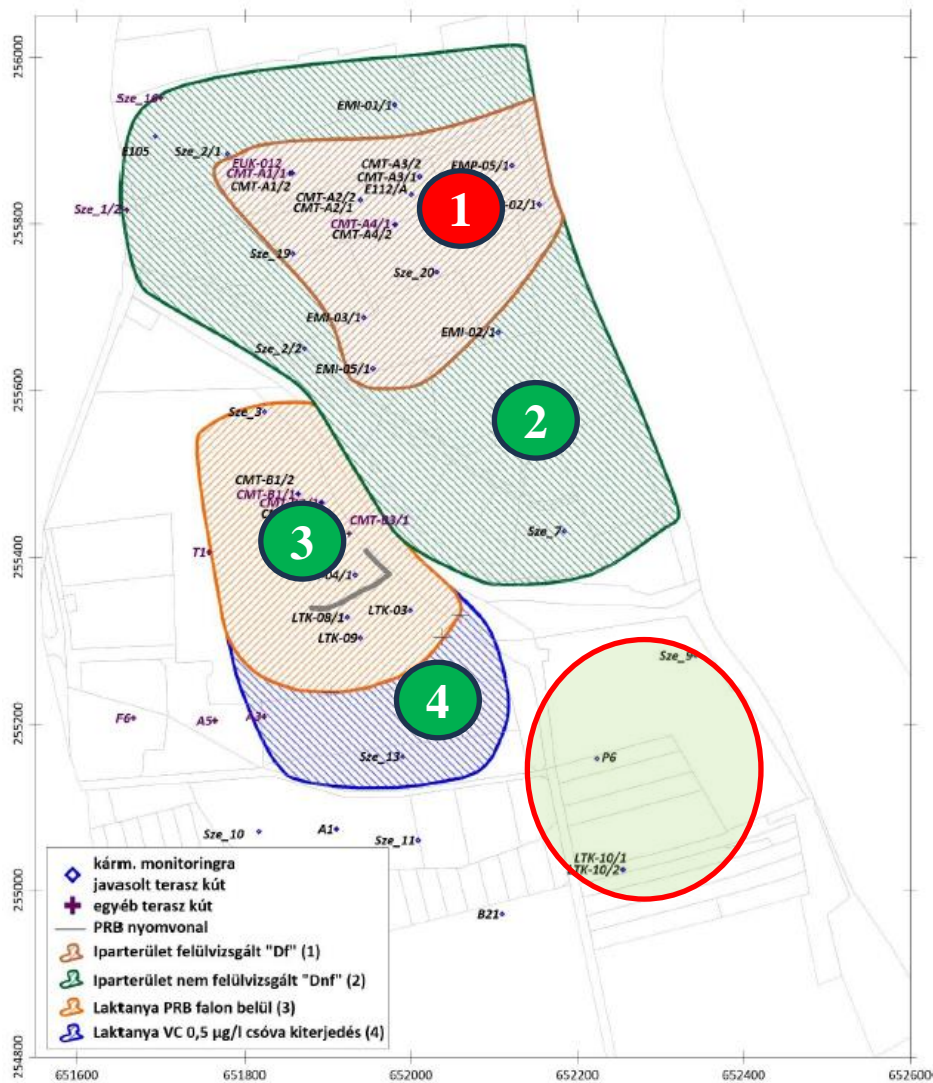
14. sz. ábra: A szennyezett terület és környezetére vonatkozó nem felülvizsgált („Dnf”) és felülvizsgált (D) értékek („Df”) térképi megjelenítése a terasz rétegre, továbbá az átmeneti zóna (4)

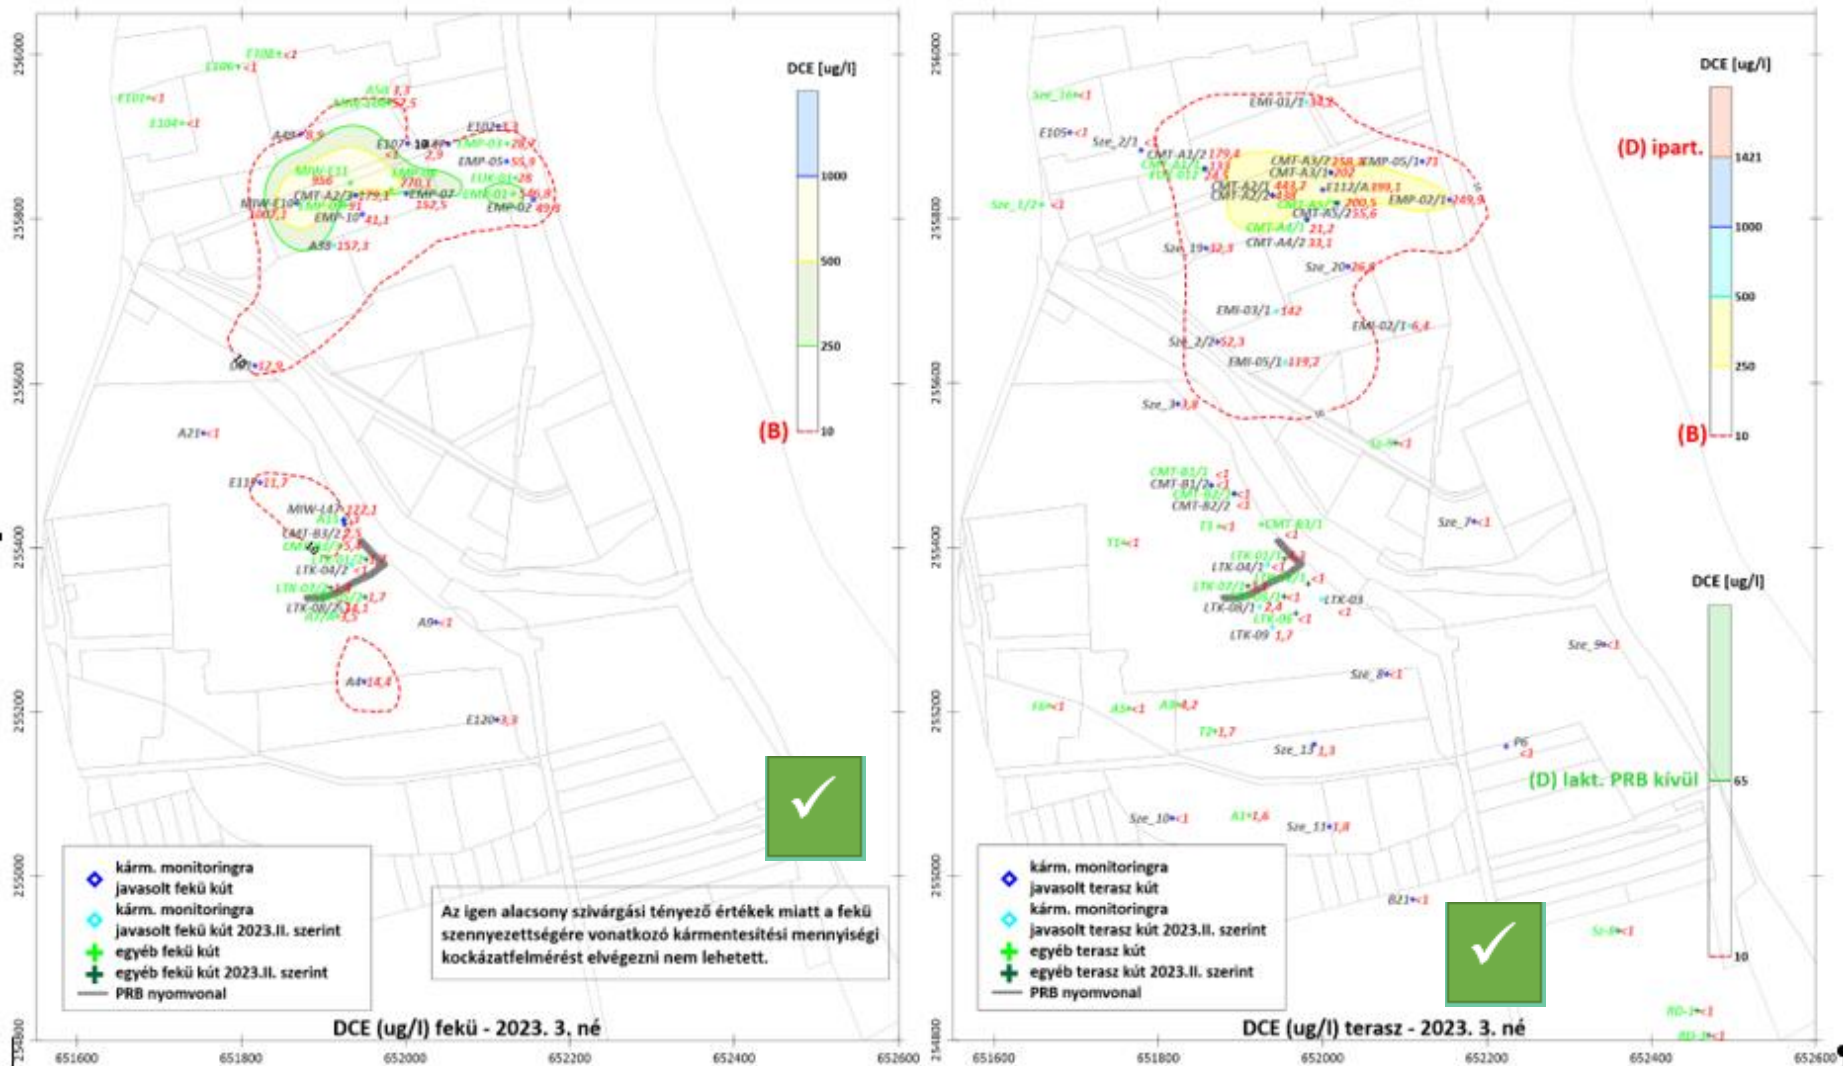
6. sz. ábra: (B)-és (D)-határérték-feletti koncentrációban szennyezett területek (DCE, 2023. 3. negyedév)

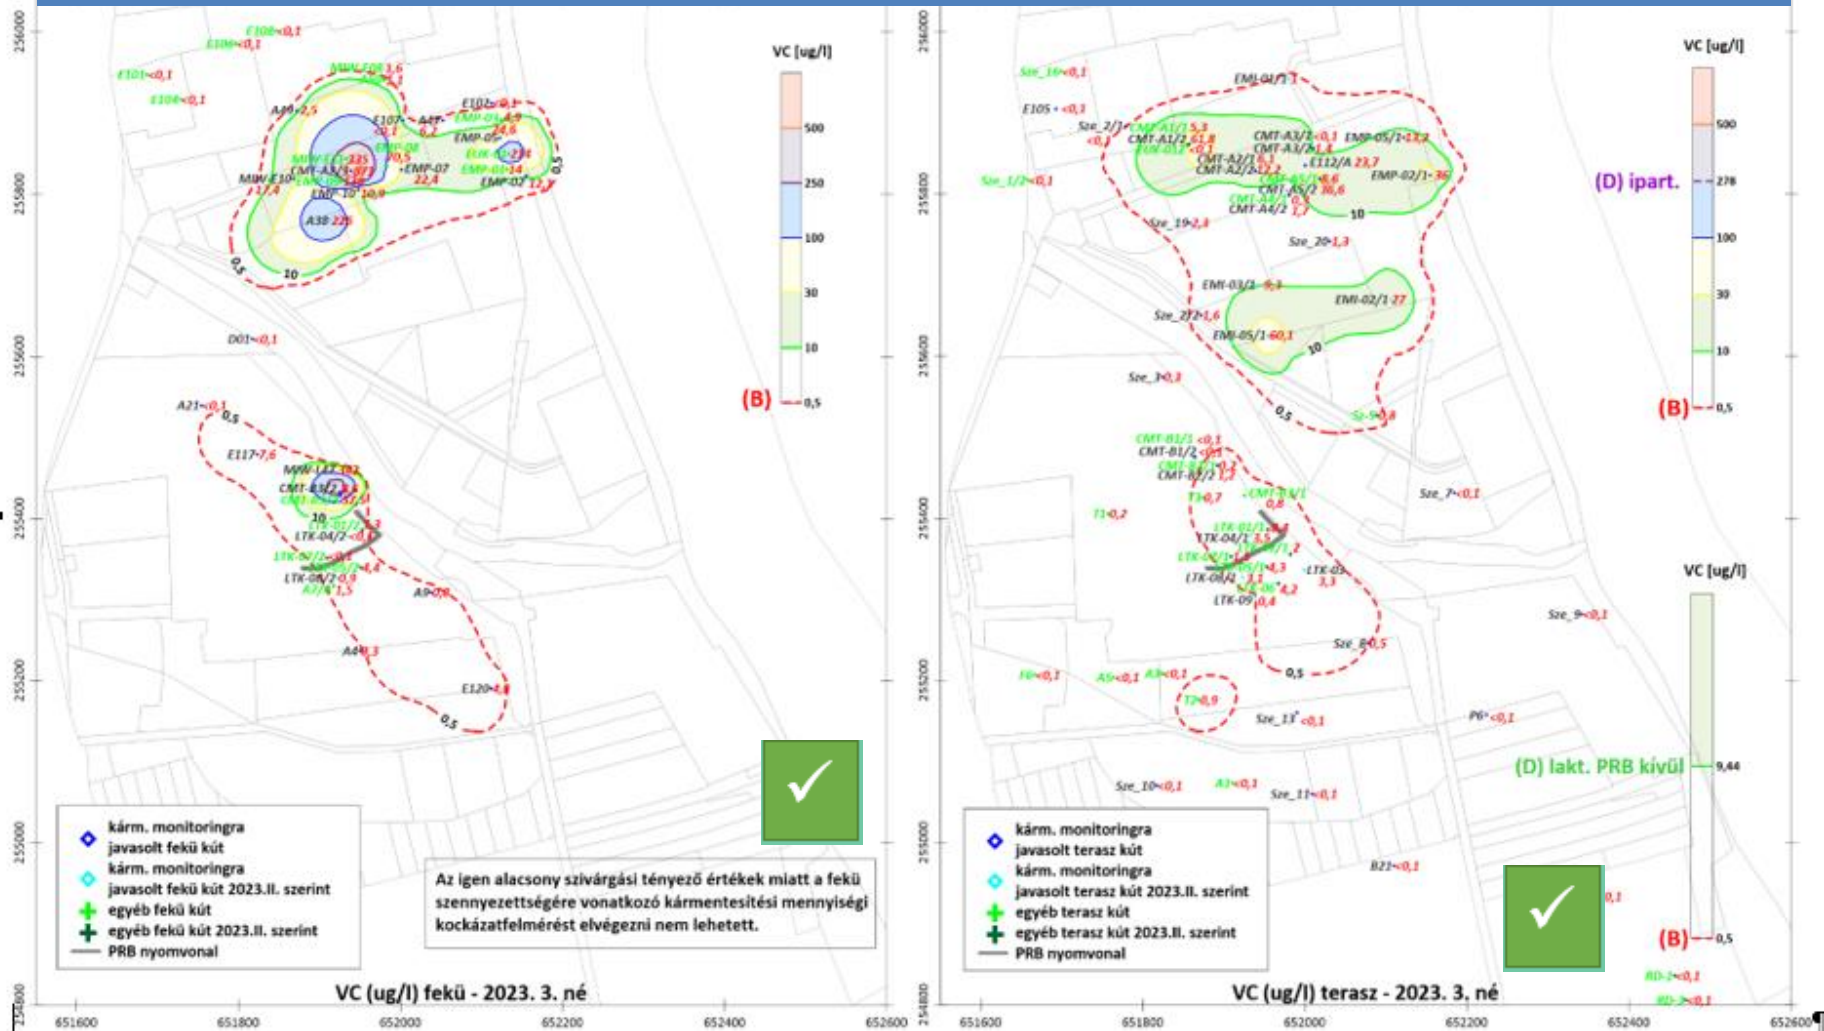
A maradó szennyezettségnek sem humánegészségügyi sem környezeti kockázata nincs, a vízmű/vízellátás nincs veszélyben

7. sz. ábra: (B) és (D) határérték-feletti koncentrációban szennyezett területek (VC, 2023. 3. negyedév)
