ÖVA-Reports sollen die Akzeptanz und den Einsatz von innovativen Technologien in der Sanierung von kontaminierten Standorten in Österreich unterstützen. Hierzu werden eingereichte Fallbeispiele durch ein Expertengremium des ÖVA ausgewählt und als Sanierungsreports unter www.altlastenmanagement.at der interessierten Öffentlichkeit zur Verfügung gestellt.

Kombinierte In-situ-Sanierung eines KW-Schadens am Hauptbahnhof Wien

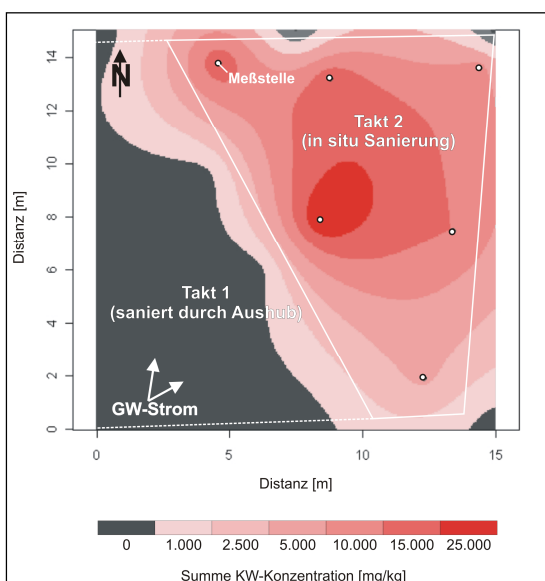
Abb. 3: Flächenausmaß der KW-Kontamination im Sanierungsfeld (ungesättigte Bodenzone)

Zur detaillierten Aufnahme der KW-Verteilung innerhalb der Sanierungsfläche des Takt 2, wurden zu Beginn der Sanierung meterweise Bodenproben aus sechs über die Fläche gleichmäßig verteilte Bohrungen analysiert (siehe Meßstellen in *Abb. 3*). Die gaschromatischen Bestimmungen bestätigten im Wesentlichen eine Kohlenwasserstoffbelastung wie sie für Dieselkraftstoffe typisch ist, leicht flüchtige Anteile wie z.B. BTEX konnten nicht nachgewiesen werden. Die mittleren KW-Konzentrationen (arithmetisches Mittel, Summe KW) lagen im Bereich von 10.000 bis 15.000 mg/kg. Die Verteilung der Dieselkontamination im Untergrund erstreckte sich sowohl in der ungesättigten Bodenzone wie im Aquifer, wobei die höchsten KW-Konzentrationen zwischen den ehemaligen Dieseltanks lokalisiert werden konnte. An dieser Stelle ließ sich somit auf die Lage der mutmaßlichen Haupteintragsquelle schließen. Die *Abb. 3* veranschaulicht modellhaft die horizontale KW-Verteilung im Boden des Sanierungsfelds für die ungesättigte Bodenzone. Im Aquifer ergab sich ein analoges Bild, wengleich dort die mittlere Konzentration mit bis zu 5.000 mg/kg wesentlich geringer waren.

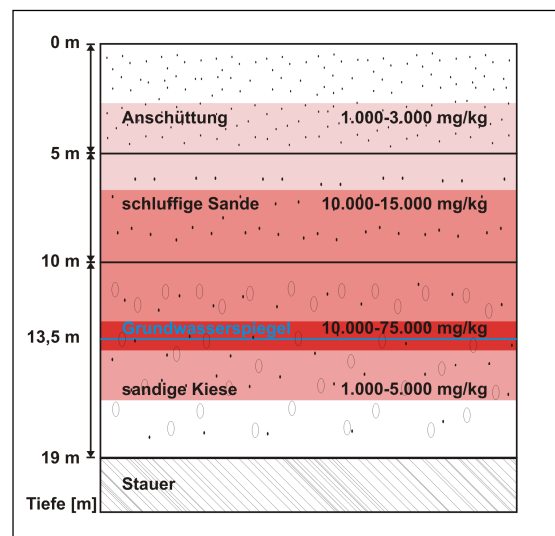
Abb. 4: Untergundaufbau und Tiefenausdehnung der KW-Kontamination im Sanierungsfeld

In der *Abb. 4* wird hingegen die vertikale KW-Verteilung schematisch dargestellt. Angegeben sind die Tiefenbereiche der angetroffenen Unterschichten sowie entsprechend rötlich eingefärbt die mittleren Konzentrationsbereiche. Hieraus wird ersichtlich, dass der sanierungsrelevante Bereich sich von etwa 2m unterhalb der dichten Anschüttung bis ca. 2-3m in den Aquifer erstreckte, auf einer maximalen Tiefe von 16m. Die KW-Konzentrationen stiegen in der ungesättigten Bodenzone mit zunehmender Tiefe und erreichten vereinzelt Spitzenwerte von ca. 75.000 mg/kg (Summe KW) im Grundwasserschwankungsbereich im Bereich der Kernkontamination, wo teils eine freie Öl-Phase die Porenräume des Bodens füllte.

Auf dem Grundwasser selbst wurde eine mehrere Millimeter mächtige Dieselphase (LNAPL) im gesamten Sanierungsfeld angetroffen.

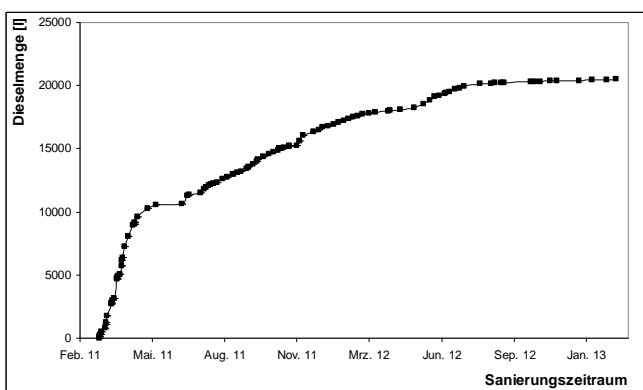
Abb. 6: Summenkurve der Öl-Phasen-Sammlung über die Sanierungsdauer

Zur Überprüfung des Sanierungsfortschrittes sowie zur besseren Prozesskontrolle fand ein regelmäßiges Monitoring der wichtigsten Parameter statt. Hierunter fiel unter anderem die Aufzeichnung der Öl-Phasenstände sowie der separierten Öl-Mengen. In der Abb. 6 werden die gefördert Öl-Mengen im zeitlichen Zusammenhang über die Sanierungsdauer als Summenkurve veranschaulicht. Deutlich zu erkennen sind die hohen Förderraten beim Abzug der frei aufschwimmenden Öl-Phase direkt zu Projektbeginn sowie eine erneute, lang anhaltende Mobilisierung der Öl-Phase nach erfolgter Bodenspülung bis schließlich eine Stagnation nach eineinhalb Jahren Sanierungsdauer einsetzte. Insgesamt konnten auf diese Weise rund 20.500l Diesel aus dem Untergrund entfernt werden.

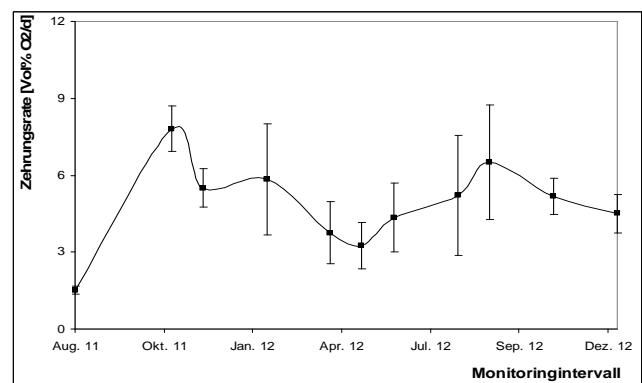
Abb. 7: Entwicklung In-situ-Respiration über die Sanierungsdauer

Anhand von regelmäßigen In-situ-Respirationstests gemäß des ÖVA-Leitfadens "Bioventing" (www.altlastenmanagement.at) wurde die biologische Aktivität im Untergrund verfolgt. Nach einem, bereits beschrieben, anfänglich niedrigen Niveau konnte infolge der Nährstoffapplikation die biologische Sauerstoffzehrung deutlich verbessert und über die weitere Sanierungsdauer annähernd stabil gehalten werden (siehe Abb.7). Im Durchschnitt stellte sich eine Zehrungsrate von etwa 4,86 Vol% Sauerstoff pro Tag ein. Unter der Annahme, dass diese Zehrung maßgeblich von den Bodenmikroorganismen herrührt, entspricht dies einem theoretischen KW-Abbau von etwa 3,7 mg/kg pro Tag.
