ZÁRÓJELENTÉS

2019-0928-5

Vasúti baleset / Kisiklás

Vámosgyörk (14. váltó)

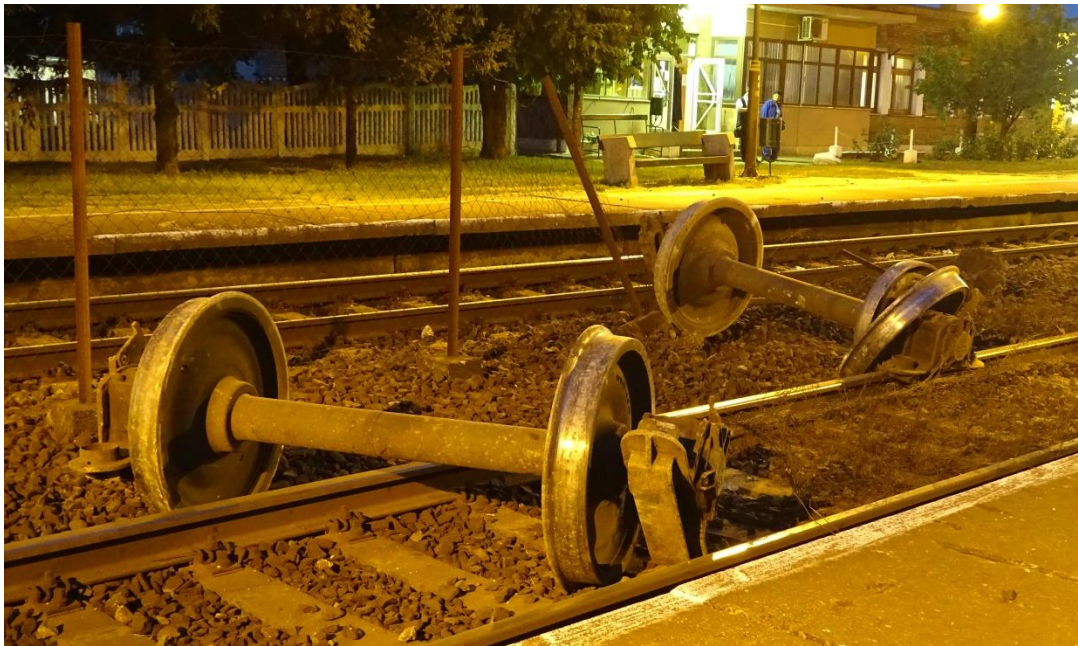
A peronokra vezető gyalogos átjáró után a kerekek kiszakadtak, azok a forgalmi iroda előtt, a II. (bal átmenő fő)vágányban voltak. Az egyik kerékpár egyik abroncsa a kerékvázzal lefordulva volt megtalálható (3. ábra).

3. ábra: a kiszakadt kerékpárok

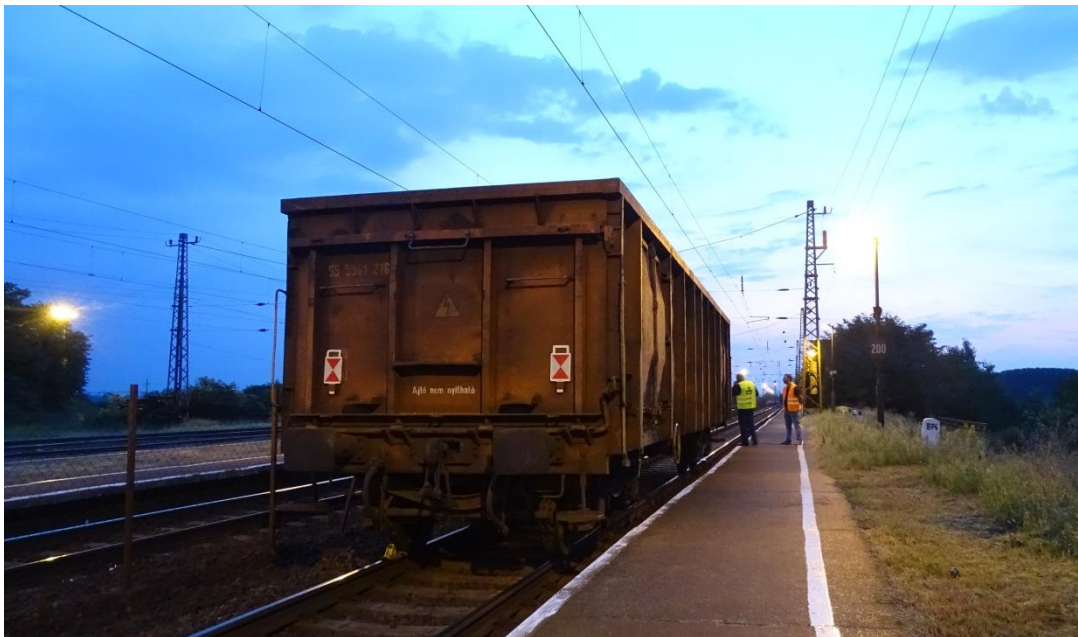
A vonat utolsó kocsija még a peron mellett, leszakadva állt meg az E 19.93047° N 47.68632° pontban (4. ábra).

4. ábra: a vonat utolsó kocsija leszakadva, sínen

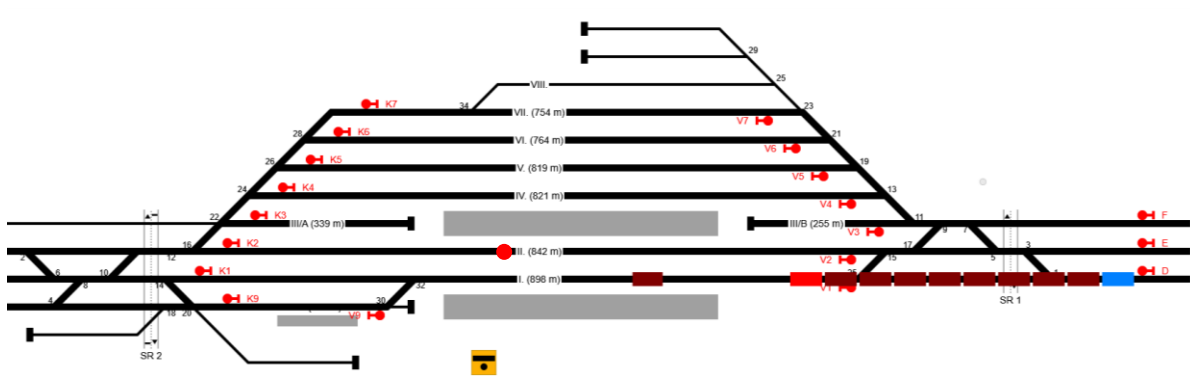
5. ábra: a járművek megállási helye
vörös pont: kiszakadt kerékpárok helye

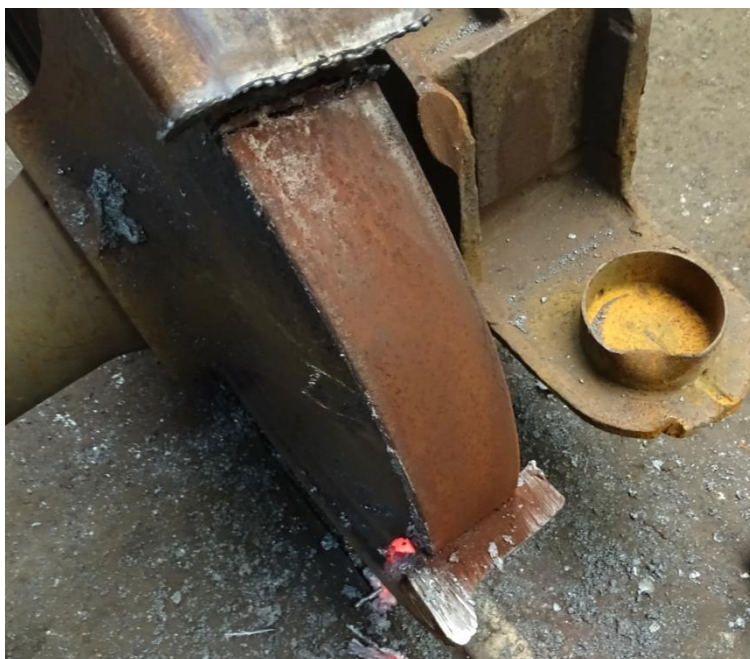
A sérült kerékkal azonos tengelyen lévő másik kerékről a Vb műhelyi körülmények között, több darabban eltávolította az abroncsot. A kerékváz-abroncs érintkezési felülete rozsdaporos volt (ábra).

8. ábra: a kerékváz és abroncs rozsdaporos érintkezési s felülete

- az abroncs átvágásakor az abroncsvégek nem mozdultak el (nem nyíltak szét), továbbá az érintkezési felület erősen rozsdaporos volt,
- az abroncs jellemző méretei újszerűek voltak, kivéve a vastagsága.

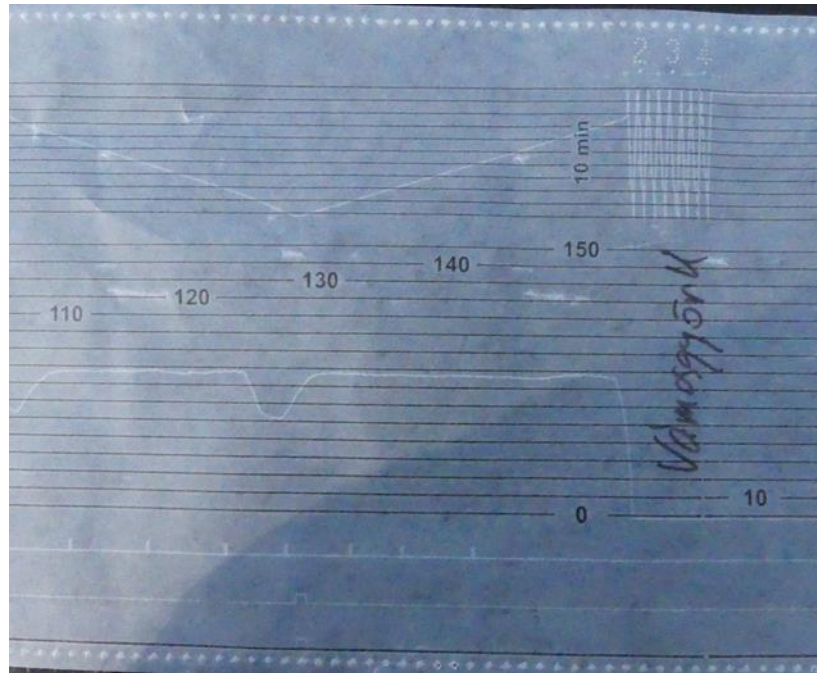
A mozdonyon RT9 típusú adatrögzítő és MFB volt, melyek a balesetet megelőzően jól működtek és kiértékelhetőek voltak. A mozdony regisztrátum részlete (9. ábra).

9. ábra: a mozdony menetíró regisztrátuma

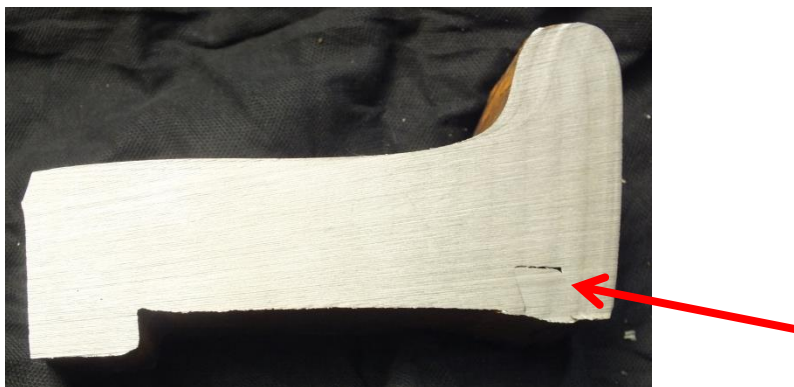
2. a 3 darabba szeletelt abroncs sorozatos ütések során sem vált le, azonban alóla rozsdapor hullott;
3. a biztosítógyűrű eltávolítása után könnyen leesett, alatta jelentős mennyiségű rozsdapor vált láthatóvá,
4. a sérült kerékabroncsból metszet lett készítve, a biztosítógyűrű maradéka a horonyban megtalálható volt (10. ábra),
5. a kerékváz és az abroncs belső illeszkedő felületén bemarkódások voltak.

10. ábra: a sérült kerékabroncs metszete

A futófelület jellemző méretei újszerűek voltak, az abroncsvastagság viszont közelített az alsó határértékhez (30 mm). Az abroncs és a kerékváz festék összejelölése, a sérült kerékkel átellenes keréken műhelyi körülmények között, jó megvilágítás mellett látható volt. A sérült keréken az abroncs és a kerékvázon elmosódott festék maradványok voltak. A kocsisvizsgálat számára üzemi körülmények között nem állapítható meg egyértelműen az abroncs elfordulása.

A kisiklást okozó kerék a kisiklás előtti lelazult futás során megrongálódott, a kerékváz és az abroncs egymással érintkező felületei oly mértékben megkoptak, hogy azokból az eset előtti állapotára következtetni nem lehetett.

A Vb ezért ugyanazon kerékpár másik kerekét vizsgálta meg. A műhelyi vizsgálat azt mutatta, hogy az abroncsot a zsugorkötés már nem, csak a biztosítógyűrű tartotta. Ezt az támasztja alá, hogy
