**SingularArch Grabungen**

**Grabungsbericht  
Haag a.d.A., Untermarchenbach, FS:  
Schürfen St. Stephanus, G-2009  
M-2009-2214-1**

**Landkreis Freising  
Gemeinde Haag a.d. Amper  
Gemarkung Plörnbach  
Flurnummer 308**

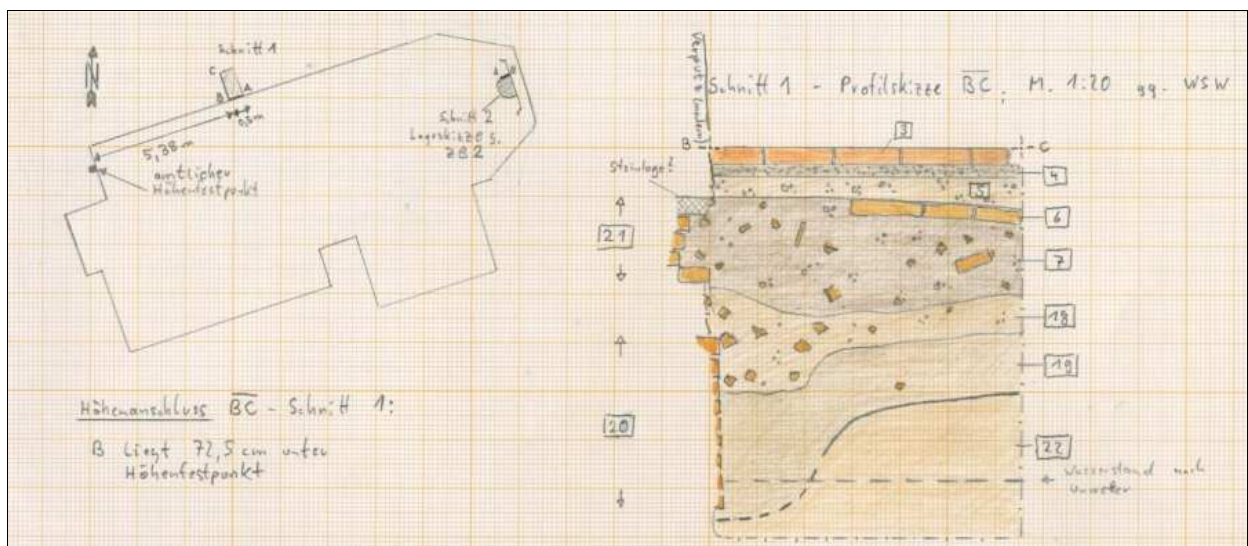
Abb. 6 Lageskizze und Profil BC von Schnitt 1.

Vor Beginn der Maßnahme befand sich um die Kirche ein Backsteinpflaster aus Industrieklinkern (Bef. 3), die in Split (Bef. 4) gesetzt waren (Abb. 6, 7).

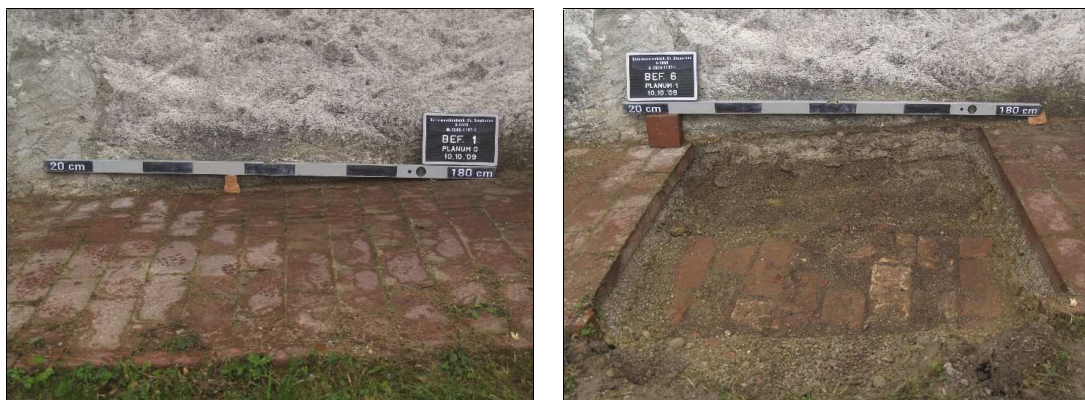
Abb. 7 Urzustand, Planum 1 von Schnitt 1 gegen SSO.

Das darunter liegende Sand-, Kies-, Bauschuttgemisch (Bef. 5) bedeckte ein älteres Ziegelpflaster (Bef. 6; vgl. Abb. 7 rechts). Laut Herrn Hobmeier wurde dieses Pflaster

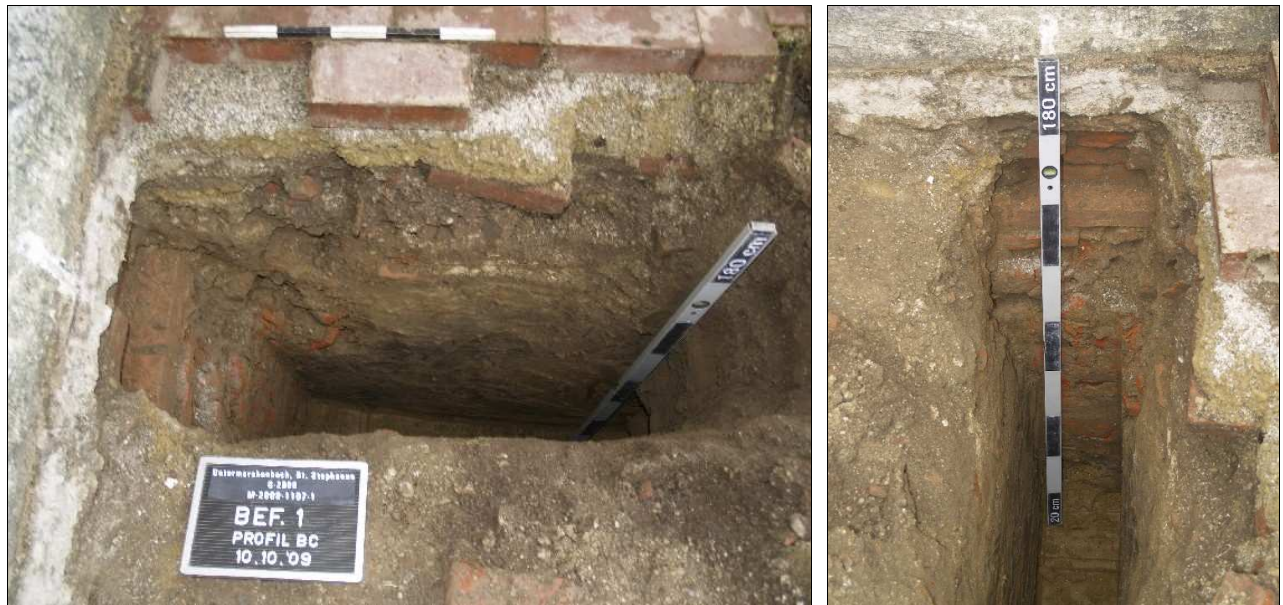
Bef. 6 um das Jahr 2000 durch den neuen Bodenbelag (Bef. 3) ersetzt und dabei das Laufniveau um die Kirche um rund 20 cm angehoben.  
 Unter dem Pflaster 3 befand sich ein bis 50 cm mächtiges, recht lockeres, sandig-humos-kiesiges Bauschuttgemisch (Bef. 7; vgl. Abb. 8).

Abb. 8 Links: Profil BC von Schnitt 1 gegen WSW.  
 Rechts: Fundamentansicht Profil AB von Schnitt 1 gegen SSO.

Darunter folgen die beiden zur Langhausmauer hin abfallenden, lehmigen Schichten Bef. 18 und 19, die sich in erster Linie durch den unterschiedlich hohen Anteil an Ziegelbruch voneinander unterschieden. Denkbar wäre, dass die nur schwer vom anstehenden Lehm zu unterscheidende Schicht 19 als Fundamentgrube der Erbauphase, Schicht 18 einer (barocken?) Umbauphase angehört. Das lehmige Material des Anstehenden und der unteren Verfüllung der Fundamentgrube mag dafür verantwortlich zeichnen, dass die Kirche Feuchtigkeitsschäden aufweist.

Aufgrund der Enge des Profilschnittes war es nicht möglich die Ziegel vom lehmigen Erdreich zu säubern, so dass insbesondere über den tieferen Bereich des Fundamentes (Bef. 20) nur vage Aussagen möglich sind. Es scheint weitgehend lagentreu ausgeführt zu sein. Eine Vermörtelung war nicht erkennbar. Es ist daher denkbar, dass es sich um trocken in Lehm gesetzte Ziegel handelt. Ebenso könnte aber der Mörtel im Laufe der Zeit ausgewaschen worden sein. Nicht ganz ausgeschlossen werden kann auch, dass die Ziegel Bef. 20 dem eigentlichen (dann wohl vermörtelten) Fundament vorgeblendet sind. Auffällig war, dass die oberen Lagen des Fundamentes (Bef. 21) stufenartig gegenüber der aufgehenden Langhausmauer zurückversetzt waren.

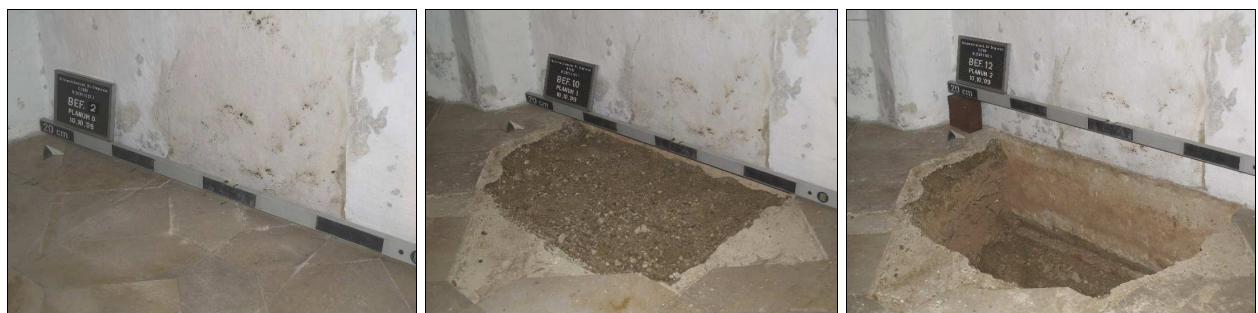
Abb. 9 Urzustand, Planum 1, Planum 2 von Schnitt 2 gegen NNO.

Im Chor wurde eine rund 65 cm tiefe Sondage angelegt. Zunächst musste hierfür der in Mörtel gesetzte Fußboden aus Kalkplatten (Bef. 8, 9) abgetragen werden (Abb. 9, 10).

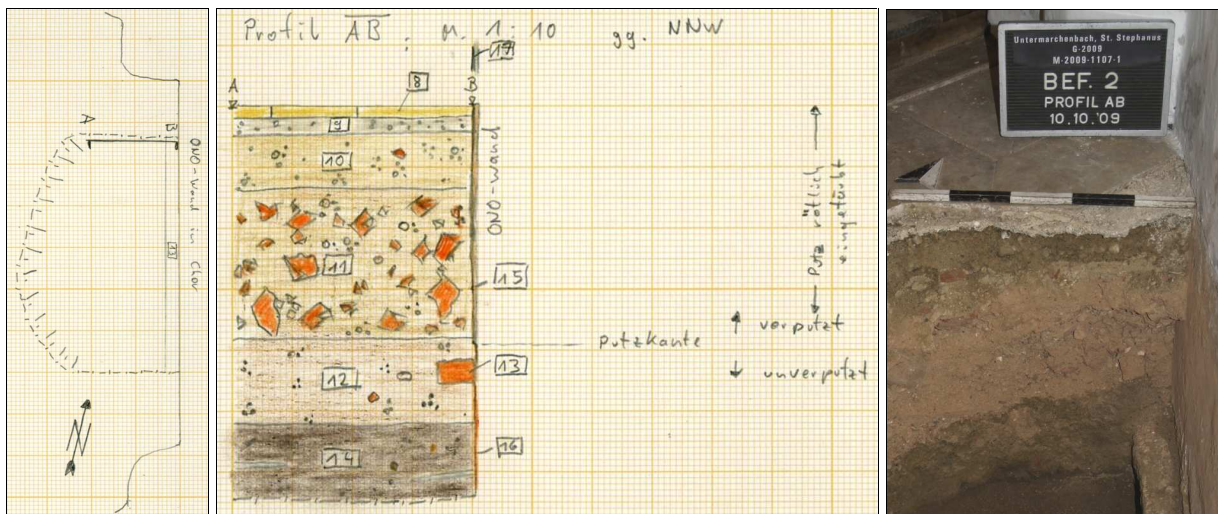
Abb. 10 Lageskizze und Profil AB von Schnitt 2 in Zeichnung und Foto.

<sup>6</sup> Im Profil AB zieht Schicht 12 noch über die Ziegelreihe 13 hinweg (vgl. Abb. 10). Ansonsten schloss sie aber regelhaft bündig mit der Ziegellage ab. Die Ziegellage 13 war tatsächlich nur an das Mauerwerk angesetzt und drohte, während der Grabung herabzufallen.

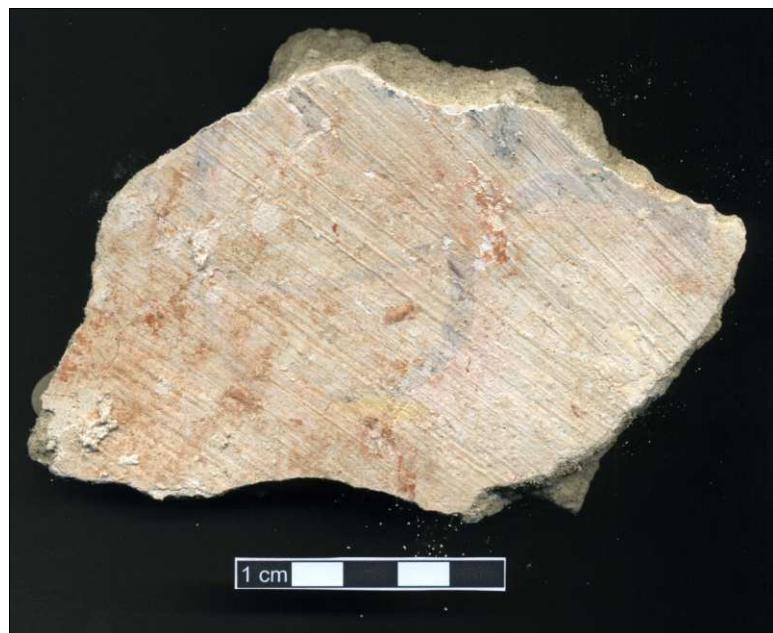
Darunter befand sich eine 10-15 cm starke, sandige Kiesschicht (Bef. 10). Sie lag auf einem sehr lockeren, 30 cm mächtigen Bauschutthorizont, der stark mit Ziegelbruch und weiß gekalkten Putzresten durchsetzt war. Bei zwei Putzbrocken waren Reste von Bemalung feststellbar (Abb. 11).

Abb. 11 Putzbrocken mit Bemalung aus Bauschutthorizont Bef. 11.

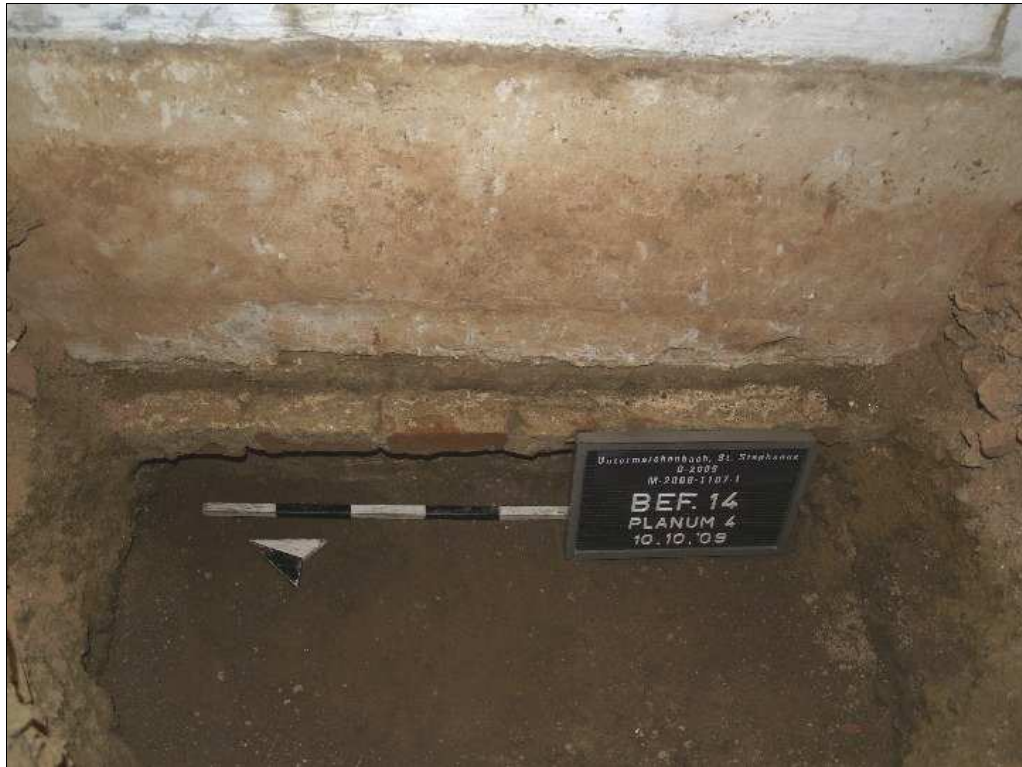
Die Unterkante des Bauschuttes reichte meist bis zur Oberkante einer einlagigen Ziegelreihe vom Format 15 cm x 6 cm x 5 cm (Bef. 13), die an die Chorwand gesetzt war.<sup>6</sup> Bef. 13 markiert wohl das Niveau eines älteren Bodenbelages, der auf dieser Ziegelreihe auflag (Abb. 12).<sup>7</sup> Dieser Fußboden befand sich also rund 40 cm unter dem heutigen Laufniveau des Chores.

Abb. 12 Planum 4 von Schnitt 2 mit Ziegelreihe 13.

Die sandig-feinkiesige Schicht 12 ist als Unterbau für den älteren Chorfußboden zu deuten. Zuunterst wurde in Schnitt 2 der dunkelbraune Humushorizont Schicht 14 aufgeschlossen (vgl. Abb. 12). Vereinzelt waren darin Ziegelbröckchen feststellbar. Außerdem fanden sich zwei anpassende Bodenscherben eines hoch- bis spätmittelalterlichen Gefäßes (Grauware).
