编者的话

武装抢劫未遂

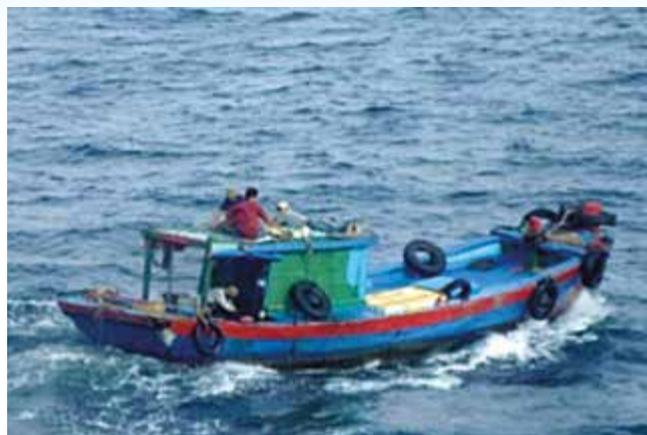
值班驾驶员相信船尾的两艘渔船正在分散注意力，船首的渔船比较值得怀疑。水手长被要求仔细检查船舶前部。五名手持刀具的海盗从船首的渔船上登上了本船，并试图通过破坏挂锁进入舱楼。水手长从安全的距离外就发现了武装劫匪，并通知了驾驶室。

渔民还是海盗？参与事件的一艘船舶

海事咨询委员会评论认为，这份报告强化了船员需要确保他们的保安计划随时可用，他们都知道自己在保安计划中的角色。保安计划不应该是通用的、泛泛而谈的，而是要针对船舶所在不同地区进行个性化定制。这可能涉及到ISPS符合性、最佳管理实践和特定区域保安防御措施的信息报道。

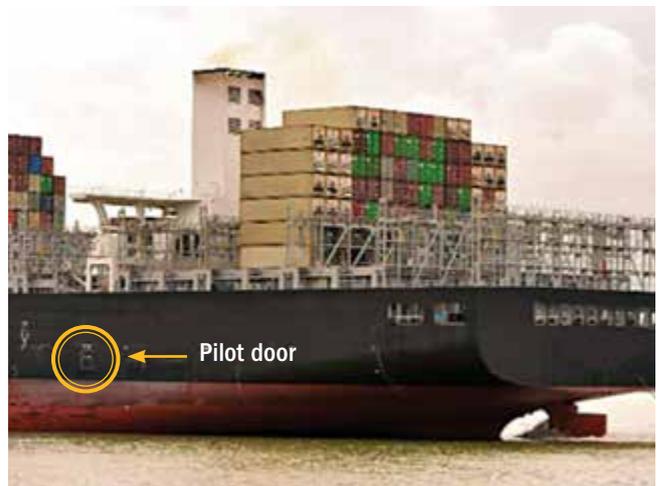
附上的图片是一艘新造的集装箱船，船舶长、宽分别为333米和48米，由远东的一个船厂建造。船舶满载抵达A港，但是当其空载航行时，由于船尾艉部型线呈向内收的倾斜状，引水员无法离船。空载时，引水梯的最后一段与船体侧面不平齐，引水艇只能被迫到船尾突出部分下面进行操作。该船被要求打压载水降低船身以使引水员能够安全离船。

空载时，引水员登船门没有位于中部平齐的船体处

这是本公司管理的5条新造的姊妹船中的第一艘。第5艘船，也就是最后一艘，将于未来几周交付给我们。可以肯定的是，当前的引水员登船门设置是船舶建造前和建造过程中没有发现的一个设计缺陷。在我们接收船舶

后,才意识到在某些特定装载状态,引水梯的下段将位于船中平齐船体的后方,造成明显的危险。

不言而喻的是,在进行风险评估并咨询船级社和船舶设计单位后,我们采取了果断行动以弥补该缺陷。对于即将交付的最后一艘船,我们改变了设计并立即进行了结构调整。对于已经交付并正在运营的4艘船舶,我们将引水员登船设施改为舷梯,使用舷梯和合适的引水梯。这样调整后就将满足SOLAS规则第V章第23条和IMO A.1045(27)号决议的要求了。

为了解决这个问题,我们与造船专家讨论了可能的替代方案,最终同意增加额外的引水员登船途径。这包括安装一个额外的引水梯,该引水梯将与现有的舷梯组合使用。该调整的主要特点包括:

- 第二种接送引水员的方式只有在船舶吃水小于11.609米时使用。对于吃水大于11.609米的情况,使用现有的引水员登船门处的引水梯,该引水梯是经过国际船舶引水员协会(International Marine Pilots Association, IMPA)和巴拿马运河当局批准的。
- 额外的引水梯将按照81+600的结构形式,使用合适的眼板(不是卷筒)进行装配。该舷梯位于船中平齐船体范围内,且位于船中半个船长范围内。
- 额外的引水梯将通过船级社认可的固定装置(磁力可拆卸式)固定在船体上,所有的梯子横档都牢固的贴在船侧。
- 额外的引水梯将从其存放位置搬运出来,并且使用适当的吊梯柱和引绳进行施放。并且
- 最后一艘姊妹船将在离开船厂前完成上述调整,而其他姊妹船已经或者将要收到使船员能够开展和完成改造工作所需要的设备和材料。

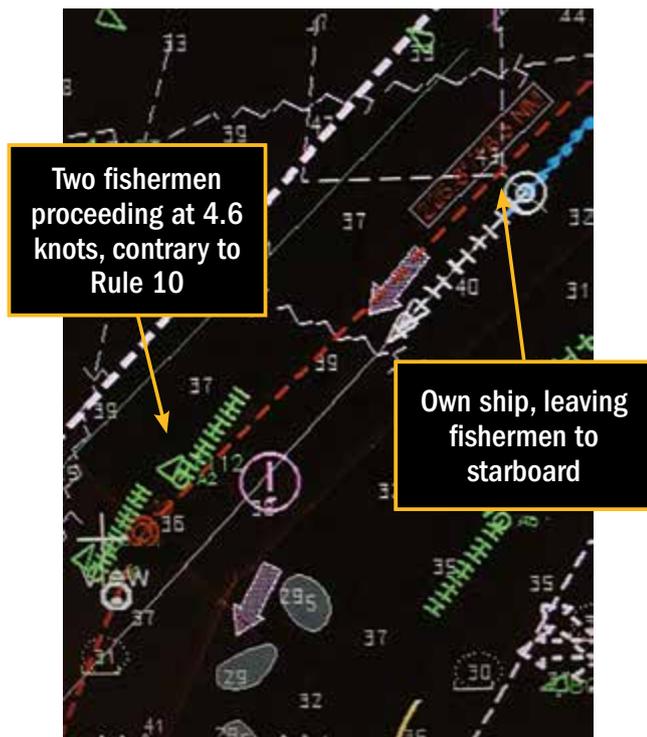
要点: Dover海峡F3号浮标附近渔船违反避碰规则第10条的报告。

在英吉利海峡，至少有五艘渔船被指违反COLREGs第10条规定。这些渔船在英国Dover海岸警卫队和法国CROSS Gris Nez交管中心的雷达范围内，但没有任何一艘渔船被任何一个基站呼叫过。我观察过很多次，看到很多船舶遭遇过渔船不遵守规则的局面。在我四小时的值班期间，渔船处于任何位置都没有被监控基站呼叫过。

ECDIS显示F3浮标附近渔民违反第10条规定

如果在Dover海峡您发现自己处于有渔船违反COLREGs第10条规定的情况，那么CHIRP的建议就是向Dover海岸警卫队或CROSS Gris Nez交管中心汇报情况，以便他们形成危险事件报告并展开调查。

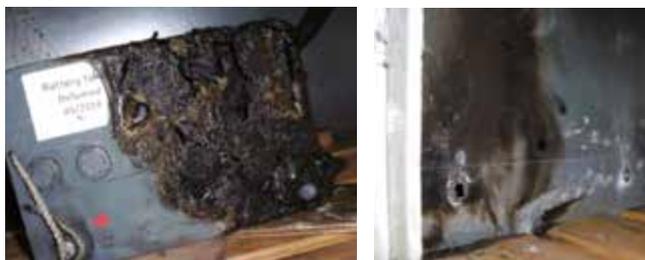
在恶劣天气期间的一个凌晨，船舶蓄电池间的火警被激活了。船员紧急集合并组建了一支消防队。经过调查发现，储存在蓄电池间上部货架上的备用蓄电池发出小小的火焰和火花。

蓄电池是在上一个挂靠港送过来的并储存在蓄电池间。不幸的是，它被放置在存储货架上却没人尝试将其固定到位。

在恶劣天气期间，蓄电池倾倒并撞向舱壁的钢衬。由于电池接线端子未被绝缘覆盖，导致电池短路并过热。

一旦电池达到点火温度，壳体熔化，引发火警。

起火后损坏的蓄电池

- 所有蓄电池，包括备用的，必须固定到位以防止移动；
- 所有备用电池接线端子应使用绝缘材料覆盖，以防意外短路。
