Aalto-yliopisto
Insinööritieteiden korkeakoulu
Rakennus- ja ympäristötekniikan laitos

VALESOKKELIN KOSTEUSVAURION KORJAUS

Diplomityö, joka on jätetty opinnäytteenä tarkastettavaksi diplomi-insinöörin tutkintoa varten.

Espoossa 01.04.2017
Valvoja: Professori Jarek Kurnitski
Ohjaaja: DI Klaus Viljanen

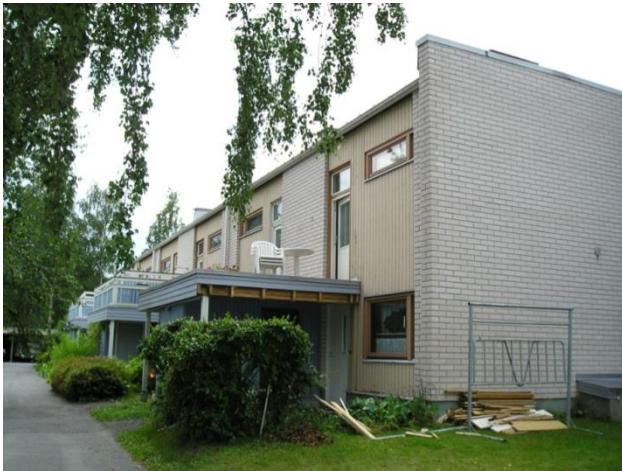
Korjaustoimenpiteitä suoritetaan vain tämän sisäverhouslevyn ulkopuolella. Alkuperäinen kattorakenne oli tasakatto. Kuvassa 14 näkyy B-talo ennen korjausta. Parvekkeiden purkutyöt olivat kuvan ottohetkellä jo alkaneet.

Kuva 14. Ennen remonttia talossa oli tasakatto ja erikoiset parvekkeet.

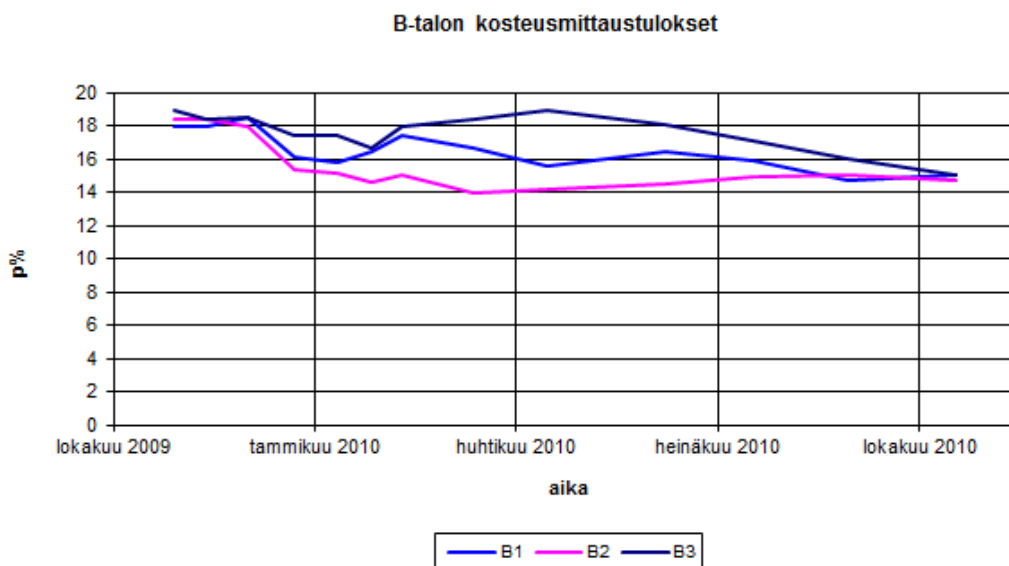
B-talon alajuoksun kosteuspitoisuus vaihteli lokakuussa mitatun 19 p-%:n ja 14 p-%:n välillä. Mittauspisteiden välillä oli n. 5 p-%:n vaihteluväli. B-talon mittaustulokset on esitetty kuvassa 36.

Kuva 36. B-talon kosteusmittaustulokset.

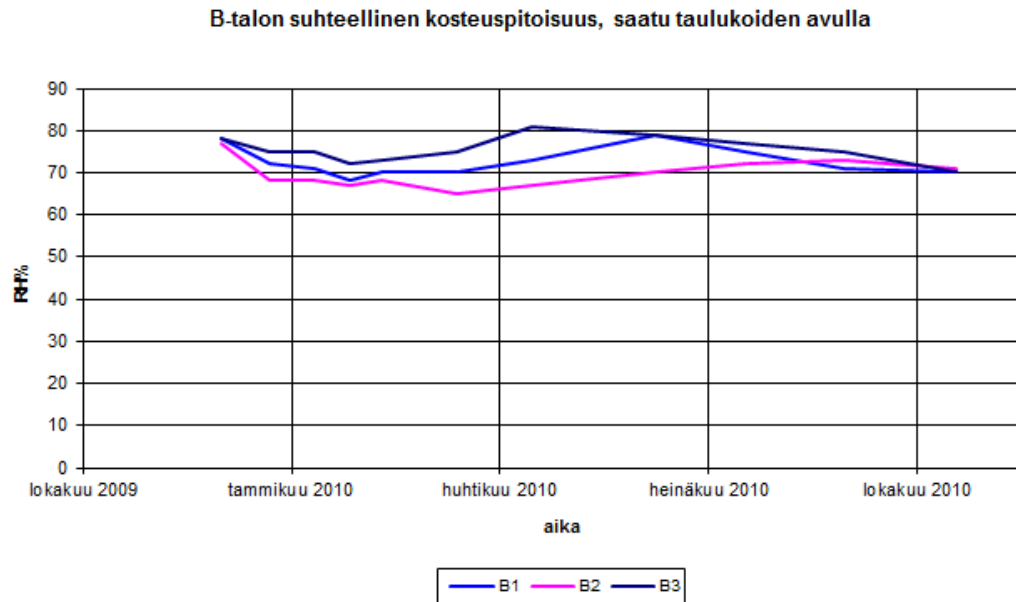
teuspitoisuudet vaihtelivat mittausjaksolla 65 %:n ja 81 %:n välillä. Korkeimmat suhteelliset kosteuspitoisuudet saatiin lokakuun lopussa mittausten alkuvaiheessa, matalimmat suhteelliset kosteuspitoisuudet saatiin mittausjakson lopussa helmikuun puolessa välissä. Mittauspisteiden välillä oli n. 15 %-yksikön vaihteluväli.

Kuva 38. B-talon alajuoksun suhteelliset kosteuspitoisuudet

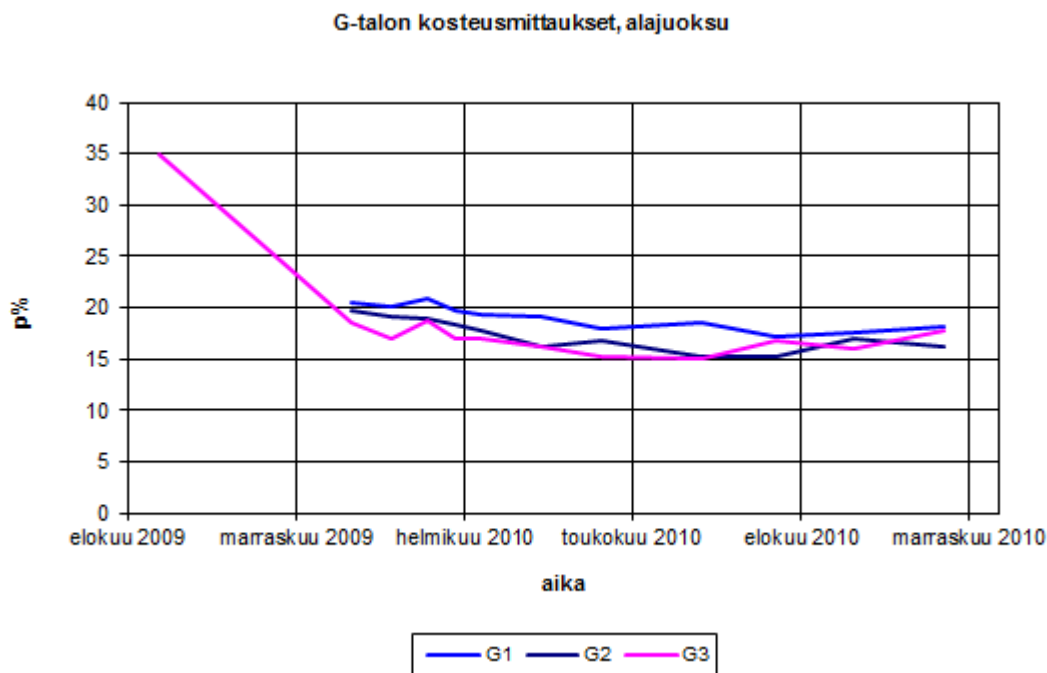
teluväli. Joulukuun ja tammikuun välillä mitattu kosteuspitoisuus nousi hieman n. 1 p-%:n verran. G-talon kosteusmittauksen tulokset on esitetty kuvassa 39.

Kuva 39. G-talon mittaustulokset, tuloksiin on lisätty elokuulla mitattu kosteuspitoisuus mittauspisteestä G3.

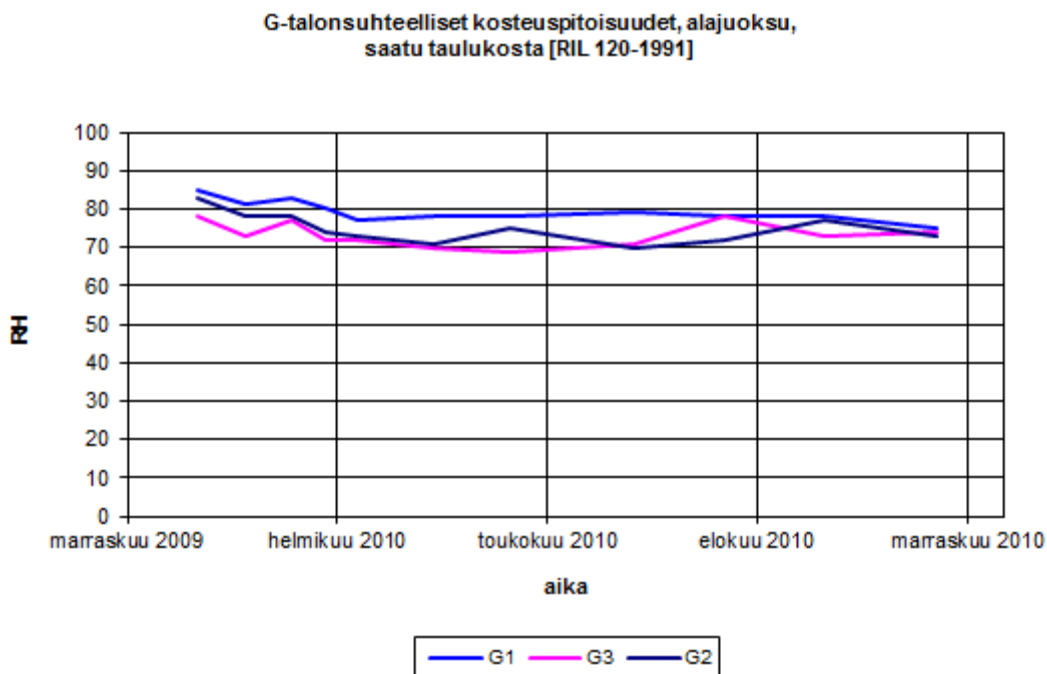
tetty kuvassa 28. Suhteelliset kosteuspitoisuudet vaihtelivat mittausjaksolla 72-86 %. Korkeimmat suhteelliset kosteuspitoisuudet havaittiin lokakuun lopussa mittausten alkuvaiheessa. Vuoden vaihteen jälkeen suhteellinen kosteuspitoisuus on ollut alle 80 %:n. G-talon alajuoksun suhteelliset kosteuspitoisuudet on esitetty kuvassa 41.

Kuva 41. G-talon alajuoksun suhteelliset kosteuspitoisuudet.

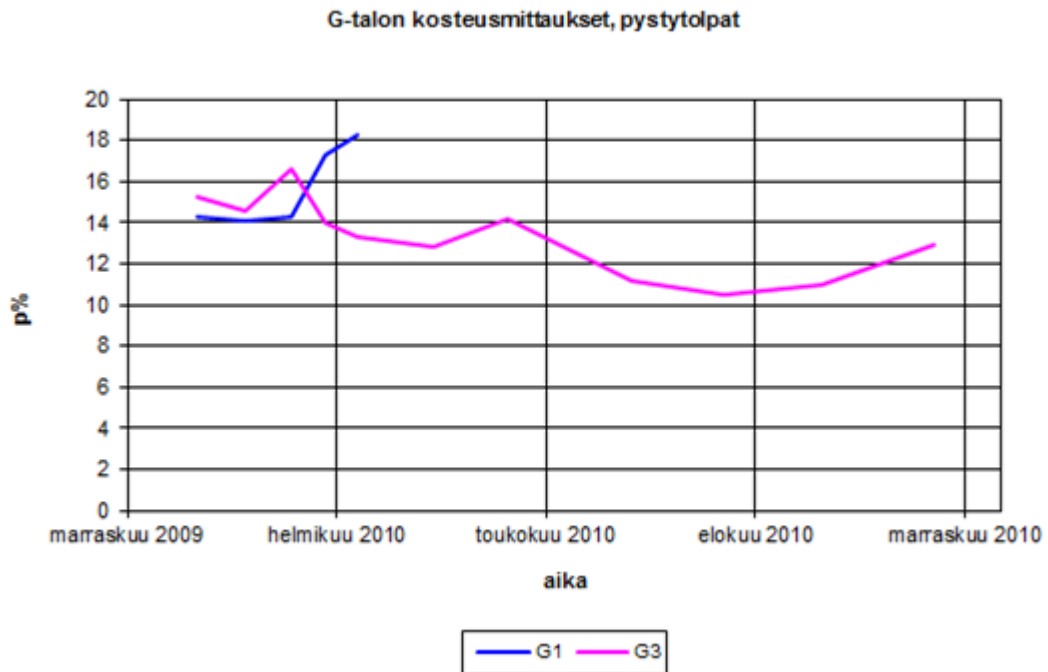
mitta-anturista. G-talon pystytolppien kosteuspitoisuusmittausten tulokset on esitetty kuvassa 42.

Kuva 42. G-talon pystytolppien kosteusmittaustulokset.

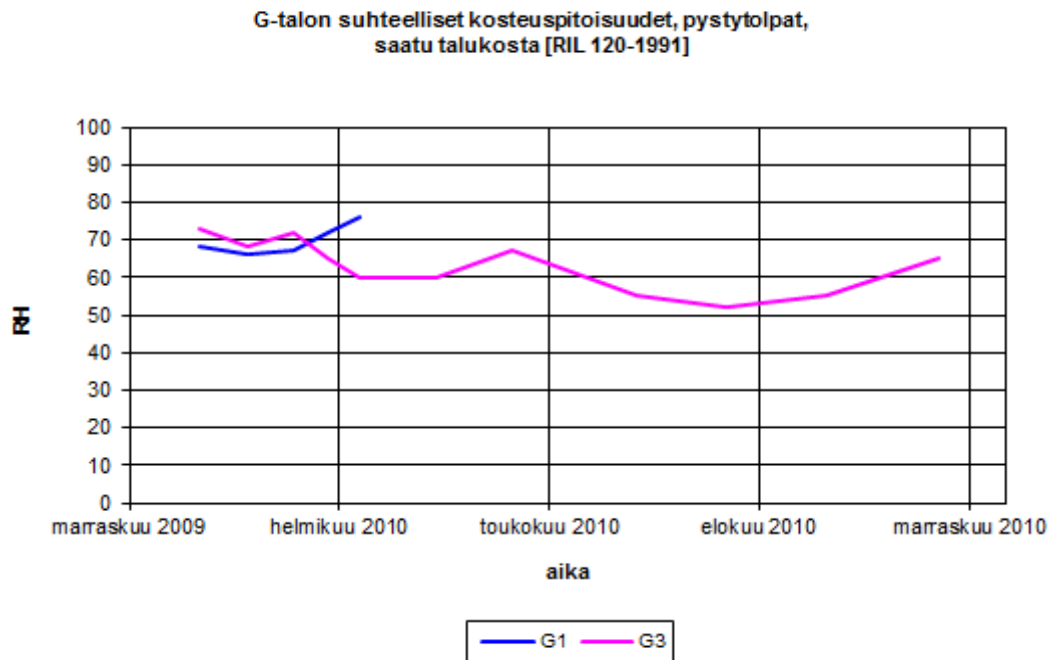
Suhteelliset kosteuspitoisuudet luettiin, kuten kappaleessa 4.1.1 on esitetty. Mittaustulosten ja RIL:in taulukon avulla saadut suhteelliset kosteuspitoisuudet on esitetty kuvassa 44. Suhteelliset kosteuspitoisuudet ovat vaihdelleet mittausjaksolla 53:n ja 76:n prosentin välillä. Korkeimmat suhteelliset kosteuspitoisuudet havaittiin lokakuun lopussa mittausten alkuvaiheessa, matalimmat suhteelliset kosteuspitoisuudet havaittiin heinäkuussa 2010.

Kuvaaja 44. G-talon pystytolpan suhteelliset kosteuspitoisuudet.
