**PARROQUIA SAN ATANASIO
DE LA VILLA DE LOS SANTOS**

**DESCRIPCIÓN DE PATOLOGÍAS
CONSTRUCTIVAS ENCONTRADAS EN
LA CUBIERTA DE LA IGLESIA DE SAN
ATANASIO**

**VILLA DE LOS SANTOS – PROVINCIA
DE LOS SANTOS**

CIUDAD DE PANAMÁ, SEPTIEMBRE DE 2016

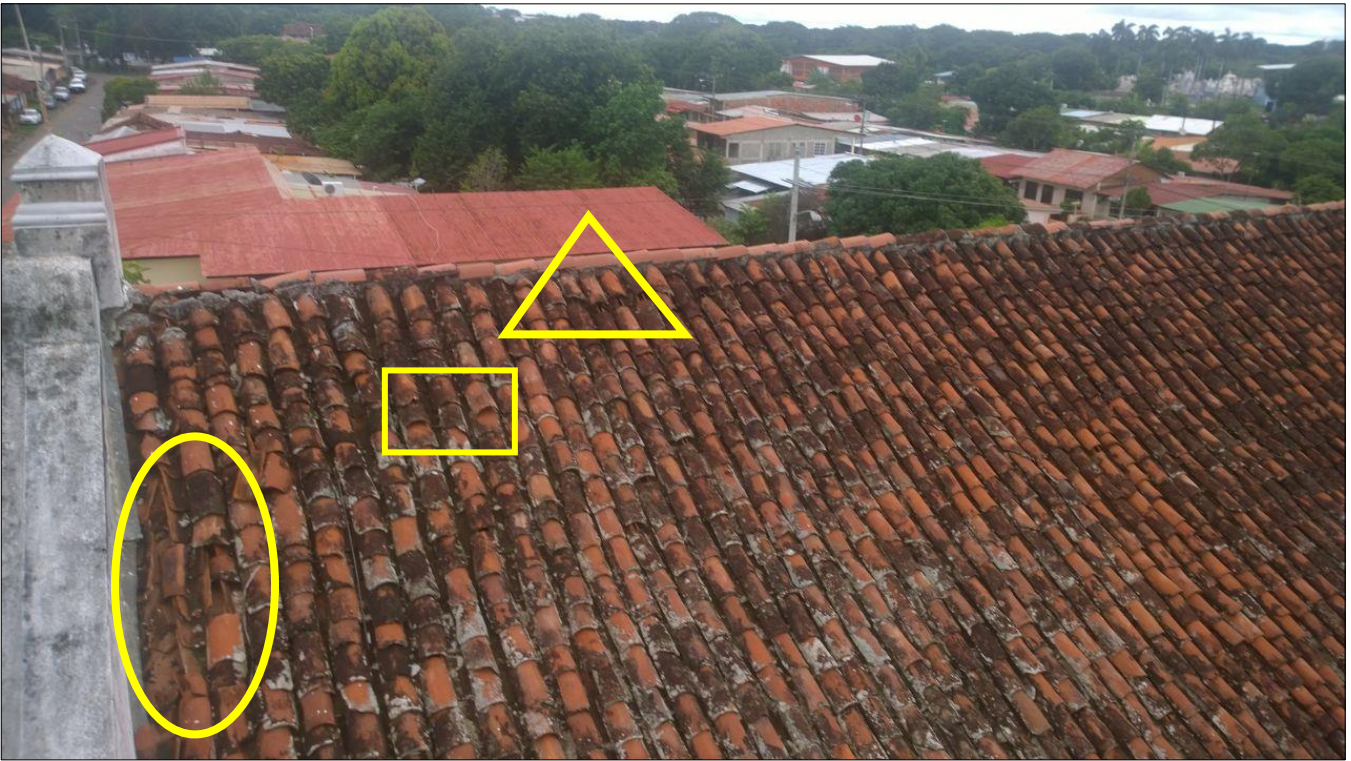
De acuerdo a lo que hemos podido observar, las filtraciones superiores tienen su origen en tres causas muy definidas:

- Rotura de las tejas canales y cobijas,
- Desplazamientos de las tejas,
- Traslape inadecuado entre las tejas,
- Encaje defectuoso entre tejas de diferentes medidas o manufacturas.

Foto #6.-Origenes de las filtraciones por la cubierta: 1. Rotura de tejas canales y cobijas (óvalo), 2.- Desplazamiento de tejas (triángulo), 3.-Mal traslape o encaje defectuoso (rectángulo) (Arq. R. Romero)

En lo que respecta a la rotura de las tejas, mencionamos que es un daño que se aprecia de una manera muy notoria en el encuentro de la cubierta con el hastial de la iglesia. A primera vista, da la impresión que las hileras de tejas se fracturaron debido a que caminaron sobre ellas sin tener el menor cuidado. Otra de las causas de posibles roturas de las tejas puede tener su origen en los fuegos artificiales que, con bastante frecuencia, se lanzan en actividades festivas y religiosas en el área, ya que las varas de madera de dichos fuegos artificiales pueden caer sobre la cubierta y provocar fracturas en las tejas. Por último, no se debería descartar actividades vandálicas como las de lanzar objetos sobre la cubierta.

Cuando las tejas no tienen una debida fijación al soporte, las mismas sufren movimientos por gravedad y presión, ya que las tejas iniciales deben soportar el peso de toda la hilera que inicia desde la cumbre, ocasionando que las mismas se deslicen dejando espacios entre ellas por donde ingresan las aguas lluvias. De haber una debida fijación al soporte, pero un inadecuado traslape entre las tejas, las aguas lluvias penetran a la tablazón debido a la fuerza del viento. Por último, cuando se realizan trabajos de rehabilitación de cubiertas o de

reposición de tejas, muchas de las veces es difícil encontrar tejas de similares dimensiones a las que deben reponerse, debido a que son tejas artesanales. Por tal razón, se utilizan tejas nuevas o las conocidas como “tejas de derribo” o “tejas musleras” (provenientes de diferentes cubiertas desmontadas), lo que significa que no todas son de la misma manufactura y dimensiones. Esto ocasiona que puedan quedar espacios entre ellas, lo cual va a permitir que las aguas lluvias penetren cuando haya viento.

- 3.-Es recomendable que en el proyecto de ejecución se contemple técnicas adecuadas para restringir el desplazamiento de las tejas y que las mismas sean de similares manufacturas para que sus traslapes sean adecuados y se eviten las filtraciones.
- 4.-Las nuevas tablas a reemplazar deberían estar colocadas de forma que permitan los movimientos propios de expansión por temperatura. Deben ser biseladas o machihembradas en sus extremos y no colocadas de canto, ya que esto origina tensiones que pueden ocasionar que se rajen o fisuren.

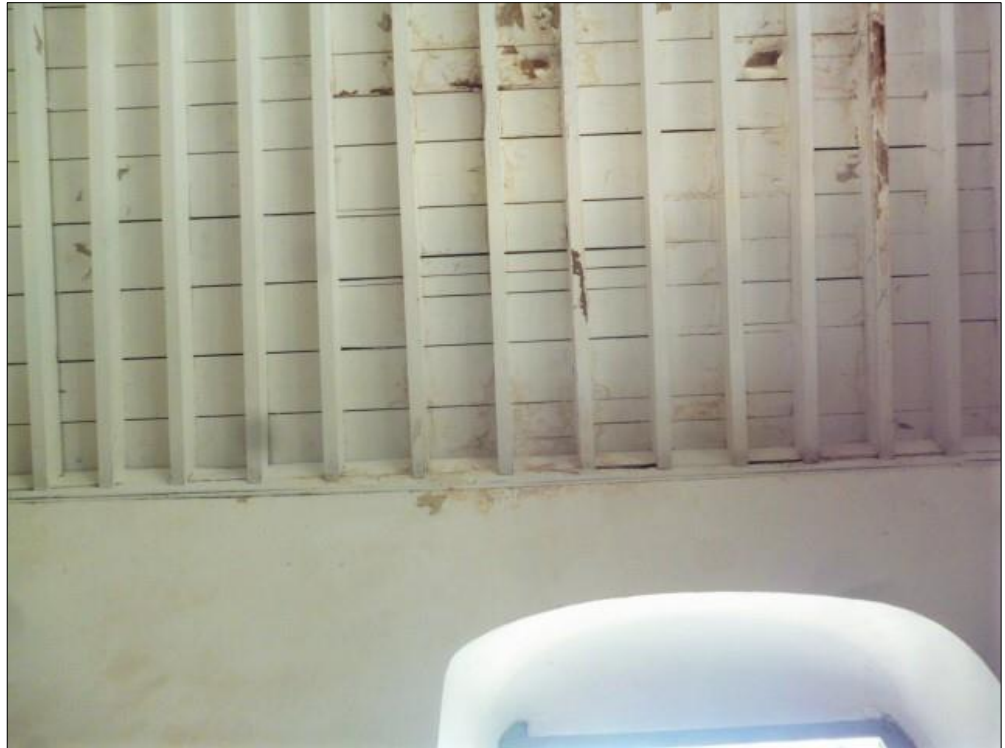
Foto #7.- Vista general de las patologías producidas por las filtraciones provenientes de la cubierta en la tablazón y los pares de la cubierta (D. Varela)

El ingreso de las aguas lluvias a través de la cubierta ha provocado una serie de patologías en la estructura de soporte del templo, fácilmente identificables. Por lo que hemos podido constatar, y producto de las filtraciones de cubierta en diversos sectores, la tablazón está totalmente saturada de agua, lo que se evidencia en manchas marrones producto de la hidrólisis de taninos y/o elementos férricos constituyentes de la madera y varios de las pinturas utilizadas.

- 1.-Es necesario e imprescindible impedir, de alguna manera temporal, las filtraciones constantes de la cubierta hasta que no se logre una reparación definitiva de las estructuras. Los daños actuales seguirán incrementándose en la medida que transcurra el tiempo de afectación, deteriorando aún más las piezas afectadas y alterando otras secciones en buen estado.
- 2.-La propuesta de rehabilitación de la cubierta debería contemplar materiales impermeables de buena calidad que protejan efectivamente la tablazón. Las láminas

elastoméricas o asfálticas impermeables son una buena alternativa.

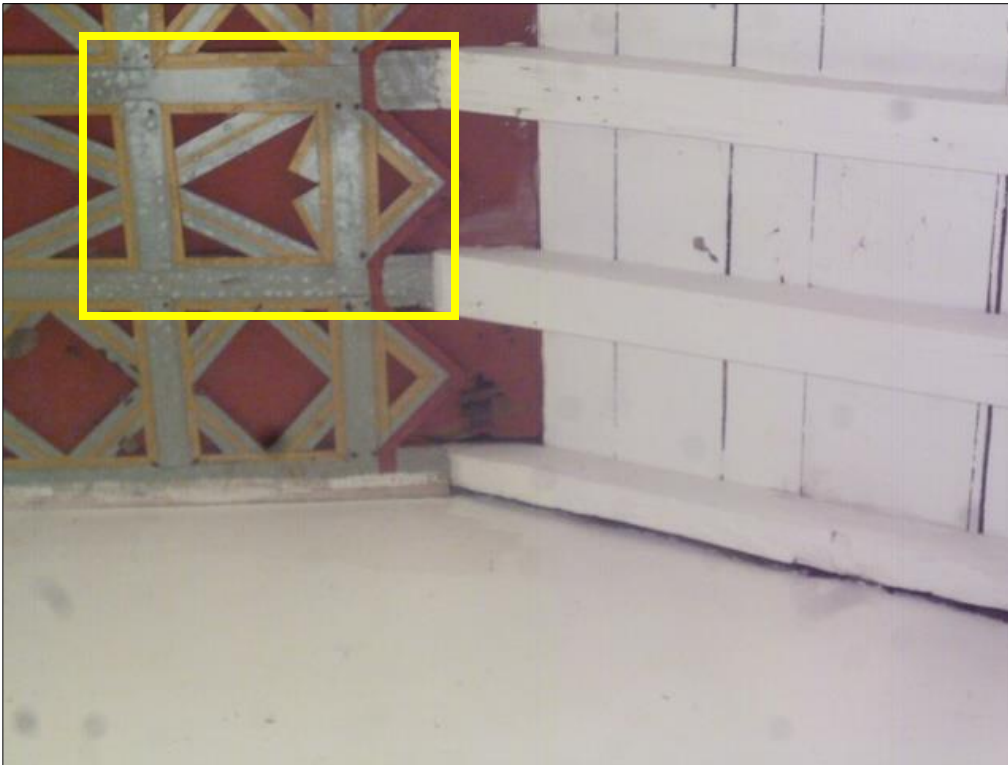
Foto #8.-Fotografía donde se puede apreciar el ataque de hongos xilófagos en el Almizate, los cuales producen la “pudrición blanca”. Nótese la decoloración en las lacerías y otros elementos. (D. Varela)

Estas condiciones de humedades constantes en las maderas, sumado a temperaturas superiores a los 20°C, provocan y propician la aparición y crecimiento de hongos xilófagos en la estructura. Estos hongos, también llamados “de *pudrición*”, pueden ser de dos tipos; de *pudrición blanca* y

de *pudrición parda*, ambos presentes en la cubierta. Los primeros destruyen más la lignina que la celulosa de las maderas, dejando un complejo de células de aspecto esponjoso de color blanquecino en las superficies, simulando fibras de algodón. También se le conoce como “*pudrición corrosiva*”. Este ataque puede apreciarse claramente en las maderas que forman el almizate de la cubierta, debido a que han decolorado las pigmentaciones de las lacerías. Los hongos del segundo tipo concentran su ataque sobre la celulosa de las maderas, ocasionando su destrucción paulatina, provocando que las mismas se disgreguen

fácilmente al contacto con los dedos. Este tipo de ataque está localizado, por ahora, en el faldón izquierdo (suroeste) de la cubierta del templo, el cual muestra más afectaciones patológicas que su similar derecho.

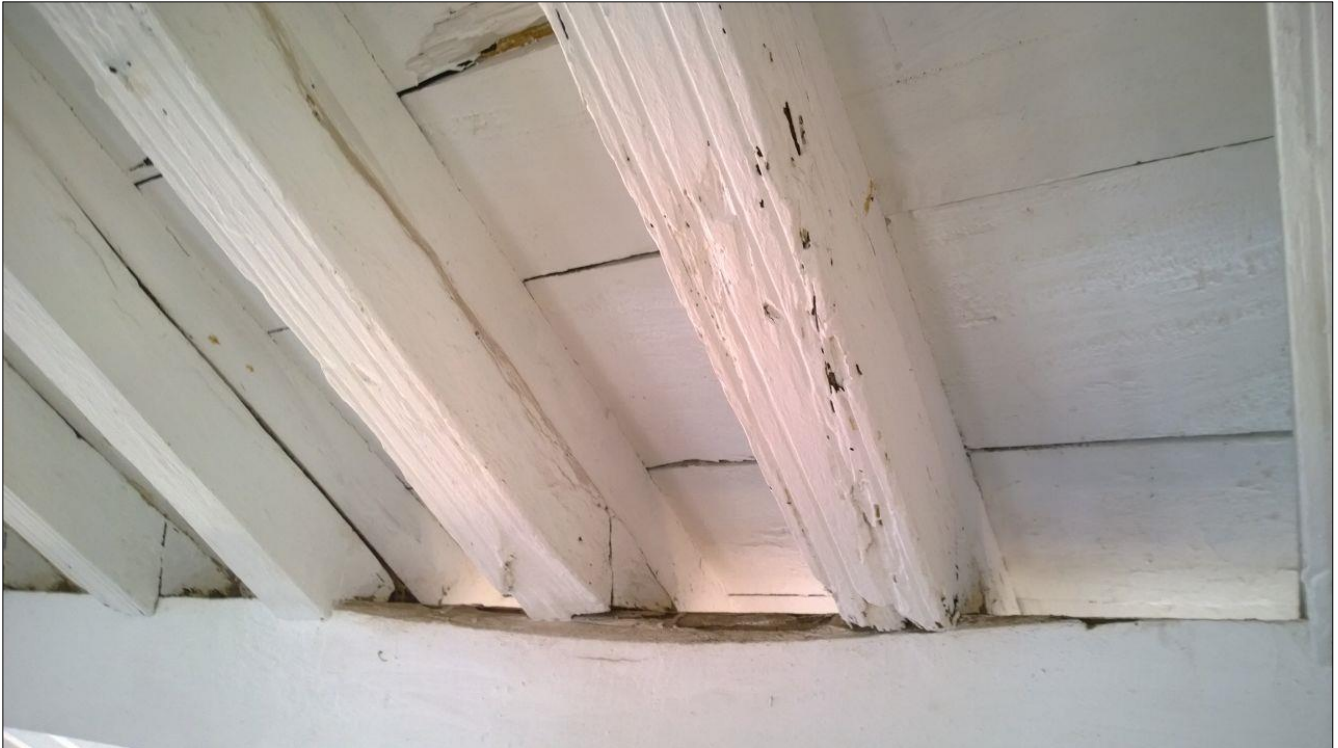
Foto #9.-Imagen donde se puede apreciar el ataque por comején (termitas) y polillas en los pares de la cubierta. También se puede apreciar en el segundo par (de derecha a izquierda) la galería eliminada de las termitas (R. Romero)

el ataque de insectos xilófagos (*Isópteros* y *Coleópteros*), ya que las condiciones de las maderas y la humedad ambiental son las más apropiadas para ello. Entre los primeros se encuentran las termitas (comején), cuyo ataque se produce abriendo galerías o cavidades paralelas a las fibras de las maderas, respetando sus superficies y dejando una fina capa exterior intacta. Dicha forma de ataque hace que la existencia de estos insectos xilófagos sea muy difícil de detectar y no se perciba hasta que los daños sean de gran importancia. Se puede percibir la presencia de los termites debido a las galerías o conductos por los que acceden desde el termitero hacia las zonas afectadas. Dentro del segundo grupo de insectos xilófagos se encuentran las polillas, cuyo ataque inicia cuando las hembras

depositan sus huevos dentro de las piezas de madera. Cuando estos eclosionan en forma de larvas, estas perforan galerías en sentido paralelo a las fibras, excretando pequeñas porciones de aserrín. La presencia de estos insectos se detecta cuando aparecen orificios de salida en las piezas o por la presencia de aserrín bajo las maderas afectadas.
