「1973年6月17日根室半島沖地震」 による建築物の被害概況

Outline of Damage to Buildings due to the Nemurohanto-oki Earthquake of June 17, 1973

The paper is a general report of an investigation on the damage to buildings due to the present earthquake.

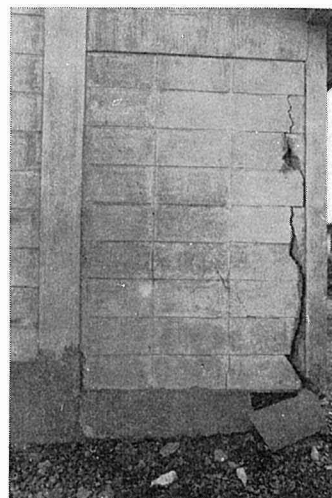
写真-2 桂木団地壁の損傷

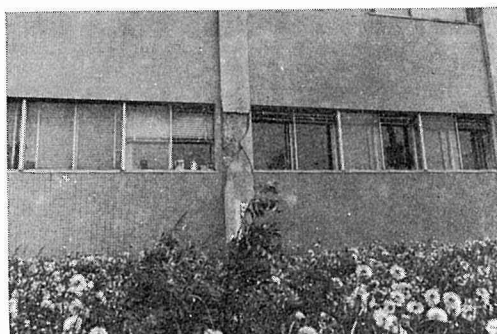
構造被害として最も顕著なものは市立根室病院外来棟2階建建物の1階柱の中の4本に剪断大亀裂を生じたものである(写真-5~7)。これらの柱は $h_0/D=3$ で、計算上も剪断耐力が曲げ耐力を下回るものであったが、破壊時剪断力係数は大凡0.4以上である。根室電報電話局の塔屋上に突出した煙突基部の崩落はコンクリートの打継ぎ位置と推定される(写真-10、11)。

写真-5 市立根室病院外来棟柱の剪断亀裂

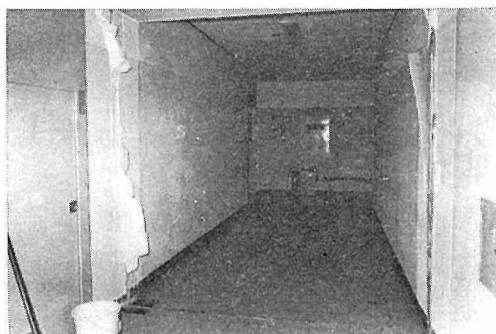
写真-9 市立根室病院, Expansion Joint の損傷

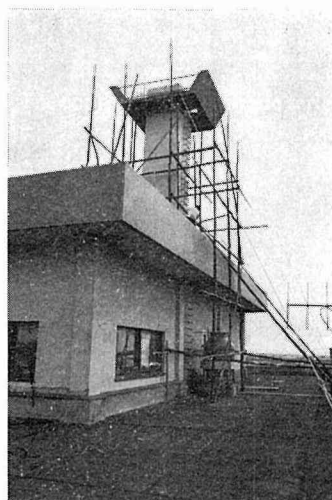
No.	建物名	規模等	建設年	被害程度	被害内容	
4	根室電報 電話局 (花咲町) 写真 10, 11	3F RC 杭 250φ~5m	S. 37	MB	○建物 無被害 ○塔屋上 突出煙突(突上高約6.5m, 断面1.4m口, ア20cm) 床上 1.5mのレベルで全周水平亀裂一部崩落 ○塔屋内水槽(鉄板製)移動(漏水せず) ○外構 ・周辺地盤沈下舗床コンクリート亀裂 ・ブロック塀一部崩落	
5	朝日生命 根室支部 (本町)	3F		N	○周辺地盤沈下 約5cm ・玄関外廻り床軽微な損傷	
6	北海道拓殖 銀行根室支店 (本町)	2F (一部4F) 直接基礎	S. 39	N	○営業室2階ガラス亀裂 ○周辺地盤沈下 2~3cm	
7	根室郵便局 (本町)	2F RC 杭	S. 45	N	○周辺地盤沈下(軽微)	
8	北海道銀行 根室支店 (本町)	2F	S. 23	SB	○窓廻り軽微な損傷 ○塔屋内水槽配管より漏水 ○周辺地盤沈下	
9	根室水産ビル (本町)	2F		N	○無被害 ○周辺地盤沈下 約3cm	
10	歯舞漁業協同 組合根室支所 (海岸町) 写真-12	2F		SA	○1階壁亀裂 ○2階天井一部破損 (廊下, 食堂) ○2階開口間壁(ア12cm) 上下端隅部軽微な圧潰 ○3階ガラス破損

写真-10 根室電報電話局煙突外観

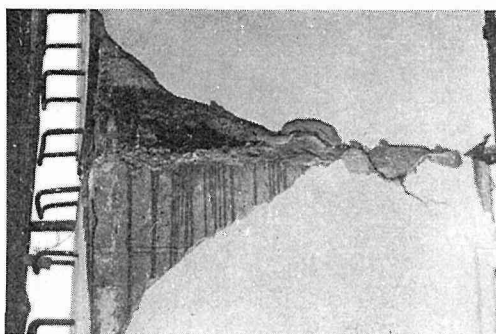
写真-11 根室電報電話局煙突基部損傷

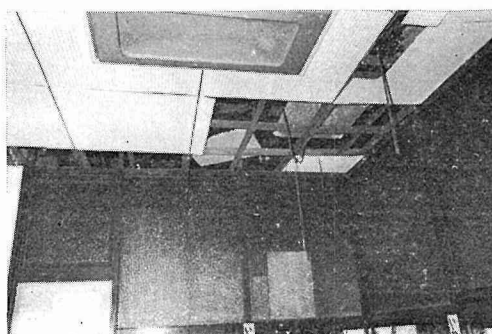
写真-12 歯舞漁業協同組合根室支所, 天井の破損
