Reparación del tubo de salida de la central hidroeléctrica de la empresa Salto de San Fernando

Nombre	Reparación del tubo de salida de la central hidroeléctrica de la empresa Salto de San Fernando.
Empresa aplicadora	Ferpe Sercon
Fecha inicio	15 de junio de 2007
Fecha finalización	17 de julio de 2007
Propiedad	Salto de San Fernando

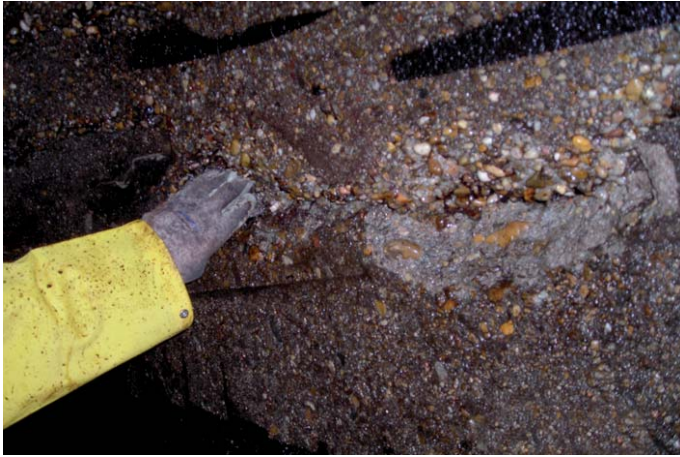
En este ocasión, Ferpe Sercon, empresa especializada en este tipo de actuaciones, tuvo que llevar a cabo una reparación en el conducto (tubo) de salida de la central hidroeléctrica. En la exploración preliminar se observaron una serie de defectos como la falta en el conducto de aspiración del revestimiento metálico con la geometría adecuada con la que se diseñó en proyecto, originándose con ello pérdidas importantes. Al no existir este revestimiento el hormigón quedaba expuesto a la agresión del agua de entrada a la espiral.

Se detectaron, además, pérdida de revestimiento de hormigón especialmente en una junta, descascarillado del hormigón por erosión en algunas áreas presentando superficies y profundidades importantes, con un potencial riesgo de cavitación y que el problema se agravara de forma rápida, y, finalmente, problemas de accesibilidad.

Para la reparación de los elementos de hormigón, se eliminó en primer lugar el mortero suelto o descompuesto y el hormigón roto o mal adherido, se llevó a cabo la limpieza general de las superficies para posteriormente descubrir las armaduras oxidadas, tratándolas por medio de limpieza y pasivación adecuados, en este caso, dos capas de Sika Top 110 EpoCem, revestimiento anticorrosión, a base de epoxi-cemento. Se regeneraron las superficies con morteros y se protegieron con un revestimiento de pintura idóneo para impedir el ataque de los agentes agresivos exteriores al hormigón.

Hay que tener en cuenta que, aunque el proyecto inicial contemplaba la protección con Sikalastic 830, las condiciones de trabajo de humedad y temperatura no permitían aplicar este producto por lo que se optó por mantener la protección con resina epoxi Sikadur 31 CF, dando prioridad en esta ocasión al acabado para intentar conseguir mediante aplicación manual la geometría y suavizar aristas.
