RAPORTI I VLERËSIMIT PËR DORËSHKRIMIN E PUNIMIT TË DIPLOMËS SË MASTER-it

*Titulli i Temës në shqip: Rekonstruimi dhe analiza e përmbysjes së
Automjeteve për shpejtësi të mëdha të lëvizjes*

*Titulli i Temës në anglisht: Reconstruction and Analysis of Rollover Vehicles
during high speed movement*

Kandidatja:
Bsc. Ermira Gashi

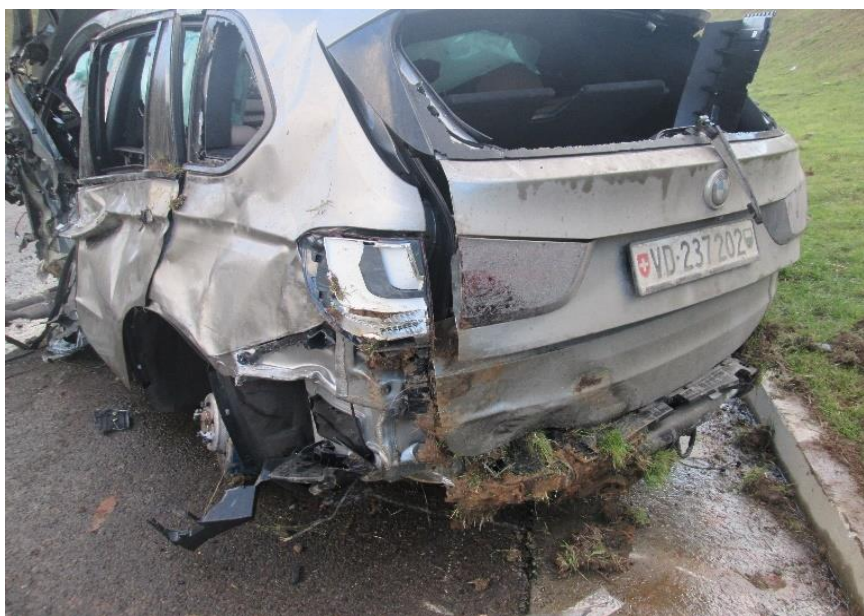
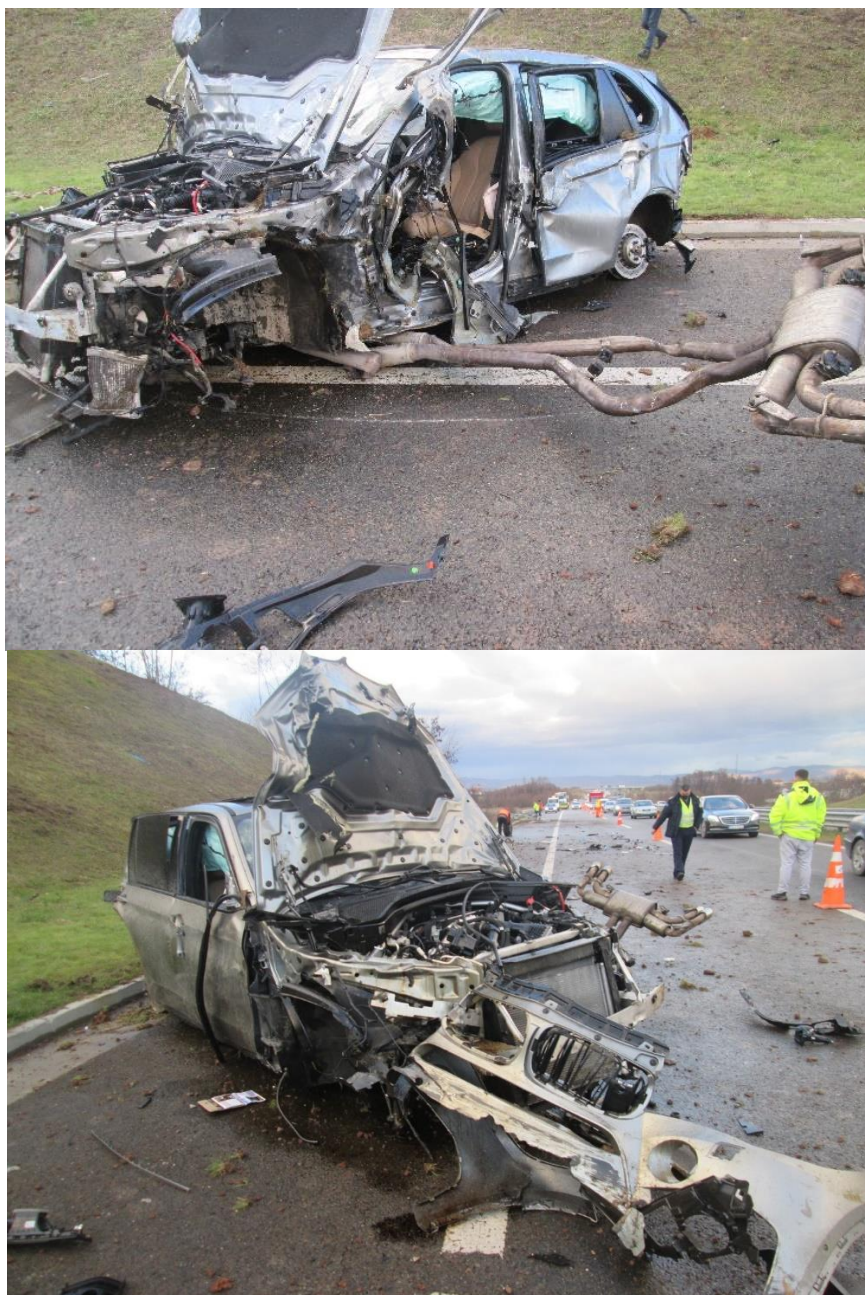
Figura 5.2: Dëmtimet e automjetit të vetëaksidentuar BMW në vendin e ngjarjes
(Fotografitë janë bërë nga hetuesit policorë në vendin e ngjarjes së aksidentit)

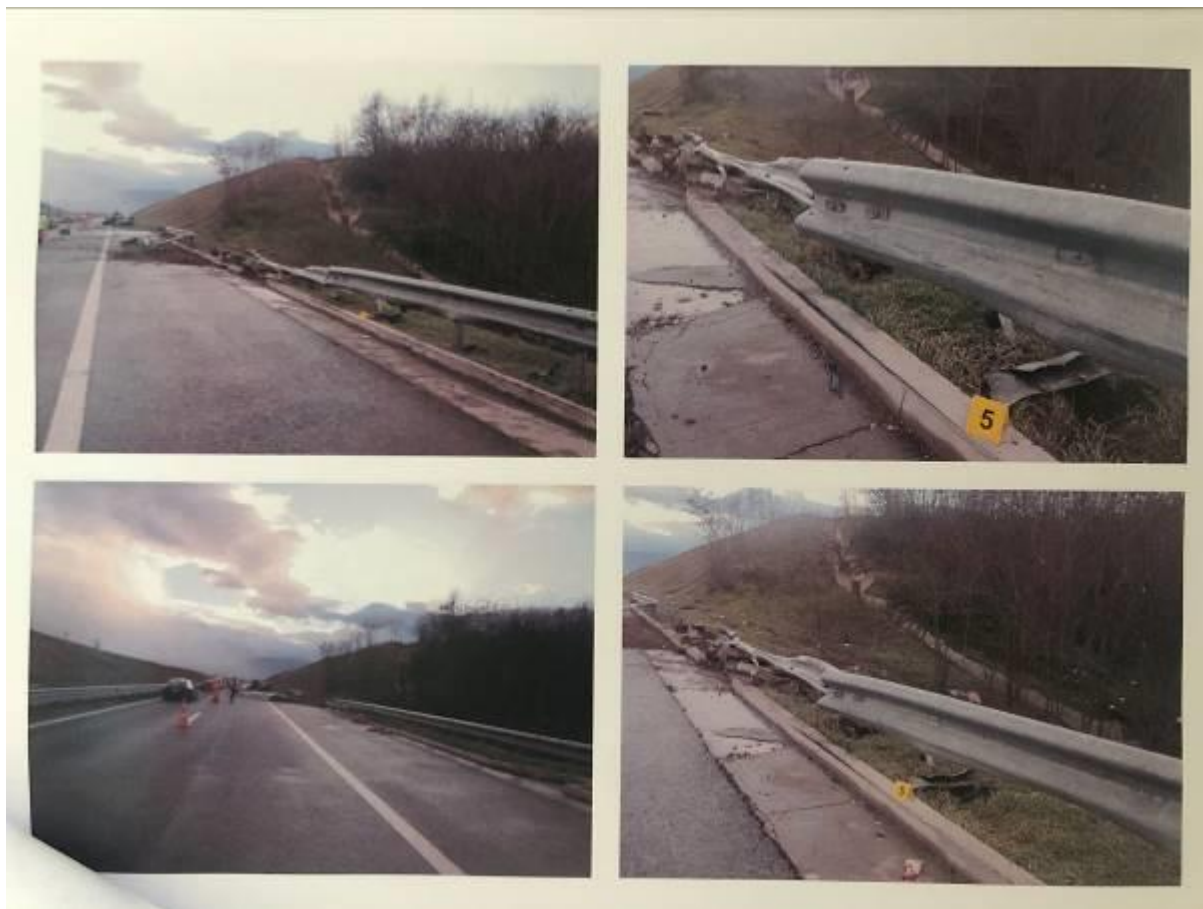
Figura 5.4a): Shiriti i djathtë i trafikut dhe pahitë elastike mbrojtëse të dëmtuara

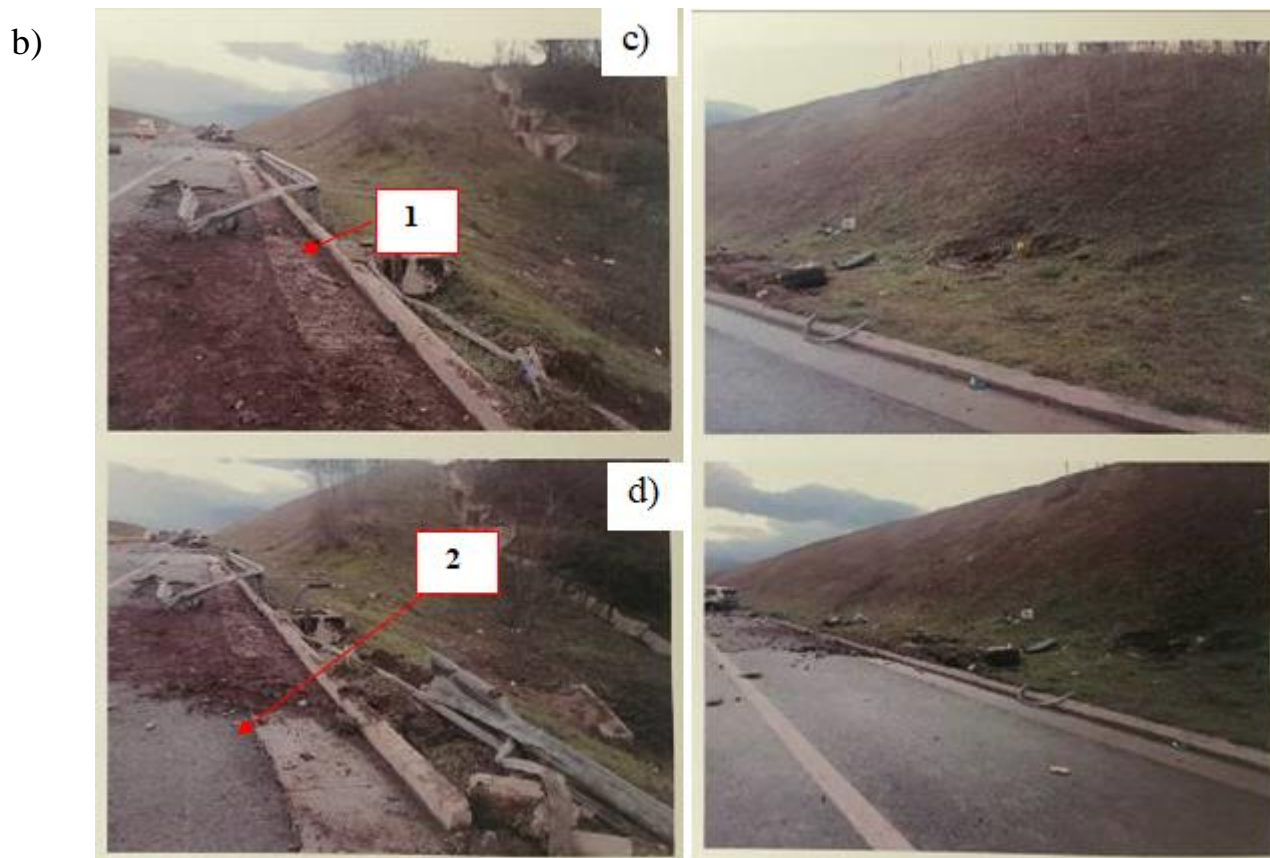
Figura 5.4b: Dëmtimet e grumbulluesit (të betonit) në kanal in e ujërave atmosferike si pasojë e goditjes së automjetit pasi që i ka dëmtuar pahitë elastike (në figurë janë shënuar me 1 dhe 2), Figura 5.4c dhe 5.4d: vendet që i ka goditur automjeti gjatë rrokullisjes së tij pasi që ka dal jashtë rruge, në kodrinën afër.

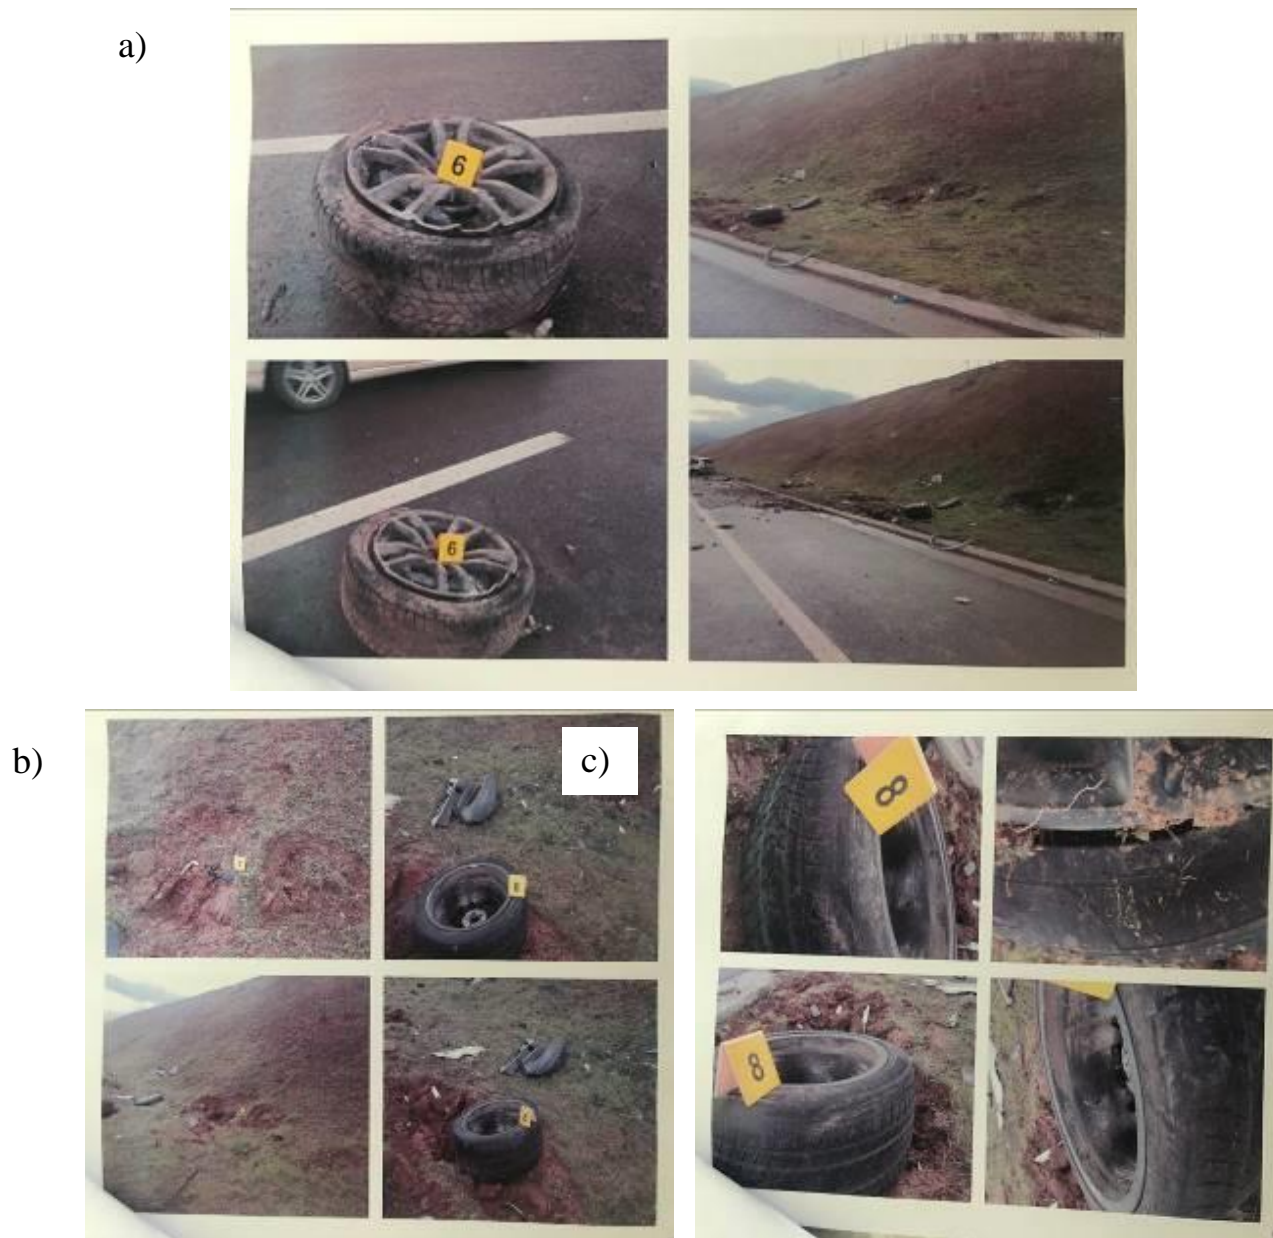
Figura 5.5. Fotot e gjendjes së rrotave të ndara nga automjeti në rrugë dhe jashtë rrugës: a, b dhe c.
(Fotografitë janë bërë nga hetuesit policorë në vendin e ngjarjes së aksidentit)

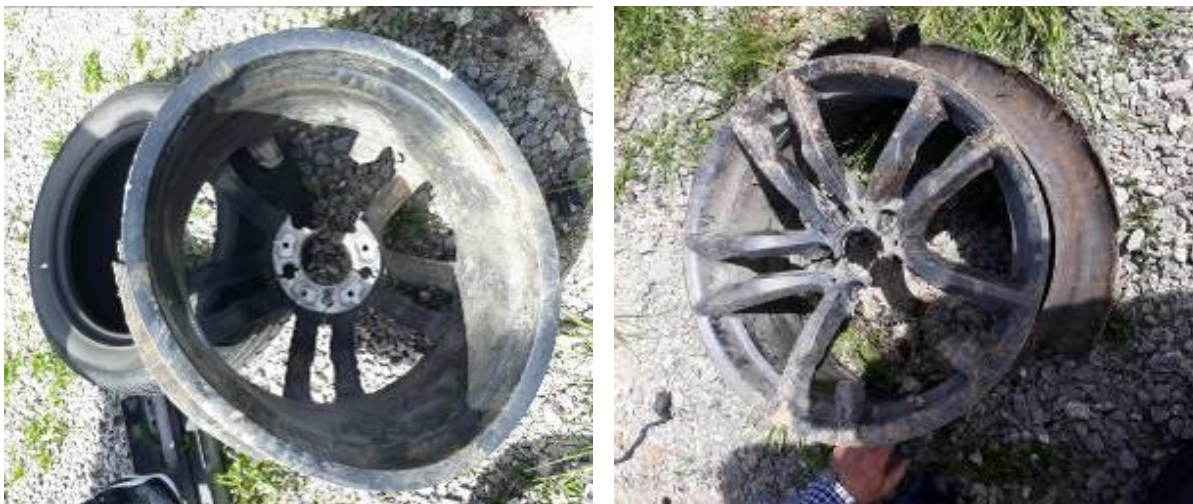
Figura 5.9. Disku i dëmtuar i rrotës

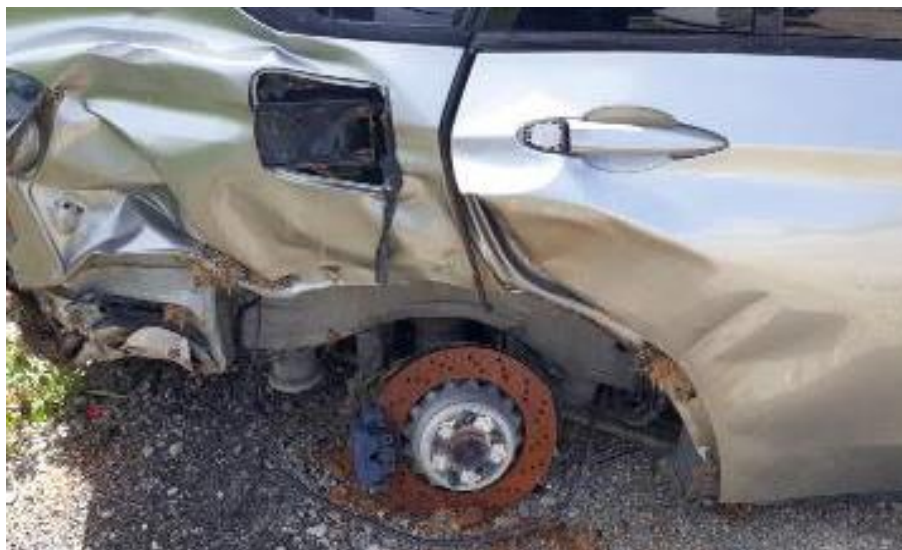
Figura 5.10: Gjendja e pjesës së automjetit ku montohet rrota e djathtë prapa

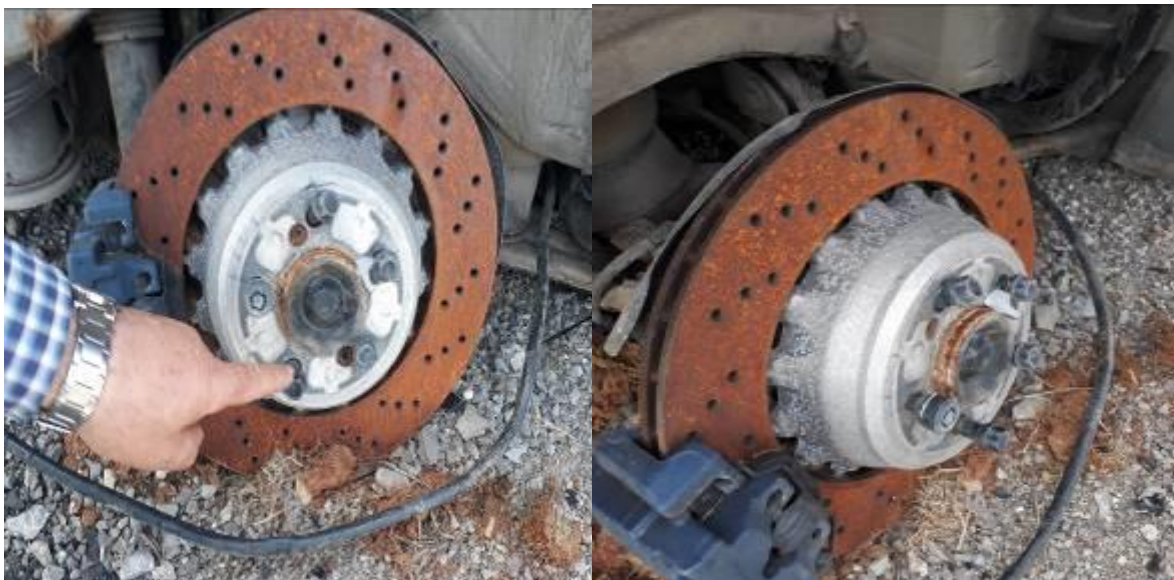
Figura 5.11. Verifikimi i gjendjes së bulonave të lidhjes së gjysmë boshitit të automjetit me rrotën e djathtë prapa

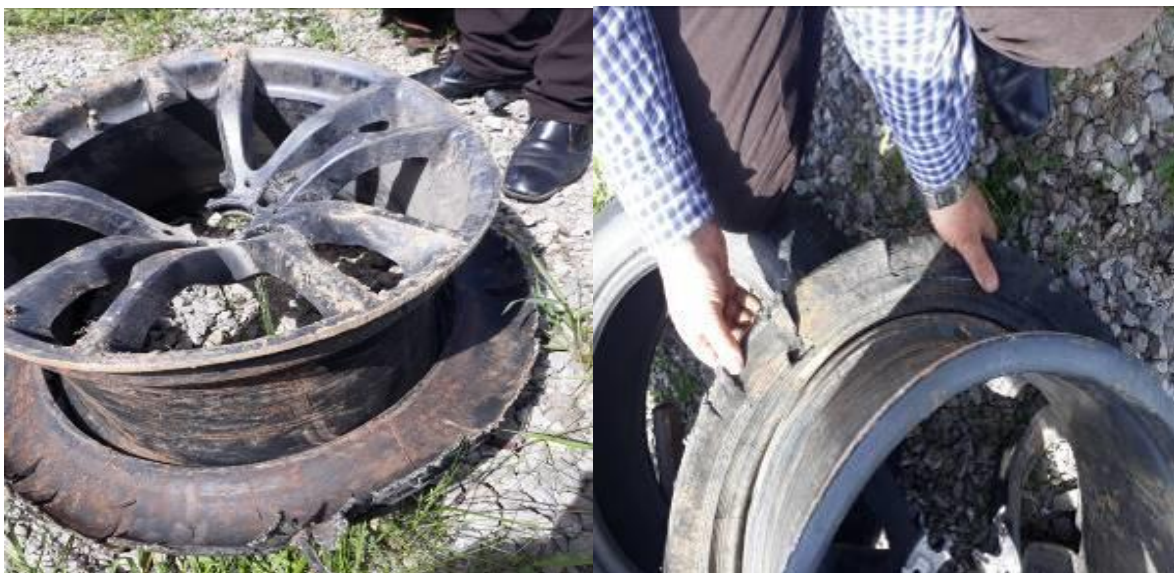
Figura 5.12. Disku i dëmtuar i rrotës së bashku me pjesë të gomës (pneumatikut) të dëmtuar të mbetura në disk gjatë Ekzaminimit të gjendjes teknike të automjetit

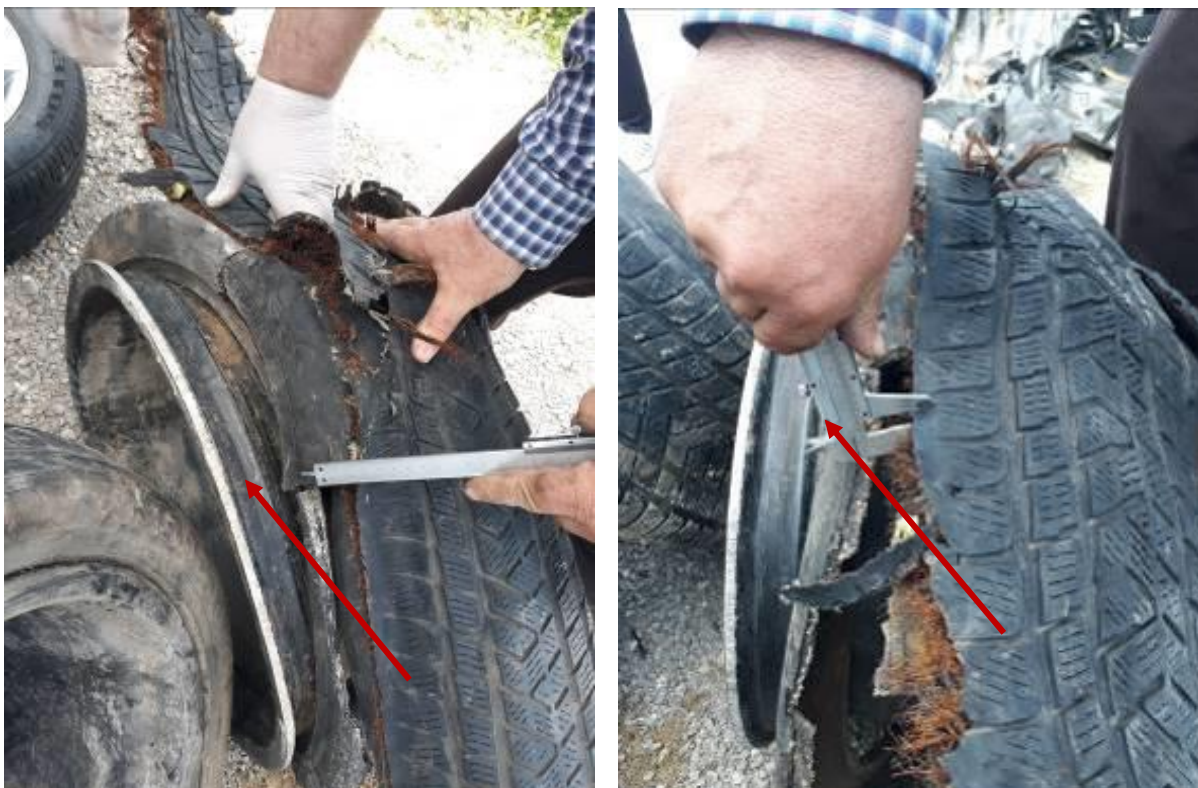
Figura 5.19. Pjesa e brendshme shkelëse e konsumuar e gomës dhe matja e trashësisë së pjesës së brendshme shkelëse të konsumuar të gomës në kahun e rrotullimit të rrotës trashësia 8-9 [mm] (Fotografitë gjatë Ekzaminimit të gjendjes teknike të automjetit)

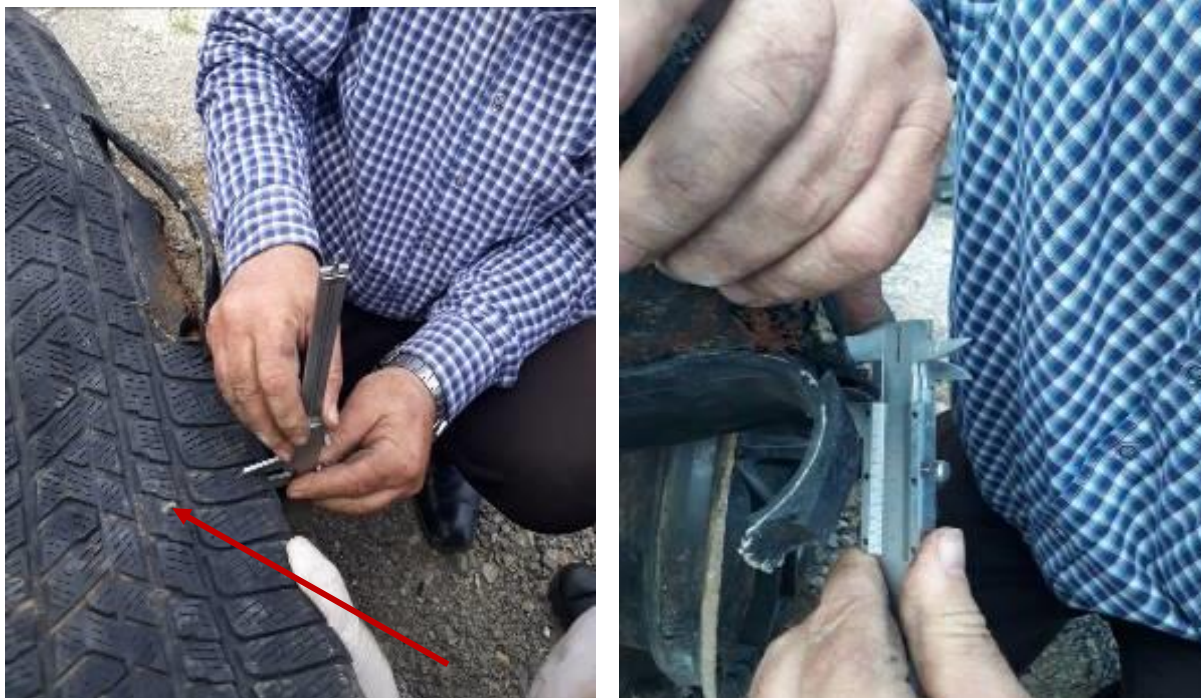
*Figura 5.20. Matja e trashësisë së pjesës shkelëse të jashtme të gomës e cila është më pak e konsumuar- trashësia 13-15 [mm]
(Fotografitë gjatë Ekzaminimit të gjendjes teknike të automjetit)*

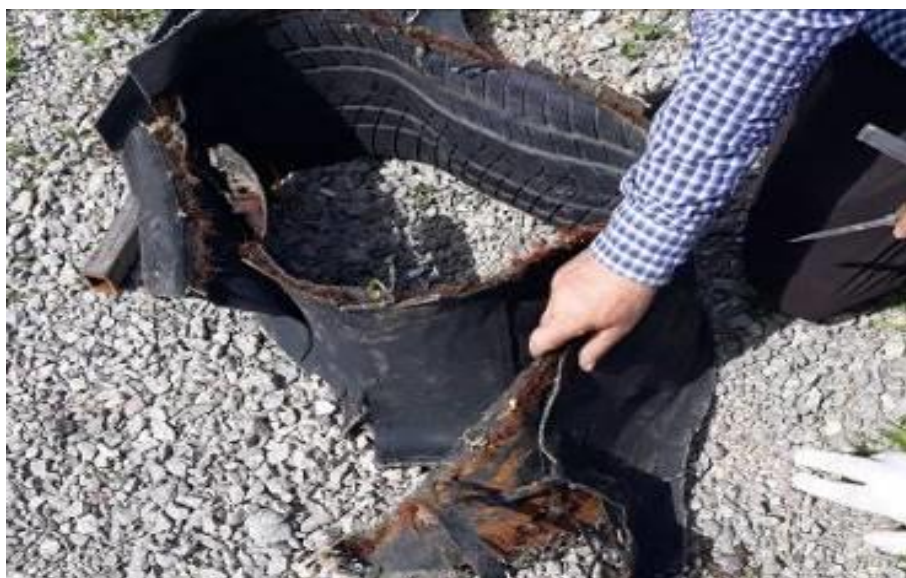
*Figura 5.21. Goma e shqyer në pjesën ballore shkelëse
(Fotografitë gjatë Ekzaminimit të gjendjes teknike të automjetit)*

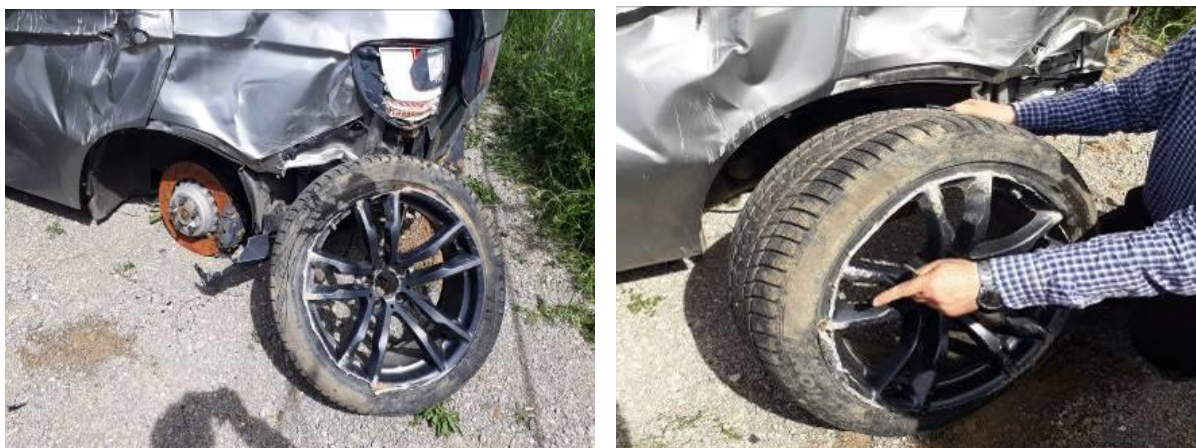
Figura 5.22. Disku i dëmtuar i rrotës së pasme të majtë së bashku me pjesë të gomës (pneumatikut) të dëmtuar nga ana e jashtme e sipërfaqes shkelëse – kahja e rrotullimit të rrotës (Fotografitë gjatë Ekzaminimit të gjendjes teknike të automjetit)

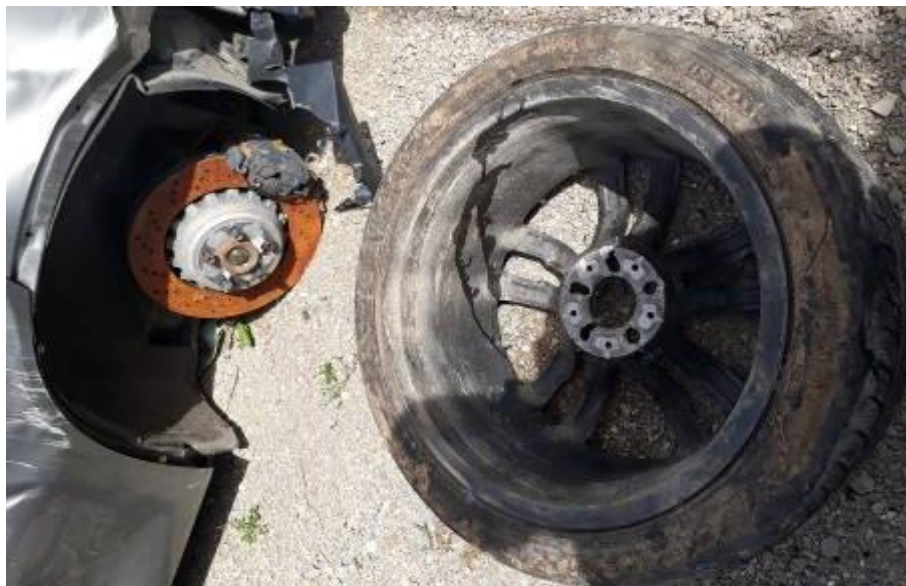
*Figura 5.23. Disku i dëmtuar i rrotës së bashku me pjesë të gomës (pneumatikut) të dëmtuar nga ana e brendshme e sipërfaqes shkelëse – kahja e rrotullimit të rrotës
(Fotografitë gjatë Ekzaminimit të gjendjes teknike të automjetit)*

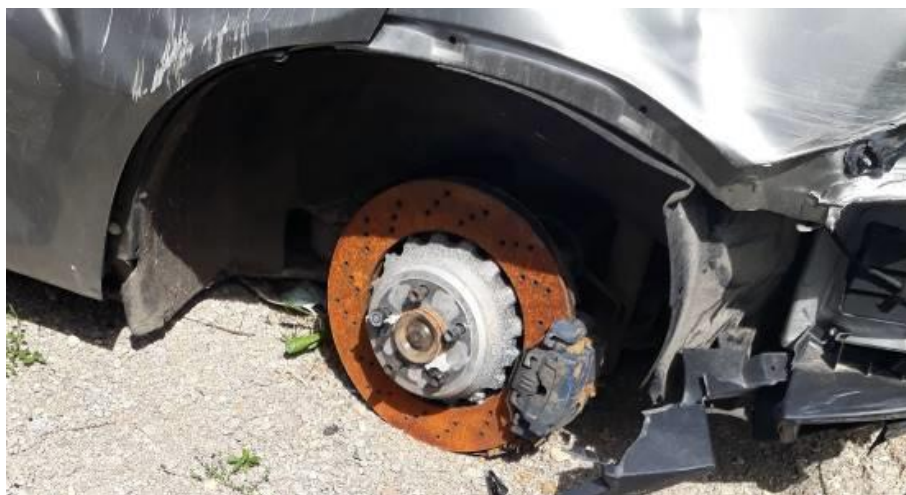
*Figura 5.24. Disku i dëmtuar i boshtit me bulonat e dëmtuar
(Fotografitë gjatë Ekzaminimit të gjendjes teknike të automjetit)*

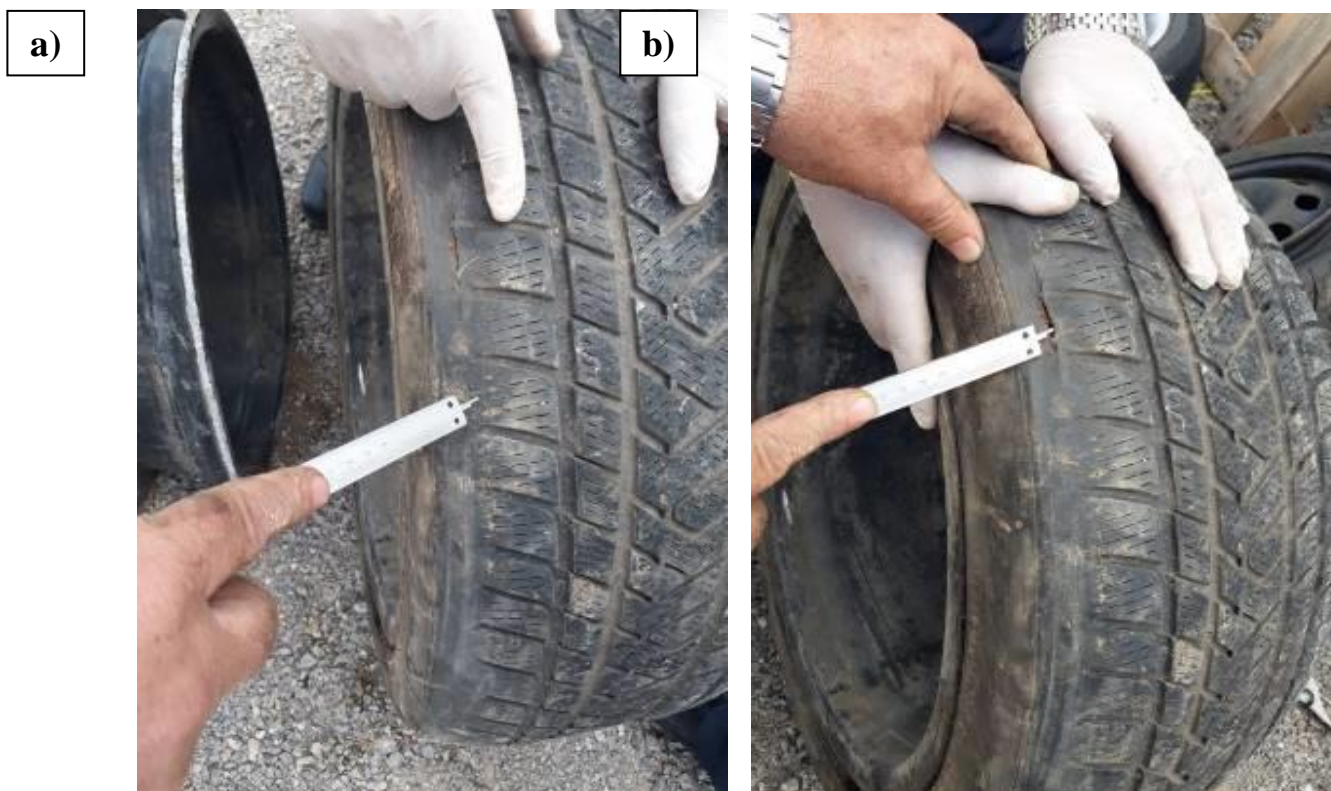
Figura 5.26. a) Ana e brendshme e sipërfaqes shkelëse të gomës - e konsumuar dhe

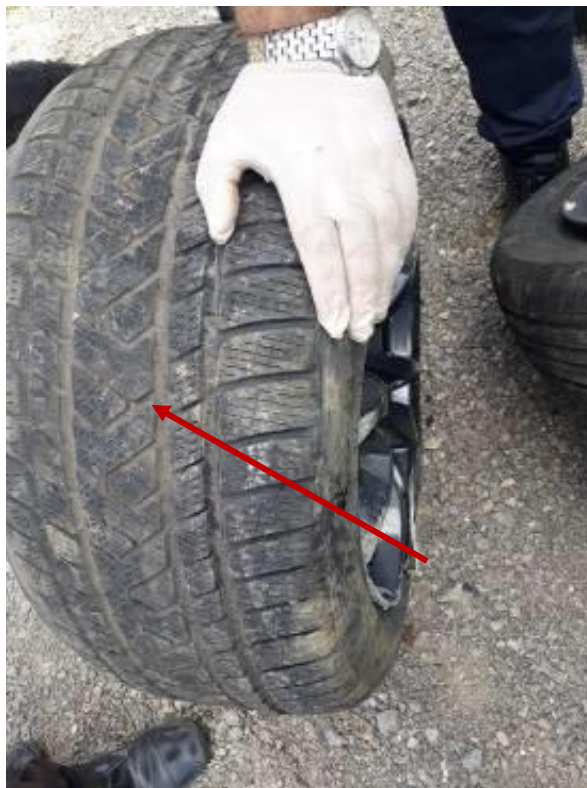
*Figura 5.27. Pjesa e jashtme e sipërfaqes shkelëse të gomës - më pak e konsumuar
(Fotografitë gjatë Ekzaminimit të gjendjes teknike të automjetit)*

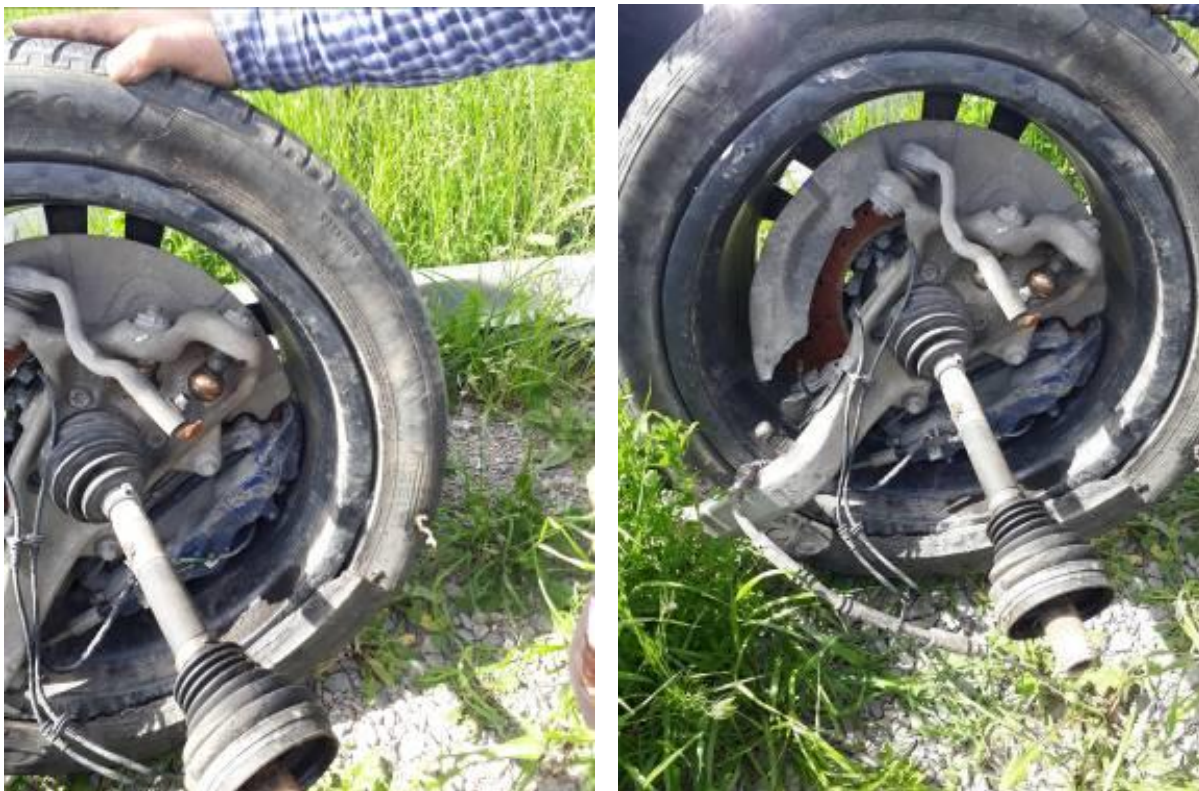
Figura 5.28. Disku i dëmtuar i rrotës përpara – ana e majtë së bashku me pjesë të gomës (pneumatikut) të dëmtuar nga ana e brendshme. Vërehen edhe pjesë të sistemit të frenimit dhe sistemit të varjes në rrotë

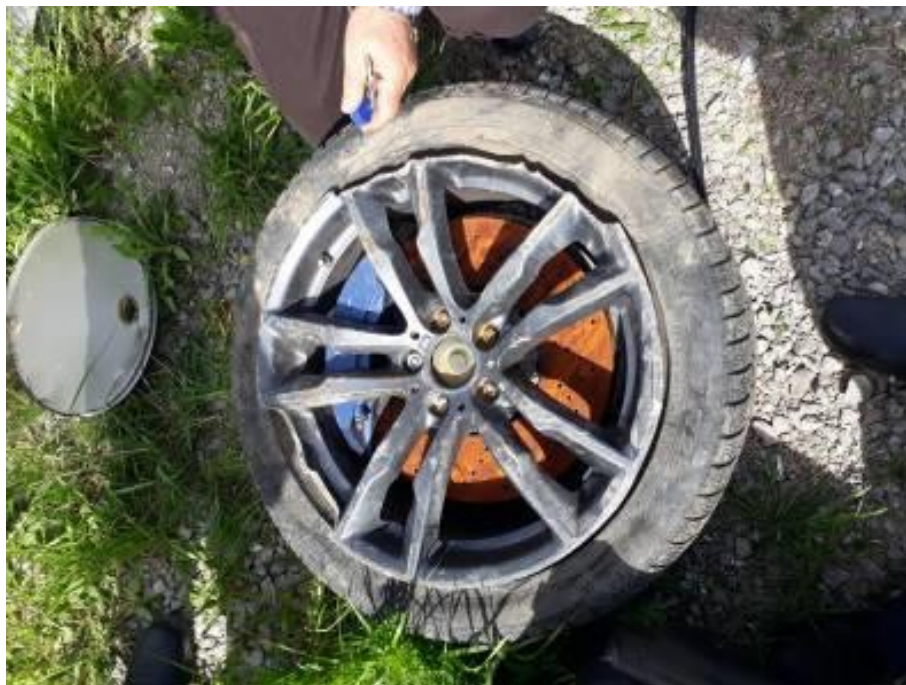
*Figura 5.29. Disku i dëmtuar i rrotës së parme të anës së majtë së bashku me gomën (pneumatikun) e dëmtuar nga ana e jashtme
(Fotografitë gjatë Ekzaminimit të gjendjes teknike të automjetit)*

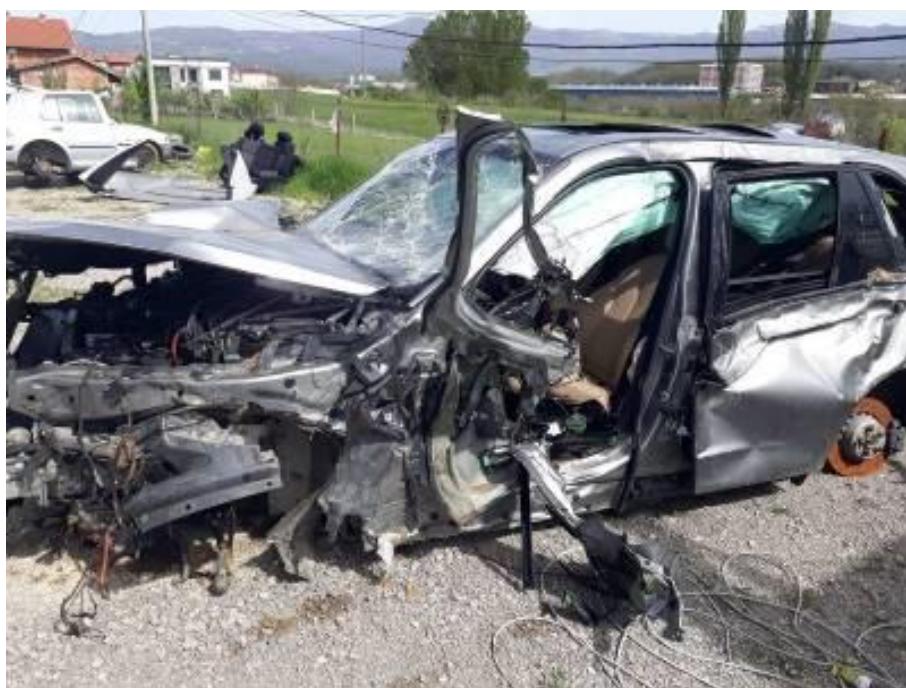
Figura 5.30. Ana e majtë e automjetit ku ka qenë e montuar rrota përpara – ana e majtë. Vërehet dëmtim i madh i pjesës ku montohet rrota

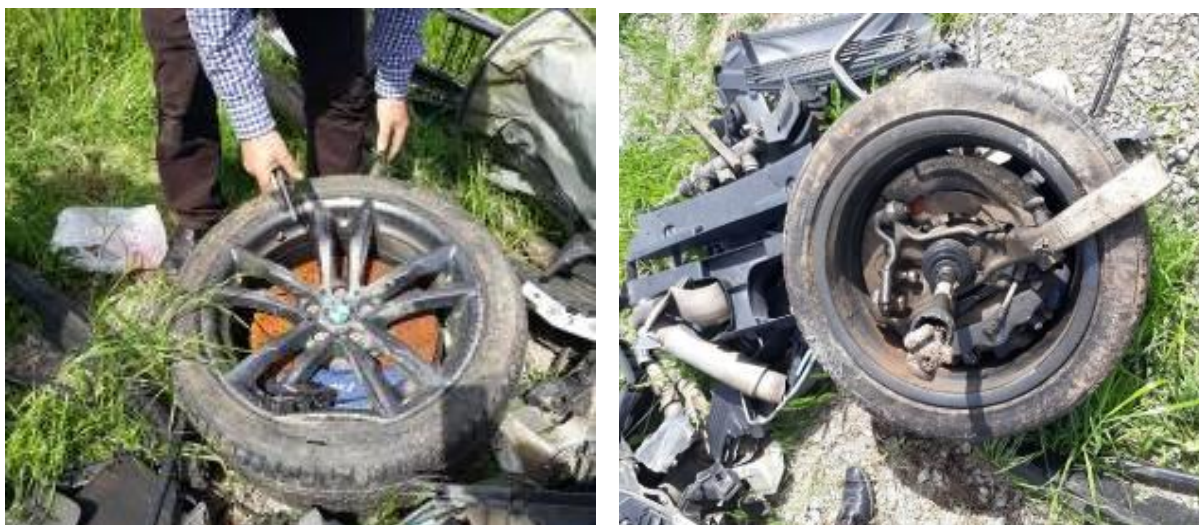
Figura 5.31. Disku i dëmtuar i rrotës përpara – ana e djathtë së bashku me gomën (pneumatikun) nga ana e jashtme dhe e brendshme. Vërehen edhe pjesë të sistemit të frenimit dhe sistemit të mbështetjes të bashkangjitura në rrotë
