Réalisation : Département Laboratoire de Saint-Brieuc / Groupe Risques Naturels et Littoraux

Commanditaire	DDTM56/SAMEL – DML/ Pôle de Lorient	C. LE GUYADER
Nature de la demande	Avis sur une problématique d'érosion du cordon dunaire au niveau de l'épi, commune de Gâvres	
Condition d'intervention	- visite de terrain : analyse visuelle du site - rédaction d'un compte rendu de visite

1. Localisation du secteur d'étude

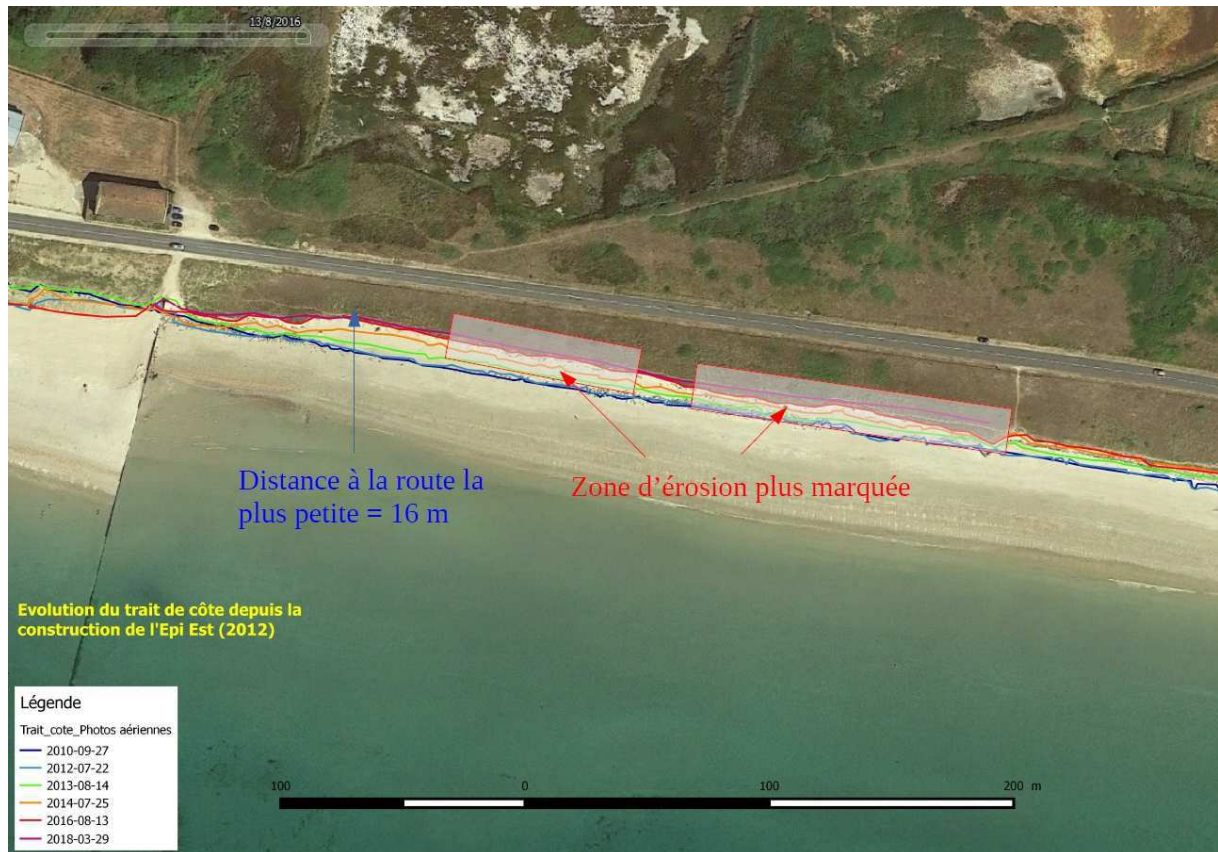
Carte extraite de la note de la DDTM56 / SAMEL du 30 mars 2018

L'effet conjugué de l'épi qui stoppe l'apport de matériaux à l'aval de ce dernier et les restes d'enrochements qui provoquent des turbulences hydrauliques à ces extrémités, engendrent une érosion du cordon dunaire se traduisant par une dynamique de recul variable estimée de 1 à 4 mètres par an depuis la création de l'épi jusqu'en 2016 (cf. note de la DDTM56 / SAMEL du 30 mars 2018).

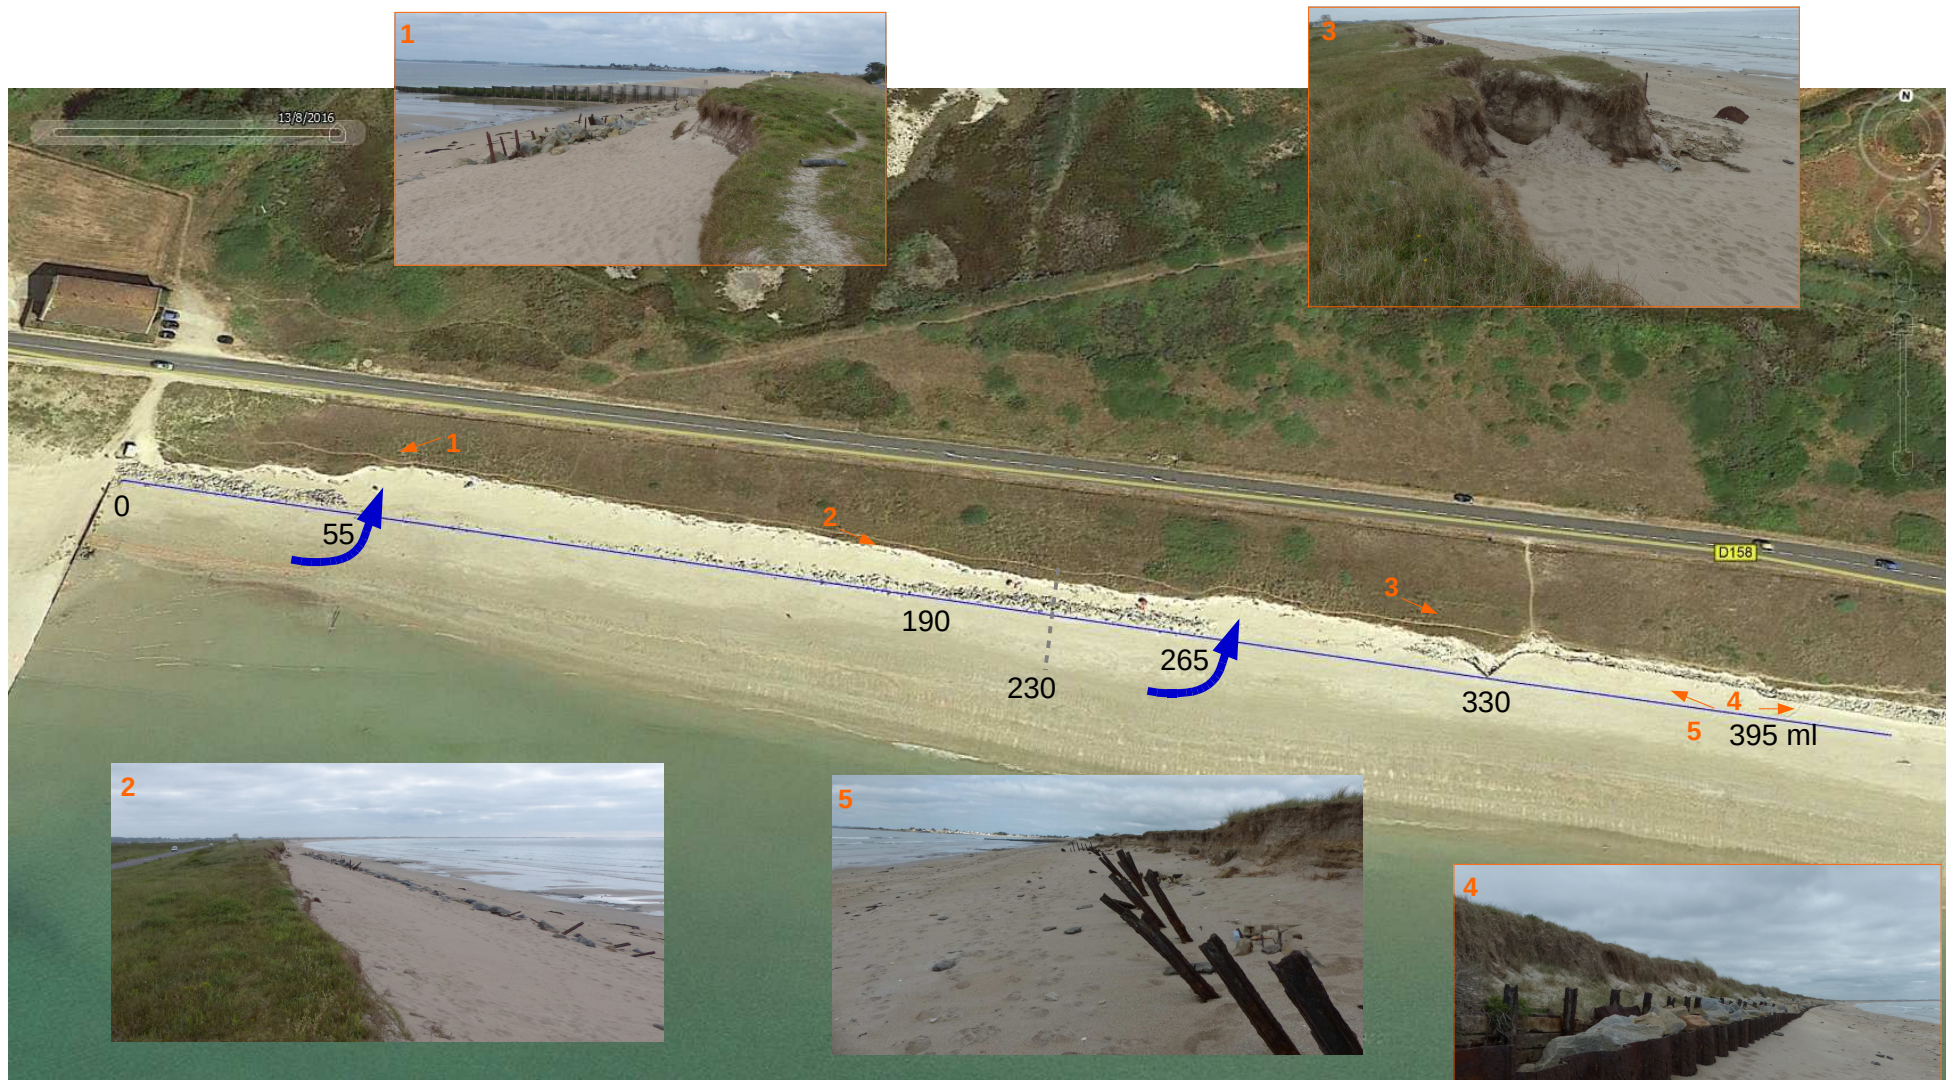
- un abaissement du niveau de l'estran laissant apparaître des lentilles d'argile (*head* = plage fossile) sur l'estran, et une hauteur découverte de l'épi d'~3,5m au maximum ;
- un accroissement rapide de l'érosion du cordon dunaire, réduisant la distance entre la route départementale et le trait de côte (limite de végétation dunaire) à 16 mètres dans sa partie la plus étroite actuellement.

Les vestiges d'enrochements sur l'estran jouent également un rôle non négligeable sur le comportement du cordon dunaire. Au niveau des points de rupture, les effets de bout se font sentir engendrant un accroissement de l'érosion à l'Est de ces points (cf. illustration page 6).

Il semble que ces mesures n'aient pas été appliquées selon les modalités prévues depuis la construction de l'épi, avec seulement 3 rechargements de 800m³ qui ont ainsi échoué à enrayer le processus d'érosion (cf. note de la DDTM56 / SAMEL du 5 juillet 2017).

Google Earth – Cliché du 13 août 2016 ; Photographies du Cerema du 24 avril 2018

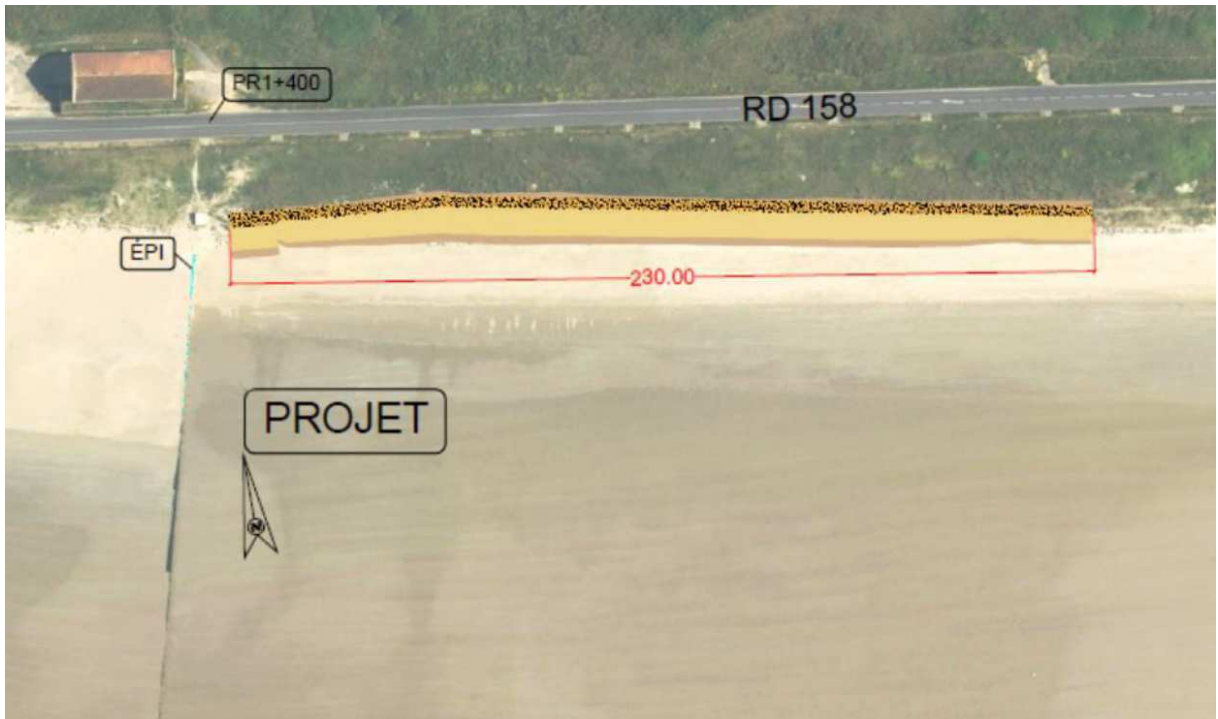
Plan schématique du projet (extrait de la notice explicative de demande de réalisation des travaux)

Les enrochements sont des structures rigides qui, dans un contexte de démaigrissement de la plage sont susceptibles d'accentuer le phénomène d'érosion en pied d'ouvrage par une action conjuguée des vagues fortement réfléchies sur ce type de parement, mais également des courants longitudinaux très impactant sur le secteur. Par conséquent, la plage pourrait à terme disparaître, mais il est aussi à craindre un affaissement général de la structure dans le temps par déstabilisation du pied d'ouvrage s'il n'est pas appuyé sur un parafouille en soubassement. Cela obligerait alors à effectuer des interventions régulières pour réagencer les blocs et/ou recharger la structure en complément d'un rechargement de sable en bas de plage.

D'autre part, les extrémités sont des points sensibles où des désordres plus importants vont apparaître (courants turbulents induits par effet de bord – cf. photos 1 et 3 page 6). L'ouvrage projeté qui ne se raccorde pas à l'ouvrage existant rigide (cf. photo 4 page 6) nécessitera très probablement un prolongement ultérieur de la structure jusqu'à celui-ci (cf. exemple ci-dessous en illustration).

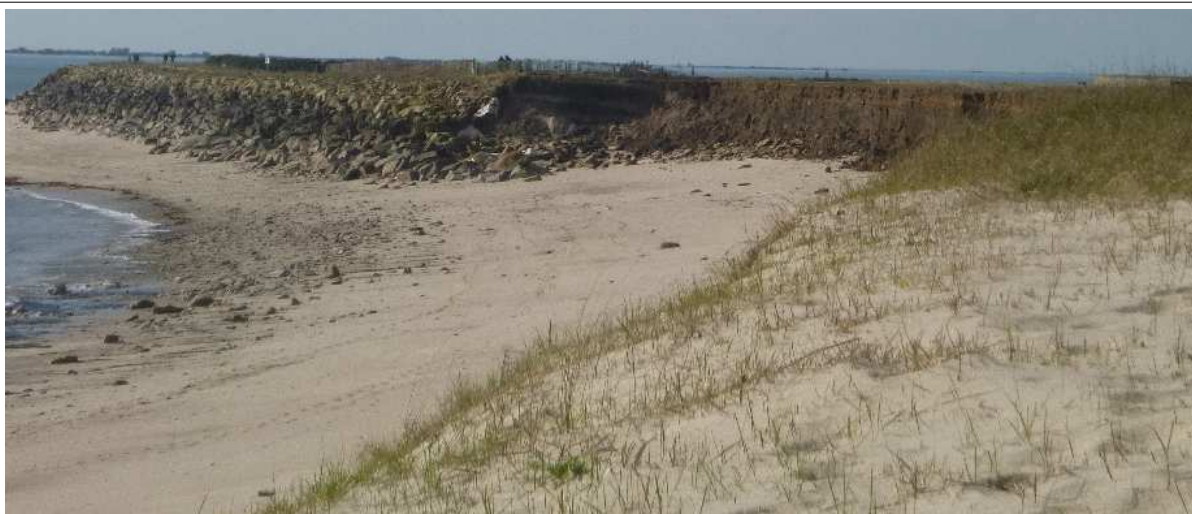
*Exemple d'érosion à l'extrémité d'un ouvrage en enrochement – cordon dunaire à Treffiagat
(février 2016 ©Cerema)*

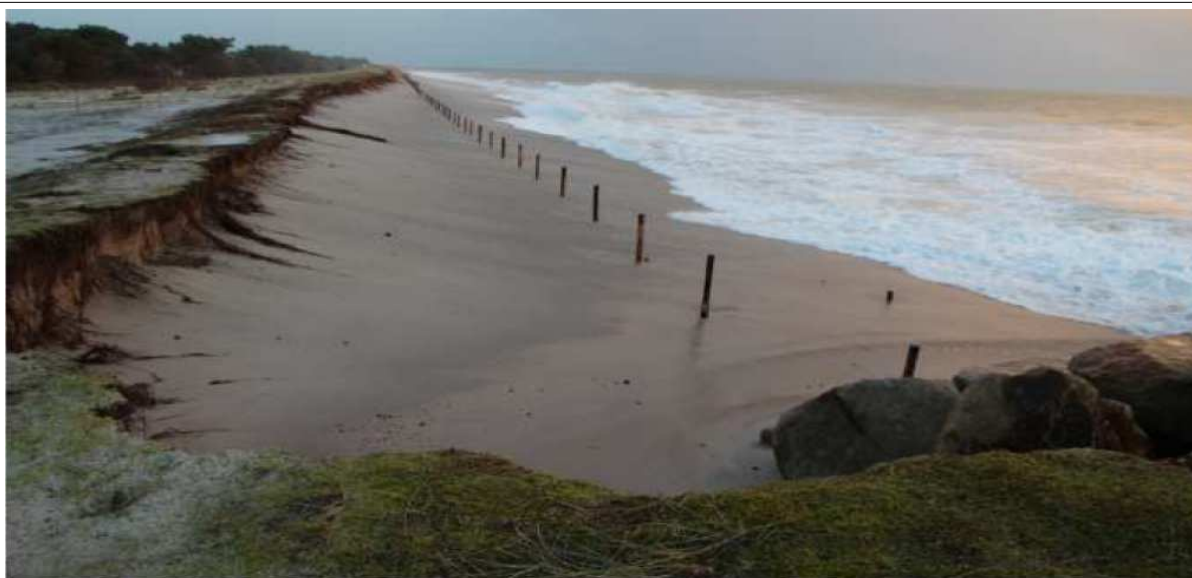
*Exemple d'érosion à l'extrémité d'un ouvrage en enrochement – cordon dunaire à Fouesnant
février 2014 ©Télégramme*

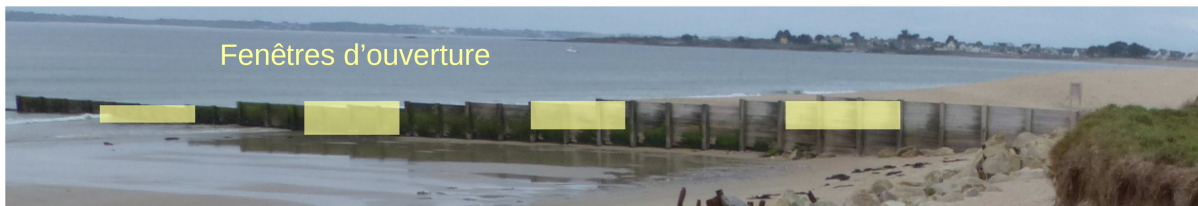
Exemple d'une segmentation de l'épi pour permettre une retenue partielle des sédiments

- tester une modification de son fonctionnement par l'ouverture de segments tout au long de l'ouvrage (épi en pointillé) pour permettre une certaine porosité de la structure et filtrer une quantité de sédiments (à estimer) afin d'équilibrer les stocks sédimentaires de part et d'autre ;
- et/ou, tester une modification de ses caractéristiques géométriques en raccourcissant l'épi et/ou diminuant sa hauteur afin de contenir moins de sédiments en amont et permettre une dérive littorale plus importante qu'actuellement ;

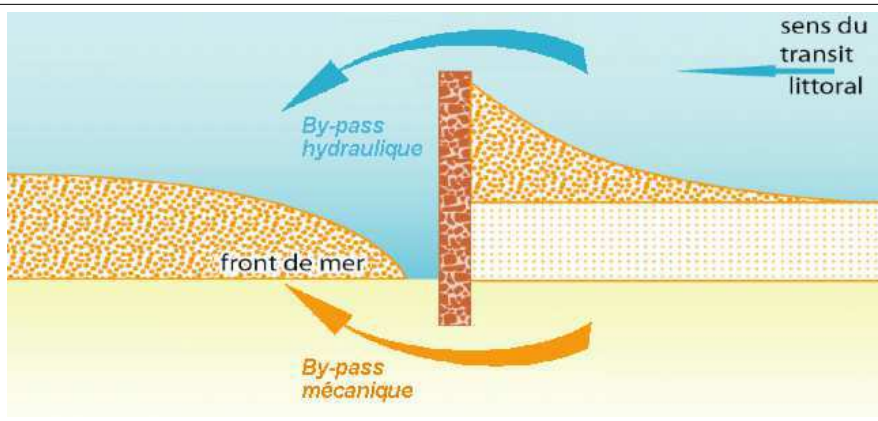
Schéma de principe du By-pass appliqué à l'épi

- si l'épi ne peut pas être modifié (difficultés liées à la gouvernance de l'ouvrage et à la territorialité des impacts), il semble à minima indispensable de mettre en œuvre les mesures compensatoires définies par l'étude d'impact dans les quantités prévues depuis la construction de l'ouvrage pour rattraper le volume perdu et mettre en place parallèlement, un dispositif de pontage sédimentaire (by-pass) de part et d'autre de l'épi, soit mécanique avec un plan d'intervention périodique à pérenniser dans le temps, soit hydraulique pour un fonctionnement modulable en continu afin de rétablir un transit sédimentaire artificiel contrôlé.
