Versagen eines Talsperrendammes infolge Überströmung Das Hochwasserrückhaltebecken Glashütte

Dipl.-Ing. Antje Bornschein
apl. Prof. Dr.-Ing. habil. Reinhard Pohl

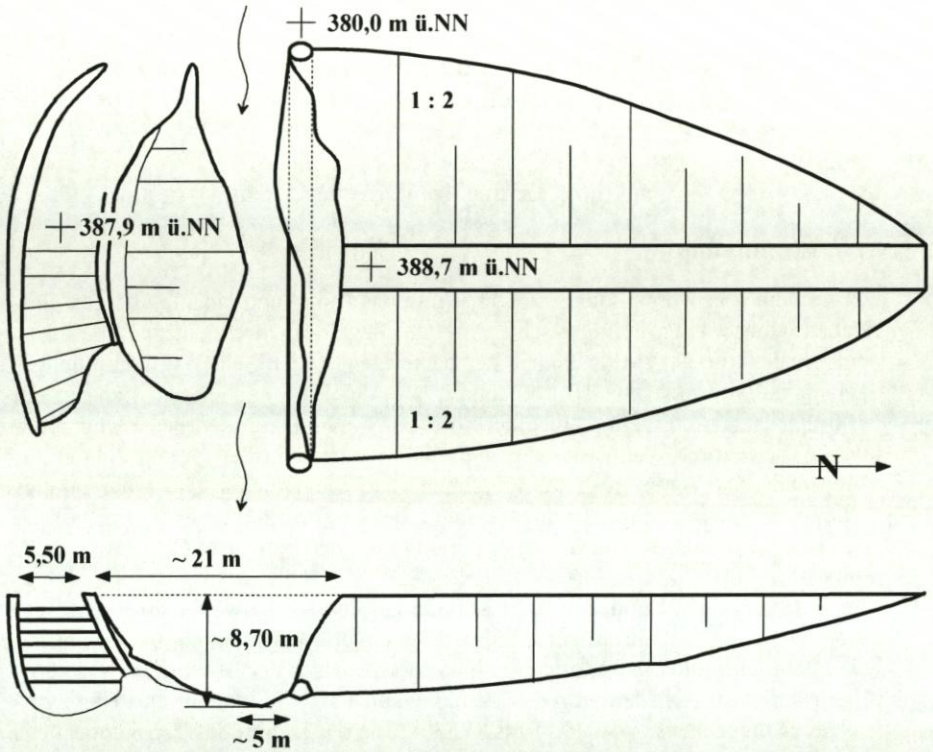
Es handelt sich um einen homogenen Erddamm mit gerader Achse von knapp 9 m Höhe in der Talmitte. Die Böschungen sind mit Rasen bedeckt. Besonders im oberen Teil des Dammes befinden sich Steine in der Schüttung. Eine luftseitige Fußdrainage ist nicht erkennbar. Eine Dichtung mit entsprechenden Anschlüssen

sen an das Durchlassbauwerk, den Untergrund und die Talflanken konnte nicht festgestellt werden.

Abbildung 1 Draufsicht und unterwasserseitige Ansicht des Hochwasserrückhaltedammes Glas-
hütte/Sa. Nach dem Bruch am 12.8.2002

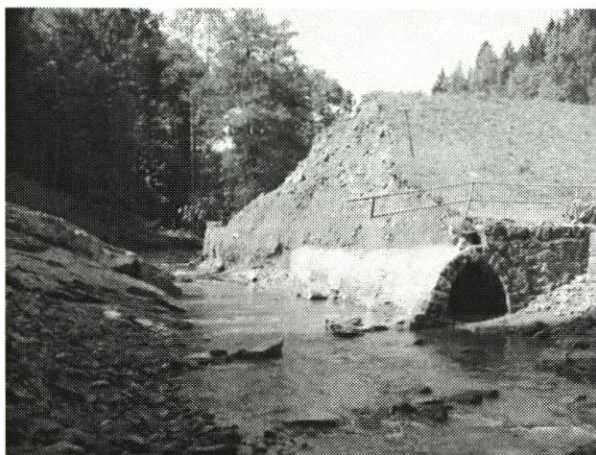
Abbildung 4 Dambruchstelle mit Durchlass von Unterwasser, nördliche Bruchfläche (Foto: Bornschein)

Die Bresche ist näherungsweise trapezförmig mit einer Breite von etwa 21 m in Höhe der Krone und etwa 5 m an der Sohle. Sie erstreckt sich über die gesamte Dammhöhe. An der Südseite wird sie im unteren Teil durch eine etwa 1:2 nach Norden fallende relativ glatte Felsfläche und auf der Nordseite durch den Grundablassstollen begrenzt. Bei einer plötzlichen Breschenöffnung wäre theoretisch eine Höhe der ausfließenden Schwallwelle von bis zu 4 m möglich gewesen, die aber auf Grund der eine halbe Stunde andauernden Breschenerosion geringer gewesen sein muss.

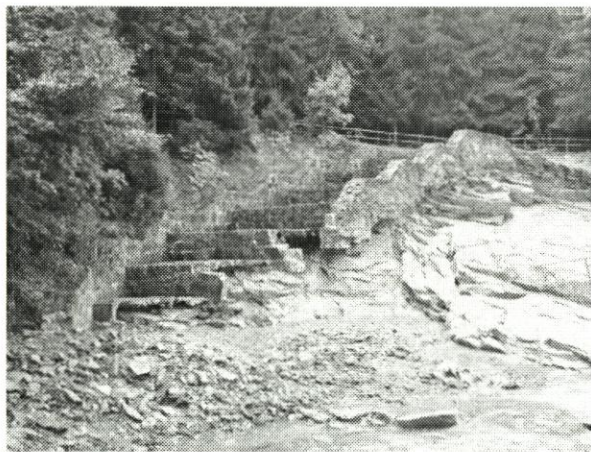
Auffällig ist die geringe Freibordhöhe, die bereits bei Vollstau nur 80 cm beträgt. Das DVWK-Merkblatt 246 und die DIN 19700 T12 empfehlen ein Mindestfreibord von einem Meter.

Abbildung 5 Hochwasserentlastungsanlage von Unterwasser, nördliche Bruchfläche (Foto: Bornschein)

Es kam wegen der fehlenden Entlastung durch den Stollen zu einer relativ schnellen Beckenfüllung und zur Inanspruchnahme der Hochwasserentlastung, die bei bordvollem Becken nur etwas weniger als $6 \text{ m}^3/\text{s}$ abführen kann. Aus diesem Grunde war eine Dammüberströmung, die zur Erosion des Absperrbauwerkes geführt hat, unausweichlich.

Wenn die empfohlene Mindestfreibordhöhe vorhanden gewesen wäre und der Abstand zwischen Vollstau und Dammkrone etwa einen Meter größer gewesen wäre, hätten über die Hochwasserentlastungsanlage bordvoll $Q = 19,6 \text{ m}^3/\text{s}$ abgeführt werden können.

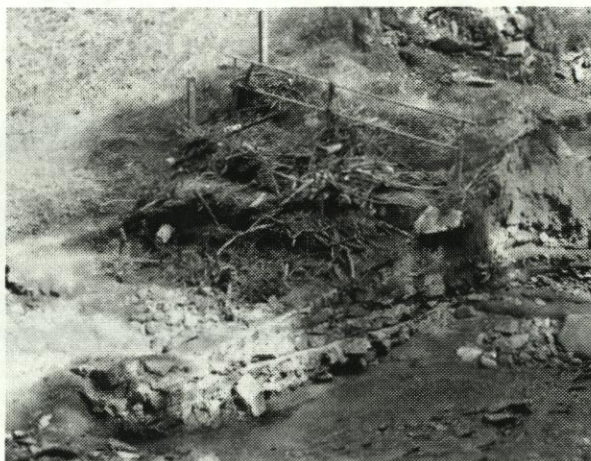
Bei einer ersten Ortsbesichtigung am 23.08.02 wurde festgestellt, dass der Grundablass vollständig durch Treib- und Schwemmgut verlegt (verklaut, verstopft) war und für die Entlastung offensichtlich nicht mehr wirksam gewesen sein kann. Die Verlegung muss stattgefunden haben, als sich der Wasserspiegel noch in dieser Höhe befunden hat. Nach einer Beräumung des Einlaufbereiches war sichtbar, dass der Stollenquerschnitt im Einlaufbereich ca. bis zur halben Höhe mit Sand gefüllt war.

Abbildung 6 Einlauf des Durchlasses während und kurz nach dem Hochwasser 2002. Verklausung (Foto: Bornschein 2002)

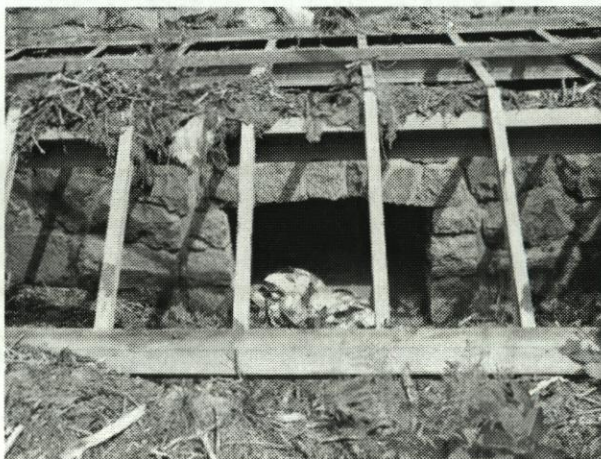
Abbildung 7 Einlauf des Durchlasses beräumt (Foto: Gilli 2003)
