Erhalten und Ertüchtigen von Bauwerken
4. und 5. November 2013 in Karlsruhe

Schleuse Hausen am MDK - Tragwerksertüchtigung der östlichen Kammerwand

Dipl.-Ing. T. Mai (Grontmij GmbH, Hannover)

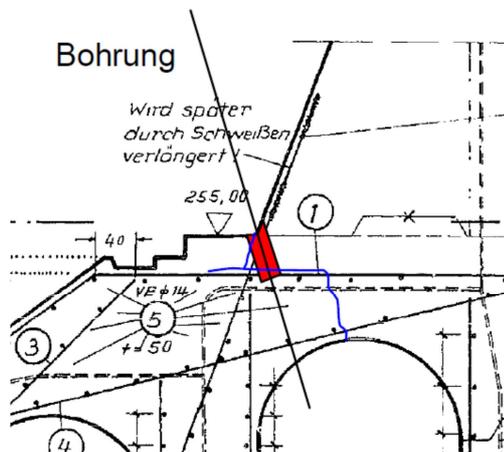
Bei Bauwerksprüfungen im Jahr 2004 und 2005 wurde ein durchgängiger Riss im Verschneidungsbereich der Sohle des Drainagegangs und der dort schräg verlaufenden östlichen Kammerwand festgestellt.

Während Schleusungsvorgängen wurde eine Blasenbildung am Riss beobachtet, die eine Verbindung des Risses zwischen Drainagegang und Längskanal vermuten ließ. Mit Kernbohrungen wurde eine Rissweite von 1,0 bis 1,5 mm festgestellt.

Bild 2: Risserkundung

Vor Beginn der Bewehrungsarbeiten wurde der wasserführende Riss in Richtung Längskanal mittels Polyurethansuspension verpresst.

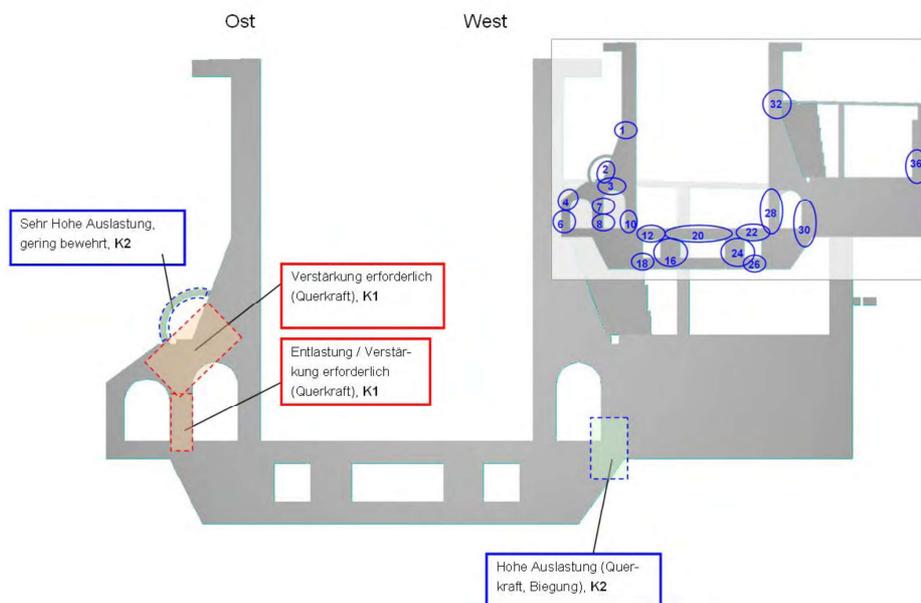
An diesem Modell wurden Tragfähigkeits-, Gebrauchstauglichkeits- und Ermüdungsnachweise geführt. Als Ergebnis daraus wurden die einzelnen Bauteile in die Defizitkategorien K1 (Verstärkungsbedarf) und K2 (tolerierbares Defizit) eingestuft.

Bild 4: Einstufung der Verstärkungsbereiche

Aus den o.g. Schadensbeurteilungen ergaben sich notwendige Verstärkungsmaßnahmen an den unten genannten Bauteilen. Die vorgesehenen Maßnahmen sind das Ergebnis von Variantenuntersuchungen im Rahmen der Vorplanung.

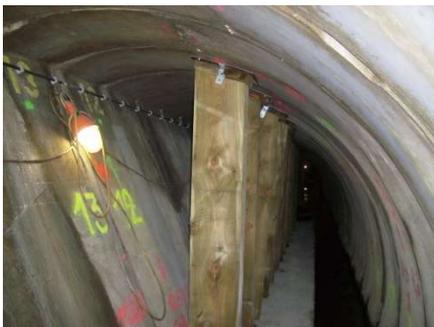
Bei der ersten Ortsbesichtigung im Zuge der Planung wurde festgestellt, dass sich die Drainageringe in einem sehr schlechten baulichen Zustand befanden (z.B. wasserführende Fugen mit Materialaustrag, Versätze von bis zu 6 cm in den Fertigteilen, korrodierte Bewehrung, horizontale Risse in Schleusenlängsrichtung in allen Fertigteilen, versinterte Fugen). Die Ringe mit doppelten Horizontalrissen waren bereits mit Holzkonstruktionen abgestützt. An den Holzstützen zeigte sich bereits ca. 8 Wochen nach Einbau starker Schimmelbefall. Da diese Maßnahme keine dauerhafte Lösung darstellte, wurde die Instandsetzung der Drainageringe in die Gesamtplanung mit einbezogen.

Bild 5: Holzstützenaussteifung

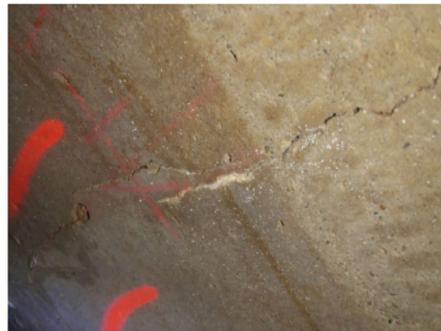
Bild 6: Längsriss im Gewölbescheitel

Auf der Innenseite der Drainageringe wurde eine 10 cm starke bewehrte Spritzbetonschale aufgebracht. Diese wurde über Verbundbewehrung an den vorhandenen Stahlbetonquerschnitt angeschlossen und gemäß heutigen Vorschriften mit Mindestbewehrung versehen. Dadurch wurde die vorhandene Bauteildicke von 25 cm auf 35 cm vergrößert.

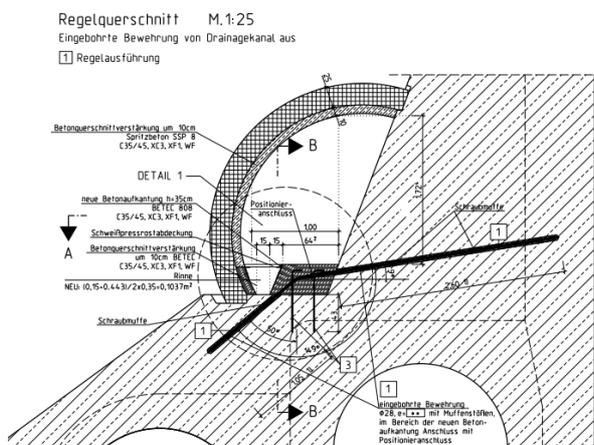
Die Hauptzugspannungstrajektorien an der Unterkante der Kammerwand, für die keine Zugbewehrung vorhanden war, wurden durch nachträglich eingebaute Bewehrung ertüchtigt. Diese Zusatzbewehrung ist im statischen Modell mit berücksichtigt. Entsprechend der Neigung der Hauptzugspannungstrajektorie wurde vom Drainagegang aus Bewehrung schräg in die Kammerwand gebohrt. Die Verankerung der Bewehrung in der Kammerwand erfolgt innerhalb der Betondruckzone. Erdseitig ist die Bewehrung im Stahlbetonquerschnitt oberhalb des Leerschusses verankert.

Bild 18: Verstärkungsbewehrung
