Megrendelő:	Budapest II. Kerület Önkormányzata
Helység:	Budapest II. Ker.
Terület:	Csévi utca 26
Fa kódja:	Csévi26-2
Fafaj - latin:	Koelreuteria paniculata
Magyar név:	bugás csörgőfa
Fa magassága:	7 m
Alsó koronaszint:	2 m
Törzs magassága:	3 m
Törzs átmérő 1m-en:	27 cm
Törzskerület 1m-en:	84,78 cm
Korona átmérője:	4 m

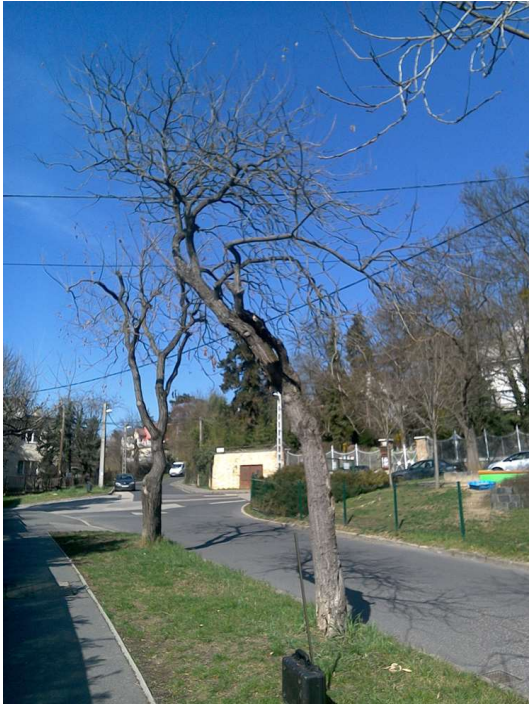
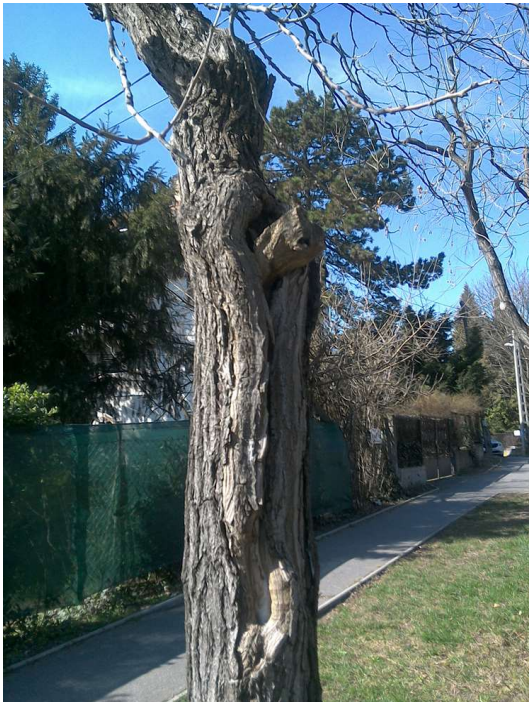
A fa statikai állapota	
Kitérés mértéke a függőlegestől:	Kismértékű
Kitérés iránya	Nyugat
Súlyponteltolódás mértéke:	1 m
GYÖKÉRZET leírása	
A gyökérzet gátolt fejlődésű, állapota nem vizsgálható.	
GYÖKÉRZET és GYÖKÉRNYAK állapota, Radó EU-s értékszám:	1
A gyökérzet erős, legalább 50%-os károsodása, nagyon rossz feltételekkel rendelkező termőhelyen	
A fahely 2m zöldsávban helyezkedik el, részben aszfalt burkolattal fedett. A talaj erősen tömörödött, téli sózással terhelt. A fa mozgására utaló jelek nem láthatóak a talajon. A gyökérnyak előrehaladottan károsodott, korhadt és odvas.	
TÖRZS állapota, Radó EU-s favizsgálati értékszám:	1
A törzs előrehaladottan károsodott, korhadt vagy elhalt. Statikai vagy tápanyagszállítási funkcióját nem képes ellátni	
A törzsen letört vázág nyomán hosszanti hasadás és kiterjedt palásthány. A törzs teljes hosszában nagy fokú gesztkorhadás és odvasodás alakult ki, a törzs nem képes ellátni statikai feladatát, törésveszélyes.

KORONAALAP jellemzése:	
A koronaalapon odvasodás alakult ki a letört vázág helyén.	
KORONA állapota, Radó EU-s favizsgálati értékszám:	2
Erős koronakárosodás, 50% fölött	
A vázágak korhadtak, a korona féldoldas.	
Epifiton növény a fán:	
Veszélyeztetés	gyalogos forgalom, úttest, légvezeték, épület
A fa egészségi állapota és életképessége:	1
Sürgősen lecsereendő az állapota vagy károsodás veszélye miatt (károsodás csak a fa kivágásával kerülhető el)	
A fa általános állapotmutatója:	20,0%

A törzs súlyos károsodása miatt a fa nem tartható meg biztonsággal.

Kivágás
