La réalcalinisation, une nouvelle technique de conservation des monuments historiques en béton armé

Évaluation de l'efficacité, de la durabilité et de l'innocuité des traitements

Emmanuel Cailleux et Élisabeth Marie-Victoire

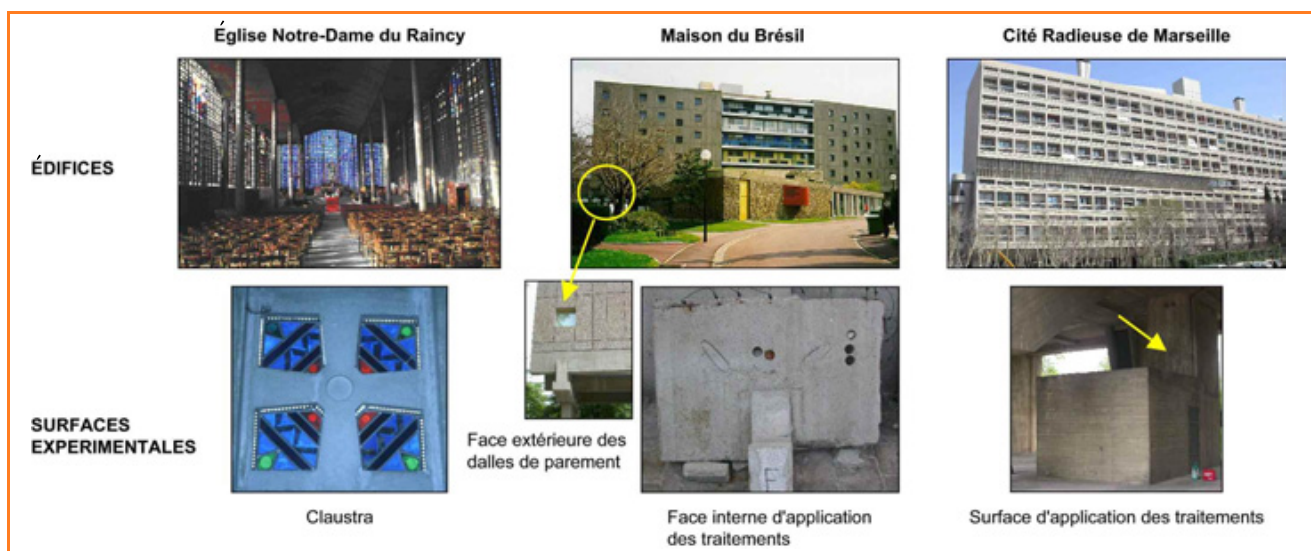
Figure 2 - Édifices et zones d'essais.

Pour tous ces bâtiments, les diagnostics menés avant restauration ont conclu à des altérations liées à une corrosion des armatures induite par la carbonatation. Les principales caractéristiques physico-chimiques et microstructurales des bétons sont regroupées dans le *tableau 1*.

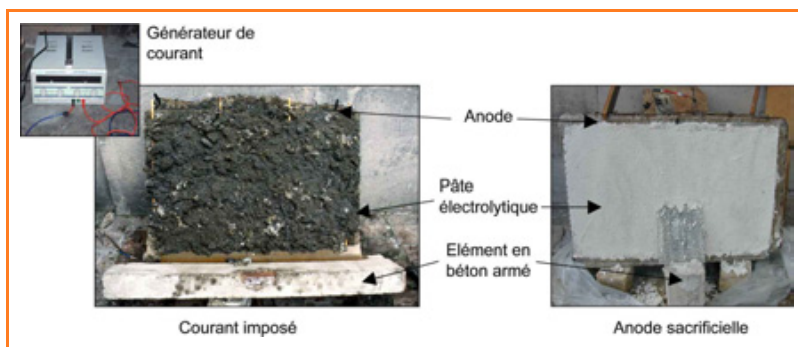
Figure 3 - Application des traitements par courant imposé et anode sacrificielle sur les dalles de parement de la Maison du Brésil.

Les réalcalinisations ont été réalisées par les sociétés commercialisant les traitements. Les paramètres d'application sont donnés dans le *tableau II*. La *figure 3* montre la mise en œuvre de techniques par courant imposé et anode sacrificielle sur les dalles de parement issues de la Maison du Brésil.

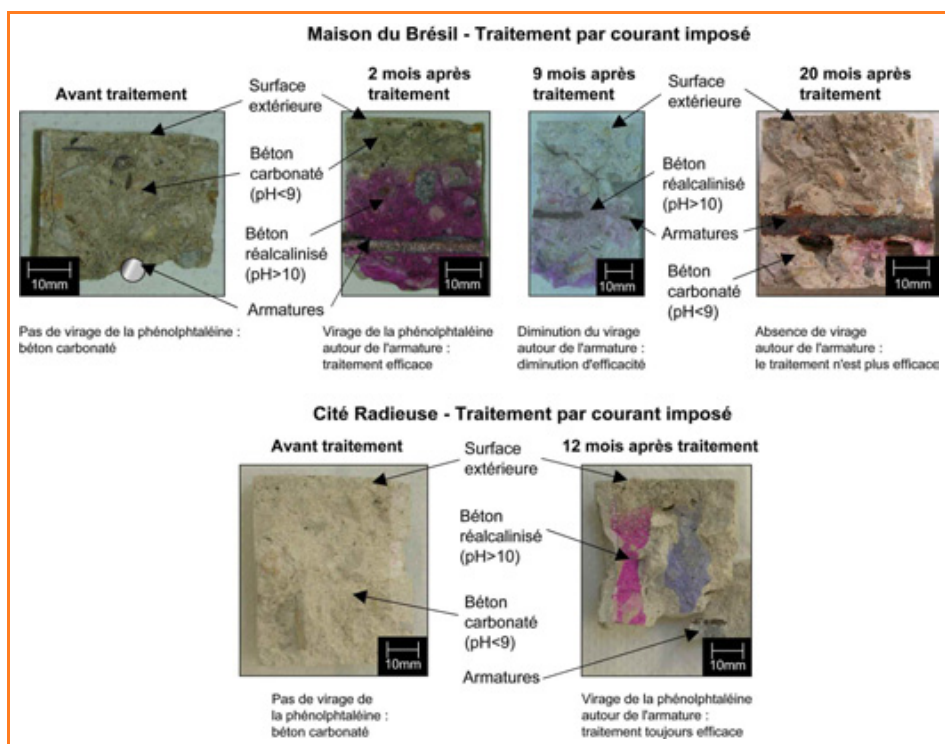
Figure 4 - Évolution du pH suite aux traitements de réalcalinisation par courant imposé appliqués sur les bétons de la Maison du Brésil et de la Cité Radieuse.

échantillons issus des dalles de la Maison du Brésil et de la Cité Radieuse de Marseille. Pour les dalles, une diminution progressive de l'intensité de virage de la phénolphthaleïne a été observée pour les deux techniques de réalcalinisation. Deux ans après traitement, l'indicateur coloré ne vire plus, indiquant que le pH du béton est de nouveau similaire à celui d'un béton carbonaté (figure 4 et tableau II). Cette évolution suggère une faible durabilité des traitements. Par contre, pour la Cité Radieuse de Marseille, un pH basique a été conservé un an après traitement, indiquant que la réalcalinisation est toujours efficace (figure 4 et tableau II). Cette différence de comportement pourrait être liée à la présence de laitiers et de fumées de silices dans le béton des dalles de la Maison du Brésil. En effet, des études récentes menées en laboratoire ont également montré de faibles durabilités lors de traitements de réalcalinisation de bétons de laitiers [10].

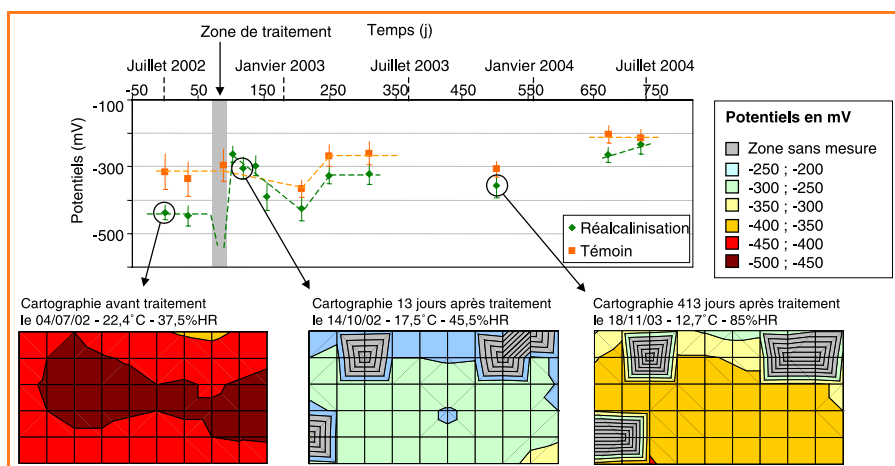
Figure 5 - Évolution des valeurs moyennes de potentiel après l'application d'un traitement de réalcalinisation par courant imposé sur les dalles de la Maison du Brésil (électrode de référence au cuivre/sulfate de cuivre) et exemples de cartographies de potentiel enregistrées sur les dalles traitées.

Ces cartographies présentent des valeurs homogènes de potentiel ne permettant pas de mettre en évidence d'évolution de gradient qui serait significatif d'une repassivation.

moyennes de potentiel calculées à partir des mesures réalisées sur la dalle de la Maison du Brésil traitée par courant imposé. Après l'application du traitement, les valeurs, très négatives en raison de la polarisation des aciers, remontent progressivement, indiquant une probable efficacité. Toutefois, les potentiels ne se stabilisent pas et, peu de temps après, diminuent de façon importante pour retrouver des valeurs semblables à celles enregistrées avant traitement. Par la suite, les courbes obtenues pour la dalle témoin et la dalle traitée montrent des évolutions similaires. Il est probable que ces évolutions soient essentiellement liées aux variations de température et d'humidité relative, masquant ainsi un possible effet positif du traitement. Des phénomènes similaires ont été retrouvés dans le cas des autres essais. Ils n'ont pas permis de conclure de façon satisfaisante à une repassivation des armatures à partir des mesures électrochimiques.

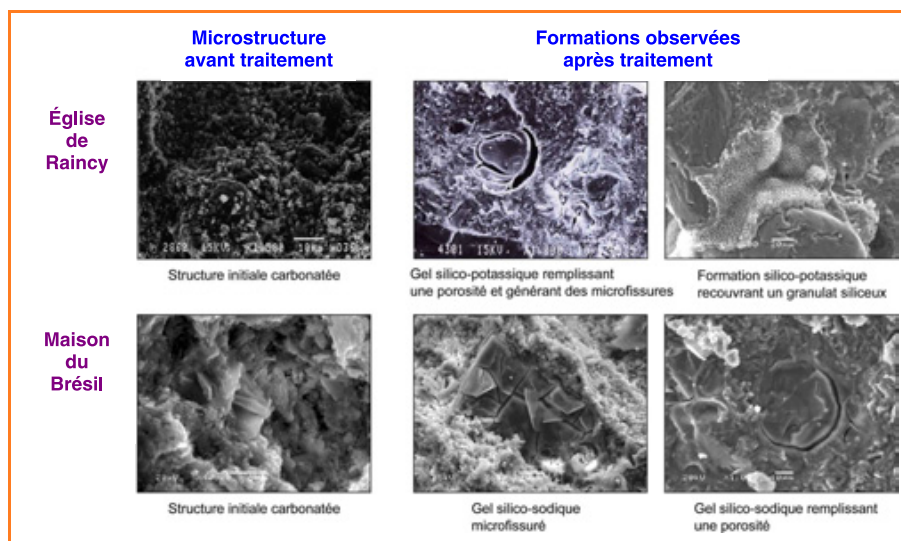
Les observations MEB et les analyses EDS menées après l'application des deux types de traitements ont révélé la formation de nombreuses cristallisations silico-potassiques ou silico-sodiques dans les éprouvettes provenant de l'église du Raincy. Pour certaines, ces formations présentent des caractères expansifs (figure 6).

Dans le cas de la Maison du Brésil, des cristallisations silico-potassiques et silico-sodiques ont également été observées. Celles-ci semblaient cependant beaucoup moins nombreuses. Toutefois, des mesures de module d'Young dynamiques réalisées sur des échantillons de béton issus de cet édifice ont montré une diminution de l'ordre de 30 % de la rigidité des bétons réalcalinisés comparativement aux échantillons témoins. Cette évolution montre un impact très négatif du traitement sur les propriétés mécaniques du matériau.

Figure 6 - Formations silico-potassiques et silico-sodiques apparues après traitement.
