### *Die Hallesche Marktplatzverwerfung und ihr Einfluß auf Gebäudedehformationen am Markt von Halle/Saale*

## Die Hallesche Marktplatzverwerfung und ihr Einfluß auf Gebäudedehformationen am Markt von Halle/Saale<sup>1</sup>

<sup>1</sup> Mitteilung aus der Technischen Hochschule Leipzig, Sektion Ingenieurbau – Dozentur Ingenieurgeologie.

Hall. Jb. f. Geowiss. Bd. 6  
Seite 23...40  
VEB H. Haack Gotha/Leipzig 1981

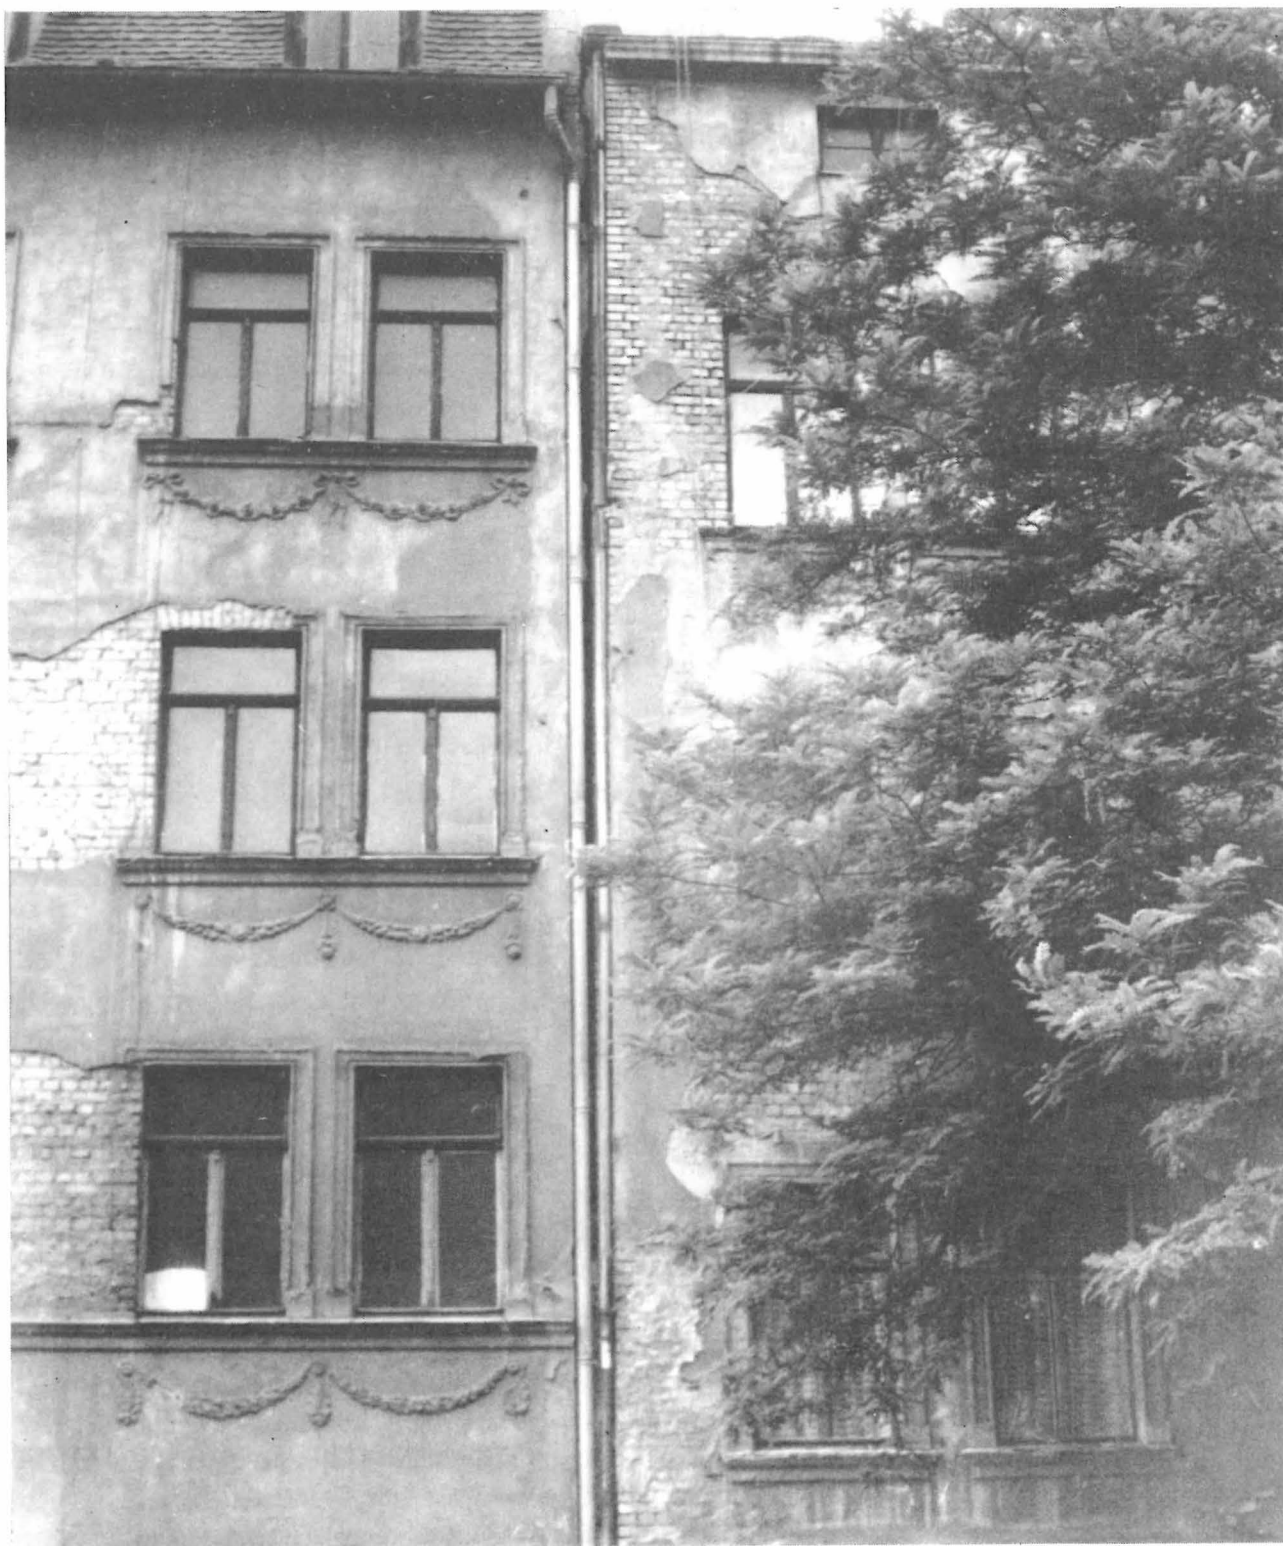
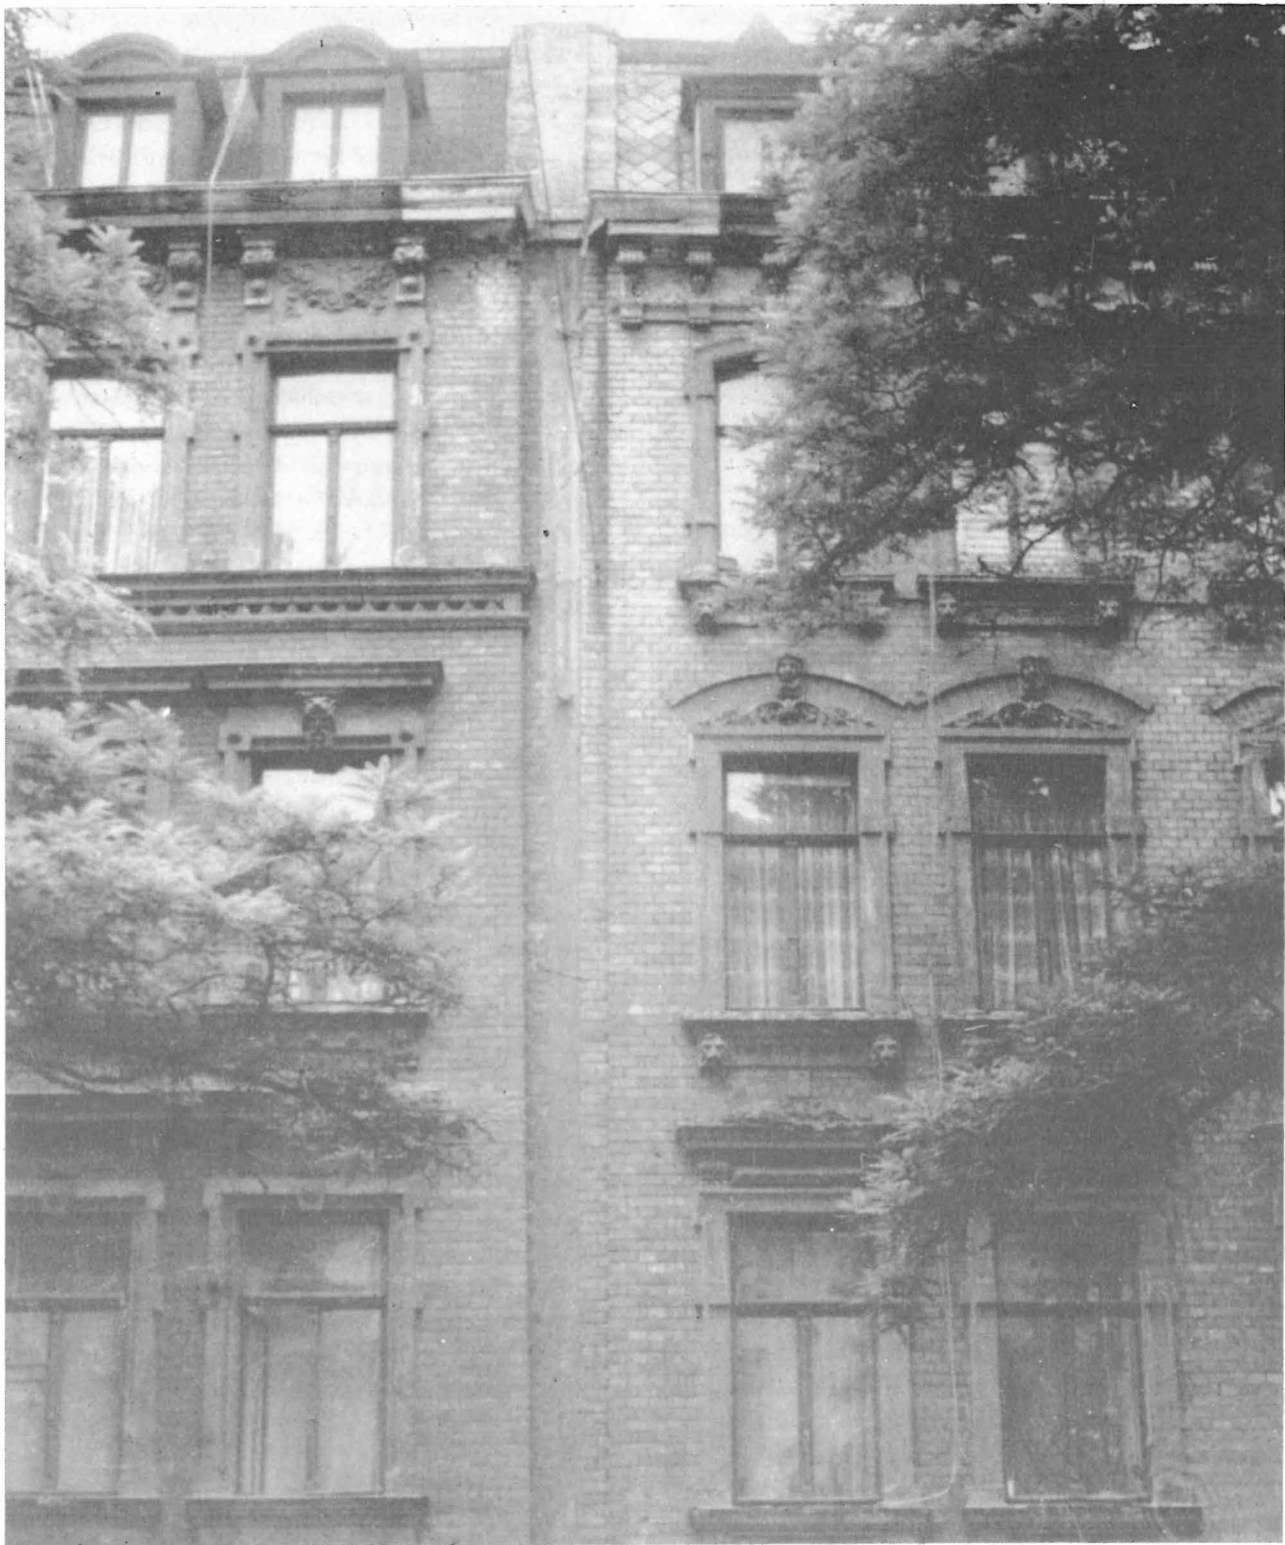
Photo 1 und 2  
En-bloc-Bewegungen von Bauwerken über Auffülle  
mit Faulschlamm:  
zu beachten sind die offenen bzw. vermauerten Fugen der  
Giebelwände (Hallorenring)  
(Photo OEHLISCHLÄGER)

Die Häuserreihe am Hallorenring (Photo 1 und 2) steht in Nord-Süd-Richtung. Ihre Giebelwände

öffnen sich in dieser Richtung, was vermutlich der Gründung in die Auffülle zuzuschreiben ist. Ihr unterschiedlich starkes Neigen nach Osten resultiert gleichfalls aus der Auffülle und vermutlich aus der Lage am Rande der Senkungsmulde mit Kern um die Gutjahrschule. Bei allen fünf statisch selbständigen Häusern fehlt eine betonte Rißbildung in den Fassaden, was dafür spricht, daß die Streifenfundamente biegesteif genug sind, sich den verändernden Untergrundverhältnissen anzupassen, oder daß die Gebäude sich als Ganzes setzen bzw. senken.

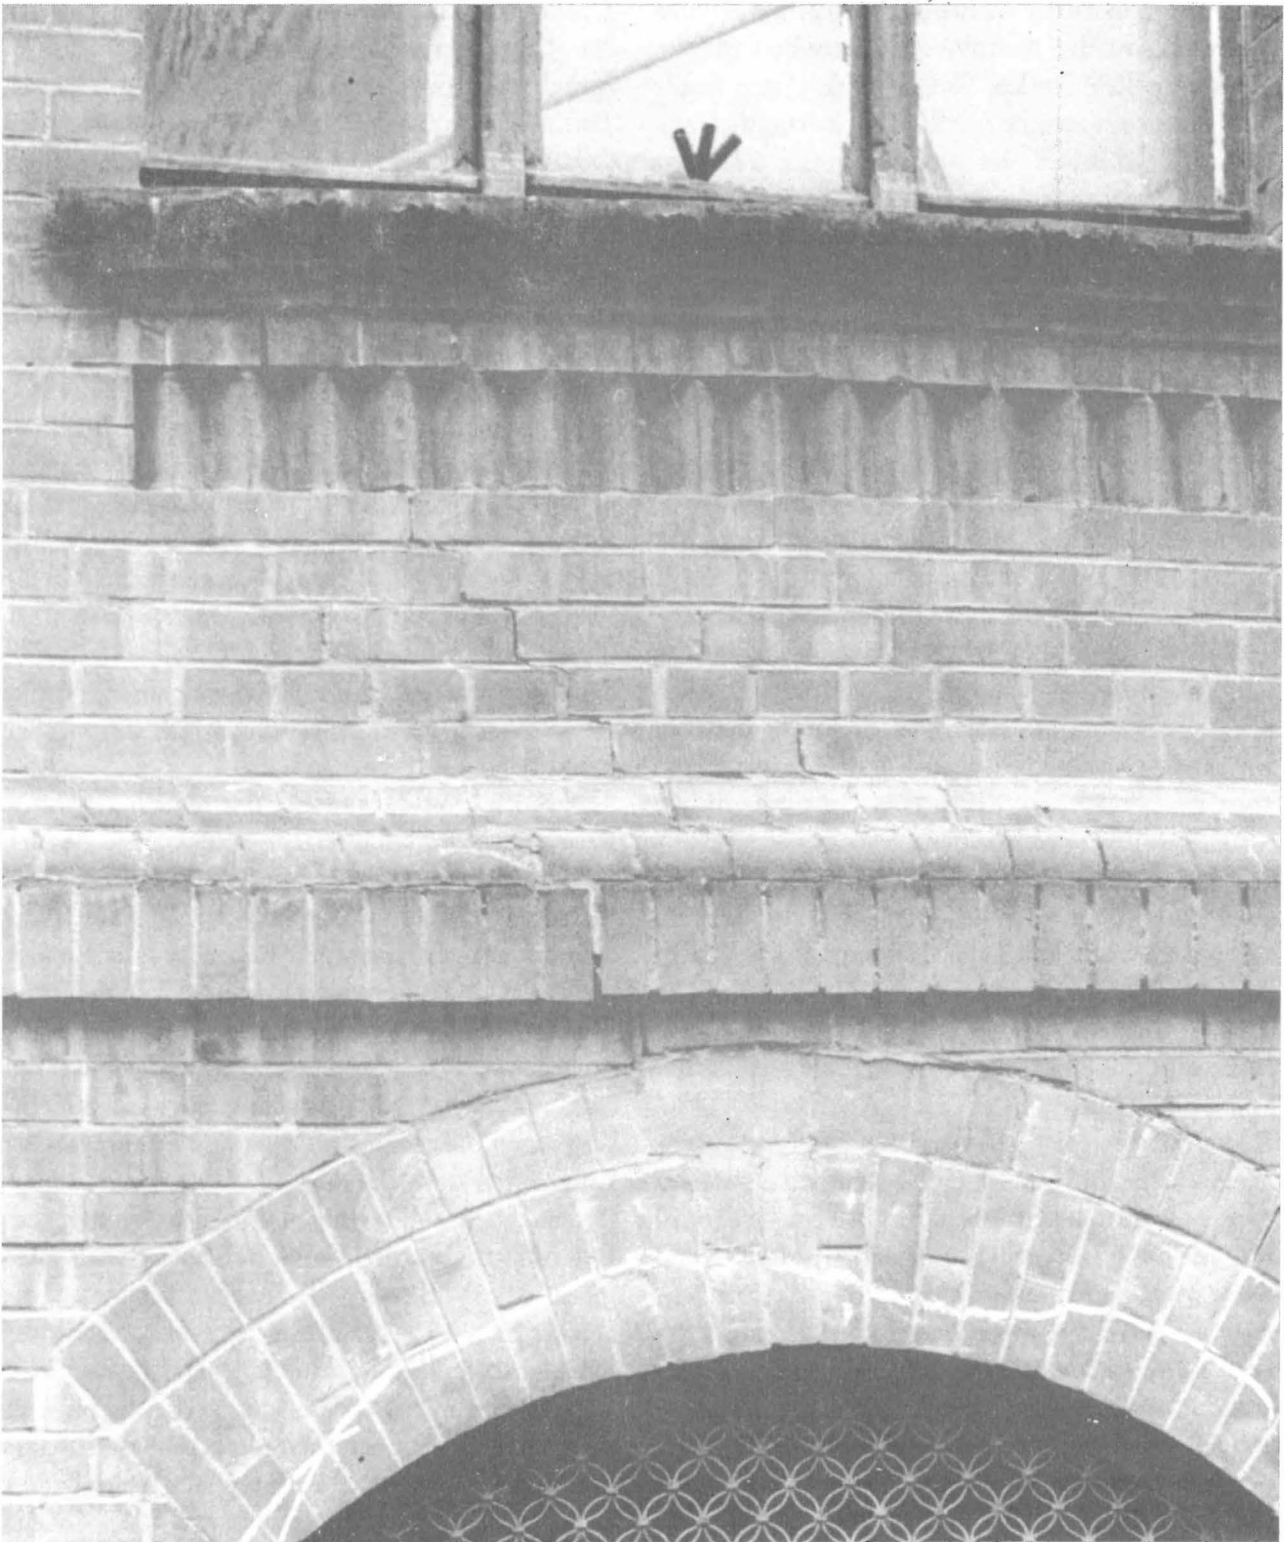
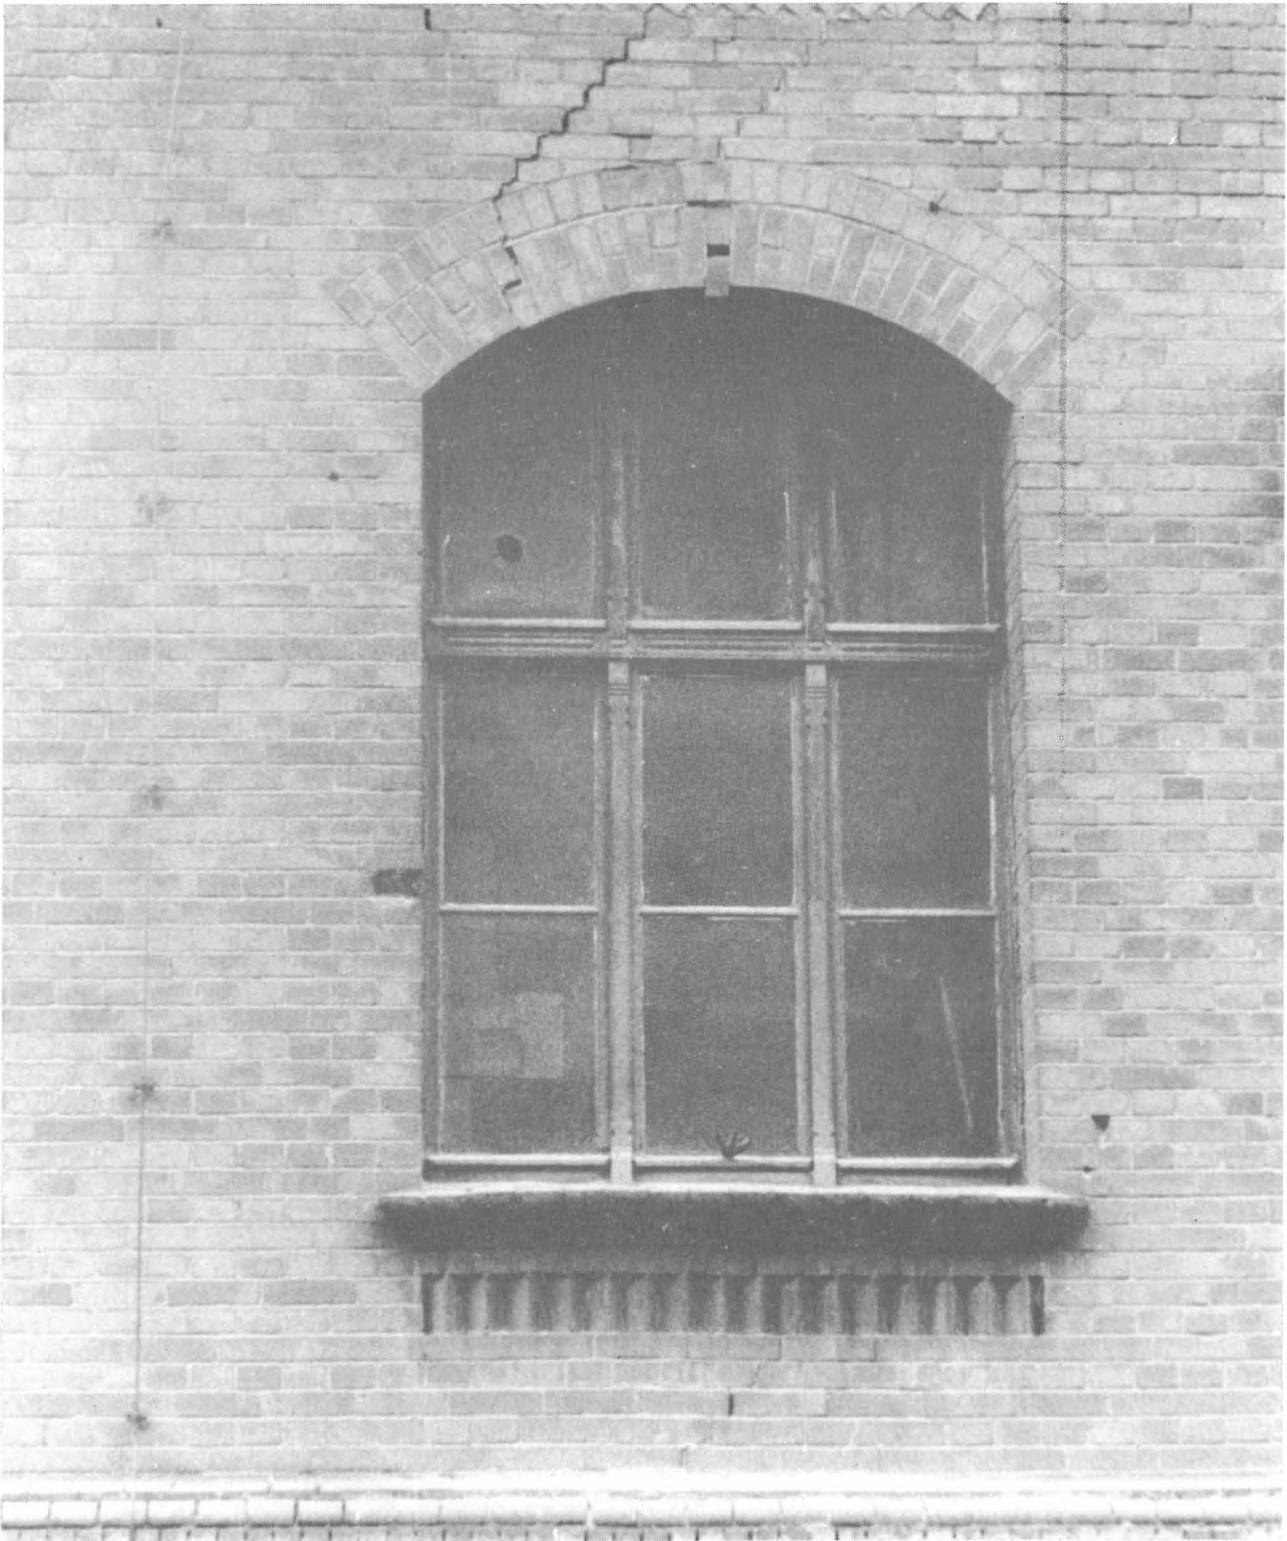
Die Südfront der Gutjahrschule (Photo 3 und 4) stellt ein Musterbeispiel für eine Gebäudedeformation in einer Senkungsmulde dar. Während der Mittelbau in einer Größenordnung von 10...12 cm absinkt, scheinen die Ränder des Gebäudes unverändert zu sein. Betrachtet man dagegen die Ost- bzw. Westseite der Schule, so fällt ein Absinken der nördlichen Bauteile auf. Die Richtung der Bewegung weist auf die aufgefächerte Verwerfungszone im Bereich der Zechsteinaschen bzw. in die Senkungsmulde nach Süden.

Photo 3 und 4  
Bauschäden durch Senkungen im Untergrund und an  
Ziegelmauerwerk (Gutjahrsschule)  
(Photo NUGLISCH)

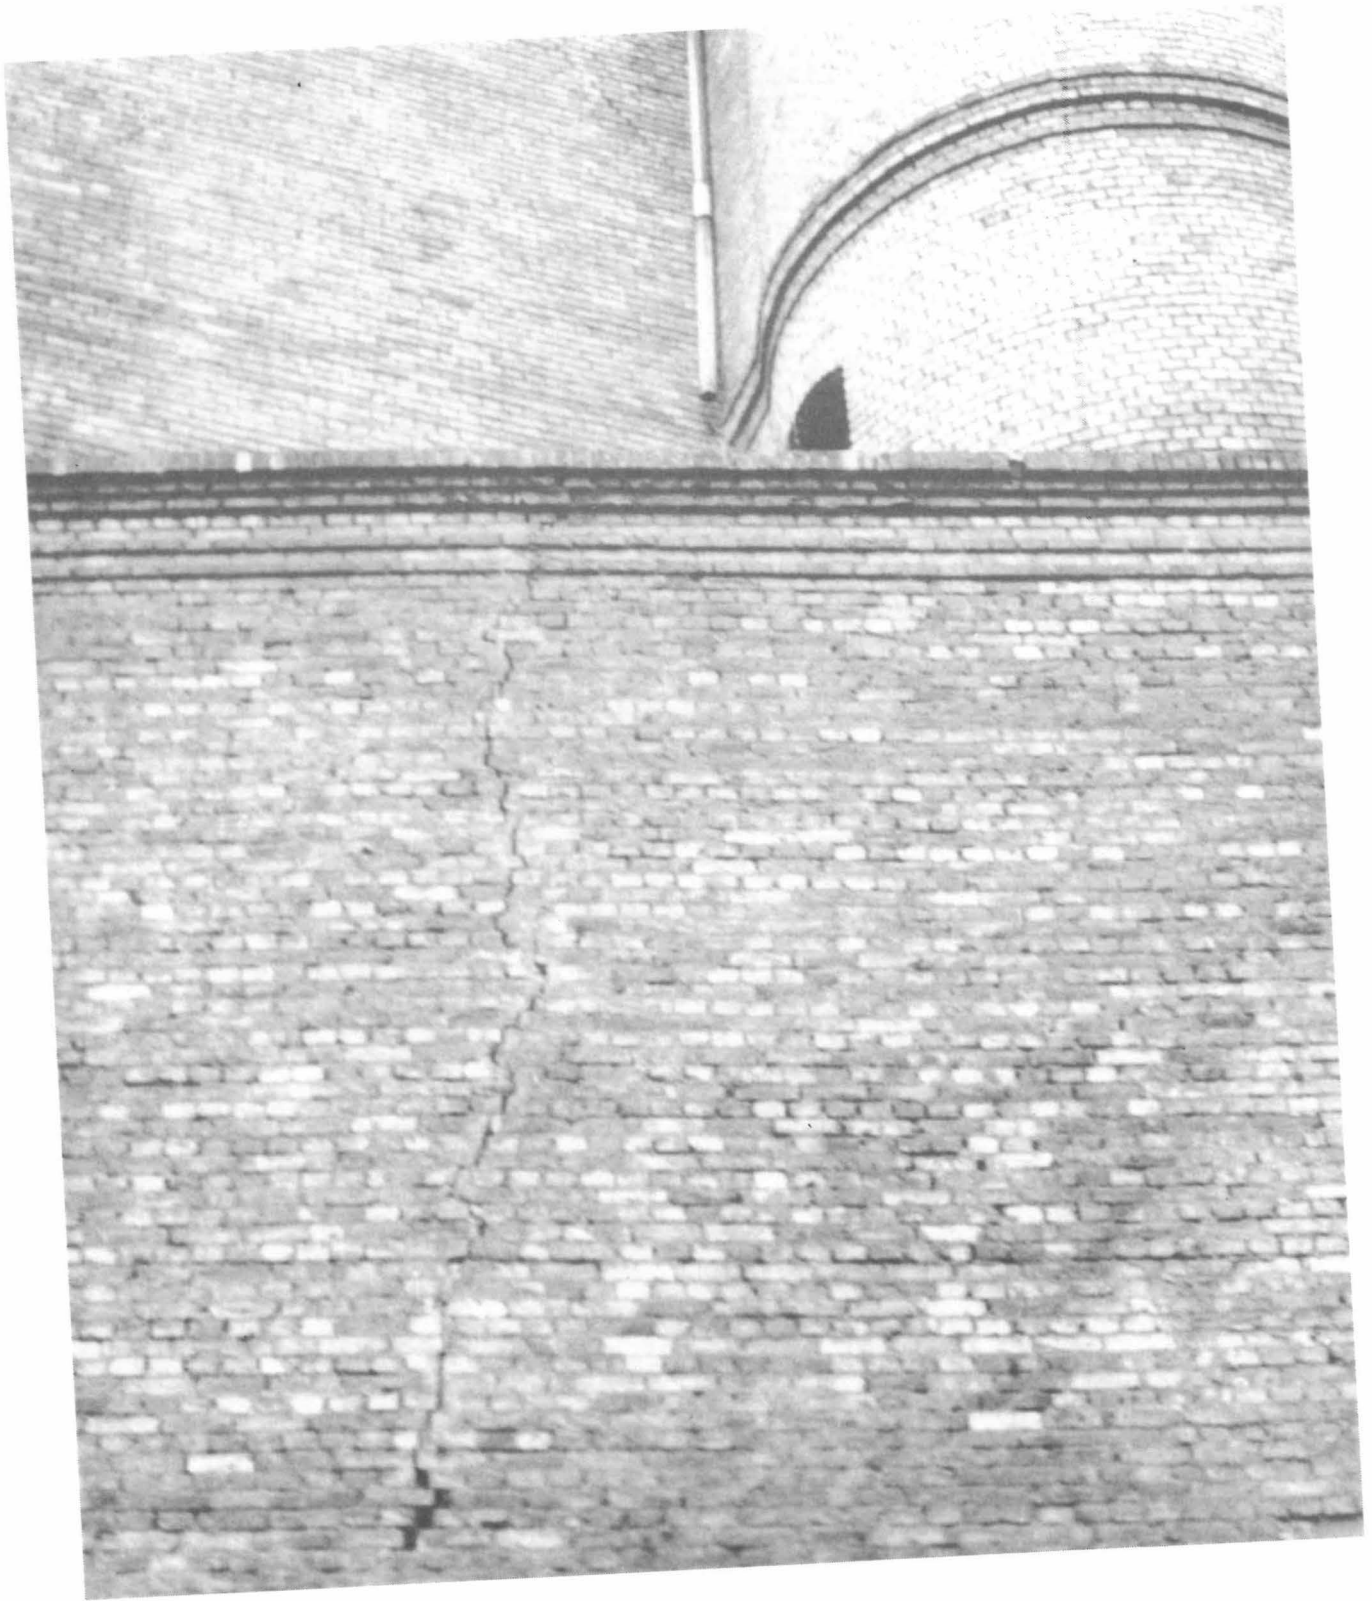
Die Analyse des Bauzustandes der Marienbibliothek (Photo 5) wirft einige Probleme auf. Zu nennen wären der bizarre Grundriß des Gebäudes in Verbindung mit seinem statischen System sowie die teilweise Gründung in unterschiedlich mächtiger Auffülle bei einer maximalen Schichthöhe von ca. 6,0 m. Während die Ostseite der Rückwand über 4,0 m mächtiger Auffülle gegründet ist, stehen westlich nur noch 2,0 m Auffülle unter den Fundamenten an. Das Gebäude befindet sich unmittelbar über der herzynisch streichenden Verwerfungszone, so daß auch hier Senkungen in östlicher Richtung die Setzungen verstärken. Die westliche Bewegungsrichtung weist auf die Senkungen im Bereiche des Zechsteinausstriches mit den drei historischen Solbrunnen.

Photo 5  
Bauschäden an Ziegelmauerwerk durch Abgleiten der Marktplatzverwerfung, verstärkt durch Setzungsschäden  
(Marienbibliothek)  
(Photo OEHLISCHLÄGER)
