# Klappergeräusche durch Ölschlamm in der Vakuumpumpe

Fahrzeug	Produkt	PIERBURG Nr.
VW Transporter LT, T4	Vakuumpumpe	7.22300.62.0/.69.0

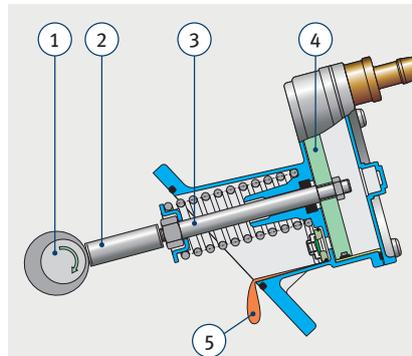
Abb. 1: Empfohlene Einbaulage

Die Kolbenvakuumpumpe wird über einen Zwischenstößel (2) von der Nockenwelle (1) angetrieben. In der empfohlenen Einbaulage kann das Motoröl wieder in den Motor zurückfließen (Abb. 1). Im VW Transporter ist die Einbaulage wie in Abb. 2 dargestellt.

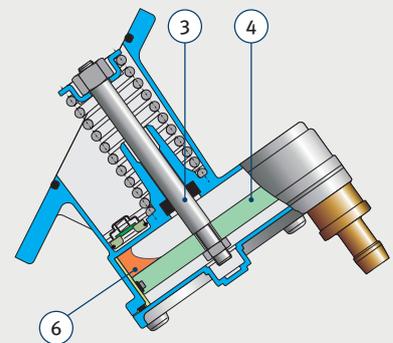
Abb. 2: Einbaulage VW LT und T4

Wenn der regelmäßige Ölwechsel versäumt wird, altert das Motoröl. Ölschlamm mit zähflüssiger Konsistenz bildet sich zwischen Kolbenboden und Gehäuse. Der Kolben erreicht dadurch nicht mehr seine Endstellung. Zwischen Stößel und Zwischenstößel entsteht Spiel. Dies führt zu Klappergeräuschen, die sich wie ein Lagerschaden der Kurbelwelle anhören.

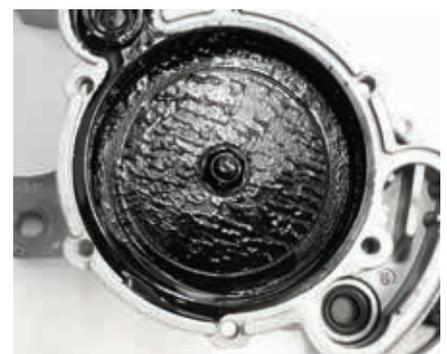
- Intervalle beim Ölwechsel nicht eingehalten
- Qualität des Motoröls unzureichend
- Rußbildung durch unsaubere Verbrennung
- defekte Abgasrückführung

Abb. 3: Ölschlamm in der Vakuumpumpe vom VW Transporter führt zu Klappergeräuschen

Bei Ablagerungen von Ölschlamm muss die Vakuumpumpe erneuert werden. Eine Reinigung ist nicht möglich, da die Vakuumpumpe nicht mit üblichem Werkzeug geöffnet werden kann und es keine Ersatzteile gibt.
