RECUPERACIÓN TIPOLOGICA DE CUATRO IGLESIAS RURALES (MADRID, ESPAÑA)

(TYPOLOGICAL RESTORATION OF FOUR RURAL CHURCHES. MADRID, SPAIN)

Javier Gutiérrez Marcos, arquitecto

Jefe del Servicio de Conservación y Restauración del Patrimonio Histórico Inmueble de la Comunidad de Madrid

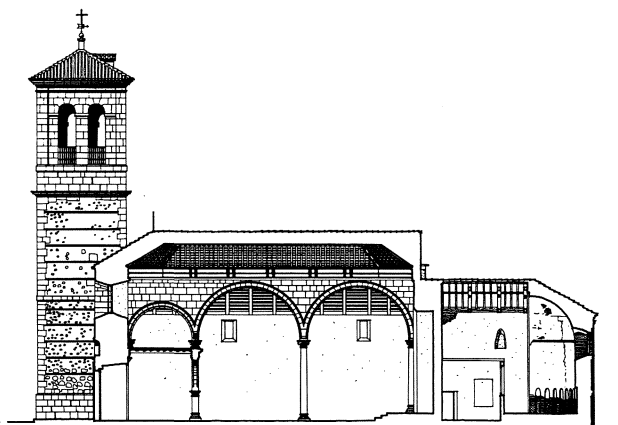
Sección longitudinal anterior a la restauración.

En 1982, cuando se inicia el expediente de declaración monumental, el ábside presenta al exterior grandes grietas y desplomes y se encuentra en estado próximo a la ruina. En su interior y bajo superficies ennegrecidas se adivinan posibles pinturas murales. El anteábside ya había perdido su bóveda de medio cañón. La semicúpula del ábside estaba desmembrada a gajos, lo que propiciaba la entrada de agua y como consecuencia la ruina de los muros de sostén, a los que sólo ayudaban los cuerpos adosados que hacían de contrafuertes, de los que, por otro lado, se intuía la necesidad de su eliminación para poner en valor el ábside completo. Todo ello puso en evidencia la falta de cimentación de los paramentos mudéjares.

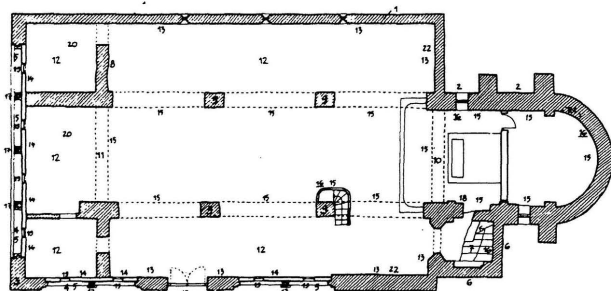
San Pedro. Torremocha. Planta antes de la restauración.

En febrero de 1986 y por iniciativa de la parroquia se inician unas pequeñas obras de reparación y de acabados interiores en la sacristía. Al proceder al picado de los yesos aparecen importantes fisuras en arcos y paramentos y restos de pinturas murales en el ábside, pinturas que parecen de cierta antigüedad. Todo ello hace que las autoridades municipales notifiquen a la Consejería de Cultura el estado de la iglesia y el hallazgo de las pinturas, y así el Centro Regional de Conservación y Restauración del Patrimonio se hace cargo de la investigación histórica del edificio y de la fijación de los criterios para su recuperación, en tanto se pueden presupuestar los fondos necesarios para la restauración integral del templo.

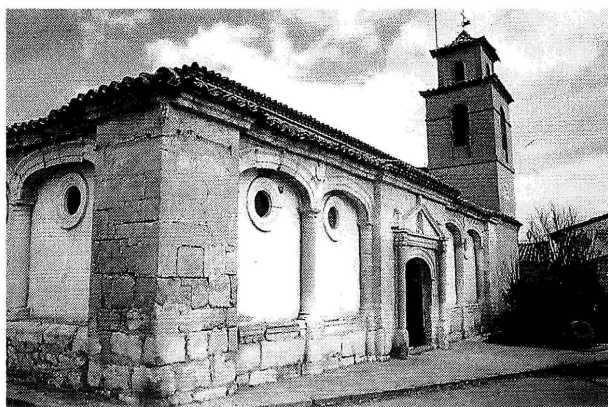
El atrio antes de la restauración.

–Arquerías del atrio: Se han desmontado los elementos de cornisa, enjutas, dovelas de los arcos y columnas en mal estado, procediéndose a su reparación o sustitución en su caso. Se han eliminado los cerramientos exteriores con los óculos para recuperar la apertura del atrio al exterior. La imagen

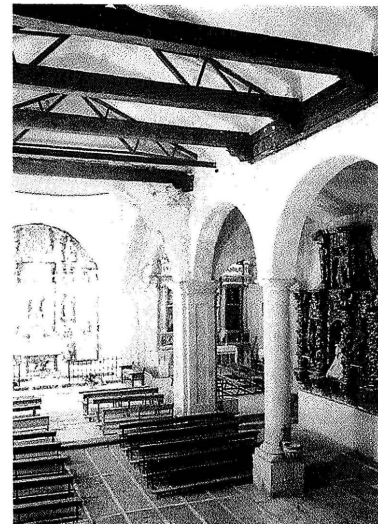
Interior antes de la restauración.

La armadura que conformaba la cubierta de la nave principal fue sustituida en época no muy lejana –algunos habitantes del lugar aún la recuerdan– por cinco dobles cerchas metálicas vistas que producían al interior un lamentable aspecto.

En la segunda fase se devolvió a la iglesia su imagen original de una forma virtual. El planteamiento restaurador fue el de crear una estructura de artesa con formas de par y nudillo, recreando visual y estructuralmente la armadura mudéjar preexistente como atestiguaban los restos de sus tirantes, durmientes y estribos. Así, la nueva armadura de madera se diseña para apearse al forjado existente y facilitar la eliminación de las cerchas metálicas que distorsionaban el espacio de la nave.

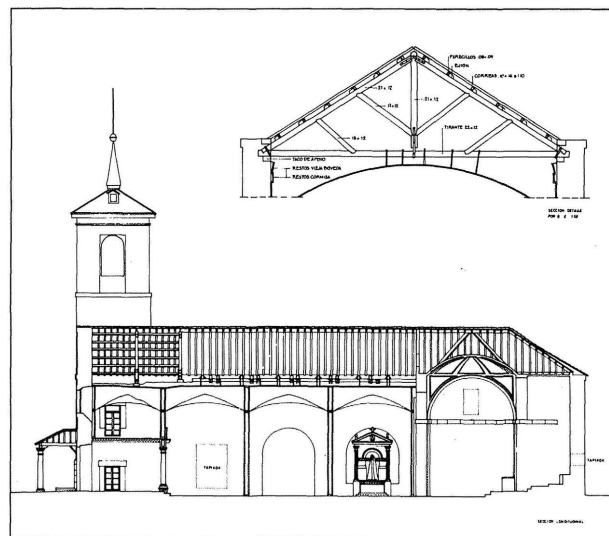
Sección longitudinal de la restauración y detalle de la estructura de la cubierta antigua.

Por último en los años 50, tras una intervención a fondo en la estructura del tejado que sustituyó gran parte de la solución de par y nudillo con tirante, en ese momento ya muy renovada con criterios nada ortodoxos y en cualquier caso sobre la base que permanecía oculta, por cerchas de madera a la "española". Bajo todo ello se colocó una nueva sucesión de bóvedas de arista de escayola que disminuyó y acható más aún el volumen interior, desfigurando el esquema estructural y las proporciones originales.

Cuando las bóvedas comenzaron a arruinarse, presionadas por la rotura de las cerchas de la última reforma, se decide acometer la restauración mediante una solución que, recuperando el volumen inicial, retomara con lenguaje actual la concavidad de la artesa que lo conformó, respetando en posición las ménsulas de sus tirantes, único resto conservado, volviendo a la solución primitiva de tratamiento unitario de bóveda y cubierta, es decir la esencia de la artesa. Así, se proyecta una cobertura que resuelve con modos actuales –constructivos y figurativos– los problemas planteados.

De esta manera, la nueva cobertura del espacio se plantea con una estructura unitaria bóveda-cubierta, compuesta por formas de madera laminada-encolada de unos diez metros de luz, con tirantes metálicos que trabajan a tracción, eliminando los empujes horizontales sobre las paredes.

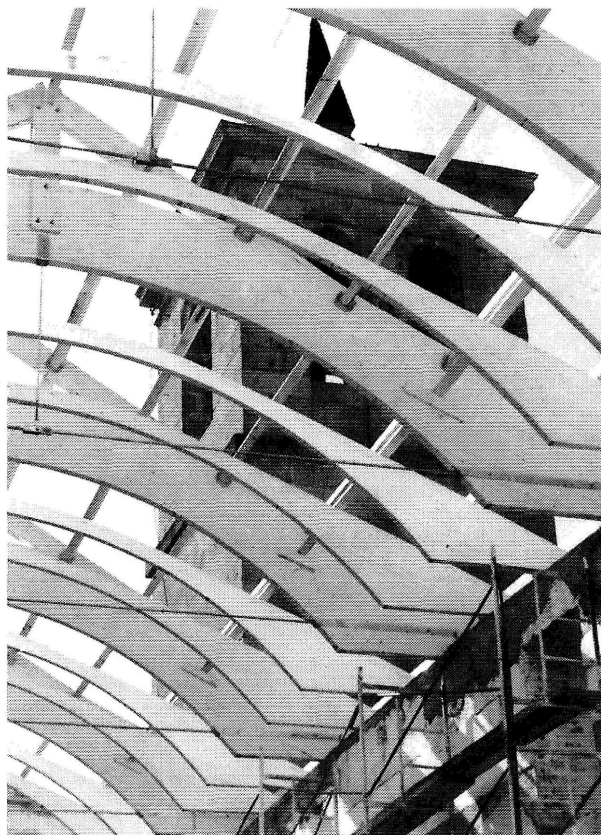
Iglesia de la Concepción. Chapinería. Nueva estructura de la cubierta.

Dichas formas tienen un perfil de arco por la parte inferior y a dos aguas por la superior, ajustándose a la forma actual de cubierta. El trasdós de las formas soporta las hileras del tejado y su intradós sirve de directriz a la bóveda de cañón de tablas de madera
