Informe Técnico N° A7149

INFORME COMPLEMENTARIO DEL DESLIZAMIENTO Y REPTACIÓN DE SUELOS EN EL SECTOR SOCOSBAMBA-PISCOBAMBA

Región Áncash
Provincia Mariscal Luzuriaga
Distrito Piscobamba

Elaborado por la Dirección de Geología Ambiental y Riesgo Geológico del INGEMMET

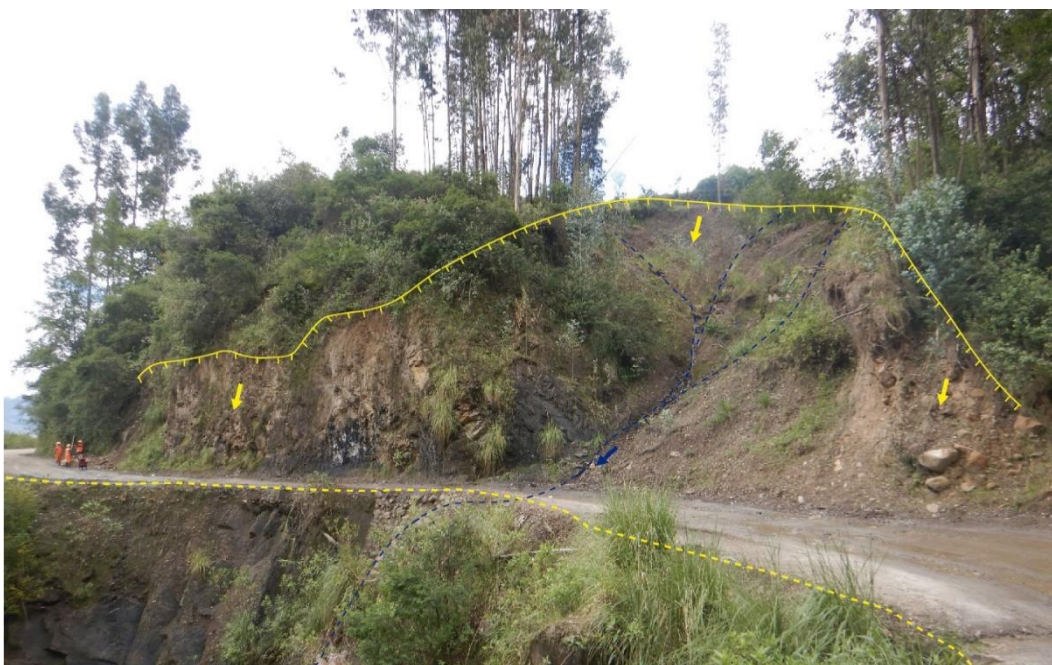
Figura 08: Muestra la zona de derrumbes en el punto 1 de evaluación, afectó 47 metros de carretera que conecta los poblados de Piscobamba y Vilcabamba.

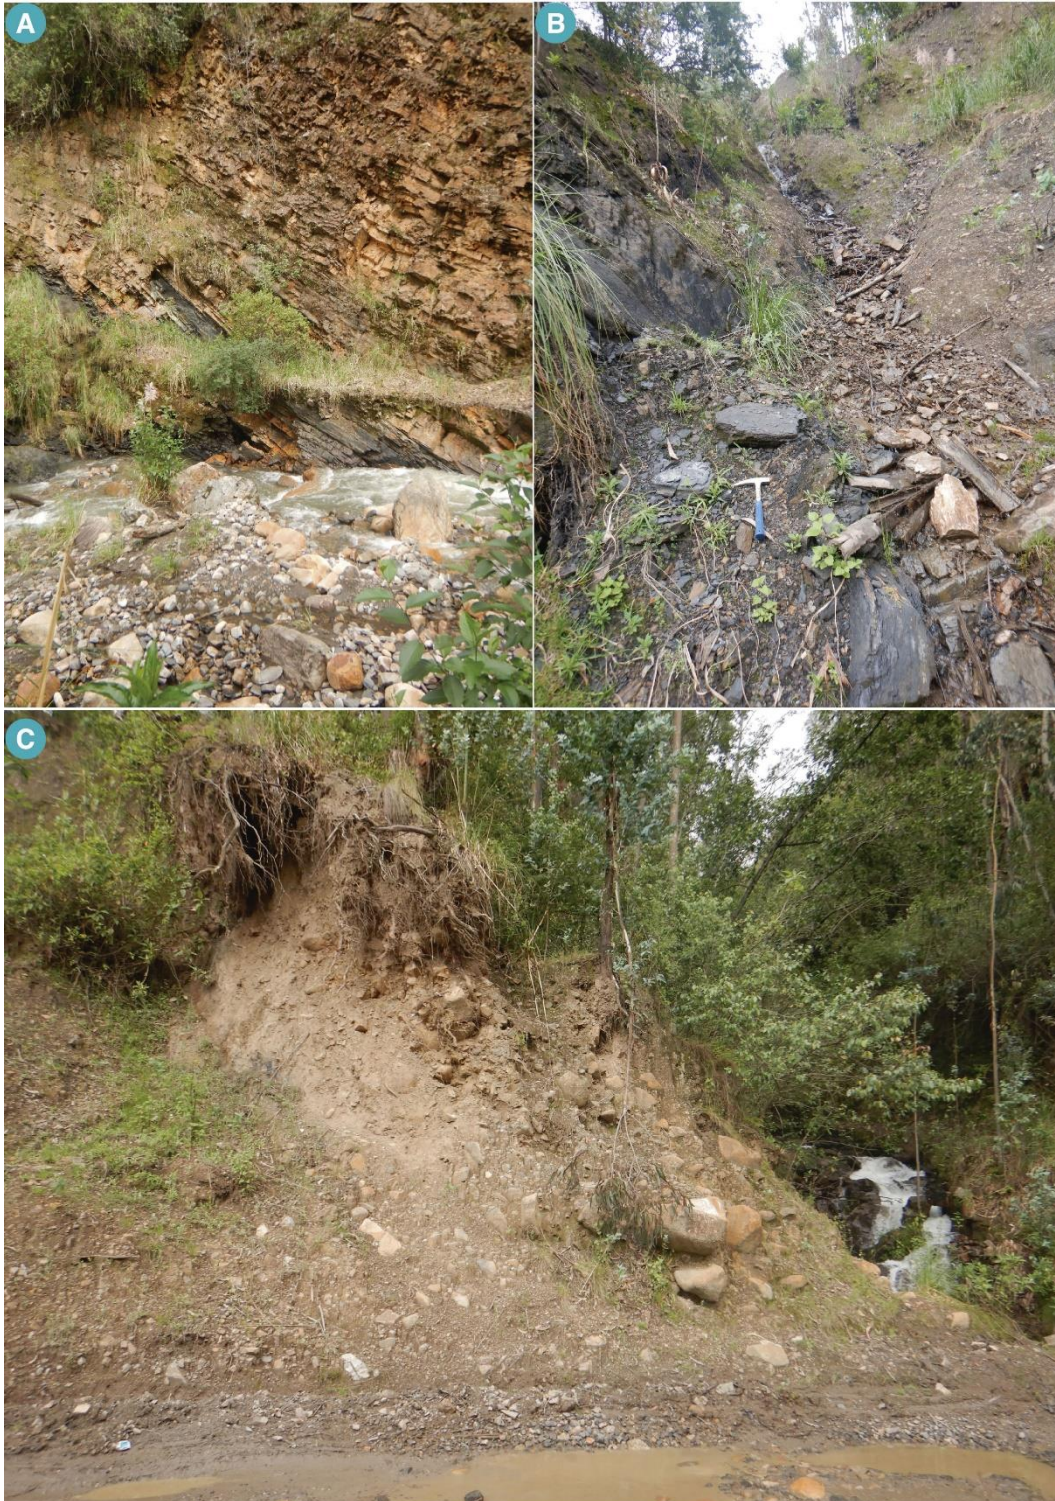
Los niveles pizarrosos afloran en la base del río Pomas (figura 9A) y en el corte del talud de la carretera Piscobamba – Vilcabamba (figura 9B). Los estratos tienen rumbo N 300° y buzamiento 60° NE en contra del talud, están cubiertos por depósitos coluvio-deluviales y proluviales, producto de la acumulación de materiales provenientes de derrumbes antiguos y materiales acarreados por la quebrada Uyucuyoc y Chipre. (figura 9 B y C).

Figura 9: A) Muestra afloramientos de pizarras foliadas y fracturadas de la Formación Chicama, B) Muestra el material proluvial de la quebrada Chipre. C) Muestra los depósitos coluvio-deluviales que generan derrumbes en el punto de inspección 1.

Se observó que la carretera presenta un badén que conduce las aguas de la quebrada Uyucuyoc. Sin embargo, la quebrada Chipre que también cruza la carretera, no presenta este tipo de obras, por lo cual el agua fluye directamente sobre la carretera, esto favoreció la erosión del borde izquierdo de la plataforma y la ocurrencia de derrumbes que afectan constantemente dicho tramo, por lo consiguiente se

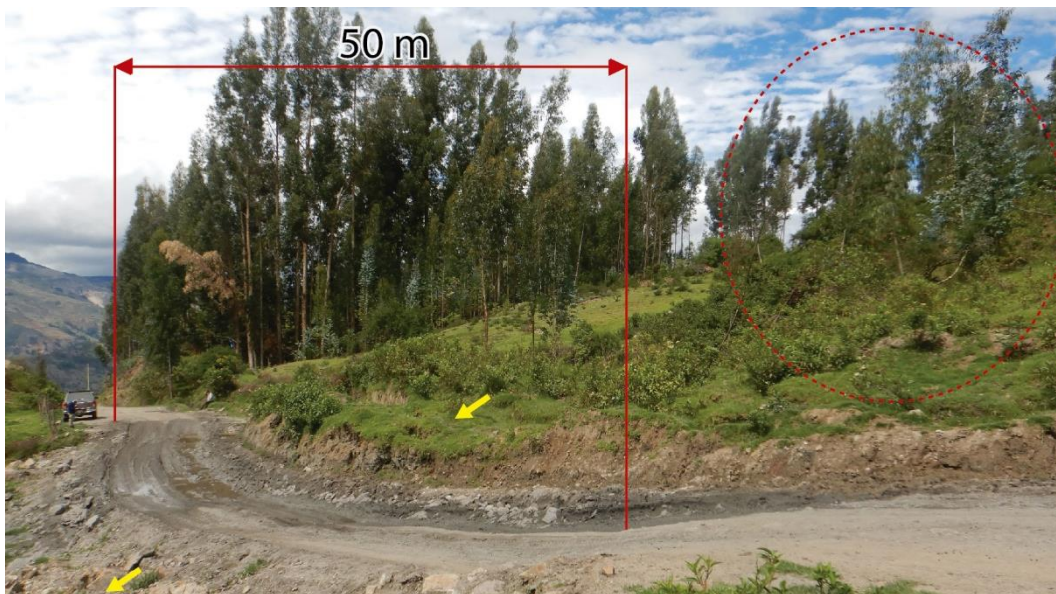
Se observó árboles ligeramente inclinados y presencia de suelos ondulados, que evidencian la reptación de suelos. (figura 10 y 11)

Figura 10: Se observa afectación de la carretera Piscobamba-Socosbamba, en un tramo de 50 m

Para este sector se recomienda la impermeabilización de los canales de escorrentia superficial, asi como la captación de los ojos de agua. En los terrenos de cultivo que se encuentran aledaños, se deben de regar usando metodos de riego tecnificado, prohibir el riego por gravedad.

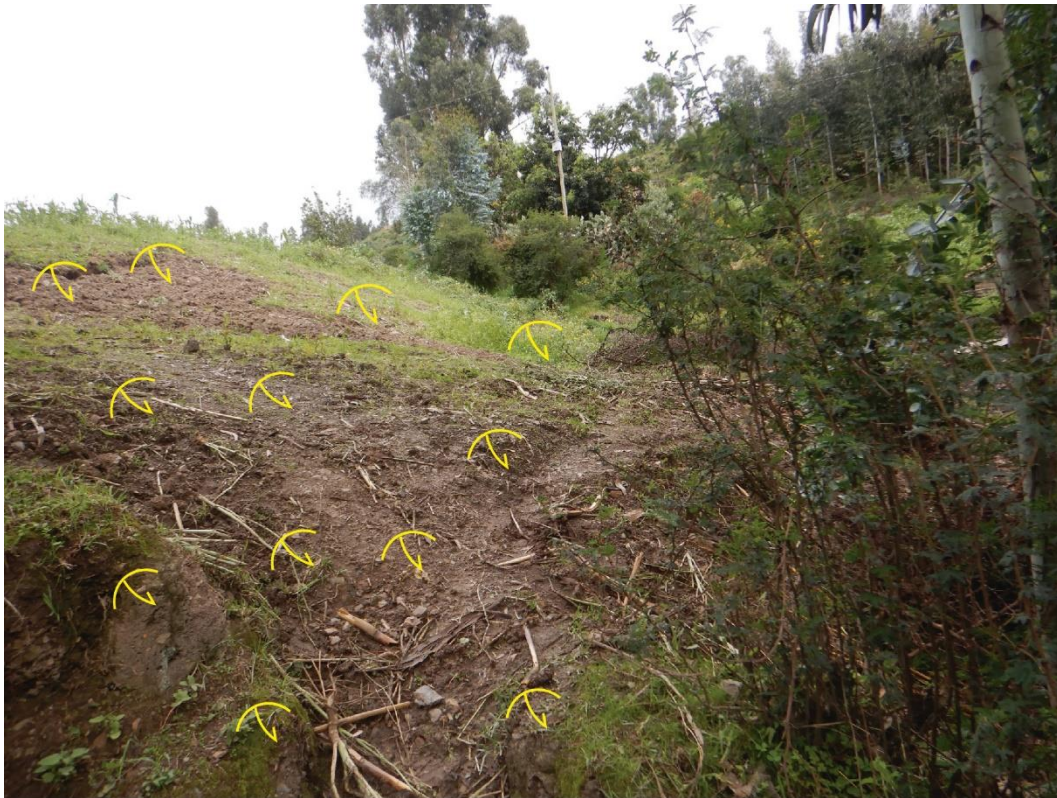
Se observó reptación de suelos, que afecta depósitos coluvio-deluviales de matriz limo-arcilloso, altamente saturados (figura 13), así mismo, se apreció canales de drenaje no revestidos, que fluyen pendiente abajo, a través de la carretera Socosbamba-Piscobamba (figura 14), ello afectó 55 m de la carretera.

Figura 13: Muestra suelos reptando en el punto de evaluación 3, el terreno presenta una pendiente aproximada de 10°.

Se recomienda la impermeabilización de los canales de agua y la construcción de obras hidráulicas transversales (badenes) en la carretera. En las área agrícolas se debe usar un riego tecnificado, si es posible por goteo, para evitar la sobresaturación del suelo.

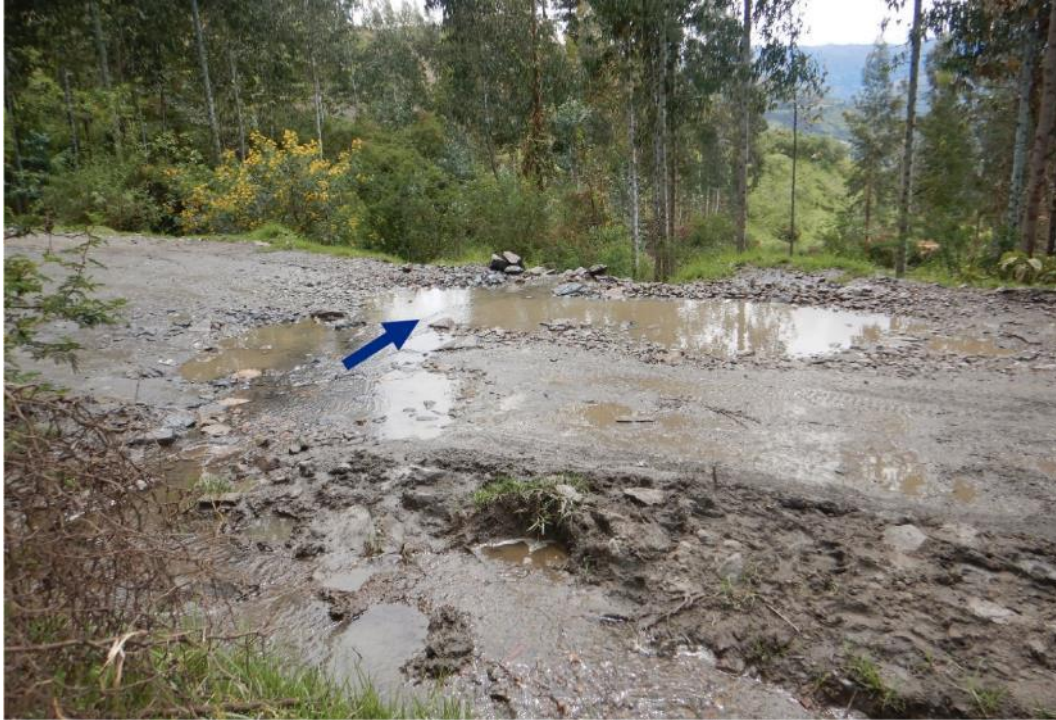
Figura 14: Muestra escorrentía superficial de aguas, que saturan los suelos favoreciendo su movimiento pendiente abajo.

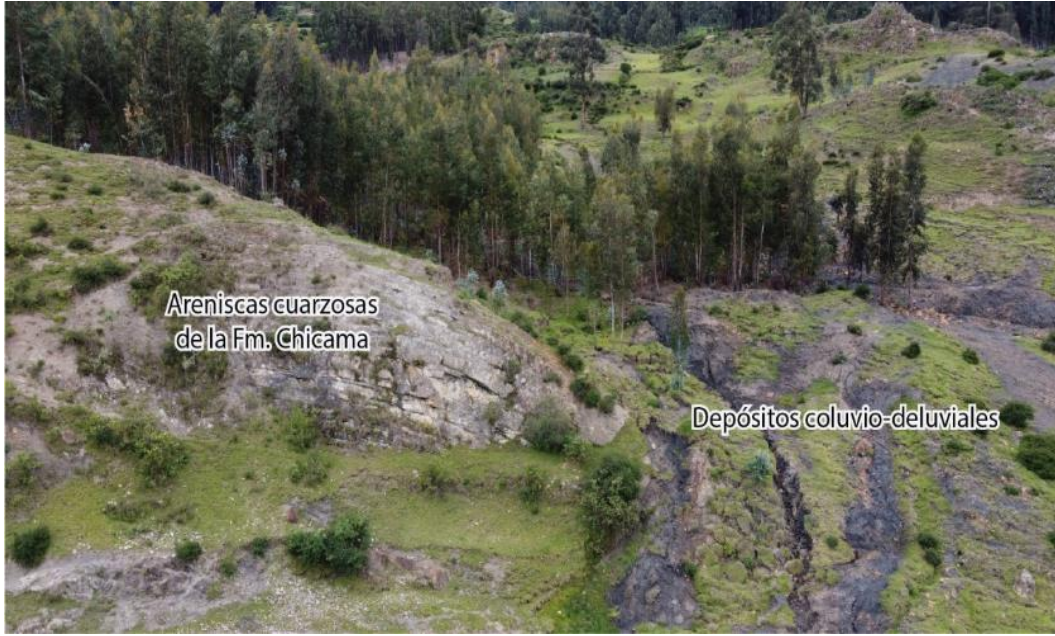
Litológicamente, en este punto se observó secuencias de areniscas cuarzosas fracturadas de la Formación Chicama, que limitan el cuerpo del deslizamiento activo, que se desarrolló en secuencias de lutitas carbonosas deleznales y saturadas cubierta por depósitos coluvio-deluviales, conformado por bloques de areniscas cuarzosas envueltos en una matriz limo-arcillosa altamente cohesiva.

Figura 15: Se observa areniscas de la Formación Chicama que limitan con el depósito coluvio-deluvial que conforma la parte superior del deslizamiento activo.

Para este punto se recomienda, la canalización de las aguas provenientes de quebrada y la construcción de obras hidráulicas transversales a la carretera, así mismo, un constante monitoreo visual y la posibilidad de implementar un monitoreo geodésico.

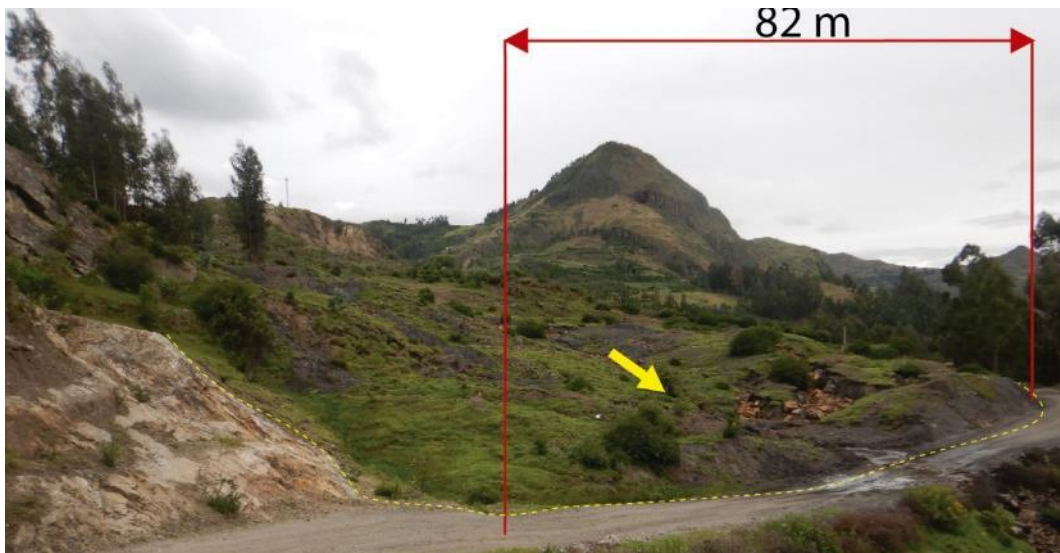
Se ha generado erosión y hundimiento de la carretera Socosbamba-Piscobamba en 82 m (figura 16).

Figura 16: Se observa tramo de carretera Socosbamba-Piscobamba, afectada por deslizamiento. La base de la carretera antes erosionada, fue reconstruida.

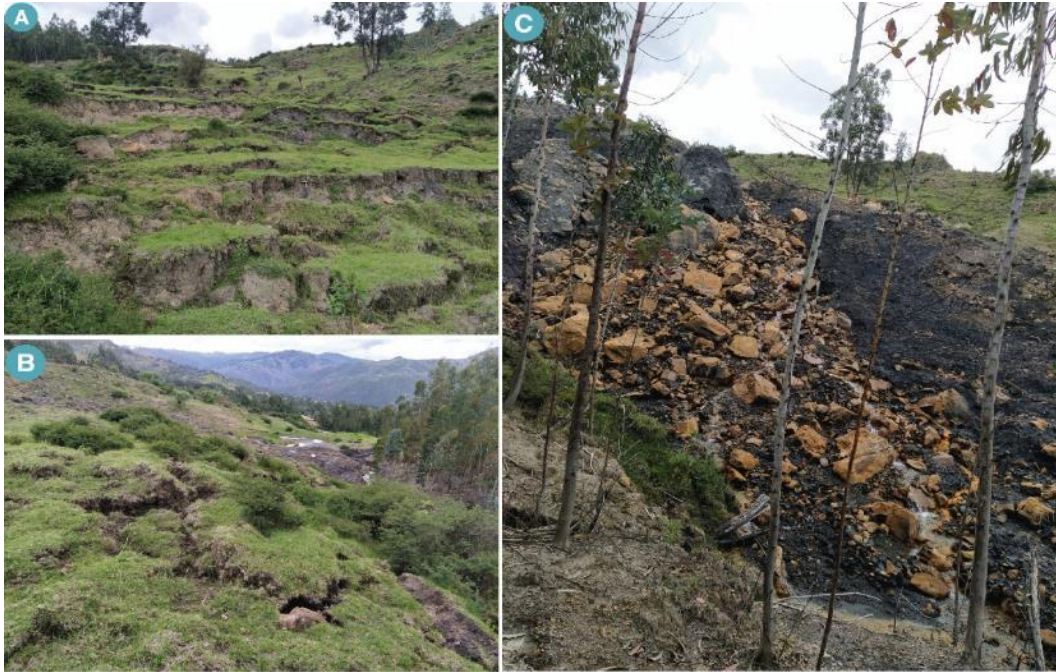
En este punto, el material coluvio-deluvial, se encuentra con basculamiento y agrietamientos en el terreno, se encuentra altamente saturado. El cuerpo del deslizamiento se encuentra disectado por una quebrada, donde se ha formado un flujo de detritos, el material transportado esta conformado por bloques, gravas y material fino.

El basculamiento de los suelos, es producto del movimiento gravitacional y al suelo arcilloso saturado. Además, se tienen entrapamiento de aguas, que saturan el terreno; provocando una lenta, pero constante infiltración que modifica la presión intersticial de los poros y aumenta el peso del material inestable favoreciendo su desplazamiento por gravedad (figura 17).

Figura 17: A: Zonas de basculamiento de suelos producto del movimiento ladera abajo del deslizamiento. B) Se aprecia agrietamientos en el terreno. C) Muestra flujo de detritos dentro del cuerpo del deslizamiento.

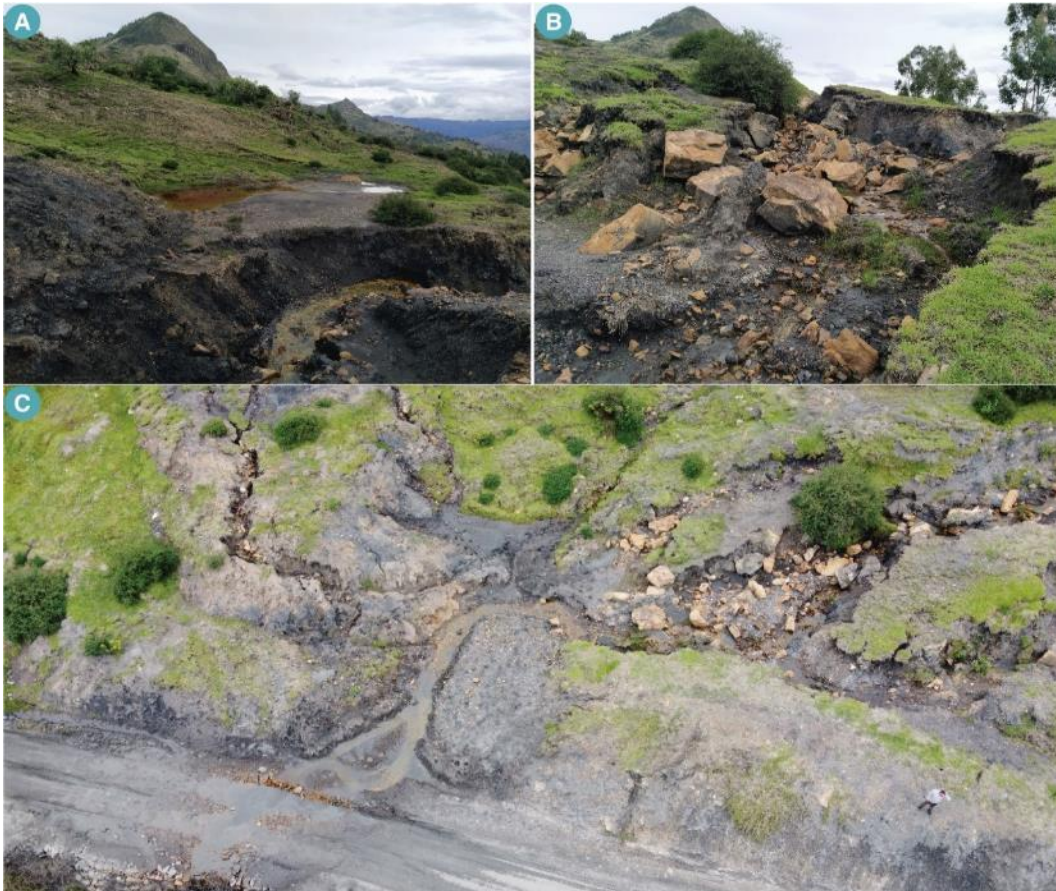
Figura 18: A: Se observa el entrapamiento de aguas en el cuerpo del deslizamiento, B) y C), Se aprecia la escorrentía superficial de aguas provenientes de la quebrada que saturan el terreno.

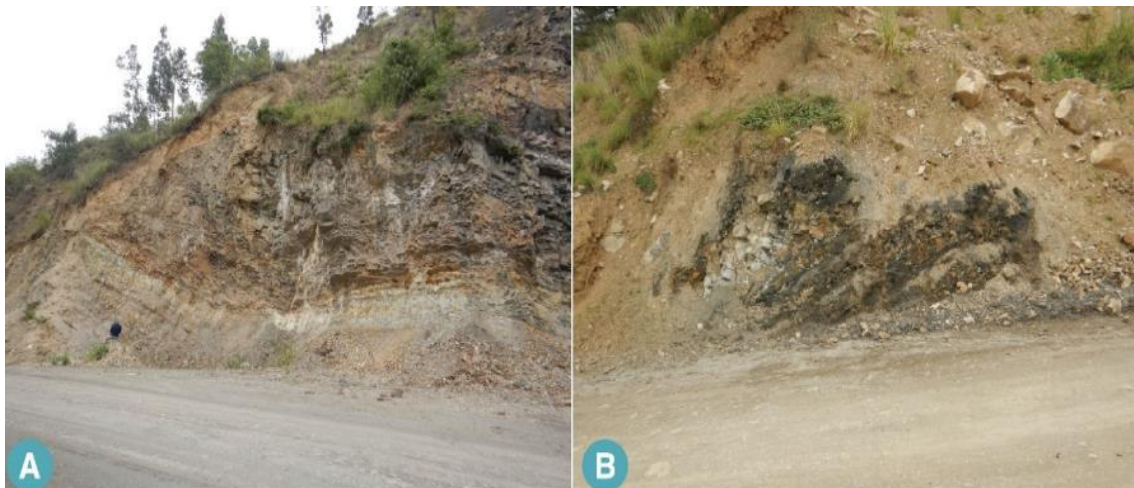
En este punto se pueden observar secuencias de areniscas (capas de >50cm) intercaladas por capas delgadas de lutitas (30 cm), ambas altamente fracturas, con rumbo N325° y buzamiento 50°NE, en contra de la pendiente; cubiertos por depósitos coluviales proveniente de derrumbes y caída de rocas (figura 19).

Figura 19: Vista de secuencias de areniscas y lutitas negras de la Formación Chicama, en el corte del talud de carretera, B: Se aprecia secuencias de lutitas negras cubiertas por depósitos coluviales de derrumbes.

En este punto es recomendable, el desquinche de bloques inestables, bajo la supervisión de especialistas.

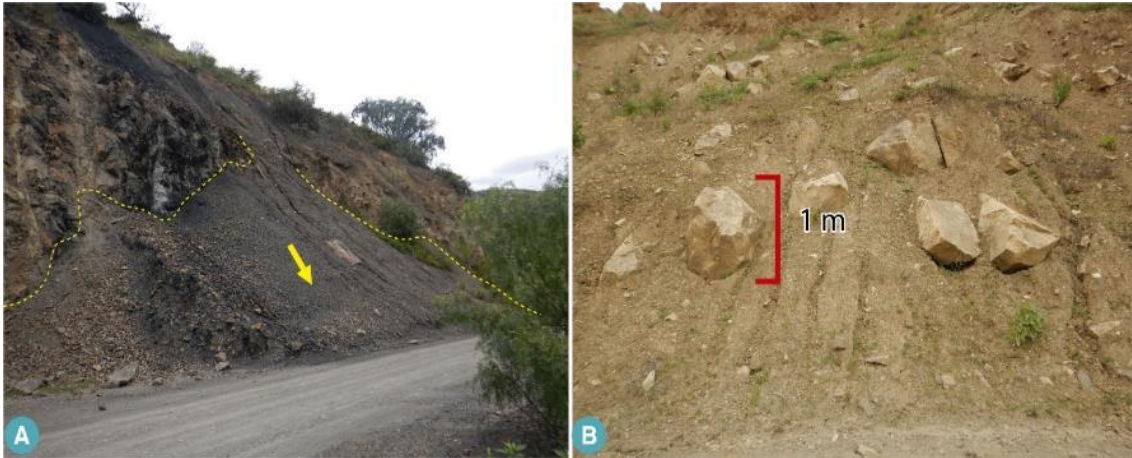
En el corte del talud de la carretera, se observan bloques de areniscas mayores a 1 m, susceptibles a ceder, así como fragmentos de lutitas y materiales finos que por derrumbes han generado cono de detritos (figura 20)

Figura 20: A: Derrumbes por corte de talud. B: Se aprecian bloques con diámetros hasta de 1 m, son de formas angulosas, pueden ceder.

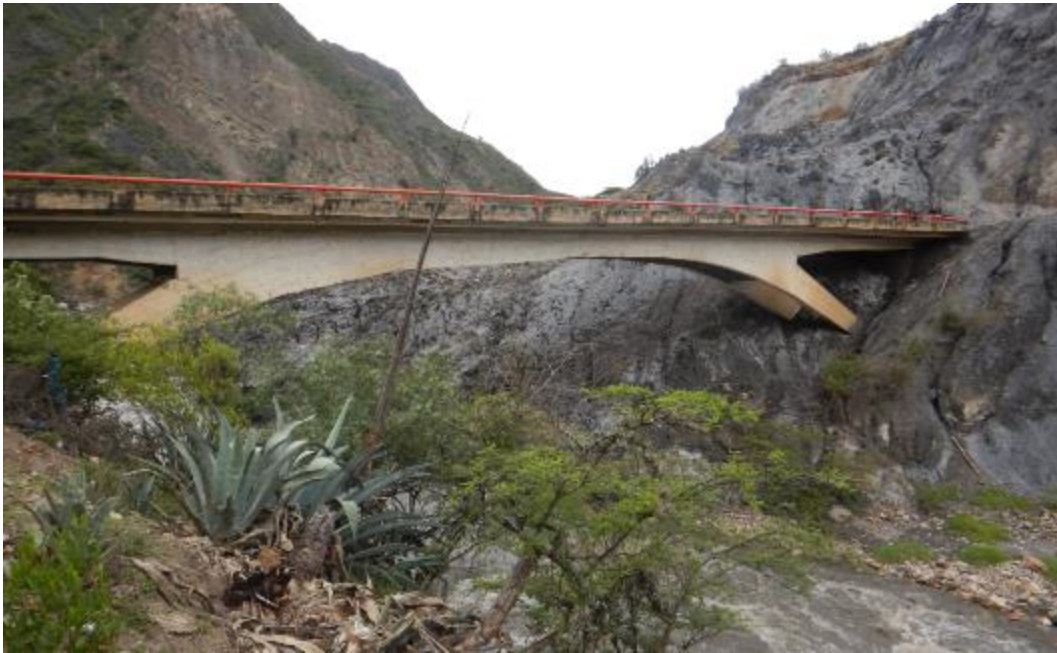
En este punto el movimiento de la masa compromete la vía y el puente de acceso a los sectores de Socosbamba y Piscobamba.

Fotografía 2: Muestra los estribos de la margen izquierda del puente de acceso a Socosbamba y Piscobamba, que pueden verse afectados por fuerzas de empuje y presión de la masa deslizante.

En este sector se recomienda el monitoreo visual de la masa inestable, que podría afectar la estructura del puente, debido a fuerzas de empuje y presión, de ser posible, se debe implementar un monitoreo instrumental.

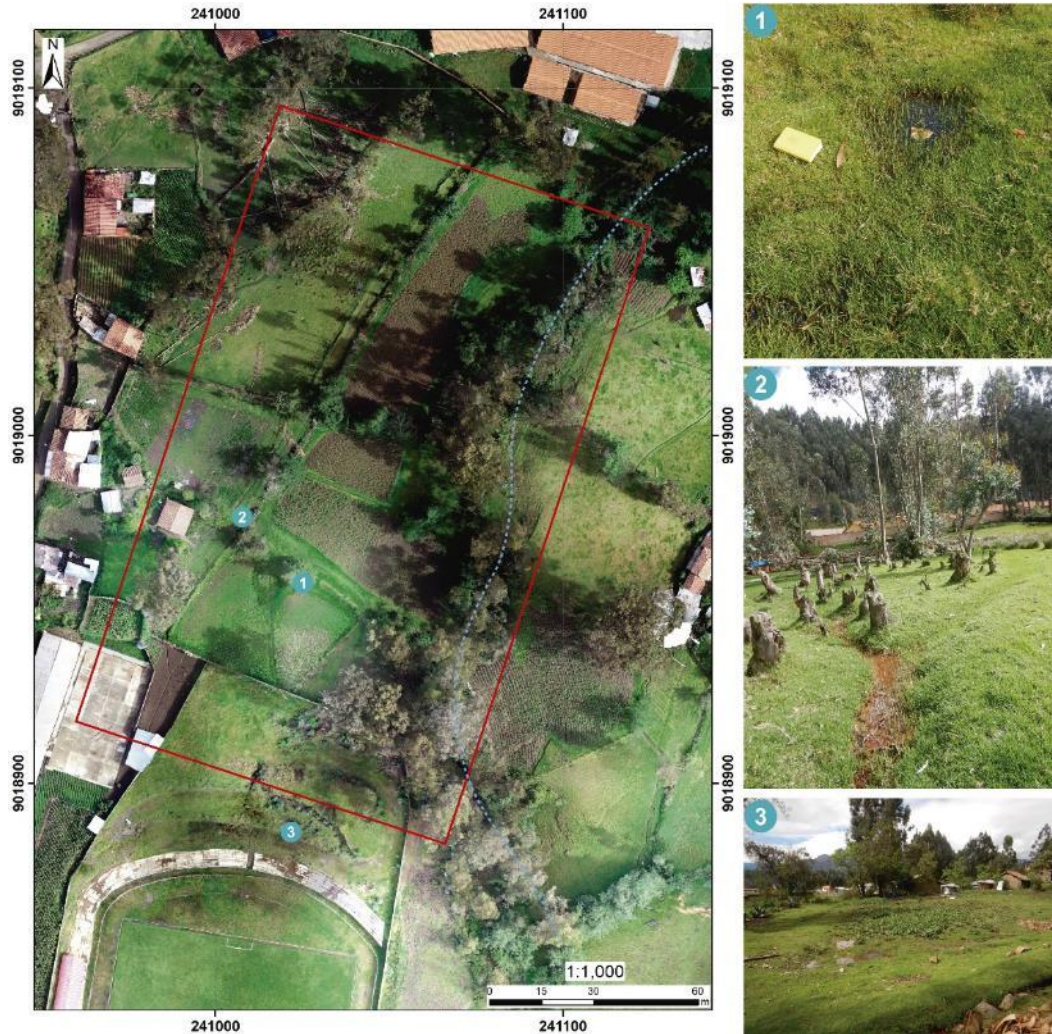
Localmente se evidenció la presencia de un nivel freático superficial, donde se observa ojos de agua, lo que indica que el suelo está saturado, ello se generó reptación de suelos, favoreciendo la inestabilidad del terreno (figura 21).

Figura 21: Imagen de la derecha. Área denominada como levantamiento fotogramétrico N°1; 1) Ojos de agua; 2) Canales de riego no impermeabilizados; 3) Se aprecia entrapamientos que favorecen la infiltración de aguas superficiales y saturación de los suelos.

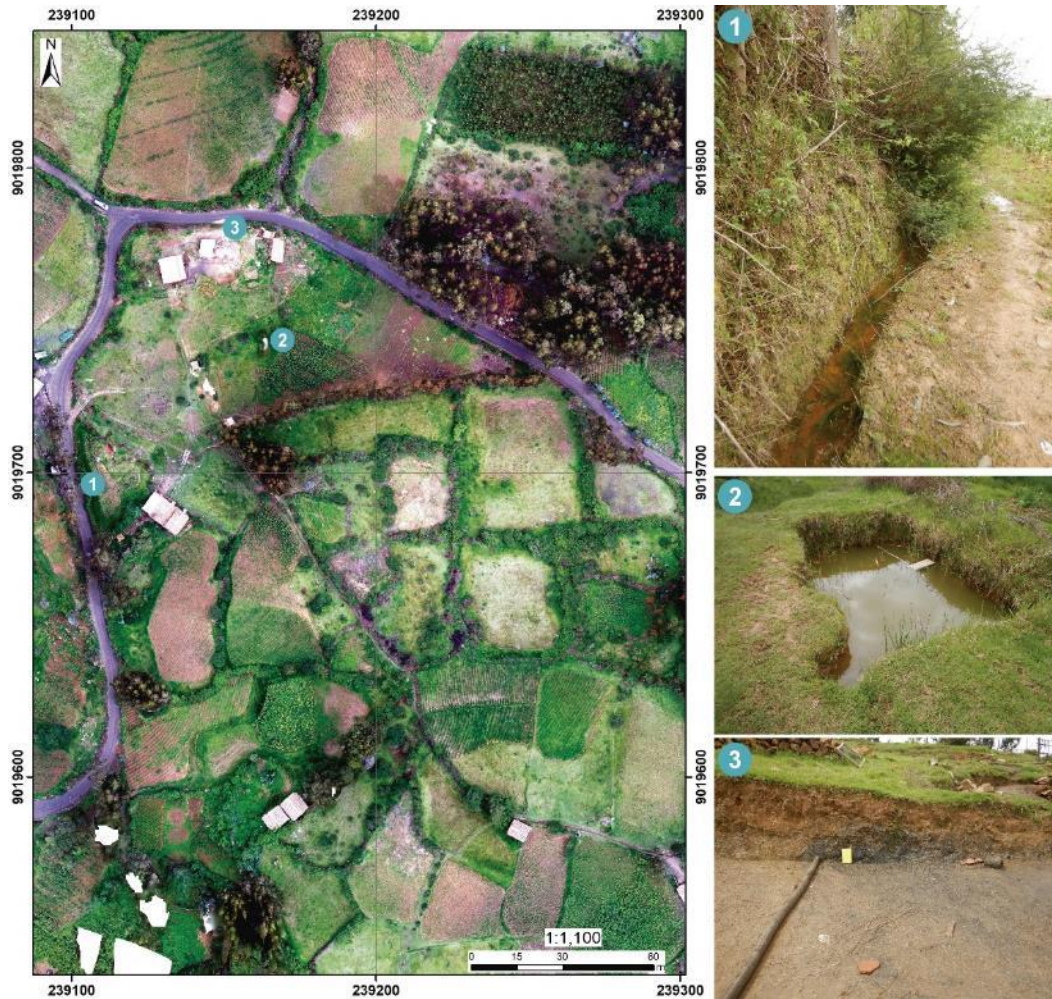
Este sector se encuentra sobre un depósito coluvio-deluvial, compuesto por bloques y gravas de areniscas alteración (oxidación), envueltos en matriz arcillosa, color pardusco, altamente plástica y cohesiva. Se evidencian ojos de agua y filtraciones en el terreno, esto favorece a la formación de procesos de reptación, este evento se caracteriza por presentar terrenos con desplazamiento vertical de orden centimétricos, con longitudes de hasta de 0.2 m.

Figura 22: Muestra el área de levantamiento fotogramétrico B. 1) Se aprecia canal de riego no impermeabilizado. 2) muestran ojos de agua en el sector; 3) muestra la composición arcillosa de los terrenos visible en el corte de la trocha carrozable.

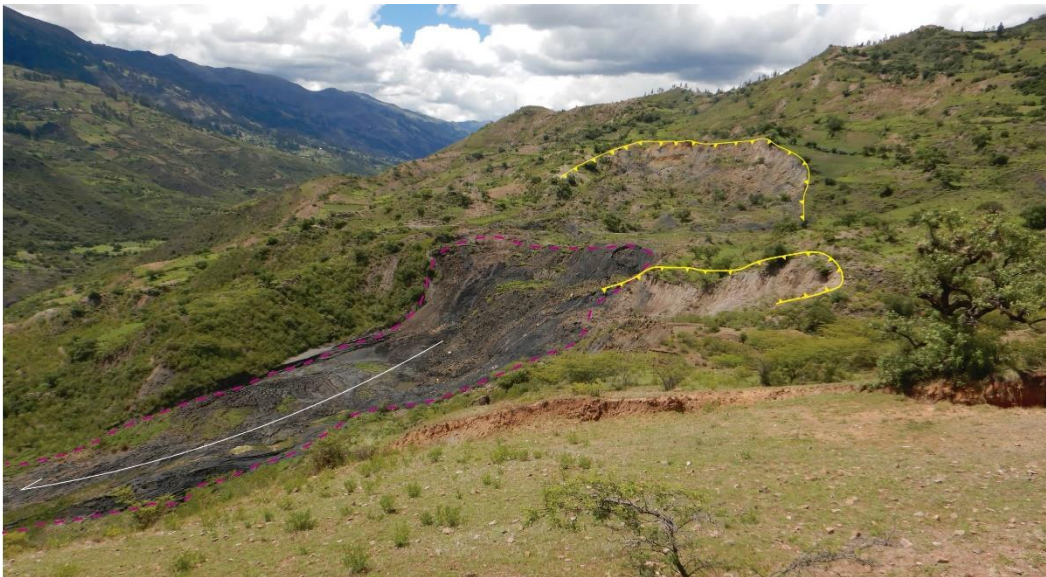
Se apreció la formación de una quebrada dentro del cuerpo del deslizamiento, donde se discurrió un flujo de detritos, que sus depósitos llegaron hasta el río Pomabamba. (Figura 23).

Figura 23: Muestra escarpes principales de 10m de altura del deslizamiento activo, y la zona de flujo de detritos que llega hasta el río Pomabamba.

Si bien, los eventos en este sector no afectan directamente viviendas, caminos o actividades agrícolas, es necesario llevar un control visual del proceso de su evolución geodinámica, ya que, la reactivación del deslizamiento en este sector podría embalsar las aguas del río Pomabamba, cuyo desembalse comprometería la seguridad física de la infraestructura del puente de acceso a Socosbamba y Piscobamba.

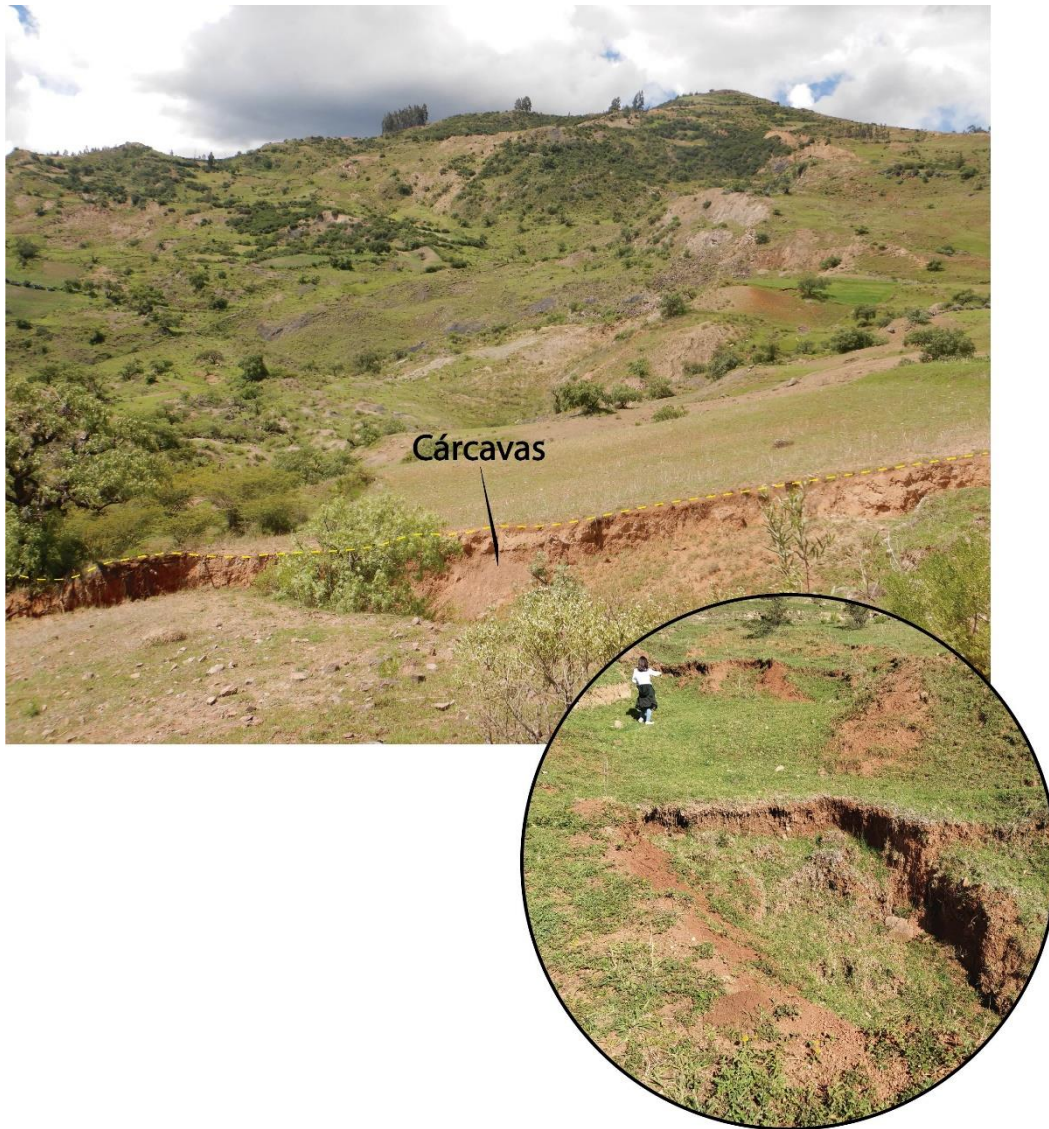
En la parte superior de la ladera se evidencian procesos de carcavamientos retrogresivos, con ancho más de 1 m y longitudes superiores a 50 m (figura 24).

Figura 24: Muestra cárcavas retrogresivas en el área de levantamiento fotogramétrico C.

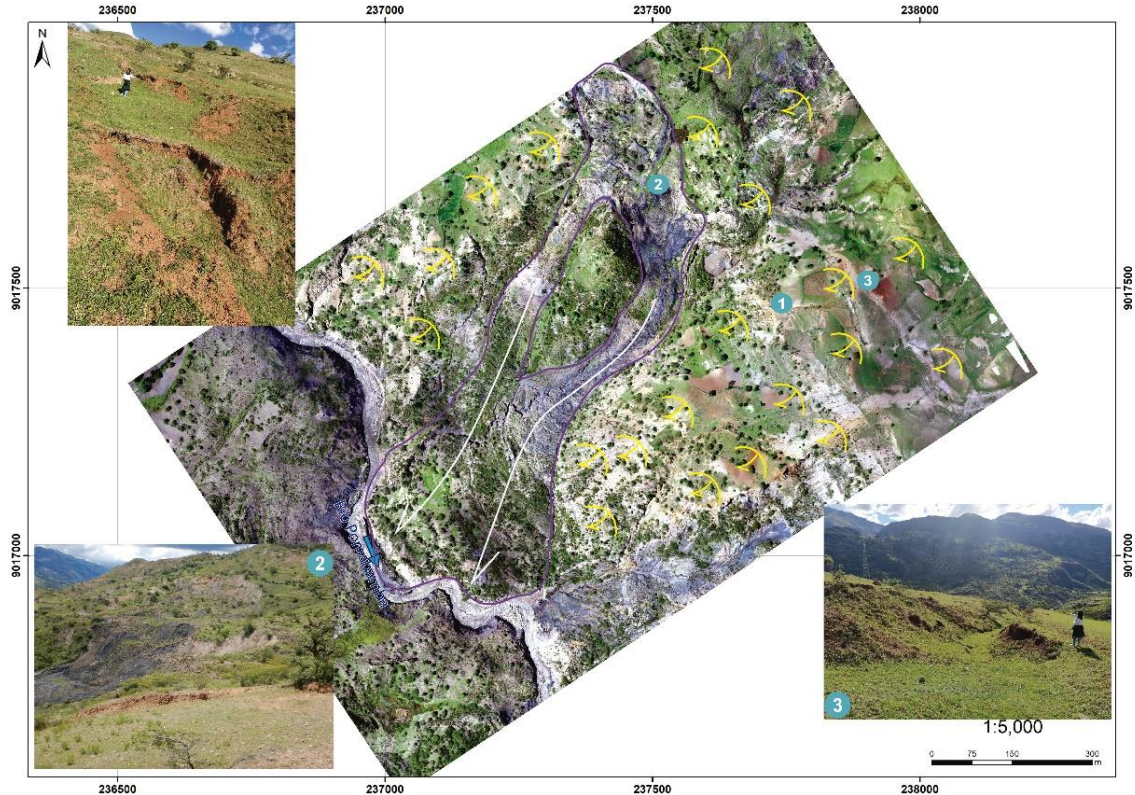
Figura 25: Área de levantamiento fotogramétrico N°3; 1) Muestra zonas de cárcavamientos, se aprecia suelos rojo pardusco; 2) Zona donde se encuentran arcillas de color gris oscuro que delimita la zona saturada; 3) Se aprecian cárcavas.

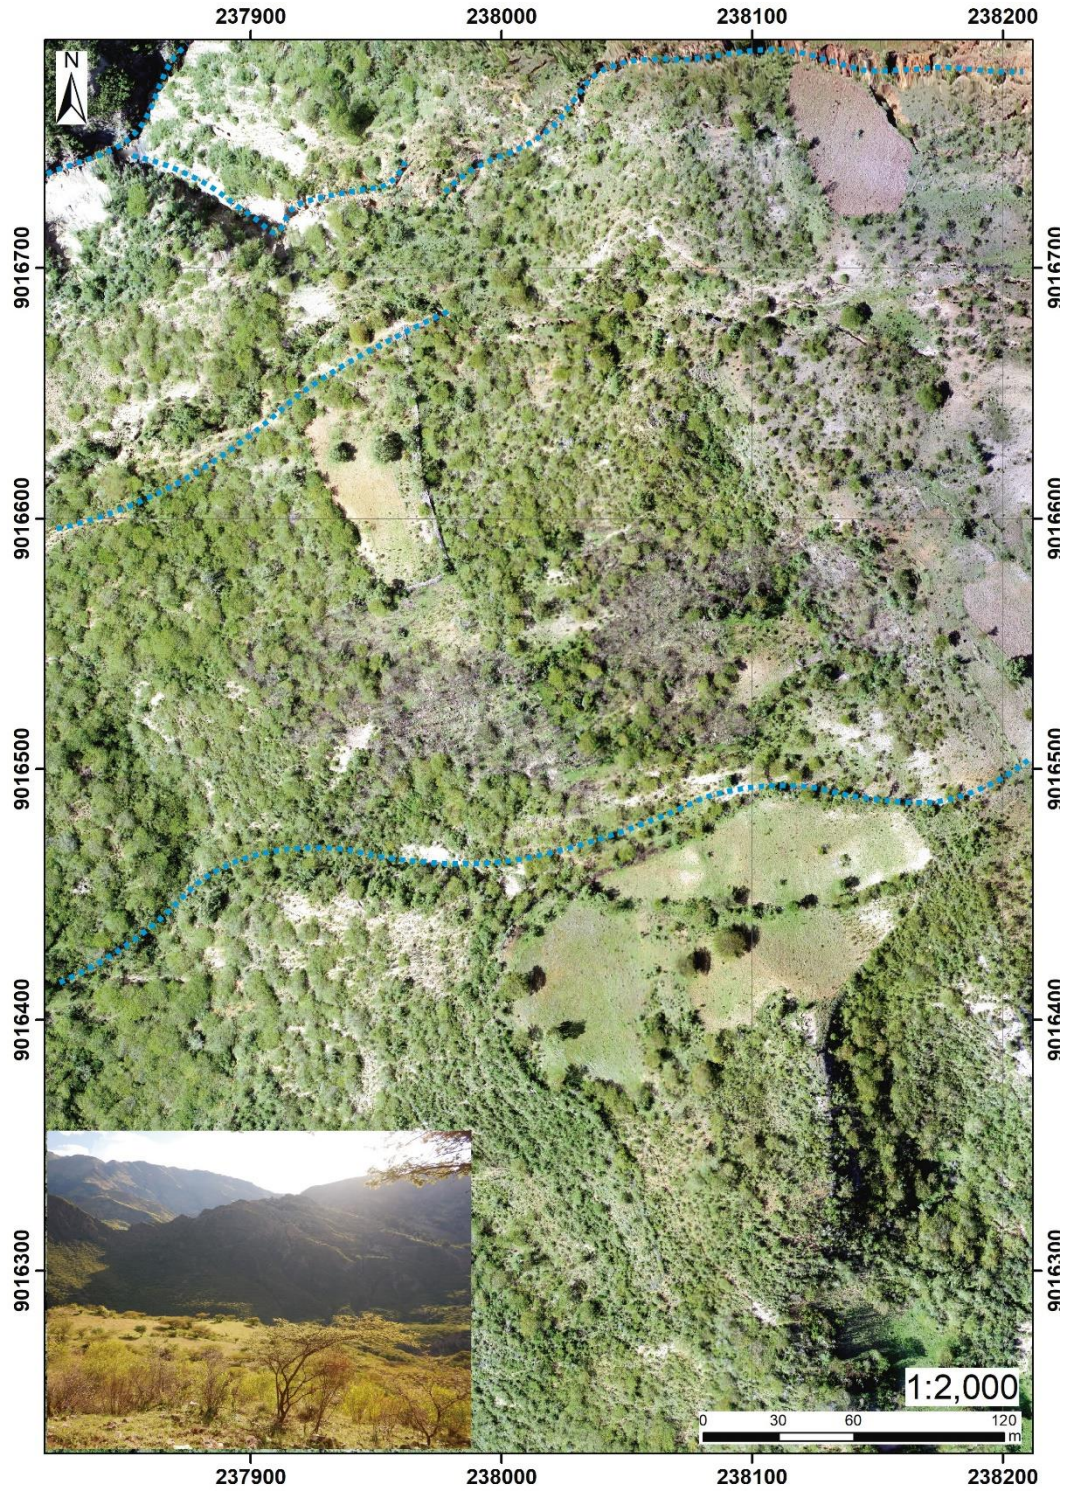
Los terrenos presentan pendientes fuertes a muy escarpadas (15° - 45°), muestra procesos de erosión de laderas en cárcavas.

Por las características litológicas, geomorfológicas y condiciones actuales este sector se considera susceptible a movimientos en masa, como deslizamientos y reptación de suelos.

Figura 26: Muestra el área de levantamiento fotogramétrico N°4, donde se observan ondulaciones en el terreno, por reptación.
