Informe Técnico N° A7342

EVALUACIÓN DE PELIGROS GEOLÓGICOS POR REPTACIÓN DE SUELOS EN EL CASERÍO MUSUNGATE

Departamento Cajamarca
Provincia Cutervo
Distrito San Juan de Cutervo

DICIEMBRE
2022

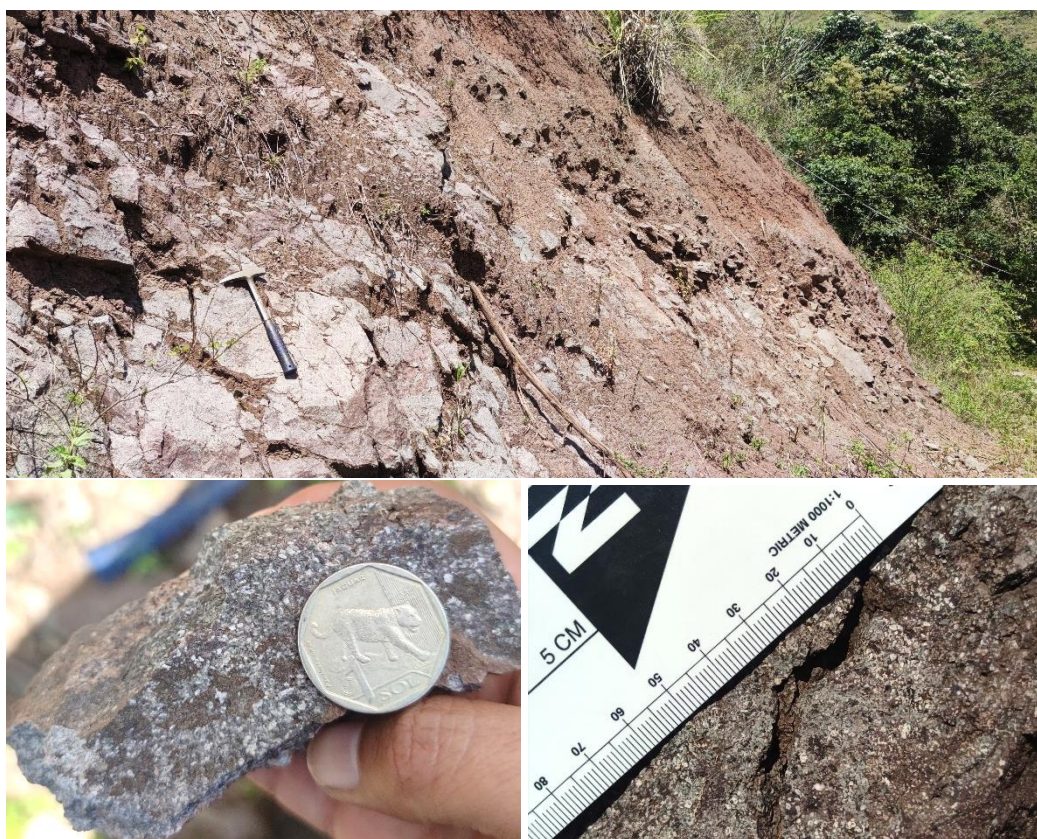
Fotografía 1. Vista de un talud donde se deja al descubierto al macizo rocoso de andesíticas muy fracturadas y altamente meteorizadas. **Ubicación:** E: 762821; N: 9316604; Z: 1534

Sus discontinuidades están abiertas o con rellenos de óxidos o suelos inconsolidados, por lo que su Índice de Resistencia Geológica es regular (GSI de 48) (Gráfico 2).

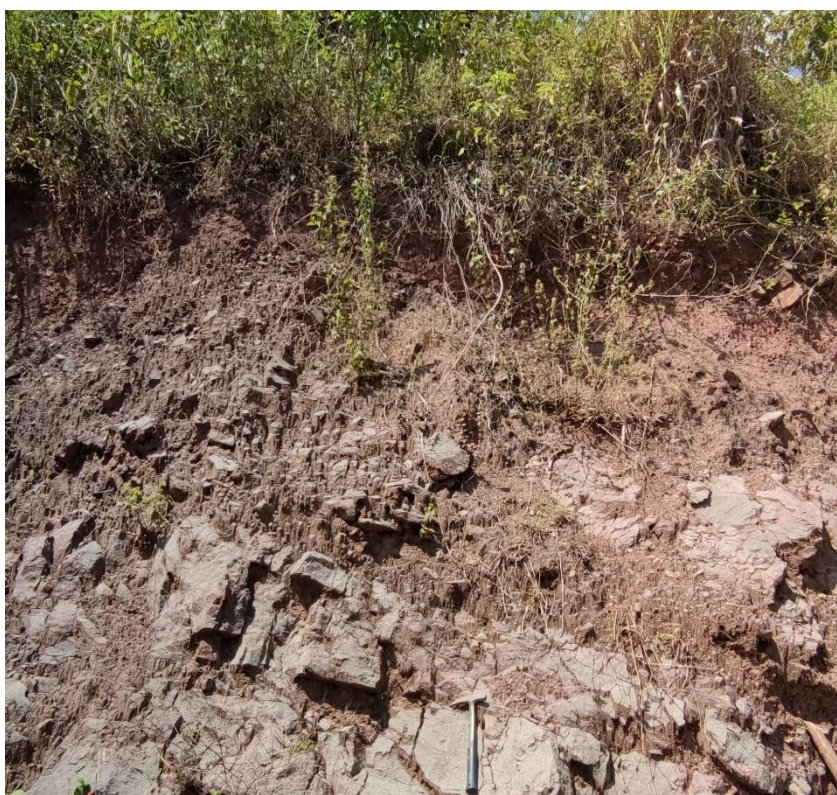
Se ubican a lo largo de todo el caserío Musungate, donde los materiales transportados por diversos movimientos en masa han cubierto al macizo rocoso; su granulometría es de limos de baja plasticidad con abundantes bloques y gravas sub angulosas (Cuadro 3); su grosor va de pocos metros en la parte alta y media de la zona (Fotografía 2), hasta de varias decenas de metros en la parte final baja de la zona.

Fotografía 2. Muestra de los suelos coluvio-deluviales de la zona sobre los macizos rocosos de la Fotografía 1.

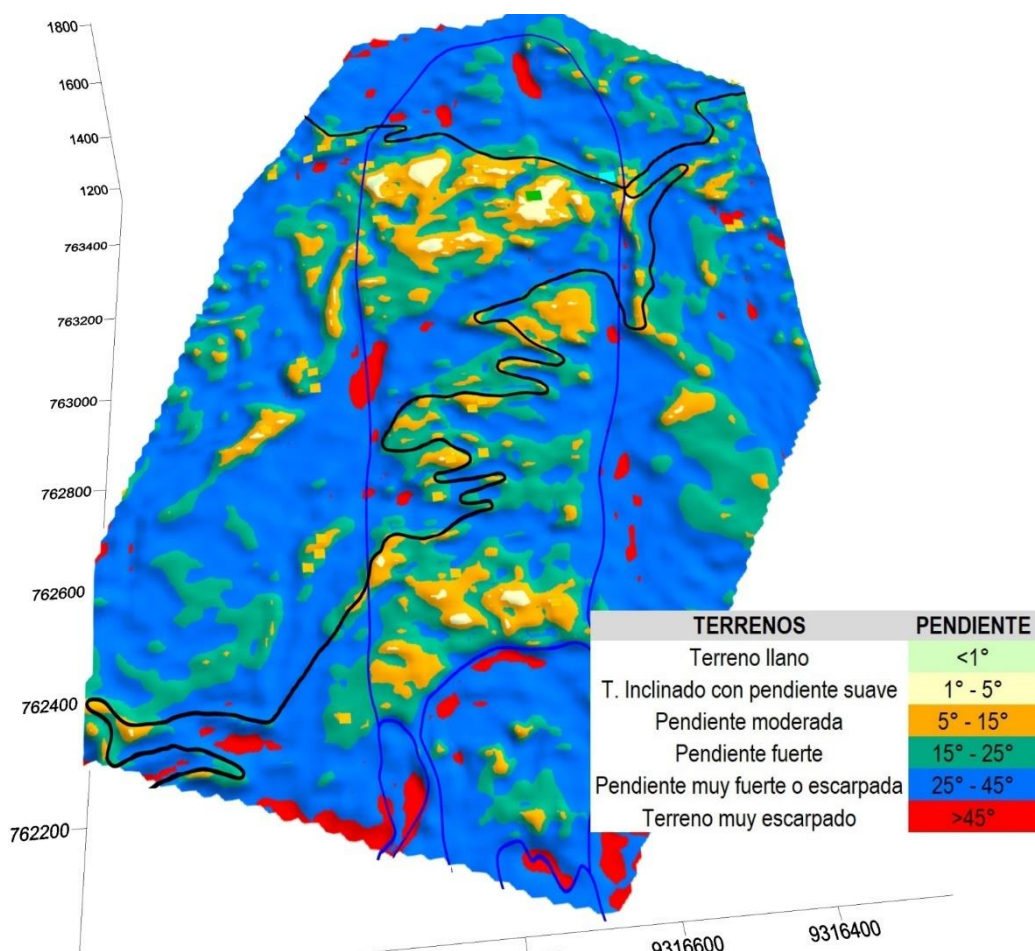
En el caserío Musungate la zona con reptación de suelos se viene produciendo en terrenos con pendiente muy fuerte (25° a 45°), pero también hay zonas con pendiente suave o moderada donde se han construido viviendas (1° a 15°) y sectores con pendiente muy escarpada (>45°), sobre todo hacia la parte baja de la ladera de montaña (Figura 4, Mapa 2).

Figura 4. Modelo 3D de las pendientes del terreno afectado por reptación (en línea azul) en el caserío Musungate utilizando el MDE obtenido con el levantamiento fotogramétrico.

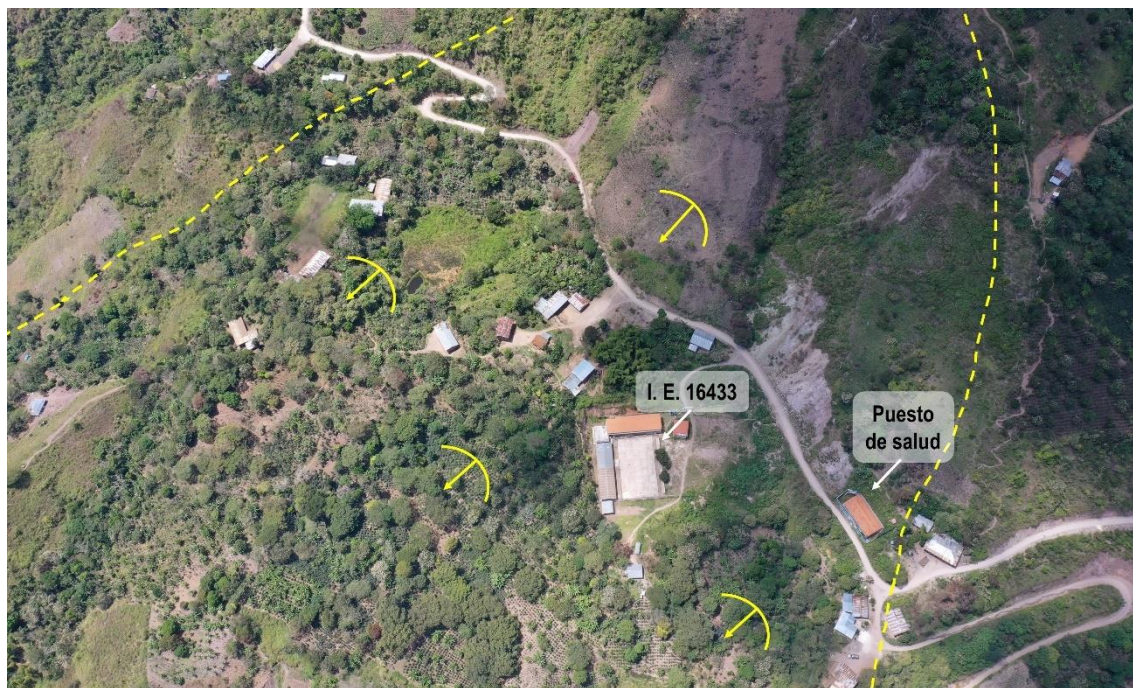
Se identifica y evalúa la ocurrencia de un proceso de reptación de suelos, que vienen afectando tres hectáreas de terrenos de cultivos frutales y café, viviendas, e infraestructura pública del caserío Musungate. De igual modo en la parte final del valle se aprecian derrumbes y flujos de detritos originado por la constante acumulación de los materiales removidos por la reptación.

Figura 6. Vista del caserío Musungate y sus infraestructuras públicas afectadas por la reptación de suelos (delimitada por la línea discontinua amarilla).

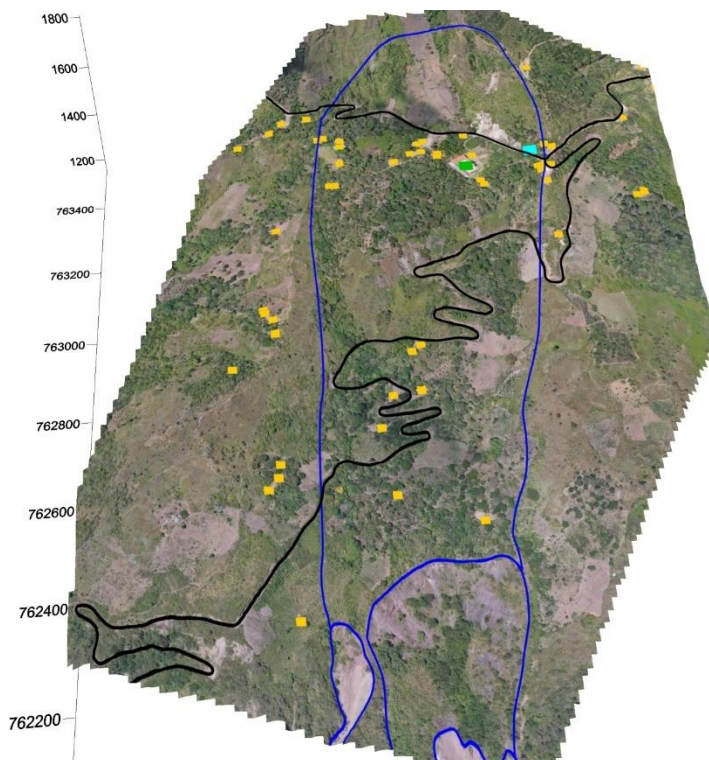
El movimiento lento y superficial de los suelos ha ido generando agrietamientos en los terrenos, los cuales afectaron la infraestructura física de las viviendas, una institución educativa, un puesto de salud, la trocha de acceso local y terrenos de cultivo.

Los agrietamientos tienen una longitud de entre 10 a 30 m, con saltos de 0.2 a 0.5 m.

Figura 7. Modelo 3D de la zona de reptación y otros movimientos en masa (línea azul) en el caserío Musungate; en línea negra se grafica una trocha local afectada, y en cuadrados amarillos las viviendas, verdes una institución educativa y celestes un puesto de salud.

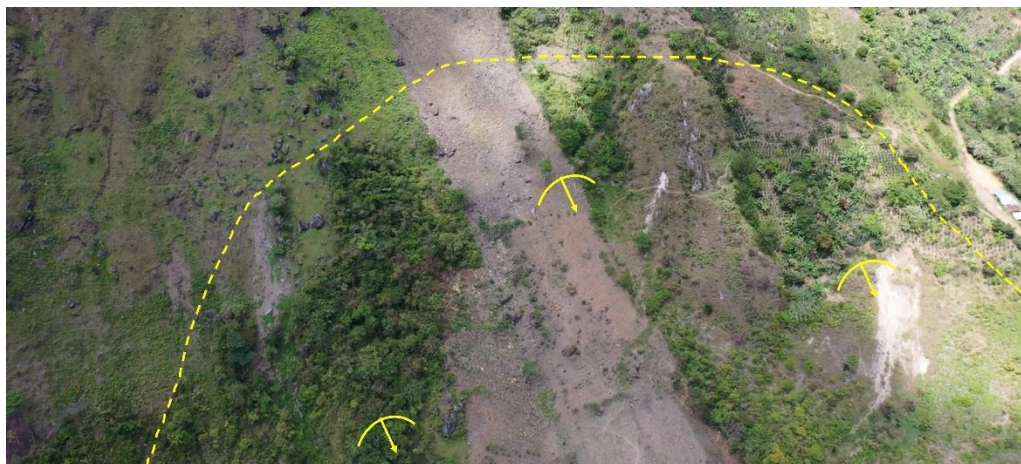
En la parte alta de la reptación de suelos (Figura 8) se presenta una extensa deforestación y remoción de la cobertura vegetal para actividades agrícolas; por lo que estas capas de suelos sin cohesión son muy susceptibles a movimientos en masa.

Figura 8. Vista de la parte alta del cuerpo de la zona de reptación de suelos.

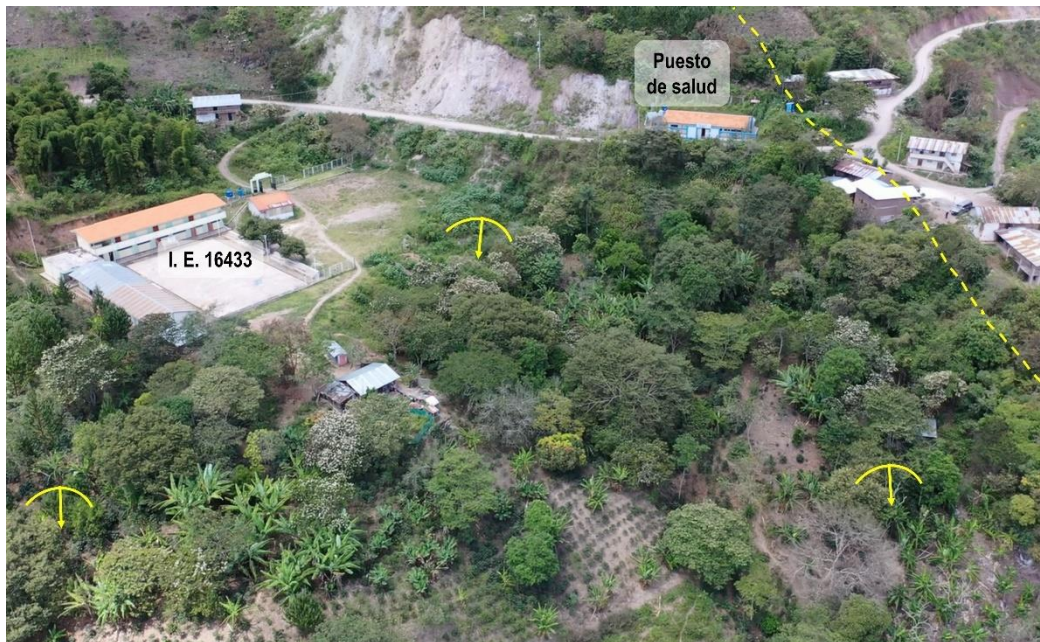
En la parte central (Figura 9), se sitúan varias viviendas del caserío Musungate (Fotografía 5), donde se han producido afectaciones a la Institución Educativa 16433 (Fotografía 3) y en el puesto de salud Musungate (Fotografía 4).

Figura 9. Vista del cuerpo central de la zona de reptación, donde se aprecia la institución educativa y puesto de salud afectados.

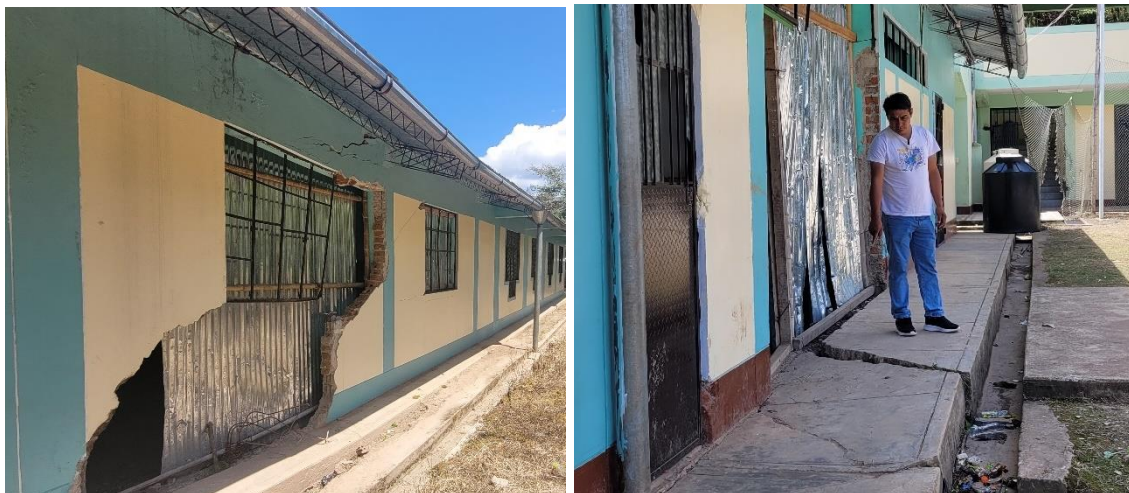
Fotografía 3. Agrietamiento y colapso de muros en la I. E. 16433. **Ubicación:** E: 763098; N: 9316653; Z: 1621.

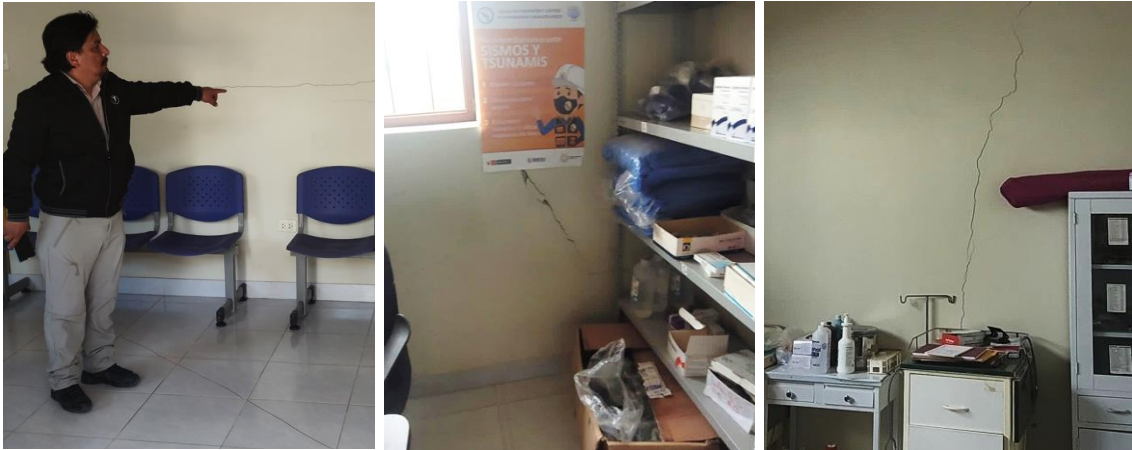
Fotografía 4. Afectaciones en el puesto de salud Musungate. **Ubicación:** E: 763134; N: 9316524; Z: 1633

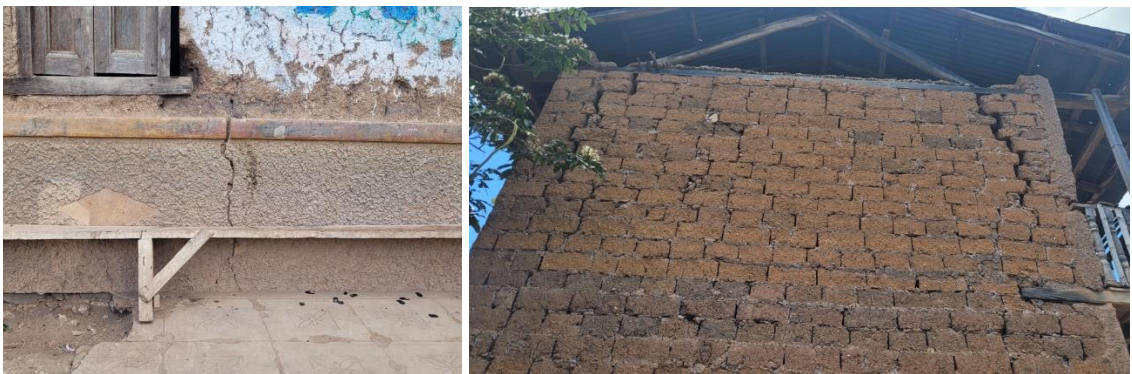
Fotografía 5. Afectaciones en viviendas del caserío Musungate. **Ubicación:** E: 763084; N: 9316515; Z: 1631.

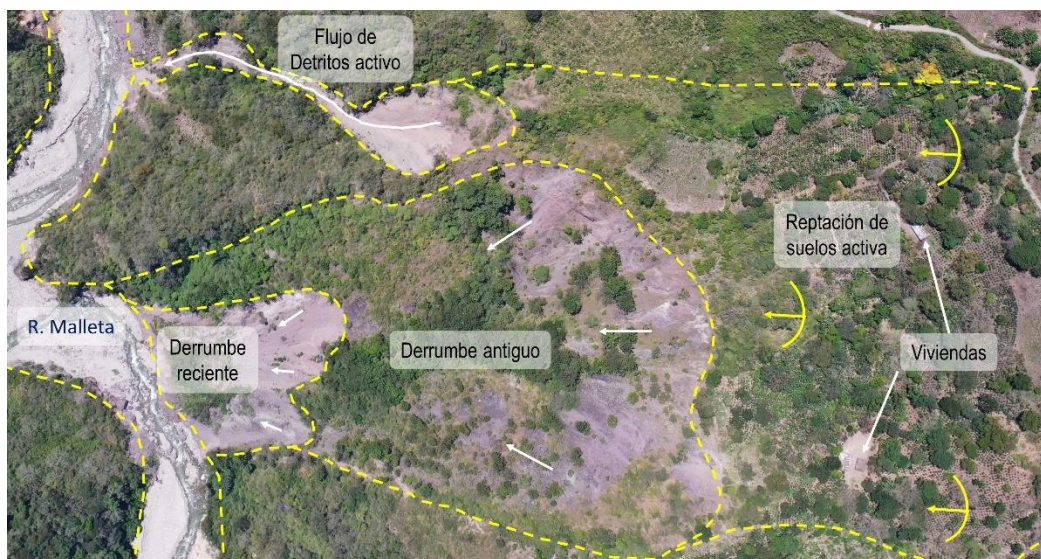
En la parte baja del caserío (Figura 10) se aprecian más viviendas afectadas por el proceso de reptación (Fotografía 6), además de otros movimientos en masa (flujos y derrumbes) en la parte final de la ladera.

Figura 10. Vista de la parte baja del caserío Musungate, donde se aprecian viviendas afectadas y otros movimientos en masa activos.

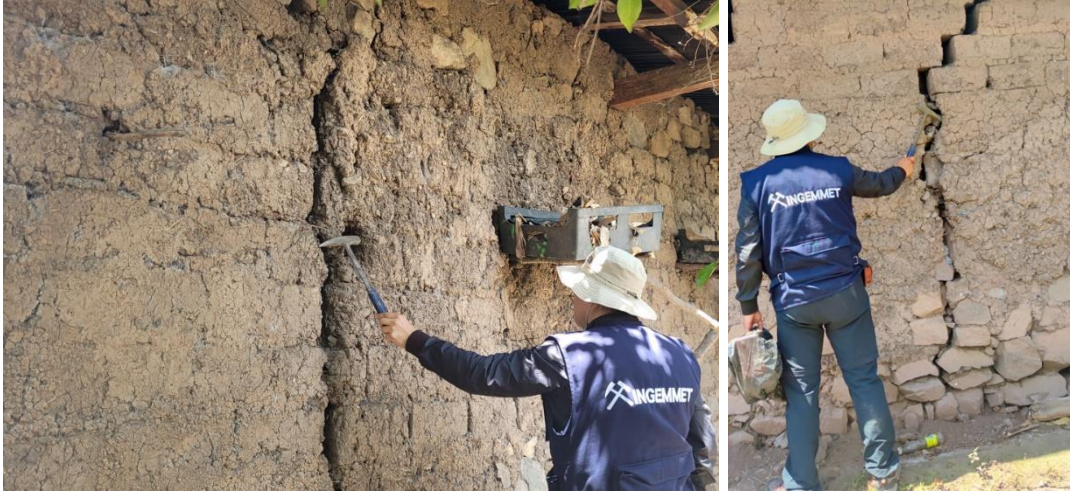
Fotografía 6. Agrietamientos en una vivienda de la parte baja del caserío Musungate. **Ubicación:** E: 762405; N: 9316706; Z: 1375.
