Trabajo Fin de Grado

VARADA POR CAUSA METEOROLÓGICA

GROUNDING DUE TO A METEOROLOGICAL CAUSE

Autor: Pedro de Alcántara Montaner Lemm

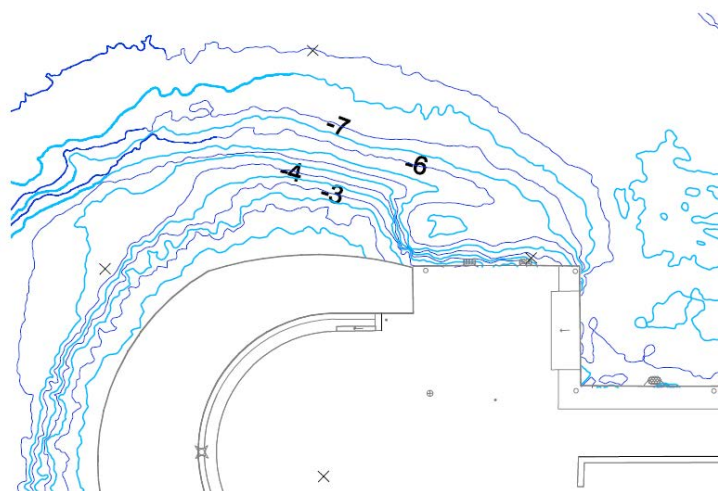
Como bien podemos observar en la siguiente batimetría, el calado máximo del Muelle Adosado es de 8 m. A 20 m del rompeolas de la luz verde, podemos ver como el calado máximo es de 7 m, y muy próximo a ese veril, el calado disminuye un metro en sus aproximaciones llegando a bajar hasta 3 m de calado máximo. Este punto de la bocana es de especial interés para el estudio de esta varada, por lo que se hará referencia a él más tarde.

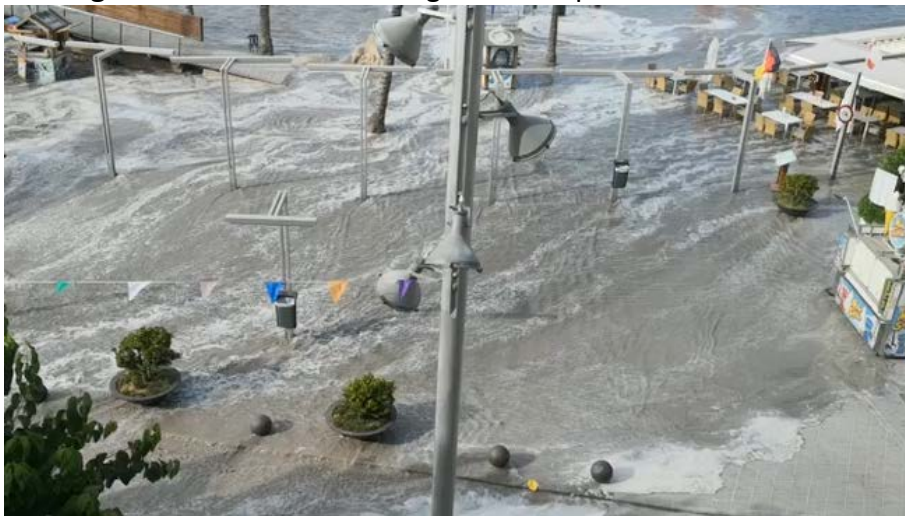
Una vez más, momento en el que la Tierra se encuentra en las proximidades del punto más alejado del Sol, se produce una “rissaga” en dos de las pequeñas islas del mediterráneo. El 16 de Julio de 2018, tres semanas tras el solsticio de verano, se produjo una “rissaga” en las localidades Alcudia y Ciutadella de las Baleares. El mar produjo oscilaciones de hasta 1,5 metros, notables en la localidad mallorquina de Alcudia, donde se produjeron inundaciones en el paseo marítimo y embarrancamientos de barcos. Por suerte, no se produjo ningún daño personal.

Imagen 21: Efectos de la rissaga sobre el paseo marítimo de Alcudia.

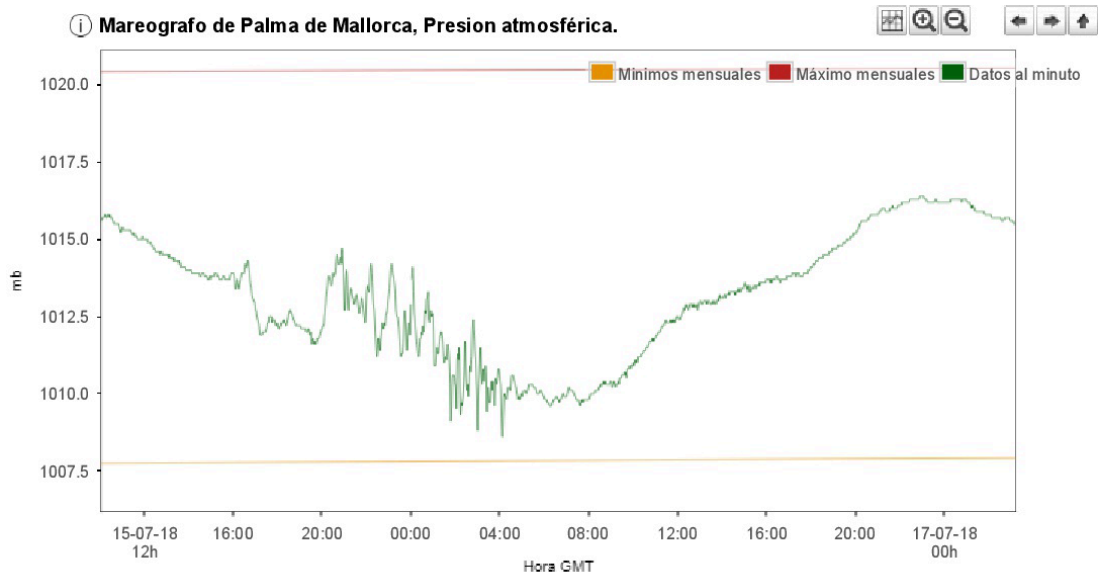
Según los datos obtenidos de la AEMET para el día 16 de julio de 2018, en la siguiente gráfica presión atmosférica/tiempo podemos observar como en Palma, entre las 20h del día 15 y las 04h del día 16 tuvieron lugar cambios de presión muy continuos, con una amplitud de hasta 5mb. Debido a la situación geográfica de Palma, y su posición frente a la onda de propagación, observamos que posiblemente esos cambios de presión vinieran del norte de África y se propagaran hacia Mahón, pasando por Alcúdia y Ciutadella, pudiendo ser causantes de la rissaga.

Imagen 22: Presión atmosférica. Palma 16/07/2018.

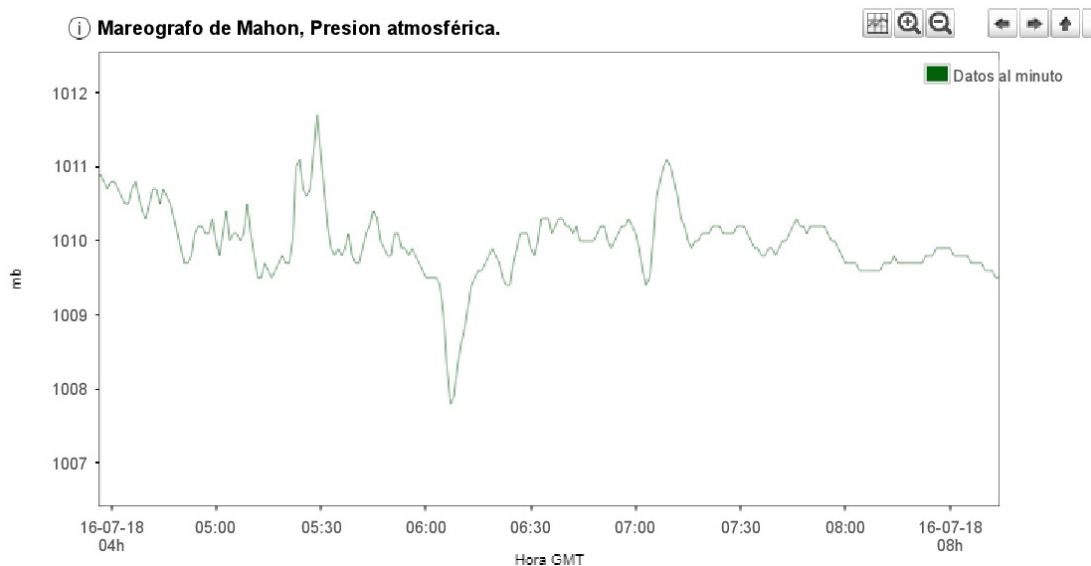
Si observamos bien la siguiente gráfica y la comparamos con la anterior referida a Palma, vemos como efectivamente hubo en un intervalo de tiempo posterior al de Palma, una variación en amplitud de la presión atmosférica.

Imagen 23: Presión atmosférica. Mahón 16/07/2018.

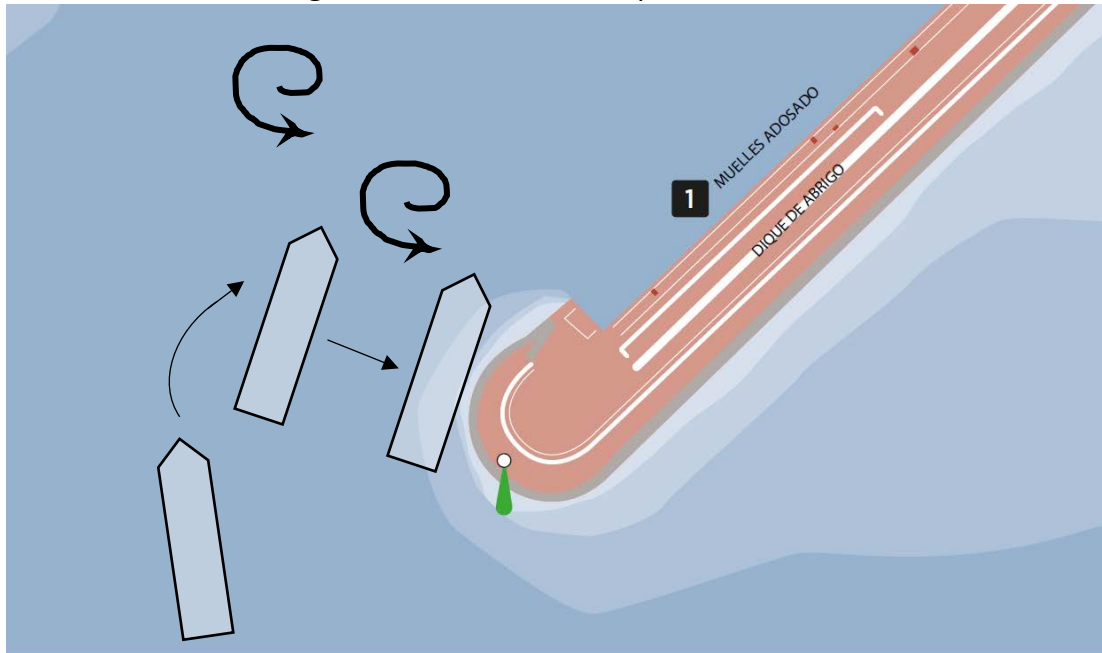
Imagen 38: Maniobra del buque al momento de varar.

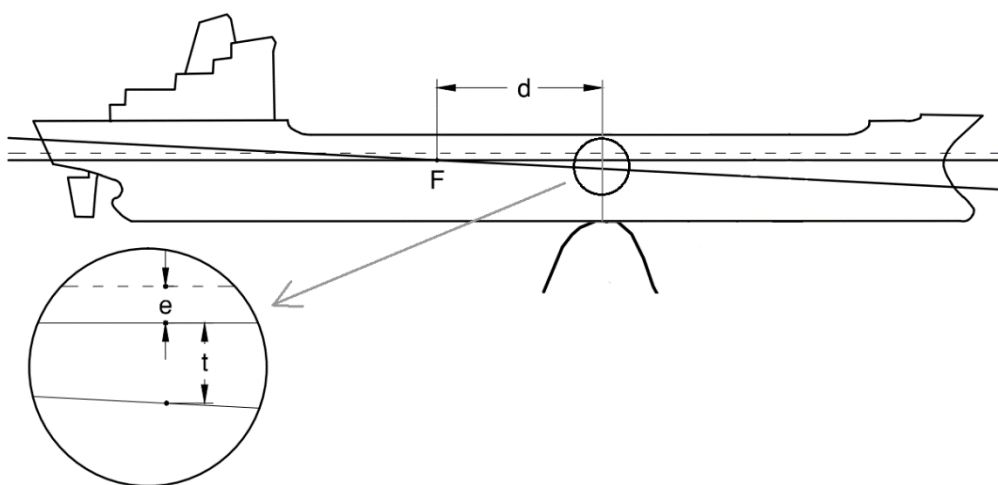
Imagen 39: Varada en $L_{cg_v}= 68.34$ m.

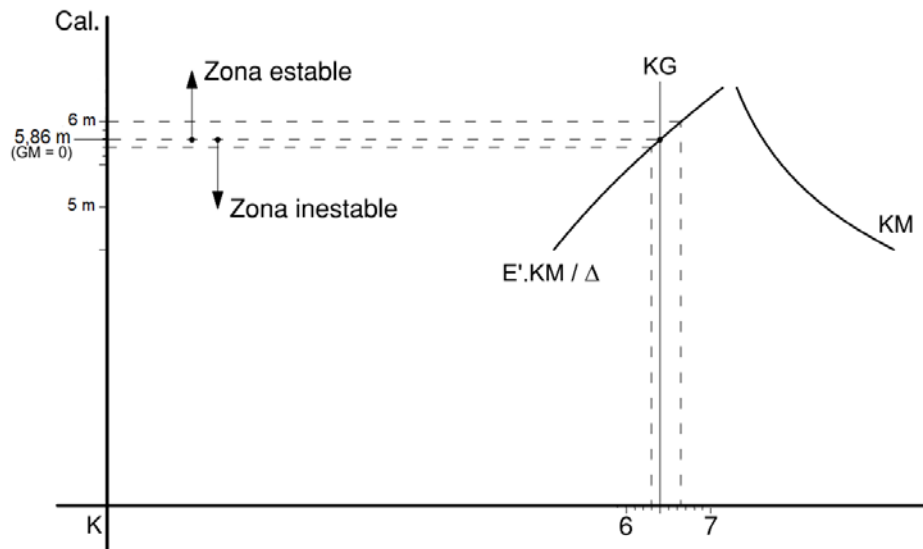
Imagen 41: Calado (5,86 m) al que se anula la estabilidad.

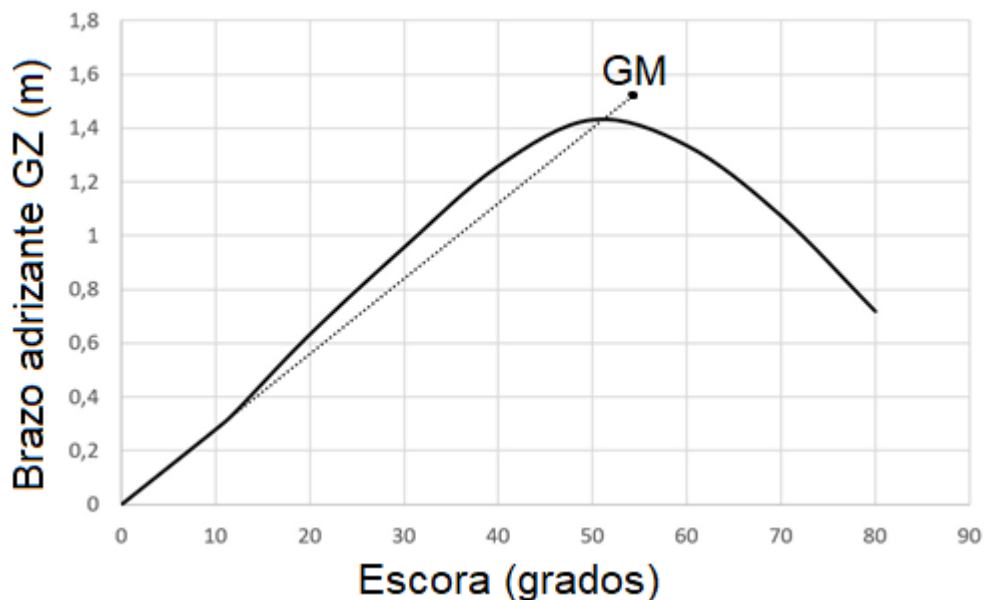
Imagen 44: Gráfica GZ, altura metacéntrica – escora.

En la gráfica se han representado los valores de GZ en función de la escora, así como el valor de GM en un radian. Como se puede apreciar, si se traza una línea desde el valor de GM hasta el origen, ésta es tangente con la curva GZ hasta

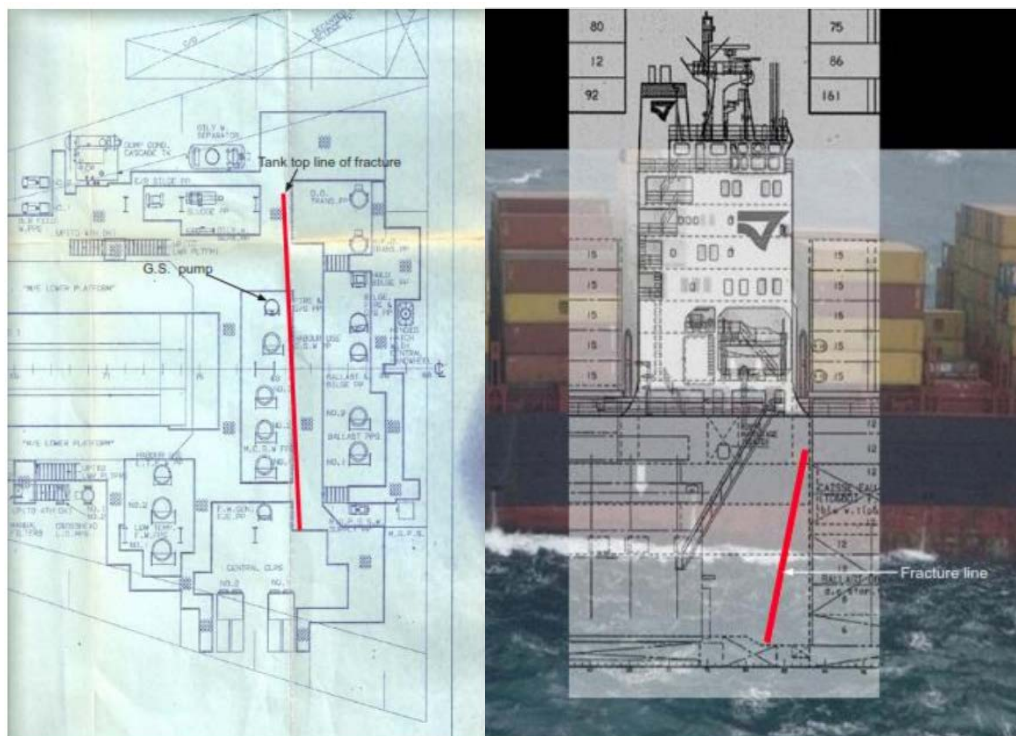
Imagen 47: Esquema de la fractura del MSC Napoli.
