Análisis de la evolución de los daños en los puentes de Colombia

Analysis of the evolution of damage in the bridges of Colombia

Edgar Muñoz^{1,2*}, David Gómez^{3*}

Resumen

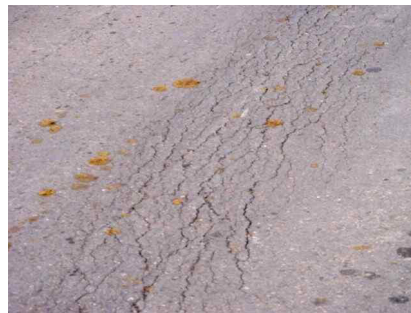
En los puentes con superficie de rodadura en asfalto se han encontrado desconches y baches generalizados en la carpeta y además fisuras típicas de piel de cocodrilo (Figura 2). En los puentes de carpeta de rodadura en concreto, hay descomposición del material por encharcamiento del agua combinado con la insuficiente capacidad estructural del pavimento debido al desnivel y al mal manejo de las aguas de escorrentía sobre los tableros (inadecuado bombeo y falta de drenes).

Figura 2. Carpeta descompuesta, grietas de cocodrilo

Figure 2. Damaged layer, map-cracking

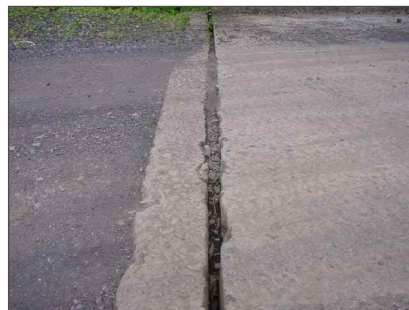
Uno de los problemas de este componente es su obstrucción con elementos extraños que afecta los movimientos horizontales y verticales que debe soportar la junta (Figura 4). Esto puede producir el deterioro del sello, posible paso del agua a través de la junta y efecto sobre la durabilidad de los apoyos, estribos y pilas del puente.

Figura 4. Junta sin sello y cubierto con tierra
Figure 4. Joint lacking of pier ring, covered with earth

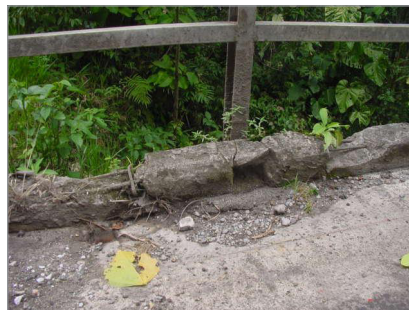
Los daños típicos que se encuentran en estos componentes son los hormigueros en el concreto combinados con aceros expuestos, producto de deficiencias en su proceso constructivo y/o mal diseño, también por grietas estructurales (Figura 8) y grietas no estructurales producidas por contracción, retracción de fraguado, etc. Deficiencias en la durabilidad del concreto, producida en algunos casos por carbonatación (baja de PH), sulfatos, materia orgánica y cloruros. Para las barandas, los daños típicos que se encuentran en estos componentes son causados principalmente por impactos ocasionados por accidentes de camiones y vehículos (Figura 9).

Figura 8. Bordillo descompuesto
Figure 8. Damaged curb

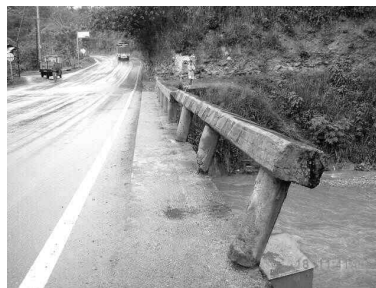
Figura 9. Barandas inestables por impacto
Figure 9. Unstable safety fences due to collisions

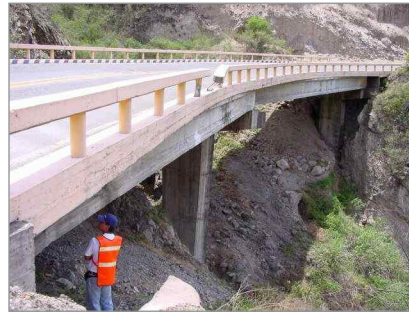
Inestabilidad de los taludes adyacentes a las aletas y estribos de los puentes, producto de erosión o socavación. Esto se detecta por movimiento lento del terreno en donde no se distingue una superficie de falla. La superficie del terreno presenta escalonamientos y los troncos de árboles se inclinan en el sentido del movimiento. Rotación hacia adelante de uno o varios bloques de roca o suelo, alrededor de un punto o pivote de giro en su parte inferior. Deslizamiento translacional, consistente en el desplazamiento de la masa de suelo o roca a lo largo de una superficie de falla plana u ondulada. Las razones por las cuales se generan este tipo de daño son la erosión de los taludes adyacentes a los estribos, generada por la falta de dispositivos para el adecuado manejo de las aguas de escorrentía provenientes de la carretera en época de invierno, la inestabilidad de los conos y taludes, producto de una mala conformación de su relleno y la afectación de los taludes por el efecto de socavación lateral (Figura 12)

Figura 12. Deslizamiento del talud adyacente del puente que afecta los conos y taludes del puente.

Figure 12. Land slide of land slope adjacent to the bridge affecting bridges' cones and land slopes

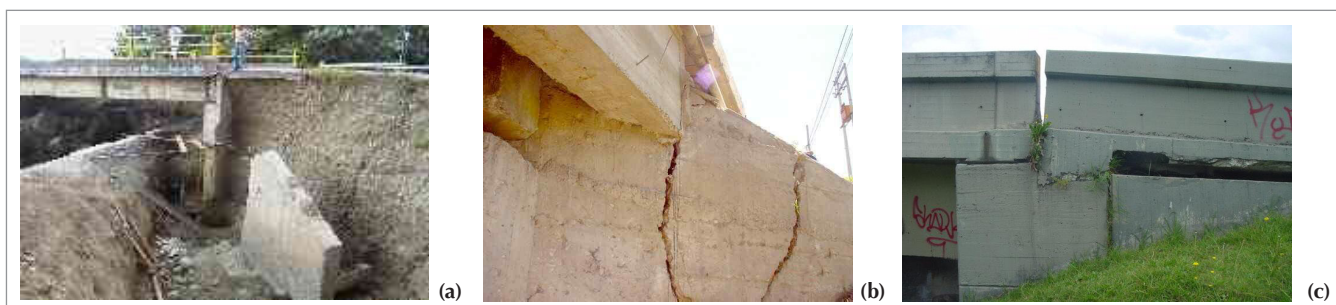
Inestabilidad estructural de las aletas de los puentes producidas por asentamiento y/o socavación, que pone en riesgo la estabilidad de los terraplenes de acceso. Este se identifica a través de grietas en las aletas y/o rotaciones identificadas visualmente. Dichos daños se identifican cuando se observan movimientos y desplomes por problemas de socavación lateral del cauce sobre las cimentaciones de las aletas (Figura 14 (a)), erosiones producidas por la inestabilidad de los taludes adyacentes que afectan estabilidad de las aletas (Figura 14 (a)) y por deformaciones o rotaciones de las aletas producto de los asentamientos de su cimentación, para lo cual estos componentes no están preparados estructuralmente (Figura 14 (b y c)).

Figura 14. (a) Falla de aleta por socavación. (b). Grietas por falta de capacidad de carga de las aletas, producidas por un probable asentamiento. (c) Asentamiento en terraplén de acceso que afecta la aleta

Figure 14. (a) Wing-wall failure due to undermining. (b) Crackings due to lack of wing-walls loading capacity, probably caused by seating. (c) Access embankment seating which affects the wing-wall

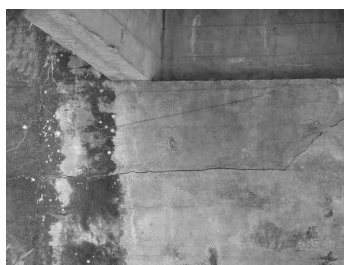
Figura 16 . Grieta horizontal en la mitad de la altura del estribo

Figure 16. horizontal cracking at the mid height of the abutment pier

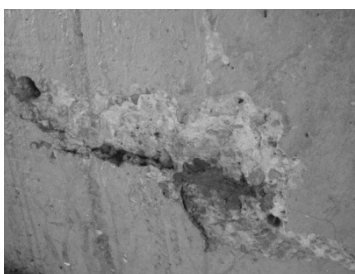
Figura 18. Pérdida de sección de refuerzo principal por problemas de corrosión
Figure 18. Loss of main reinforcement section due to corrosion effect

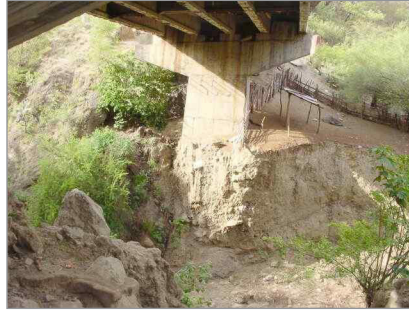
Deformaciones o rotaciones de las pilas producto del asentamiento de su cimentación, para lo cual este componente no está preparado estructuralmente. Este tipo de asentamientos se evidencia por las deformaciones longitudinales en las barandas. Movimientos y desplomes generados por la socavación lateral del cauce sobre las cimentaciones de las pilas (Figura 20).

Figura 20. Material de soporte de pila afectado por socavación
Figure 20. Bearing pile material affected by undermining

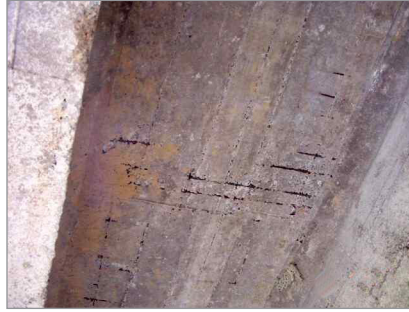
Procesos de construcción deficientes, lo cual se evidencia por la presencia de hormigueros y aceros expuestos en la losa (Figura 26). También por segregación y juntas frías inadecuadas. Grietas en el concreto de las losas causadas por la corrosión del acero, lo cual hace que este se expanda o hinche internamente, hasta generar fisuras longitudinales paralelas al refuerzo. Fractura del concreto en la parte de la losa en voladizo acompañado con fisuras de flexión primaria y secundaria (Figura 28). Fisuras en forma de malla relativamente finas en la parte inferior de la losa pueden indicar insuficiencia en la capacidad de carga. Frecuentemente las fisuras también aparecen en la calzada; un patrón de fisura sistemático en la superficie de asfalto indica con frecuencia problemas en la losa. Deficiencias en la durabilidad del concreto, producida en algunos puentes por carbonatación o baja de PH. Esto genera que el recubrimiento del concreto de este componente no proteja adecuadamente el acero de refuerzo y este tenga problemas de corrosión. También su deterioro se puede deber a un alto contenido de sulfatos y cloruros en puentes construidos en zonas con ambientes agresivos. Esto se detecta a través de grietas no estructurales o eflorescencias (Son depósitos de sales cristalizadas que se posan en la superficie en forma de manchas, generalmente blanquecinas). Puede hacerse también al generar un impacto al concreto con un martillo y analizar su consistencia y estado.

Figura 26. Acero expuesto y recubrimiento insuficiente

Figure 26. Exposed steel bars, insufficient coating layer

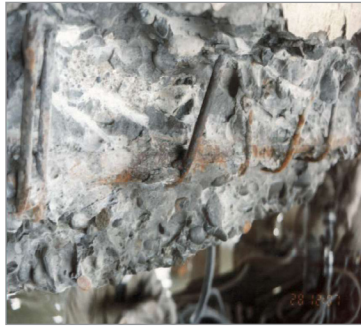
Figura 32. Corrosión por baja de pH y cloruros.
Figure 32. Corrosion due to loss of PH and chloride content

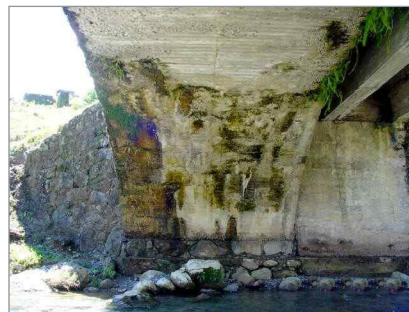
Deficiencias estructurales y deterioro de los arcos de concreto, mampostería o acero en los puentes. Estas deficiencias se manifiestan por fisuras, indicios de corrosión (cambios de color), aceros expuestos, hormigueros, etc. Estos daños se deben a su falta de capacidad estructural se presentan fisuras transversales y longitudinales en arcos de concreto simple, que representan deficiencias en su capacidad de carga (Figura 35).

Figura 35. Fisuras y eflorescencias
Figure 35. Fissures and efflorescence

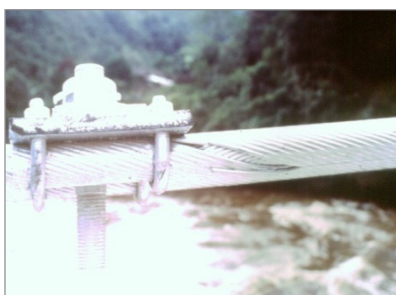
Deficiencias estructurales y deterioro de los cables y pendolones de los puentes. Esto se refleja como corrosión en cables o pendolones, que disminuyen su sección transversal y afectan su seguridad estructural, falta de remaches en la unión de las vigas con el pendolón y corrosión generalizada en elementos de acero, platinas afectadas por el pandeo y el inadecuado detallado estructural, aumento del fenómeno de fatiga por soldaduras intermitentes en uniones principales y elementos soldados, rotura de hilos en los cables principales (catenaria y pendolones) (Figura 40) y también por falta de limpieza y mantenimiento.

Figura 40. Catenaria principal con falla en alambres
Figure 40. Main catenary showing wires failure

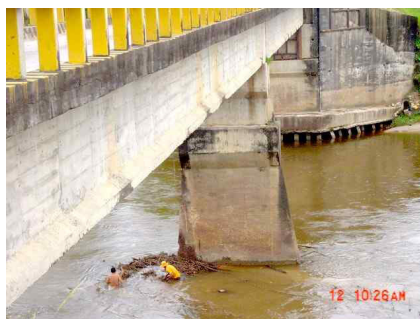
Figura 44. Puente Banadia. Puente que colapso recientemente por socavación
Figure 44. Banadia Bridge recently collapsed due to undermining
