Faserseile und Sensorik/Diagnostik in technischen Anwendungen

Schadensanalyse hochfester Faserseile

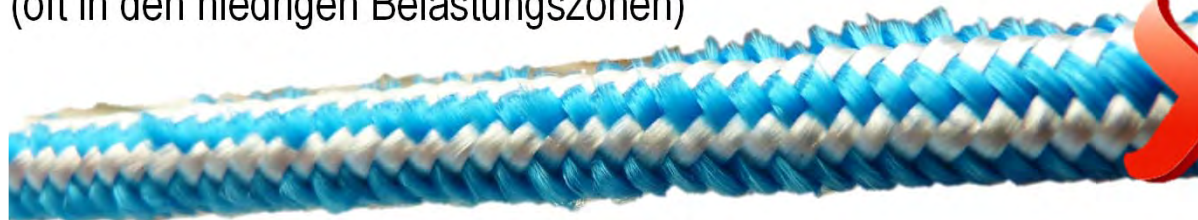
Verdrehungen und Aufstauchungen
(oft in den niedrigen Belastungszonen)

Aufstauchung (u.a. im Trommelbereich)

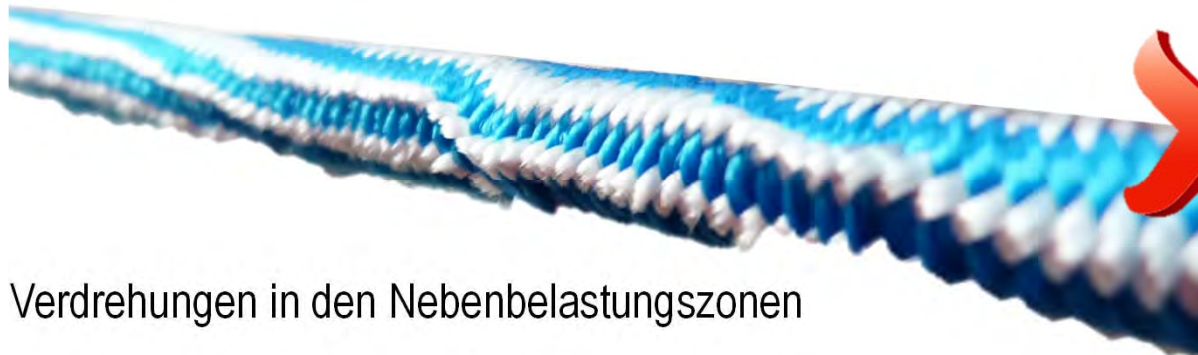
Verdrehungen in den Nebenbelastungszonen

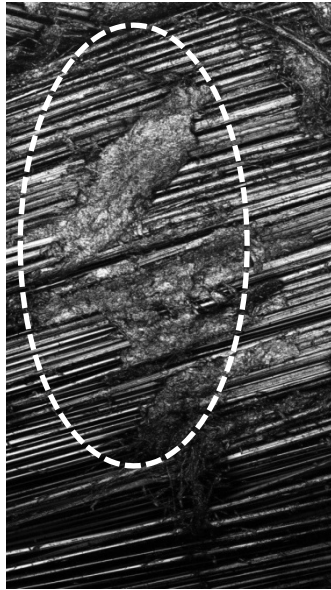
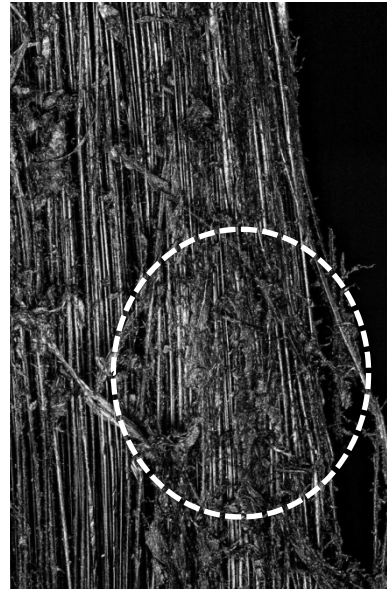
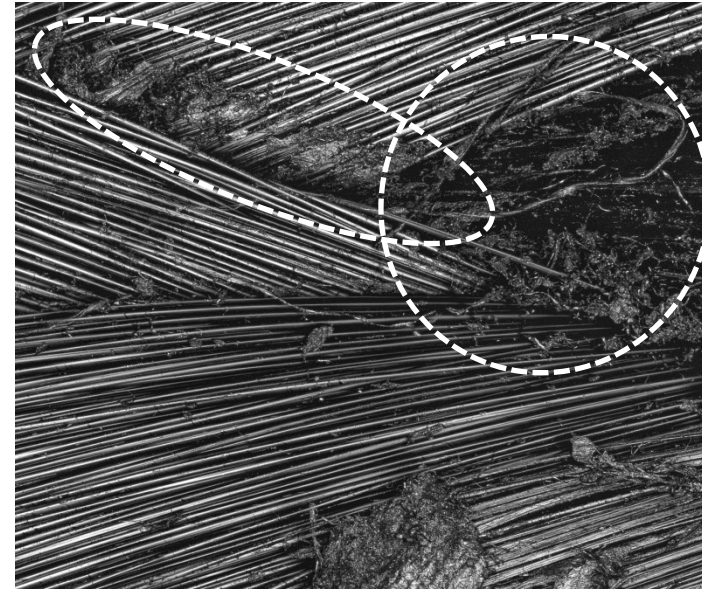
Kontaktflächen zwischen Kern und Mantel

Kreuzungspunkte der Kernlitzen

Abrieb der Faserschicht und Fibrillierung findet an den Kontaktflächen zum Mantel statt

Indiz für Mantelverschiebungen/- verdrehungen

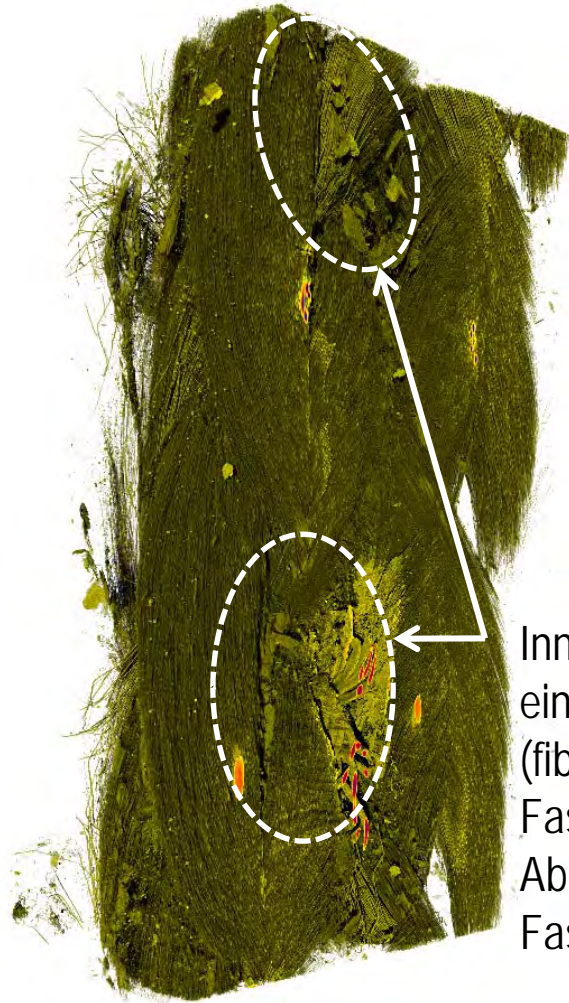
Innerer Verschleiß
eines Faserseils
(fibrilläre
Faserabspaltungen,
Abrieb der
Faserschichte)

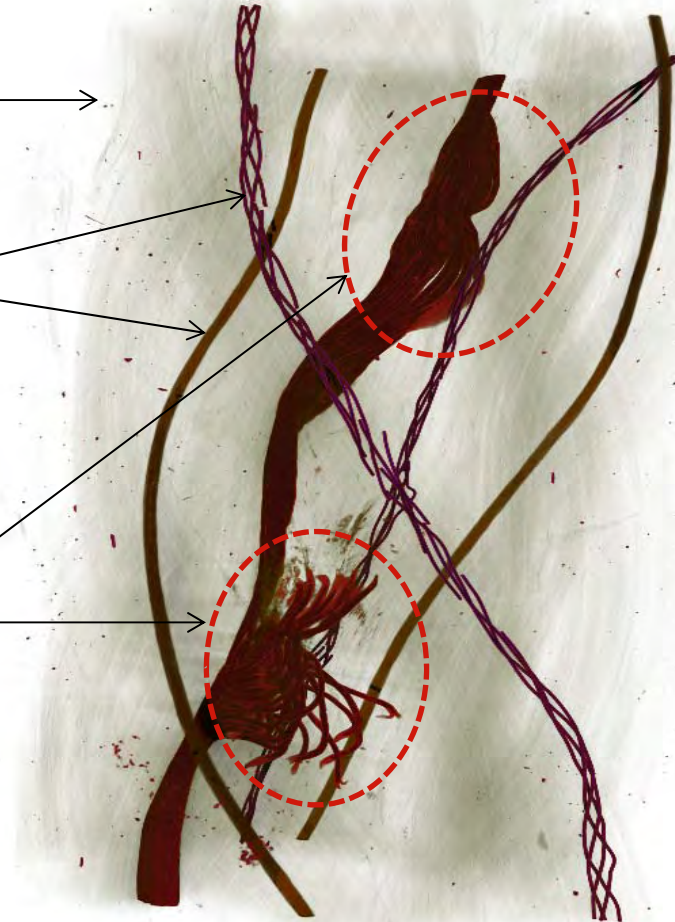
Tragende Litzen
des Kernseils

Verschlissene
elektrisch
leitfähige
Sensorfäden

Bruchstelle eines
Kontrastfadens
