TUTKIMUSSELOSTUS

SISÄILMASTO- JA KOSTEUSTEKNINEN KUNTOTUTKIMUS

4124 KILONPUISTON KOULU, TILAT 112 JA 211
KILONPUISTO 5, ESPOO

22.6.2022

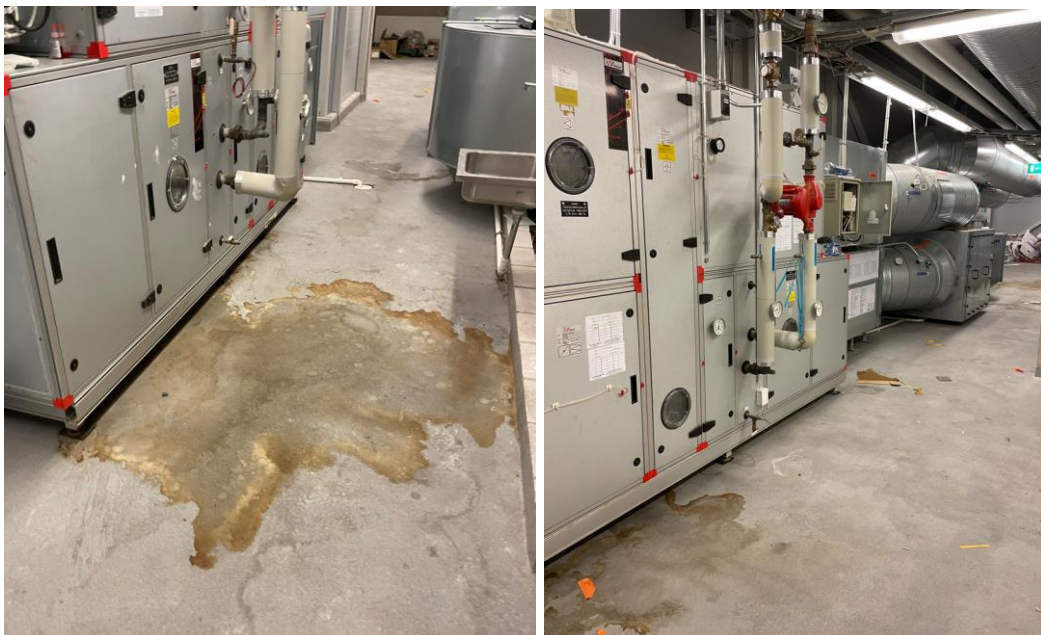
Kuvat 6, 7. Molemmista IV-koneista on valunut lattialle vettä, sillä lattialla havaittiin vanhat kuivuneet kosteusjäljet

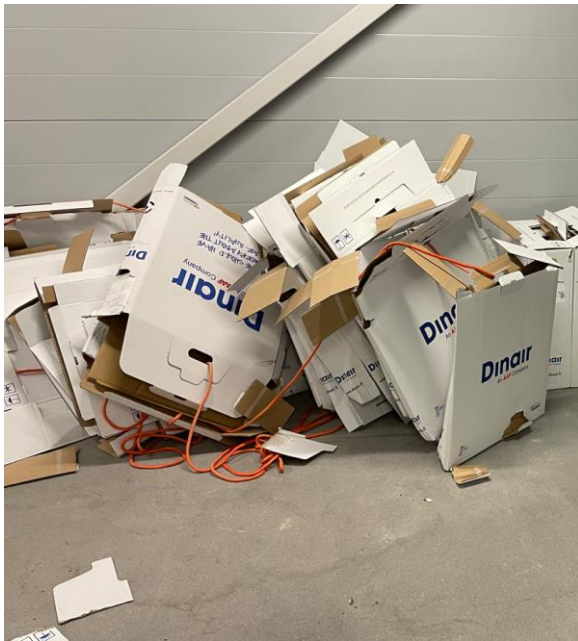
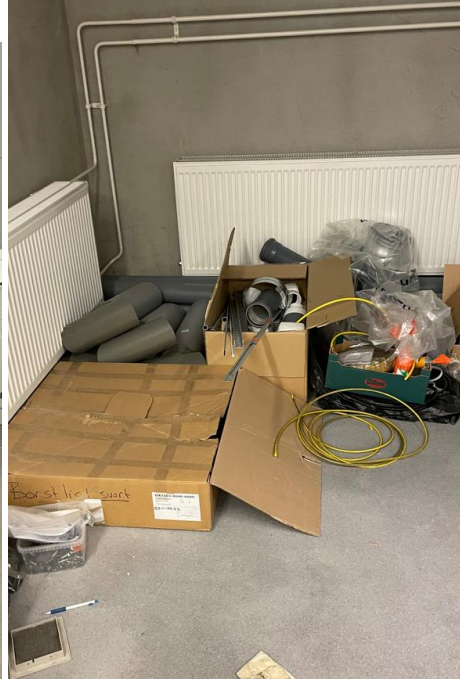
Kuvat 8, 9. IV-konehuoneessa 301 säilytetään runsaasti pahvilaatikoita ja muuta tavaraa, jotka suositellaan tilasta poistamaan

- Suositellaan tiivistämään alapohja- ja ulkoseinärakenteissa havaitut ilmavuotokohdat tiloissa 112 ja 211.
- Suositellaan tiivistämään tilassa 211 oleva IV-konehuoneen oviaukko
- Suositellaan poistamaan IV-konehuoneesta 301 tyhjät pahvilaatikot ja muut turhat tavarat.

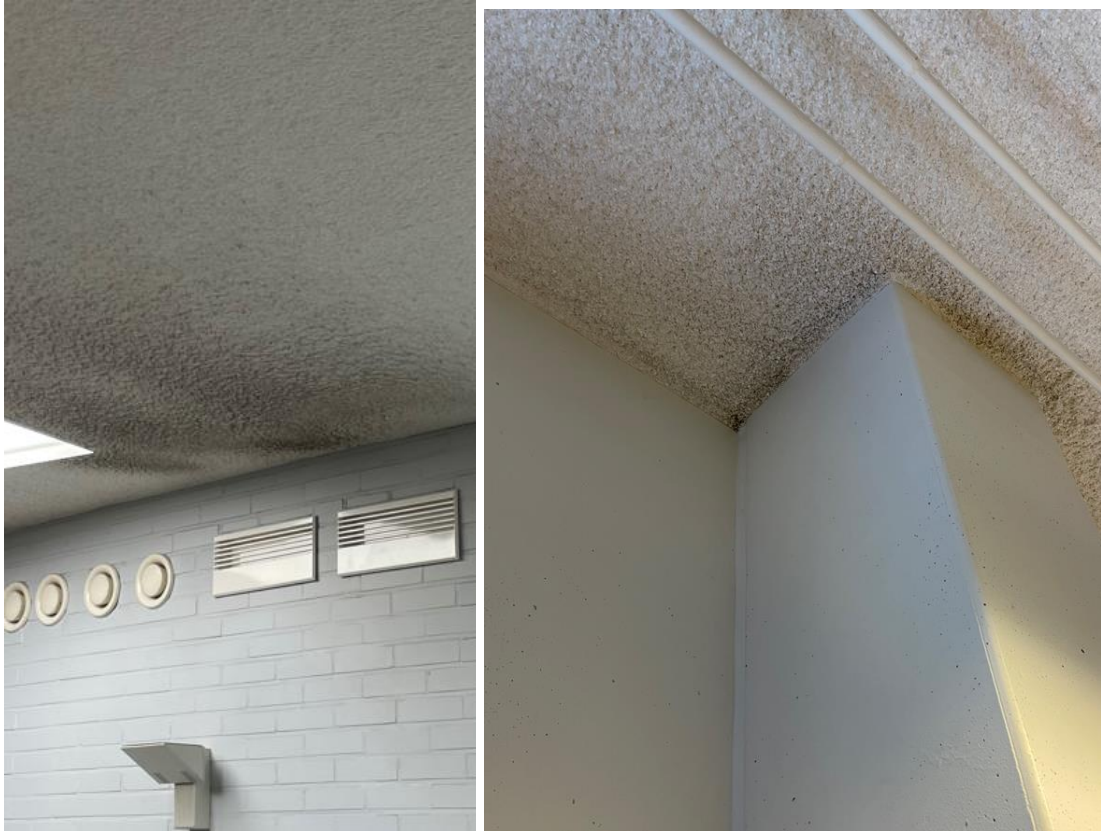
Opetustilan 211 sisäkatossa oli myös havaittavissa tummumaa ulkoseinän lähetyvillä. Todennäköisesti tämä on ilmavuotojen aiheuttamaa, sillä merkkiainekokeissa seinän ja katon rajassa havaittiin ilmavuotoja.

Kuva 10. Sisäkaton pinnoitteena on käytetty akustorappausta. Rappauksen pinta oli voimakkaasti tummunut tuloilmakanavien yläpuolelta. Kuva vasemmalla aulatilasta 110.

Kuva 11. Opetustilassa 211 akustorappauksessa havaittiin tummumaa ulkoseinän lähellä (oikealla).

Sisäkatoissa käytetty akustorappaus kerää epätasaisuuden vuoksi helposti epäpuhtauksia ja on vaikea puhdistaa.

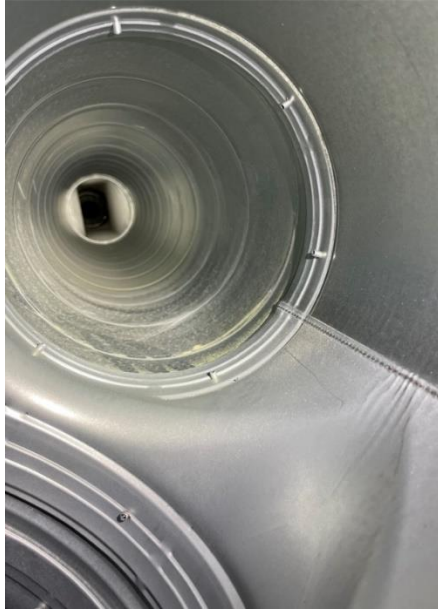
Kanavapöly sisälsi runsaasti ulkoilmapölyä (siitepöly, kiviainespöly) ja mineraalivillakuituja (lasivillakuituja).

Kuva 12. Opetustilan 211 tuloilmakanavassa runsaasti keltaista pölyä, jossa runsaasti siitepölyä ja lasivillakuituja.

Kanavapöly sisälsi runsaasti ulkoilmapölyä (siitepöly, kiviainespöly) ja mineraalivillakuituja (lasivillakuituja), mikä viittaa suodattimen ohivirtauksiin ja ilmanvaihtojärjestelmissä oleviin mineraalikuitulähteisiin. Mineraalikuidut ovat

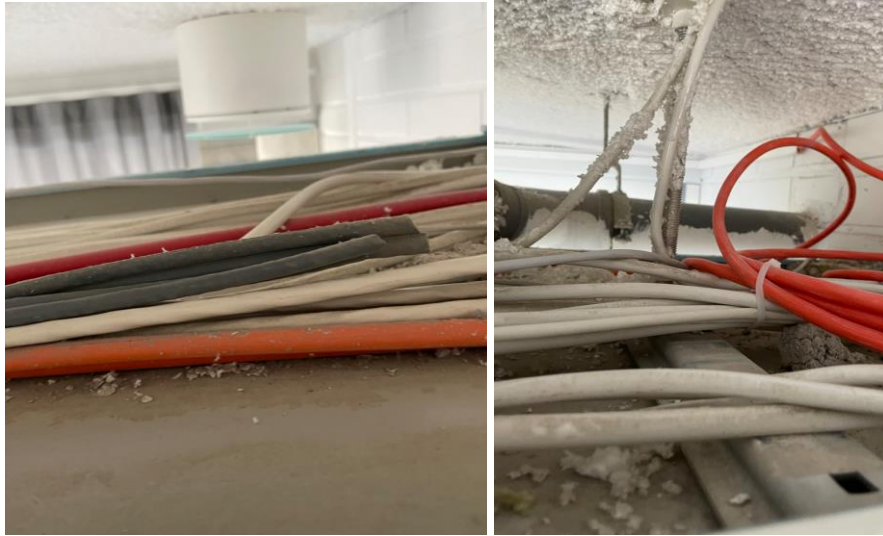
Kuvat 13, 14. Johtohyllyjen päällä havaittiin runsaasti pölyä ja muita epäpuhtauksia.

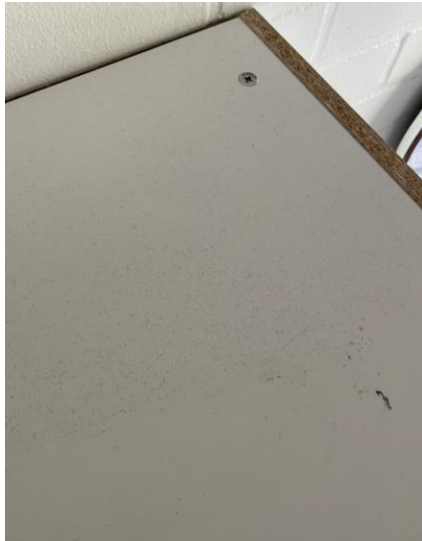
Kuva 15. Ylätasopinnoilla havaittiin runsaasti pölyä. Kuva tilasta 112.

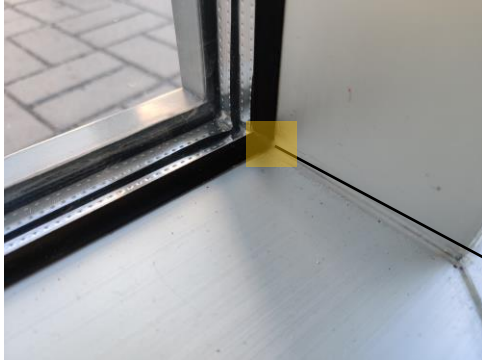
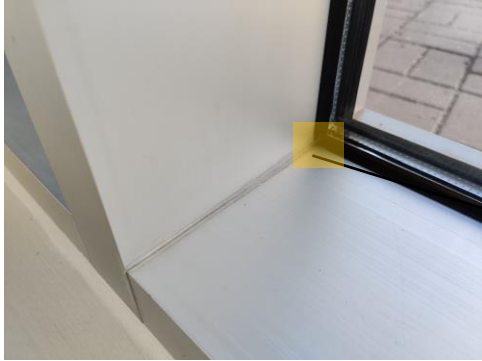
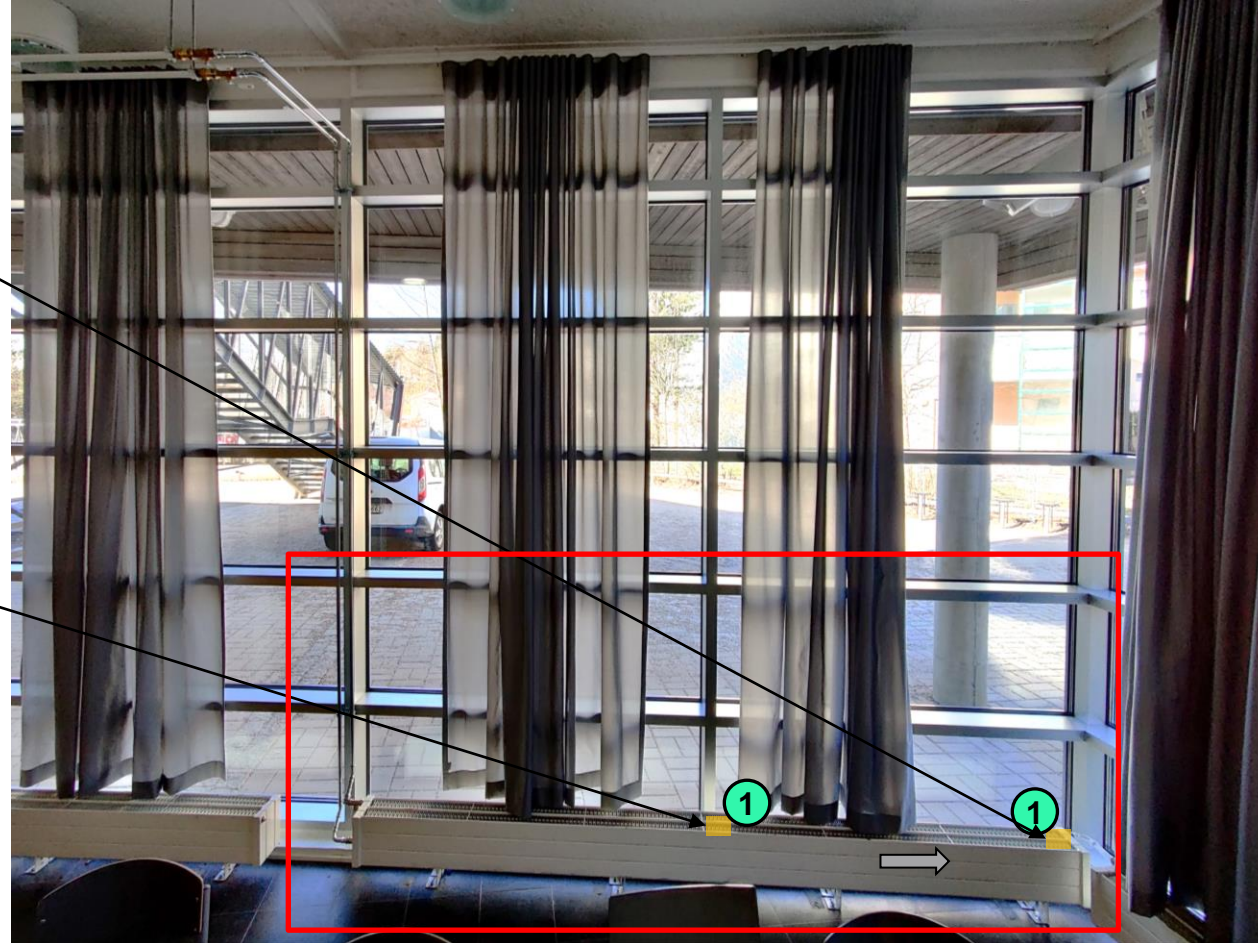
MERKKIAINEKOE, TILA 112, 4.5.2022, ULKOSEINÄ

Tilassa 112 alapohjasta havaittiin pistemäisiä ilmavuotoja seinän ja lattian liittymästä. Ulkoseinän US4 eristetilasta (sokkeli) havaittiin pistemäisiä ilmavuotoja ikkunankarmin liittymistä (liitteet 3.1-3.2).

① Karmin liittymä

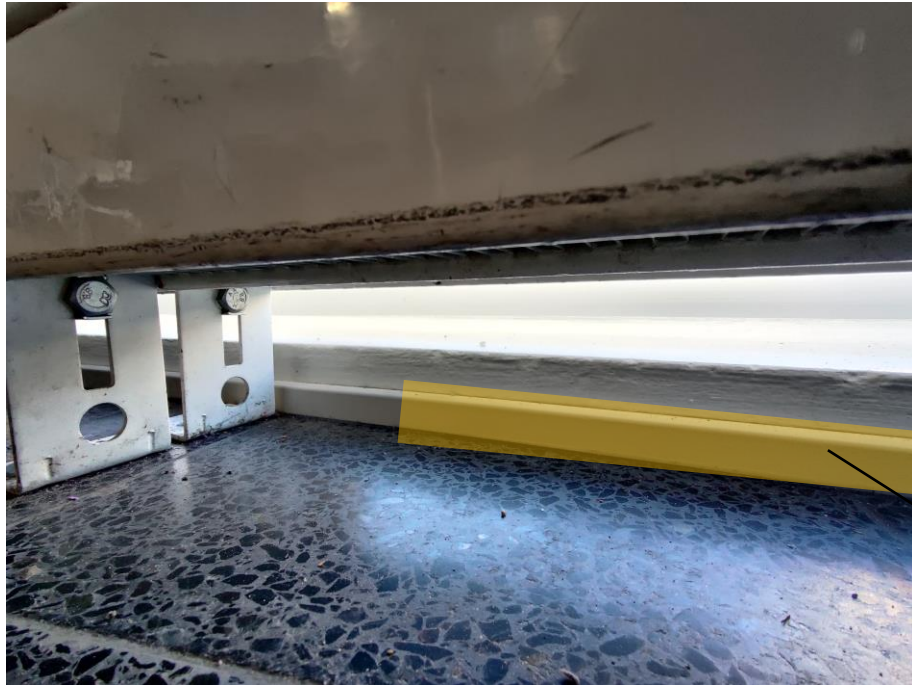
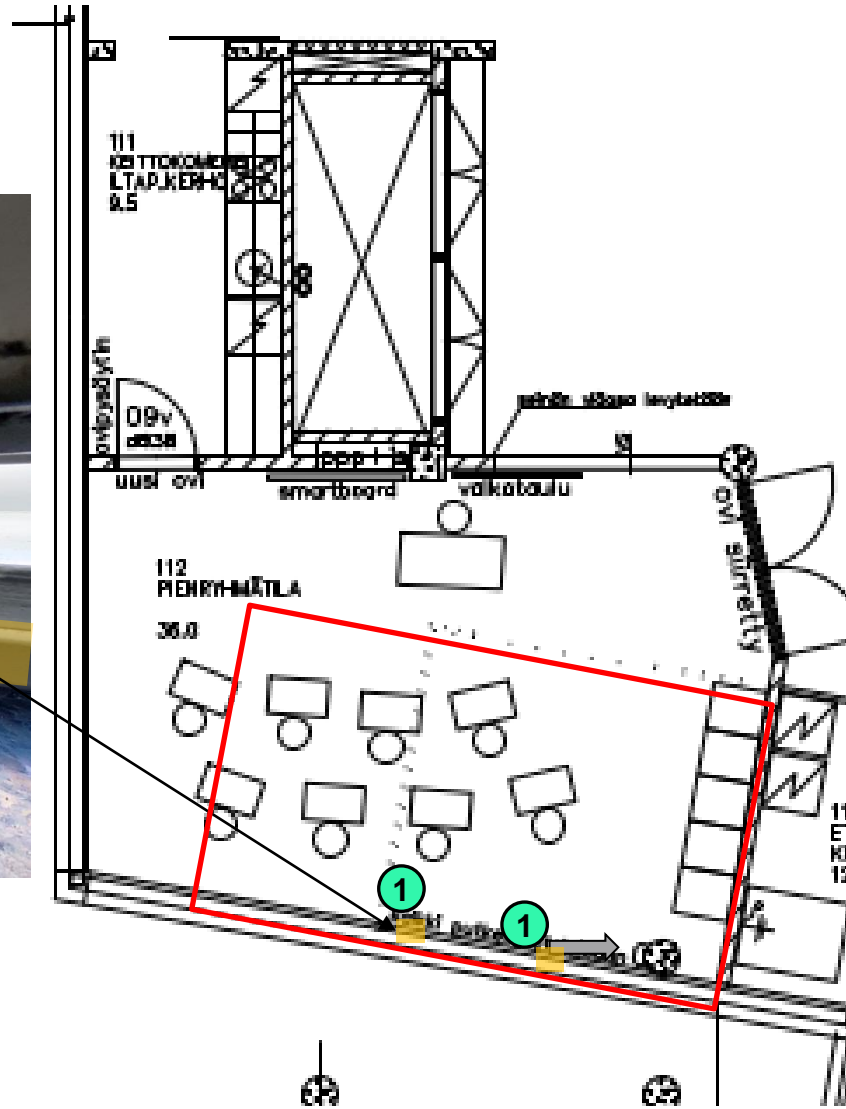
MERKKIAINEKOE, TILA 112, 4.5.2022, ALAPOHJA

- ① Lattia-seinä liittymä

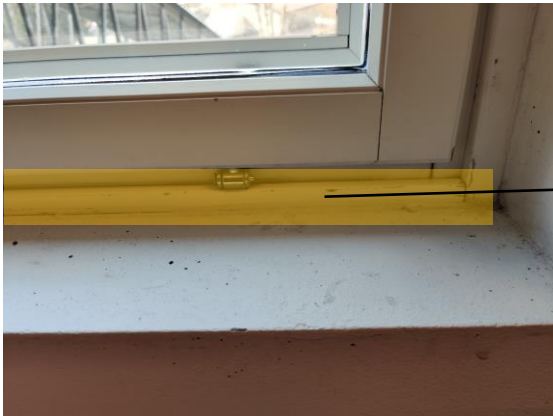
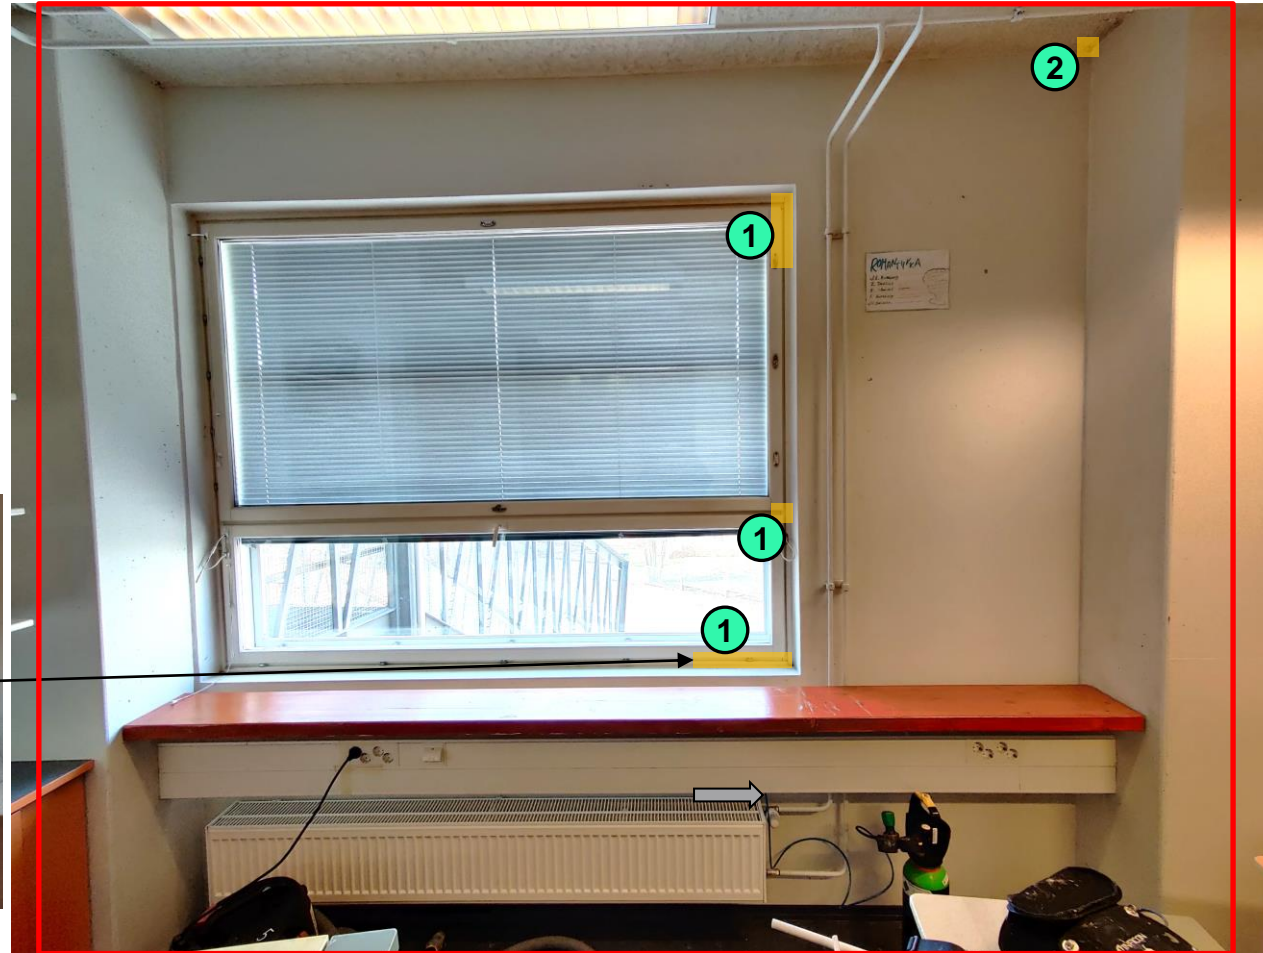
MERKKIAINEKOE, TILA 211, 4.5.2022, ULKOSEINÄ

Tilassa 211 ulkoseinärakenteen US1 eristetilasta havaittiin ilmavuotoja ikkunaliittymistä sekä katon ja ulkoseinän liittymästä. IV-konehuoneesta ei havaittu välipohjan kautta ilmavuotoja luokkatilaan 211 (liitteet 3.3-3.4). IV-konehuoneen ovi ei ole tiivis, ja oviaukon alaosasta havaittiin merkittävä ilmavuoto tilaan 211 (liite 3.5).

② Katto-seinä liittymä

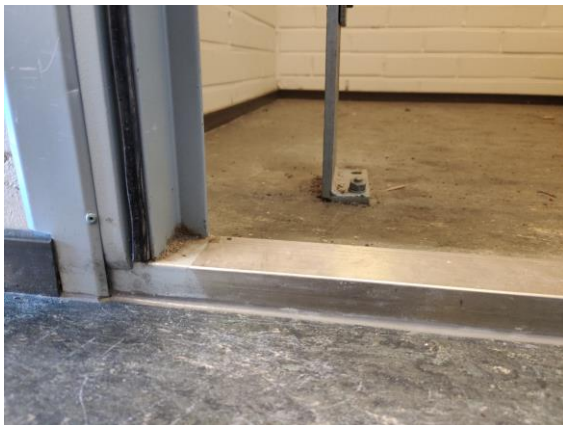
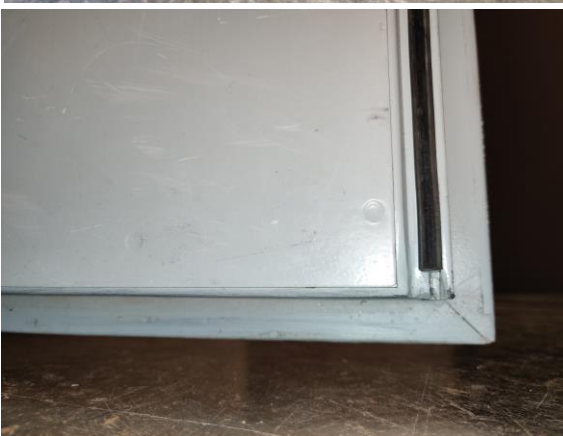
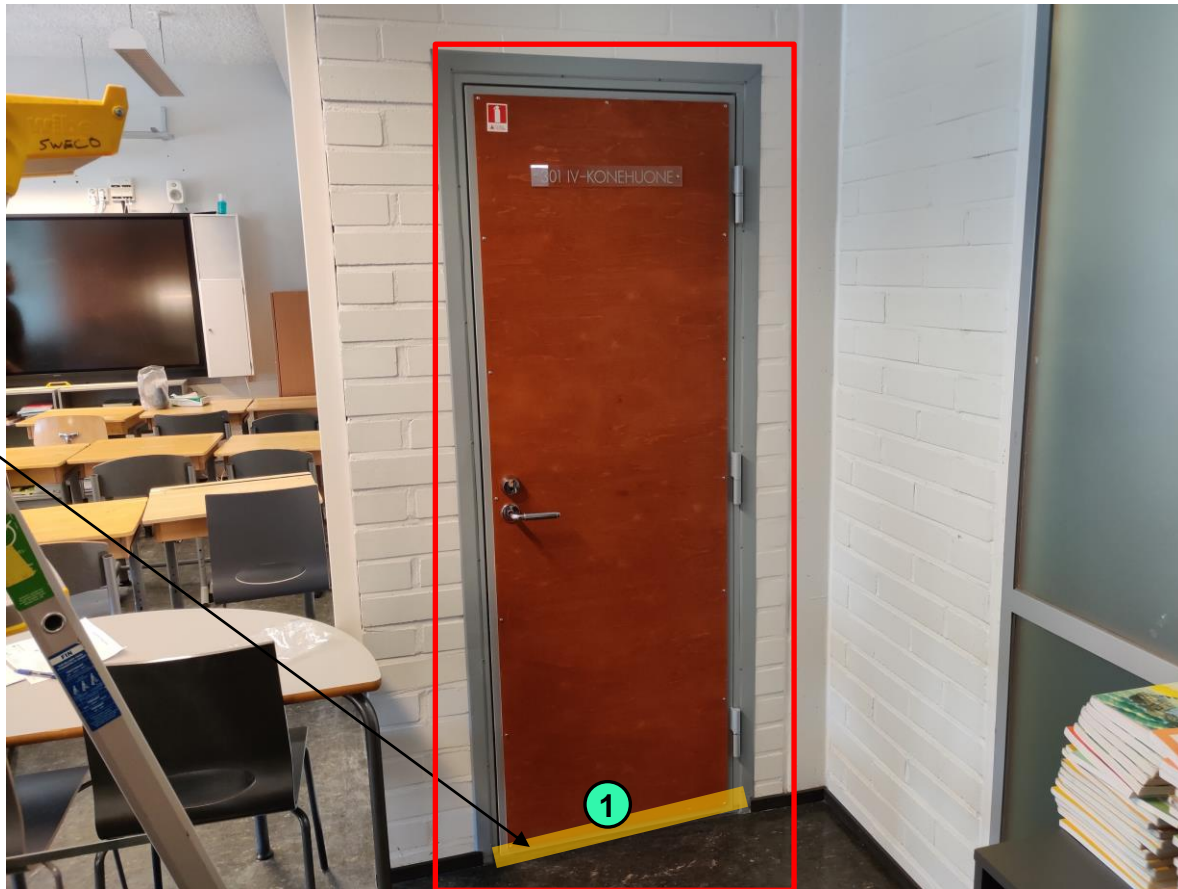
MERKKIAINEKOE, TILA 211, 4.5.2022, IV-KONEHUONEEN OVI

Tilassa 211 on käynti yläpuoliseen IV-konehuoneeseen. Ovi ei ole tiivis ja ilman on mahdollista siirtyä IV-konehuoneesta opetustilaan sen alaosan kautta.

① Oviaukon alaosa
