# Loge på Jägaråsen

## Omläggning av tak

Antikvarisk kontroll

Jägaråsen 1:38  
Kungs-Barkarö socken  
Västmanland

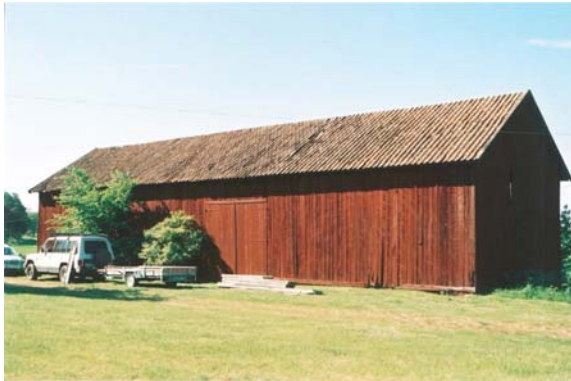
Figur 3. Ladans sedd från öster före renoveringen.

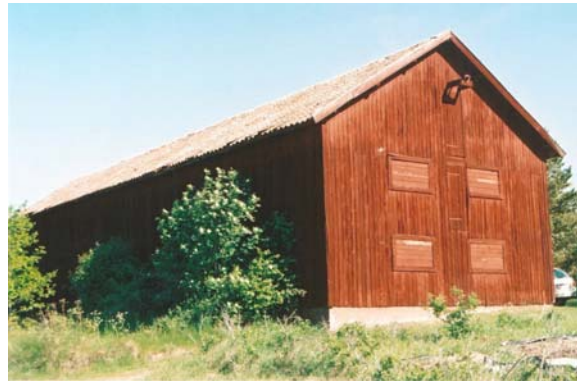
Figur 4. Ladans sedd från sydväst före renoveringen.

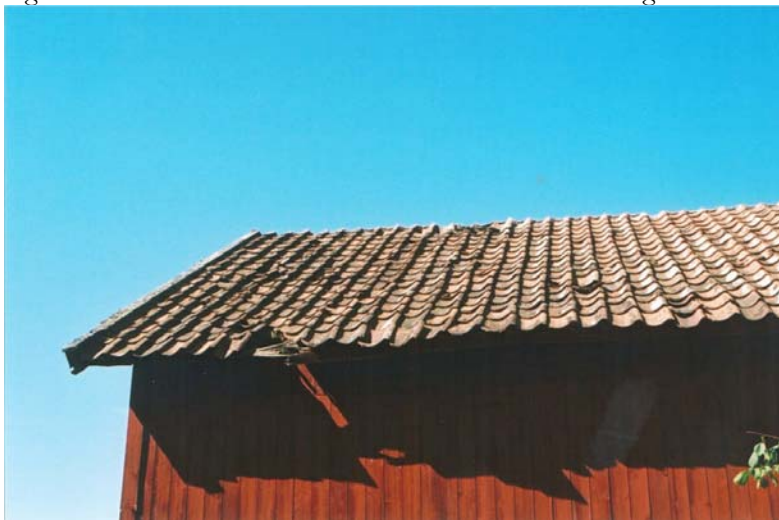
Undertaket är lagt med locklagda bräder vilka i stor utsträckning drabbats av svampangrepp, synliga inifrån. Svampangrepp fanns även i takfoten. Man har gjort vissa uppstagningar av taket sedan tidigare vilket antyder ett långvarigt problem med takläckage. Över den östra logporten finns emellertid vissa bräder som från undersidan såg ut att vara svampangripna men vid en närmare granskning visade det sig att den vita färgen på bräderna kom sig av att dessa var återanvända gjutbräder och alltså hade bruk kvar på ytan.

Figur 5. Skadad takfot på det östra takfallet.

Mer omfattande åtgärder än beräknat har krävts vad gäller stommen. Hammarbandet är delvis bytt på östra sidan. Alla de nedre sidoåsarna på östra sidan är bytta då dessa var mycket rötskadade. Över inkörporten till logen är spannet mellan takstolarna längre och sedan tidigare låg där dubbla åsar vilket man även nu har lagt. Syllen är isulad med 2”4 där skadorna varit för stora för att man skulle kunna fästa panelen.

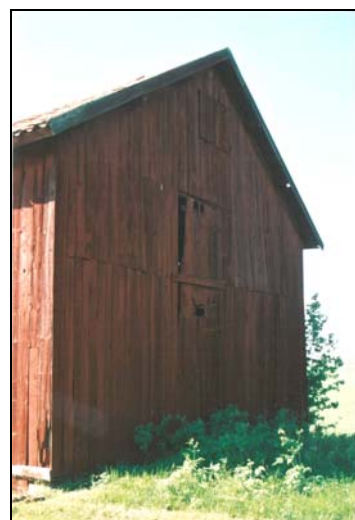
Figur 6. Luckor på den norra gavlen.

De stora portarna är upprättade och tjärade två gånger med dalbränd trätjära från Claessons. Till tjäran har tillsatts en liten del kimrökspigment. De mindre dörrarna till magasinet är nytillverkade i z-konstruktion. De mindre luckorna på norra gaveln är reparerade.

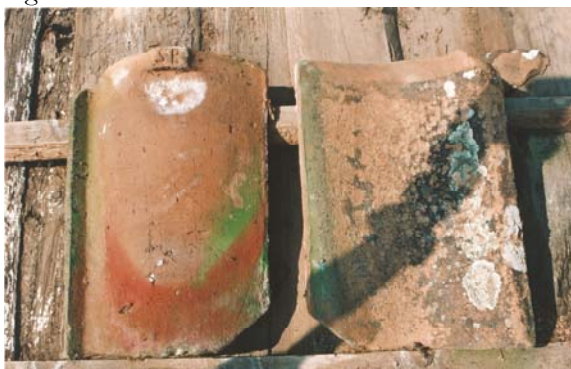
Taket på ladan är täckt med ett handslaget enkupigt tegel med bokstäverna ”SB” stämplat på klacken. Teglet är sannolikt tillverkat på Stora Sundby herrgårdsbruk i Öja, Stora Sundby, i Sörmland. Bruket anlades mellan 1815-1839, och producerade taktegel fram till slutet av 1800-talet. 1896 tillverkades bl.a. 22 400 takpannor.<sup>3</sup> Först på 1950-talet lades tillverkningen vid bruket ner helt.<sup>4</sup>

Figur 7. Det gamla takteglet med stämpel.

På östra takfallet lades nytt tegel från Vittinge. På västra takfallet återanvändes det gamla teglet. Kupningen på det gamla teglet är något flackare än Vittinges samt 4,5 cm skillnad på mellanrummet för bärläkten.

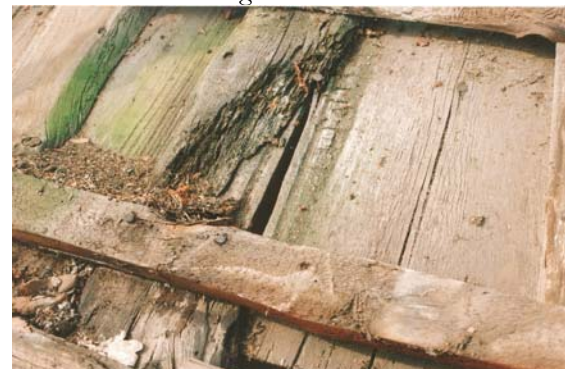
Figur 8. Vattenspår i undertakets bräder.

Takbräder har bytts där det varit helt nödvändigt. På länsstyrelsens önskemål har man dock varit sparsam med att byta bräder i undertaket även då mindre angrepp har funnits. Istället har man i vissa fall där bräderna bedömts varit hela men delvis angripna enbart borstat och boracolbehandlat svampangreppen. I vissa fall har man även lagt de tidigare locken som underbräda för att behålla ett äldre utseende. På magasinet var i första hand locken skadade.

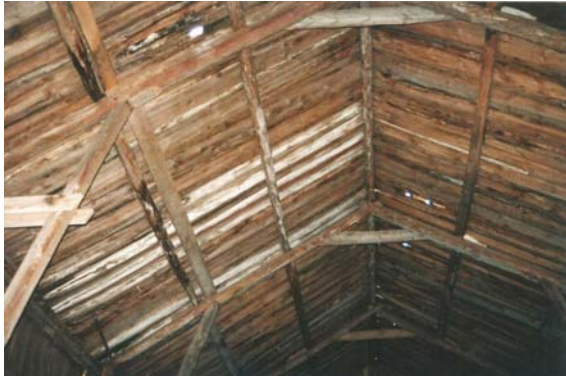
Figur 9. Logens innertak mot söder före omläggningen. De vita takbräderna är återanvänt formvirke eller dylikt.

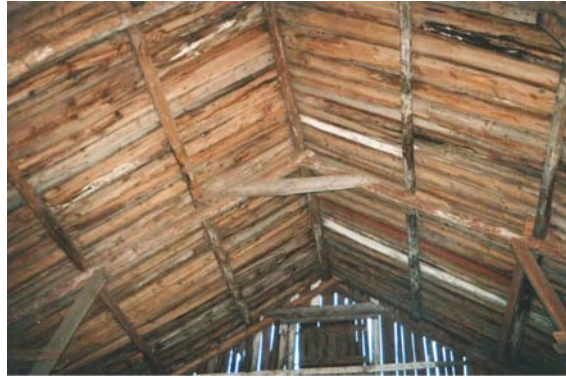
Figur 10. Logens innertak mot norr före omläggningen.

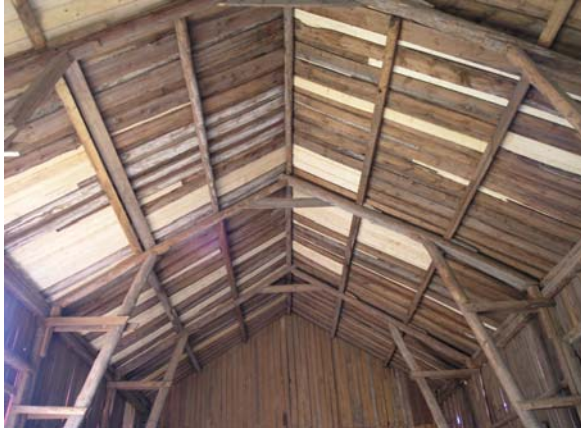
Figur 11. Logens innertak mot söder efter omläggningen.

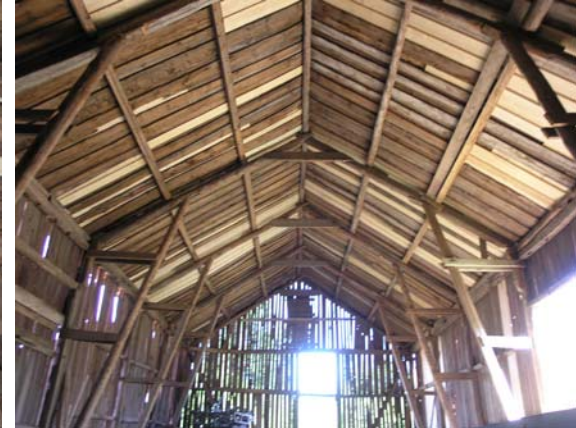
Figur 12. Logens innertak mot norr efter omläggningen.

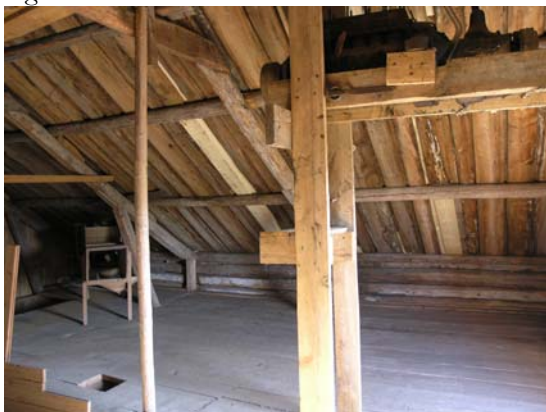
Figur 13. Magasinets innertak efter omläggningen.

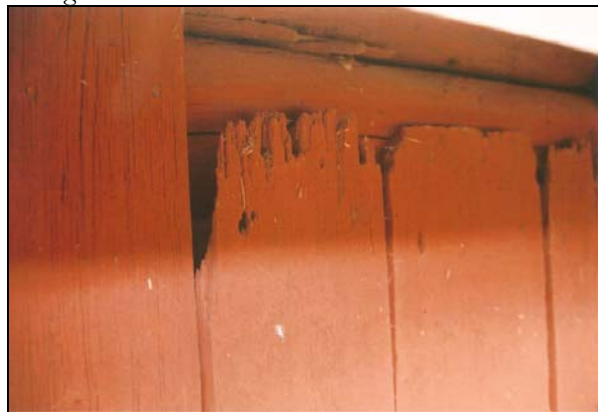
Figur 14. På fasaden finns flera panelbräder som vänts upp och ned. På så sätt har man kunnat dölja mindre rötskador som uppkommit i nederkant genom att de vid vändningen hamnat under takfoten.

Enstaka panelbräder är bytta. De delar som varit användbara har använts för att skarva i nederkant på andra mindre skadade panelbräder. I den nordöstra delen av östra fasaden har äldre bräder flyttats samman och ett mindre parti har försetts med helt ny panel.

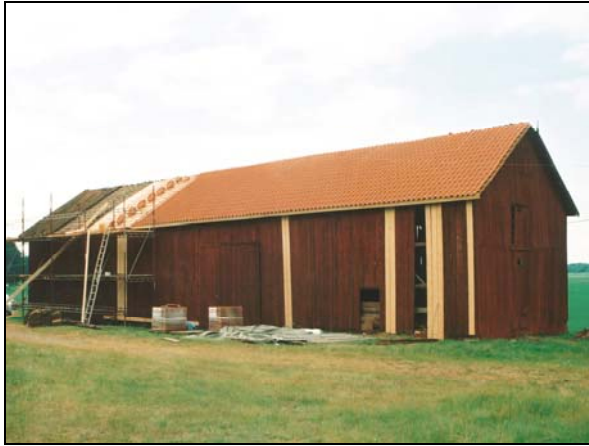
Figur 15. Takomläggning på östra fasaden.

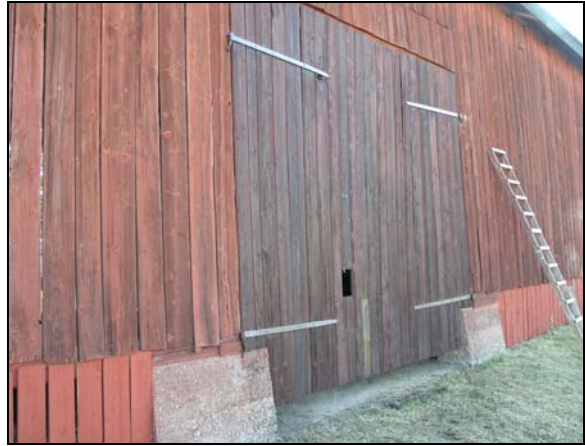
Figur 16. Nyttjälrad port på västra fasaden.

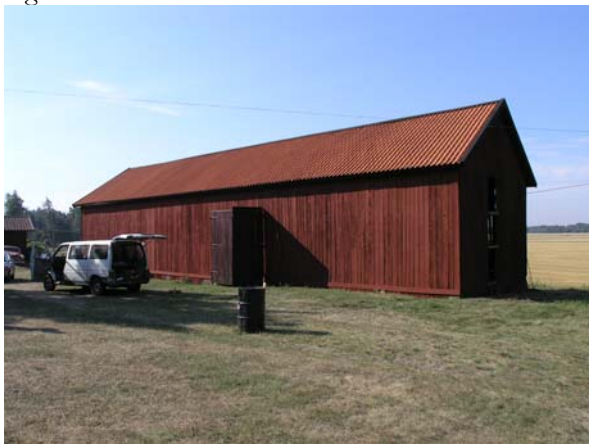
Figur 17. Färdigställt på östra fasaden.

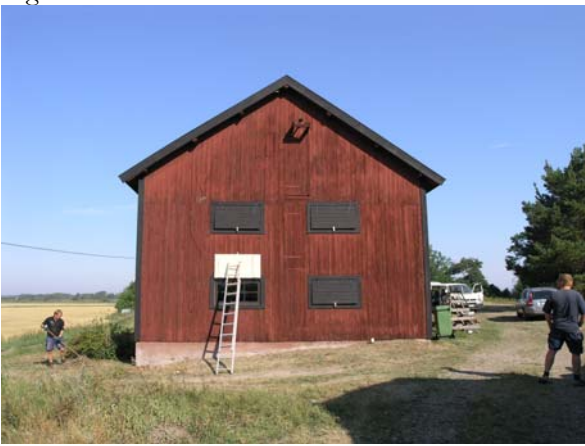
Figur 18. Södra fasaden, nya luckor

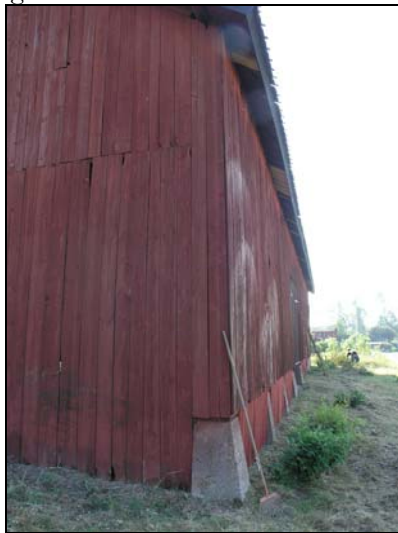
Figur 19. Mindre åtgärder i takfot på västra takfallet samt återlagt tegel.
