Vesien palauttamisen maastokartoitukset 2020

Jani Antila, Ilppo Greis, Maija Kauppila ja Samuli Joensuu, Tapio

Mari Pänkäläinen ja Juha Jämsén, Suomen metsäkeskus

03.12.2020

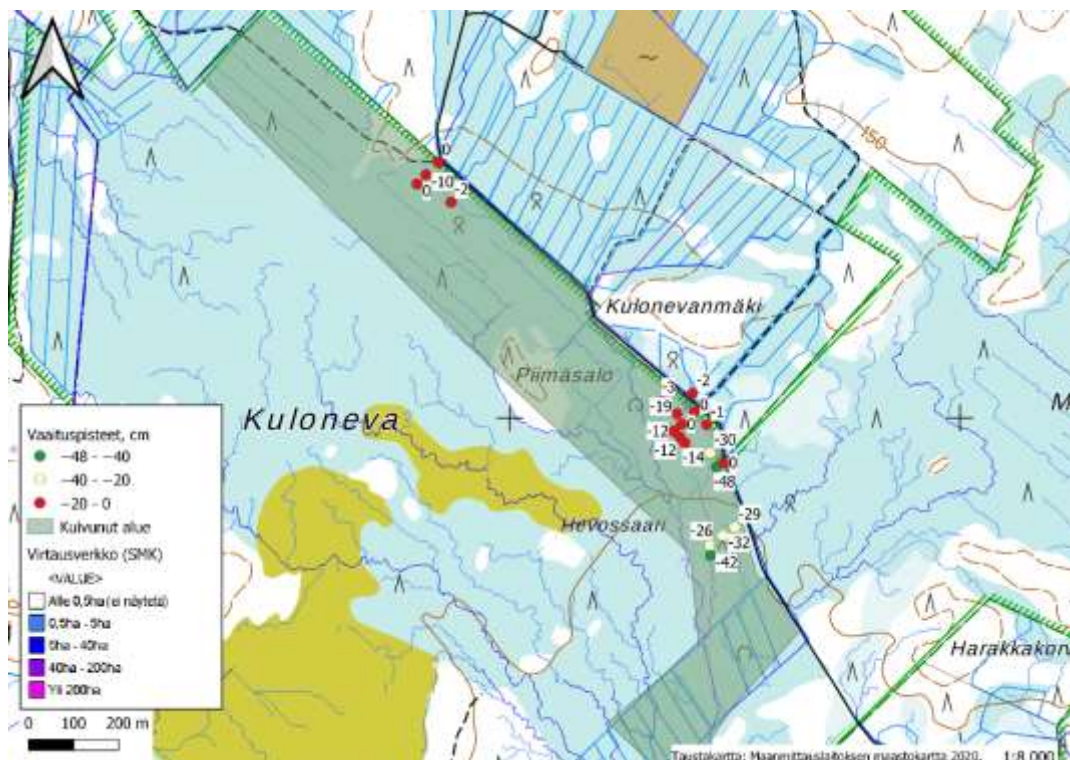
Kulonevan suojelusuon kuivuneeksi määritelty alue on vanhaa turvetuotantoalueen pohjaa eteläisintä osaa lukuun ottamatta (Kuva 4). Vanha turvetuotantoalue oli vaaitusten perusteella hyvin tasaista, joten vesien ohjaaminen kyseiselle alueelle ei onnistu (Kuva 4 ja Kuva 6).

Kuva 4. Kulonevan kuivunut suojelualue ja vaaituspisteet. Vaaituksen lukemat ovat senttimetrejä ja negatiivinen suunta on alaspäin.

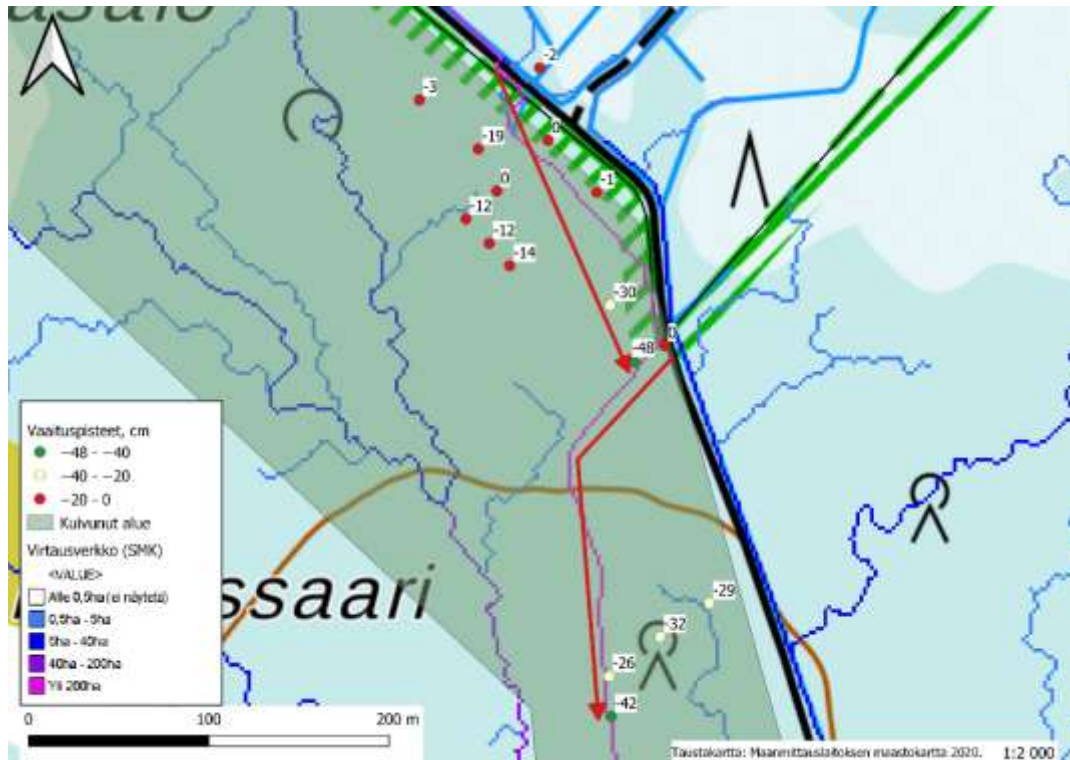
Eteläosiin vesien palauttaminen onnistuu kahdesta vaihtoehtoisesta kohdasta kuvan punaisten nuolien osoittamilla reiteillä (Kuva 5). Ylempi nuoli vaatii uuden ojan kaivamisen sekä tierummun asentamisen. Näin ollen suositellaan alemman nuolen mukaista veden ohjausta. Alemmalla nuolella pystytään hyödyntämään vanhaa osittain umpeen kasvanutta ojauomaa sekä olemassa olevaa tierumpua. Tien metsämaan puoleinen oja täytyy padota rummun jälkeen, jotta vedet ohjautuvat suojelusuolle. Molempien mahdollisten ohjausomien päätepisteet merkittiin maastoon sinisellä kuitunauhalla. Alueen yleiskuvaa hallitsevat nuoret hieskoivut ja erilaiset sarakasvit, joista tupasvilla on näkyvin (Kuva 7).

Kuva 5. Kulonevan vesien palauttamisen toteutusehdotus. Punaiset nuolet havainnollistavat kaksi vaihtoehtoista palautusmahdollisuutta. Vaaituksen lukemat ovat senttimetrejä ja negatiivinen suunta on alaspäin.

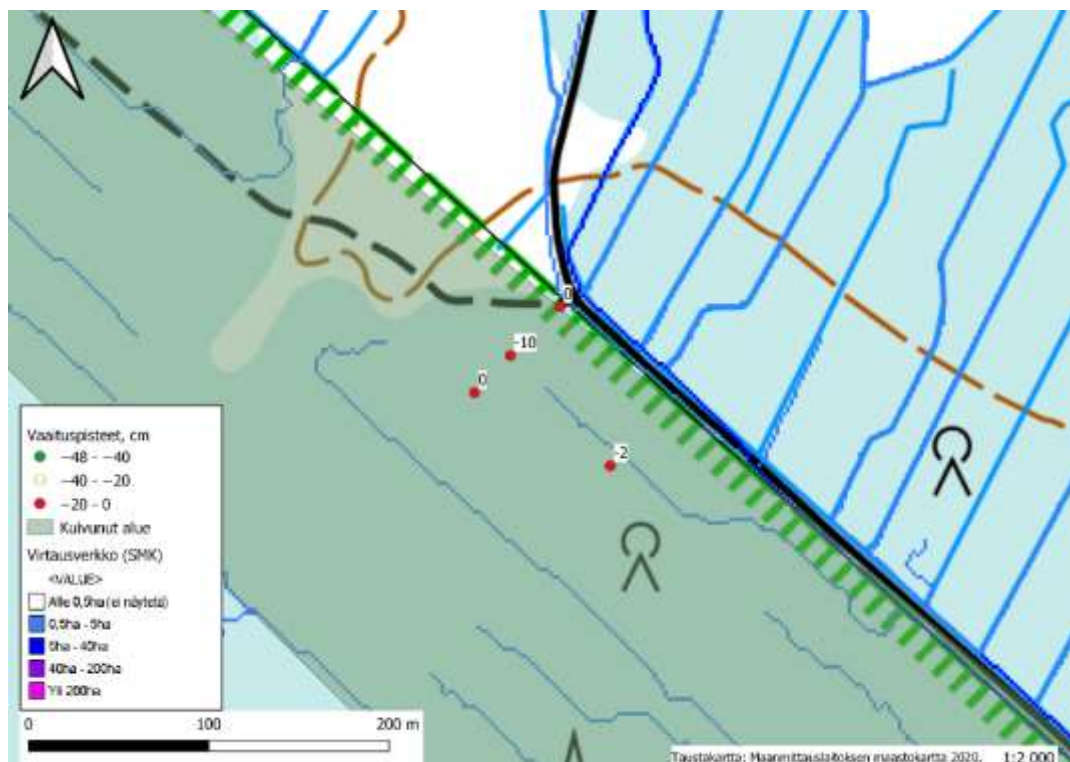
Kuva 6. Tarkennus pohjoisosista. Vaaitusten perusteella vesien palauttaminen ei ole mahdollista tällä kohdalla. Vaaituksen lukemat ovat senttimetrejä ja negatiivinen suunta on alaspäin.

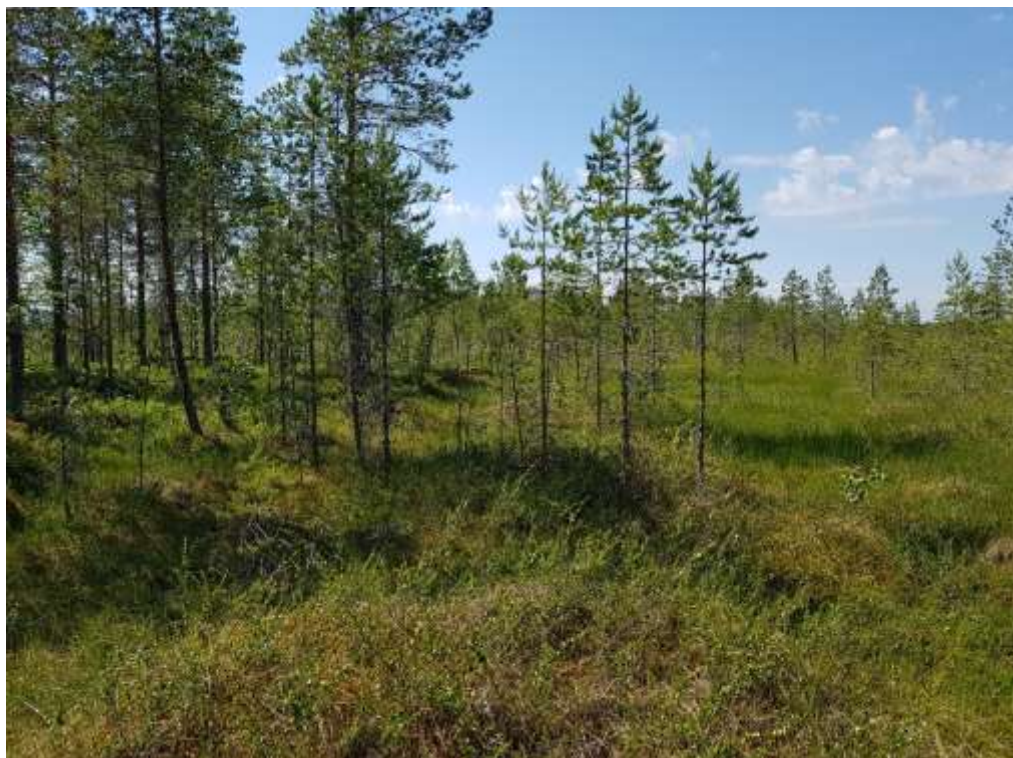
Kuva 9. Yleiskuva suon laiteelta. Alue on hyvin kuiva. Kasvillisuutta hallitsevat männyt, varvut ja tupasvilla.

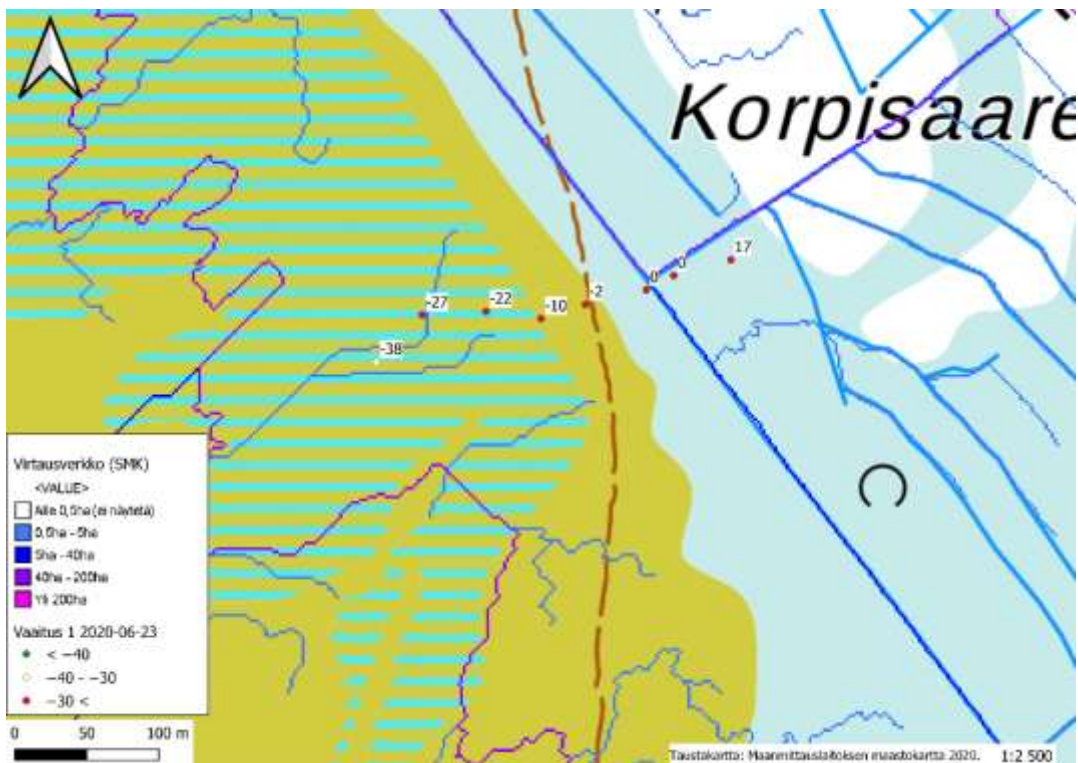
Pohjoisimmassa kohdassa vaaitusten perusteella 40 cm kuivavara toteutui reilun 200 metrin etäisyydellä niskaojasta, vaikka suon laide oli melko korkealla ojitusalueeseen nähden (Kuva 11).

Kuva 11. Vaaitus 1. Vesien ohjaaminen suolle on mahdollista ja noin 40 cm kuivavara toteutuu. Niskaajassa oli vettä, mutta vedenpinta oli hyvin alhaalla suon pintaan nähden. Vaituksen lukemat ovat senttimetrejä ja negatiivinen suunta on alaspäin.

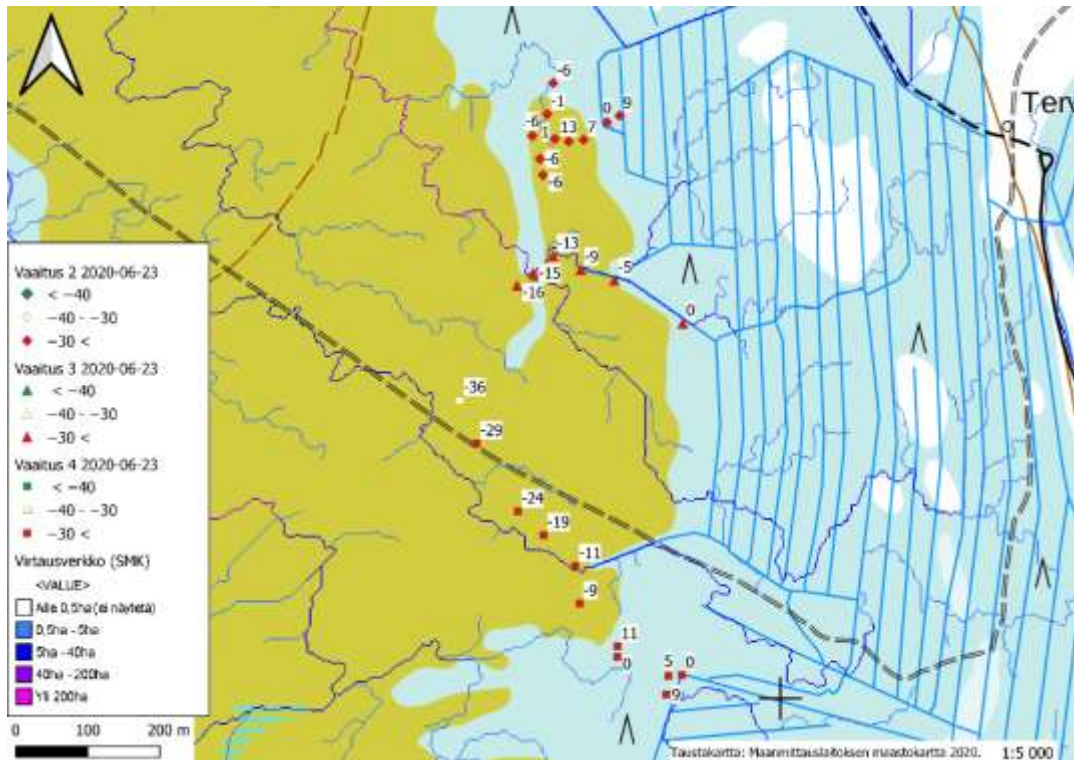
Kaksi keskimmäistä vaaituskohtaa eivät olleet hyviä johdeojan paikkoja (Kuva 12). Eteläisempi näistä kahdesta voidaan toteuttaa kivennäismaasaarekkeiden väliin, josta vesi pääsee virtaamaan kivennäismaasaarekkeen länsipuolelta kohti pohjoista virtausverkon mukaisesti. Laskua saarekkeiden väliin tulee reilu 20 cm. Tavoiteltu 40 cm kuivavara ojitusalueella saavutetaan korkeusmallin mukaan jatkamalla ojaa saarekkeen länsipuolelle noin 150 metriä. Jos suon itäpuolinen metsätalousmaa saa hiukan vettyä kahdelta suolta katsottuna ensimmäiseltä saralta (sarkaojat eivät näy kartassa), niin riittää, että ojan kaivaa kivennäismaasaarekkeiden väliin asti.

Kuva 12. Vaaitukset 2–4. Vaaitus 2:n perusteella kyseiseen kohtaan ei kannata vesiä ohjata. Kolmannessa vaaituskohdassa vesiä voidaan johtaa kahden metsäkannaksen väliin, jolloin hiukan vajaa 20 cm kuivavara toteutuu metsämaalle. Eteläisimmässä kohdassa 40 cm kuivavara saavutetaan noin 500 metrin johdeojalla. Vaaituksen lukemat ovat senttimetrejä ja negatiivinen suunta on alaspäin.

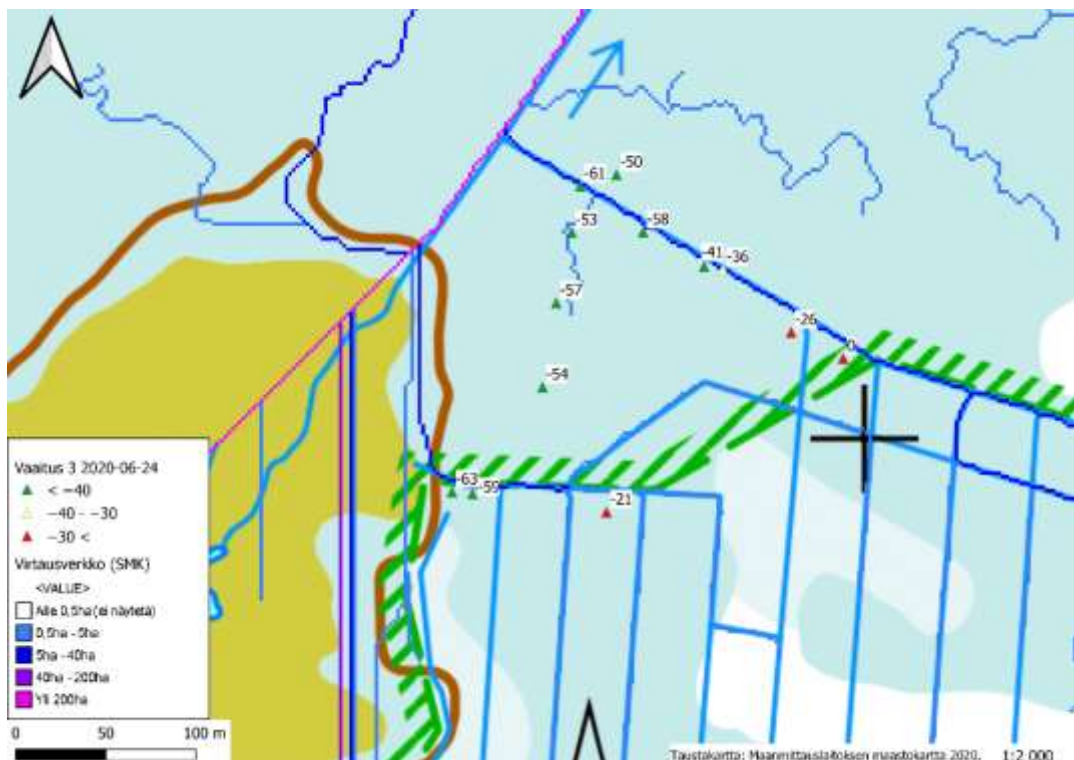
Myös kolmannen vaaituksen kohdalla on oja, joka johtaa vedet uomaan (Kuva 16 ja Kuva 15). Vaaitusten perusteella tämä oja voidaan tukkia juuri ennen uomaa. Ojitusalueen luoteiskulma vaaittiin myös. Se oli samassa tasossa kuin kanavaan johtavan ojan tukkimispiste. Tästä syystä vaaitsimme luoteiskulmaan 40 cm kuivavaran mahdollistavan patoamispaikan. Niskaoja tulee padota -21 lukeman antavan vaaituspisteen kohdalta. Näin vesiä saadaan mahdollisimman paljon palautettua suolle.

Kuva 16. Vaaitus 3. Ojat voi padota vaaituslukemien -61 ja -21 kohdilta, jotta vettymishaittoja ei synny ja jotta vettä saadaan palautettua mahdollisimman paljon suolle. Vaaituksen lukemat ovat senttimetrejä ja negatiivinen suunta on alaspäin.

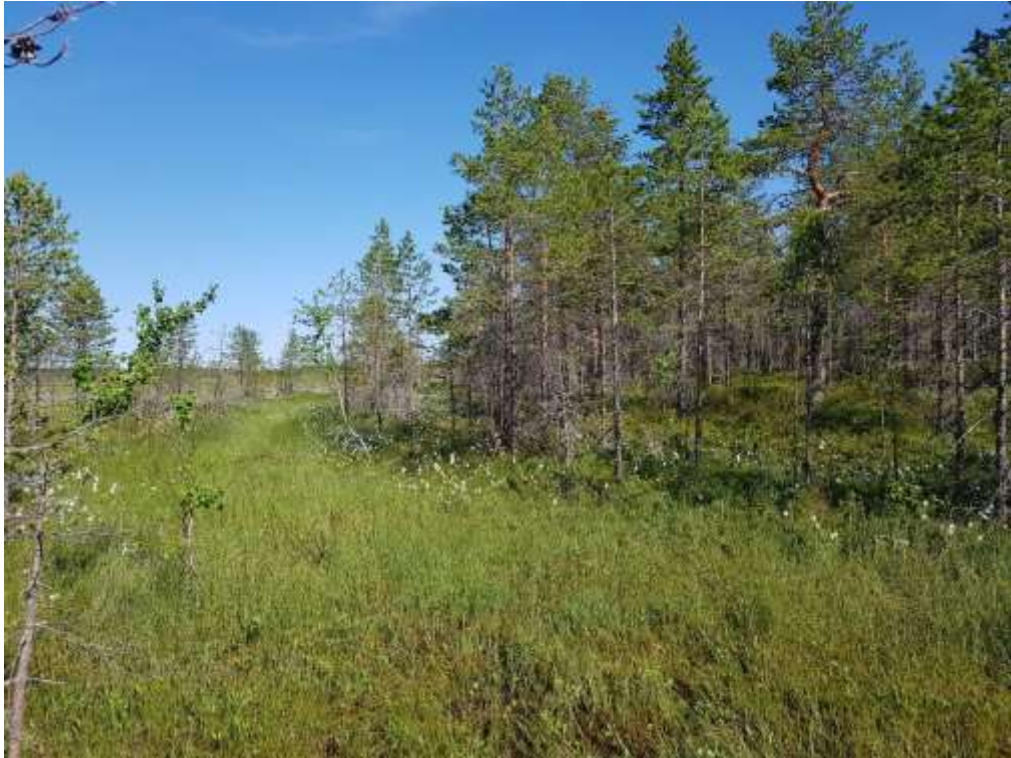
Kuva 20. Kuva metsämaan noususta niskaojan jälkeen. Lähes umpeen kasvanut niskaoja kulkee etualalla ja kuvan vasemmassa reunassa. Ojassa oli paljon vettä.

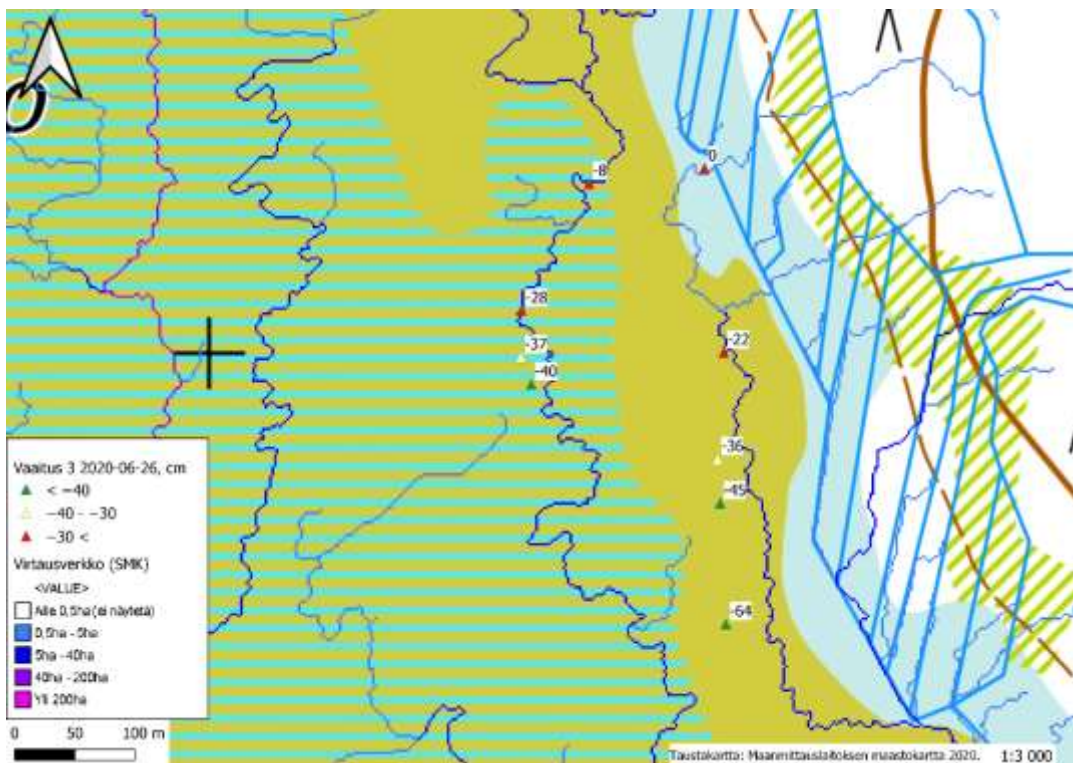
Kolmas vaaitus tehtiin kahteen eri virtausverkkoon (Kuva 21). Molemmissa kohdissa tavoiteltu kuivavara saavutettiin. Keskenmällä kulkevan virtausverkon kohdalla ei ollut nopeammin laskevaa korkeuseroa, vaikka karttatarkastelu siltä vaikutti. Johdeojan voi tehdä kumpaankin kohtaan vain, mutta reunemmassa vaikutusalue osuu paremmin kuivuneeksi määritellylle alueelle.

Kuva 21. Vaaitus 3. Kuivavara toteutuu sekä lounaassa että etelässä nollapisteeseen nähden. Vaaituksen lukemat ovat senttimetrejä ja negatiivinen suunta on alaspäin.

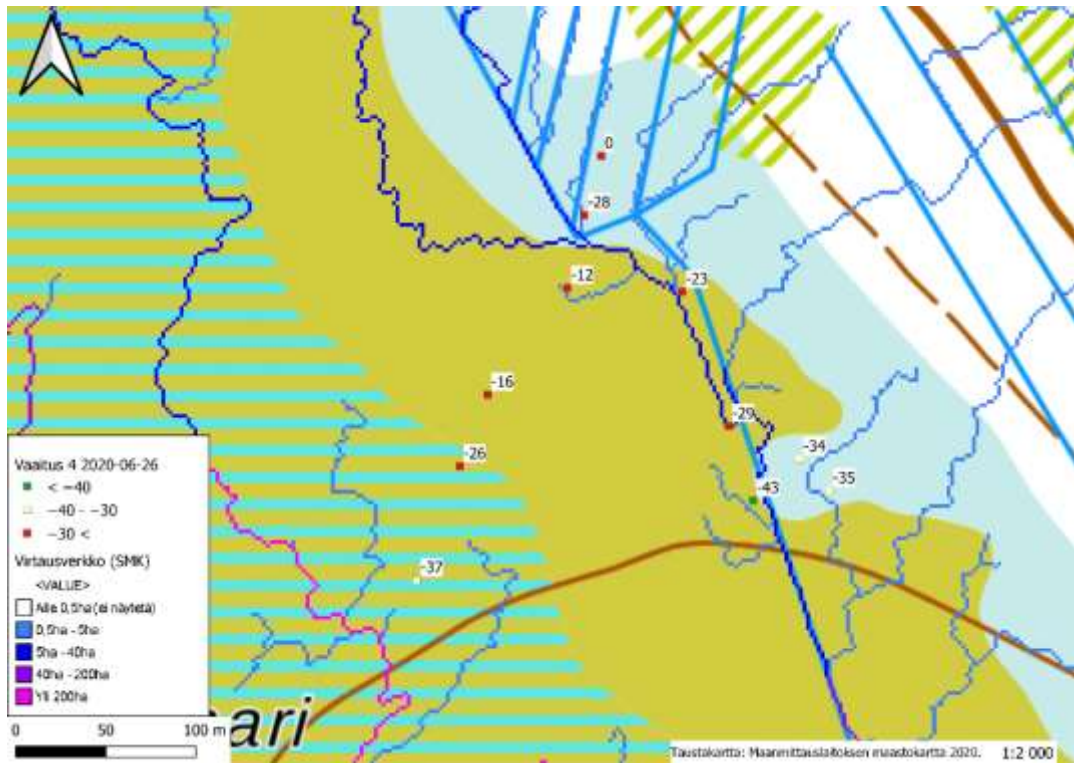
Neljäs vaaitus tehtiin kohdealueen eteläosassa (Kuva 22). 40 cm kuivavaran saavuttamiseksi johdeojasta täytyisi tehdä yli 200 metriä pitkä ja johtaa vedet kuivuneen alueen ohi. Tästä syystä vaaitsimme myös suon nurkan läpi vedetyn ojan tukkimispaikan, jossa tavoiteltu kuivavara toteutuu. Tällä kohdalla ojan tukkiminen on järkevämpi vaihtoehto kuin uusi pitkä johdeoja.

Kuva 22. Vaaitus 4. Tavoiteltu 40 cm kuivavara ja kuivuneen alueen tilan parantaminen toteutuvat parhaiten tukkimalla kaakkoon johtava oja. Vaaituksen lukemat ovat senttimetrejä ja negatiivinen suunta on alaspäin.

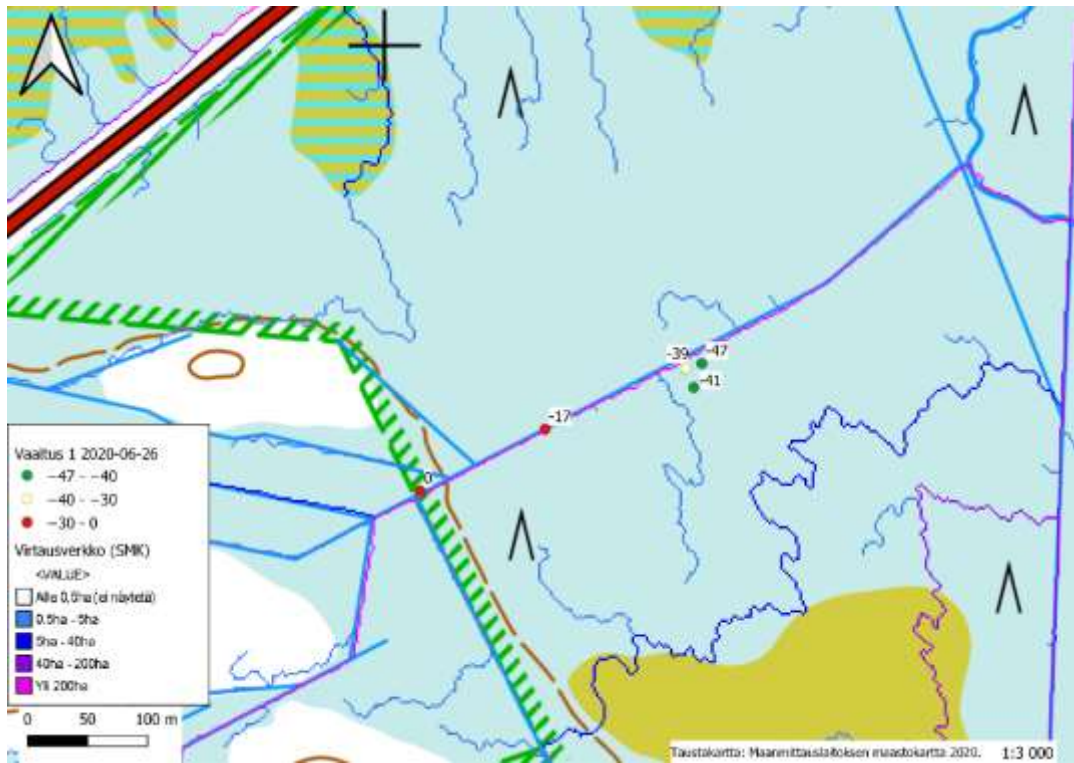
Kuusisuo on suuri suojeelusuo, josta suurimmaksi ongelmakohtaksi oli määritelty pohjoisosissa maantien lähellä suon halkova leveä oja (Kuva 23 ja Kuva 24). Yksityismaan puolella maanpinta kohoaa melko nopeasti kivennäismaaksi, joka tosin on myös ojitettu (Kuva 25). Suojelualueen rajalta vaaittiin 40 cm kuivavara ja se merkittiin maastoon (Kuva 26). Oja voidaan tukkia maastoon merkityn kohdan jälkeen.

Kuva 26. Vaaitus 1. Tavoitettu kuivavara saavutetaan noin puolessa välissä ojaa. Vaaituslukemat ovat senttimetrejä ja negatiivinen suunta on alaspäin.

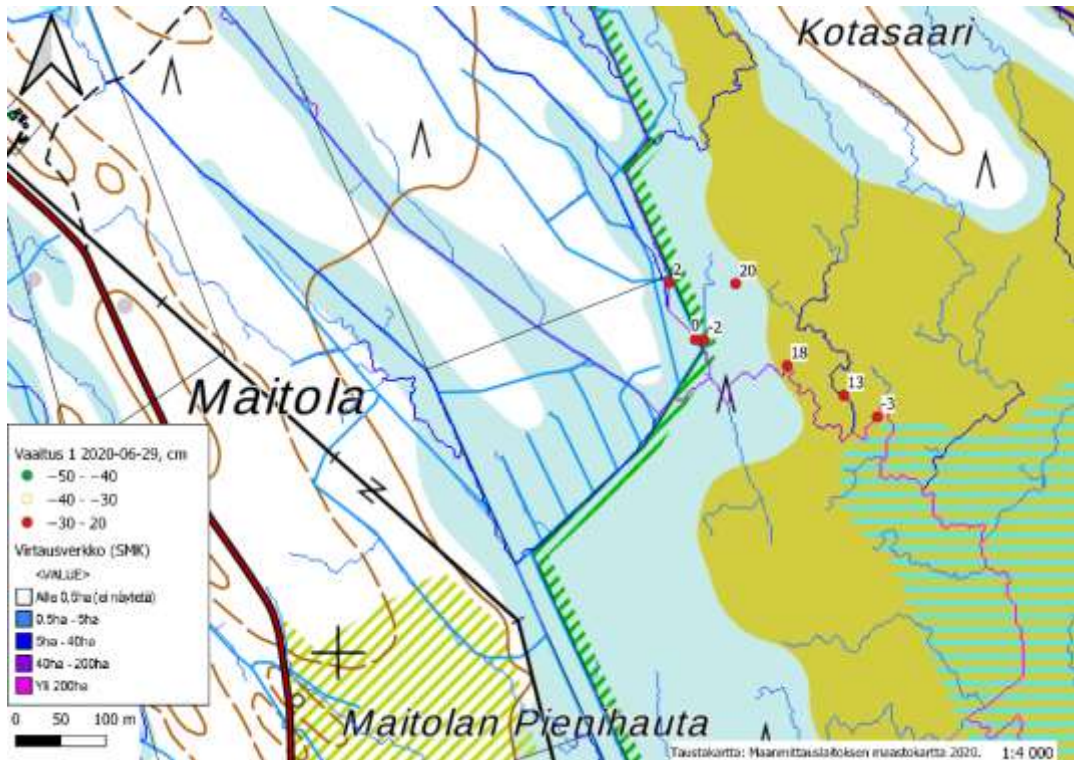
Maitolan itäpuolelta ei löydetty riittäviä korkeuseroja vaaitusten perusteella (Kuva 28).

Kuva 28. Vaaitus 1. Tavoiteltua kuivavaraa ei saavuteta tässä kohdassa, ellei ojaa kaiveta pitkälle rimpialueelle. Vaaituksen lukemat ovat senttimetrejä ja negatiivinen suunta on alaspäin.

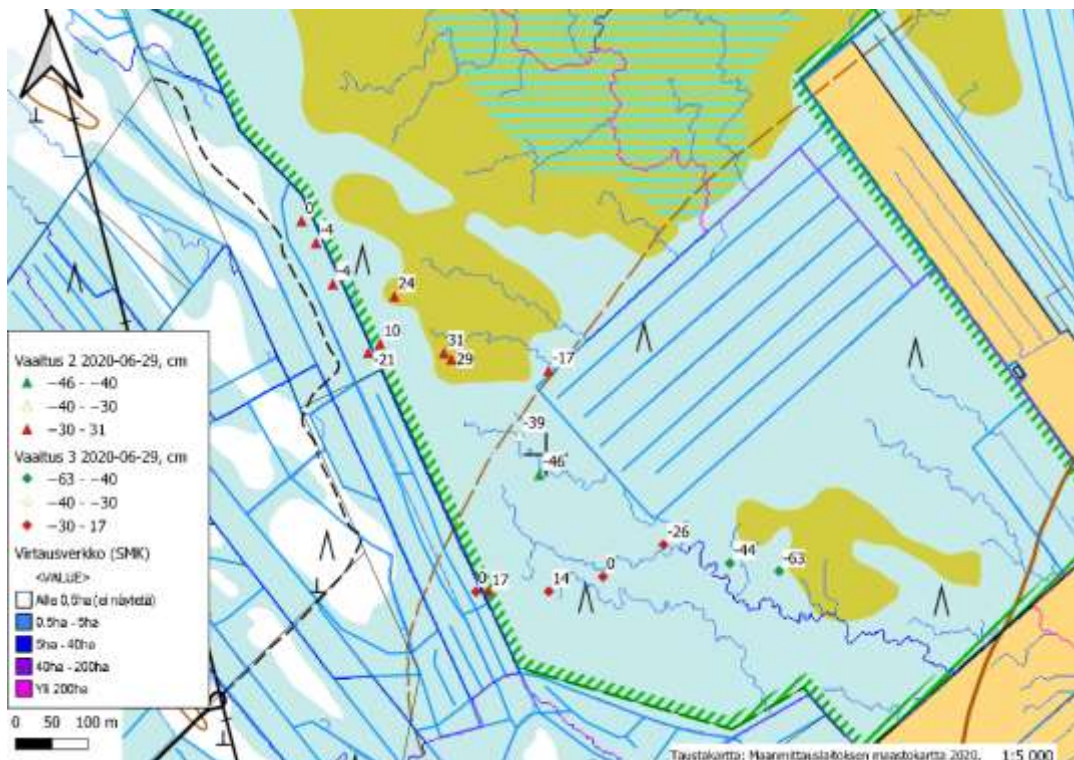
Suon eteläkärjestä vaaittiin kaksi linjaa (Kuva 29). Vaaitus 2 -pisteiden mukaisesti johdeoja on mahdollinen, mutta ojalle tulee pituutta noin 500 metriä. Aivan eteläisimpään osaan on mahdollista tehdä johdeoja vaaitus 3 -pisteiden mukaisesti, mutta tällöinkin oja on noin 350 metriä pitkä. Vaikutusalue jäänee melko pieneksi aivan eteläisimmässä kohdassa.

Kuva 29. Vaaitukset 2 ja 3. Tavoiteltu 40 cm kuivavara on mahdollista saavuttaa noin 500 m ja 350 m johdeojilla. Vaaituksen lukemat ovat senttimetrejä ja negatiivinen suunta on alaspäin.

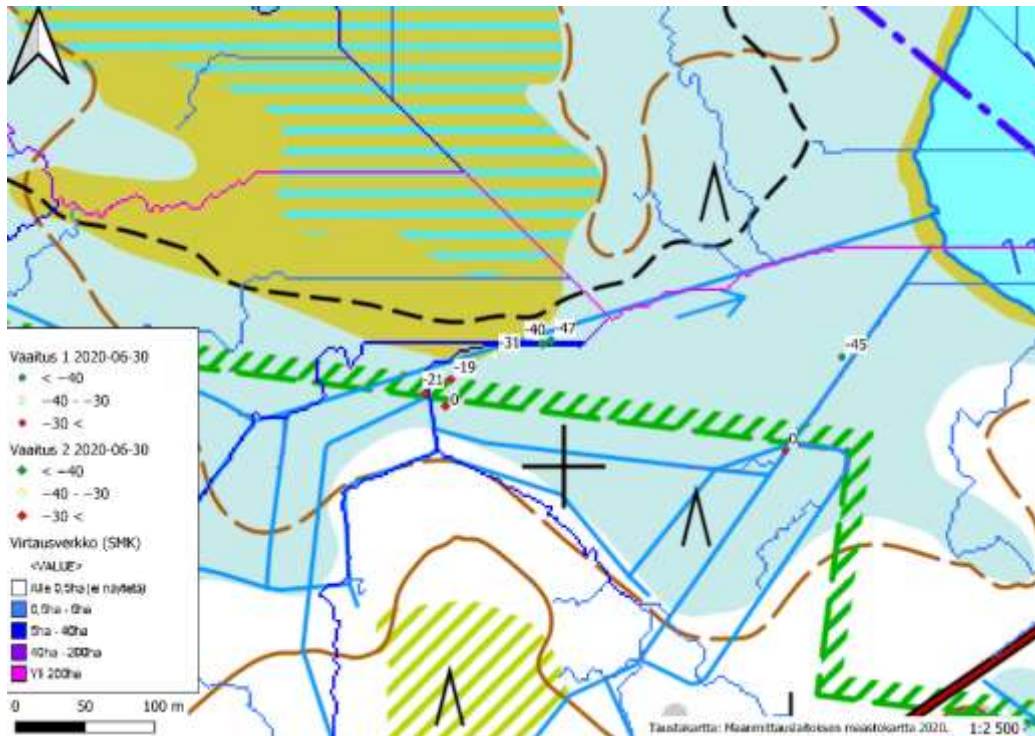
Suon kaakkoiskulman Vähä-Vinnurvan lampeen valuvat ojat oli määritetty vaaittaviksi (Kuva 31). Molempien ojien osalta 40 cm kuivavara toteutui jo alle 100 metrin päässä nollapistestä. Näiden ojien yläpuolisella valuma-alueella oli tarkoitus tehdä ojien kunnostus, mutta Kemera-rahoitushakemus ei ollut mennyt läpi, joten kunnostushanke on peruttu toistaiseksi.

Kuva 31. Vaatukset 1 ja 2. Molemmat ojat voidaan tukkia 40 cm kuivavaran täytyttyä. Kohdat on myös merkitty maastoon sinisellä kuitunauhalla. Vaatituksen lukemat ovat senttimetrejä ja negatiivinen suunta on alaspäin.

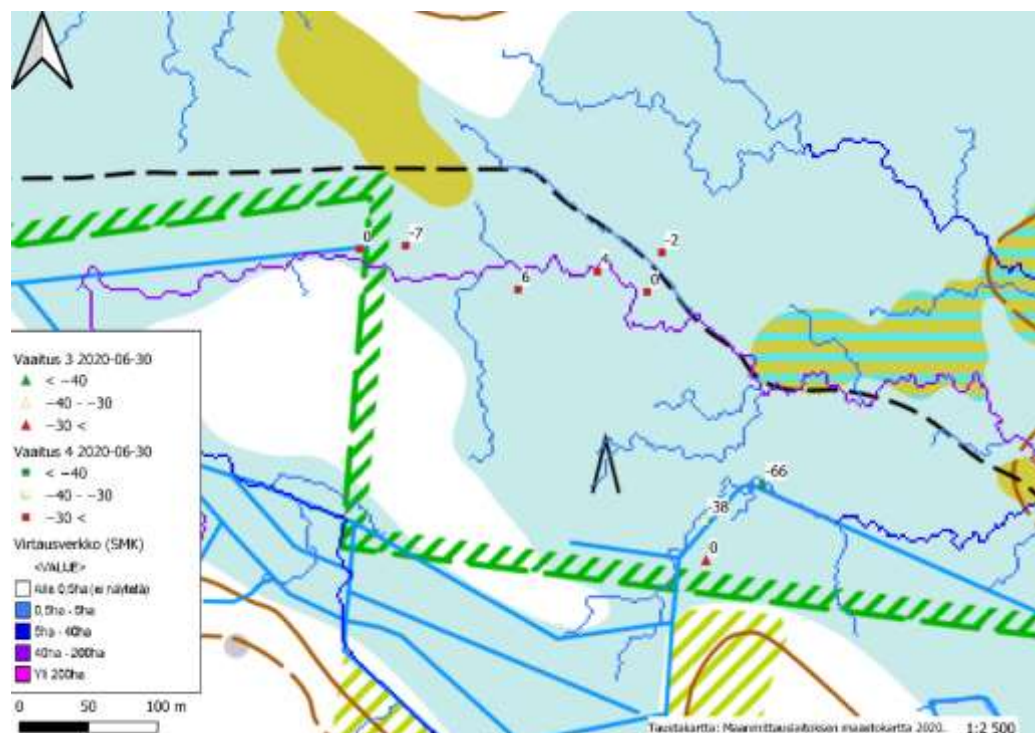
Kolmas ja neljäs vaaitus tehtiin myös vanhojen ojien läheisyydessä (Kuva 32). Kolmannella vaaituksella todettiin, että suojelualueen puolelle koukkaava oja voidaan padota kulmakohdasta tai jo aiemmin vaaituspisteiden mukaisesti. Neljännellä vaaituksella ei löydetty sopivaa korkeuseroa.

Kuva 32. Vaatukset 3 ja 4. Suolle koukkaava vanha oja voidaan tukkia kulmakohdasta tai jo aiemmin. Vaatituksen lukemat ovat senttimetrejä ja negatiivinen suunta on alaspäin.

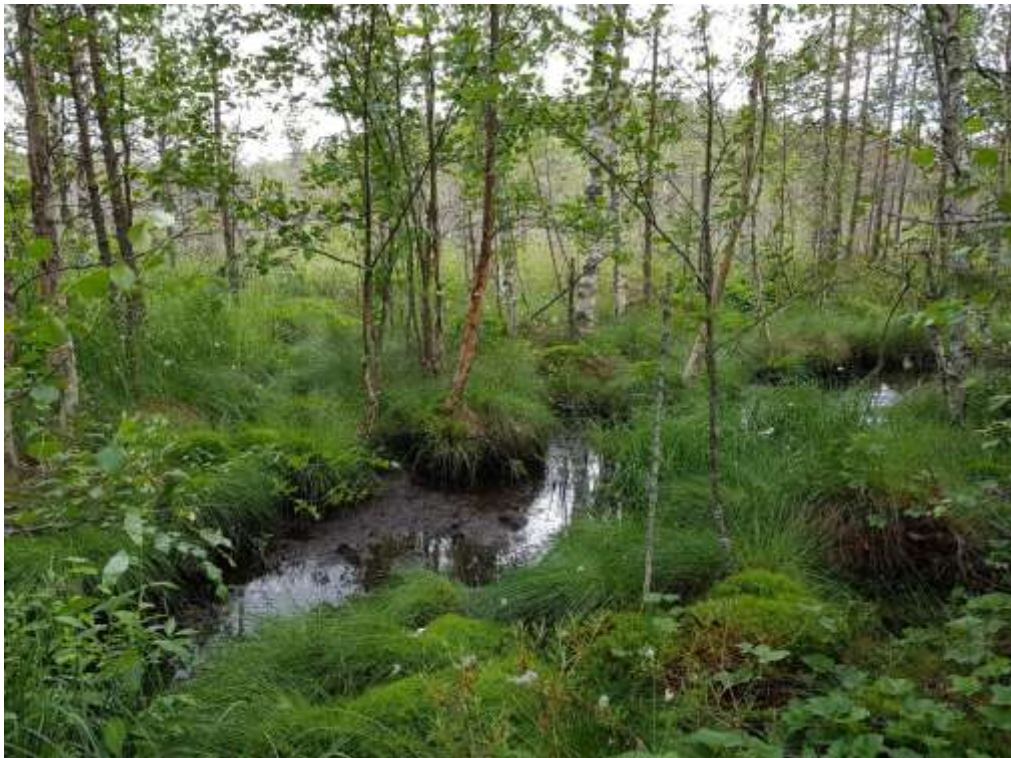
Kuva 36. Johdeojan suojelualan pää. Kasvillisuus on rehevää, ja alue on melko märkä.

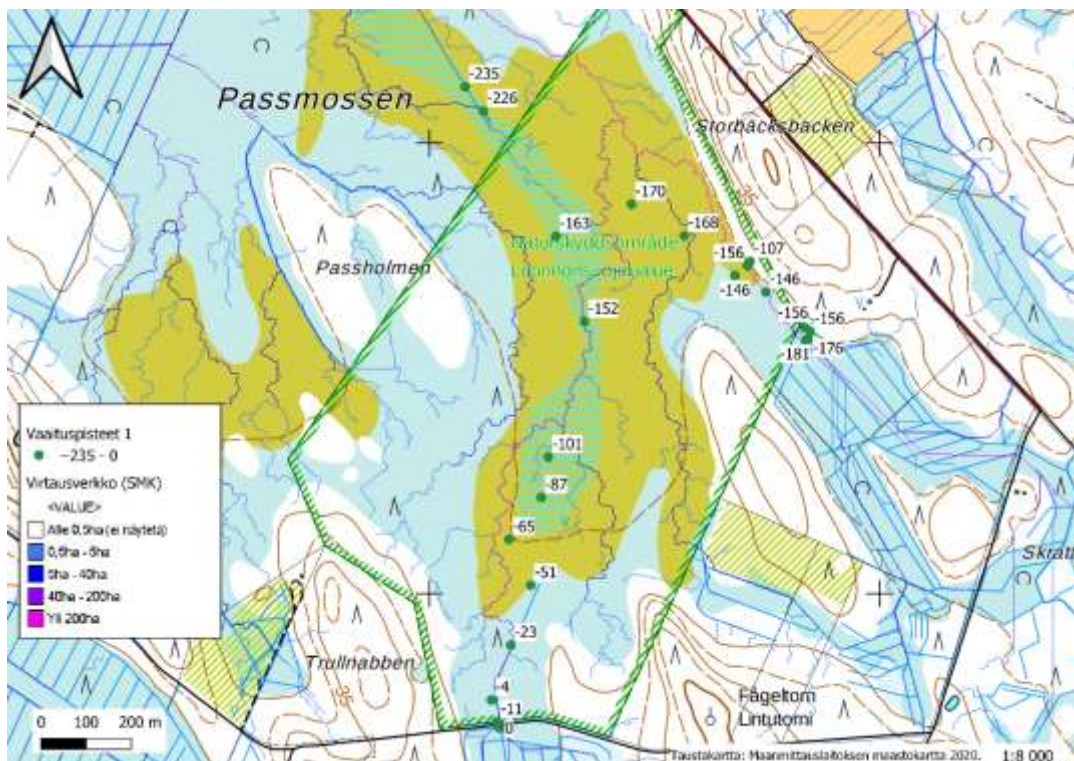
Kuva 38. Vaaitus 1. Johdeojan pää on 51 cm alempana kuin metsämaa tien eteläpuolella. Suon itäosan pohjoisempi potentiaalinen vedenpalautuskohta osoittautui mahdottomaksi vaaituspisteiden 1 mukaisesti, sillä metsämaa on reilusti alempana kuin suon pinta. Vaaituspisteiden luvut ovat senttimetrejä ja negatiivinen suunta on alaspäin.

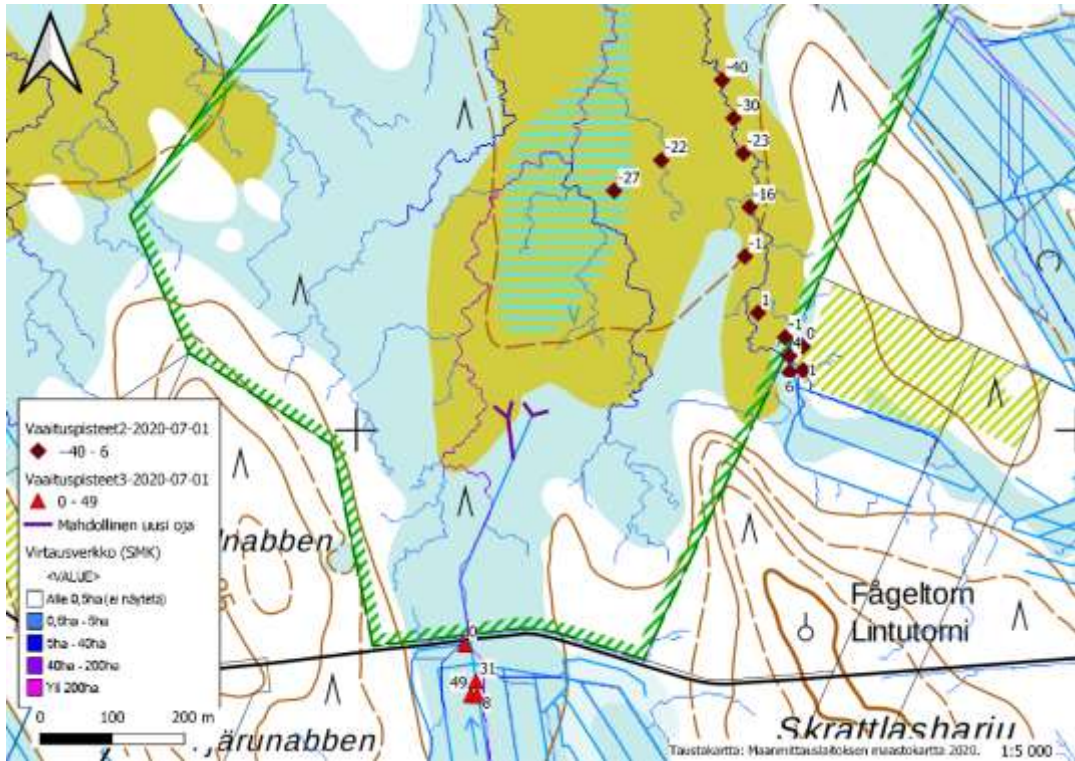
Kuva 39. Vaaitukset 2 ja 3 sekä johdeojan pään vedenohjausmahdollisuudet. Vaaituspisteiden 2 mukaisesti johdeoja on teoriassa mahdollinen, mutta vaatii noin 375 metrin kaivuut suojelealueella. Vaaituspisteiden luvut ovat senttimetrejä ja negatiivinen suunta on alaspäin.

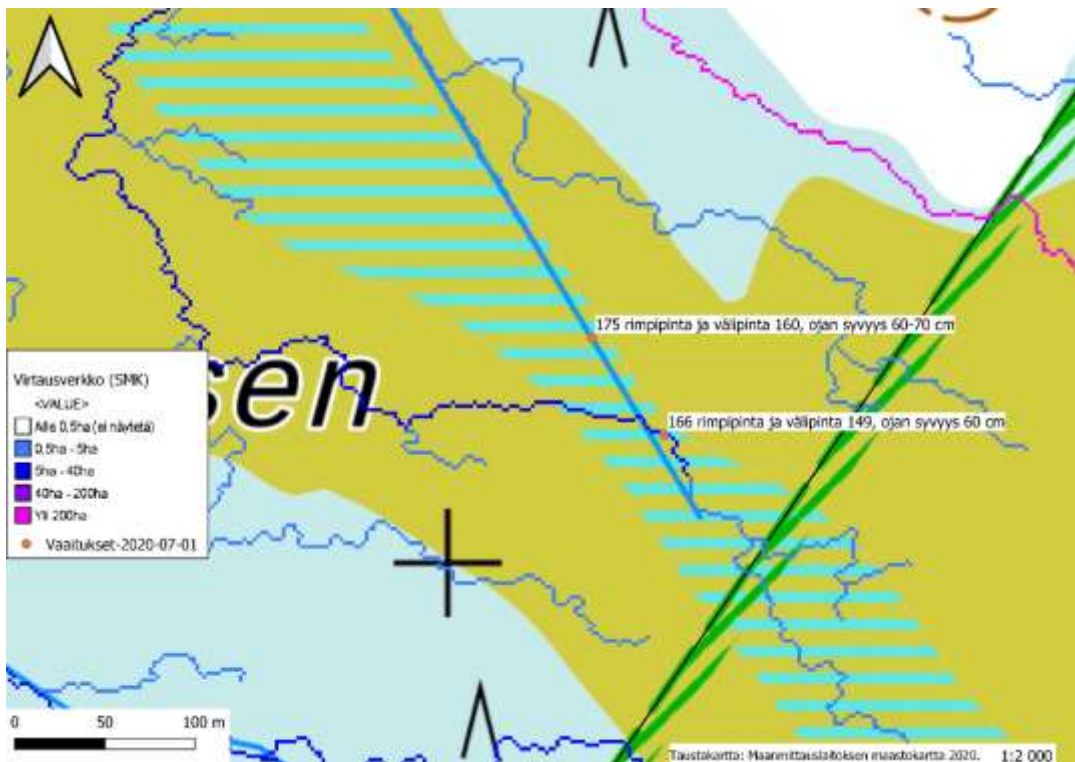
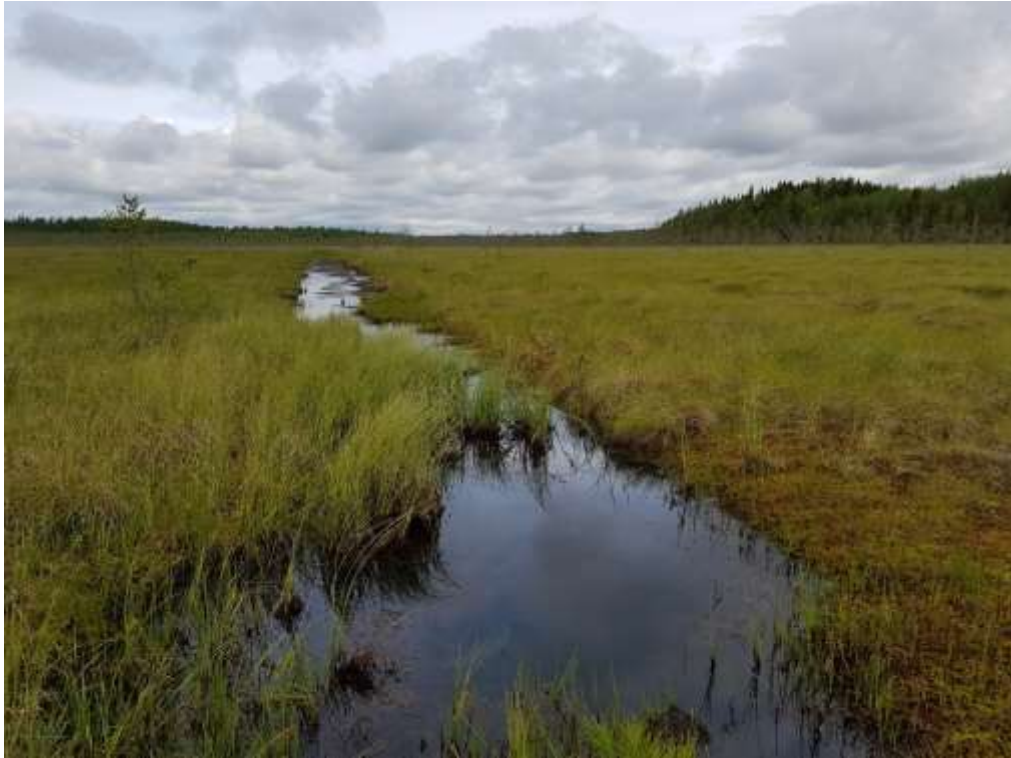
Metsähallituksen luontopalvelut ovat suunnitelleet keskeltä suota länteen johtavan ojan tukkimista sopivalta kohdalta (Kuva 40 ja Kuva 41). Ojan tukkiminen ei aiheuta vaaitusten perusteella vettymisriskiä suojelusuota ympäröiville alueilla. Oja voidaan tukkia sopivasta kohdasta. Kaksi sopivaa kohtaa tallennettiin paikkatietona väli- ja rimpipinnan korkeuksien kanssa.

Kuva 40. Tukittava oja keskellä suota. Pisteiden lukemat ovat vaaituslukuja, joten suurempi luku tarkoittaa alhaisempaa pintaa. Luvut ovat senttimetrejä.

Kuva 41. Tukittava oja keskellä suota.

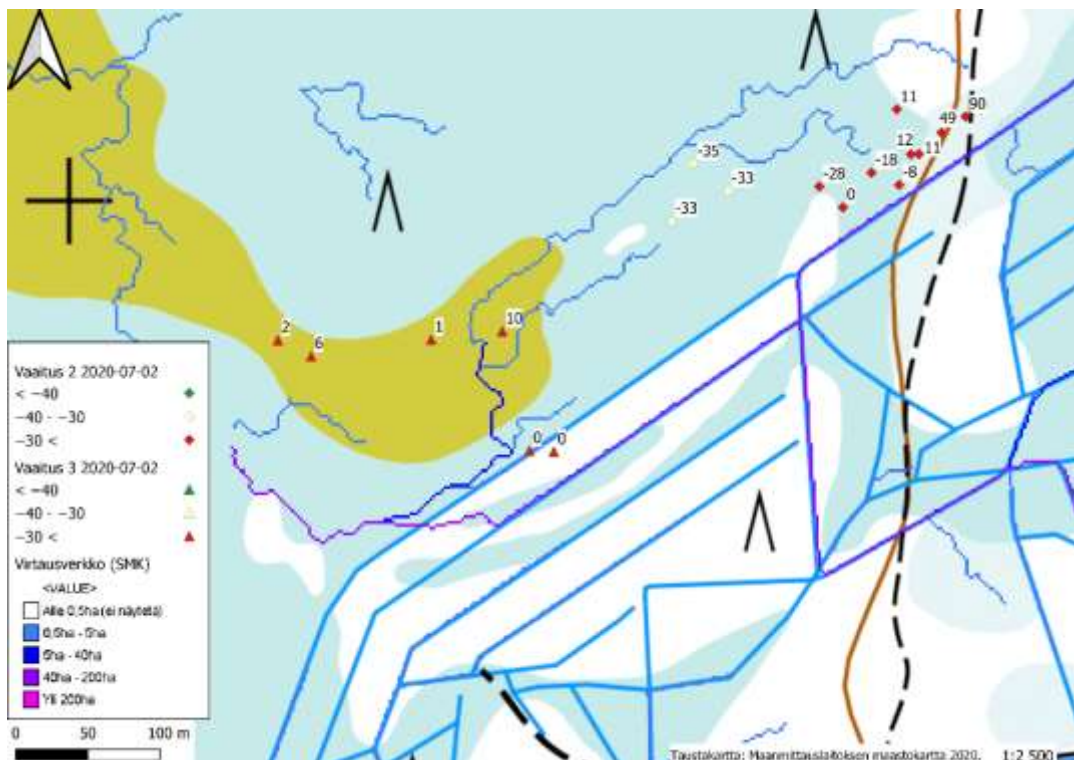
Vaaituksien 2 ja 3 perusteella tavoiteltu kuivavara ei ole saavutettavissa kyseisissä kohdissa (Kuva 44). Vaaitus 2 mukaisesti voi olla mahdollista tehdä johdeoja vähäisillä vettymishaitoilla. Toisaalta virtausverkon ja maastokäynnin perusteella vesi palaa joka tapauksessa takaisin ojaan melko läheltä mahdollisen johdeojan päätä. Kolmannen vaituksen perusteella vesiä ei ole mahdollista ohjata suolle lainkaan. Vaaitusten 2 ja 3 kohdalla olevan rajaojasta seuraavan ojan vesimäärä oli huomattava (Kuva 45). Vesi ei kuitenkaan ollut palautettavissa siltä kohdin suojelusuolle, mikäli tavoitellaan 40 cm kuivavaraa metsätalousmaan reunalle.

Kuva 44. Vaaitus 2 ja 3 eteläisemmällä laidalla. Vaaituksen lukemat ovat senttimetrejä ja negatiivinen suunta on alaspäin.

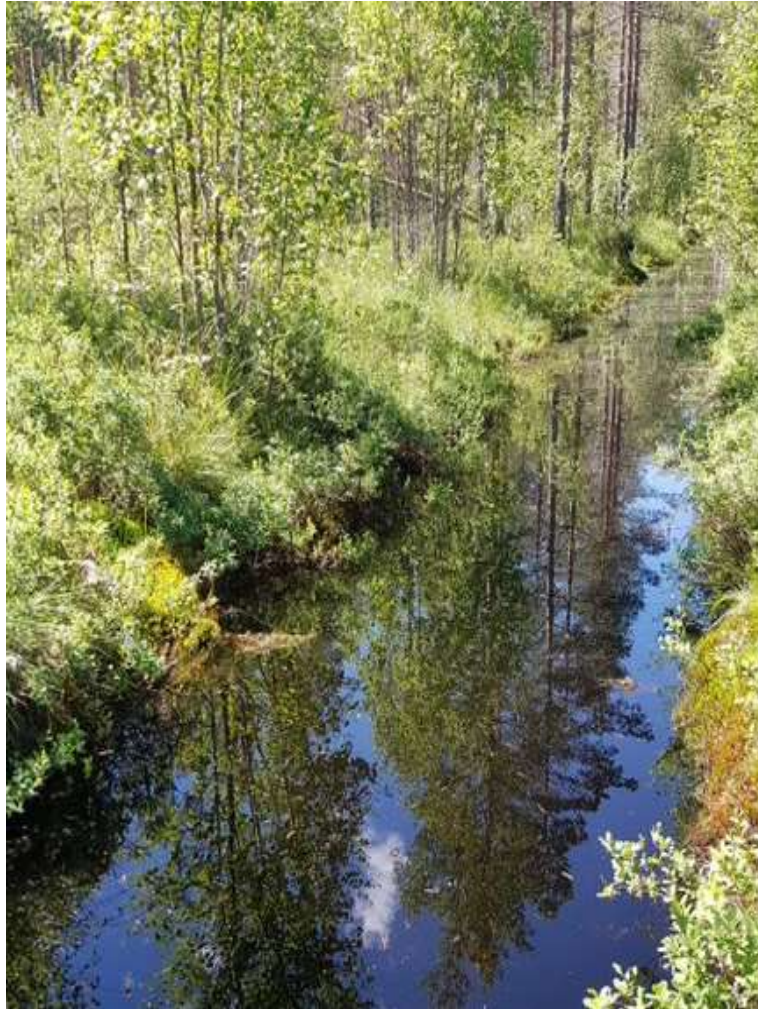
Kuva 45 Suojelusuon piiriojasta seuraavassa ojassa oli vettä huomattavan paljon kolmansien vaaituspisteiden lähetyvillä.

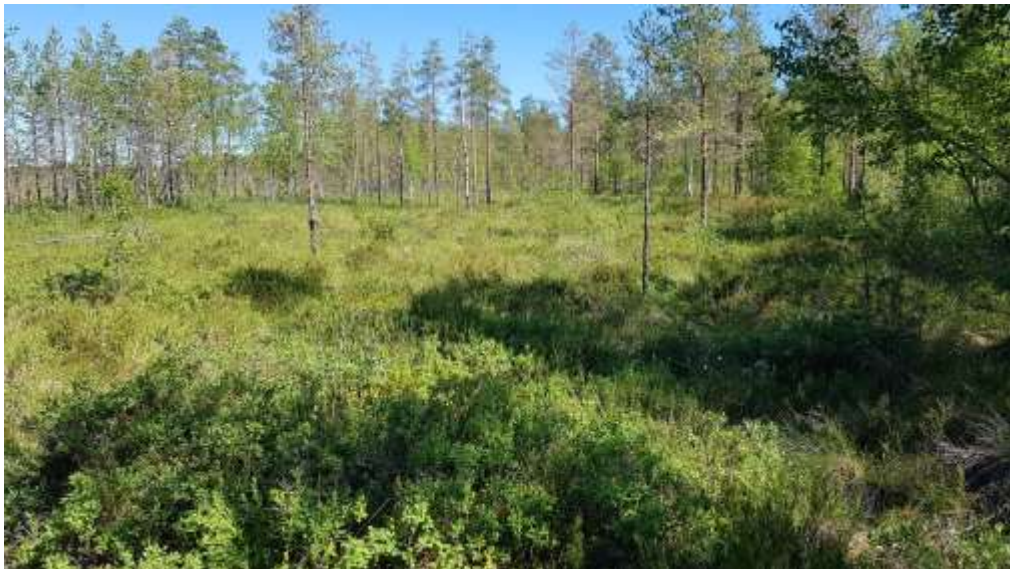
Kuva 46 Kurpannevan kuivunutta reuna-aluetta.

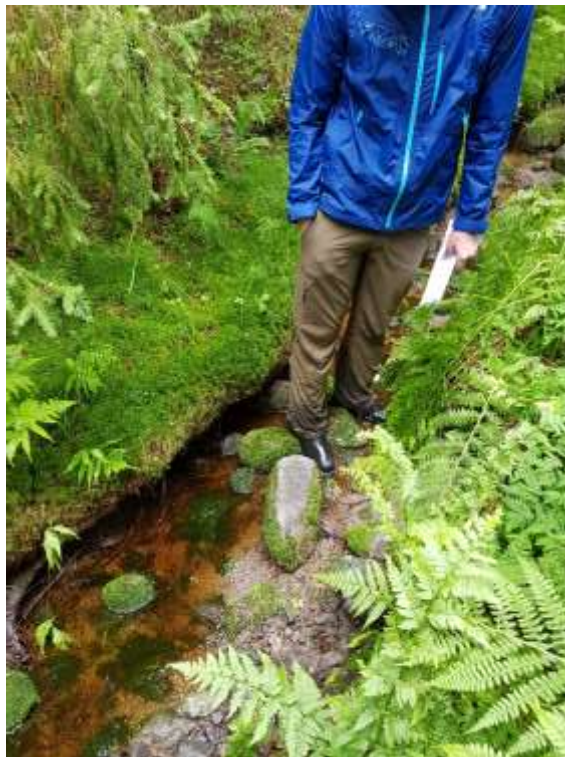
Kuva 50. Syöpynyt oja.

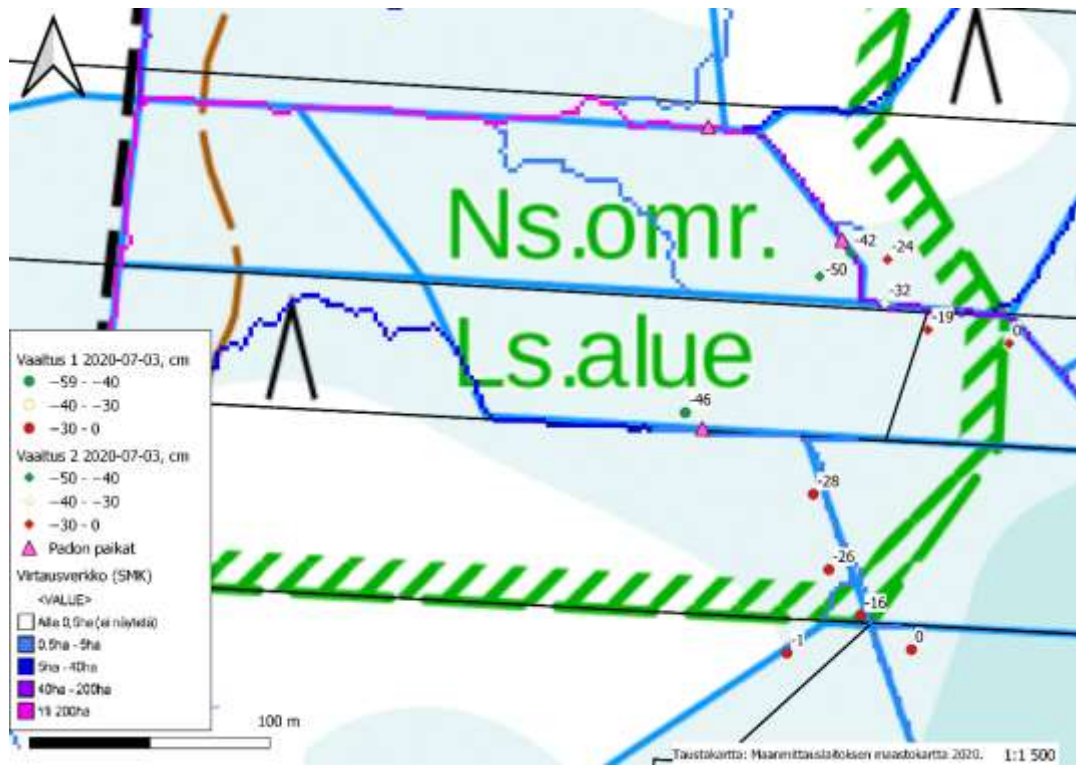
Alueelta vaaittiin kolme ojaa, jotta löydettiin sopivat padon paikat (Kuva 51). Eteläisimpien vaaituspisteiden kohdalla oja oli täysin kuiva, eikä vaaitusten perusteella ole järkevää ohjata vesiä sitä pitkin. Sen sijaan ensimmäisen vaaituksen perusteella vedet kannattaa ohjata karttaan merkityn suojelualueen kaakkoiskulmasta luoteeseen. Toisen vaaituksen perusteella padon paikka löytyi 10–20 metrin etäisyydeltä ojan kääntyttyä pohjoiseen. Vaaitut patopaikat merkittiin maastoon sinisellä kuitunauhalla. Lisäksi korkeusmallin perusteella todettiin, että koilliskulman ojat voidaan padota ojien risteyksen jälkeen ilman vettymishaittoja yksityismaille.

Kuva 51. Vaaitukset ja patojen paikat. Vaaituksen lukemat ovat senttimetrejä ja negatiivinen suunta on alaspäin.
