Vesien palauttamisen maastokartoitukset 2020

Jani Antila, Ilppo Greis, Maija Kauppila ja Samuli Joensuu, Tapio

Mari Pänkäläinen ja Juha Jämsén, Suomen metsäkeskus

03.12.2020

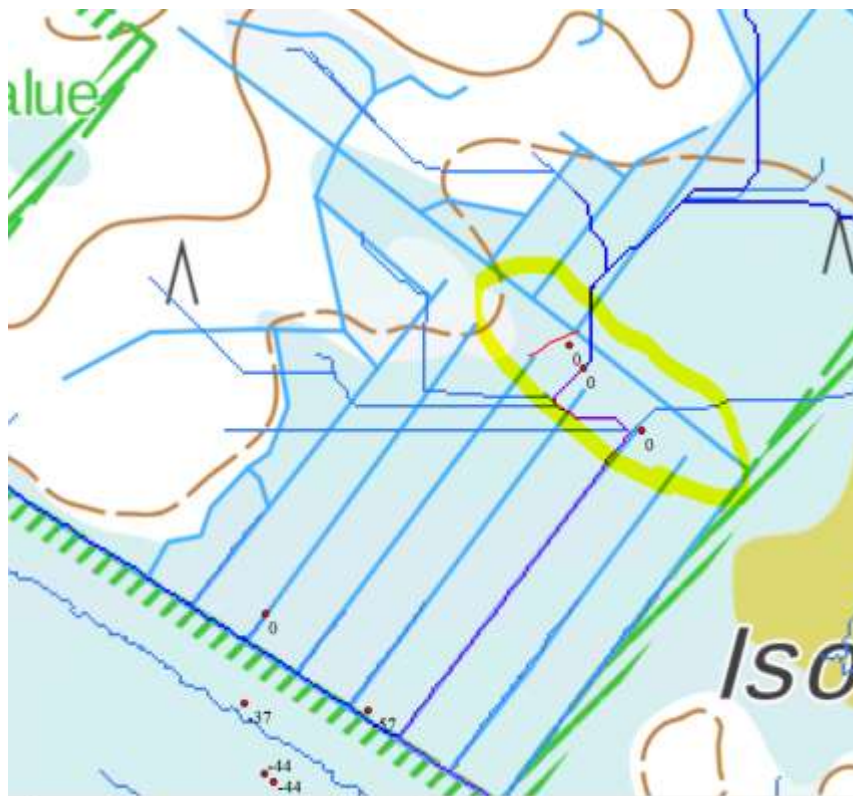
Kuva 55. Vesien järjestelyjä on tarpeellista tehdä myös yläpuoleisella valuma-alueella. Vaaituksen lukemat ovat senttimetrejä ja negatiivinen suunta on alaspäin.

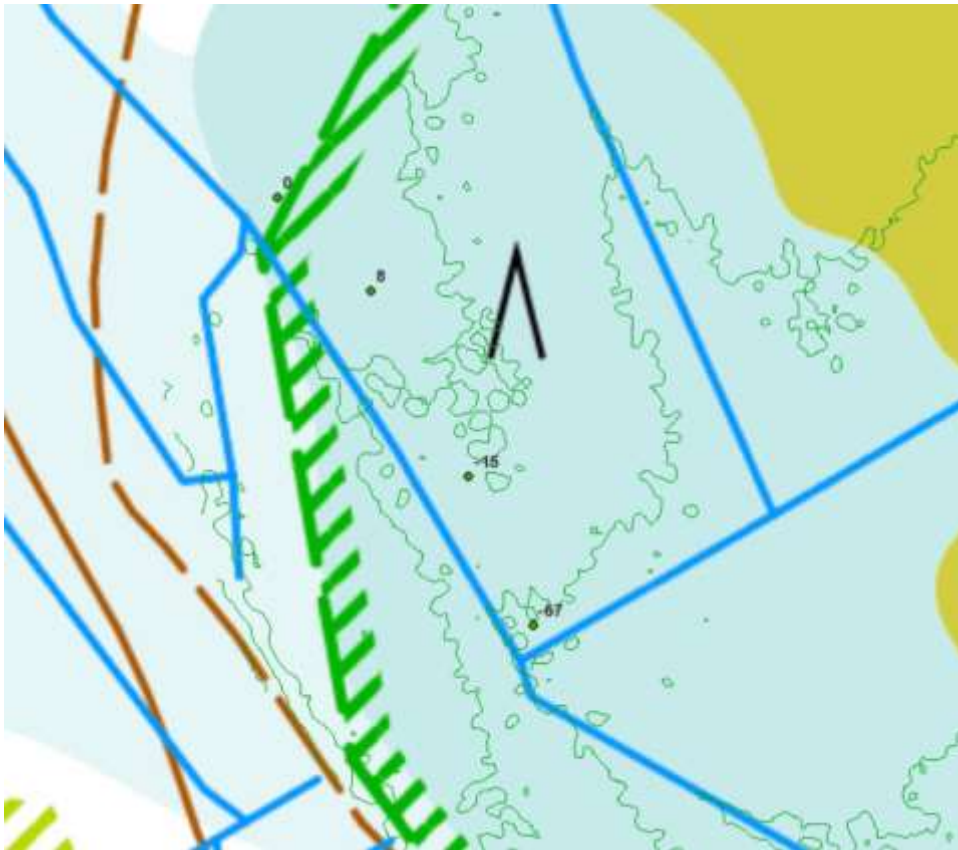
Kuva 57. Paltasuolla veden palauttaminen vanhaa lasku-uomaa pitkin onnistuu hyvin. Uoma on tarkoitus jättää tukkimatta uoman risteyskohdasta (korkeuslukema -67) asti. Vaaituksen lukemat ovat senttimetrejä ja negatiivinen suunta on alaspäin.

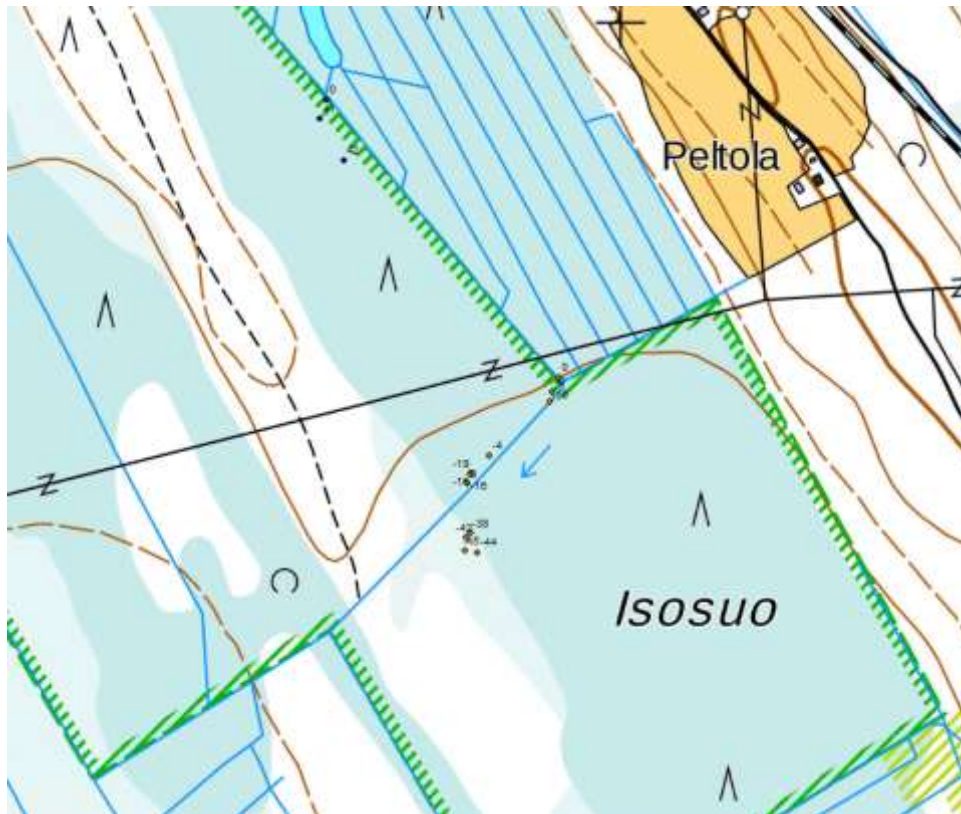
Kuva 58. Isosuolla veden palauttamisen suunnittelun lähtökohtana oli veden ohjaaminen pois suon läpi kulkevasta lasku-uomasta. Palauttamisen osalta päästään reiluun 40 cm:n korkeuseroon metsätalousmaan ja suojelualueen rajalta. Lopullisesta toteuttamisesta päätetään ennallistamishankkeen yhteydessä. Vaaituksen lukemat ovat senttimetrejä ja negatiivinen suunta on alas-päin.
