METRO DE LA CIUDAD DE MEXICO DIAGNÓSTICO DE LA LÍNEA 12

Informe final

| Estudio | Diagnóstico de la Línea 12 |
| Referencia | MEX-S117-REP-0012-B |

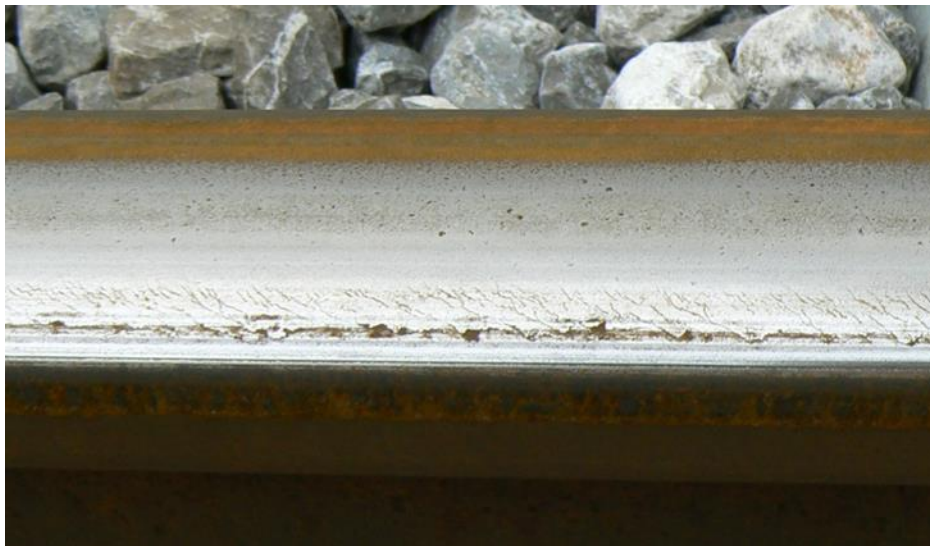
- la entrada a la curva (y la salida) primero es marcada por la aparición de fisuras transversales (defecto llamado head-checking) sobre la cabeza del riel de la fila alta:

Foto 1. Head-checking vía 2 PK 12,213, cerca de Estación Periférico Oriente

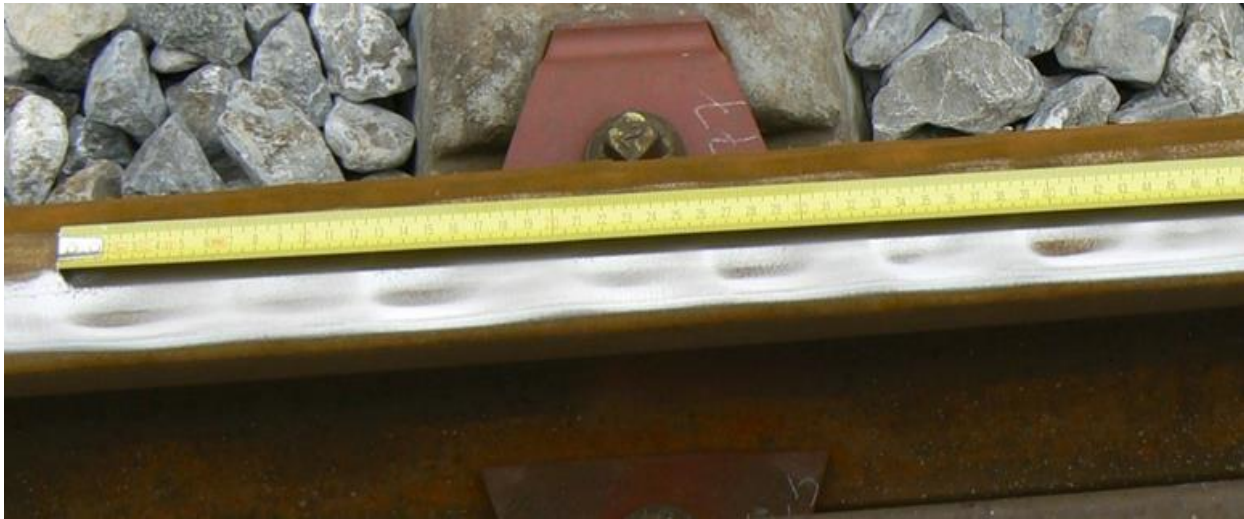
- con aumento de la curvatura, un desgaste ondulatorio aparece sobre ambas filas de rieles. La profundidad y la amplitud de las ondas varían según el radio de la curva y la velocidad de los trenes: la longitud de ondas varía de 6-7 cm a 15-16 cm y la profundidad alcanza 0,5-0,6 mm

Foto 2. Desgaste ondulatorio de amplitud 6-7 cm vía 2 PK 10,905

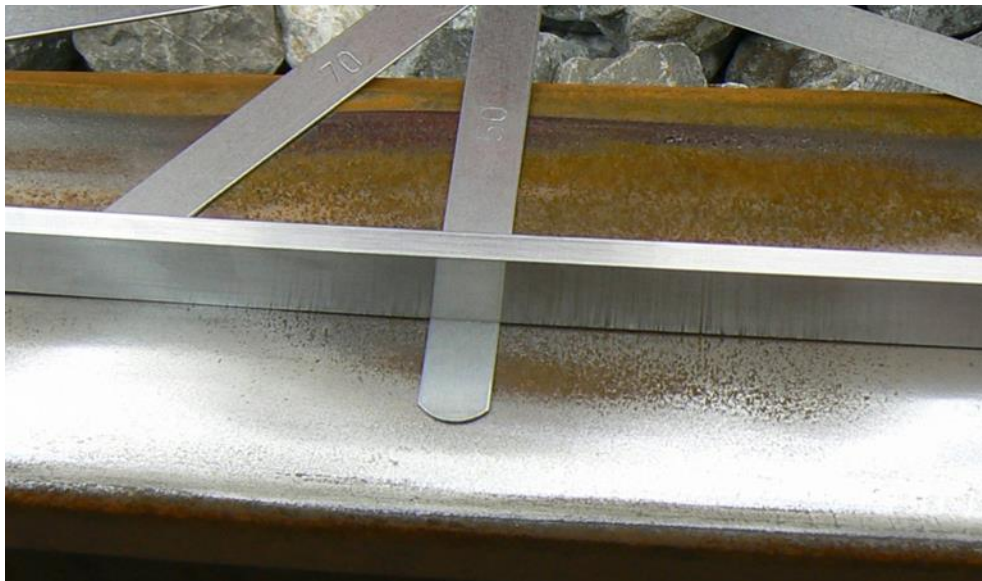
Foto 3. Profundidad de 0,5 mm vía 1 PK 11,780

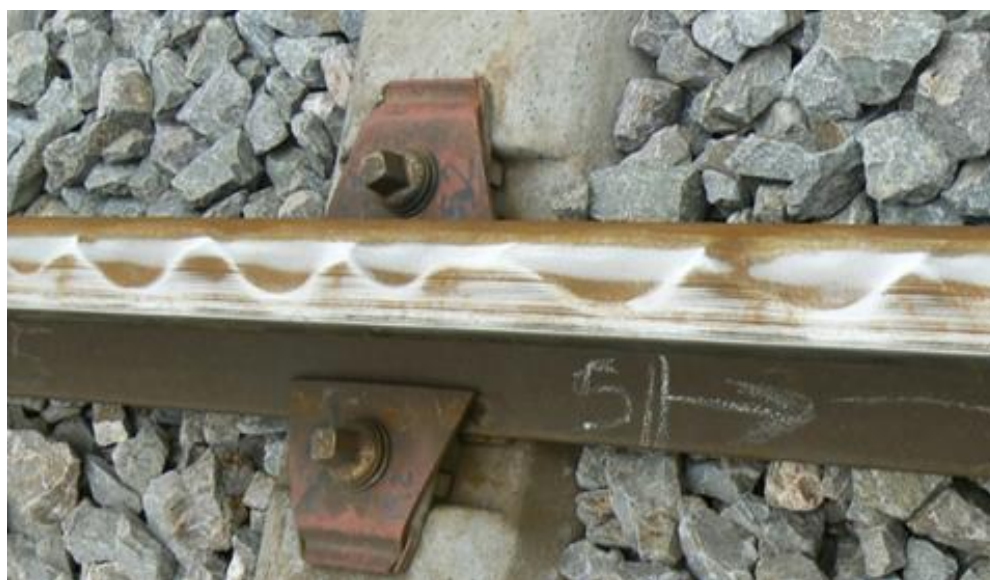
- según la curva, el desgaste ondulatorio es acompañado de rastros de “chariotage” (movimiento transversal de la rueda por deslizamiento):

Foto 4. Rastros de movimiento transversal de la rueda por deslizamiento en vía 2 en PK 12,520

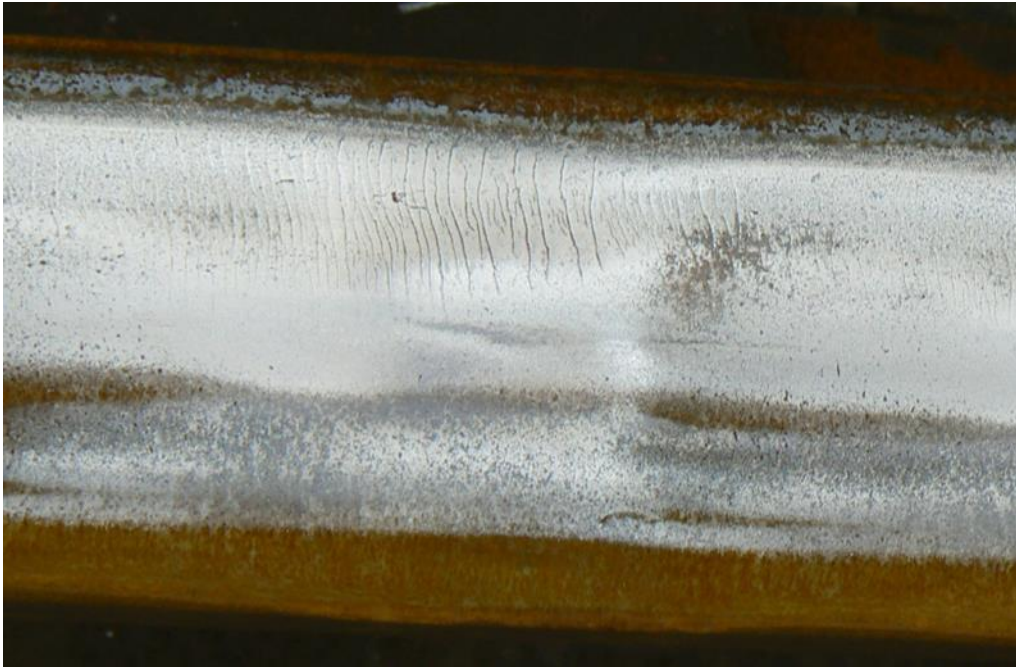
- La cabeza del riel de la fila baja presenta, además del desgaste ondulatorio, fisuras transversales; estas fisuras parecen superficiales, un control por ultrasonidos permitió medir su componente vertical:

Foto 6. Fisuras transversales sobre el hongo sobre vía en el PK 10,885

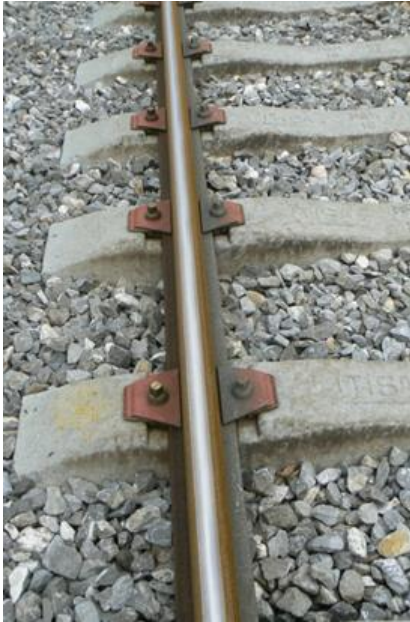
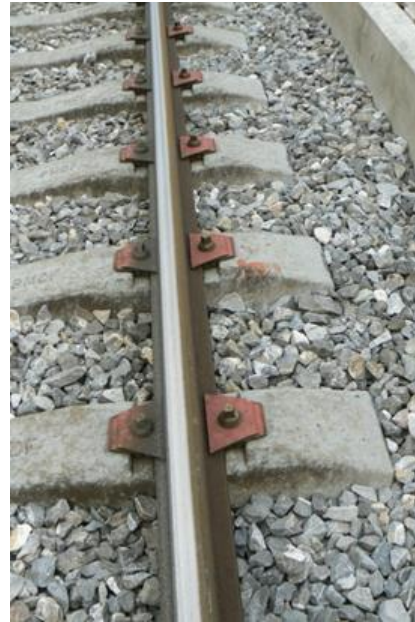
- Superficies de rodadura no homogéneas entre ambas filas del riel.

Foto 7. Rodadura fila izquierda y derecha PK 9,400 vía 1

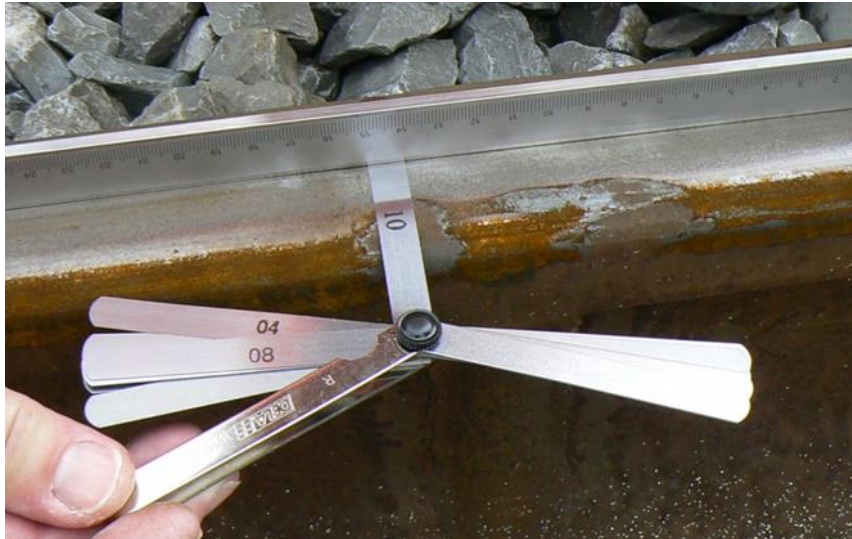
- Soldadura hueca:

Foto 8. Soldadura vía 1 - PK 9,710

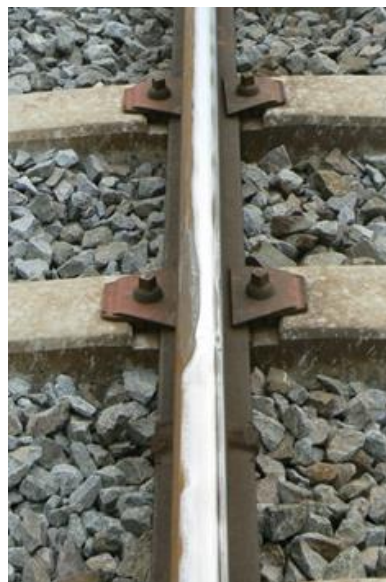
- Defecto de alineación:

Foto 9. Soldadura PK 6,515 vía 1

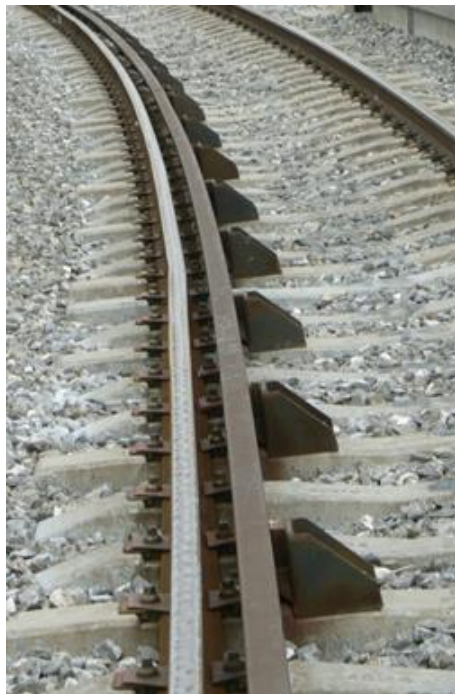
- Soldaduras angulosas en curvas de radio pequeño:

Foto 11. Soldadura angulosa en la fila baja de la vía 2 curva 12

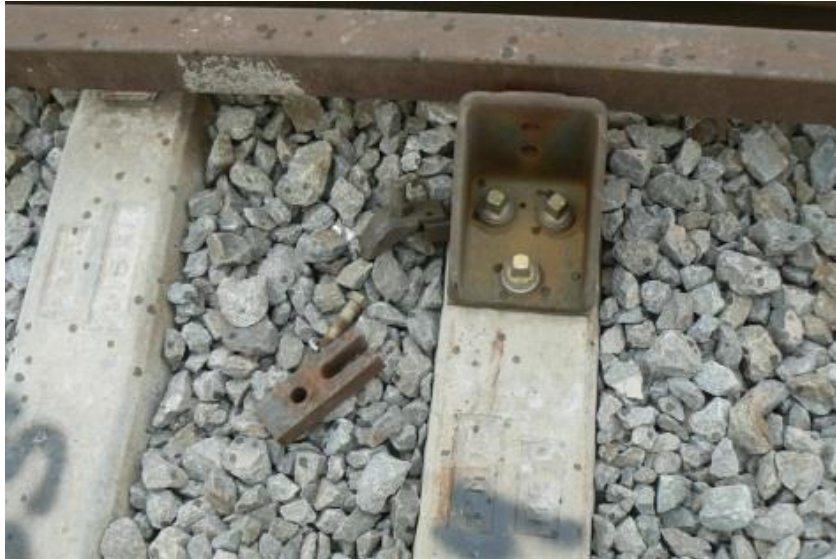
- varios dispositivos de fijación del contra-riel están flojos,

Foto 14. Brida de fijación del contra-riel aflojada en PK 16,900

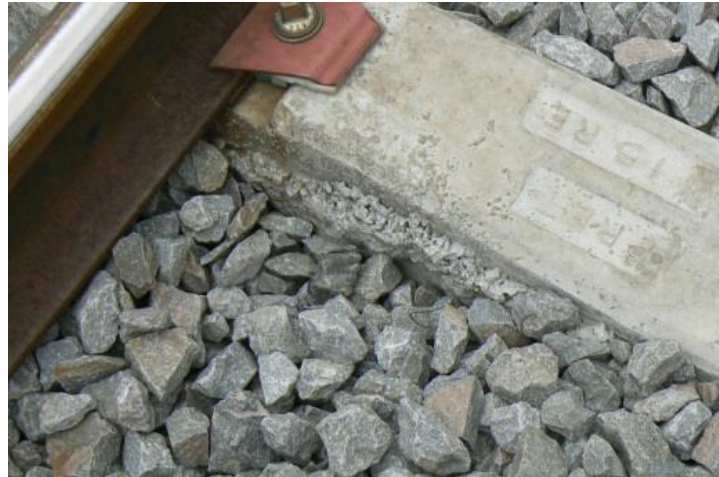
- los defectos de moldeado,

Foto 16. Durmientes con moldeado lateral anormal en PK 7,020

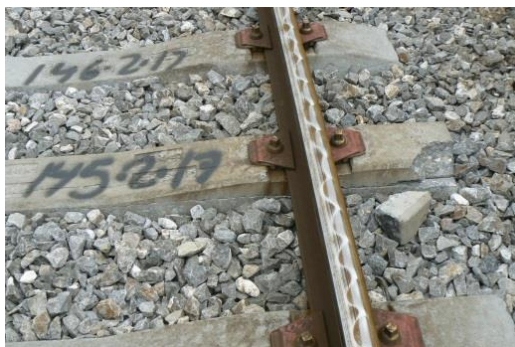
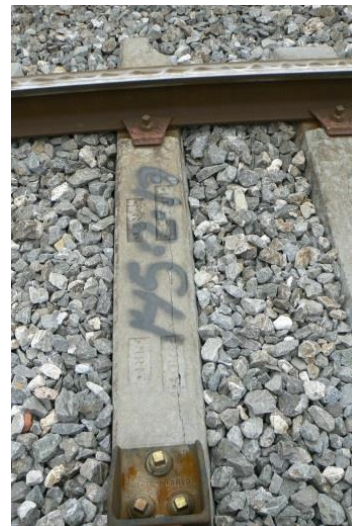
- la ruptura de durmientes

Foto 17. Durmiente roto en PK 11,704 vía 2

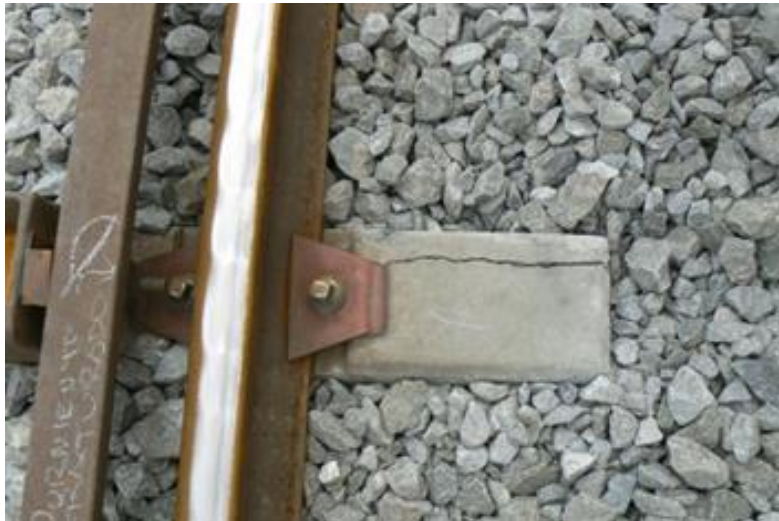
- las grietas longitudinales

Foto 18. Durmiente agrietada longitudinalmente en PK 16,848

Los durmientes agrietados no son reparables; las grietas sólo se agravarán para conducir a la rotura del durmiente. Este fenómeno de ruina puede ser rápido a causa de las vibraciones generadas por el estado del riel y puede producirse al paso de un tren.

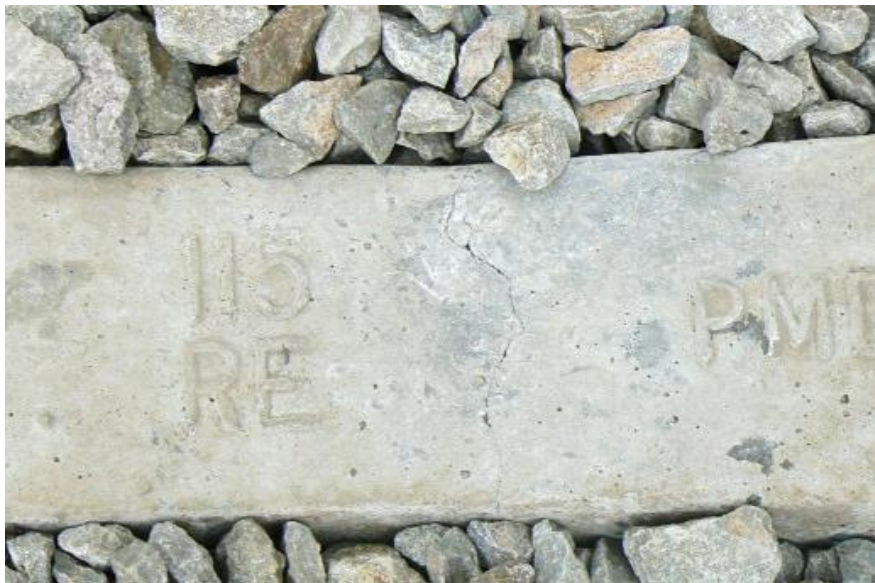
- las grietas transversales de los durmientes,

Foto 19. Durmiente agrietada transversalmente en PK 6,985

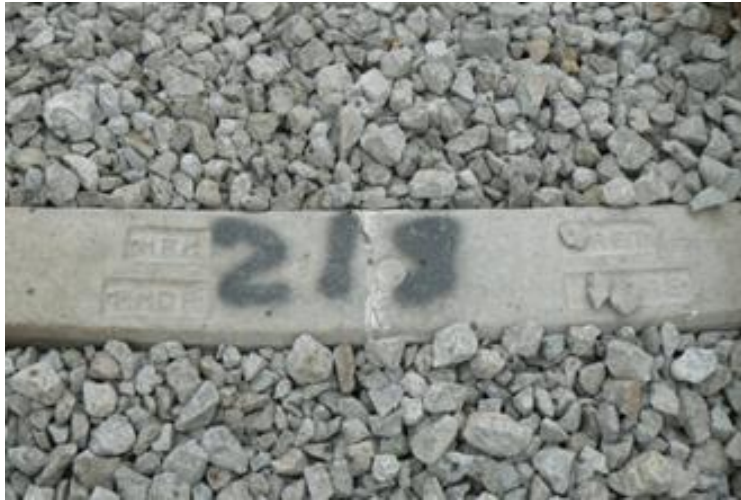
Foto 20. Traviesa agrietada en el centro en el PK 16,848 vía 1

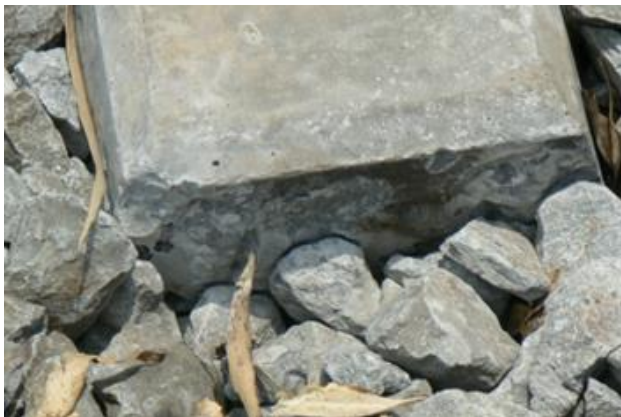
- un desgaste anormal del concreto sobre las cabezas de los durmientes de la fila baja en las curvas de radio reducido.

Foto 21. Balasto incrustado en el hormigón de la durmiente en PK 4,765 vía 1 (antes de desguarnecido)

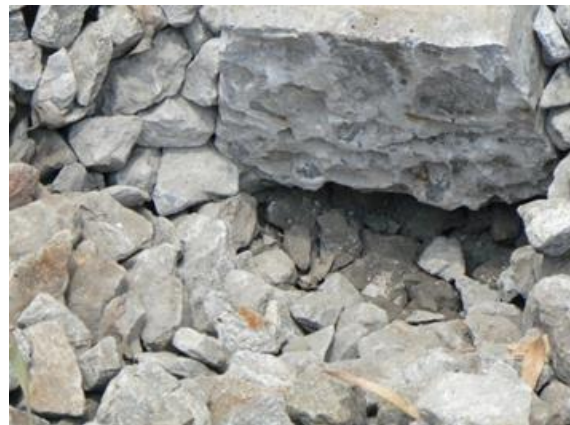
Foto 22. Cabeza del durmiente en PK 4,765 vía 1 (Después de desguarnecido)

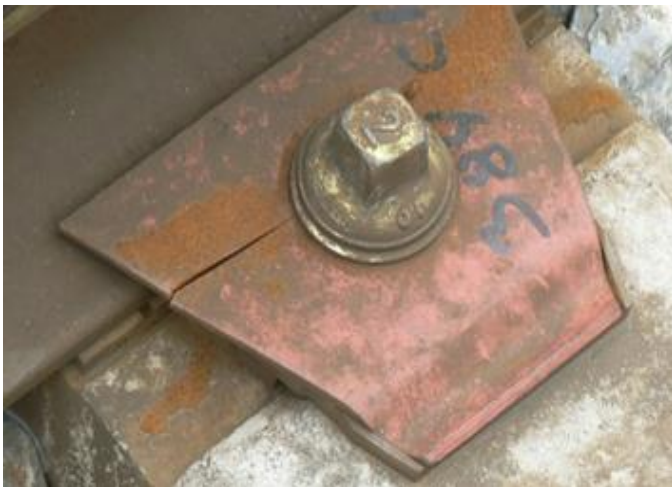
- ciertas fijaciones están rotas o agrietadas

Foto 23. Fijación Nabla agrietada en PK 8,250

Estas grietas y rupturas de las fijaciones son la consecuencia de una parte, de una presión excesiva y por otra parte, de las vibraciones generadas en el riel por los defectos de superficie de la circulación (desgaste ondulatorio en particular.)

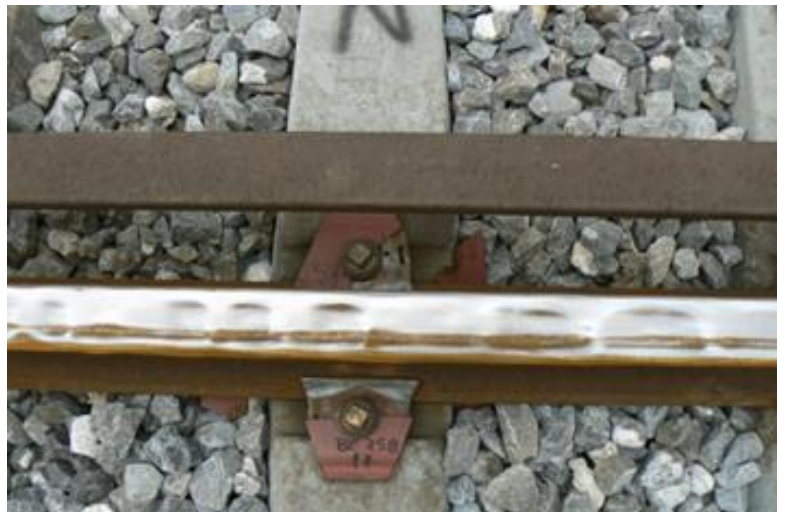
Foto 24. Fijación Nabla rotas en PK 11,780

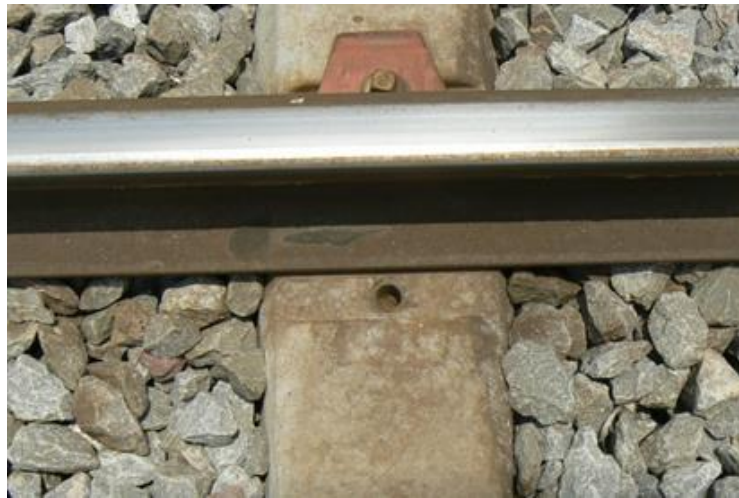
- las fijaciones están ausentes

Foto 25. Fijación faltante en el PK 4,975 (con funda obstruida)

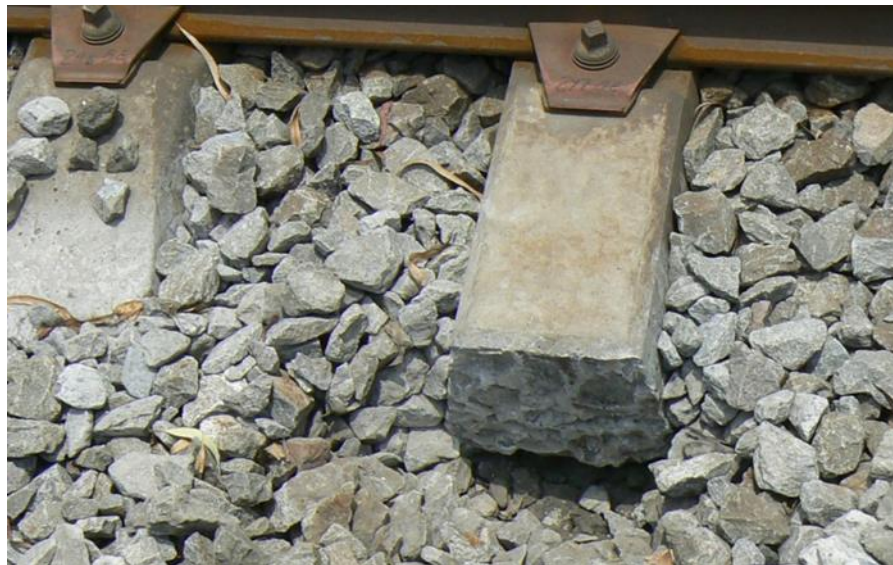
Foto 30. Balasto bajo durmiente contaminado por finos y que retienen la humedad en PK 4,765 vía 1

A causa de los defectos de riel y de las vibraciones generadas, los granos calcáreos se redondean rápidamente y contaminan el espesor de balasto lo que es nefasto para la nivelación de la vía.

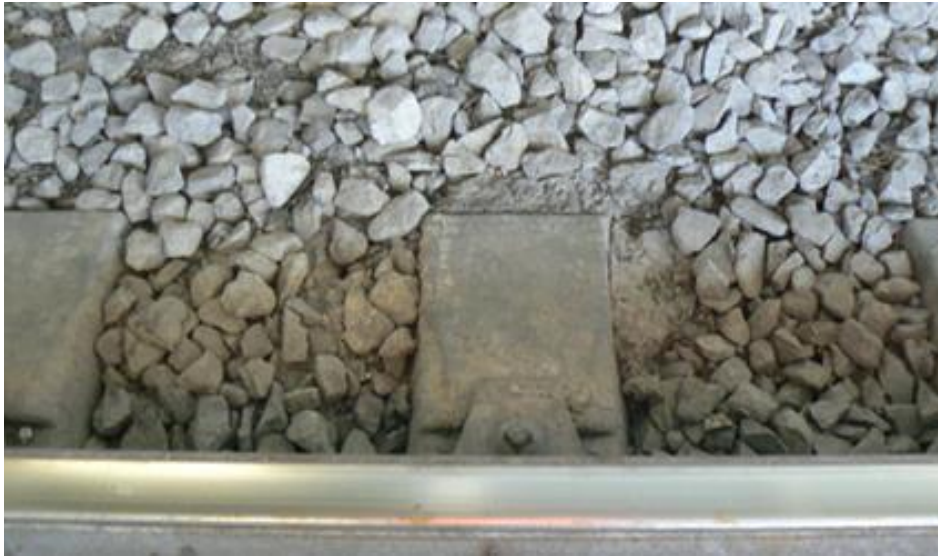
- Contaminación por arcilla:

Foto 31. Contaminación por arcilla en estación de Tlahuac

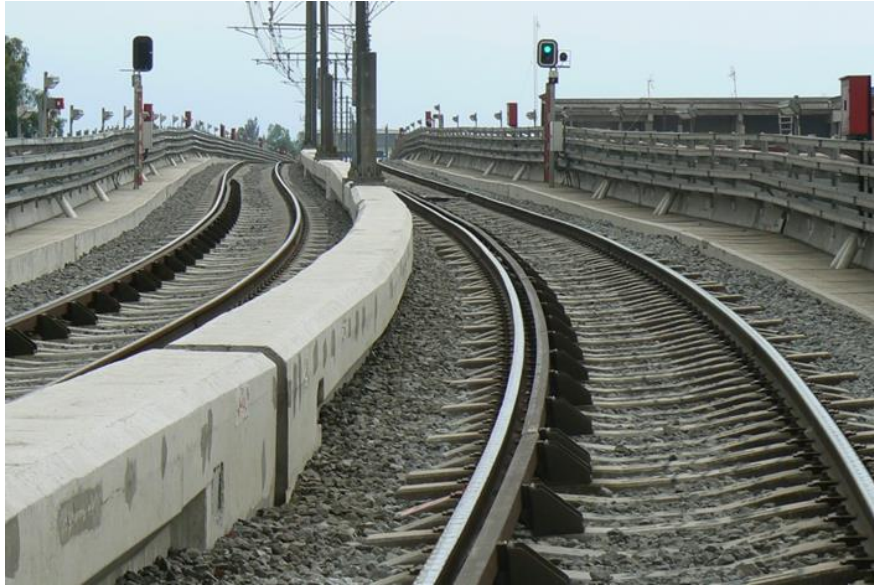
Los defectos de superficie del riel generan defectos de nivelación.

Foto 37. Defectos de nivelación en curva 7

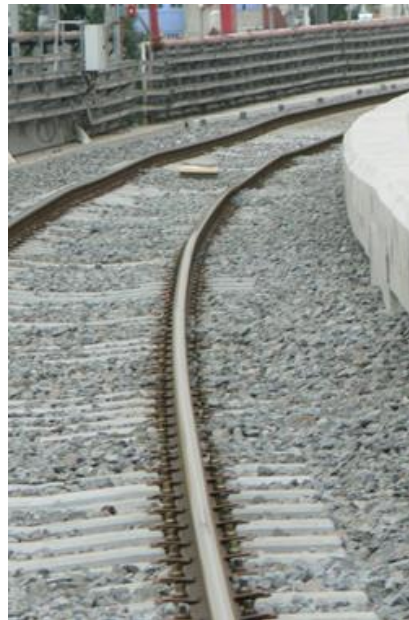
La sustitución masiva de durmientes perturba la nivelación y necesitará varios trabajos y acciones correctivas para volver a una calidad de geometría correcta a causa de los asientos bajo los nuevos durmientes

Foto 38. Defectos de nivelación en curva 10 vía 2 en respuesta a sustitución de durmientes

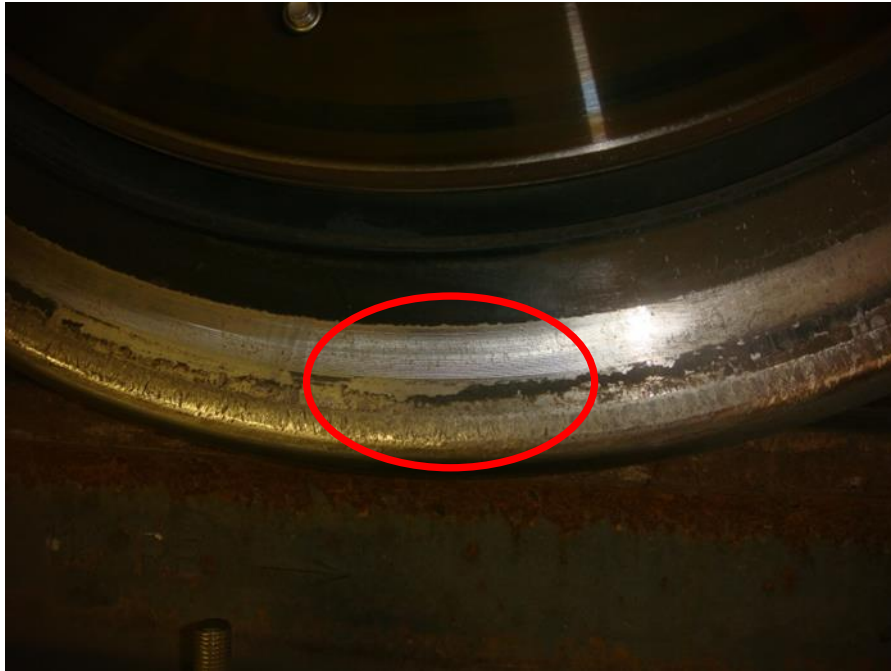
SYSTRA constata que las ruedas están marcadas sobre su cara interna (por lo tanto existe un contacto con el contra-riel) y que las pestañas han presentado un desgaste anormal sobre esa cara.

Foto 40. Desgaste anormal de la cara interna

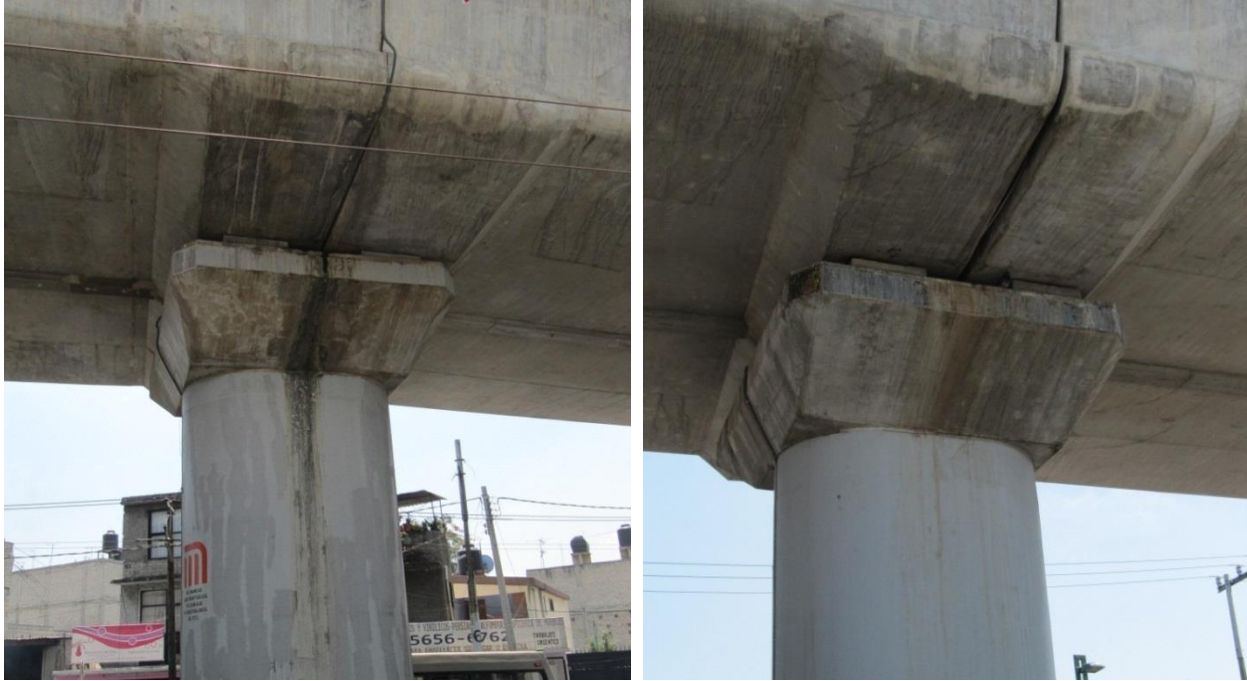
La disposición del drenaje no es perfecta, debido a la ausencia de equipamientos específicos entre los tramos para la evacuación del agua y de la lluvia. El agua gotea al nivel de la junta entre tramos, los defectos se acumulan sobre la longitud del viaducto.

Foto 46. Problema de drenaje entre dos tramos

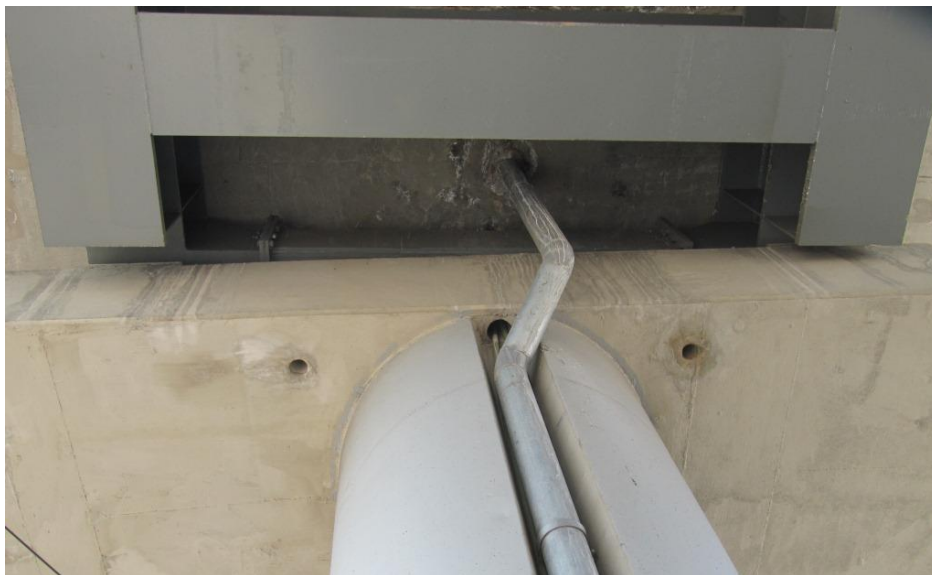
También se observa un tubo debajo de la losa con defectos de impermeabilidad.

Foto 47. Drenaje con un tubo debajo de la losa

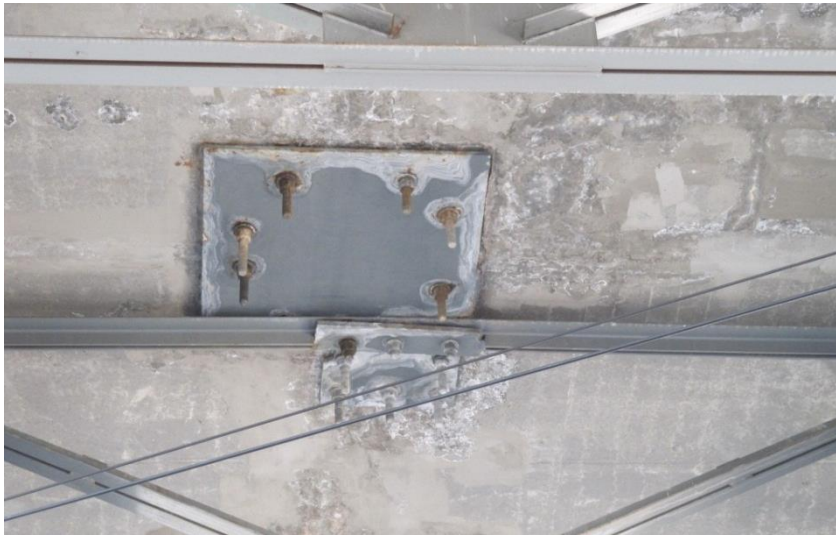
Además se observa que los anclajes de los postes de catenaria que están debajo de la losa presentan defectos de impermeabilidad.

Foto 48. Anclaje de poste de catenaria debajo de la losa

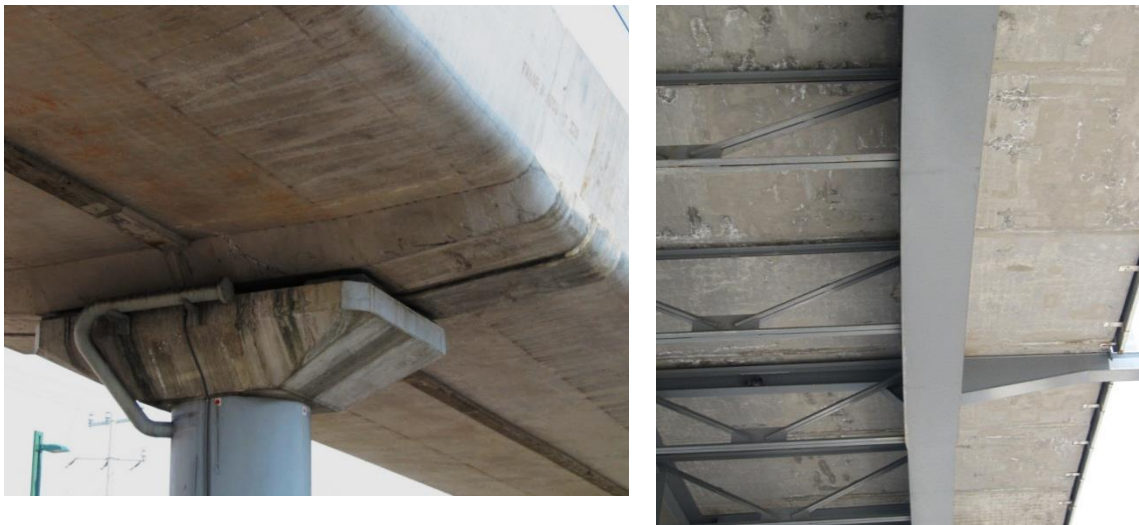
Existen problemas de variación de color del concreto sobre las vigas y las tabletas, lo que no es normal para piezas prefabricadas.

Foto 49. Variación de color del concreto no uniforme sobre vigas y tabletas

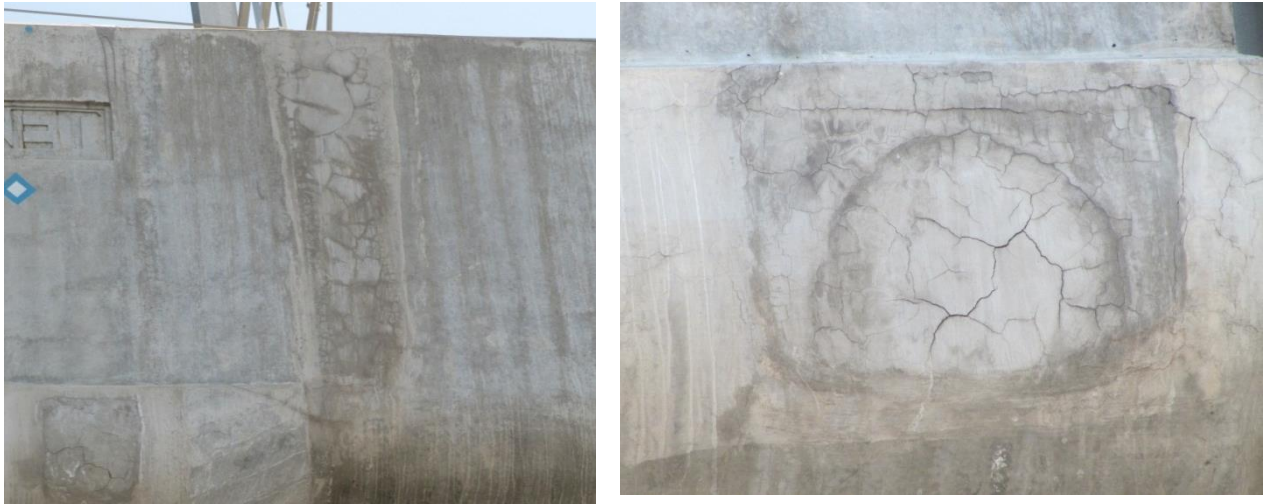
Se observa una fisura del concreto sobre una viga y también hay fisuras sobre el mortero de sellado de los anclajes del pretensado.

Foto 50. Fisuras del concreto y del mortero de sellado

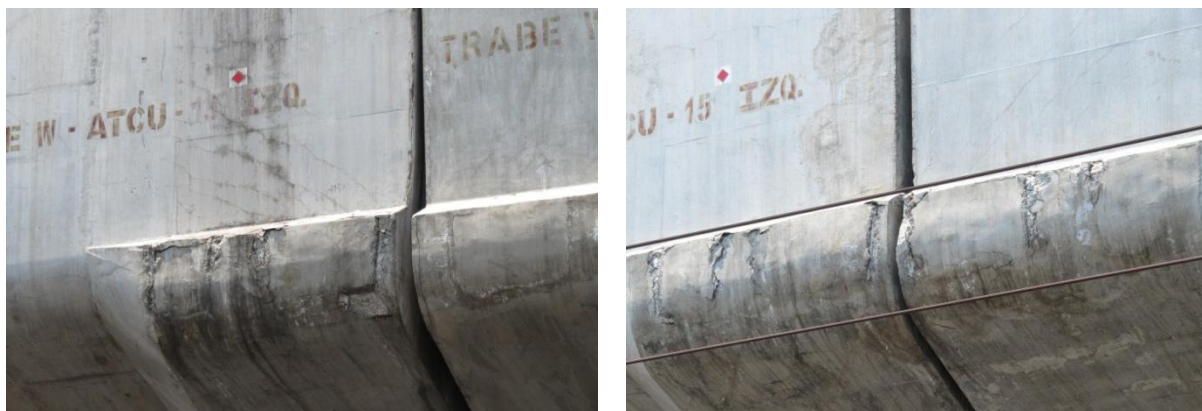
Los sellados de mortero de los anclajes en la extremidad de los capiteles están dañados, esto es probablemente debido a la calidad del mortero utilizado. Estos defectos afectan a ciertas zonas del viaducto.

Foto 51. Calidad de los sellados de mortero en la extremidad de los capiteles

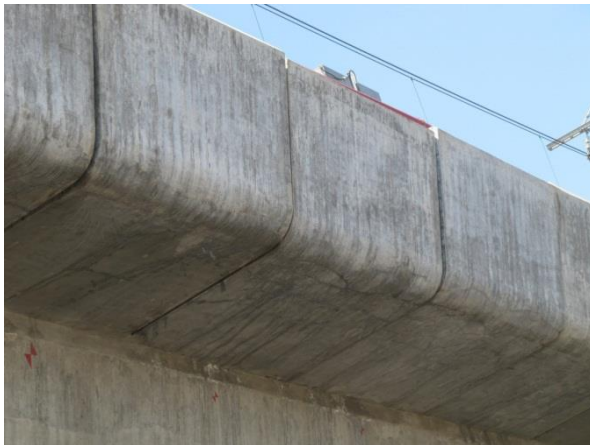
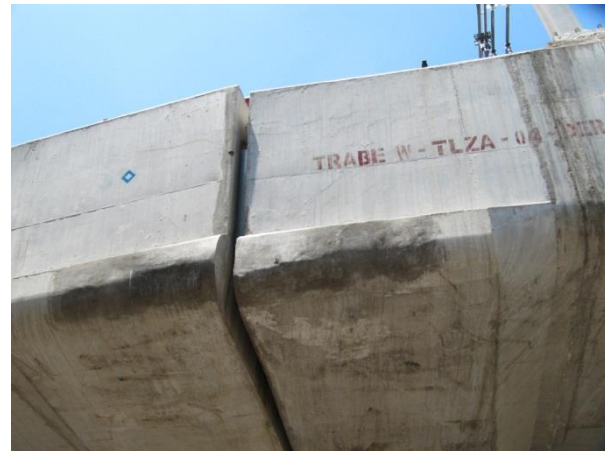
Los segmentos en U con cajón inferior, en las zonas de aparatos de vía, están bastante mal ajustados. También hay problemas de posicionamiento de los tramos prefabricados en las zonas de curvatura en plano

Foto 52. Irregularidad de geometría de los segmentos y tramos prefabricados

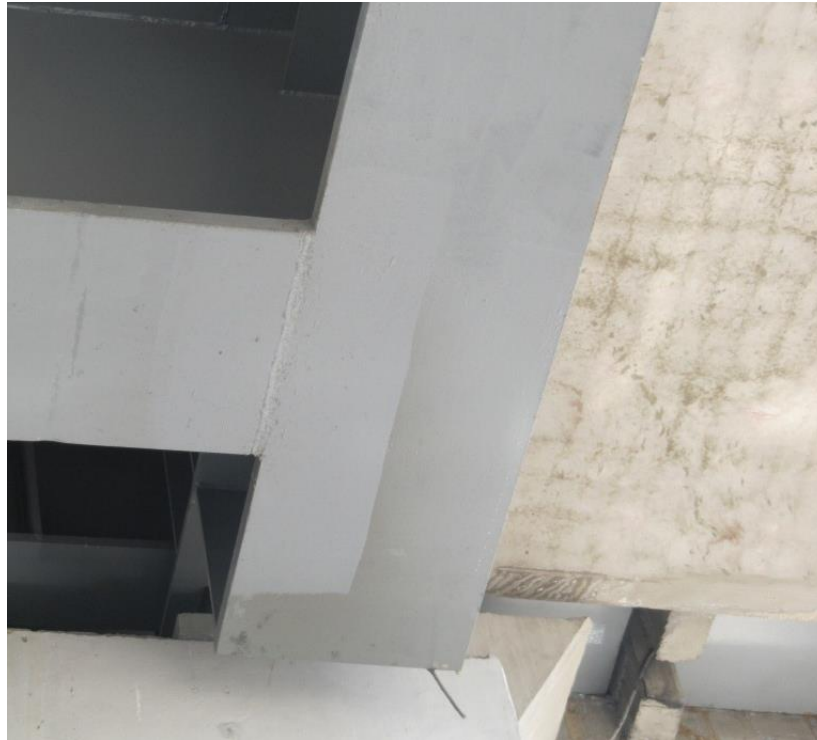
Se observan también un problema de quebrado del patín inferior de una viga de acero, cerca del apoyo.

Foto 54. Patín inferior con acero quebrantado

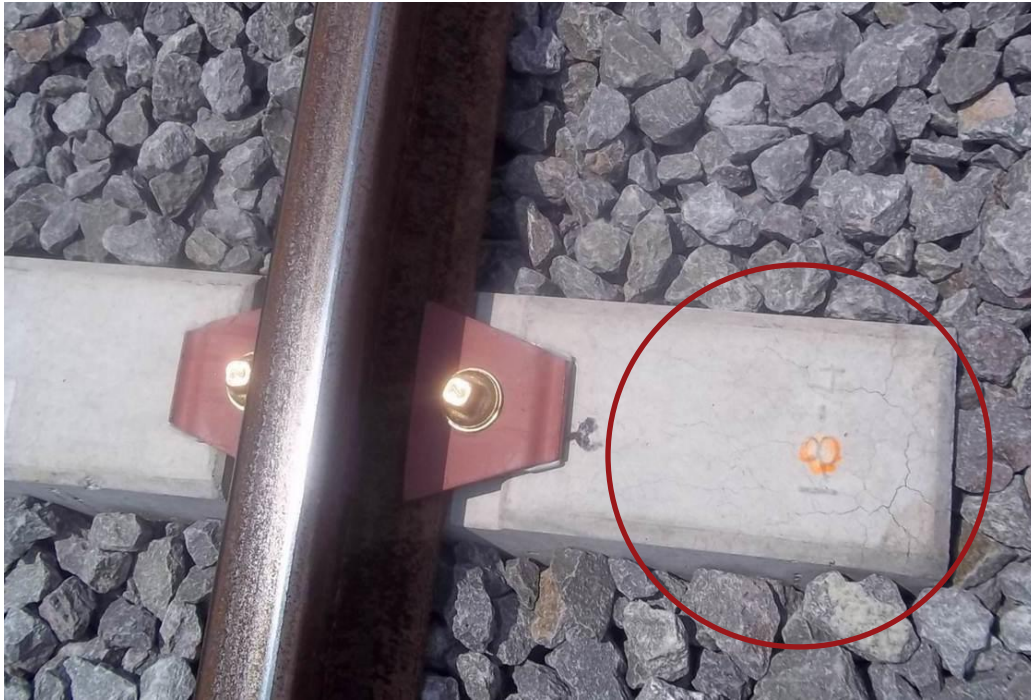
La falla que afecta a 10626 piezas es una fisura mallada (mapeo, véanse **Erreur ! Source du renvoi introuvable.**). La experiencia muestra que este defecto principalmente se encuentra en concretos de gran volumen y en concretos prefabricados, donde la temperatura en el corazón del concreto fue muy significativa.

Foto 55. Fisura mallada de un durmiente de concreto

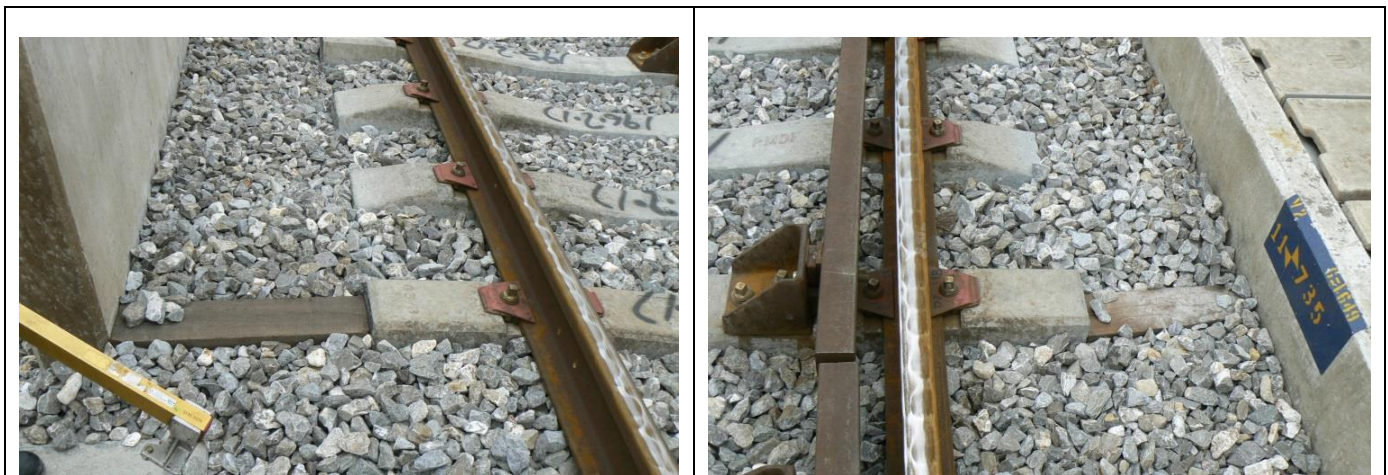
En el manual de mantenimiento, se menciona que se tiene que respetar el galibo para asegurar la seguridad de la circulación. La curva n°17 (PK 11+735) es representativa de una deficiente instalación de la vía, ésta se encuentra sujeta mediante piezas de madera (entre el durmiente de concreto y el viaducto) para garantizar la implantación de la vía y el respeto del galibo dinámico.

Foto 56. Piezas de madera para sostener la vía en posición, PK 11,735
