Informe de Seguridad Operacional

Estudio de Seguridad Operacional

Colisiones con Vehículos

Paso a nivel Ferro vial + Ferro Peatonal Calle Granaderos, Ciudadela, Buenos Aires.

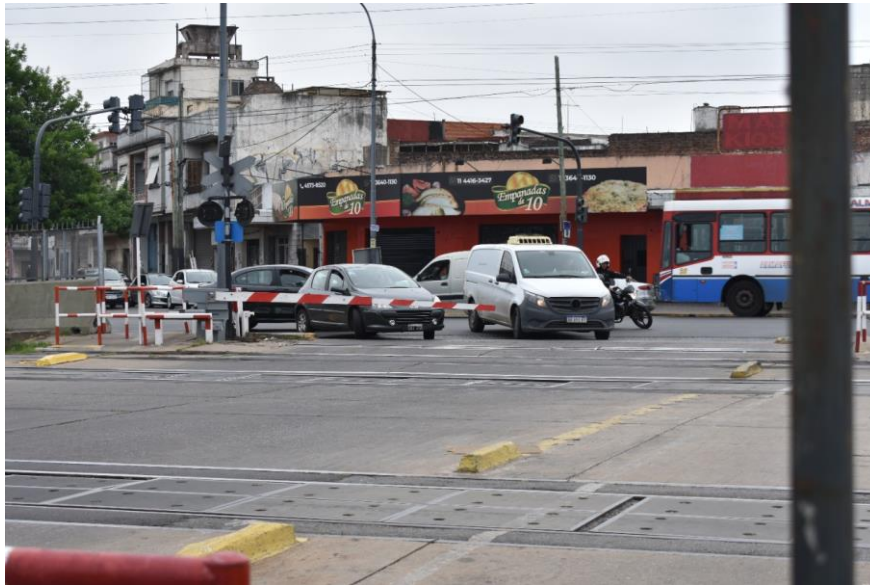
Figura 2 – Los vehículos quedan posicionados a 45°, dado que la distancia entre el cerramiento y la calzada es de 1.05 Mts, el cual reduce significativamente la maniobra de giro hacia el paso a nivel, dicha posición imposibilita ver la aproximación de una formación, dado que el sentido de circulación es el mismo en el que circulan los vehículos antes de ingresar al PAN.

Instalar divisores de calzada dentro del Paso a Nivel Granaderos con el fin de impedir que los conductores invadan la mano contraria.

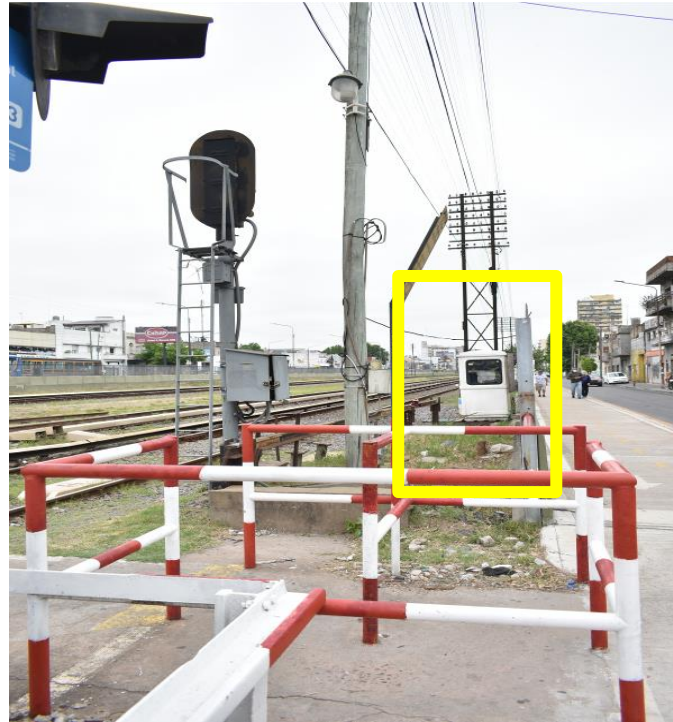
Figura 3 – Los peatones tienen una escasa visibilidad ya que aproximadamente a 6 Mts del paso peatonal se encuentra una garita que interfiere en la visualización de la formación, cuando circula de forma descendente (Av. Maipú).

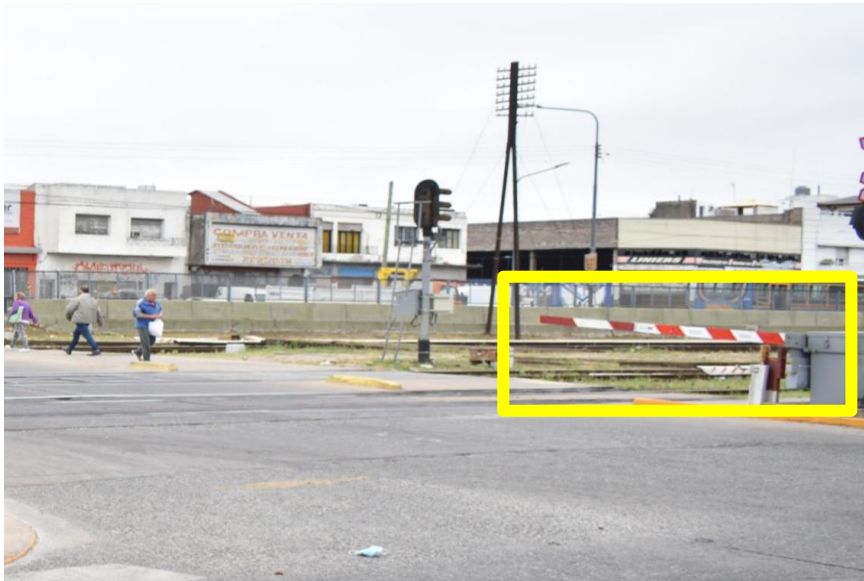
Figura 4- El brazo de barrera descendente (Av. Maipú), presenta una rotura (ya verificada en el relevamiento realizado el 01/11/2021).

- El brazo de barrera descendente (Av. Maipú), no cumple con las medidas establecidas en la normativa SETOP 7/81, ya que presenta una rotura. Situación que amplía la posibilidad del traspaso indebido.

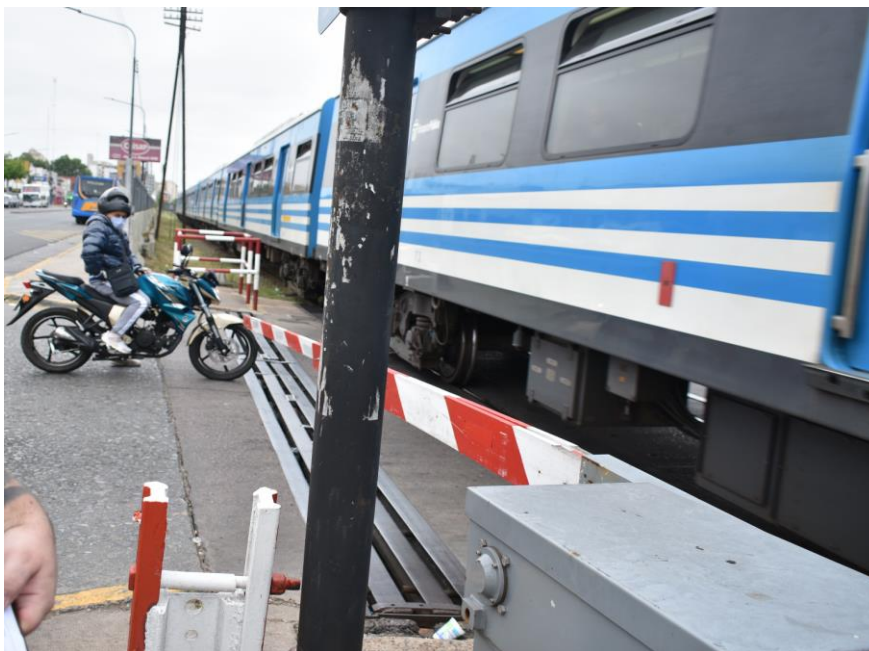
Figura 5- El brazo de barrera ascendente (Av. Rivadavia), posee una curvatura en el eje transversal respecto a la infraestructura ferroviaria, que se desvía en su extensión aproximadamente 40 cm hacia el lado de la citada avenida.

- El brazo de barrera ascendente (Av. Rivadavia), si bien cumple con los requisitos según la SETOP 7/81 en lo que a su extensión se refiere posee una curvatura, que se desvía en su extensión aproximadamente 40 cm hacia el lado de la citada avenida, lo cual amplía el margen de posibilidades de trasposición vehicular e invasión de la mano contraria al sentido de circulación ocasionando que se repita la conducta mencionada en el punto anterior (traspaso indebido).

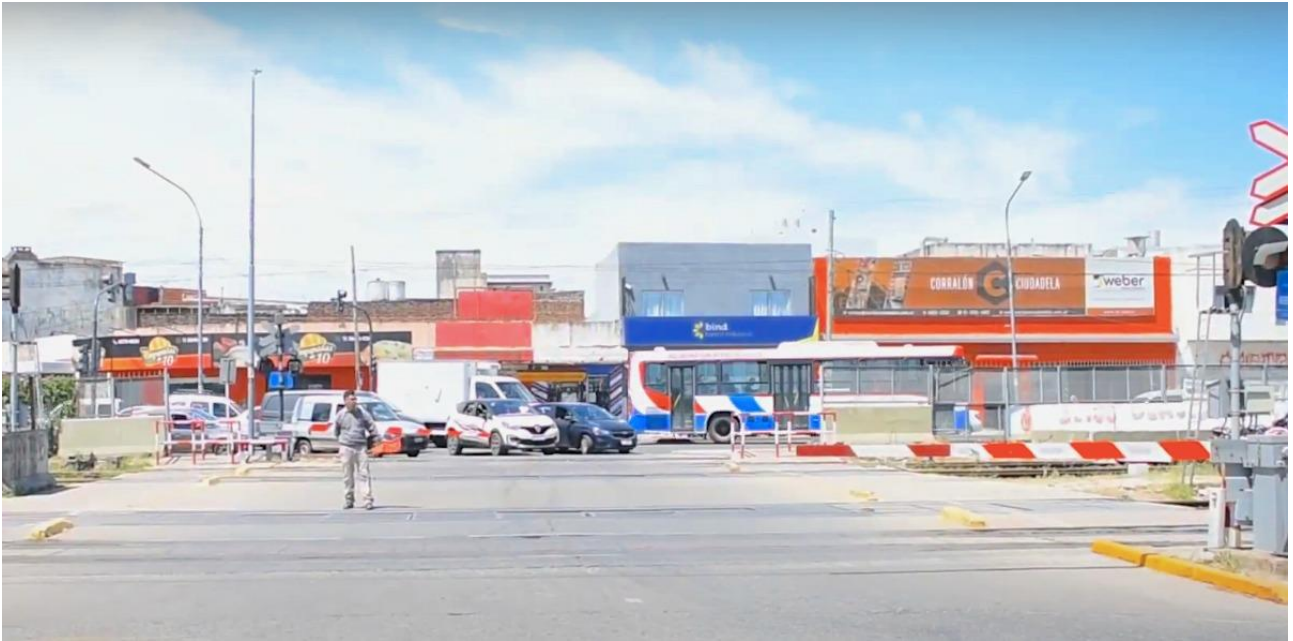
Figura 6- Se observó que la barrera en ocasiones permaneció baja hasta por 11 minutos aproximadamente (con promedios en general, entre 3 a 6 min), esto genera un embotellamiento en el tránsito vehicular adyacente.

- El funcionamiento de la barrera baja en cuanto al tiempo de permanencia genera un embotellamiento vehicular que en ocasiones llega a provocar insultos y agresiones varias al guarda paso a nivel.

Adaptar los tiempos de barrera, según su diseño original en función a la circulación de los trenes.

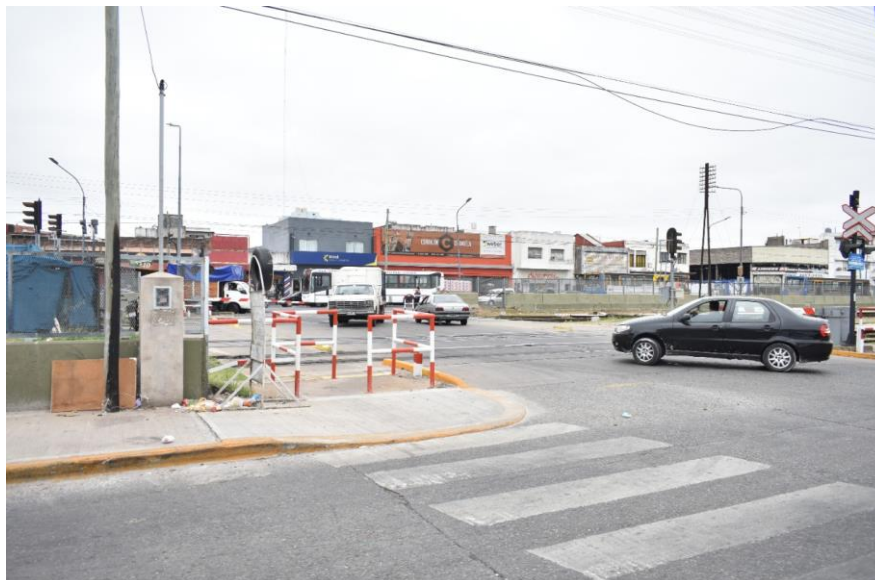
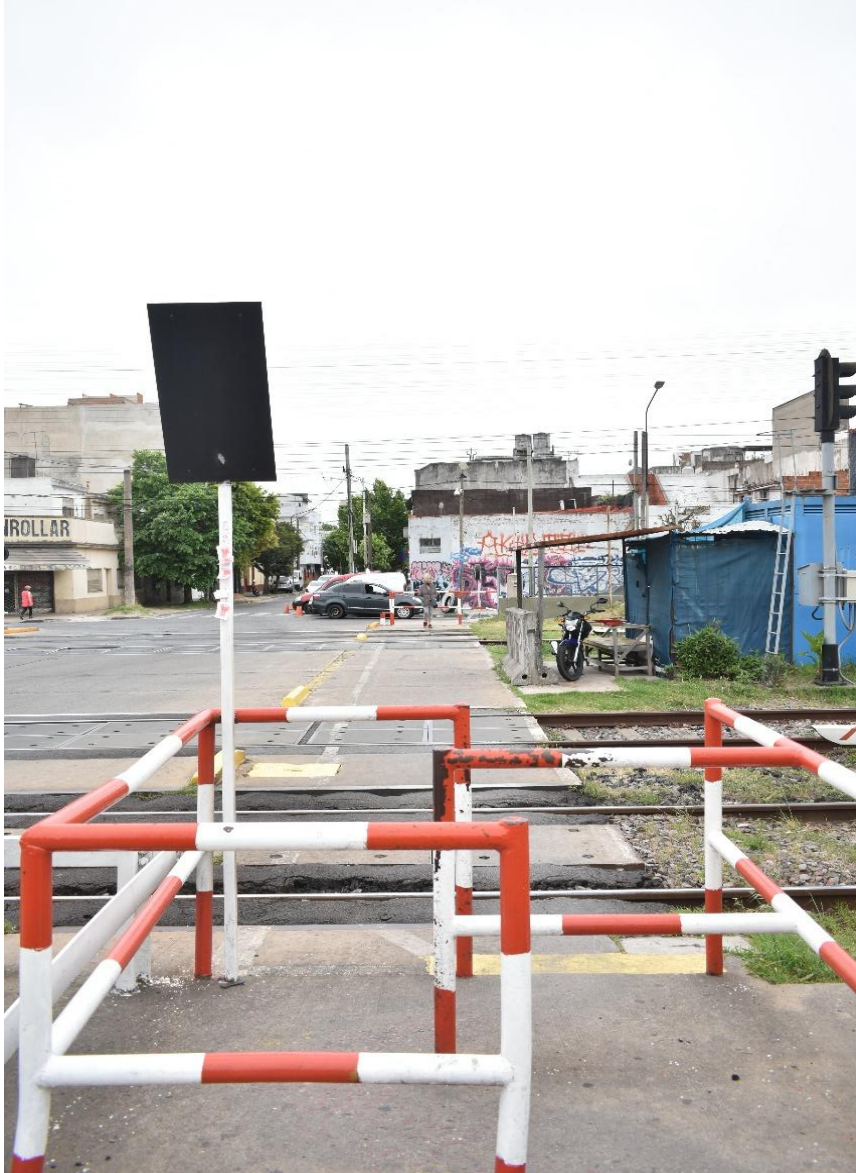
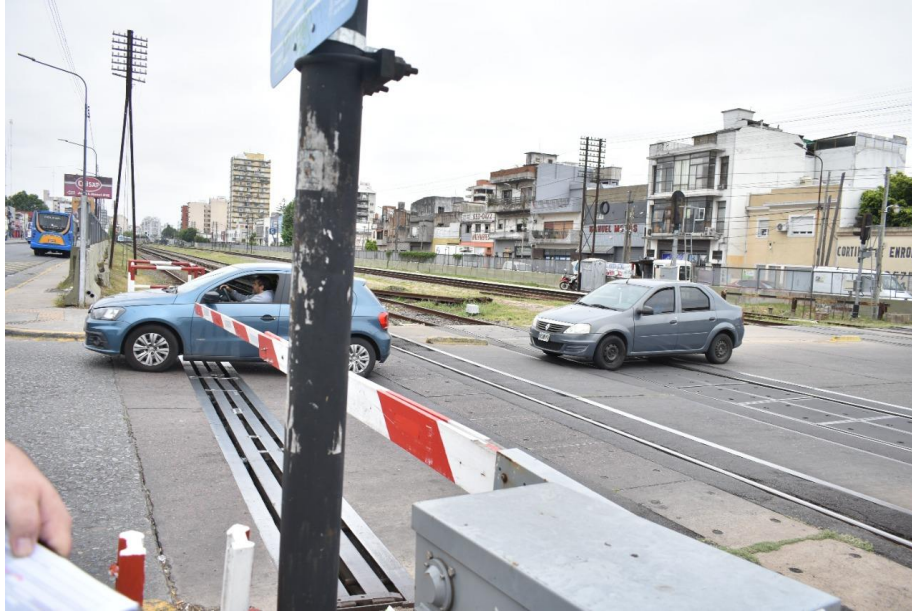
Figura 7-8-9- Uno de los carteles se encontró sin ningún tipo de gráfica y los otros dos (que son los contrarios a los laberintos que tienen la barrera), no contaban con ningún tipo de cartelería o señal fono luminosa.

- La cartelería correspondiente al paso a nivel no cumple con los requisitos que establece la normativa vigente en la SETOP 7/81, lo cual contribuye a que los conductores de vehículos y peatones no reciban la información de alerta.

Cumplimentar normativa SETOP 7/81 modificada por el decreto N°779/95 Anexo L señal R.30 “Barreras Ferroviales”.

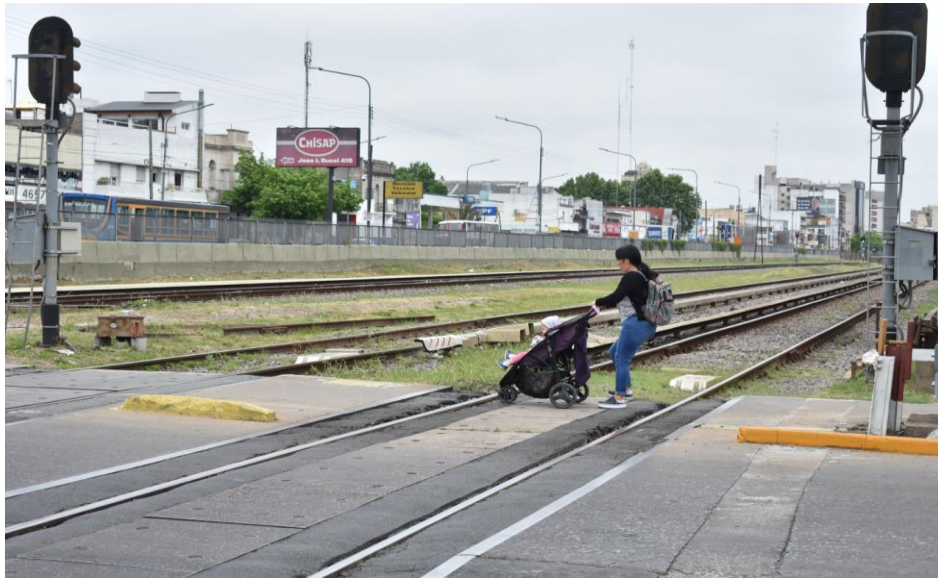
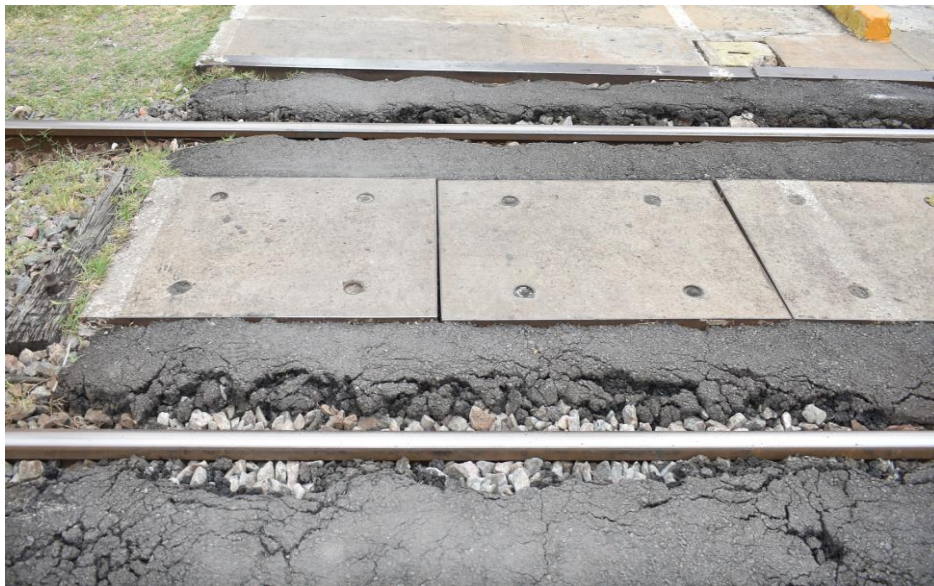
Figura 10-11 – El paso peatonal presenta roturas.

Los peatones al cruzar por la senda peatonal lo realizan mirando a ambos lados de la circulación ferroviaria, por lo que dicha senda en esas condiciones genera un riesgo potencial (perdida de atención) de ocasionar lesiones a las personas que la transitan.

Mejorar el estado del paso peatonal para evitar que el público que cruza pueda sufrir algún tipo de lesiones.

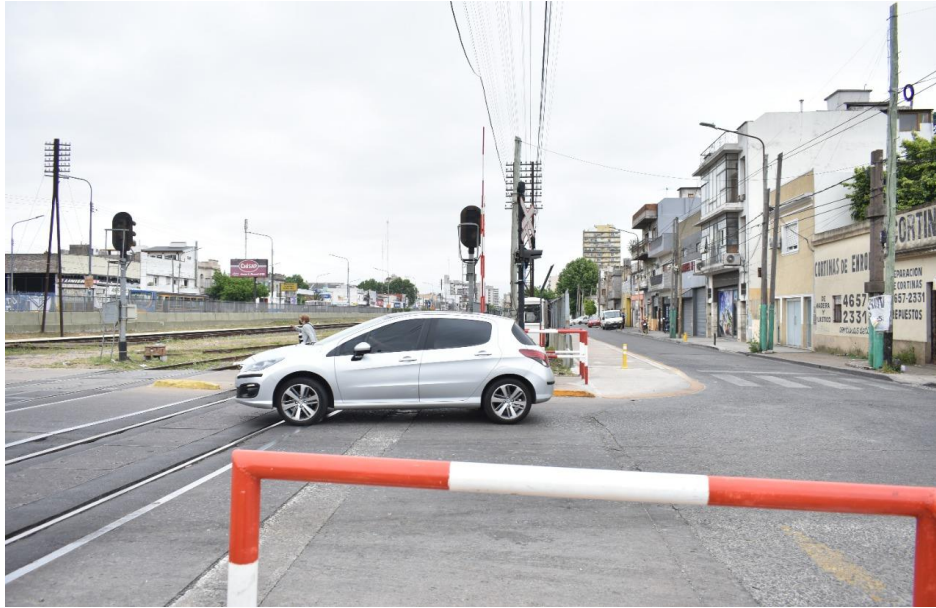
Figura 12- No existe señalización pasiva vertical ni horizontal en ambas arterias de acceso vehicular que advierta a los conductores y/o peatones sobre la proximidad del paso a nivel.

- Ausencia de señalización pasiva vertical y horizontal en ambas arterias de acceso vehicular, en discrepancia con lo establecido con las normas SETOP 7/81.
