Datum
Oktober 2004

**An alle Kunden und Anwender,
die Doppelsteckkupplungen AIR als zusätzliche
Entnahmestellen für Medizinische Druckluft
verwenden**

Wichtiger Sicherheitshinweis! Austausch von Doppelsteckkupplungen AIR, Sachnummer G01166

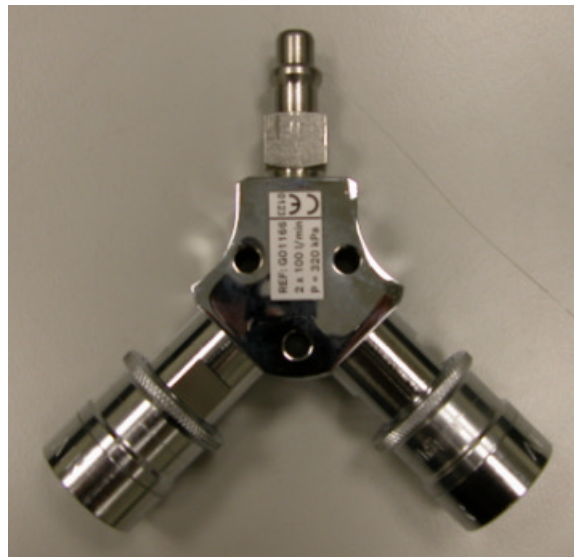
Doppelsteckkupplung AIR, auszutauschen

Im Rahmen unserer Produktbeobachtung sind wir darauf aufmerksam geworden, dass es im Falle einer Verwechslung durch den Anwender möglich war, einen Vakuumregler mit DIN-Stecker VAC für Vakuum kurzzeitig an die o. g. DIN- Doppelsteckkupplung AIR anzuschließen. Als Fehlerursache wurde eine Maßabweichung im Inneren der AIR-Buchse identifiziert. Es war kein Patient betroffen.

Unsere Untersuchungen haben ergeben, dass im Falle einer Verwechslung von VAC- und AIR-Anschlußbuchsen durch den Anwender eine Wiederholung nicht ausgeschlossen werden kann.

Im Moment des fehlerhaften Einsteckens des Vakuumreglers in die betroffene AIR-Kupplung rastet dieser nicht ein, es gibt jedoch einen kurzen Druckstoß im angeschlossenen Absaugesystem. Der Fehler ist durch einen lauten Pfeifton direkt erkennbar. Bei den Dräger Flaschenpaketen zur Bronchusabsaugung und Dauerdrainage kommt es sofort wieder zu einer Druckentlastung, da sich der Deckel der Vorlageflasche öffnet. Bei Flaschen mit sog. Hustenventil öffnet sich dieses ebenfalls. Unsere Untersuchungen haben ergeben, dass kurzzeitig ein Druckstoß von ca. 50 bis 100mbar zum Patienten gelangen kann.

Absauge- und Drainagesysteme sind immer zuerst an die Vakuum-Zentralversorgung anzuschließen und zu prüfen, erst danach darf die Verbindung zum Patienten hergestellt werden. Diese Reihenfolge ist auch bei Patiententransporten zu beachten.

Obwohl wir bei Beachtung der Verhaltensmaßnahme ein Auftreten des Fehlers am Patienten ausschließen können, halten wir es für erforderlich, die betroffenen Doppelsteckkupplungen AIR kostenlos auszutauschen.

Diese Austauschaktion wird am 31.12.2004 abgeschlossen. Nach Erhalt der Ersatzlieferung, spätestens jedoch nach dem 31.12.2004, darf die alte Doppelsteckkupplungen AIR ohne 3 Punkte am Umfang der Buchse nicht mehr verwendet werden.

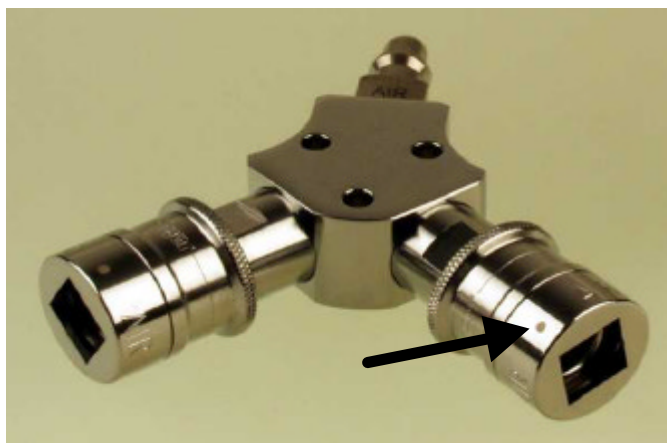
Bitte teilen Sie uns auf beiliegendem Rückmeldebogen den Gesamtbestand in Ihrem Haus an betroffenen Doppelsteckkupplungen mit. Sie erhalten daraufhin kurzfristig und kostenlos die entsprechende Anzahl neuer Kupplungen zugeschickt, erkennbar an den jeweils 3 Punkten am Umfang der Buchse (s. Abb).

neue Doppelsteckkupplung AIR

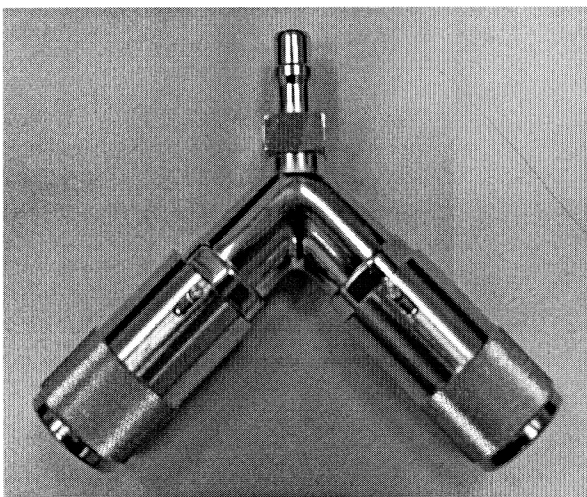
Steckkupplungen der links abgebildeten Bauform wurden vor 2001 gefertigt. Sie weisen die beschriebene Maßabweichung nicht auf und sind von der Austauschaktion nicht betroffen.

ältere Bauform, nicht von der Austauschaktion betroffen
