# KOLAREBÄCKEN

DOKUMENTATION AV KULTURVÄRDEN

Kulturhistorisk dokumentation

Rapport 2008:21

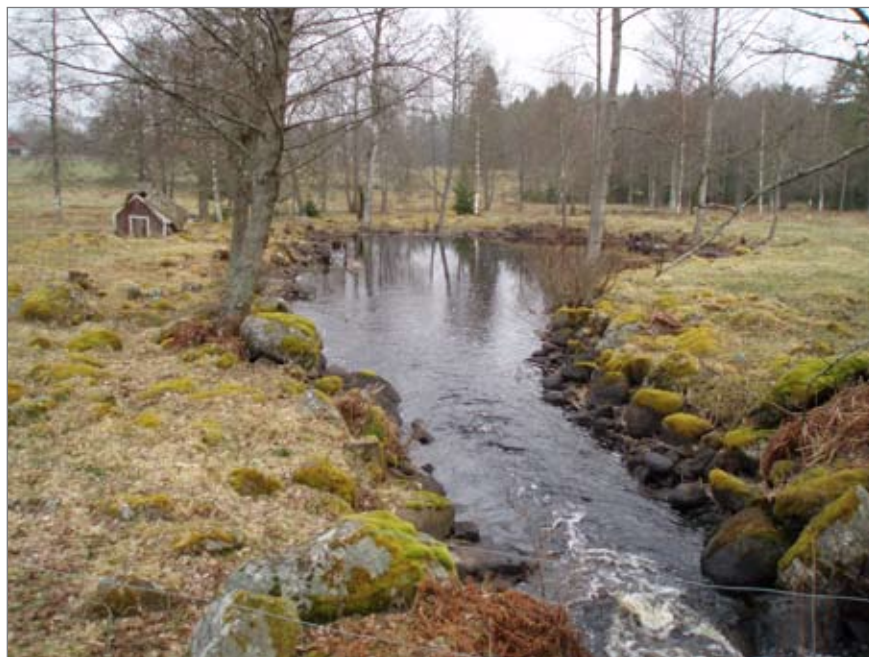
*1. Inloppet i dammen*

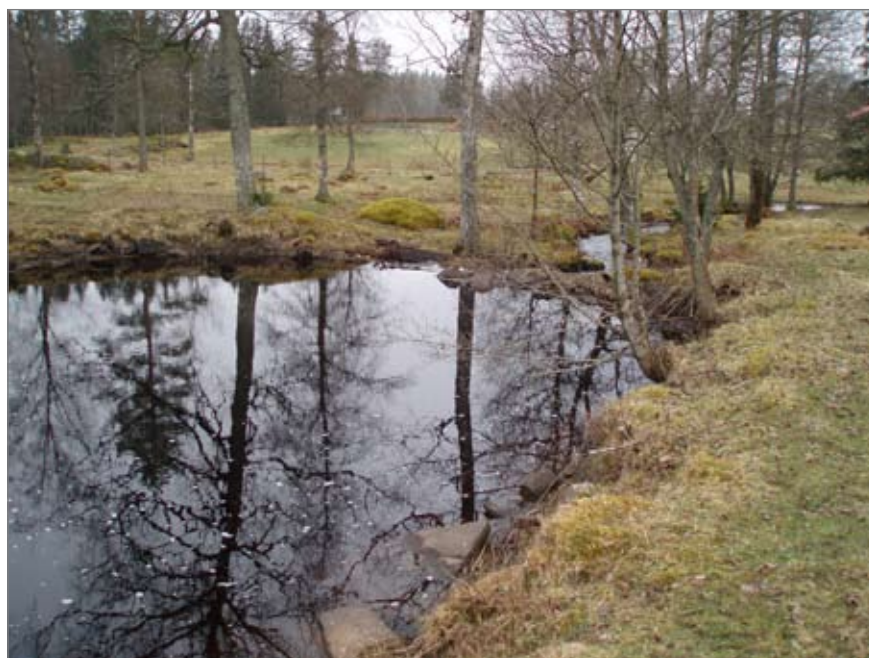
Den grävda dammen, som dämmer upp Kolarebäcken, ligger väster om en bro i betesmarkerna på Hylsåsen 1:7. Den är omkring 15 meter i diameter och kantas av en jord- och stenfylld vall. Dammen däms upp i väster av en fördämningsvall, byggd av trästockar, brädor och naturstenar. Inga entydiga rester efter kvarnfundament finns kvar. På den norra sidan av bäcken, vid fördämningsvallen, finns en grund grop, kantad av enstaka stenar. Femton meter väster om fördämningen finns en stenansamling på den norra bäckstranden. Mitt emot denna, på den södra sidan, finns en något mindre stenansamling. Dessa lämningar kan ha hört till kvarnen, men

*2. Dammen med fördämningsvall i väster.*

Enligt förslaget ska dammen bevaras och ett överlöp byggas för att fisken ska kunna passera. Detta ses som rimligt ur kulturmiljöperspektiv, så länge överlöpet smälter in väl i omgivande miljö. Stenarna från fördämningsanläggningen, bäckens sidor närmast nedströms dämnet, själva dammen eller omkringliggande stenmurar och röjningsrösen bör få kvarligga på sina nuvarande platser och inte användas till åtgärderna.

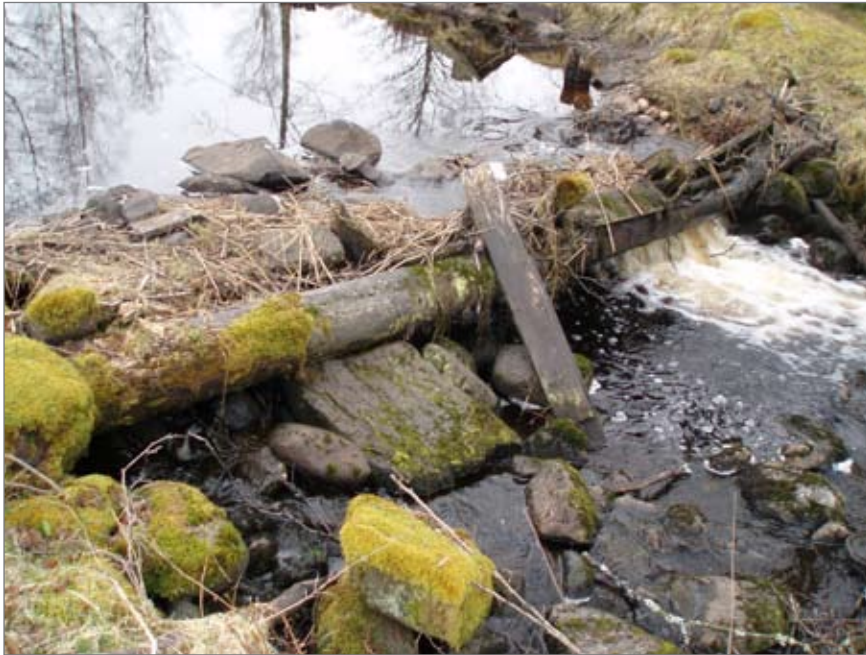
Fördämningsvall, 6 meter lång, 1,6 meter bred och 1,1 meter hög (N-S), av trästockar, brädor och naturstenar (0,2-0,5 meter stora). Trästockarna sviktat, vilket medför att dämet håller på att brista i S.

3. Närbild på fördämningsvallen.

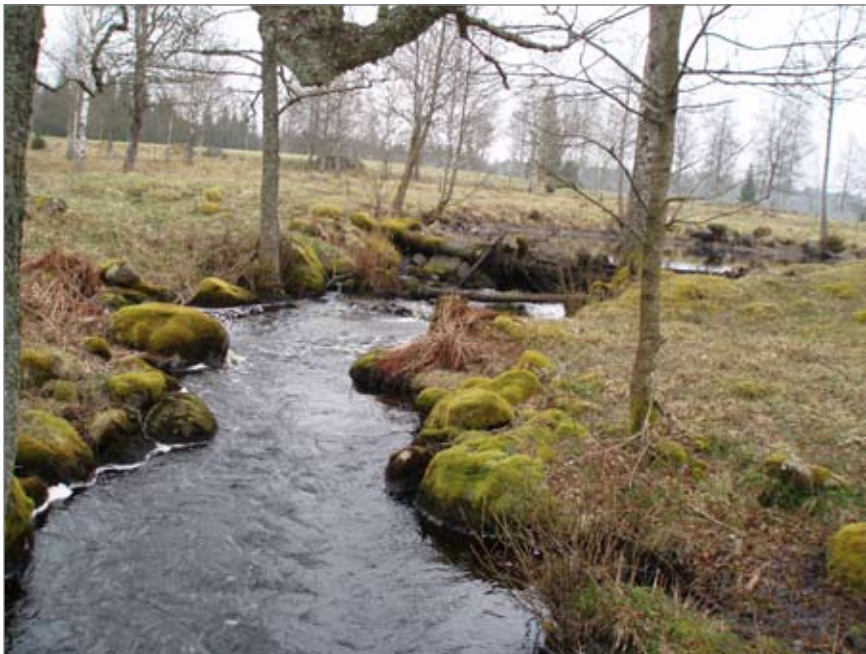
4. Fördämningsvallen och bäcken sett från väster.

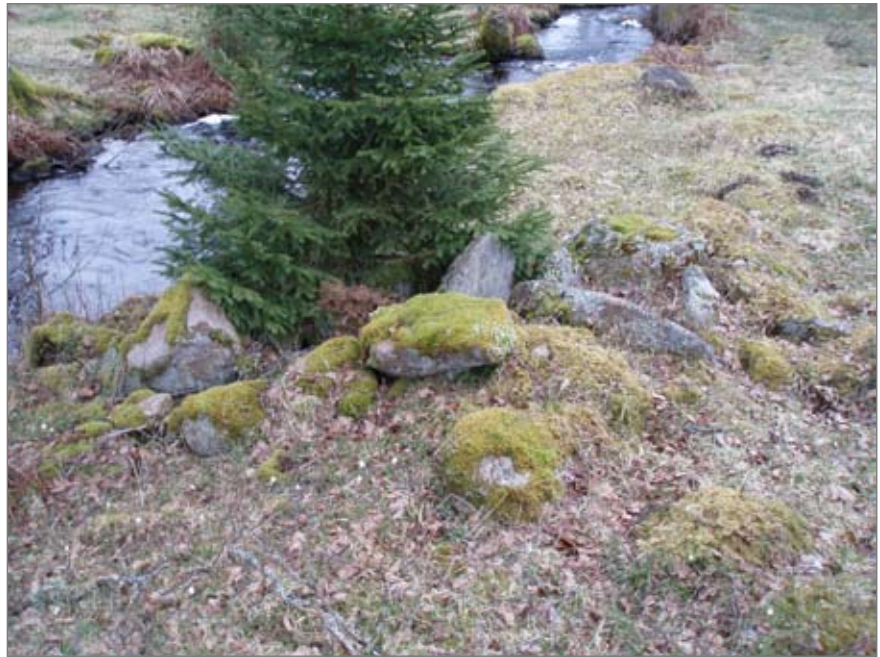
15 meter V om fördämningsvallen ligger en stenansamling på den N sidan om bäcken. På den motsatta sidan av bäcken finns ytterligare en mindre stenansamling.

5. *Stenansamling på bäckens norra strand.*

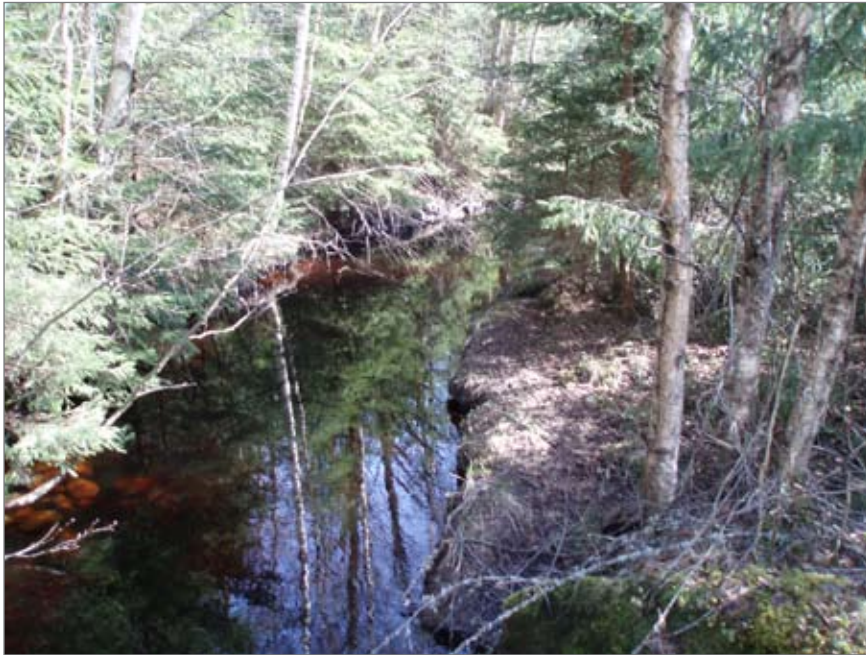
En cirka 400 meter lång sträcka av Kolarebäckens flöde har rätats ut och rensats på sten. Jord- och stenmassorna från detta arbete ligger i ojämna vallar utmed bäckens stränder. Terrängen runt bäcken är gropig, ojämn och har vattensjuka partier. Vid besiktningstillfället var bäcken vattenrik, varför det fanns vattenfyllda "sidoarmar" till bäcken både norr och söder om huvudflödet. Gamla diken löper på tvären fram mot bäcken. I dagens läge är ytorna omkring bäcken bevuxna med blandskog, men det finns tydliga rester efter igenväxande äldre åkermark, särskilt på bäckens södra och sydvästra sida.

*6. Den rätade och rensade sträckan sedd från väster.*

Inga invändningar mot förslaget, som innebär att block återställs i vattendraget i de sydligaste 50 metrarna av den rätade sträckan.

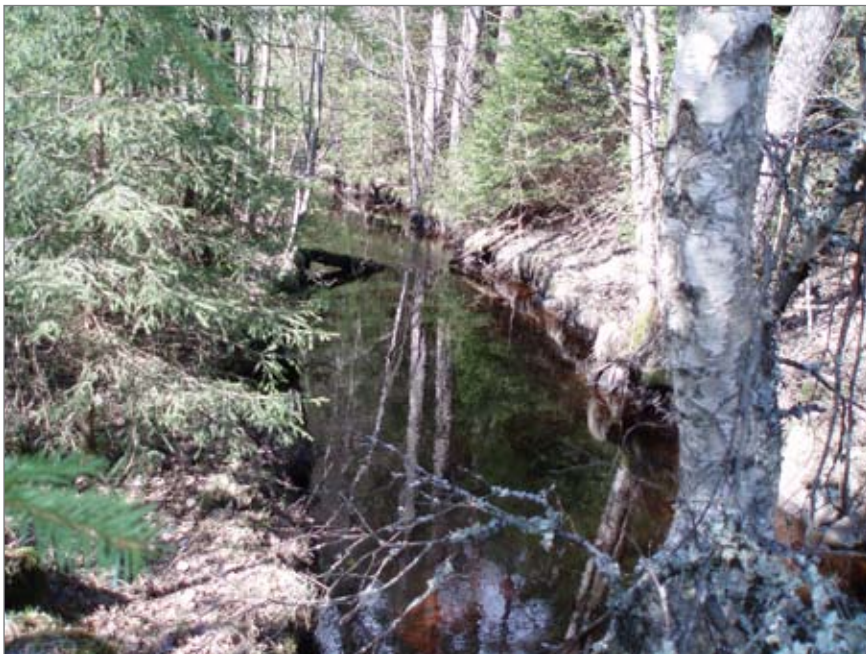
*7. Den rätade och rensade sträckan sedd från öster.*

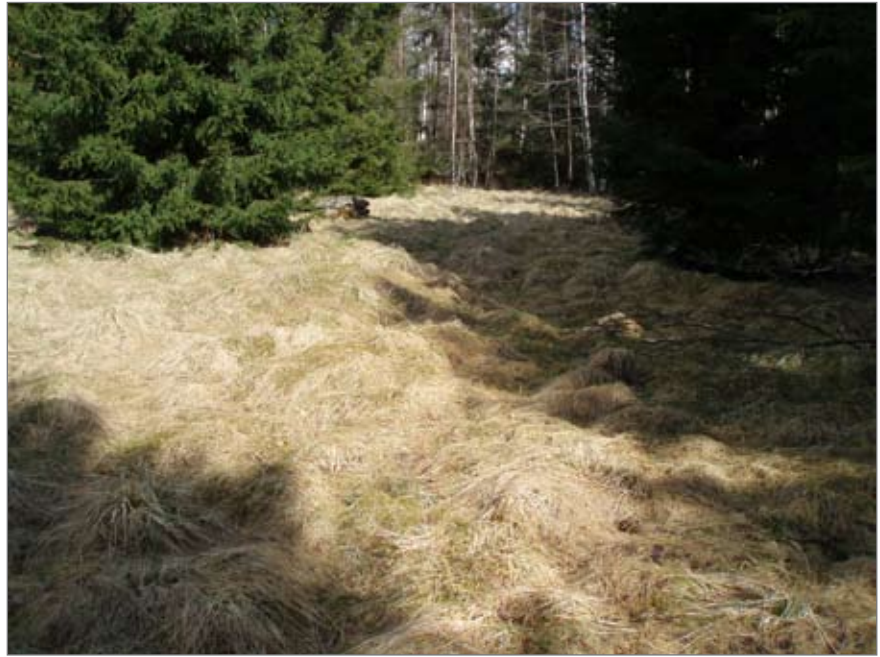
*8. Igenväxande odlingsmark på bäckens södra sida.*

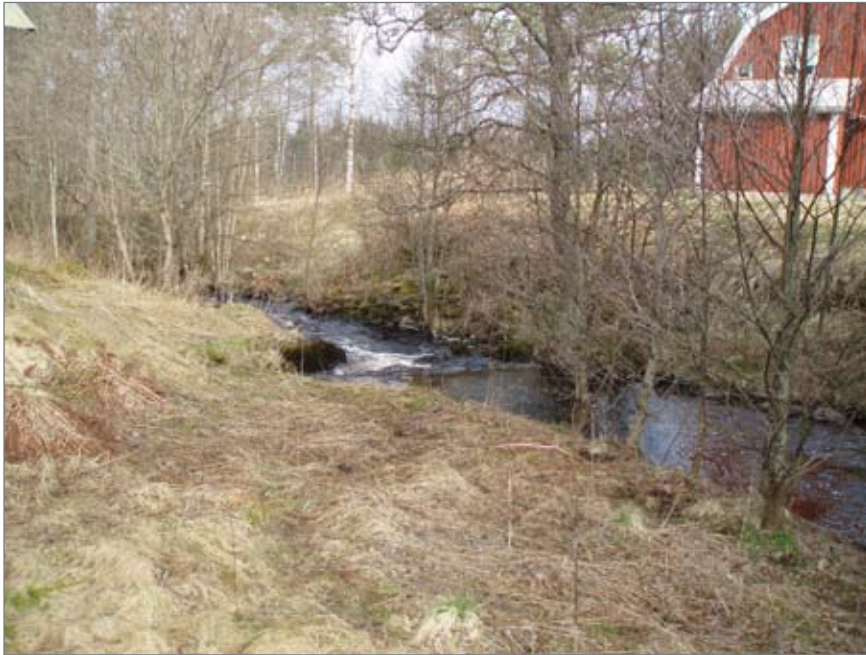
Stendämnet ligger cirka 20 meter väster om den landsvägsbro, som förbinder Kolarhemmets marker med varandra. Lämningen utgörs av en låg vall av natursten, som mest kan liknas vid ett trappsteg i bäckens flöde. Trappsteget är lika brett som bäcken. Med början cirka 5 meter nedströms vallen på den norra stranden, ligger ett kallmurat fundament av natursten. Detta är sannolikt en rest av en fördämningsvall, som sedan följer stranden nedströms cirka sex meter. Mellan bron och fördämningsresten finns ett område som tjänat som damm, men som nu är torrlagt. Området är ungefär fem meter brett i norr och 20 meter brett i söder, räknat från bäckens strand till den torrlagda dammens kant. Dammen ger intryck av att ha varit endast delvis anlagd. Den norra kanten är stenskodd och löper 18 meter utmed stranden innan den övergår i fundamentet.

*9. Översikt över lämnningen vid Kolarhemmet. I bakgrunden syns boningshuset norr om bäcken.*

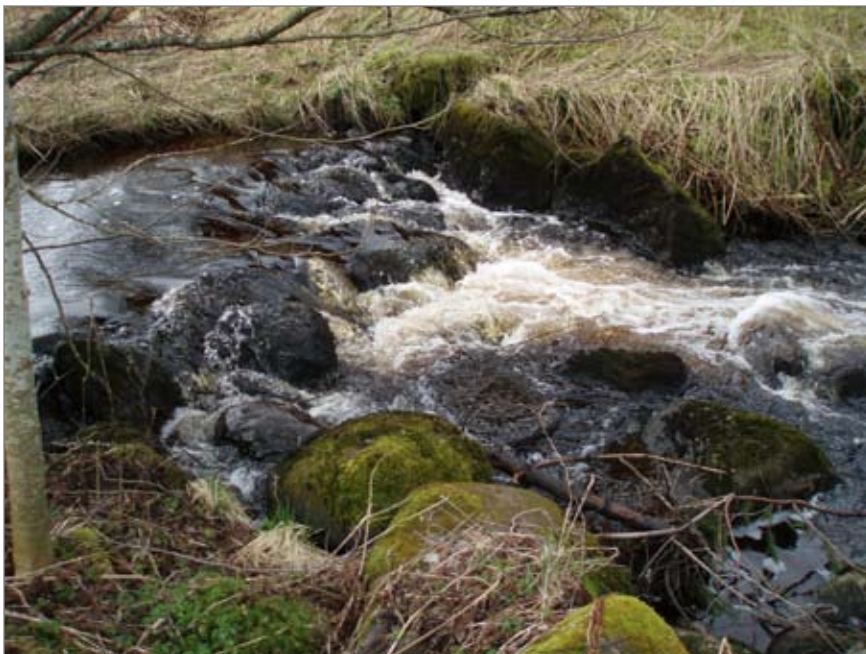
Rest av fördämningsvall i bäck (N-S), 2,5 meter lång, 1-2,5 meter brett, bestående av 0,4-1,5 meter stora naturstenar. Lämningen är utrasad och har karaktären av ett trappsteg i bäcken. Cirka 5 meter nedströms vallen ligger ett kallmurat fundament på den N stranden av bäcken. Fundamentet följer stranden åt V och är sammanlagt 6 meter långt och 0,5-1,1 meter högt. 20 meter Ö om fundamentet, uppströms i bäcken, ligger en träbro med kallmurade landfästen. Stränderna mellan bron och fördämningsvallen visar tecken på att tidigare ha tjänat som damm. Området är långlänt och delvis vattensjukt. Dammens kant på den N stranden är grävd och stenskodd. Den löper från bron till fundamentresten på en sträcka av 18 meter. Kanten är 0,8-1,2 meter hög.

*10. Det trappstegsformade dämmet.*

Enligt förslaget ska några stenar tas ur dämnet och läggas nedströms fördämningen. Ur kulturhistoriskt perspektiv är det olämpligt att använda stenar som ingår i lämningen till detta. Istället föreslås att andra stenar används, som inte ingår i fördämningen eller i de närliggande kallmurade fundamenten.

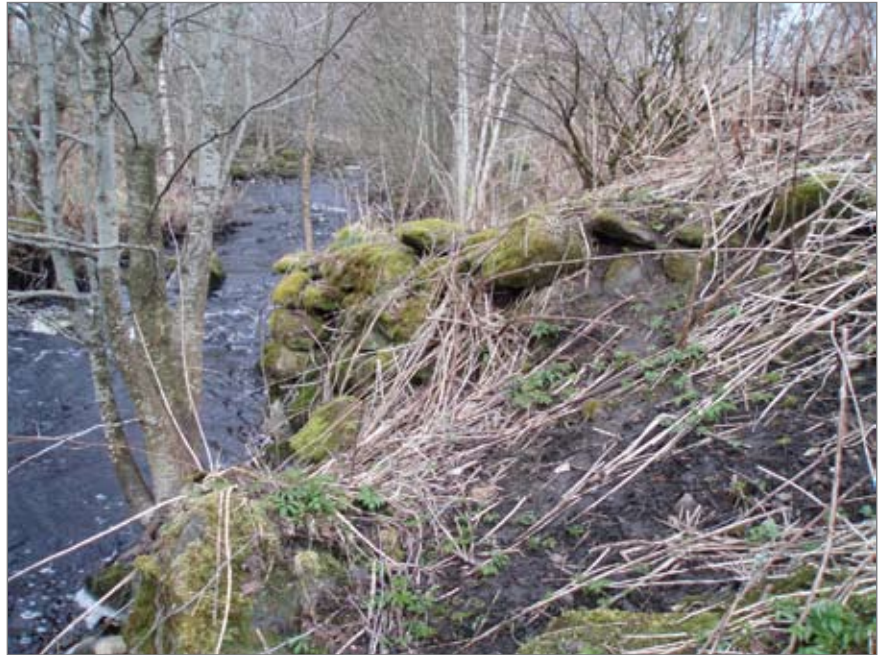
*11. Kallmurat stenfundament på bäckens norra sida.*

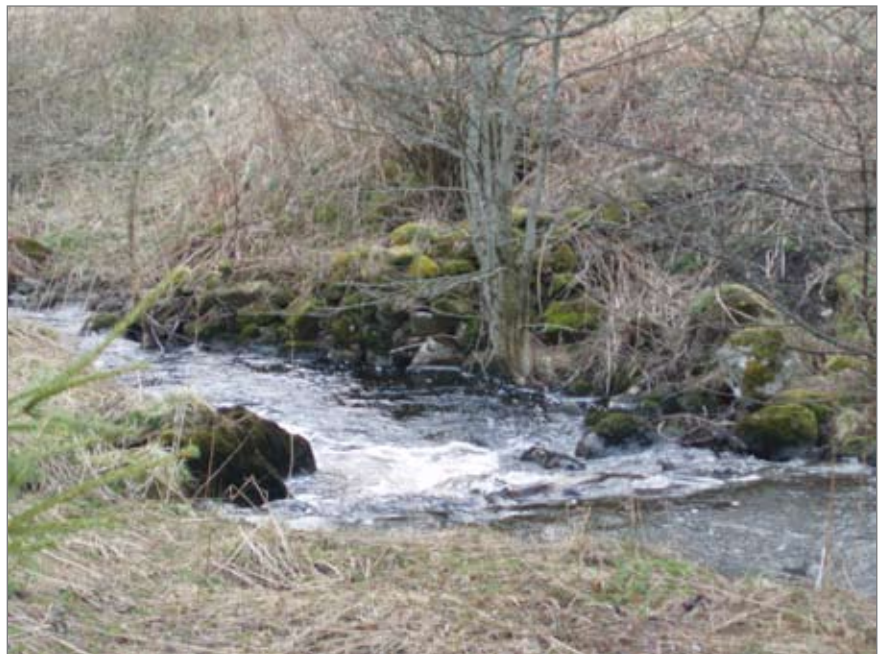
*12. Som ovan, sett från söder.*

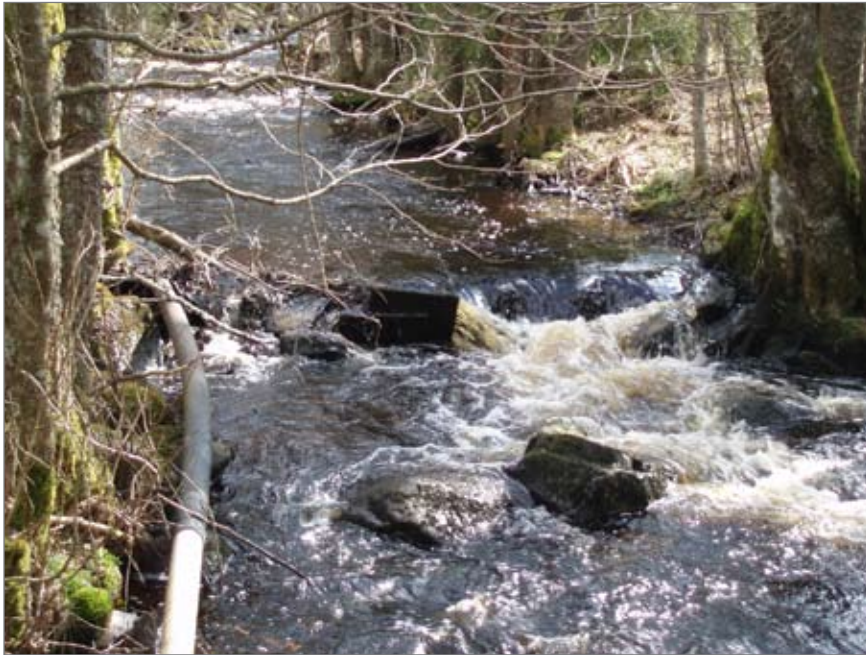
Stendämmet ligger i bäcken strax söder om torpet Rosenlund. Fördäm-  
ningen är tillverkad av natursten och betongplattor. Ägaren till torpet, Kim  
Arentorp, har tillverkat fördämningen, enligt egen utsago. Det finns inga  
belägg för äldre verksamheter på platsen. Eftersom lämningen inte är kul-  
turhistorisk har ingen närmare dokumentation gjorts.

*13. Dämme i höjd med Vällered 7:2.*

Eftersom dämnet inte är en kulturhistorisk lämning, lämnas förslaget utan erinran ur kulturmiljöperspektiv.

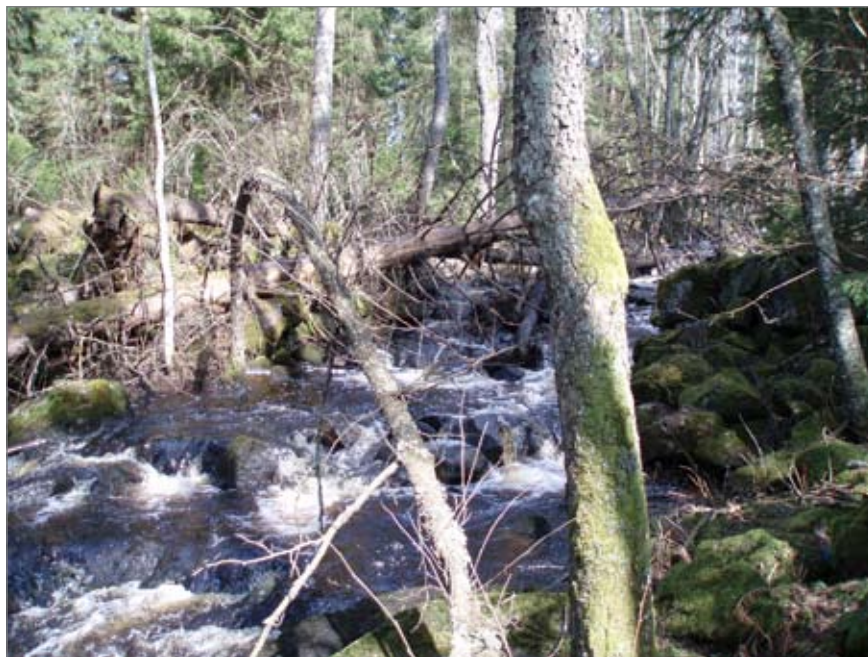
Småindustrilämningar efter såg och kvarn inom ett område av 80 x 40 meter (V-Ö), utmed båda sidor om Kolarebäcken. Fornlämningen består av en fördämningsvall på ömse sidor om bäcken, ett område med fundament efter såg- och kvarnbyggnader och en husgrund på bäckens N sida.

*14. Översikt över fornlämningen från väster.*

Här rör det sig om en fast fornlämning, vilket innebär att de föreslagna åtgärderna är tillståndspliktiga enligt lag om Kulturminnen mm. (SFS 1988:950). Länsstyrelsens kulturmiljöenhet bör kontaktas för vidare samråd och åtgärder.

I detta fall anser Bohusläns museum/ Västarvet att inga åtgärder som inte är absolut nödvändiga bör genomföras. Man bör i detalj överväga vilka stenar som ska tas bort och vilka som kan vara kvar. De stenar som flyttas kan läggas tillbaka på fördämningsvallen, på bäckens södra strand eller längre ned i flödet. Detta för att inte täcka över befintliga strukturer på den norra sidan eller tillskapa nya strukturer. För att undvika att vallen rasar ned i framtiden bör fallna träd flyttas från vallen och de träd som ännu står bör avverkas. Träden kan gärna ligga över bäcken, bara de inte ligger på fornlämningen.

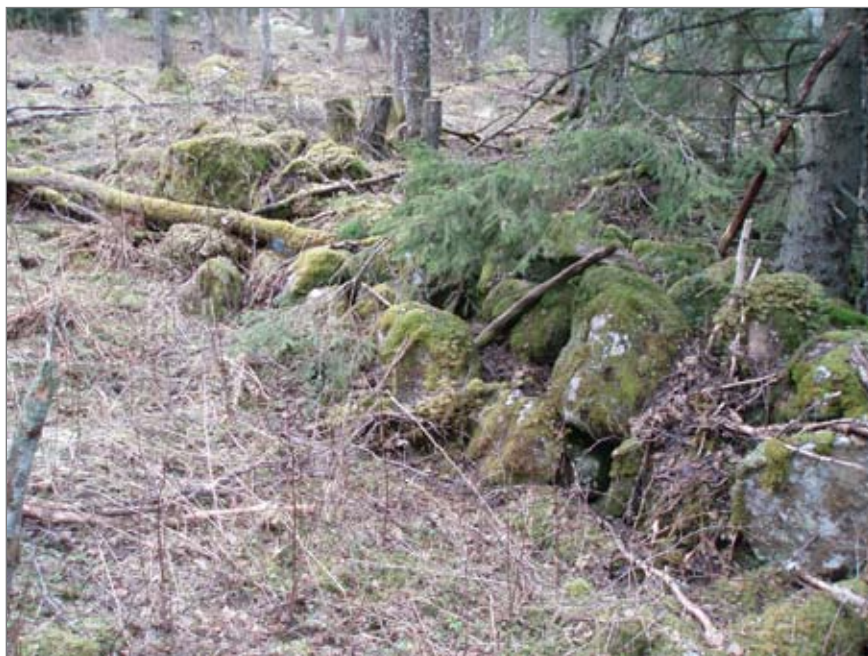
Fördämningsvallen på den S sidan av bäcken har inte förstärkts med en jordvall. Utmed hela den södra sidan finns rikligt med sten, men det finns inga identifierbara konstruktioner. Nedströms fördämningen finns också rikligt med sten i bäckfåran, som bildar en trappstegsform. Stenen i bäckfåran utgörs sannolikt av både utrasat material från konstruktionerna och naturligt avsatt sten.

*15. Fördämningsvallen på bäckens sydsida.*

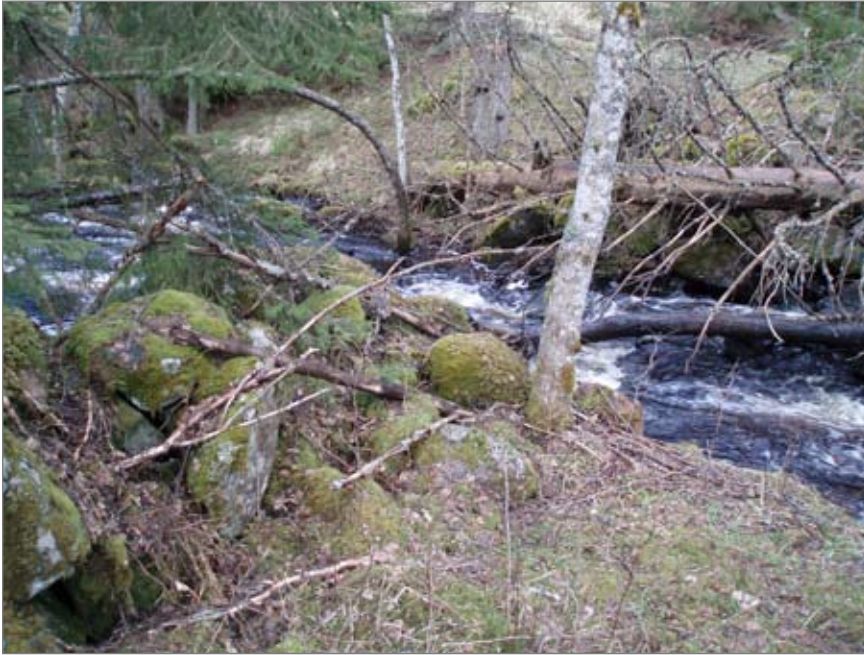
Fördämningsvallen ligger vid ett naturligt fall i bäcken och vallen är raserad i själva bäckfåran. Den är uppbyggd av 0,3-1,0 m stora klumpstenar och är 10 meter lång, 2-3 meter bred och 0,7-1,5 meter hög på den norra sidan om bäcken (SSÖ-NNV). I söder är den 9 meter lång, 1,8-2,5 meter bred och 0,6-0,8 meter hög (SSÖ-NNV). Inga synliga rester efter kallmurning finns och vallen har rasat ut åt SV. I NNV är vallen förstärkt av en 10 meter lång jordvall, som sluter an till en sandås. Vid jordvallens fot i Ö löper ett dike, från bäckfåran och vidare norrut. Där jordvallen möter stenvallen anas en liten stensatt bro över diket. Vid besiktningen var denna svår att se p.g.a. att den var täckt med grenar.

*16. Kolarbäckens passage genom fördämningsvallen.*

På denna plats är det önskvärt att ta bort vissa av de trösklar som bildats i samband med att fördämningsvallen rasat ned. Syftet är att underlätta passagen för öringens årsungar. Att lämningen är en fast fornlämning innebär inte att det är stopp för alla åtgärder för all framtid. Snarare innebär det att konsekvenserna av olika ingrepp noggrant bör övervägas även ur fornlämningsperspektiv innan de genomförs. En antikvarisk kontroll kan bli aktuell i samband med återställningsarbetet. Länsstyrelsens kulturmiljöenhet beslutar om behovet av en sådan insats.

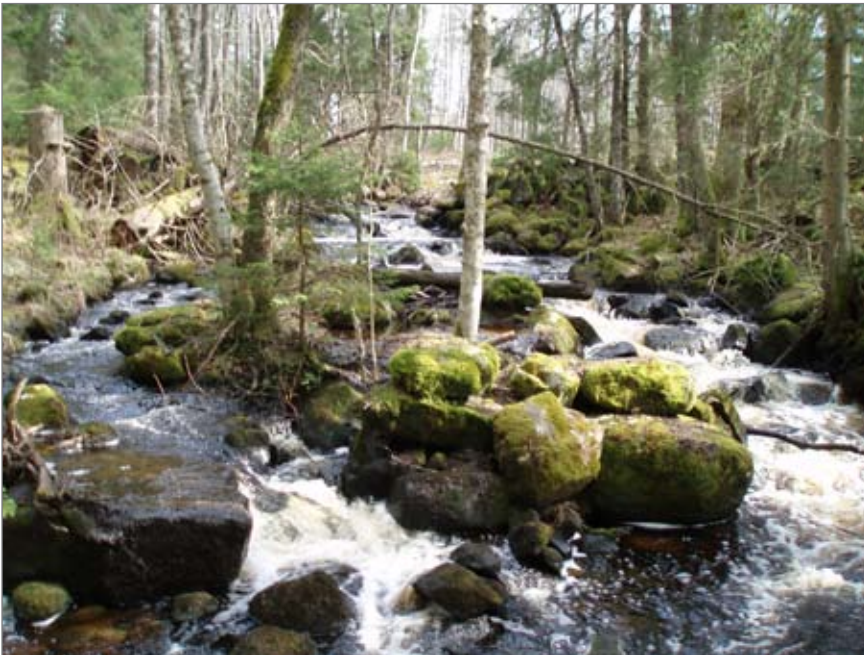
*17. Översikt över kulturmiljön med den anlagda ön i mitten av flödet.*

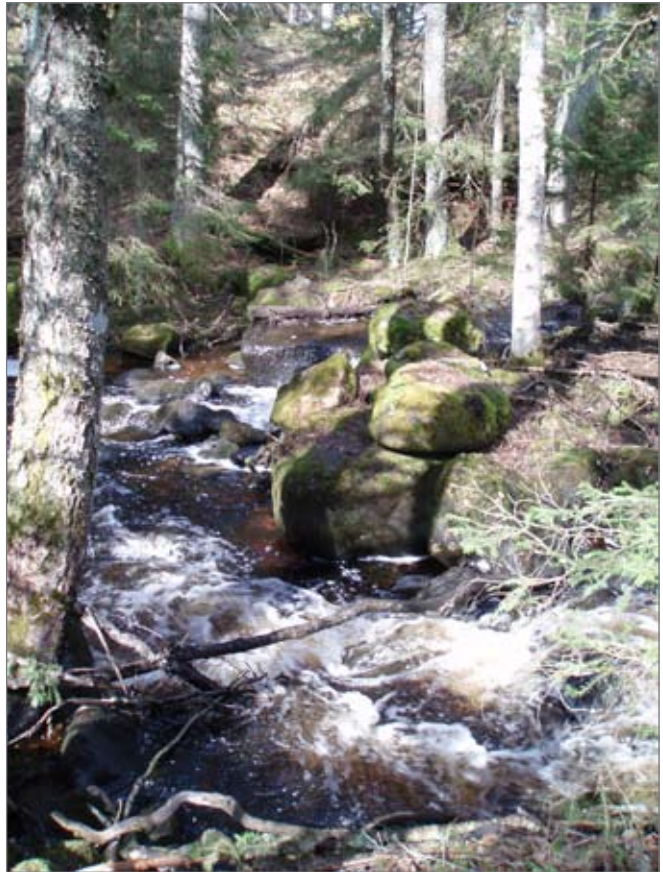
Från fördämningsvallen i den norra sidan av bäcken, löper resterna efter en stensatt kanal i VSV riktning. Den är ca 12 meter lång och mynnar vid en ellipsformad konstgjord ö mitt i bäckfåran. Utefter bäckens N strand i höjd med ön finns fundamentrester efter såg- och kvarnbyggnader inom ett område av 13x5 meter. På öns V spets ligger en fundamentrest i form av stenar lagda på varandra (0,5 m h).

*18. Fundament på ön, sett från söder.*

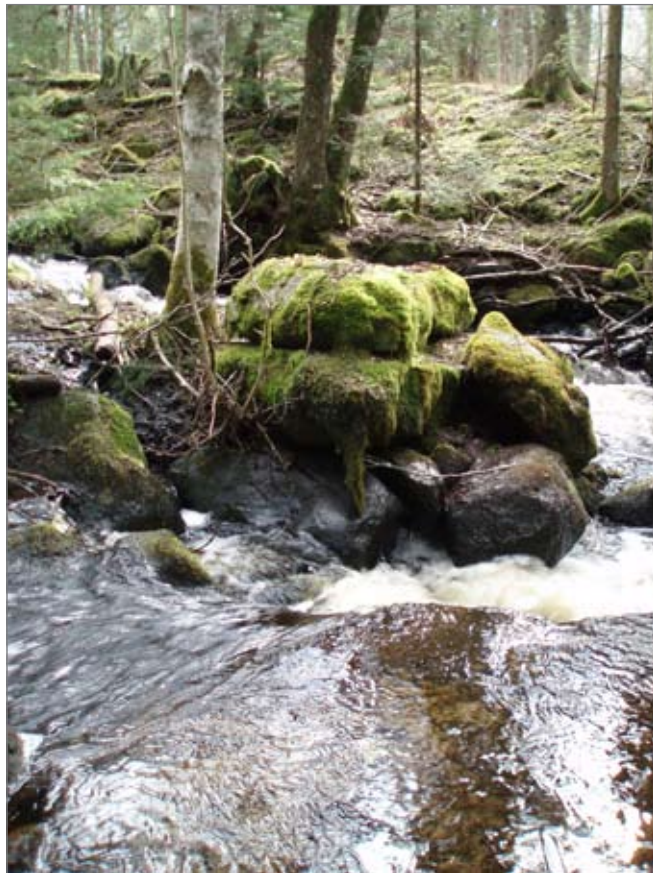
*19. Fundament på ön, sett från norr.*

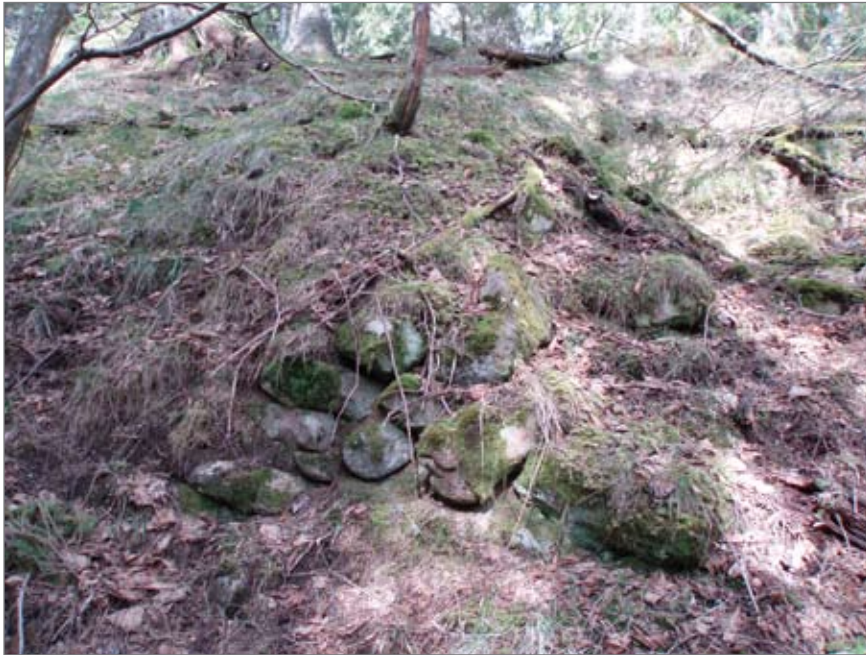
I slänten N om fundamenten ligger en husgrund, 3x4,5 meter, 1-1,4 meter djup, delvis ingrävd i bäckravinen. Den S sidan, som vetter mot bäcken, visar rester efter kallmur. Inne i husgrunden ligger enstaka stenar. På åsen N om bäcken observerades en äldre täktgröp för sandtäkt.

*20. Kallmurad del av husgrund i bäckravinen på den norra sidan om bäcken.*

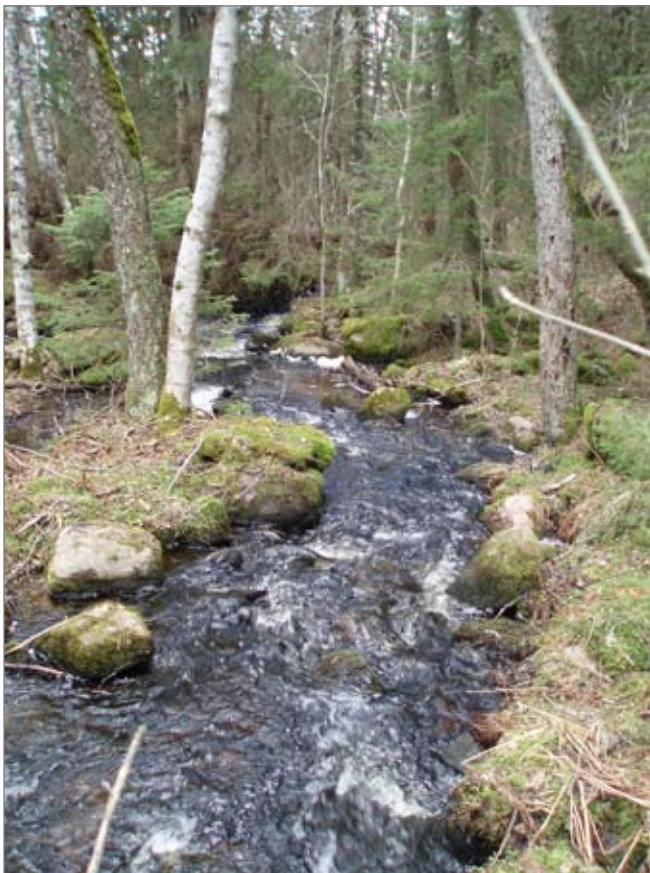
*21. Den stenkantade rännen innanför den anlagda ön, sett från öster.*

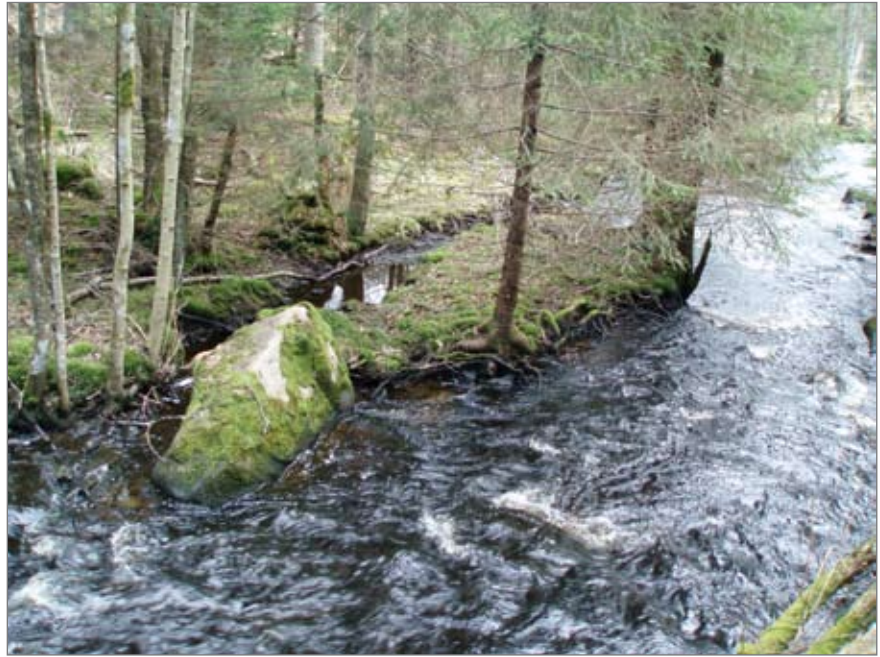
Omkring 25 meter nedströms såg- och kvarnlämningarna ligger en grävd ränna på bäckens S sida. Rännan avgränsas från resten av flödet av en konstgjord ellipsformad ö, konstruerad med hjälp av klumpstenar. Ön är 10 meter lång och 1,5 meter bred på det bredaste stället. Inga lämningar observerades på bäckstränderna runt denna konstruktion.

*22. Anlagd vattenränna och ö i bäcken väster om kvarn- och sågmiljön.*
