# INFORME FINAL DE INVESTIGACIÓN DE INCIDENTE DE AVIACIÓN

1965-21

Incidente de aviación que afectó a una aeronave marca Piper, modelo PA-18, en una maniobra de toque y despegue en la pista 01 del Aeródromo Rodelillo (SCRD), Región de Valparaíso, el día 19 de noviembre de 2021.

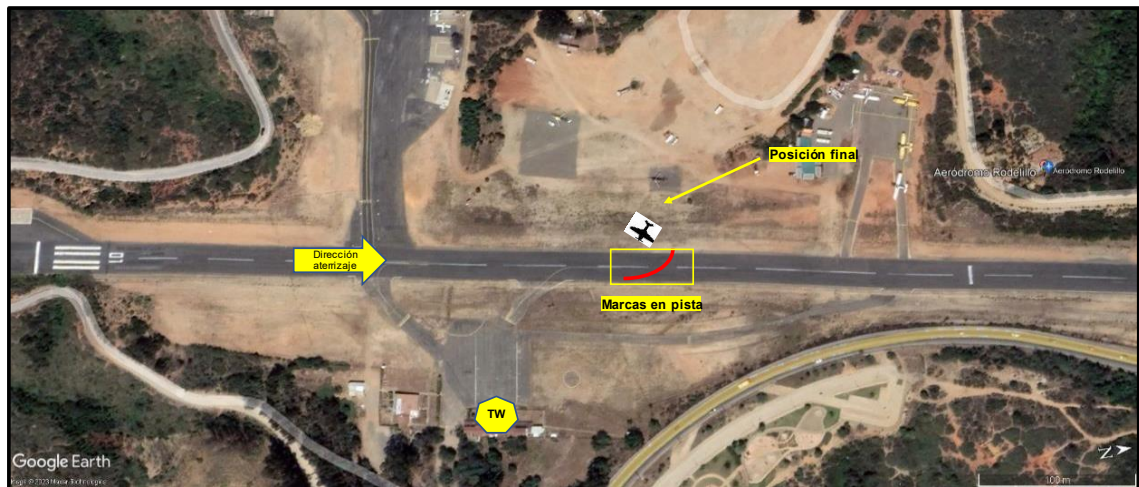
**Imagen N°1: Sitio del suceso.**

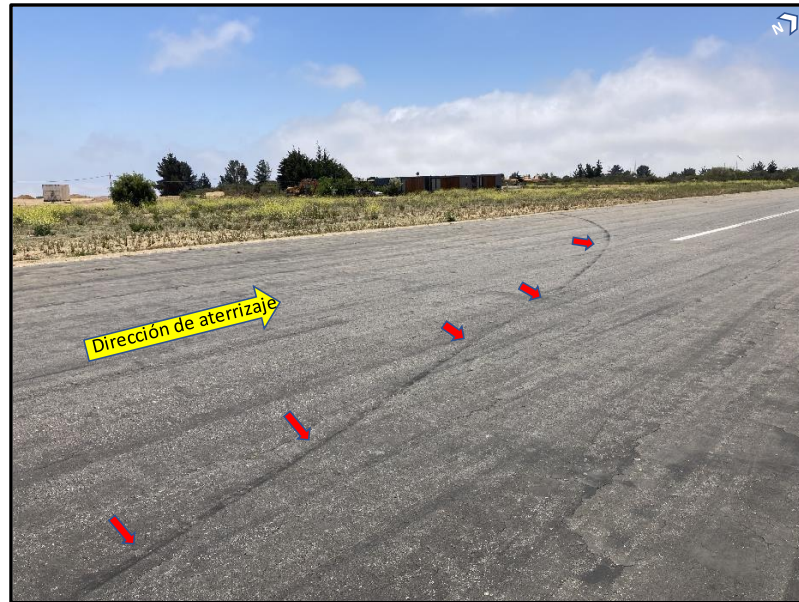
Se observó una marca de neumático en la superficie de la pista, a una distancia de 450 m aproximadamente hacia el norte desde el umbral de la pista 01. Esta marca tenía una longitud de 32 m. aproximadamente, la cual, comenzaba al costado derecho de la línea central de la pista, continuando con una curva pronunciada hacia la izquierda, para terminar fuera de esta al costado izquierdo en el sector de tierra.

**Imagen N°2: Marcas de trayectoria del neumático derecho en la pista.**

Se pudo establecer que las marcas en la superficie de la pista pertenecían a la trayectoria del desplazamiento dejada por el neumático derecho del tren principal de la aeronave. Además, se pudo obtener una fotografía captada por el TSV de turno en el aeródromo el día del suceso, en donde se observó la aeronave regresando a la pista, luego de salir por el costado izquierdo.

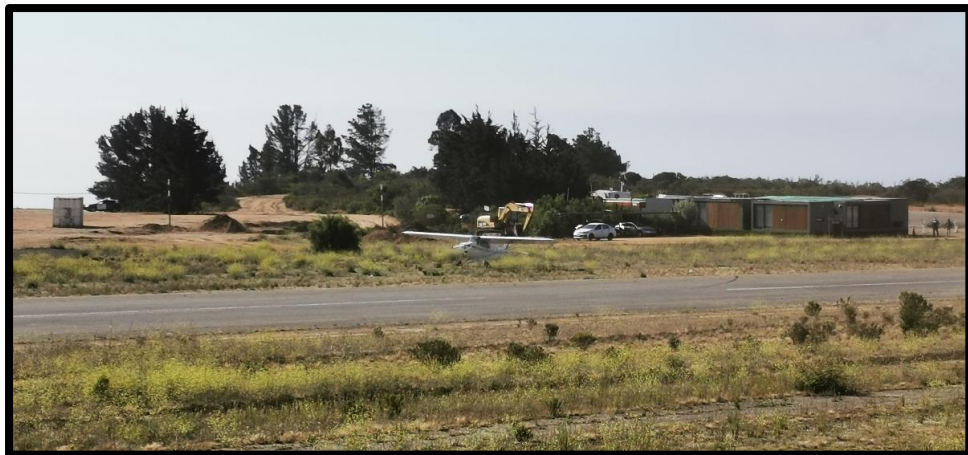
**Imagen N°3: Aeronave fuera de pista.**

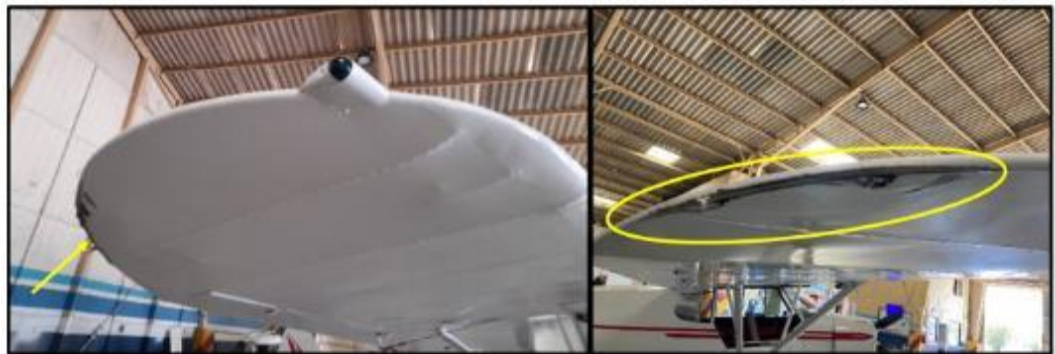
- Se verificó la integridad de la aeronave, la cual se encontraba completa.
- En el borde de fuga de la sección de punta del ala derecha, tanto la estructura de madera como la tela que lo recubría, presentaban desgastes, atribuibles al contacto y desplazamiento sobre la pista.

**Imágenes N°5 y 6: Daño en el ala derecha.**

La misma inspección efectuada a la aeronave determinó la existencia de un desgaste en la zona de punta del ala derecha, que afectó a la estructura de madera y la tela que lo recubría, daños atribuibles al contacto (roce) de esta sección de la aeronave contra la superficie de la pista, al ser afectada por un viento proveniente del Noroeste.

El daño encontrado en la zona de punta de ala derecha es atribuible al desplazamiento de ella contra la superficie de la pista.

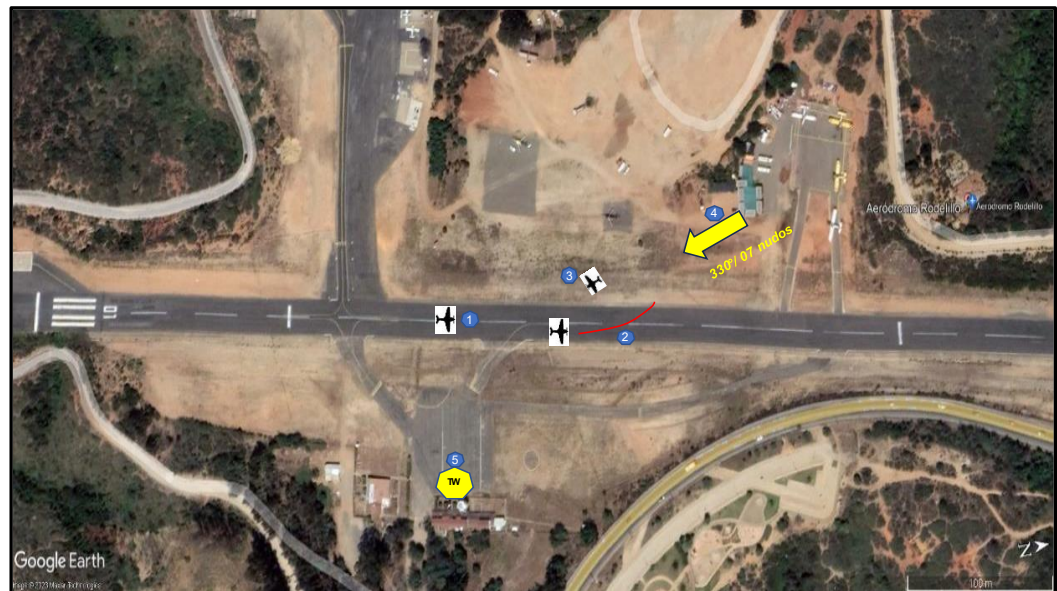
**Imagen N°6: Trayectoria de la aeronave en la pista 01.**

N°1: Aeronave en carrera de aterrizaje pista 01.

N°2: Marca de neumático derecho del tren principal de la aeronave en pista.

N°3: Posición final de la aeronave, fuera de pista, costado izquierdo.

N°4: Componente de viento Noroeste (330°) con intensidad promedio de 07 nudos (14 Km/h aproximadamente). Informe Meteorológico DMC.
