# 平成6年北海道東方沖地震

## 被害調査速報

Quick-Look Report of the 1994 Hokkaido-Toho-oki Earthquake

早稲田大学  
Waseda University  
日本技術開発(株)  
Japan Engineering Consultants  
(株)富士総合研究所  
Fuji Research Institute Corporation

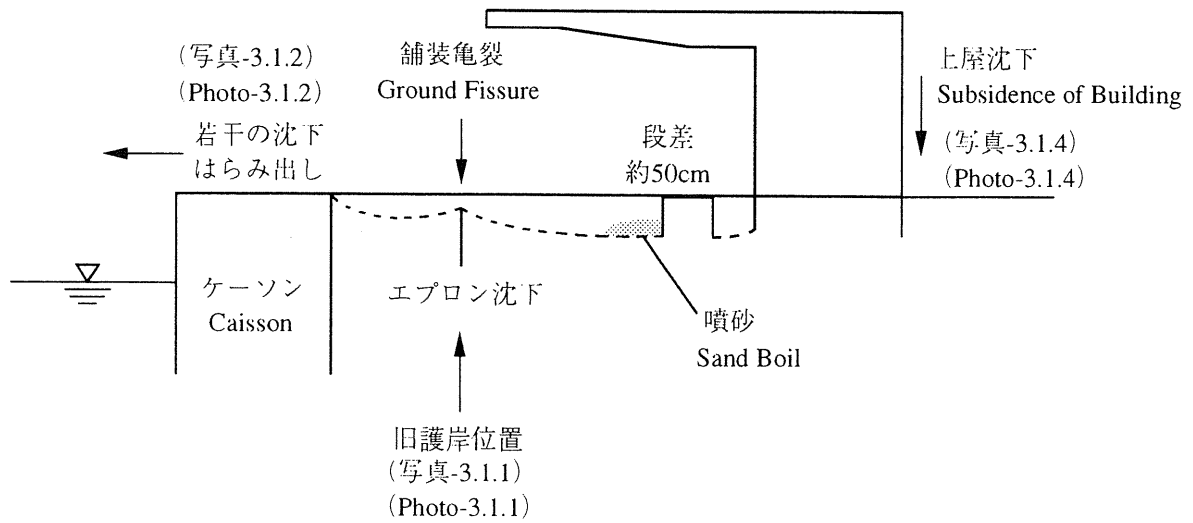
図-3.1.1 漁業埠頭 市漁協魚市場の被害  
Figure-3.1.1 Damage to Fishery Port at Kushiro

図-3.1.1、写真-3.1.1～3.1.2に漁業埠頭の被害状況を示す。この埠頭は釧路沖地震において写真-3.1.3に示すような大きな被害を受け、前面にケーソンを設置復旧されていた(図-3.1.1参照)。正確に計測したわけではないが、一部のケーソンに若干のずれが見られた。一方、ケーソン背面のエプロンは10～50cm程度沈下しており、写真に示すように噴砂が見られた。

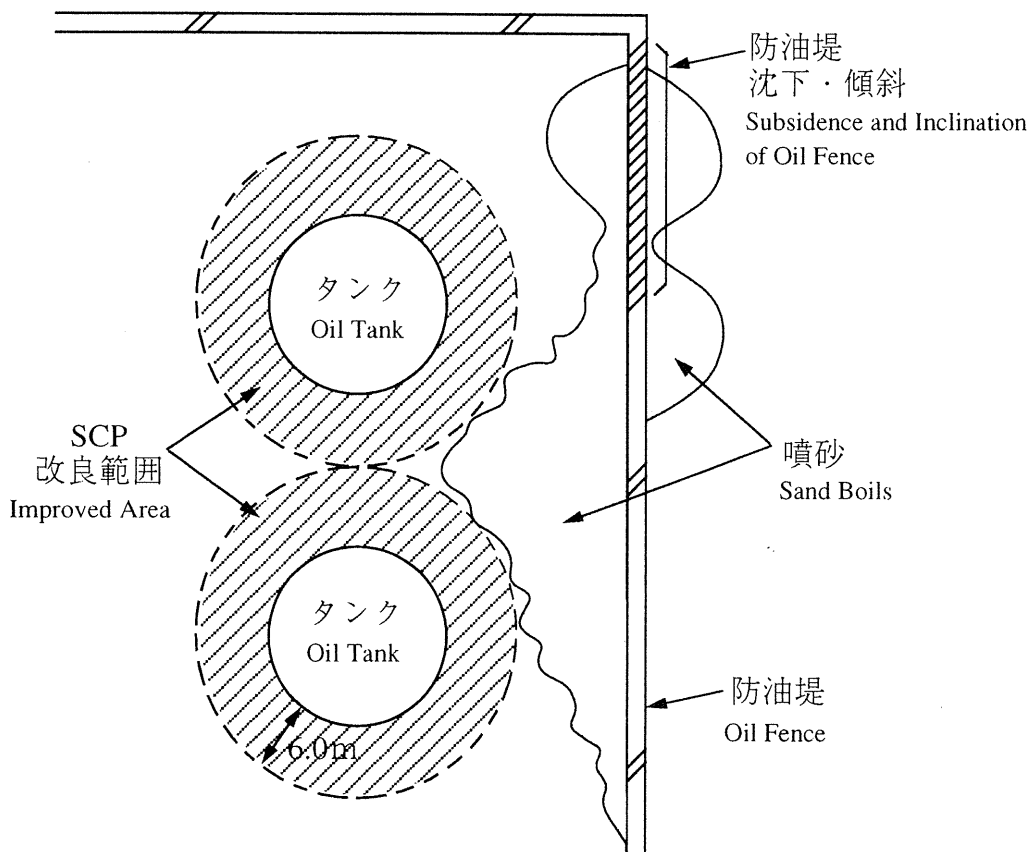
図-3.1.2 タンク周辺の地盤改良および噴砂の状況  
Figure-3.1.2 Ground Improvement by S.C.P.(Sand Compaction Piles) and Liquefied Area

第1埠頭地区に位置するタンクヤード内部および周辺では噴砂が目立った(写真-3.1.9、3.1.10)。タンク自体は図-3.1.2に示すように底面の地盤改良としてS.C.P.工法により、タンクの外側6mまで改良されている<sup>4)</sup>。また、西港区におけるタンク基礎は主に図-3.1.3に示すようなタイプが採用されている<sup>4)</sup>。

昨年の釧路沖地震においてもこの地区は噴砂が目立ったが、タンク自体に被害は発生していない。今回の地震でもタンク本体に被害はないようであったが、地盤改良範囲の外側では液状化が発生し、防油堤が沈下傾斜していた。防油堤の耐震性は見過ごされがちであるが、基本的にはタンク本体より高くなければならない。

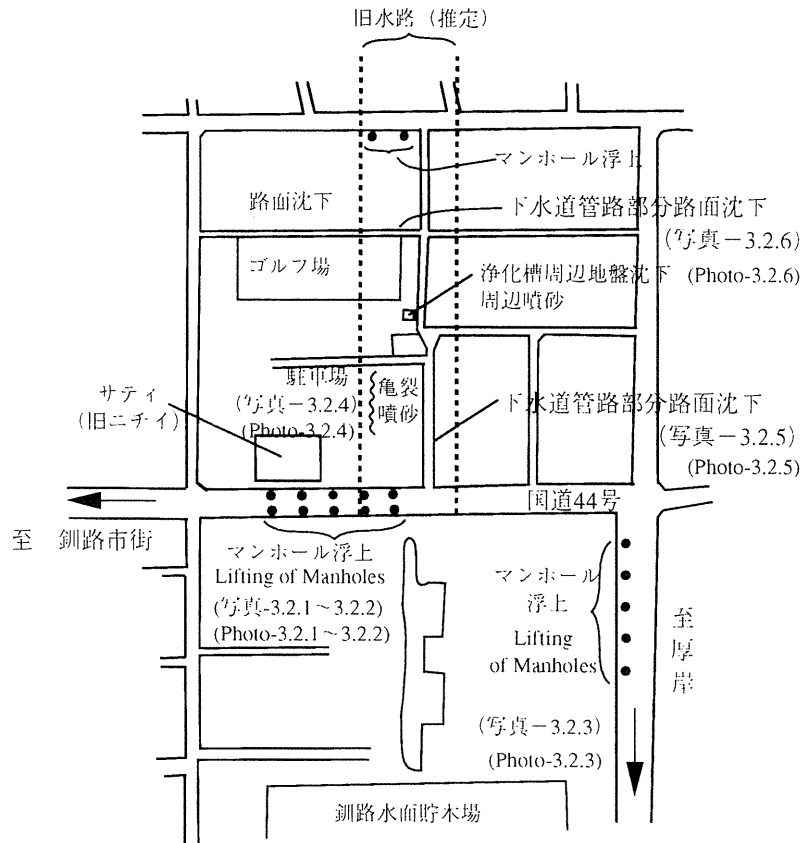
図-3.2.1 桂木地区での被害状況  
 Figure-3.2.1 Damage at Katsuragi Area(Kushiro Ciity)

マンホール浮上箇所の北西側はかつて水路で、埋立造成されている。この旧水路と考えられる所では図-3.2.1に示すように線状に噴砂や浄化槽の浮上、下水道管路部分の道路沈下、マンホール浮上などの被害が発生していた。この状況を写真-3.2.4～3.2.6に示す。写真-3.2.4の駐車場は、釧路沖地震においても全く同じ

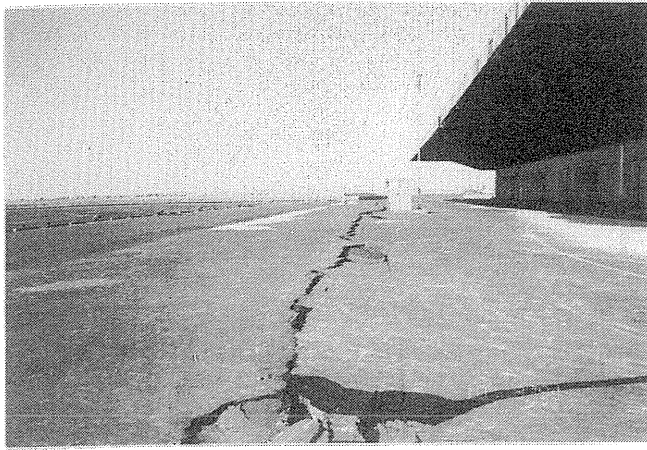
写真-3.1.1 漁業埠頭 市漁協魚市場の被害

釧路沖地震の復旧工事としてケーソン式護岸を旧護岸前面に設けたが、ケーソン背面のエプロンは沈下し、旧護岸位置と思われる箇所に亀裂が生じた。

Photo-3.1.1 Fishery Port of Kushiro

Concrete caissons were set in front of the damaged quay walls after 1993 Kushiro-oki earthquake. However, the new caissons moved toward the sea and the ground behind them subsided.

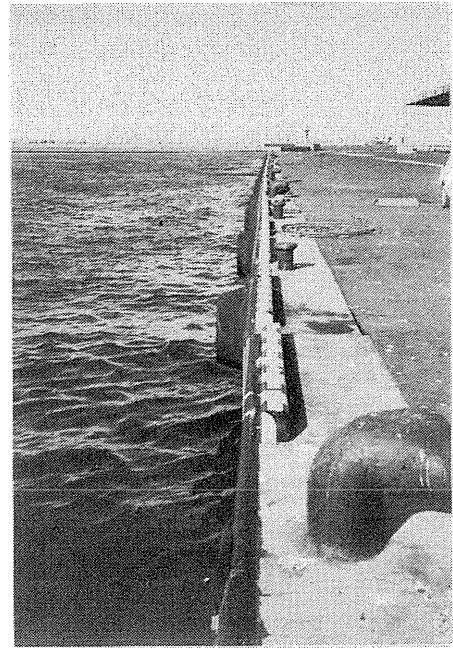
写真-3.1.2 ケーソン式護岸のはらみ出し

新設されたケーソン式護岸も若干はらみ出している。但し、船の接岸には問題ないようである。

Photo-3.1.2 Movement of Caissons for Quay Wall

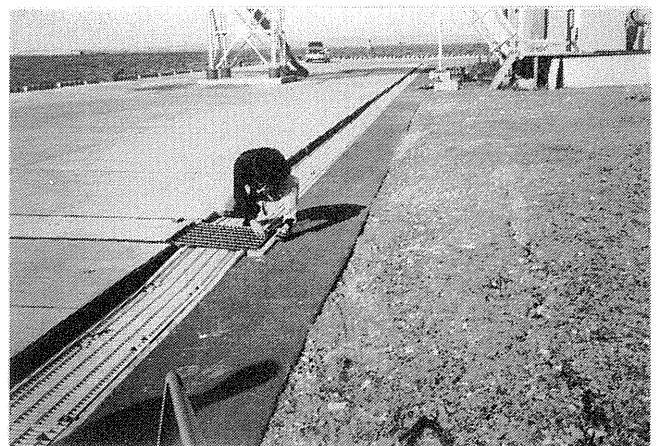
写真-3.1.5 北埠頭における護岸背面地盤の沈下

護岸およびエプロンの変状は軽微であるが、背面地盤には亀裂・沈下が生じていた。

Photo-3.1.5 Ground Subsidence at North Pier of Port of Kushiro

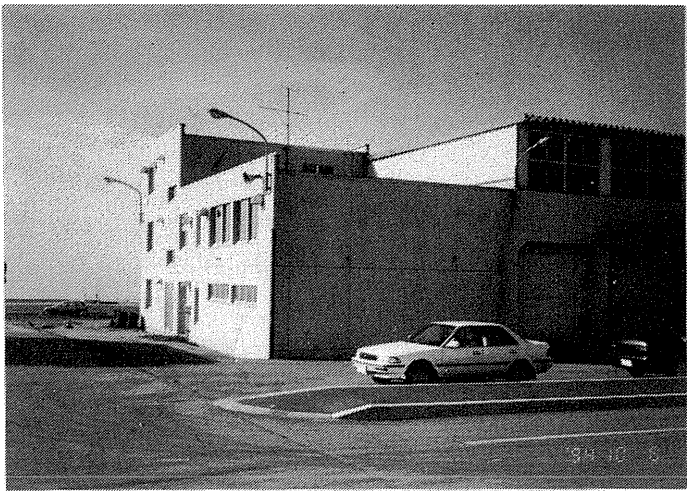
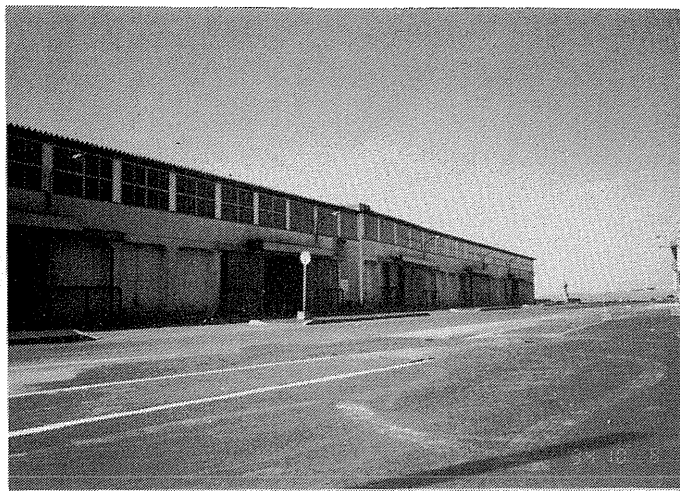
写真-3.1.4に埠頭上屋の状況を示す。この上屋は前回の地震では中央部のエキスパンションジョイントで水平および鉛直方向のずれが発生し、若干傾斜したと報告されている<sup>3)</sup>。また、復旧において基礎杭の補強工事が行なわれている<sup>3)</sup>。今回の地震では中央のエキスパンションジョイントで長手方向に折れ曲がるように沈下し、また陸側に傾斜していた。

写真-3.1.4 上屋の被害の状況

釧路沖地震では、上屋中央のエキスパンションジョイント部に鉛直および水平のずれが発生し、若干傾斜していたが今回は長手方向に折れ曲がるように両端部がそれぞれ沈下し、陸側にも傾斜していた。

Photo-3.1.4 Damage to Building at Port of Kushiro

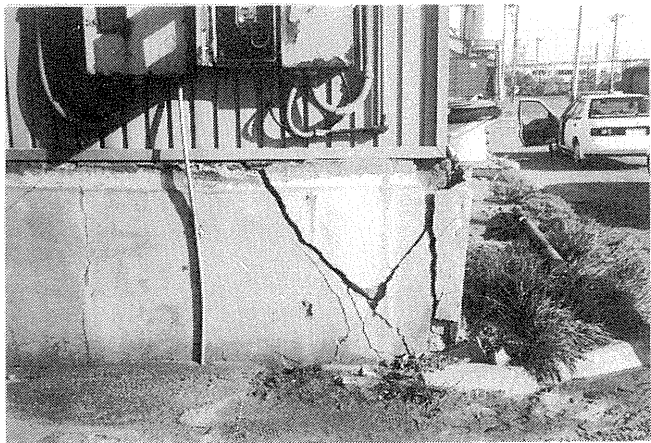
写真-3.1.6 北埠頭における倉庫基部の被害

比較的古い時代の建築と考えられる倉庫基部のコンクリートに亀裂が発生した。

Photo-3.1.6 Damage to Foundation of Warehouse at North Pier (Port of Kushiro)

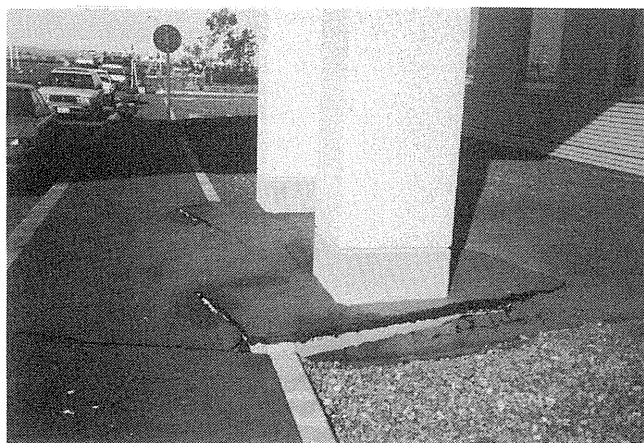
写真-3.1.7 漁業埠頭マリントポスクシロの周辺地盤の沈下  
建物本体および護岸部にはほとんど変状は認められなかったが、建物の周辺地盤で若干亀裂・沈下が生じていた。

Photo-3.1.7 Ground Subsidence at Fishery Port (Port of Kushiro)

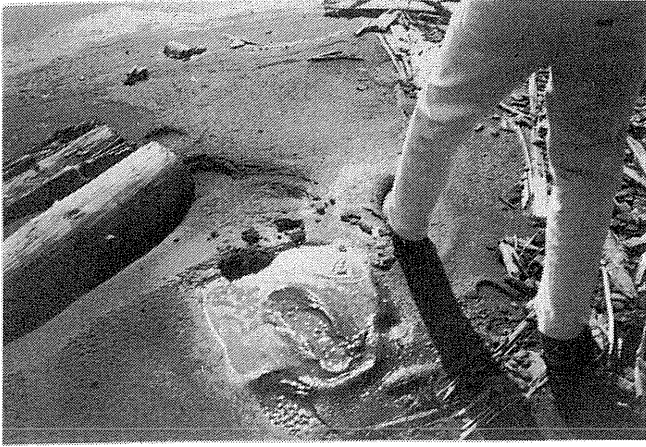
西港区では釧路沖地震においてエプロンの沈下、背面地盤の沈下、クレーンの破損などの被害が発生していたが、今回の地震では復旧された岸壁、護岸などの施設にはほとんど被害がなかった。しかし、釧路沖地震で大量の噴砂のあった西港区の第3埠頭では今回もやはり大量の噴砂、沈下が生じていた(写真-3.1.8)。

写真-3.1.8 第3埠頭 貯木場での噴砂  
 釧路沖地震の時と同様、今回もこの地区で大量の噴砂が発生した。雨水で飽和していたため写真のとおり、噴砂を4、5回踏んだだけで簡単に液状化した。

Photo-3.1.8 Sand Boil at Port of Kushiro  
 A numerous sand boils were also observed at 1993 Kushiro-oki earthquake.

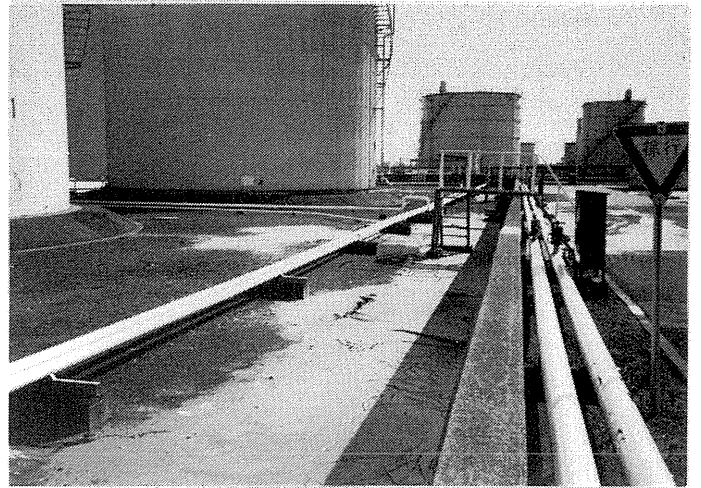
写真-3.1.9 第1埠頭 オイルタンク周辺の噴砂  
 オイルタンクそのものに被害は無いものと考えられるが、タンクヤードの内外で噴砂が発生していた。タンク本体周辺はサンドコンパクションによる地盤改良がなされており、噴砂はない。

Photo-3.1.9 Sand Boils in Oil Tank Yard at North Pier of Port of Kushiro

Sand boils were found near by a oil fence, but nothing were observed on the foundation ground of the tanks due to soil improvement by the sand compaction method.

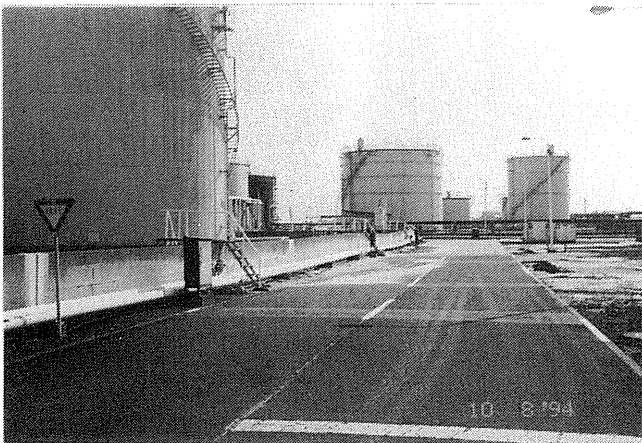
写真-3.1.10 防油堤の被害  
 液状化に伴い、防油堤が沈下・傾斜していた。  
 Photo-3.1.10 Subsidence and Inclination of Oil Fence due to Liquefaction

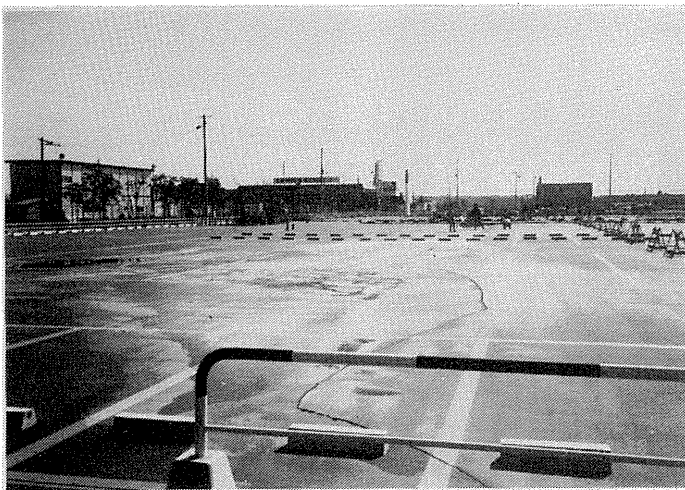
写真-3.2.4 サティ駐車場における舗装の亀裂・噴砂  
 釧路沖地震の時と同様、同じ場所で液状化による舗装の亀裂・沈下・噴砂が生じていた。前回、この場所は空き地であった。

Photo-3.2.4 Sand Boils and Ground Fissures

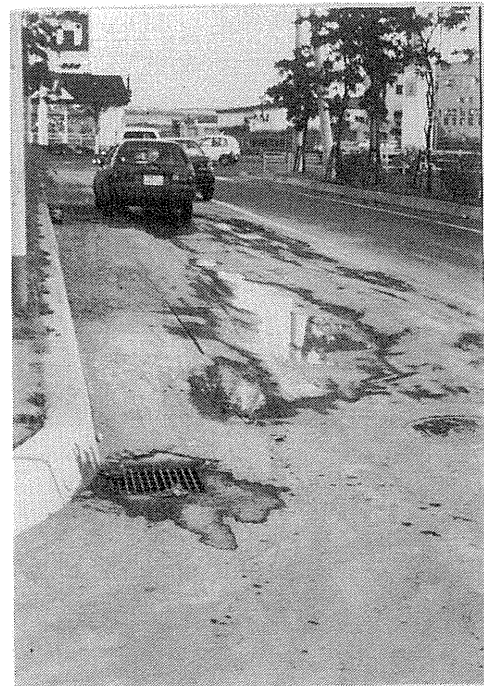
写真-3.2.5 サティ駐車場側道の路面沈下  
 釧路水面木場から北西方向に延長されるこの付近はかつて水路であり、埋立て造成されている。このためこの付近は液状化による被害が目立っており、写真は下水道管路が破損し、管路内部に土砂が浸入したために上部の路面が沈下したものと推測される。

Photo-3.2.5 Ground Subsidence due to Liquefaction  
 This area had been located in old water channel. It is supposed that sewage pipes were broken due to liquefaction and a certain amount of sand flew into the pipes.

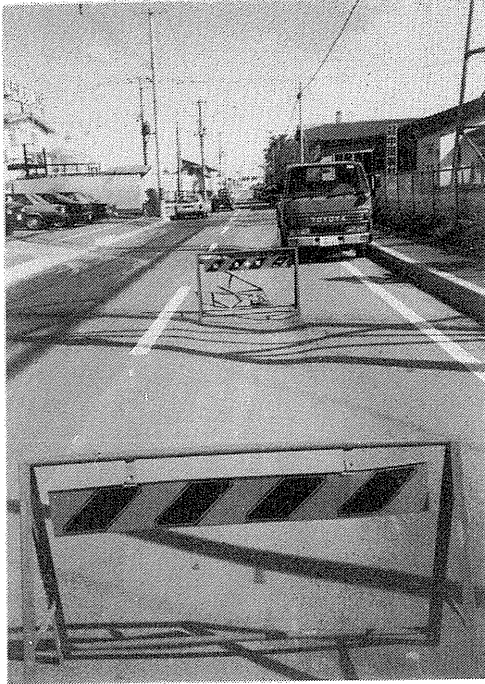
写真-3.2.6 桂木二丁目路面沈下  
 写真-3.2.5よりさらに北西部に位置するこの付近でも下水  
 管部分の路面が沈下している。  
 Photo-3.2.6 Ground Subsidence

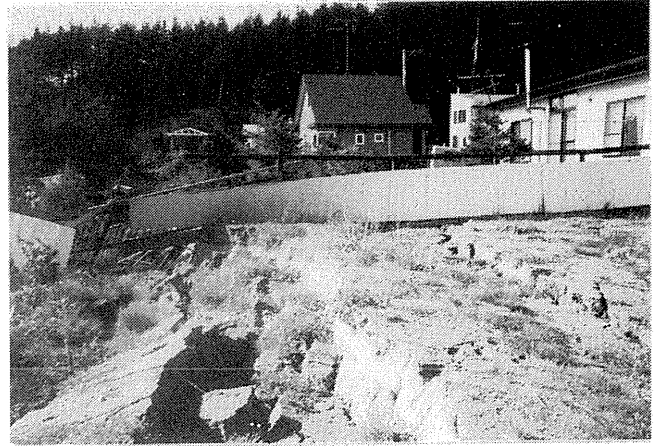
国道391号沿いの茅沼の住宅地（ゆるい斜面上の宅造地）では、釧路沖地震とほとんど同じような大規模な地すべりが発生した。この状況を写真-3.3.1～3.3.3に示す。柳沢他<sup>5)</sup>によるとこの宅地は、湿地上で付近の砂質の地山を切って盛立てたものといわれている。この宅地上には大規模ではないが噴砂が多数見受けられ、このすべりに液状化が関与しているのはほぼ間違いない。なお、すべりに巻き込まれた家屋でも、前回の地震被害を補強して復旧したもの、そもそも基礎のしっかりした家屋は構造的な被害は見受けられなかった。この茅沼住宅地入口の国道391号線は緩い坂道になっており、写真-3.3.4に示すように、すべりが発生し路面が波打っていた。

写真-3.3.1 茅沼住宅地の地滑りによる被害  
 釧路沖地震の時とほぼ同じ範囲で大規模な地滑りが発生し、  
 数軒の家屋がすべりに巻き込まれた。  
 Photo-3.3.1 Slope Sliding at Kayanuma Area  
 A large slope sliding was also reported at the time of 1993  
 Kushiro-oki earthquake.

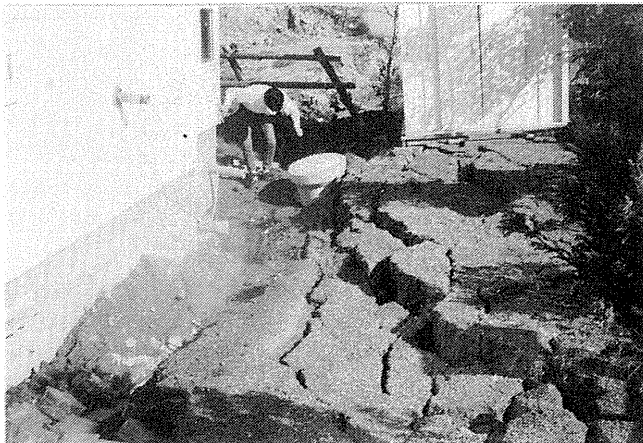
写真-3.3.2 茅沼住宅地 すべりに巻き込まれた家屋  
 向かって右側で地滑りが発生しており、裏庭の一部が落下。  
 かろうじて建物は落下を免れているが、沈下および傾斜に  
 より居住は困難と考えられる。  
 Photo-3.3.2 Damage to A House due to Slope Sliding (Kayanuma Area)

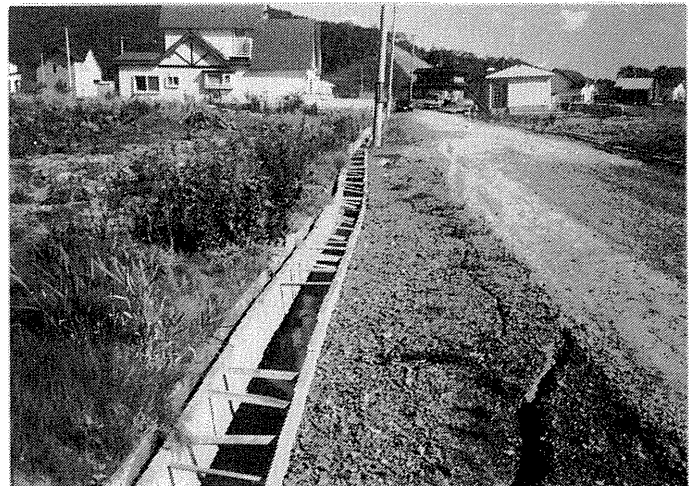
写真-3.3.3 茅沼住宅地の道路の亀裂および側溝の波打ち  
 向かって右側へ地滑りが発生しており、その影響で道路も  
 部分的に右側に移動している。  
 Photo-3.3.3 Ground Fissure and Deformation of Sewage Trench due  
 to slope Sliding (Kayanuma Area)

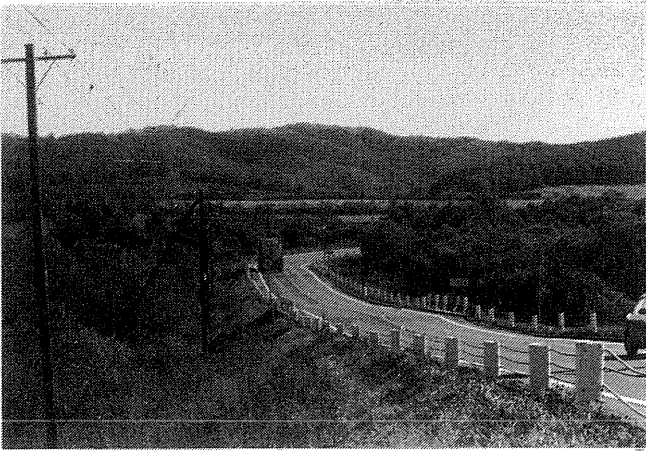
写真-3.3.4 国道391号 茅沼付近の路面の波打ち  
茅沼住宅地入口付近の国道391号線は緩い坂道になっており、すべりにより路面が波打ったものと考えられる。やや隆起して見える箇所にはカルバートがある。  
Photo-3.3.4 Waved Road due to Liquefaction (Kayanuma Area)

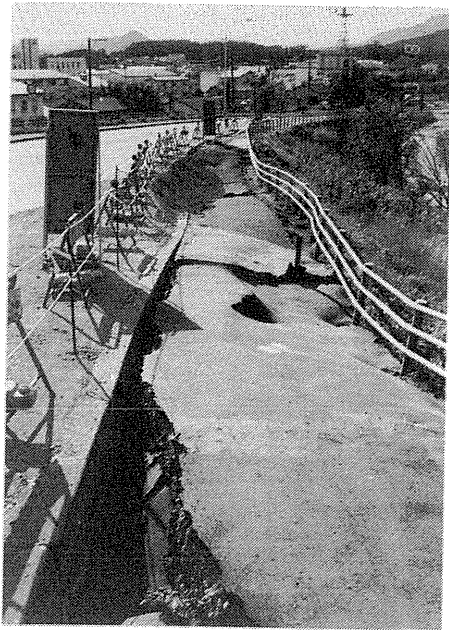
写真4.1.1に示すように、弟子屈市街において道道284号線が釧網本線を跨いでいる弟子屈跨線橋の橋台取付盛土が沈下した。しかし橋梁本体への被害はなく、構造物の耐力は十分だったことを示していた。また、仁多地区内の国道243号線では、国道と河川に挟まれた盛土斜面が河川側に崩壊し、付近に架設されている電信柱が数本傾斜、沈下していた(写真-4.1.2)。

写真-4.1.1 弟子屈跨線橋の被害  
橋台盛土の沈下による路面の陥没。約40cm沈下していた。橋梁本体への被害は特に見られなかった。  
Photo-4.1.1 Damage to Teshikaga Over-Railway Bridge  
The ground sbehind bridge abutment subsided, but no damage to bridge structure was observed.

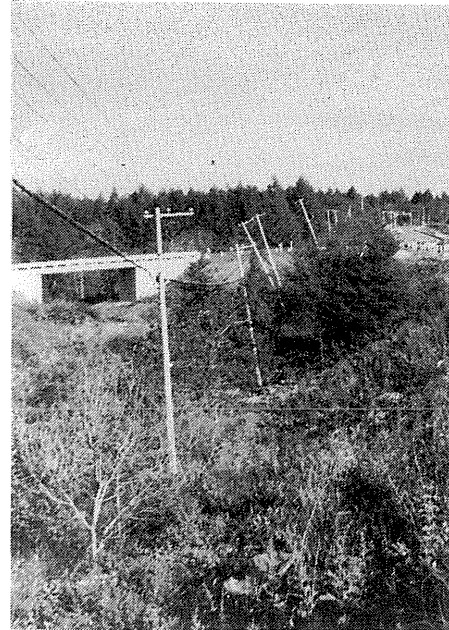
写真-4.1.2 道路盛土崩壊による電柱の傾斜  
国道243号線の仁多地区において、道路盛土が崩壊したために電信柱が傾斜・沈下していた。斜面下は河川が道路に沿って流れている。  
Photo-4.1.2 Inclination of Electric Poles  
Ground sliding due to liquefaction caused inclination and subsidence of electric poles.

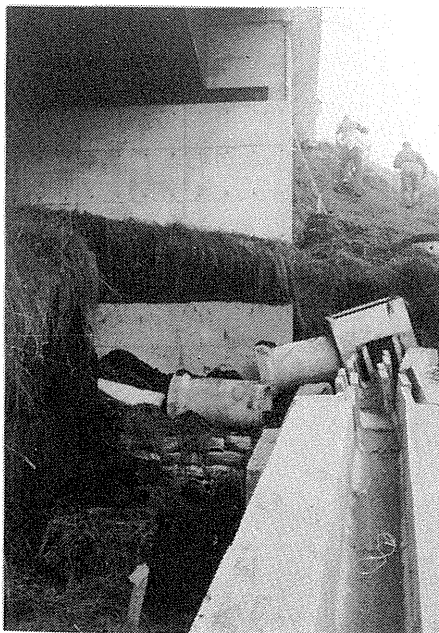
りんどう大橋は、国道272号線の中標津バイパスが標津川の支流の沢を横断するために平成5年12月に完成した3径間連続鋼鈑桁の新しい橋である。今回の地震で、写真4.2.1に示すように橋台背後の盛土が大きく沈下し橋台および橋桁部分が大きな損傷を受けた。特に弟子屈側の橋台(固定)では、上部構造に働いた慣性力により橋桁が橋台にぶつかり、橋台踏座部分にクラックを生じさせた。また、この変位により写真4.2.2に示すような欄干などの被害を発生させた。また、同橋桁下部付近に取り付けられていたと思われるφ25ボルトが切断されていたことから(写真4.2.3)、かなり大きな慣性力が発生したものと思われる。さらに、写真4.2.4に示すように本橋が跨ぐ沢の斜面が崩壊し建設資材が流れる被害も伴っていることからこの付近で大きな地震動が作用していたことが推察される。

写真-4.2.1 りんどう大橋橋台盛土の崩落  
中標津市街西の国道272号線にかかるりんどう大橋の被害。盛土の崩落により排水溝が破壊され、橋梁本体にも被害が及んだ。  
Photo-4.2.1 Collapse of Embankment at The Rindo Bridge  
Embankments at Rindo Bridge on Road No. 272 slid and subsided resulting in damage to sewage channels.

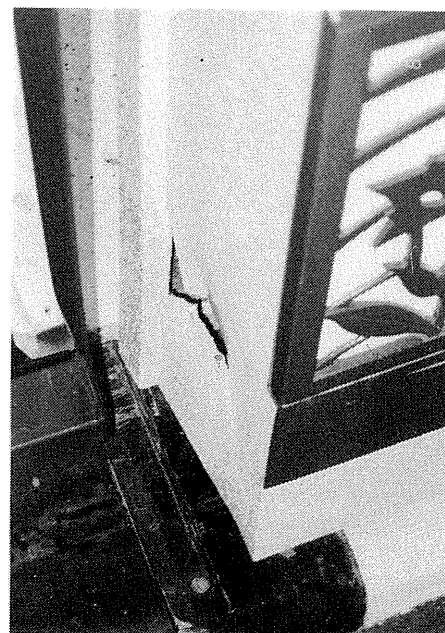
写真-4.2.2 りんどう大橋欄干の被害  
震動および盛土崩落による橋桁の変位で欄干が橋台にぶつかり変形した。橋桁と橋台の接合部が約5cm開いたままであった。  
Photo-4.2.2 Damage to Gird Rail of The Rindo Bridge  
The Gird Rail crashed the abutment and was severely deformed.

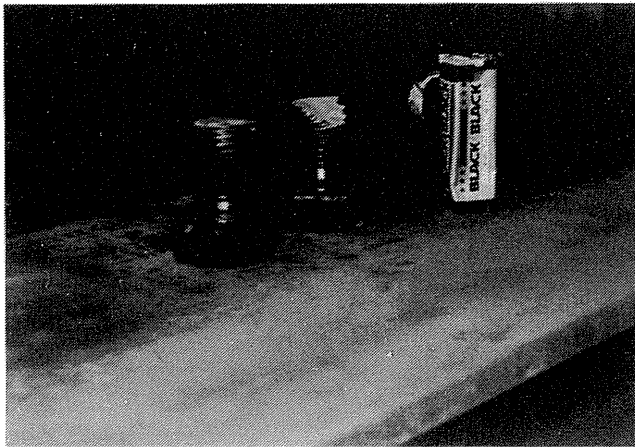
写真-4.2.3 ボルトの切断  
 りんどう大橋の橋桁下部付近のボルトの切断。震動による慣性力で切断されたと考えられる。  
 Photo-4.2.3 Shearing Rupture of Bolts of The Rindo Bridge

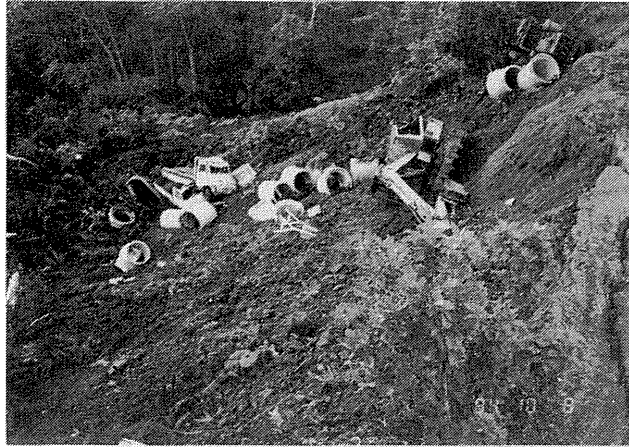
写真-4.2.4 りんどう大橋下の斜面の崩壊  
 りんどう大橋下の沢の斜面が幅100m近くにわたって崩壊した。  
 Photo-4.2.4 Ground Sliding near The Rindo Bridge  
 Ground over 100 m length largely slid near the Rindo Bridge.

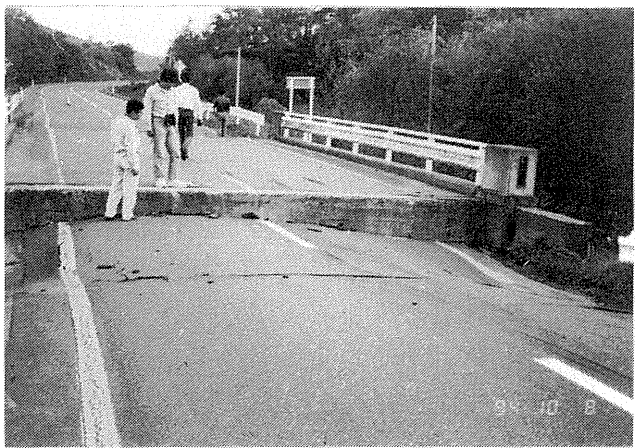
写真-4.2.5 常盤橋の橋台裏込土の沈下  
 道道283号線当幌川にかかる常盤橋の橋台裏込土が約50cm沈下し、通行止めになっていた。橋梁本体に被害は見られなかった。  
 Photo-4.2.5 Ground Subsidence at The Tokiwa Bridge  
 The ground behind the abutment subsided 50 cm, No damage to the bridge structure was observed.

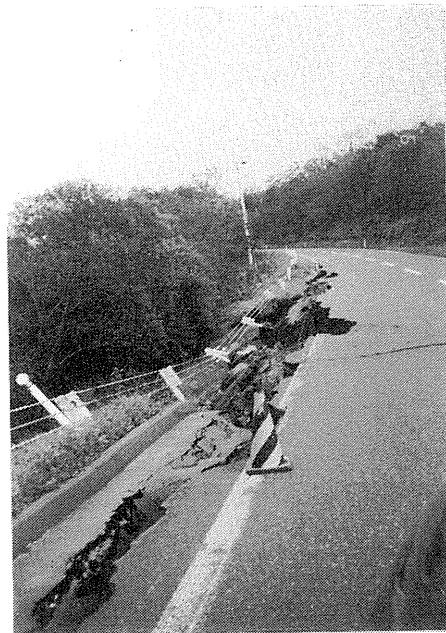
写真-4.2.6 道道283号線の路肩の崩壊  
 計根別から常盤橋に向かう道路で盛土崩壊により路面が陥没していた。ここは当幌川の支流を横切るために盛土されていた。  
 Photo-4.2.6 Sliding of Road Embankment  
 Filled parts of embankment crossing a small valley collapsed.

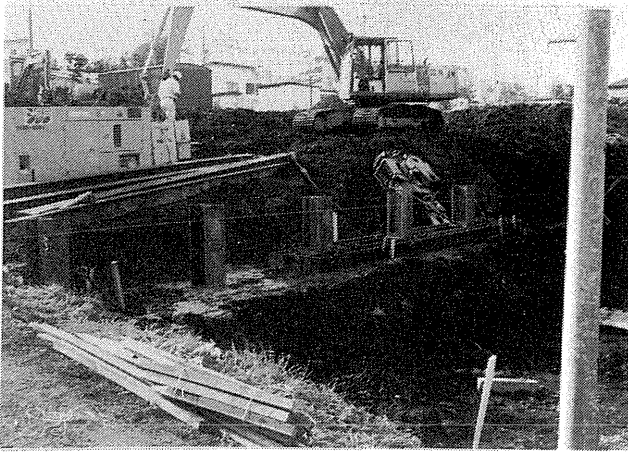
中標津町は標津川を中心とした細長い谷に沿って発展した町であるが、谷の両側斜面に造成された住宅地で多くの被害が発生した。中標津市街の南6丁目地区において宅地盛土が崩壊し数棟の住宅に被害が発生した。この地域は中標津市街中央を流れる標津川に向かって緩やかに傾斜しており、切り盛り造成によって住宅を建設している。調査を行った時には既に幾つかの住宅は撤去されていた(写真4.2.7)が、撤去されていない被害住宅の状況を見ても次のようなことが分かった。写真4.2.8に示すように宅地盛土は大きく崩れているが建物自体の被害は軽微である。これは住宅基礎を深く頑丈に施工しているためで、今回の地震に対する住宅自体の安全性は十分であったことが分かる。また、写真の住宅に隣接した住宅では、宅地を二重の擁壁で保護していたため、家屋自体は数十cm沈下したものの(それでも家屋自体の被害はない)、盛土の崩壊が発生していない。このような事実から、同様の宅造地にあっては今後は住宅の安全性とともにそれを建設する周辺地盤の安全対策を講じる必要があると考えられる。

写真-4.2.7 中標津町南6丁目の斜面盛土の崩壊  
傾斜地に盛土された宅地地盤が崩壊し、建物が大破した。  
調査時には、既に建物は撤去され盛土の補強が行われていた。また、この付近では盛土の崩壊により数棟建物の被害が及んでいた。

Photo-4.2.7 Slope Sliding at South 6th St. of Nakashibetsu  
Slopes in residential areas at Nakashibetsu largely slid and houses were severely damaged.

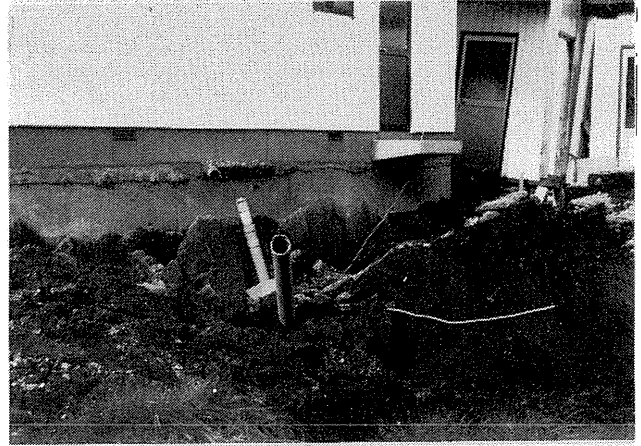
写真-4.2.8 南6丁目地区の建物の被害(その1)  
大破した住宅の近くの民家。同様に盛土の崩落により被害を受け、配水管等が破壊された。しかし、建物の被害は軽微でこの付近の住宅の耐力が十分であったことを証明している。

Photo-4.2.8 Damage to Foundation Ground of House and Utility Pipes (South 6th St.)  
The ground sliding ruptured the utility pipes, but the damage to a house was relatively light due to its stiff concrete foundation.

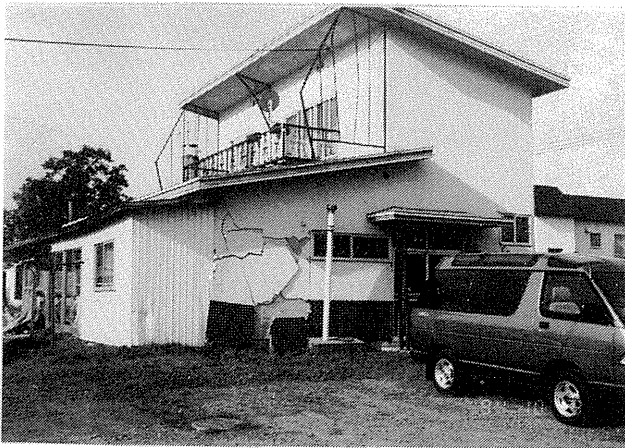
写真-4.2.9 南6丁目地区の建物の被害(その2)  
地震動により、モルタル外壁が剥離した。この付近では、多くの建物で同様の被害が発生している。

Photo-4.2.9 Cracks of Walls (South 6th St.)

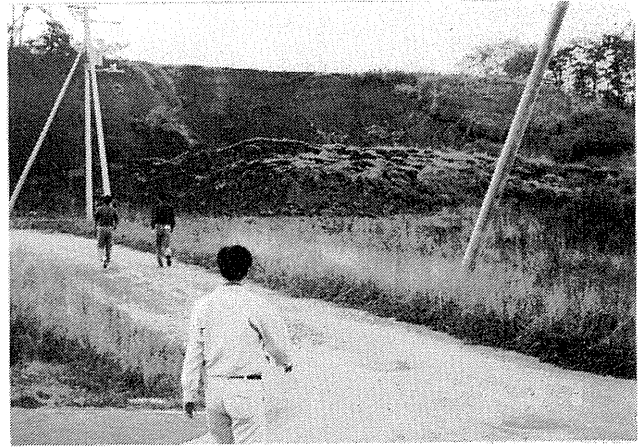
写真-4.2.10 東十条地区の斜面の崩壊  
この付近は宅地造成地として開発中で、丘を開削した切土斜面が滑ったものと思われる。

Photo-4.2.10 Slope Sliding at Higashi Jujo District of Nakashibetsu  
An artificial slope slid due to liquefaction.

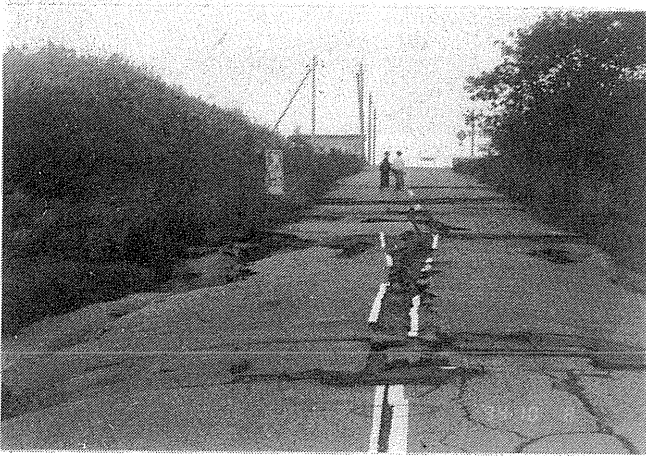
写真-4.2.11 東十条地区の坂の滑り  
 斜面を掘削して造られた坂が滑りによりひび割れを生じた。  
 Photo-4.2.11 Slope Deformation (Higashi Jujo District)

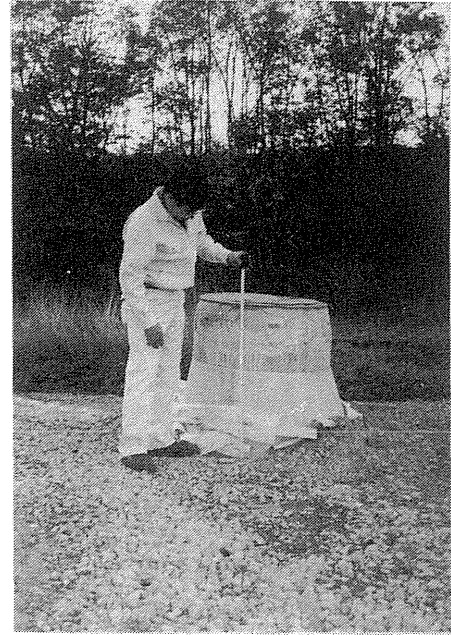
写真-4.2.12 宅地造成地内の下水マンホールの浮上  
 中標津町東十条地区の宅地造成地では、液状化により  
 下水マンホールが最大約90cm浮上していた。また、付近  
 に敷設されている下水の落込管も同様に浮上していた。  
 Photo-4.2.12 Lifting of Sewage Manhole (Higashi Jujo District)  
 Due to liquefaction a sewage manhole lifted at maximum.

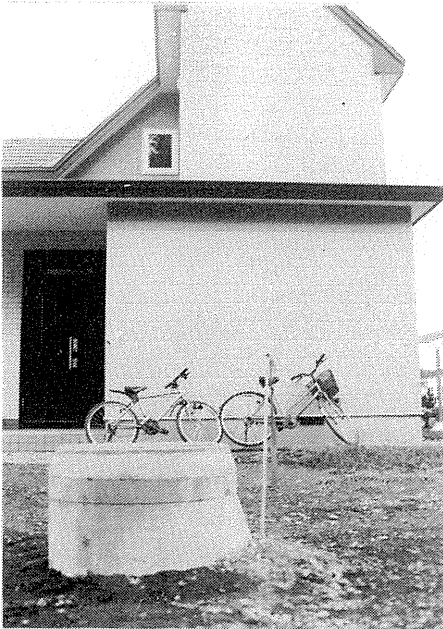
写真-4.2.13 液状化の被害を受けなかった住宅  
 東十条地区の宅地造成地では、液状化により建物の基礎部分に  
 地盤の沈下等の被害を受けていたが、写真の民家では基礎に砂  
 利を敷き詰めていたために過剰間隙水圧を低減させ被害を受け  
 なかった。

Photo-4.2.13 Non-Damaged House in The Liquefied Area  
 (Higashi Jujo District)

Liquefaction was widely caused at East 10th Ave. Nakashibetsu,  
 but most of houses never suffered any damage due a stiff concrete  
 foundation with underlying gravel layer.

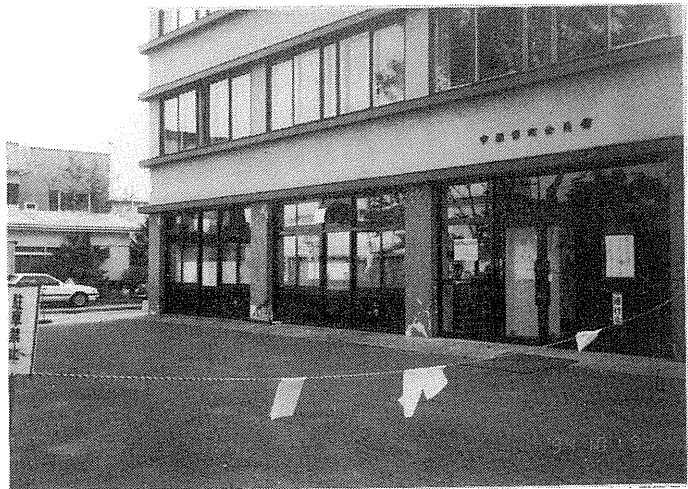
写真-4.2.14に示すRC構造物の中標津町公民館の柱下部部分がせん断破壊を起こす被害があった。これはこの地域の地震動がかなり大きかったことを物語っている。同様の被害は町立病院でも確認されている。その他、市街地の住宅のモルタル外壁が剥離落下する被害が数多く発生していた。

写真-4.2.14 中標津町公民館の被害  
 R C造りの中標津町公民館の柱基礎部分が震動による慣性力で  
 せん断破壊し立ち入り禁止になっていた。また、付近の町立病  
 院でも壁面にせん断破壊による亀裂が入っていた。

Photo-4.2.14 Damage to Nakashibetsu Town Hall  
 Shear Cracks were found at foots of columns of  
 the Nakashibetsu Town Hall.

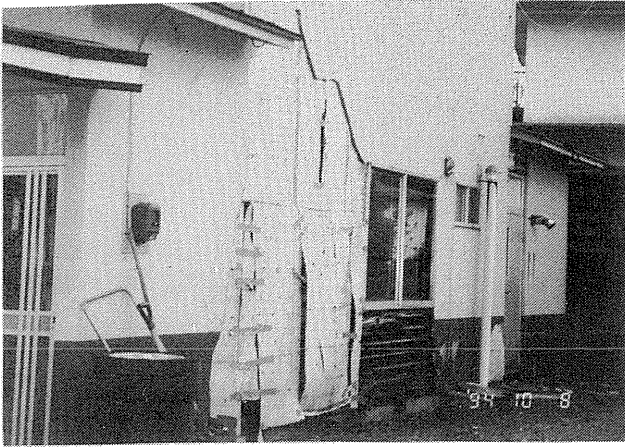
写真-4.2.15 中標津市街の民家の被害  
 中標津市街における民家では、写真のようなモルタル外壁の剥離落下の被害が数多く見られた。  
 Photo-4.2.15 Damage to House Walls (Nakashibetsu)

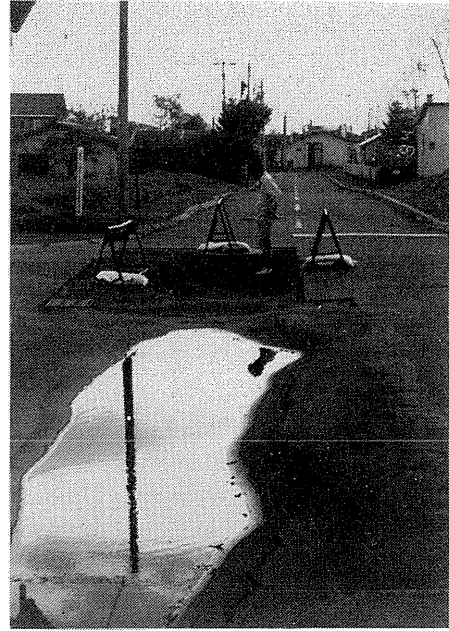
調査を行った範囲では、標津町茶支骨地内の国道272号線で道路路肩が数10mに渡って崩壊していた。また、写真-4.3.1に示す標津市街において、下水管が埋設されている道路で約100mにわたって路面が沈下していた。これは下水管理設後の埋戻土の締固めが不十分であったため、液状化により沈下したと考えられる。写真-4.3.2に示す野付岬にある防波堤で地盤の液状化が原因と思われる堤体の沈下が見られた。

写真-4.3.1 標津市街の道路被害  
 標津市街における下水管上の道路沈下。ここは下水管の埋設工事中で、埋戻土の締め固めが不十分であったと考えられる。  
 Photo-4.3.1 Subsidence of Road Embankment (Nakashibetsu)

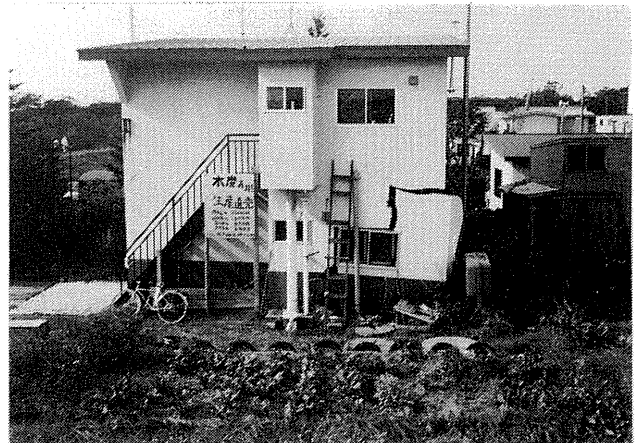
写真-4.3.3 別海市街における住宅の被害  
 別海町では、写真のような住宅の被害のほかに、農業用サイロの倒壊等の被害が報告されている。  
 Photo-4.3.3 Damage to A House at Bekkai Area

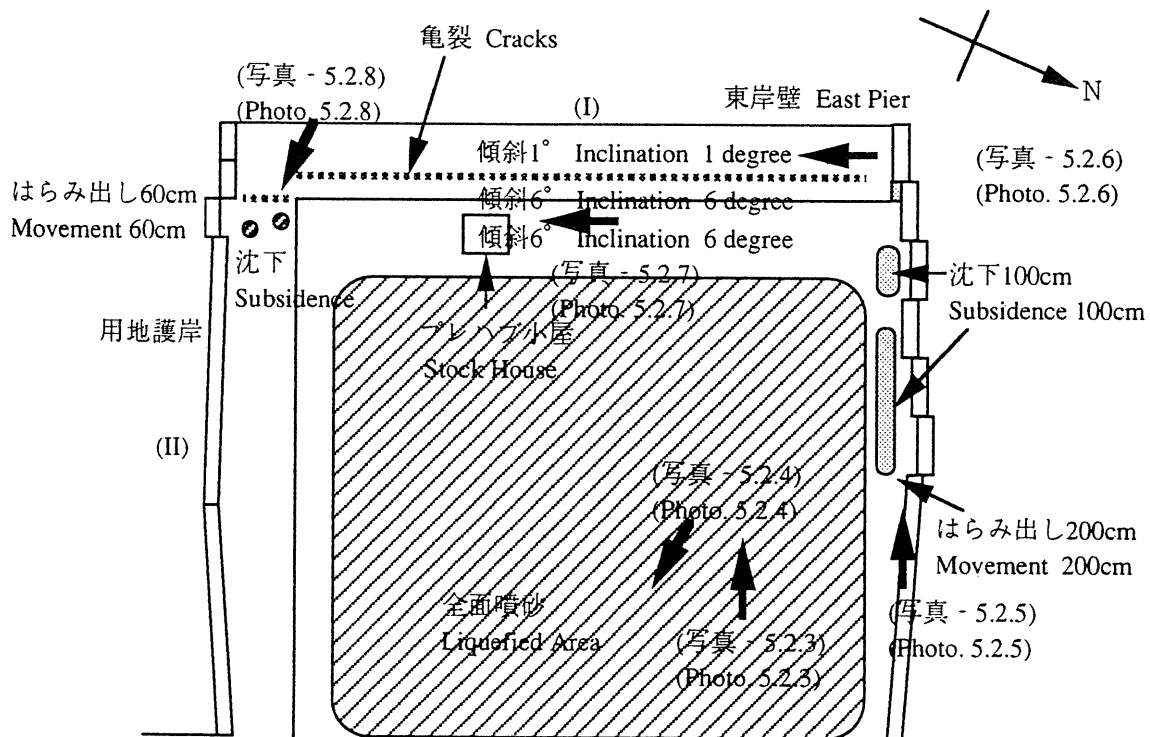
図 - 5.2.2 花咲港B地区被害概略  
Fig. 5.2.2 Details of the Damage at the East Pier (Point B in Figure 5.2.1)

地区Bでの被害概略を図-5.2.2に示す。地区Bでは全面に亘って地盤が液状化しており、半径約5mにも達する噴砂跡が多数見られた(写真-5.2.3~5.2.4)。北側の護岸は中央部付近で約2mはらみ出し、背後地盤が約1m沈下した(写真-5.2.5)。東岸壁は液状化によりケーソン(図-5.2.3)が海側に約1°傾斜し、背後地盤が沈下した結果、エプロン部が山側に約6°、エプロン背後の地盤が海側に約6°傾斜し(写真-5.2.6)、地盤上のプレハブ小屋が大きく傾斜した(写真-5.2.7)。なお、この箇所では1993年釧路沖地震でもほぼ同様の位置にヘアークラックが発生したが<sup>7)</sup>、岸壁法線の変位、および上部工の沈下はほとんど発生していなかった。用地護岸は最西部付近でケーソン(図-5.2.4)が約60cm移動し、約40cm沈下した。また、用地護岸の最西部付近では東岸壁、および用地護岸のケーソンの移動、および背後地盤の沈下により、幅約45cmの亀裂が入り、数箇所沈下した(写真-5.2.8)。東岸壁は基盤の最大加速度を250galとした液状化対策工(S.C.P.工法)が施されていたが<sup>7)</sup>、花咲港での最大加速度は367galと報告されており、液状化対策の効果については意見が分かれる所であろう。

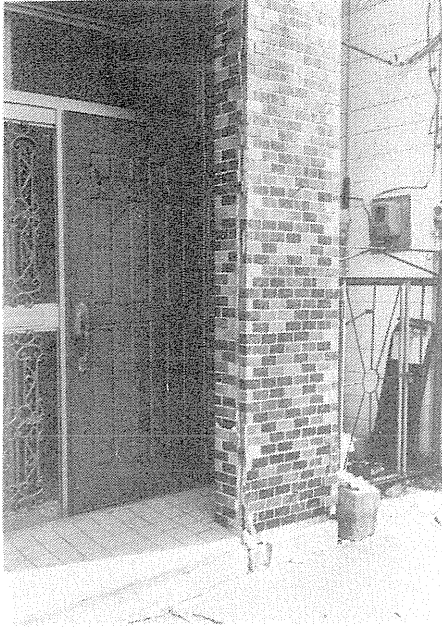
本町周辺では家屋の軽微な被害が集中していた。その多くは、外壁の亀裂、落下、および柱下部の亀裂である(写真-5.1.1)。一部では外壁のせん断破壊が発生し、地震動が相当大きかったことが伺われる(写真-5.1.2)。また、外見的には亀裂などはないものの、家屋の全般的な歪みにより前面のシャッターの開閉が不可能となった商店があることも付近での住民へのヒアリングの結果確認された。被害を受けた家屋のほとんどは商店街に面している商店で、商店特有の前面間口をいっぱいに広げた構造であった。このため壁面が少ないという構造的な弱さを持っており、上記の様な被害が発生したと考えられる。

写真-5.1.1 本町の商店柱下部の被害  
柱下部に亀裂が発生した。  
Photo-5.1.1 Crack of Column  
of A Commercial 3-Storey Building (Hon-Cho)

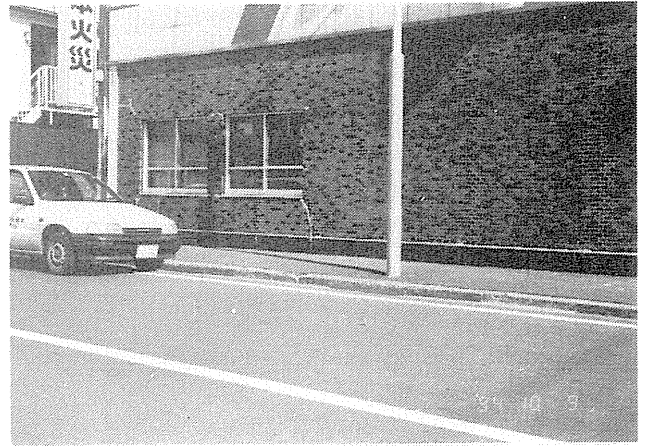
写真-5.1.2 本町の外壁の被害  
せん断破壊により外壁に亀裂が発生した。  
Photo-5.1.2 Shear Crack of Wall of 2-Storey Building (Hon-Cho)

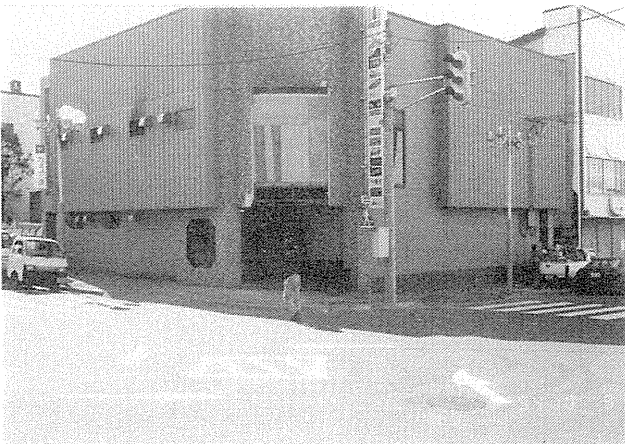
写真-5.1.3 梅ヶ枝町の雑居ビルの火災跡  
2階窓付近に火災の跡が見られる。  
Photo-5.1.3 Fire of A Commercial Building (Umegeada-Cho)

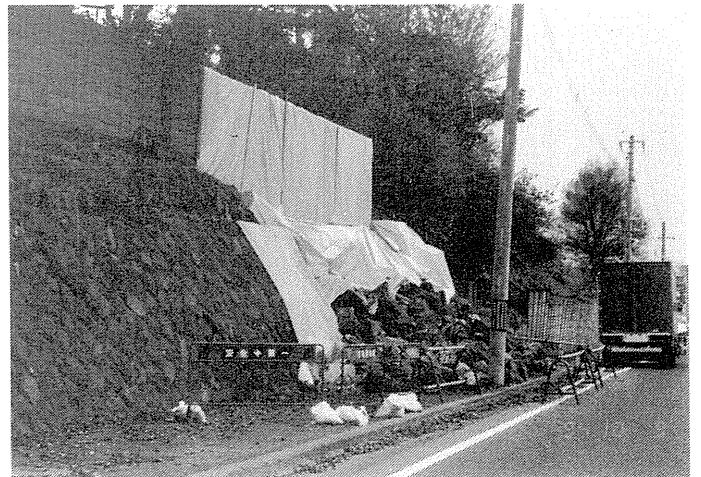
写真-5.1.4 清隆町の石垣の崩壊  
斜面の滑りが発生し、石垣が崩壊した。  
Photo-5.1.4 Collapse of Stone Wall (Kiyotaka-Cho)

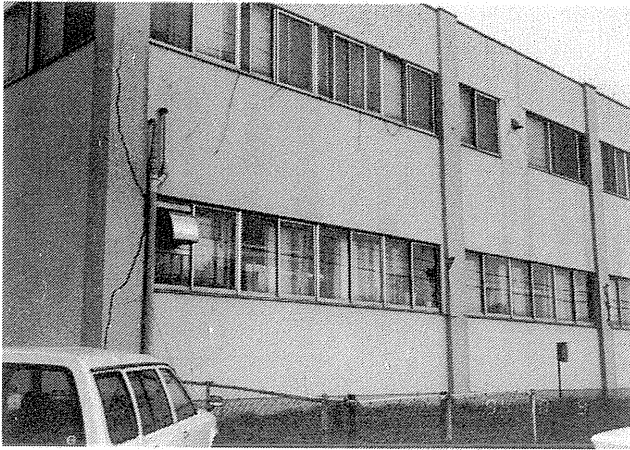
有磯町の市立病院では外壁、および柱の被害が発生した(写真-5.1.5~5.1.8)。写真-5.3.6では外壁のせん断破壊による亀裂が見られ、外壁水平方向に大きなせん断力が加わったことが推測される。市立病院のすぐ前にある朝日町の消防署では望楼基部に亀裂が見られた(写真-5.1.9)。

写真-5.1.5 有磯町の根室市立病院の外壁、及び柱の被害  
外壁、及び柱に亀裂が発生した。  
Photo-5.1.5 Shear Cracks of Walls and Columns  
of Nemuro Public Hospital

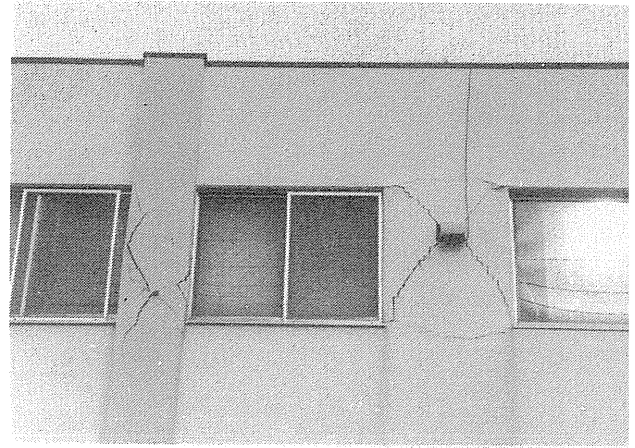
写真-5.1.6 有磯町の根室市立病院の外壁、及び柱の被害  
せん断破壊により外壁に亀裂が発生した。  
Photo-5.1.6 Shear Cracks of Walls and Columns  
of Nemuro Public Hospital

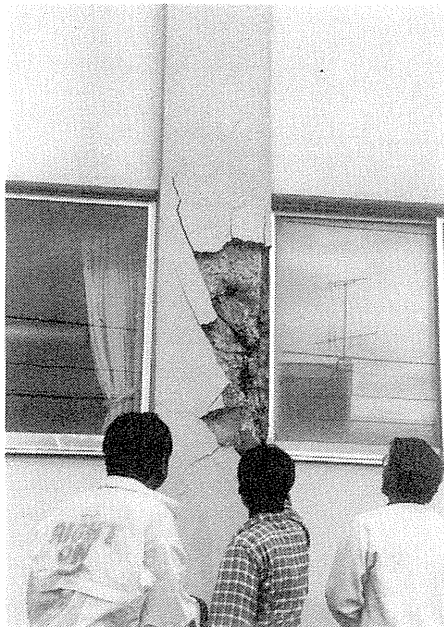
写真-5.1.7 有磯町の根室市立病院の柱の被害  
柱外壁が落下した。  
Photo-5.1.7 Shear Crack of Column of Nemuro Public Hospital

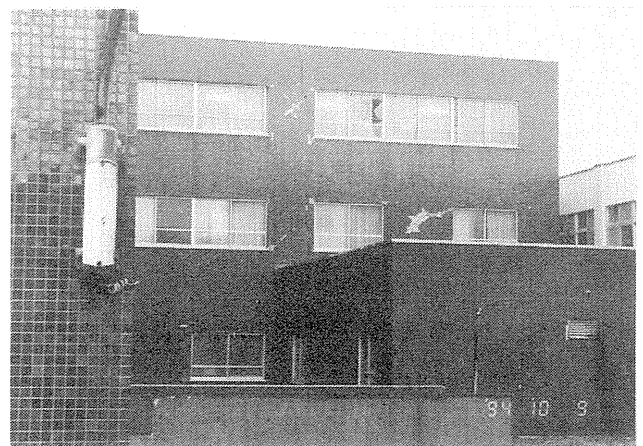
写真-5.1.8 有磯町の根室市立病院の外壁、及び柱の被害  
外壁に亀裂が発生した。  
Photo-5.1.8 Shear Cracks of Walls and Columns  
of Nemuro Public Hospital

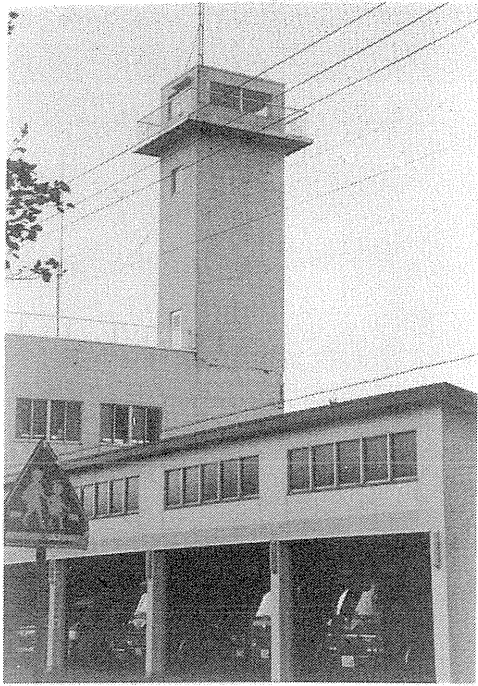
写真-5.1.9 朝日町の消防署の望楼の被害  
望楼基部に亀裂が発生した。  
Photo-5.1.9 Bending Crack to Tower of Fire Station

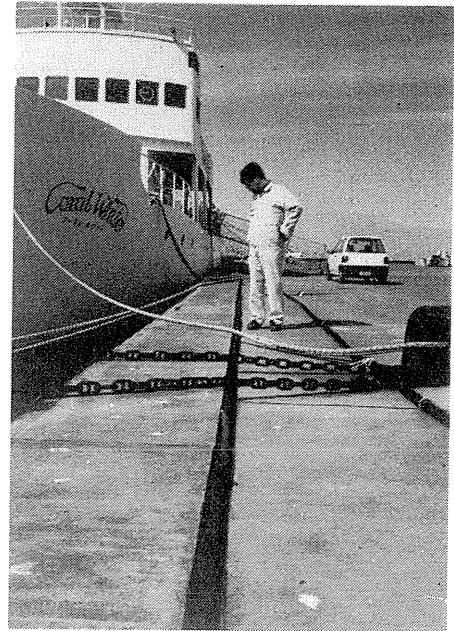
根室港では東側埠頭のエプロン部が約10cm沈下し(写真-5.1.10)、コンクリート床版背後に噴砂が見られたが、船舶の係留に支障を来たす被害ではなかった。また、根室港東側付近では汚水マンホールが約10cm浮上しており、周囲ではTVカメラ車による下水管の被害調査が行われていた。

写真-5.1.10 根室港東側埠頭のエプロン部の沈下  
エプロン部が約10cm沈下した。  
Photo-5.1.10 Subsidence at Nemuro Port

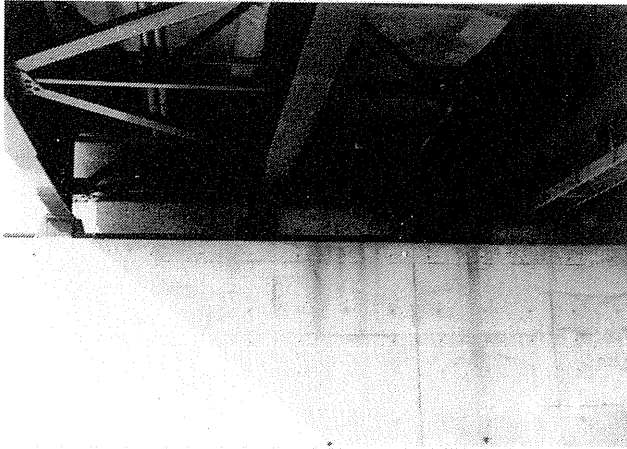
写真-5.1.13 温根沼大橋新橋梁の免震構造  
新橋梁には被害が見られなかった。  
Photo-5.1.13 Damper of New Onneto Bridge  
No damage to the structure of the new bridge was reported .

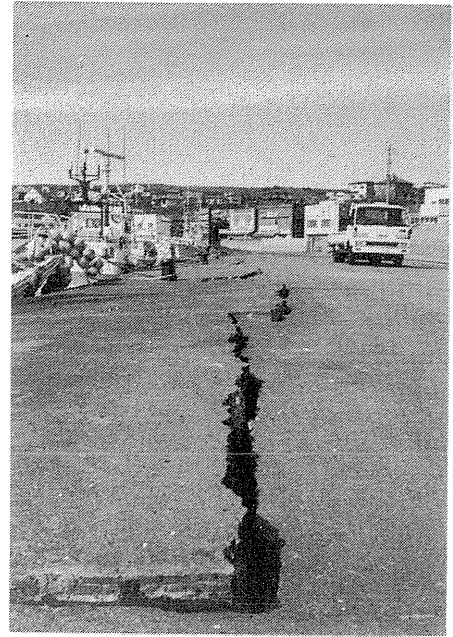
地区Aではエプロン部のほぼ全域に幅約10cmの亀裂が入り、亀裂の山側では約20cm沈下した(写真-5.2.1)また、亀裂の周囲、および防潮堤の山側では噴砂が見られた(写真-5.2.2)。花咲港では波高173cmの津波が観測され、新聞報道によれば防潮堤を閉鎖したとのことであるが、防潮堤下部から約60cmの位置に津波の遡上跡が見られた。しかし、護岸などの傾斜は認められなかった。

写真-5.2.1 花咲港地区Aエプロン部の被害  
エプロン部のほぼ全域に亀裂が発生したが、  
護岸の傾斜は見られなかった。  
Photo-5.2.1 Crack of Pavement Behind Quay Wall (Point A)

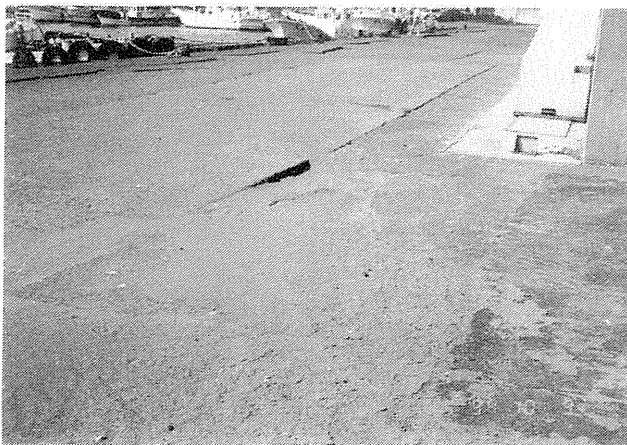
写真-5.2.2 花咲港地区Aエプロン部の噴砂  
エプロン部の亀裂周辺では噴砂が見られた。  
Photo-5.2.2 Sand Boil (Point A)

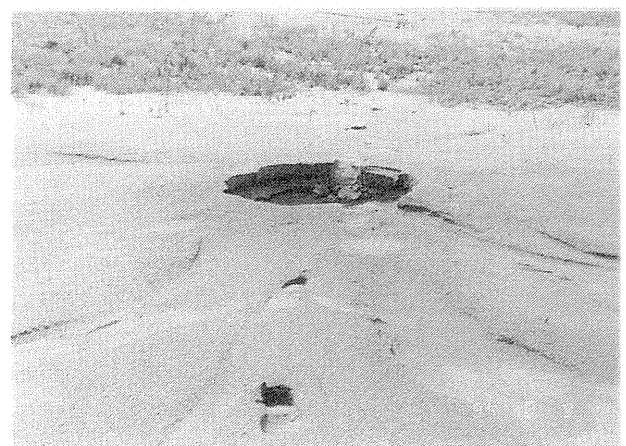
写真-5.2.3 花咲港地区Bでの噴砂  
半径約5mにも達する噴砂跡が多数見られた。  
Photo-5.2.3 Sand Boils (Point B)  
The diameter of the sand crater reached 5 m at maximum.

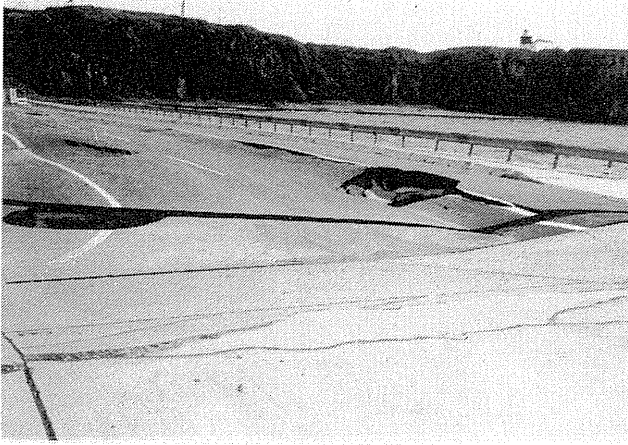
写真-5.2.8 花咲港地区B東岸壁の亀裂、及び沈下  
ケーソンの移動、及び背後地盤の沈下により亀裂、  
及び沈下が発生した

Photo-5.2.8 Ground Fissures and Subsidence at East Pier (Point B)  
Caissons with a depth of 10 m moved and inclined due to liquefaction.

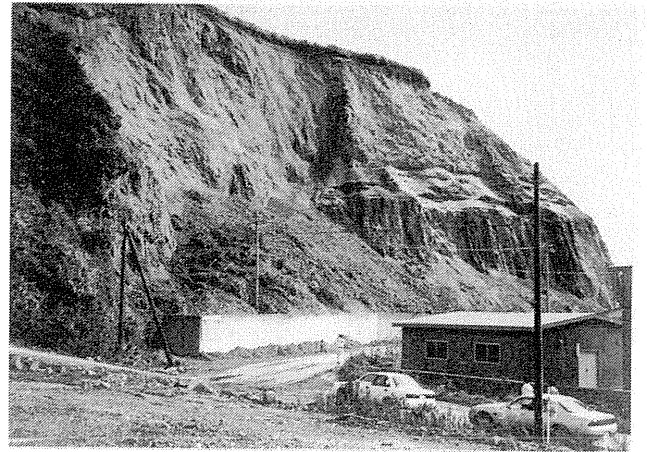
地区Cの斜面では掘削中の斜面が幅約20mに亘って崩壊した(写真-5.2.9)。

写真-5.2.9 花咲港地区Cの斜面崩壊  
掘削中の斜面が幅約20mに亘って崩壊した。

Photo-5.2.9 Slope Sliding (Point C)  
A weathered rock slope collapsed with a width of 20 m.
