- ① D Inhaltsverzeichnis 2006
- ① GB Contents 2006
- ① F Sommaire 2006
- ① E Instrucciones breves 2006
- ① I Indice 2006

**Nr. 06.01.12**

# Nissan

(D)                      **Nissan MM CD-K    7 642 346 318**  
                             **Nissan MM CD-J    7 642 347 318**  
                             **Nissan MM CD-K    7 643 349 318**

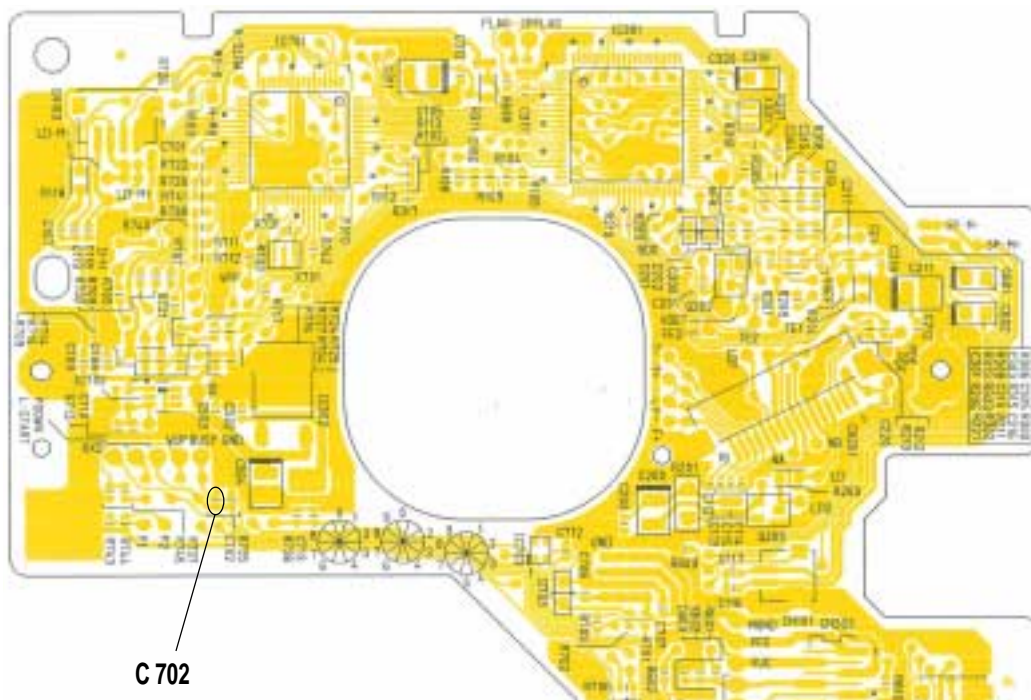
Anlage 1 / att. 1

**Beanstandung:**                      Gerät lässt sich nicht mehr einschalten.

**Ursache:**                                Bauteil defekt.

**Complaint:** Device does not allow to be turned on.

**Cause:** Defective component.

**Maßnahme:**                          C702 (100nF) auf der Steuerplatte des CD-Laufwerkes auswechseln (sh. Anlage 1).

**Remedy:** Replace C702 (100nF) on the control board of the CD drive (see att. 1)

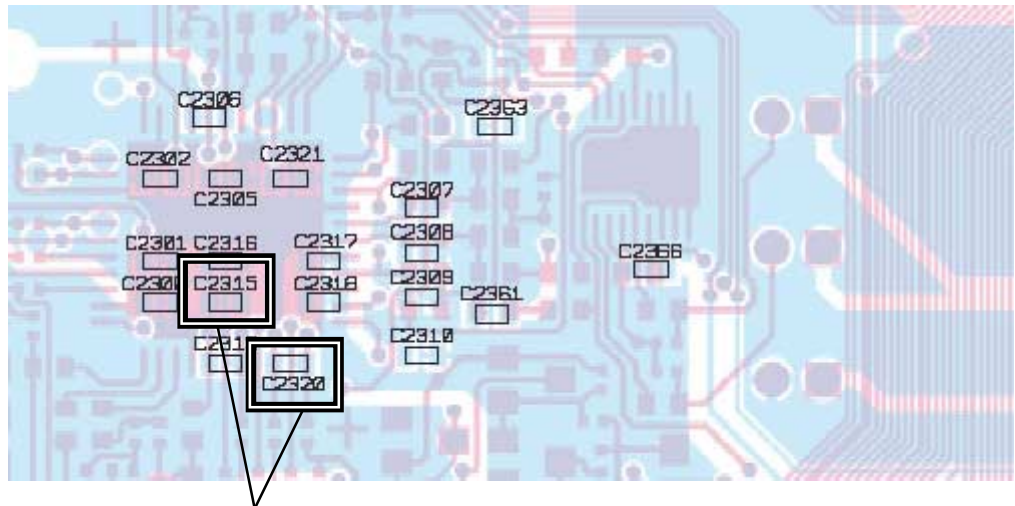
### C2315 und C2320 entfernen / Remove C2315 and C2320

Entfällt / Remove

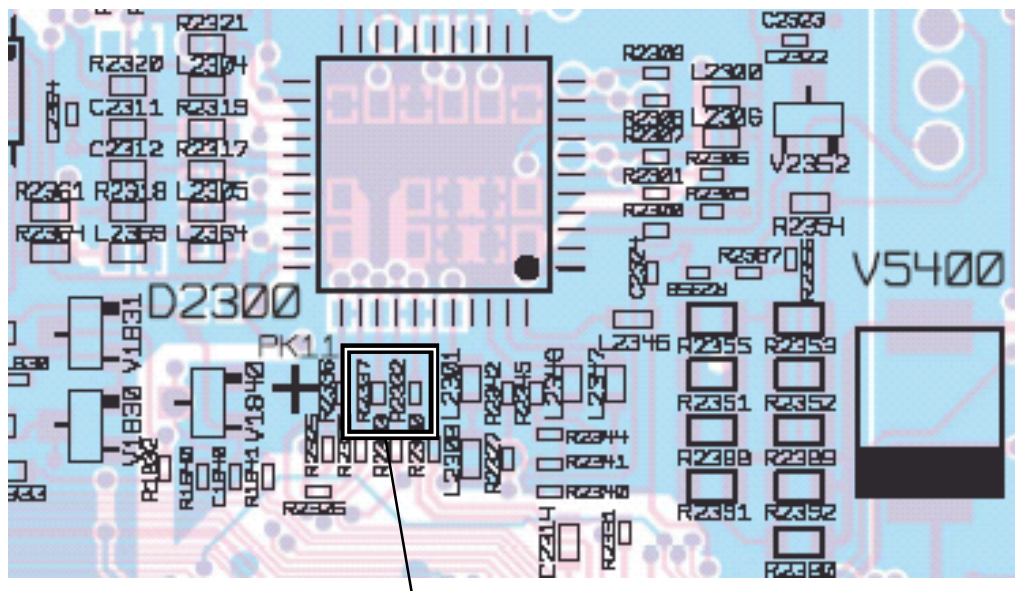
### R2332 und R2337 in 1,8 KOhm ändern / Exchange R2332 and R2337 to 1,8 kohm

Ändern in 1,8 KOhm / Exchange in 1,8 kohm

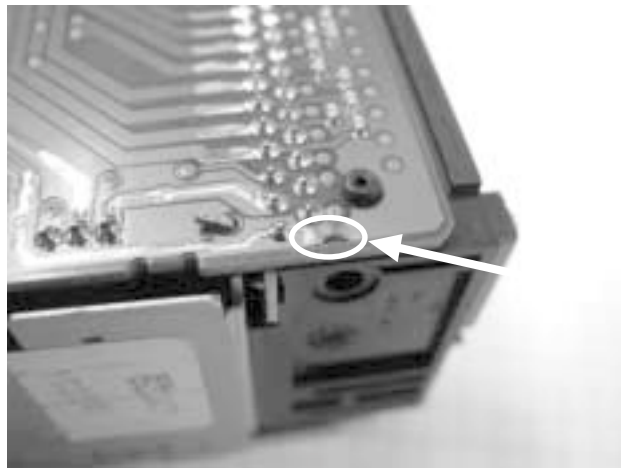
**Abbildung 1 / Illustration 1**

**Cause:** Ground conductor burnt up.

**Remedy:** Use solder tin to repair interrupted ground conductor (see Illustration 1-3, enclosure).

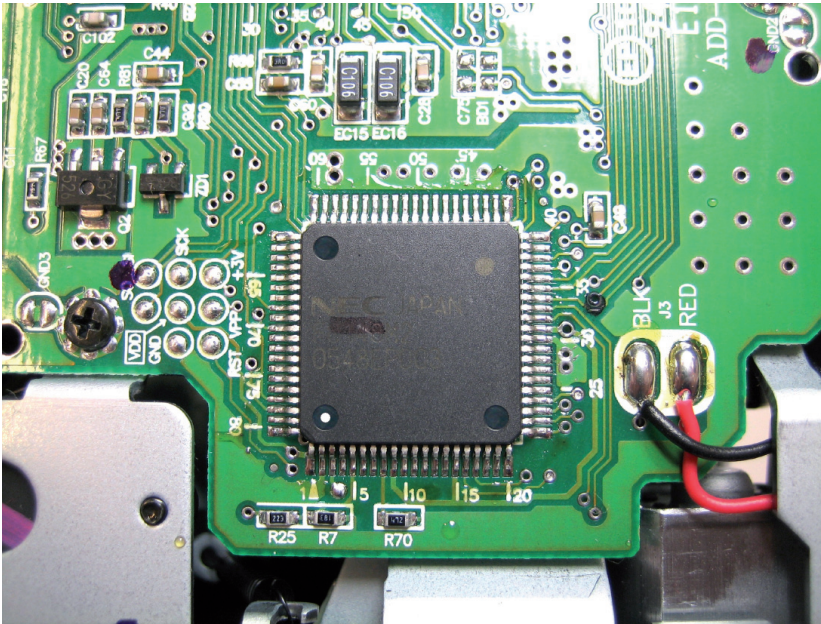
**Abb. 1: Position Proc. U5 - CD-LW**  
**Att. 1: Position Proc. U5 – CD-mech.**

**Cause:** SW error

**Remedy:** Replace the drive processor (U5) on the control board of the CD drive against processor **8 619 003 246** (see Att.1) in returned CD products and against processor **8 619 003 247** in returned MP3 units (see Att. 2).

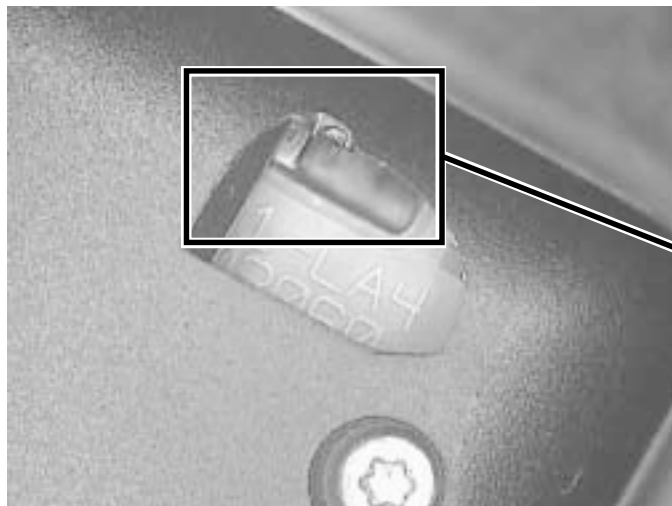
**Ursache:** Rasthaken ist außerhalb der Toleranz oder leicht verbogen.

Beschädigung durch Rasthaken, die eine einwandfreie Funktion verhindern.

Damage by catches that prevent trouble-free functioning.

**Maßnahme:** Mit einem scharfen Messer (Cuttermesser) die Öffnung an der Panelrückwand, wie auf den Fotos abgebildet, vorsichtig vergrößern.

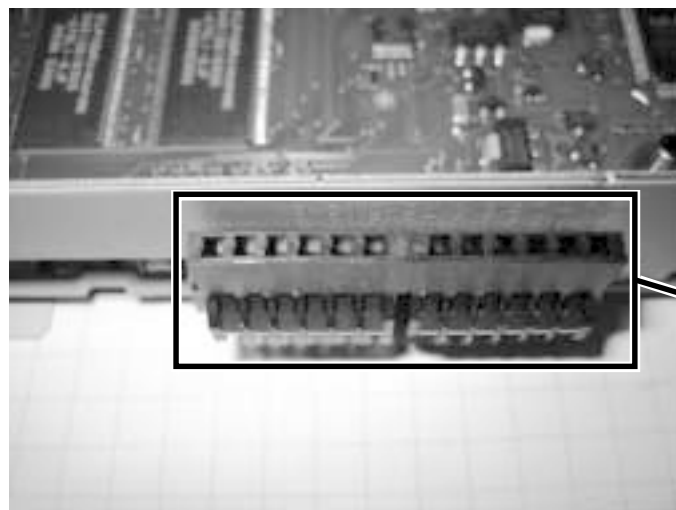
Ohne Silikonstreifen.  
Without silicone strips.  
Sans bande de silicone.  
Senza striscia di silicone.  
Sin tira de silicona.

**Cause:** Control unit no longer makes contact with the mainboard.

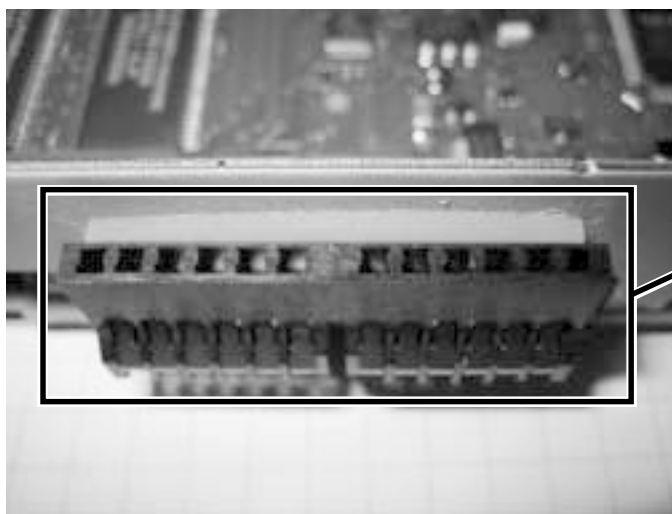
Mit Silikonstreifen.

With silicone strips.

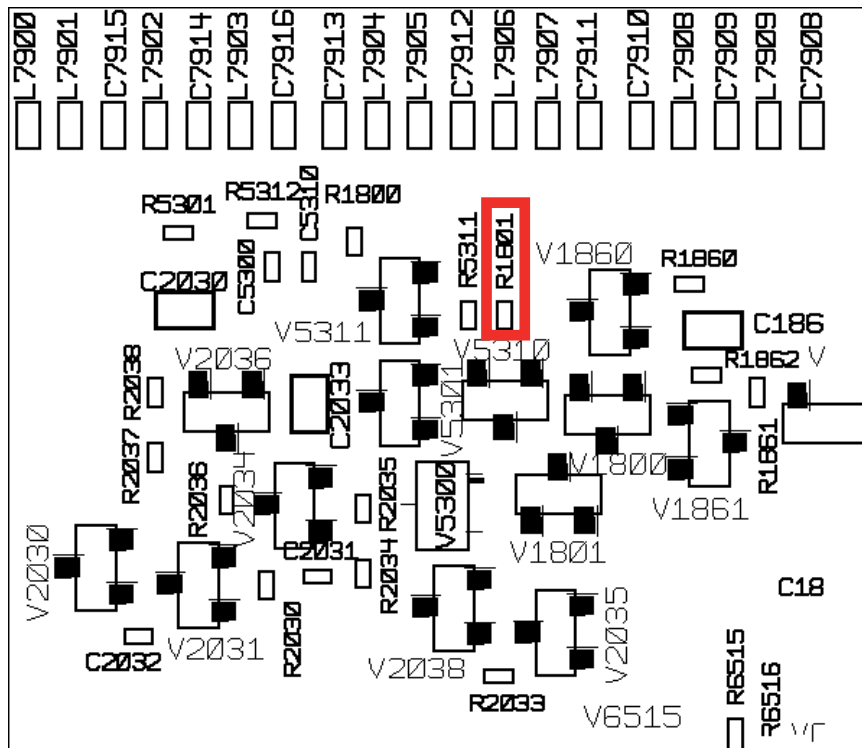
**Complaint:** The device sporadically switches itself on despite switched-off ignition.

**Cause:** Excessive residual voltage at the positive ignition terminal (terminal 15).

**Maßnahme:** Einschaltswelle durch Ändern des Widerstandes R 1801 auf 3,9 KOhm heraufsetzen.

Die Bestellnummer des Widerstandes ist **8 950 210 393**.

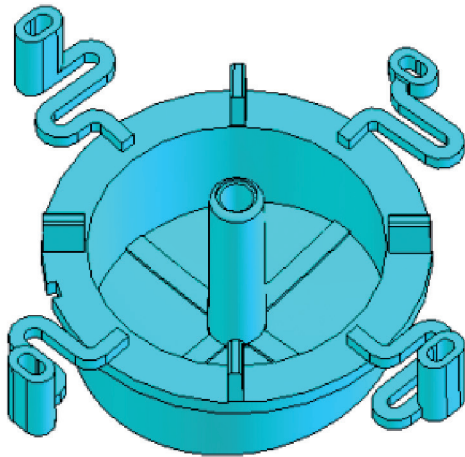
**Abb.1 /Fig.1**

**Cause:** Force of the springs at the side parts of the search rocker switch is too high.

Vorher / Before Change

**Remedy:** If products are returned for repair, use an edge cutter to cut off the lateral plastic springs (see Figure 1).

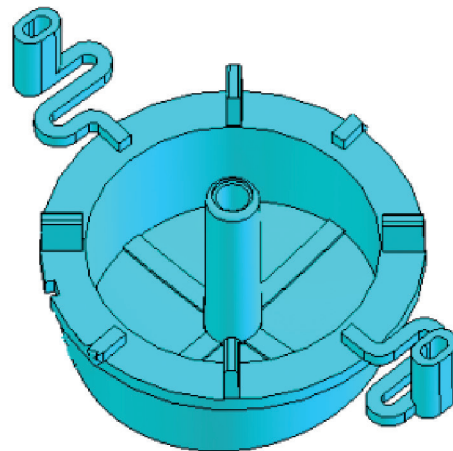
Nachher / After Change

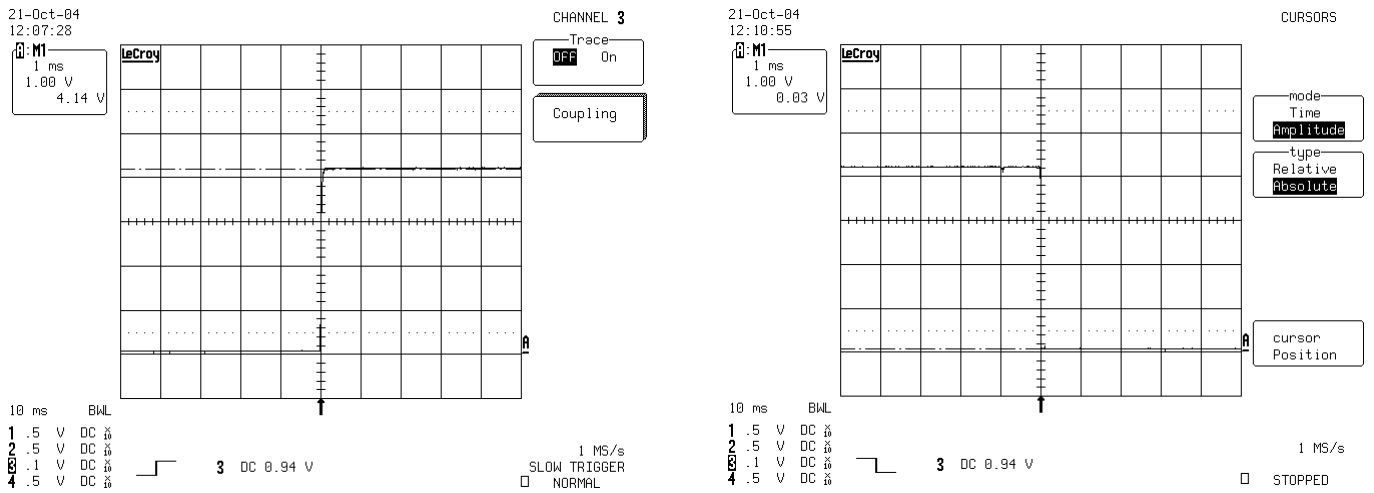
Mode switch **passed**, because Low level at 30mV and High level at 4,14V; no bouncing visible (<<1ms)

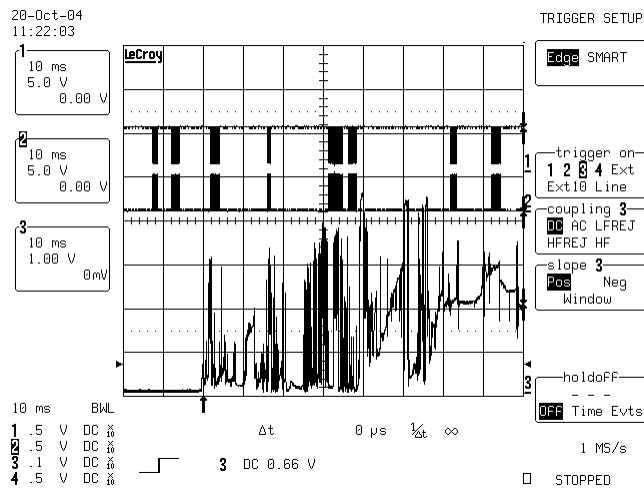
Mode switch **failed** with the rising edge, because no stable High level and bouncing >> 3ms

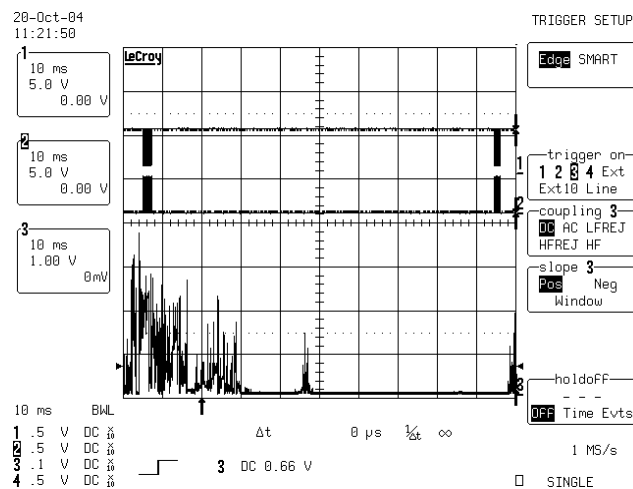
Mode switch **failed** with the falling edge, because no stable Low level and bouncing >> 3ms

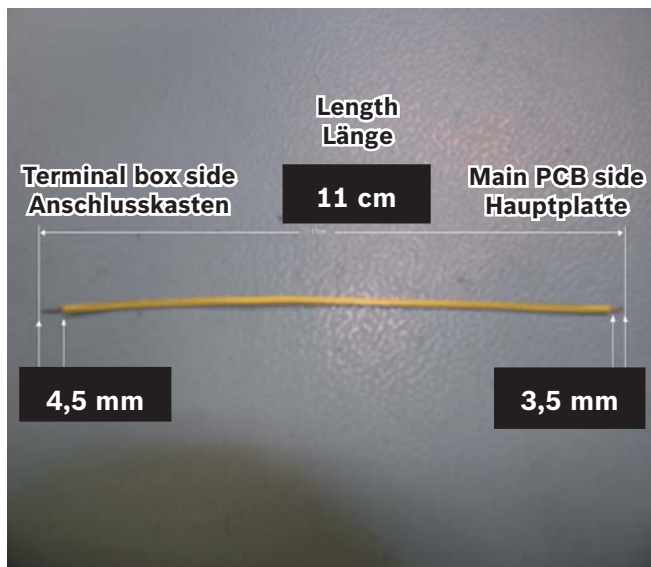
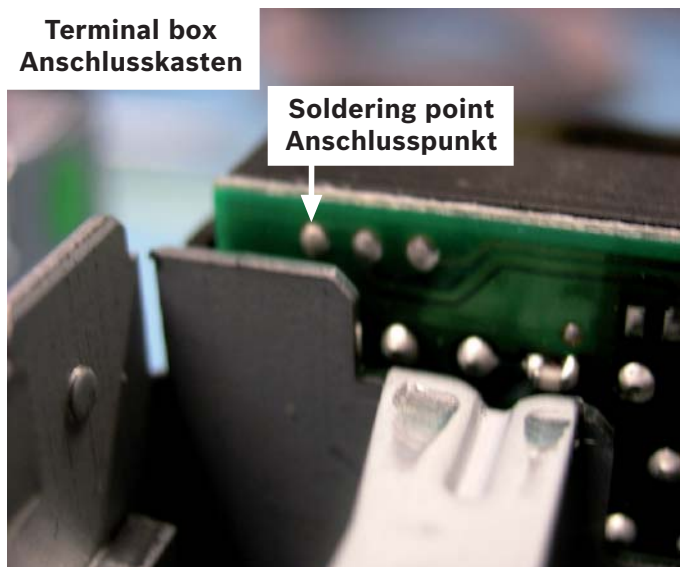
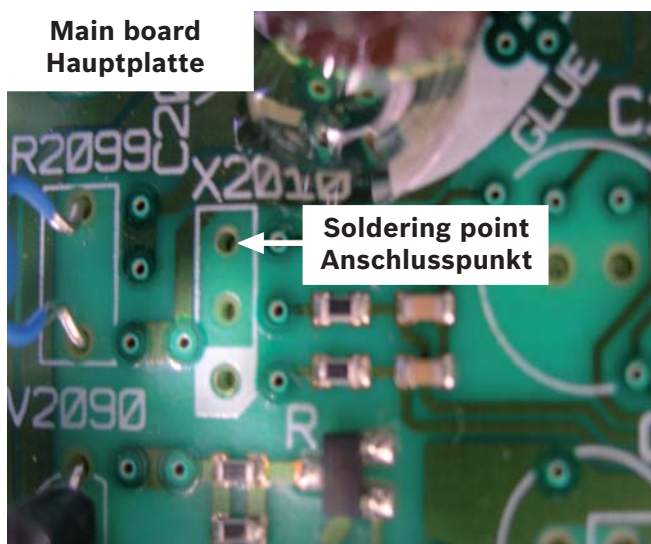
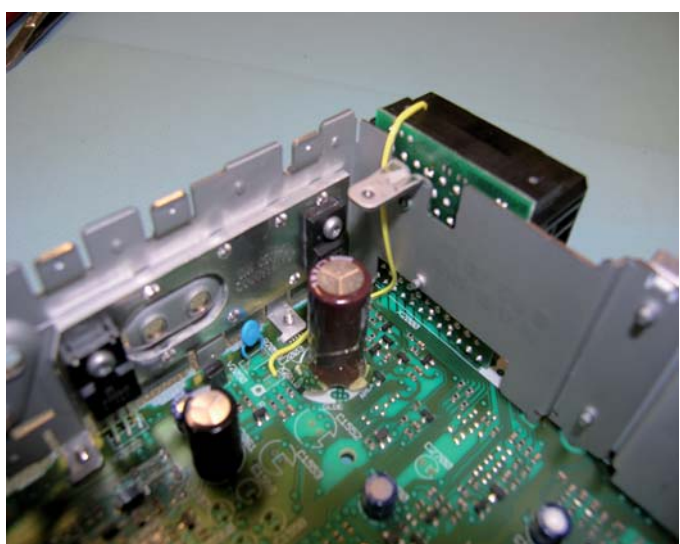
### Anlage 1 - 4 / Annex 1 - 4

<b>Complaint:</b>	Models have no SubOut although this is specified in the user manual.
<b>Cause:</b>	Incorrect component mounting.
<b>Remedy:</b>	In products returned for service a SubOut connection is to be established from the terminal box (X2000) to the main board (see Annex 1-4) with the help of a wire.
<b>Remark:</b>	Starting with FD 687 (production date), the correct terminal box 8 634 392 901 is installed in the units. Products on stock will be re-worked and marked with a green dot at the antenna terminal on the rear side of the unit.
<b>Warranty report:</b>	Please use the following failure key for all repairs under warranty:
Complaint:	16A
Classification:	5
Component:	DV
Item number:	2000
Work performed:	B

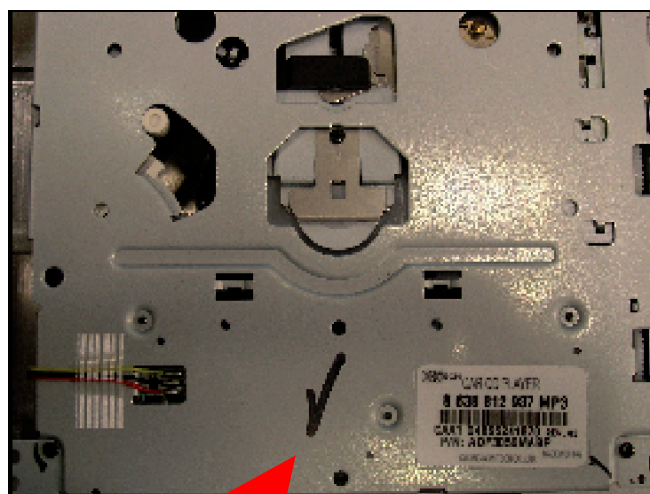
Anlage 1 / Annex 1

**Cause:** Pickup damaged by SW error in CD drive control algorithm.

Markierung auf Laufwerk  
8 638 812 936 / 937  
Identification mark on mechanism  
8 638 812 936 / 937

**Remedy:** **Please make sure to replace the drive of each T-Line 6 device (with CD/MP3-mechanism ADF3050) received for service!**

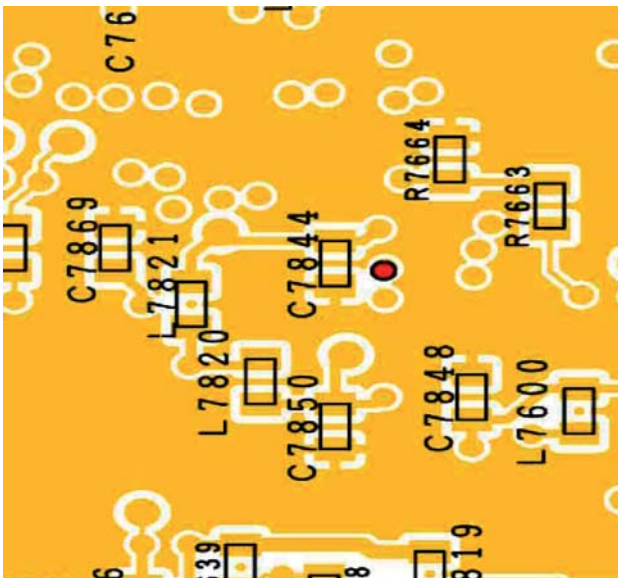
## Anlage / Attachment

Additional 10K ohm resistor
