Hafnarhúsið

Tryggvagötu 17

Skoðun rakamæling og sýnataka
Norðurhluti 4.hæðar
2016

Titill skýrslu Tryggvagata 17: skoðun norðurhluta, rakamæling og sýnataka		Tegund skýrslu Ástandsskýrsla	
Verkheiti Hafnarhús, Tryggvagata 17		Verkkaupi Faxaflóahafnir	
Verkefnisstjóri - EFLA Sylgja Dögg Sigurjónsdóttir Líffræðingur EFLA	Verkefnisstjóri / fulltrúi verkkaupa Helgi Laxdal		
Höfundur Gústaf Adolf Hermannsson Byggingafræðingur EFLA	Skýrslunúmer 01	Verknúmer 2199-021	Fjöldi síðna 40
Útdráttur Tilgangur skoðunar á húsnæði Faxaflóahafna og hluta Velferðarráðuneytis í norðurhluta hússins að Tryggvagötu 17, 4. hæð var að kanna byggingahluta með áherslu á raka og myglu. Niðurstöður rannsókna gefa til kynna að rakavandamál eru víða og mygluvöxtur kominn í byggingarefni á mörgum stöðum. Lagðar eru til aðgerðir til endurbóta.			
Lykilorð Ástandsskoðun, rakamæling, sýnataka.			
Staða skýrslu <input type="checkbox"/> Í vinnslu <input type="checkbox"/> Drög til yfirlestrar <input checked="" type="checkbox"/> Lokið		Dreifing skýrslu og upplýsingablaðs <input type="checkbox"/> Opin <input type="checkbox"/> Dreifing með leyfi verkkaupa <input checked="" type="checkbox"/> Trúnaðarmál

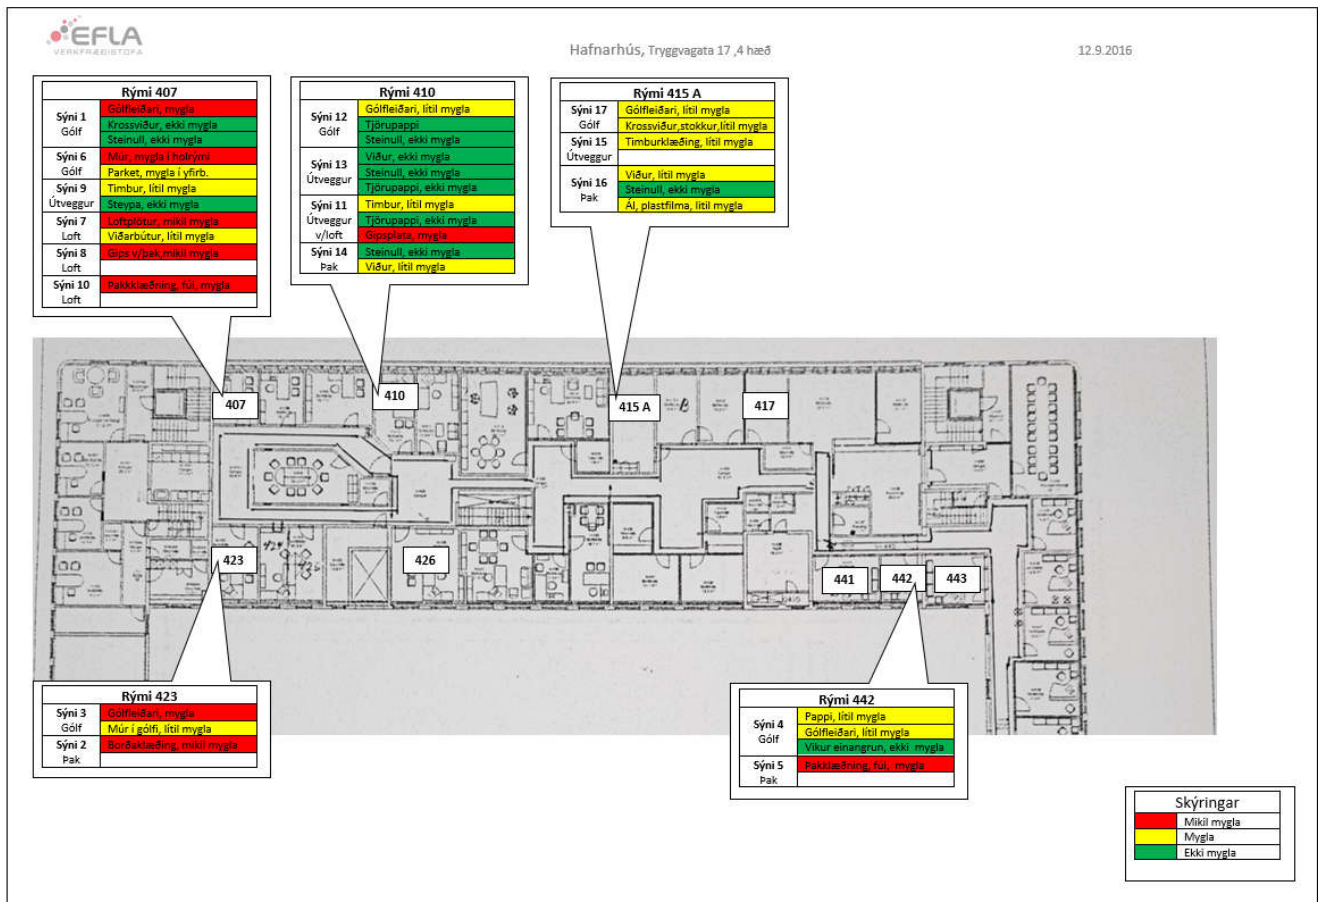
Mynd 12: Niðurstöður skoðunar sem framkvæmd var í ársbyrjun 2016.

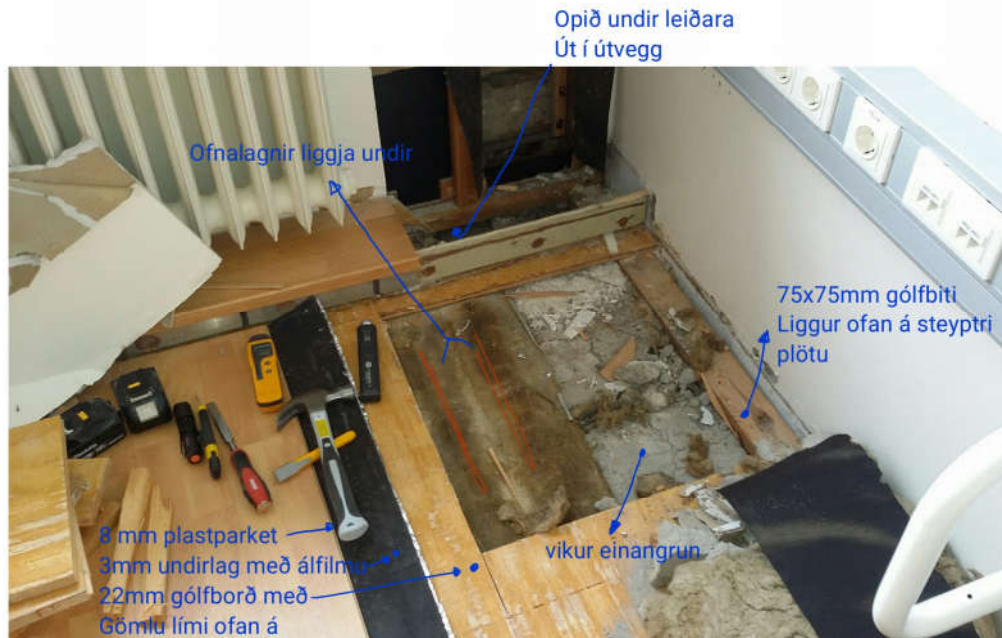
Rými 1

Mynd 14: Rými1. Skoðun. Opnun byggingahluta.

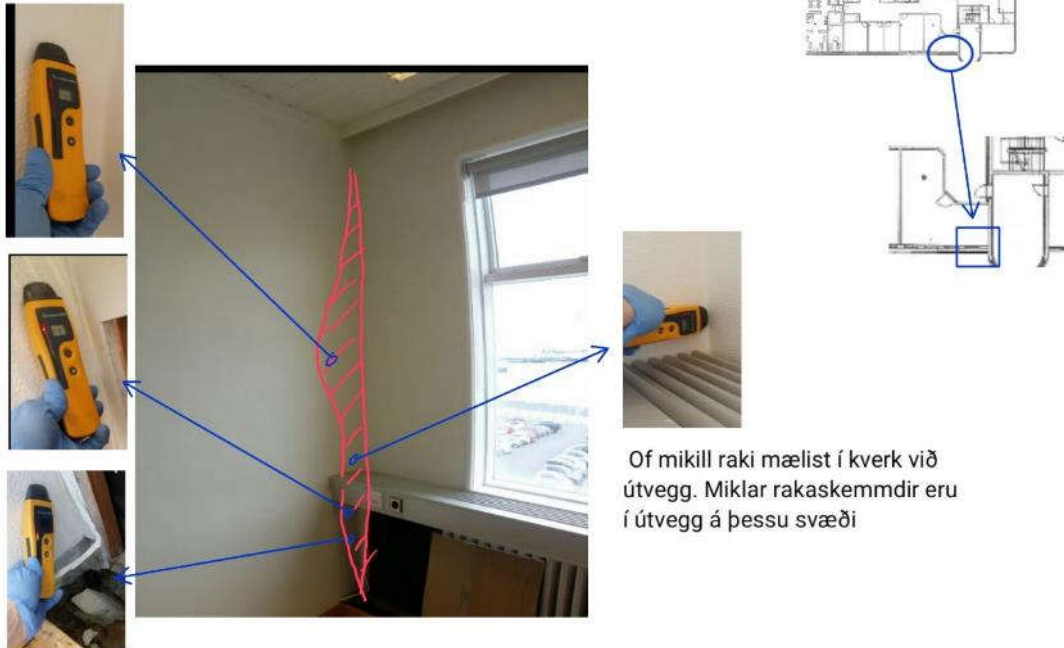
Rými 8
Skoðun

Of mikill raki mælist í kverk við útvegg. Miklar rakaskemmdir eru í útvegg á þessu svæði

Mynd 15. Rými 8. Rakamælingar.

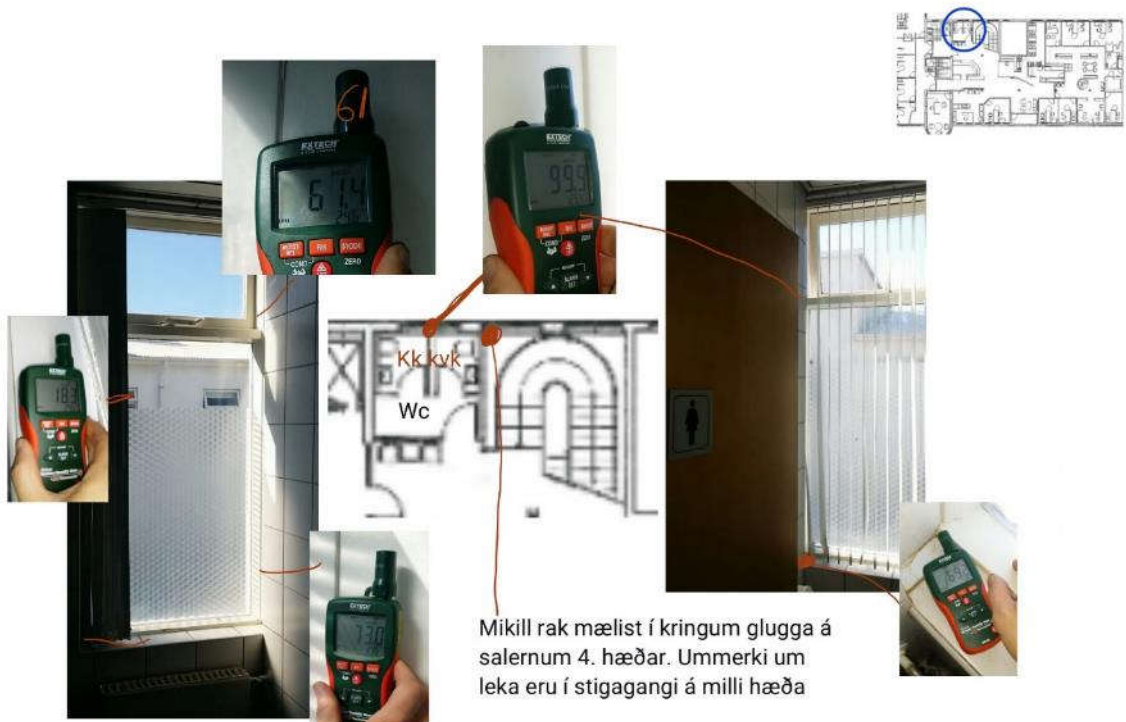
Salerni
4.hæð
Skoðun

Mikill rak mælist í kringum glugga á salernum 4. hæðar. Ummerki um leka eru í stigagangi á milli hæða

Mynd 16: Salerni 4. hæð. Skoðun og rakamæling

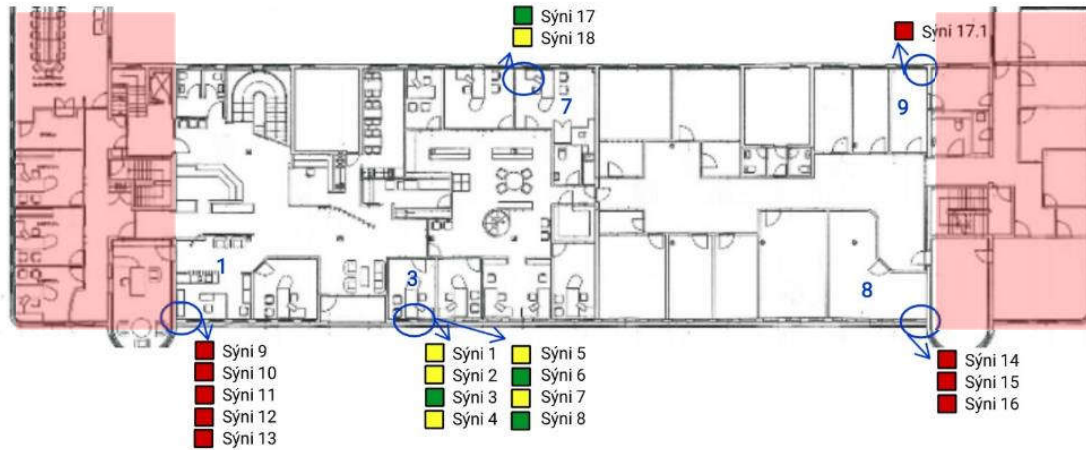
Mynd 17: Staðsetning sýna í norðurhluta 4. hæðar. Skyggð svæði voru ekki skoðuð.

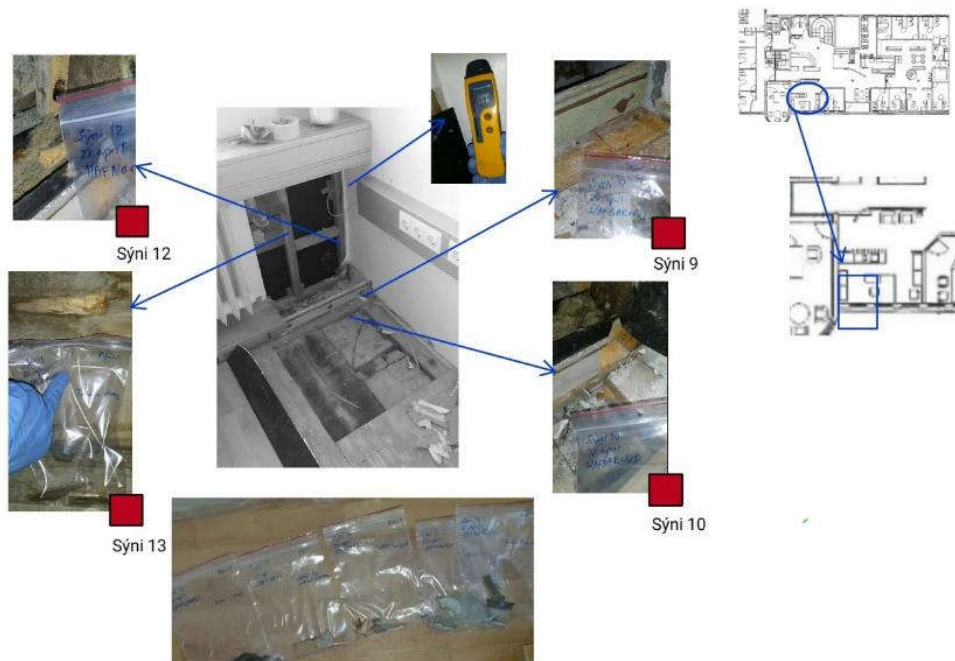
Rými 1
Sýnataka

9	Rými 1. 22.apríl	Gólf	Gólfborð, lím og pappi undir lagnastokk	Gólfborð og lím: svolítið myglað: - Gersveppir: nokkrir hópar af gersveppsfrumum Pappi og lím: svolítið myglað: - Kannski <i>Aspergillus</i> sp.: nokkur gró
10	Rými 1. 22.apríl	Útveggur	Timbur úr lagnagrind	Myglað: - <i>Aspergillus</i> sp.: gróberar og mörg gró - <i>Stachybotrys chartarum</i> : nokkrir gróberar og gró - <i>Penicillium</i> sp.: nokkrir gróberar og mörg gró sumsstaðar - <i>Chaetomium globosum</i> : fáein gró - <i>Chaetomium</i> sp.: fáein gró (14 x 7,5 µm) - <i>Ulocladium</i> sp.: fáein gró - Smádyraskitur: nokkur skítaspórð
11	Rými 1. 22.apríl	Útveggur	Gifs	Myglað: - <i>Stachybotrys chartarum</i> : nokkrir gróberar og gró - <i>Aspergillus</i> sp.: margir gróberar og mörg gró - Sennilega <i>Penicillium</i> sp.: ljósir sveppþræðir og mörg slett, hnöttótt gró - Ögreindur sveppur með brúnum þráðum (svolitið) - Smádyraleifar og -skitur

12	Rými 1. 22.apríl	Útveggur	Einangrun og timbur í vegg	Myglað (mikið á yfirborði, sumsstaðar allt að 3-4 mm djúpt í viðnum): - <i>Monodictys</i> sp.: mörg gró - Gersveppir: nokkrar frumur í æðum viðarins - <i>Chaetomium globosum</i> : fáein gró (mengun?) - Nokkrar smádyraleifar og -skitur
13	Rými 1. 22.apríl	Útveggur	Timburklæðning á útvegg	Myglað, brúnir sveppþræðir a.m.k. 0,8 cm djúpt í viðnum: - <i>Monodictys</i> sp.: nokkur gró - Geislabakteriur á yfirborði - Aðrir bakteriur á yfirborði - Sennilega <i>Acremonium</i> sp.: þræðir og gró - <i>Chaetomium globosum</i> : fáein gró (mengun?)

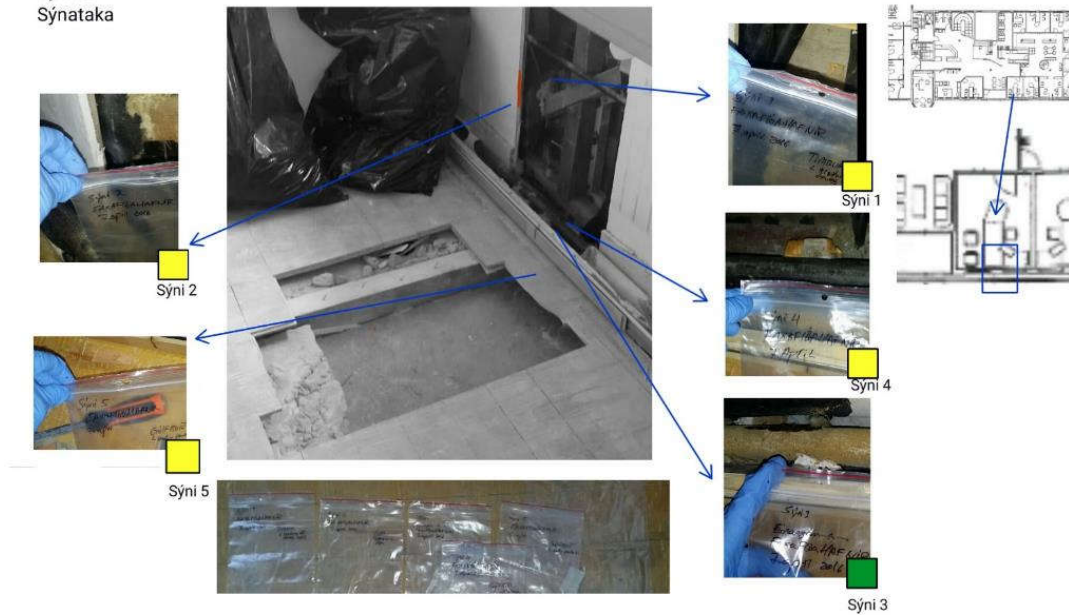
Rými 3
Sýnataka

Sýni	Merking	Staðsetning	Lýsing	Niðurstaða
1	Rými 3. 7.apríl	Útveggur	Timburklæðning á útvegg	Svolítið myglað (á yfirborði, ≤1 mm inn í viðnum): - Sennilega <i>Monodictys</i> sp.: nokkur gró
2	Rými 3. 7.apríl	Útveggur	Pappi (gifsplata)	Sumsstaðar þínu lítið myglað: - Fáeinir gersveppsfrumur í pappanum - Fáeinir bakteriulegar agnir á pappanum
3	Rými 3. 7.apríl	Gólf	Einangrun á ofnaröri	Engin mygla fannst.
4	Rými 3. 7.apríl	Gólf	Gólfbitaendi við útvegg	Svolítið myglað á fáum stöðum: - <i>Cladosporium</i> sp.: nokkrir sveppþræðir og nokkur gró sumsstaðar í æðum viðarins
5	Rými 3. 7.apríl	Gólf	Gólfborð undir parketi	Annaðhvort ekki eða þínu lítið myglað: - Fáeinir bútar af þráðum, óvíst hvort það voru sveppþræðir eða eitthvað annað
6	Rými 3. 7.apríl	Loft	Gifs úr lofti	Engin mygla fannst.
7	Rými 3 7.apríl	Loft/þak	Timburklæðning	Þínu lítið myglað á nokkrum stöðum (≤ 1mm inn í viðnum): - <i>Cladosporium</i> sp.: nokkrir sveppþræðir og nokkur gró sumsstaðar í viðaræðum - Nokkrar gersveppsfrumur í viðaræðum - <i>Acremonium</i> sp.: fáein gró

8	Rými 3 7.apríl	Loft	Loftaplata fyrir ofan kerfislöft	Engin mygla fannst.

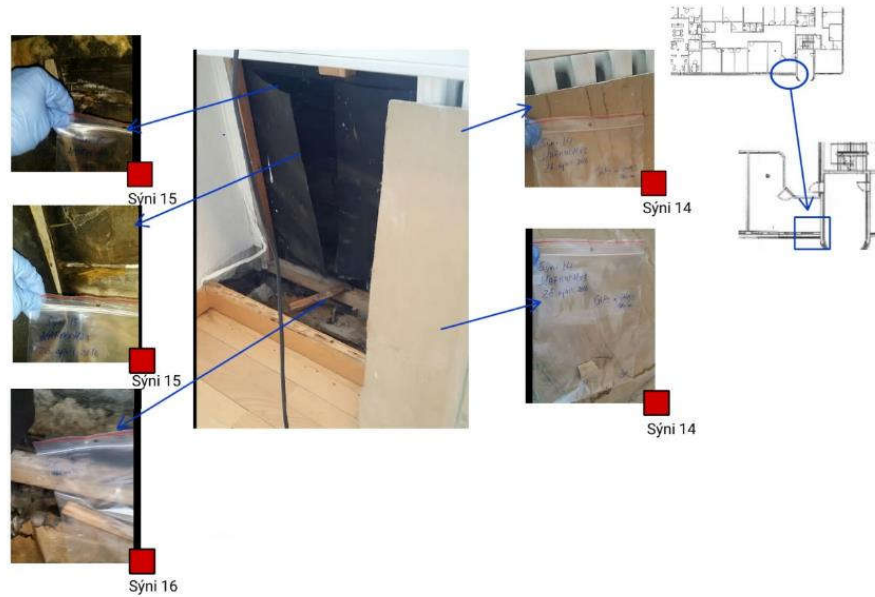
Rými 8
Sýnataka

14	Rými 8. 26.apríl	Útveggur	Gifs á lagnagrind, útvegg	Svolítið myglað: <ul style="list-style-type: none"> - Gersveppir: fáeinar frumur - Ógreindur sveppur: fáeinir bútar af sveppþráðum - Nokkrar smáýraleifar og -skítur
15	Rými 8. 26.apríl	Útveggur	Borðaklæðning á útvegg/kverk	Viðurinn mjög myglað og mjög fúinn (brúnfúi): <ul style="list-style-type: none"> - Ógreindur kólfsveppur (fúasveppur): ljósir sveppþræðir með sylgjum yfir stóra hluti viðarins - <i>Monodictys</i> sp.: mörg gró - Ógreindur sveppur: stífir dökkbrúnir gróberar - Mögulega fleira svepptegundir - smáýraskítur
16	Rými 8. 26.apríl	Útveggur	Tímur í grind, útvegg	Myglað: <ul style="list-style-type: none"> - <i>Monodictys</i> sp.: mörg gró - Gersveppir: nokkrar frumur í æðum viðarins - <i>Aspergillus</i> sp.: nokkrir stíklar af gróberum og nokkur hnöttótt vörtótt gró - Ógreindur asksveppur: nokkur dökkbrún askgró - Mögulega fleira svepptegundir - Nokkrar smáýraleifar og -skítur

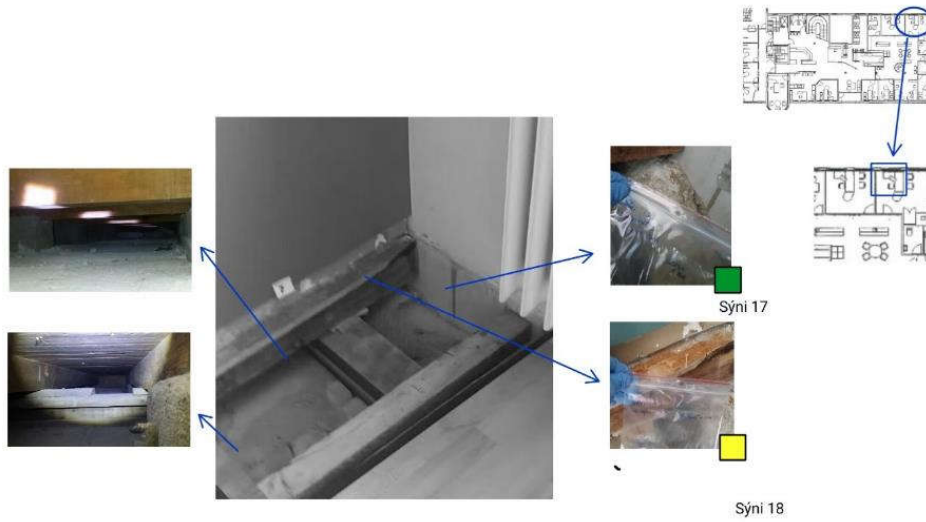
Rými 7
Sýnataka

17	Rými 1. 22.apríl	Gólf	Gólfbiti og múr	Engin mygla fannst.
18	Rými 1. 22.apríl	Gólf	Gólfborð og lím	Þínu lítið myglað/mengað: - Fáeinar gersveppsfrumur - <i>Chaetomium globosum</i> : tvö gró (sennilega mengun)

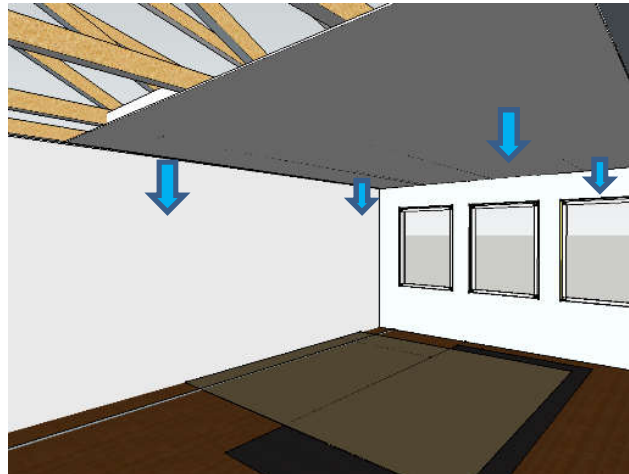
Þau sýni sem tekin voru úr borðaklæðningu þaksins reyndust annað hvort lítið eða mikið mygluð, engin sýni voru hrein. Erfitt er að gera grein fyrir heildarástandi borðaklæðningar vegna óhreininda í þakrýminu. Mikið ryk, óhreinindi og sót hefur safnast fyrir uppá einangrun í þaki og gerir nákvæma skoðun byggingahlutans mjög erfiða. Einnig hefur steinullareinangruninni verið blásið inni þakrýmið og þekur mest allt yfirborð þakrýmis. Óhreinindin hafa að öllum líkindum verið að safnast fyrir í þakinu yfir langt tímabil bæði í gegnum loftunarpop þaksins og vegna loftleka milli byggingahluta. Engin rakasperra er í lofti og er því mikil hættu á að töluverður loftleki sé milli þakrýmis og allra rýma á 4. hæð. Þetta hefur þau áhrif að heitt og rakaríkt loft getur farið óhindrað uppí þakrýmið og orsakað rakapéttingu á kaldari byggingaflötum. Gæti undirþrýstings í rýmum á 4. hæð getur það orsakað sog neðan úr þakrýminu og haft áhrif á innivist þar sem mikil óhreinindi eru til staðar. Á þeim stöðum sem opnað var neðan frá uppí þakrýmið komu í ljós tvær til þrjár tegundir af loftaklæðningum frá fyrri tíð. Ný loft höfðu verið sett undir þau gömlu. Óhreinindi og myglugró geta því legið þar á milli loftaklæðninga og haft áhrif á innivist. Því er nauðsynlegt í hreinsunaráætlunum að loftin séu tekin niður og endurbyggð á hefðbundin hátt með rakavörn sem einnig veitir loftþéttleika milli byggingahluta. Viðkvæmur partur þaksins vegna leka er við turna sem standa uppúr og myndu 5. hæð. Þessi tenging þaks við útveggi turnanna hefur lekið í gegnum tíðina og þyrfti að endurbyggja til að tryggja þéttleika.

Mynd 19: Teikning sýnir hvernig loftleki getur orðið neðan úr lofti.

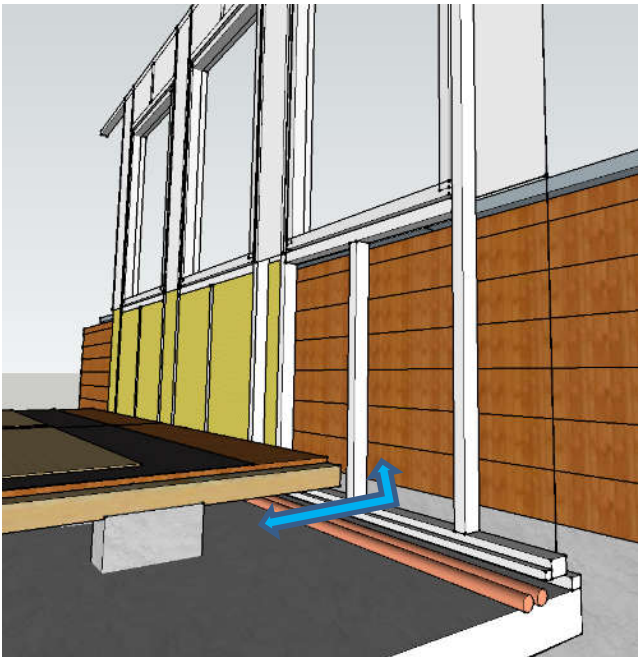
Mynd 20: Teikning sýnir uppbyggingu timburveggjar og gólfs. utan. Bláa örin sýnir op og mögulegt loftflæði milli byggingahluta.

Veggurinn er farinn að gefa sig og víðsvegar myndast fúí og mygluvöxtur. Í honum er lítil einangrun (65mm steinull) og engin rakavörn. Tvö lög eru af tjörupappa sitt hvoru megin við einangrun sem gefa vissa mótstöðu við rakafærni en heftir það ekki að raki berist að innan og inni vegginn. Þeir naglar sem voru sjáanlegir í veggnum á sýnatökustöðum voru ryðgaðir. Það segir okkur að rakafærni er í gegnum vegginn og daggarpunktur myndast á röngum stöðum í uppbyggingu veggjarins. Uppstólað gólf liggur að veggnum og er holrými undir því, neðsti hluti veggjarins er með þeim hætti að hann er opin neðst við gólf. Því er bein tenging við loftrými gólfsins og inni vegg. Loftstreymi milli þessara byggingahluta getur þýtt að myglugró og önnur afleiðuefni rakaskemmda geta auðveldlega borist frá sýktum svæðum um aðra byggingahluta. Þau sýni sem tekin voru úr útveggnum reyndust öll mjög mygluð.

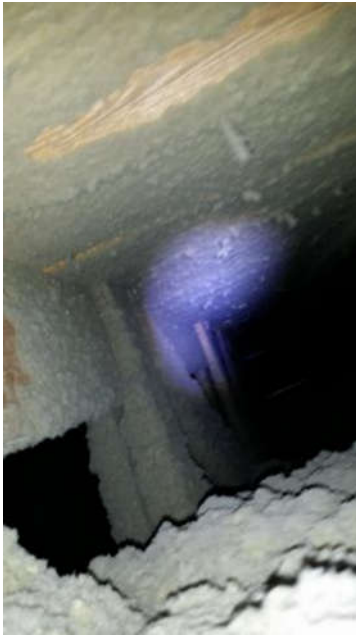
Mynd 23: Séð inní þakrými. Blásin steinullareinangrun og óhreinindi.

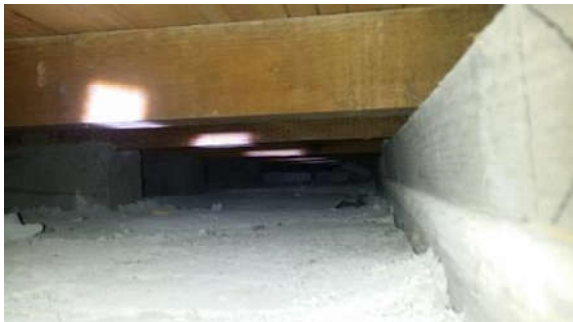
Mynd 25: Séð undir gólf meðfram útvegg. Opið er undir milli rýma á hæðinni.

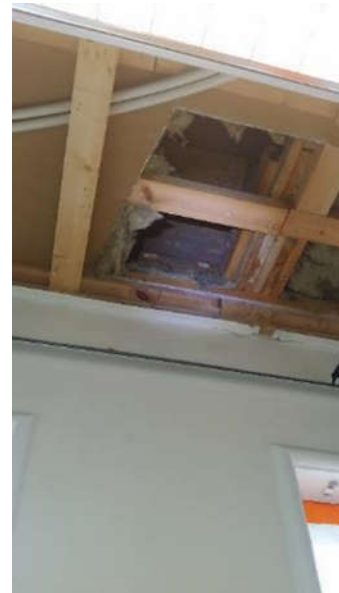
Mynd 24: Séð uppí þak úr rými 3. Búið að rjúfa loftklæðningu. Sjá má tvö lög af loftklæðningum.

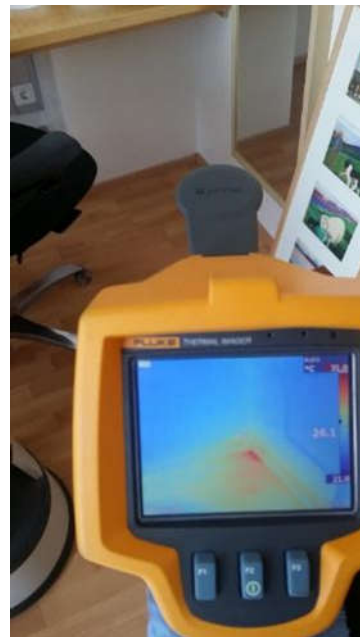
Mynd 26: Hitauppstreymi sjáanlegt með hitamyndavél uppúr gólfi. Mynd tekin ca. 4 metrum frá útvegg.

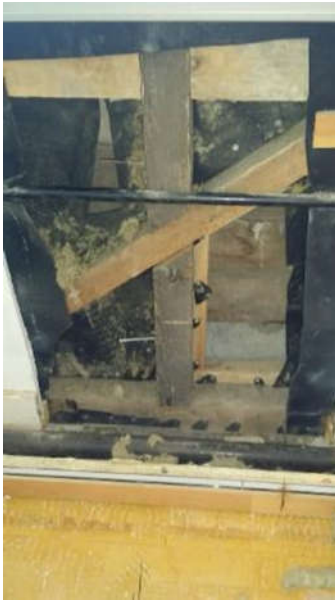
Mynd 27: Opnun á timburútvegg undir glugga í rými 3. Horft er inní klæðningu sem er á steinsteyptum hluta útveggjar.

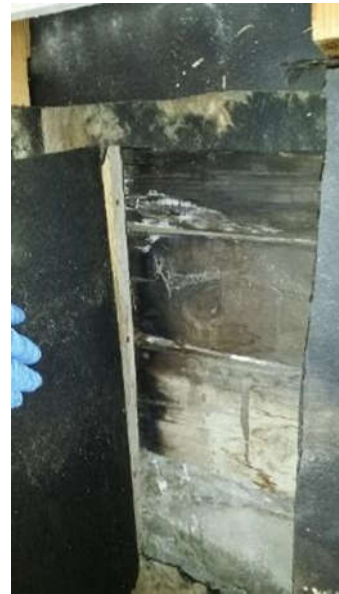
Mynd 28: Opnun á timburútvegg í horni rýmis 8. Miklar rakaskemmdir sjáanlegar í timburhluta veggjarins

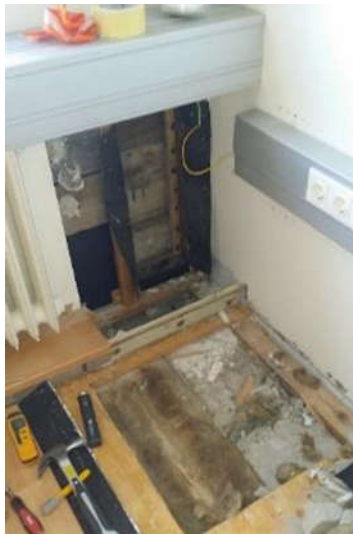
Mynd 29: Opnun í gólfi og vegg í rými 1.

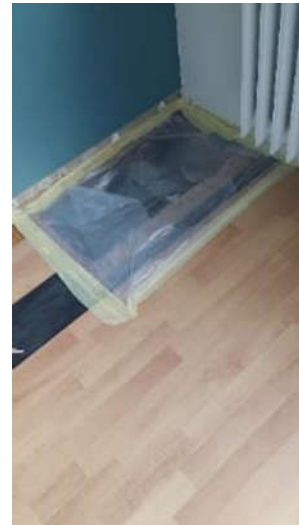
Mynd 30: Opnun í gólfi í rými 7. Plast var sett yfir gatið til varnar. Á því mátti sjá að loftþrýstingur er undir gólfi. Plastið færðist upp og niður vegna þrýstings annarsstaðar frá.

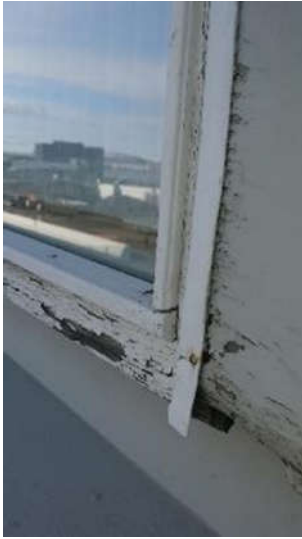
Mynd 31: Gluggi á 4. hæð séður utanfrá.
Ástand orðið nokkuð lélegt.

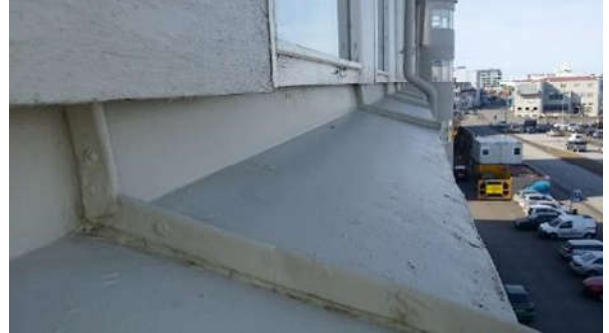
Mynd 32: Áfella á steiptum vegg.
Nær uppað timburvegg og undir glugga.
