2007年新潟県中越沖地震の被害とその特徴

Key Words : *Off-Chuetsu Earthquake, strong ground motions, geological and geotechnical aspects, lifelines, roads, railways, houses, nuclear-power plant*

IMPORTANT FEATURES OF THE DAMAGE CAUSED BY THE
JULY 16th 2007 OFF-CHUETSU EARTHQUAKE

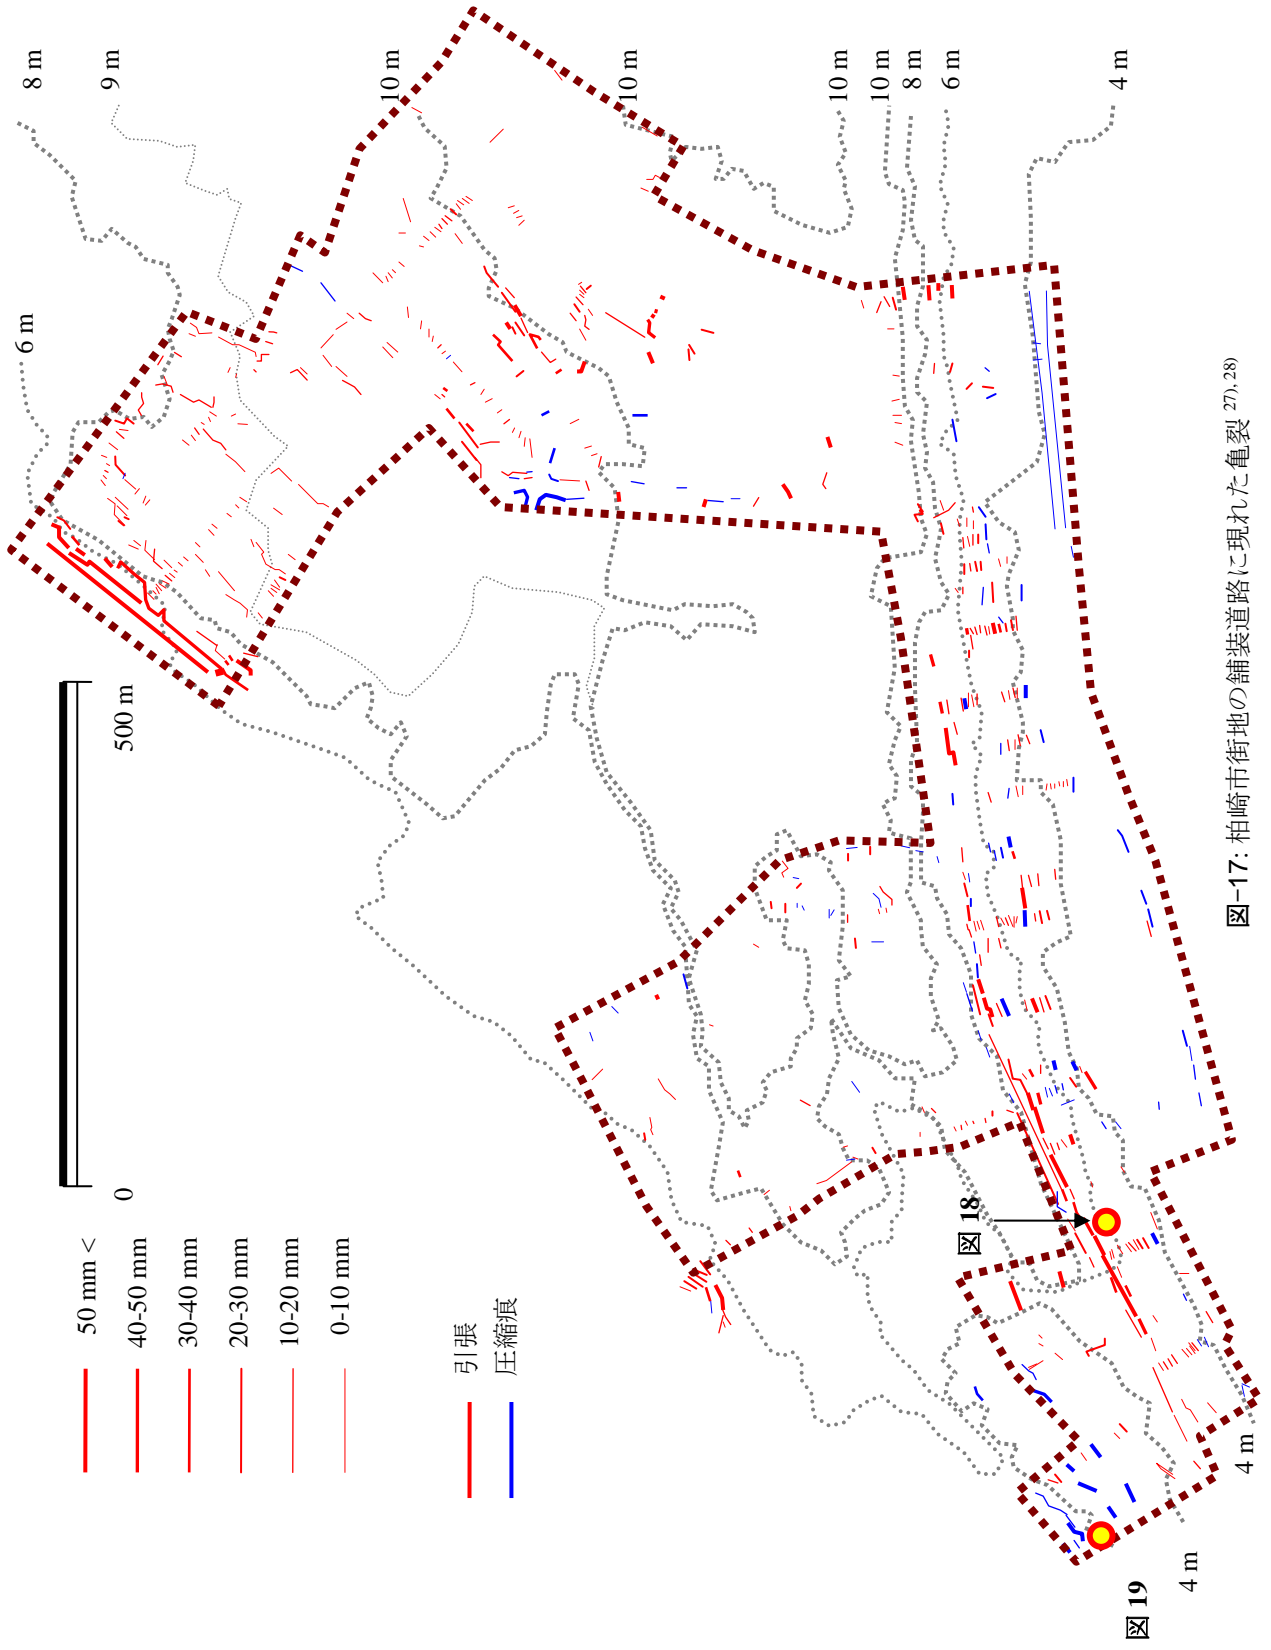
図-17は柏崎市街地の舗装道路に現れた亀裂分布を示したものである(小長井 他²⁷⁾、²⁸⁾)。破線枠(図-16を参照)が調査を行った区域である。赤が引っ張りによる開口亀裂、青が圧縮を受けた舗装の圧壊で開口部では代表的な開口幅を、また圧縮部では舗装の重なりをmm単位で計測した。一般に亀裂の密度は道路幅や舗装厚さの影響を受け必ずしも下位の地盤の変形を直接現すものではないが亀裂の大きさや密度が大きい部分で地盤変形が顕著であることが推測できる。代表的な開口亀裂(図-18)は、図-17にあるように旧市街地を東西に走る中心街沿いに集中し、これらは南側に向かって比較的大きな勾配で下る、馬の背状の砂丘斜面の肩に当たる。一方、砂丘の麓部分では図-19に示すような圧縮痕が随所に見られ、特にかつて潟であった鵜川河口近くでこれが顕著である。これらは砂丘斜面が低い部分に向かってわずかながら移動したことを示す痕跡と捉えられる。その他、柏崎市役所北の丘間凹地や北部の日本海側にも亀裂群の集中が認められる。

図-17: 柏崎市街地の舗装道路に現れた亀裂^{27), 28)}

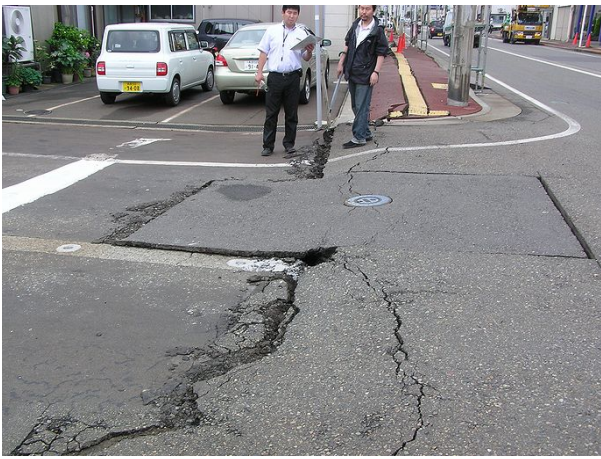
図-18 馬の背状の砂丘肩部分に現れた亀裂開口
撮影場所：(37.367019,138.546063)

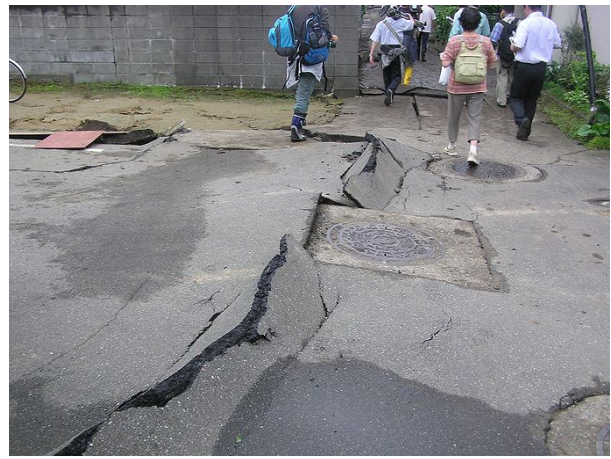
図-19 砂丘麓部分の圧縮痕
撮影場所：(37.367855,138.54487)

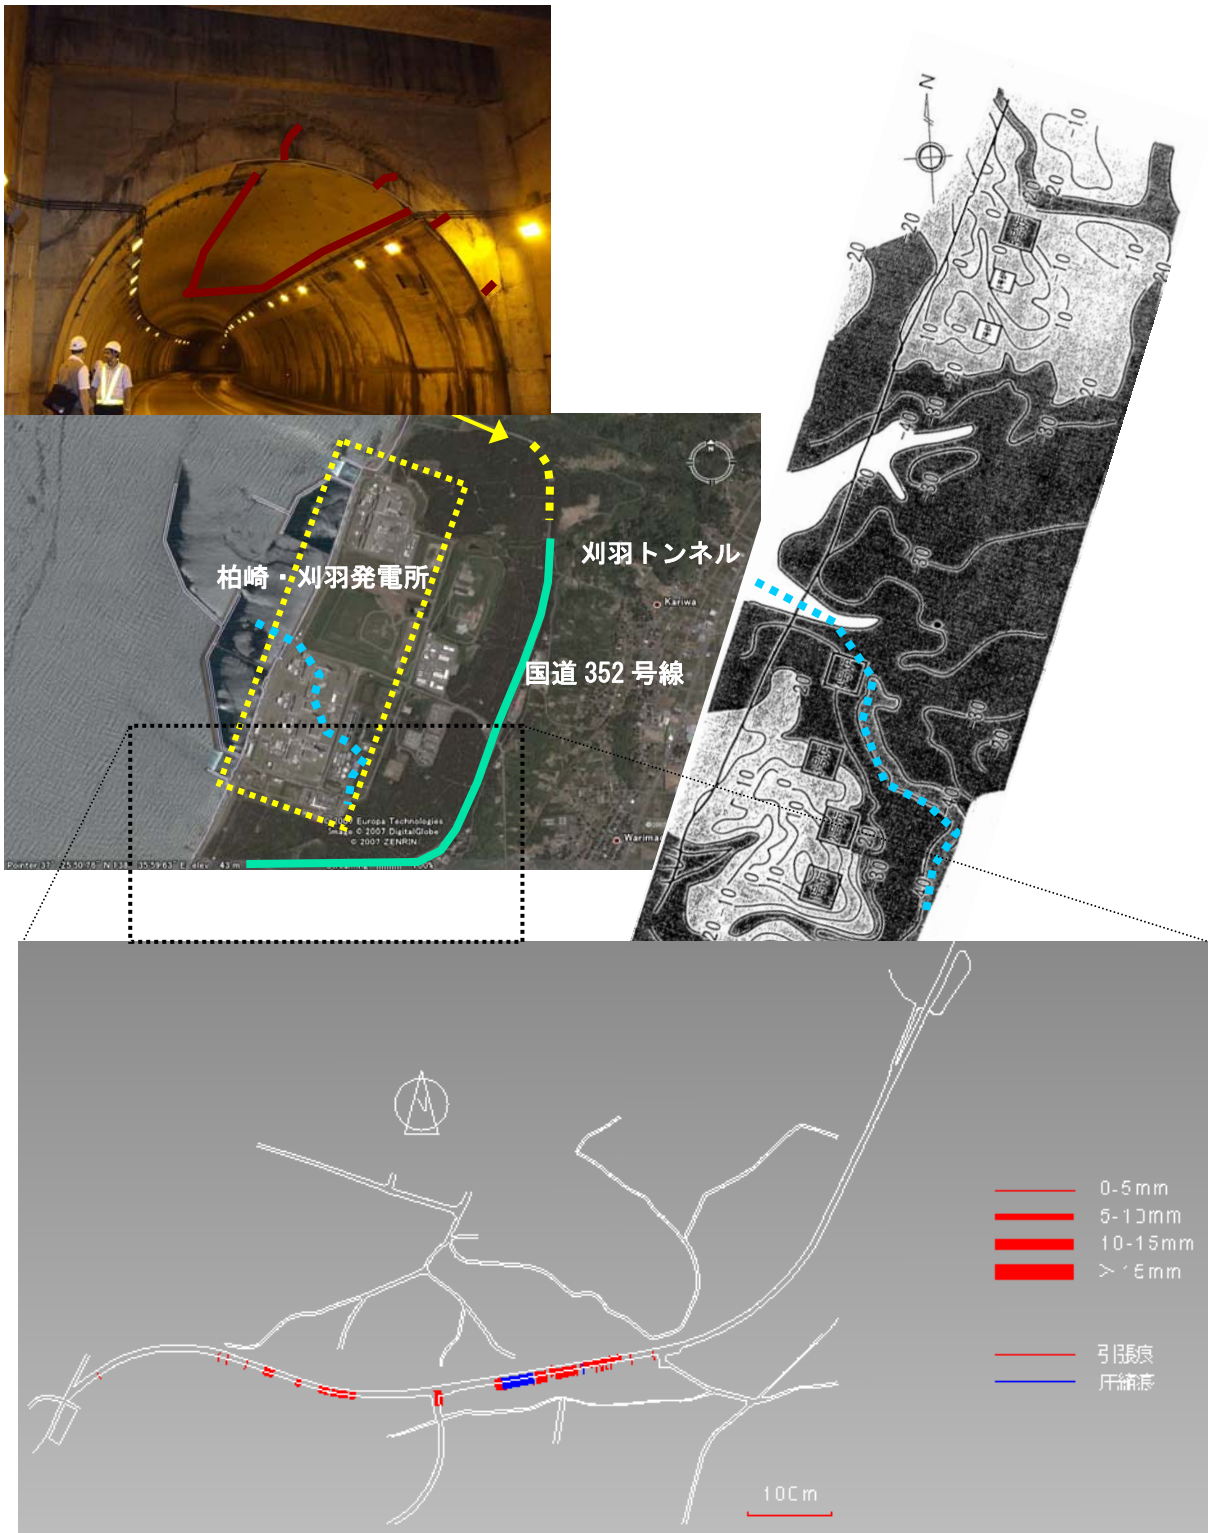
図-26(下)には発電所南側の国道の歩道に現れた亀裂位置と開口を示している、およそ200mの長さの引っぱり亀裂、そのすぐ西隣の100m程の区間に圧縮痕が集中しており、砂丘の変形がこのあたりに集中していることを示している。このあたりは盛土区間でありわずかながら残る凹地を横切っている。発電所建設時に確認された堆積岩の深度図から確認される谷筋の名残かとも推察される。

図-26: 刈羽トンネル（上）および発電所南側の国道歩道の舗装に発生した亀裂および圧縮痕（下）と堆積岩の深度図（衛星写真は Google earth, 堆積岩の深度図は東京電力提供, トンネル坑口写真撮影箇所：37.441848, 138.610983）

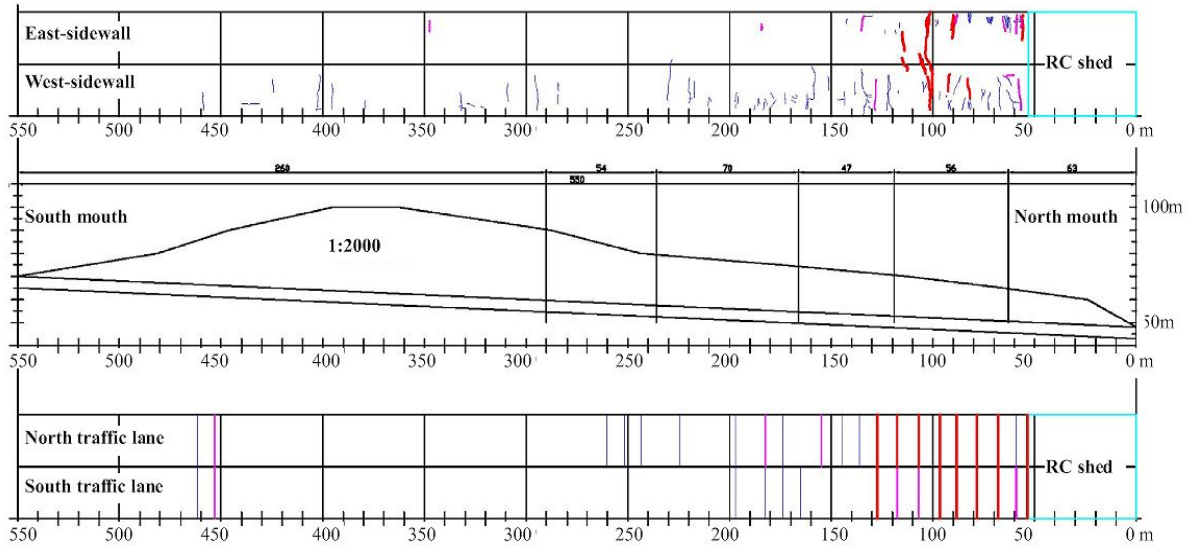
刈羽トンネルは発電所の東背面の砂丘の北端部を貫く 500mのトンネルである（図-26 上）。以下に現れる距離は南坑口から計測したものである。トンネルは南坑口から 300m程度はほぼ真北向かって進むが、北坑口付近は大きく西に向かってカーブしている。被害状況の確認のため一旦は車両通行止めの措置がなされたが軽微な被害であったため、通行止はほどなく解除された。被害は軽微ではあるが、覆工コンクリートの亀裂のパターン（図-27, 図-28）が砂丘の変形を推定する手がかりになる。図中上から、トンネル内側を表に向ける形の覆工の展開図、縦断勾配と土被の変化、路面継ぎ目に発生した開口亀裂である。全体的に北坑口近く 100m 程度の区間に亀裂の集中が著しく、また西側（北上車線側）の方が亀裂の開口が大きい。これは

図-27 刈羽トンネル内部のクラックマップ（南坑口を起点に距離を示す）

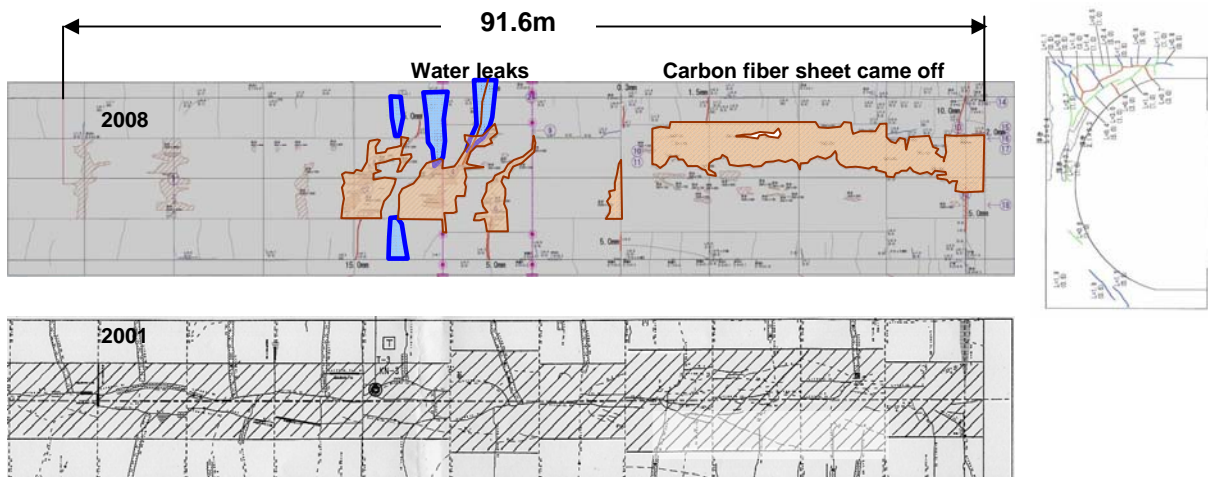
北坑口が北東に向かって押されてわずかに曲げられていることを示すものと考えられ、砂丘の北東斜面が動いたことによるものと推定される。特に亀裂の集中が著しい付近の 450m 付近のカーボンファイバーシートの剥がれおよび亀裂の状況を図-28（上）に示す。同じく図-28（下）には 2001 年に修復が行われたときのトンネル内部の亀裂状況を示す。この区間での覆工の赤外線画像を見ると FRP で被覆された裏側にやや高温の筋が明瞭に確認でき、亀裂の存在が確認できる（図-29）。これら補修は地震以前に行われていたものであり、常時に動いた部分が地震によってさらに変形したことを示している。

図-28 2001 年補修時に確認された亀裂（下）と地震後に確認されたカーボンファイバーシートの剥がれおよび亀裂（上）（データ：新潟県柏崎地域振興局提供）

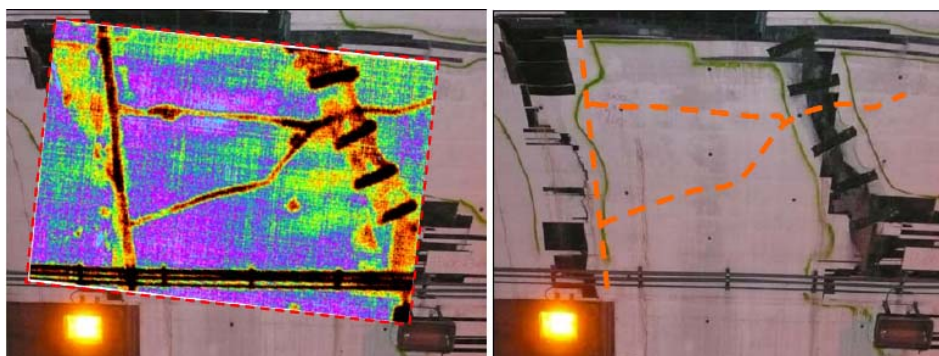
図-29 刈羽トンネル覆工修復時（2001 年）に取り付けられたカーボンファイバーシートとその裏側の亀裂の赤外線画像

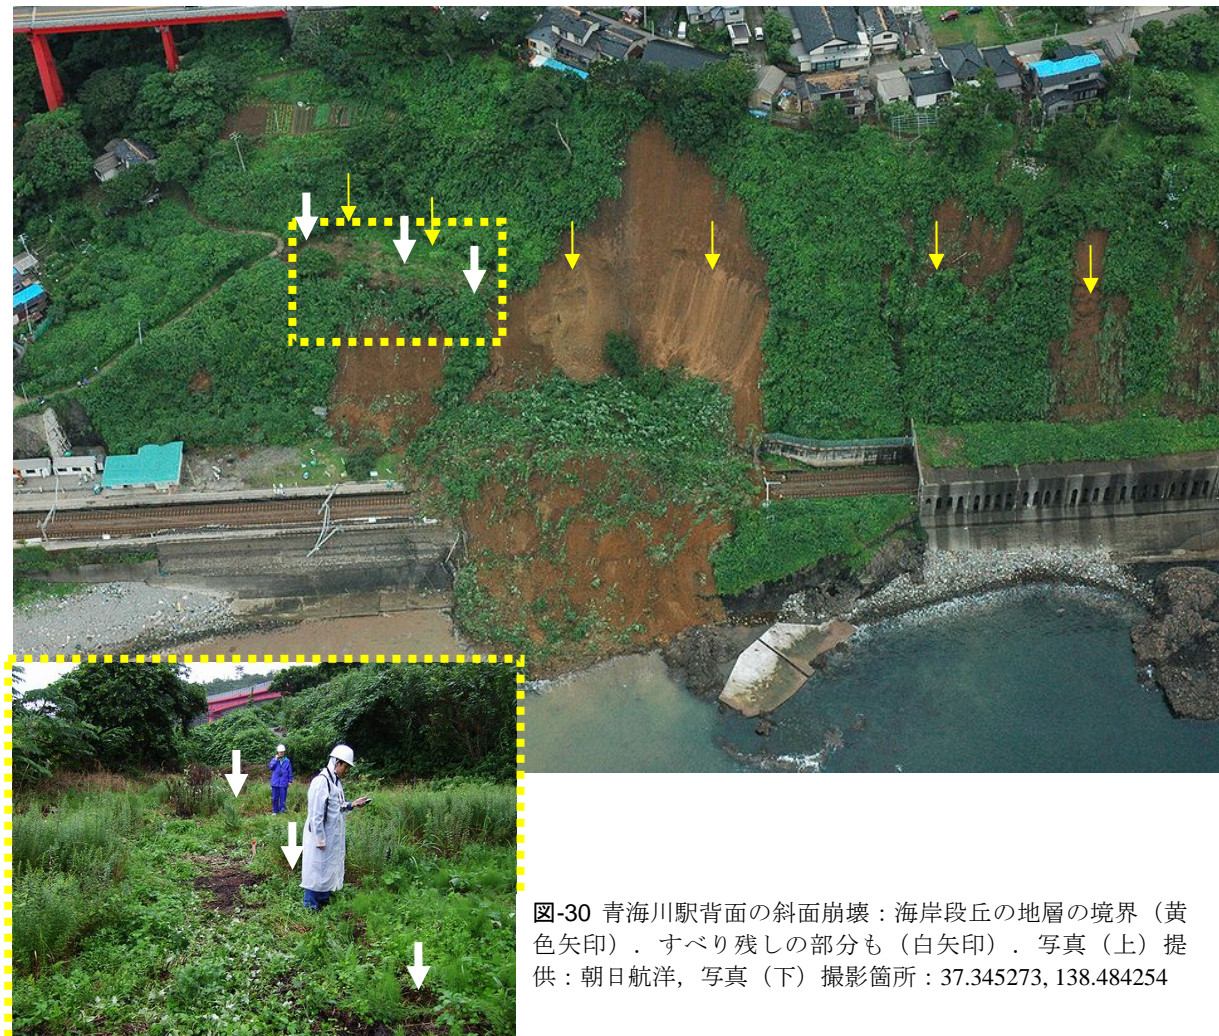
信越本線は、この段丘の海食崖の下の海に面した箇所を通過している。この海食崖の何箇所かで斜面崩壊が発生しており、土砂が海まで到達して海域を濁している。崩壊は海食崖の上部の段丘面の縁に近いところで発生しているものが多い。海食崖の地質は、新第三紀鮮新世の米山層で、下部が火山礫岩（主に円礫岩）、上部が泥岩とされる（小荒井他）。信越本線の青海川駅南斜面の崩壊土砂は信越本線を覆った（図-30）。斜面崩壊は、幅50m、高さ90m程度。写真右にロックシェッドがある。段丘中位には、崩壊位置からロックシェッドさらに左に向かって一直線に伸びる植生を水平に二分する成層地層境界が確認できる。ロックシェッドのさらに左にはこの境界面から湧出する水が滝になっていて、このあたりが常時から水の湧出と小規模の崩落があったことを示唆している。なお写真7の崩壊地の左脇にはこの境界面と同じレベルの小段がありその中ほどに亀裂（白矢印）が確認できる。滑り残しの土塊として後日安定化のための対応がなされている。

図-30 青海川駅背面の斜面崩壊：海岸段丘の地層の境界（黄色矢印）。すべり残しの部分も（白矢印）。写真（上）提供：朝日航洋，写真（下）撮影箇所：37.345273, 138.484254

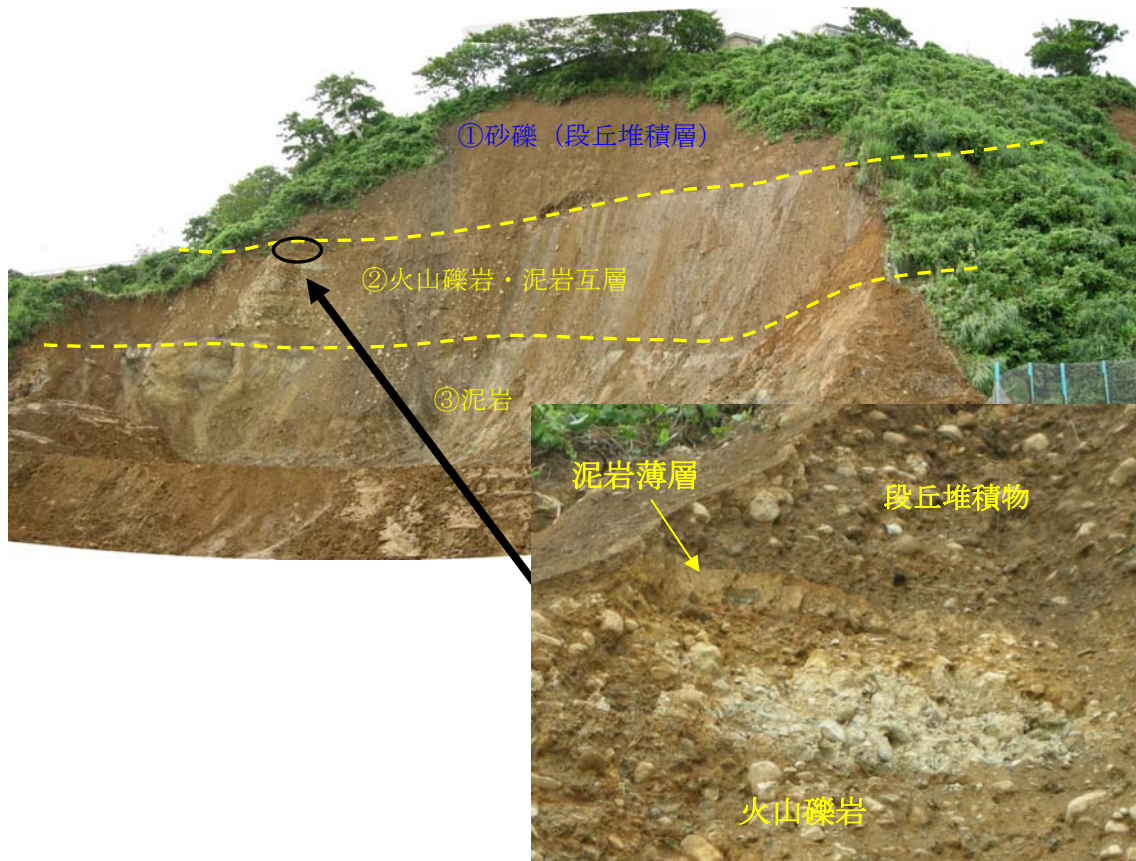
崩壊地の露頭（図-31）では、上位より①砂礫層、②火山礫岩・泥岩互層、③泥岩が確認される。赤外線カメラ(NEC SanEi TH702MV)で撮影した露頭の画像を図-32に示す。層境界面から緑や青色の筋が滑落面に沿って流れている様子が確認できる。地下水の滲出である。露頭の土（概ね26℃以上）に比べ20-25℃と低い温度である（この写真は復旧時の有効な排水処理に必要な情報として、関係機関で対策の参考に提供された）。

図-31 崩壊地露頭に現れた層構造 (撮影場所: 37.34523, 138.483428)

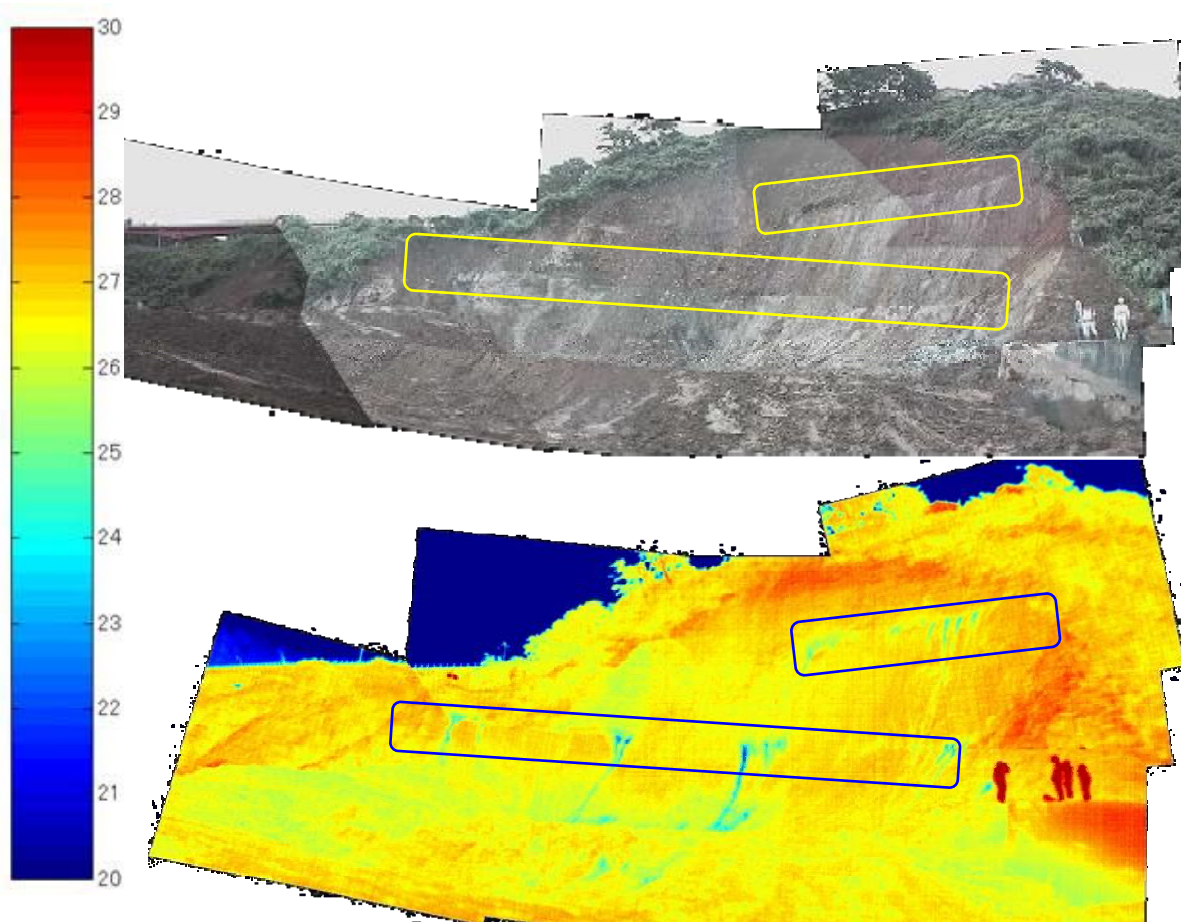
図-32 青海川駅南斜面の赤外線画像 (撮影: Johansson Jorgen 撮影場所: 37.34523, 138.483428)

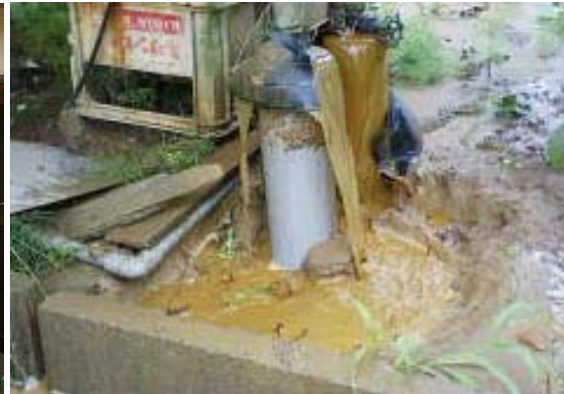
図-37 井戸からの水と砂の自噴(大字山本, 本震5分後)

- g)大字山本：別山川の旧河道に沿った大字山本地区の地盤は、他の地域と異なって柏崎平野の軟弱粘性土が卓越している。しかしその別山川の氾濫原堆積物の一部に砂層や砂礫層が挟まれており、これらの層が液状化したと考えられる。液状化によると思われる広範な地すべりが別山川旧河畔に向かって発生し、多数の家屋が傾斜・裂損し、基礎が壊れた。図-37は、深さ3mの浅井戸と16mの深井戸の二本の井戸から、地震直後に砂と水が噴出している様子である。深井戸は深度3mあたりで屈曲し破損しているの、すべり面はこの深度と

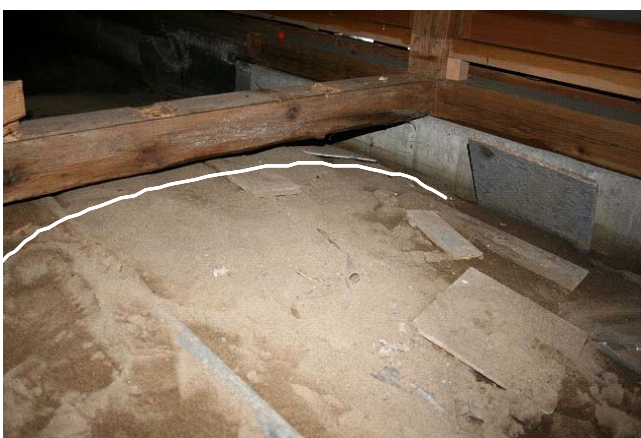
図-38の家屋（昭和49年築）は西に1%余り傾き、さらに西端が南下がりに約1%ねじれた。同写真に見るように家屋内の地盤は土台付近まで隆起し、束石で支持された各部屋は中央部が盛り上がり、庭も大きく盛り上がった。外周や家屋内の布基礎は無筋で、多数の亀裂が入っている。この北側の家屋も南側の家屋も同様である。南側家屋の地下水位はGL-32cm～-50cmと浅く、GL-50cmから-6mの間の新砂丘砂が液状化したものである。

図-38 液状化による布基礎の沈下と床下地盤の盛り上がり（長崎北端）

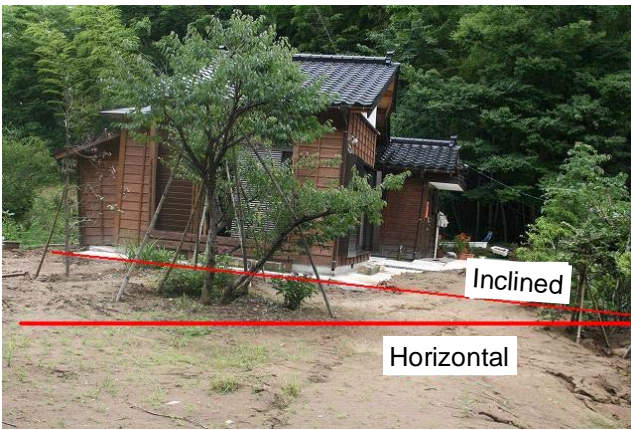
i)刈羽村稲場：刈羽村稲場地区では、中越地震による被災後に改築や再築した多数の住宅が、宅地の液状化と砂丘の地すべりによって再び甚大な被害を受けた。図-40はその一例で、再建後半年余りで再度全壊した。地震前の資料と地震後の測量結果を比較すると、家屋は約4m前方に移動し、全面は1.4mほど、背面は2.5mほど隆起して、写真のように10°余り前傾して大破した。地盤は、地震前の宅地で言えばG.L.-5m～-7m以深でN値20以上となり、この深さ辺りから古砂丘になると考えられる。建物直下の地下水位は、地震前の地表面に対してG.L.-1.5mと浅かった。前庭の道路寄り半分には排水暗渠が埋設されていたが、排水暗渠のない宅地部分が液状化して法先の強度を失い、砂丘斜面の地すべりが誘発されたと考えられる。稲場地区では、砂丘斜面全体にわたって幾重もの亀裂と段差が生じており、この地区の地盤変状は同じメカニズムに起因する。

図-40 液状化に伴う砂丘斜面の地すべりによる家屋の破壊 (刈羽村稲場)

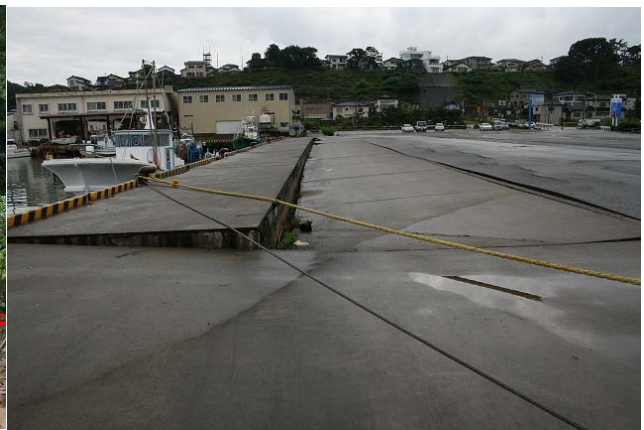
図-41 傾斜したケーソン岸壁 (柏崎港)

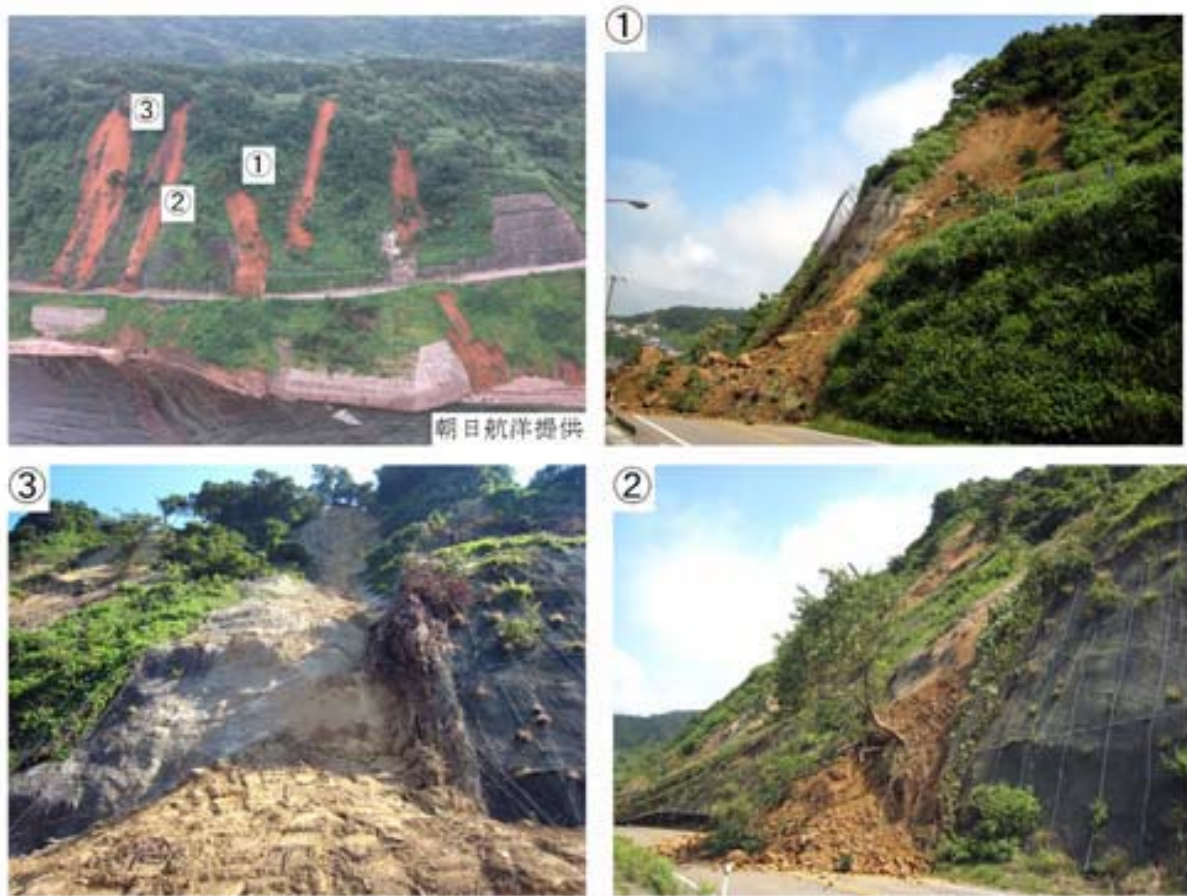
柏崎市北部の椎谷鼻（観音崎）周辺は、東西方向に延びる丘陵の西端が直接日本海に没し、1km余りにわたって数10m～100m余りの急崖が連続している。傾き約45度の急崖で、幅10m程度の崩壊が数ヶ所見られた。長さは最大のもので70m（すべり落ち土塊も含む）程度、厚さは3m程度である。地質は椎谷層の砂岩泥岩互層で、受け盤構造である。風化した表層が剥がれ落ちたような崩壊である。図-43に椎谷の崩壊写真を示す。斜面の上部、特に遷急線の上の土砂が崩れ落ちているようである。斜面下部はモルタル吹付で保護されており、この部分はほとんど崩れていない。モルタル吹付が地震に有効であることには疑問が残るが、表層の風化を抑制するという意味では有効であろう。図-44に類似の崩壊として、2004年7.13水害で発生した斜面崩壊取り上げて比較してみる。場所は違うが、海岸沿いであり、また地質的にもほぼ同じである。豪雨時においても、地震時と同様、風化した表層及び遷急線上部の堆積層が崩れ落ちていることがわかる。

図-43 椎谷の崩壊写真

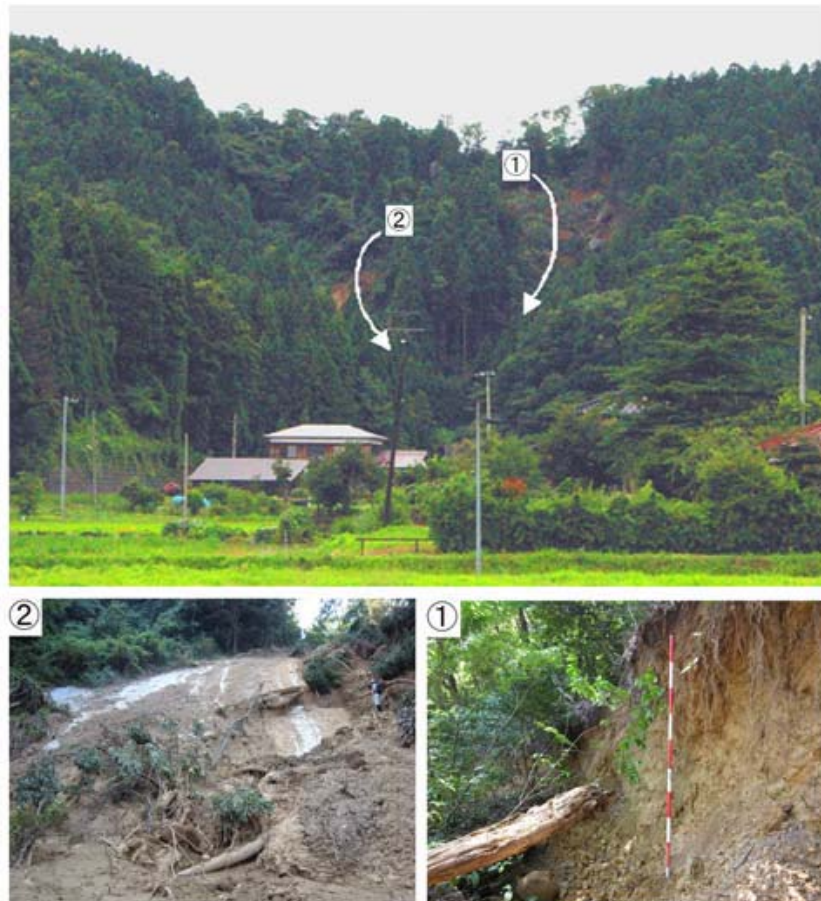
長岡市西山町長嶺において、中越地震の中では大規模な斜面崩壊が発生した。今回取り上げる中では唯一、凹型地形での斜面崩壊である。傾き約20度の斜面で起こった、幅約100m、長さ約210m、厚さ10m程度の崩壊である。地質は西山層の砂岩泥岩互層で、流れ盤構造である。崩壊地中央に土塊が残っているのが特徴である。図-45に長嶺の崩壊写真を示す。図に示すように白っぽい灰色の泥岩のすべり面が現れている。この滑らかな泥岩の傾きは約32度であり、簡単に薄層で剥離し、図でもわかるように、異なる深さですべり面が現れている。中央部に残った土塊は、すべり落ちてきた可能性はあるものの、明確に動いたという兆候を見つけることはできなかった。図-46に類似の崩壊として、2004年7.13水害で発生した斜面崩壊を取り上げる。場所は出雲崎町中山であり、豪雨時においても、地震時と同様、泥岩の滑らかなすべり面が現れている。また、新潟県中越地震時にも、東竹沢で、滑らかな泥岩面に沿って、上部の砂岩がすべり落ちており、誘因とは関係なく、流れ盤の泥岩面に沿っての斜面崩壊は発生しやすいことがわかる。

図-45 長嶺の崩壊

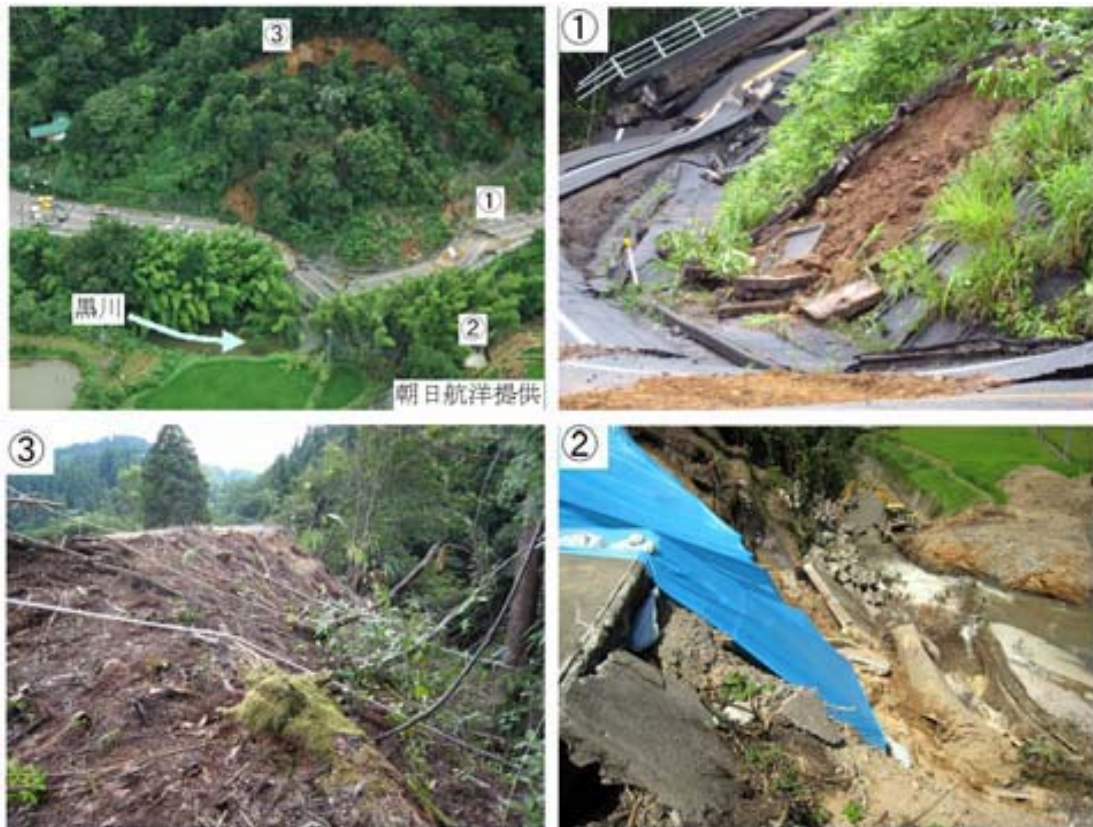
図-47 大積の崩壊写真

長岡市大積千本町において、地すべり型の斜面崩壊が発生し、国道8号を巻き込んで土塊がすべった。震源よりかなり内陸（東側）に入り込んだところでの社会基盤に被害を与えた崩壊であった。傾き約25度の斜面で、幅約100m、長さ約100m、厚さ10m程度の土塊の移動をとこなう地すべり型崩壊である。地質は魚沼層の砂シルト細互層で、斜面方向と傾斜しているものの、ほぼ流れ盤の構造である。背後には地すべり地形が存在しているが、今回は黒川に接する末端部ですべりが発生した。図-47に大積の崩壊写真を示す。地すべり土塊が国道8号ともにすべり、黒川を一時閉塞した。黒川には、泥岩面が現れており（②の地点）、この滑らかな泥岩に沿ってすべったと考えられる。崩壊斜面上部（③の地点の背面）は谷地形で落ち込んでいることがわかる。これは、浸食により形成された可能性もあるが、以前、地すべりですべった土塊の跡とも考えられる。図-48に応急復旧のための切土断面を示す。応急復旧では崩壊土砂の表層を切土し、また、斜面下には押さえ盛土を施工し、安定性を高めた。同図には切土面の写真も示してある。応急復旧は迅速であり、地震1週間後の7月23日より二車線供用をはじめた。

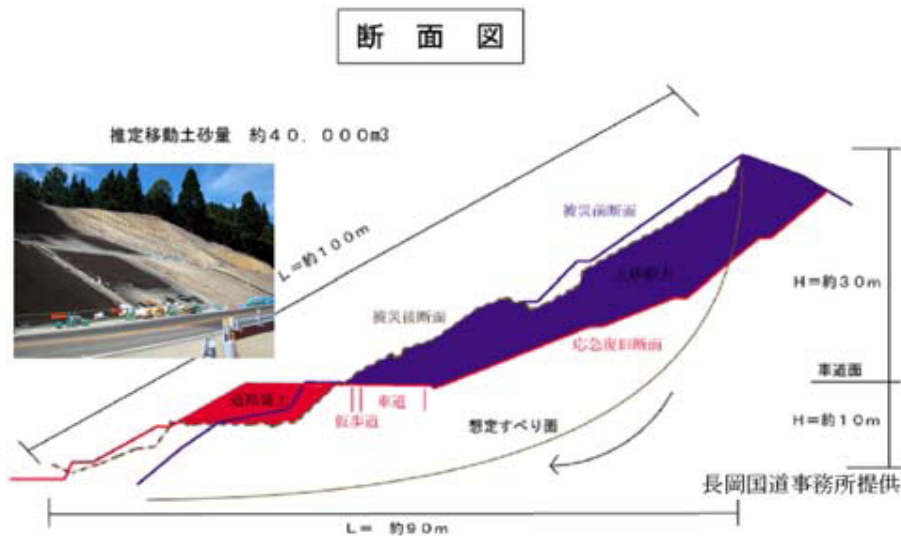
図-48 大積の応急復旧断面

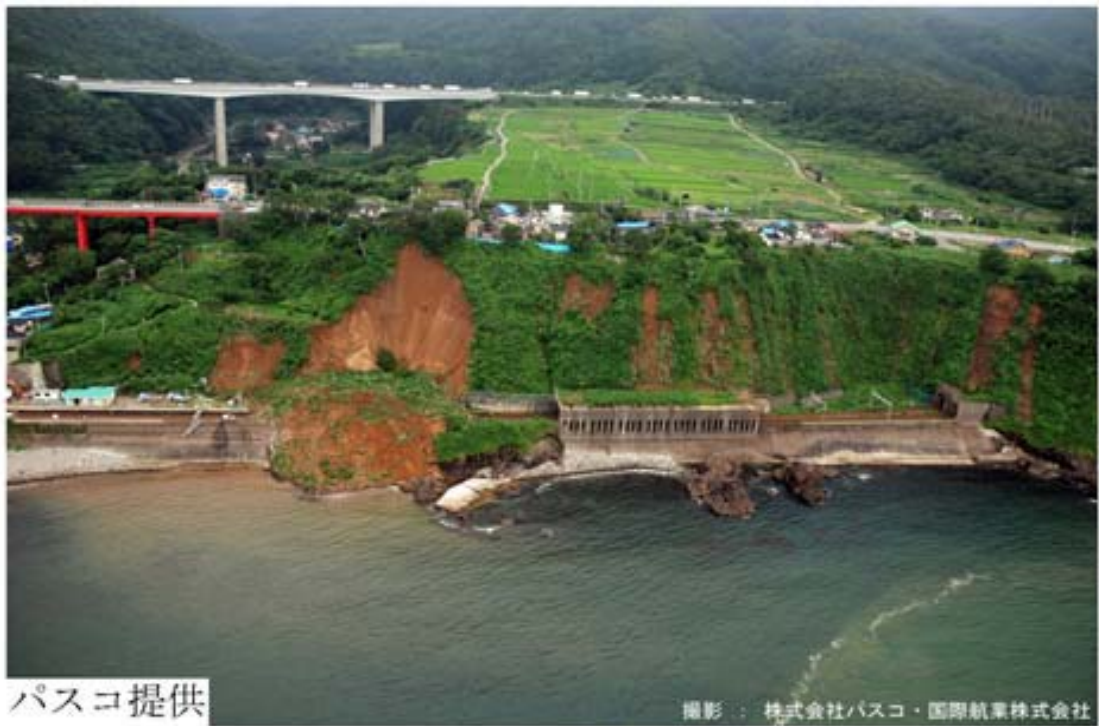
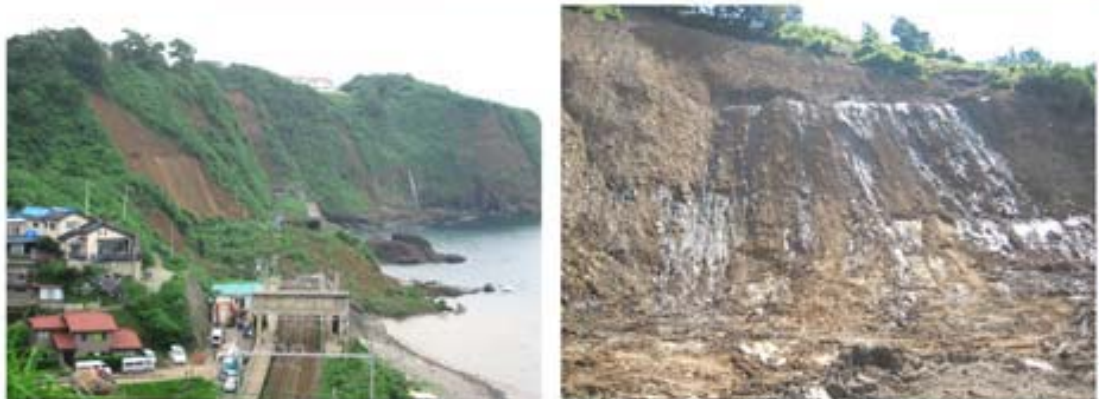
図-49 青海川の崩壊写真

柏崎市青海川のJR 信越本線青海川駅のすぐ隣で斜面崩壊が発生し、崩壊土砂が線路を埋めた。この崩壊により、斜面上部にはクラックが発生し、斜面上にある家屋を危険にさらしている。海と谷根（たんね）川に挟まれた凸型地形を呈しており、その海側（北西）斜面が崩れた。傾き約45度の海食崖で、幅約40m、長さ約50m（すべり落ち土塊含めず）、厚さ5m程度の規模の崩壊が起こった。地質は米山層（西山層相当）の泥岩（シルト岩）で、段丘砂礫が泥岩を覆っている。図-49に青海川の崩壊写真を示す。写真からわかるように崩壊土砂が線路を埋めている。遷急線で堆積構造が違って見えるように見える。遷急線の層境とその下にも地下水にしみ出し（湧水）が見られる。このような湧水（地下水）は、間隙水圧の増加や強度の低下など、崩壊に何らかの影響を与えたと考えられる。遷急線の上部および表層は円礫を含んだ段丘堆積物で覆われている。崩壊土砂には、大きな岩がほとんど見られないので、固結度の低い部分が崩壊したと考えられる。斜面下部に現れていた灰色の泥岩も、水にぬれていればかなり軟らかいものであった。

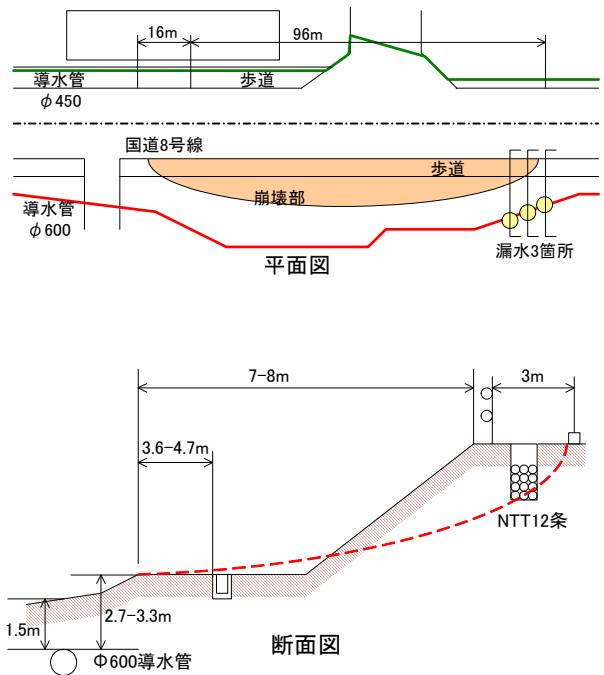
図-55 国道8号線沿いの導水管被害現場

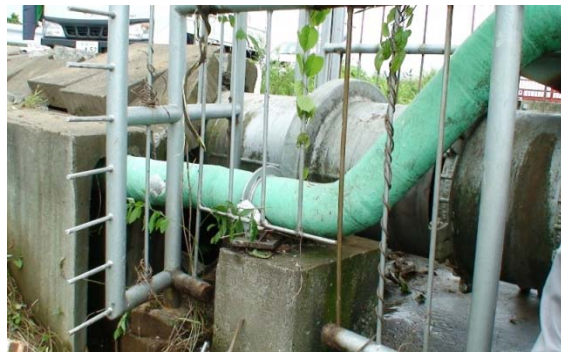
図-60 六識橋左岸の盛土沈下による側溝の損傷

柏崎市の管路被害の特徴として、配水幹線を含む比較的口径の大きい管路の被害が顕著であった。図-60は6拵系配水幹線が鯖石川を横断する水管橋(六識橋)の左岸側(橋場町)における管路支承部の損傷である。

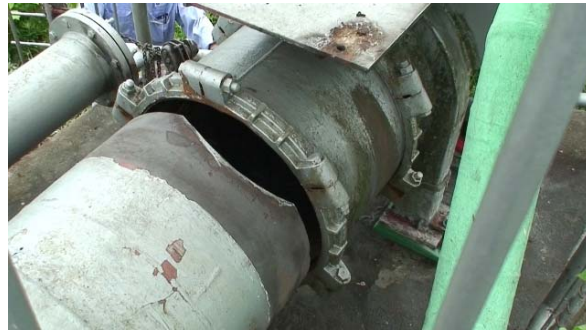
図-61 六識橋左岸の鋼管継手の抜け

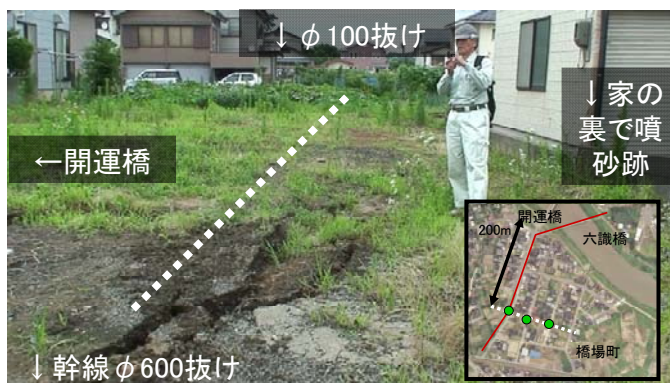
図-62 橋場町の地盤流動による亀裂

橋場町一帯では、六識橋周辺の液状化による管路被害の他、液状化に伴う地盤の側方流動が発生し、路面の圧縮亀裂が見られた。六識橋から200mほど南では、図-62のように広域な地盤流動に圧縮されて地盤が隆起し、亀裂が発生している。この地盤亀裂線上に管路は連続的に破損した。当場所の管路復旧時には管中心がずれていることが確認された。

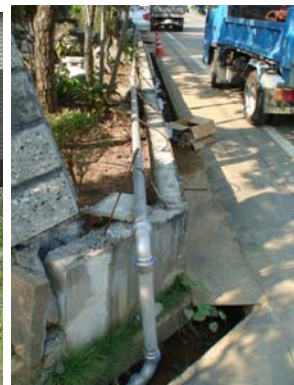
図-63 松波町の地上仮設配管

鯖石川の対岸西部にある松波町でも面的に液状化被害を受けたため、地上に仮設配管(図-63)を設置して復旧された。

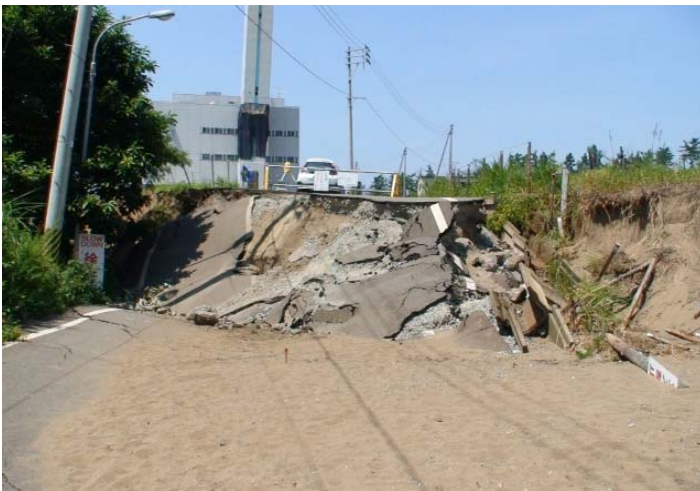
図-64 クリーンセンター前の管路被害

橋場町の対岸側のクリーンセンターでは、煙突にせん断亀裂が入り、その東側では図-64に示すように路面が2.3m近く沈下した。これは、写真右には砂採場があり、左側の鯖石川に向けて砂地盤が滑ったことによる地盤沈下である。配水管路DIP(K)φ100は写真の道路左側に埋設されていた。本現場では、早急な復旧が困難であるためクリーンセンター周辺の区間を止水した。

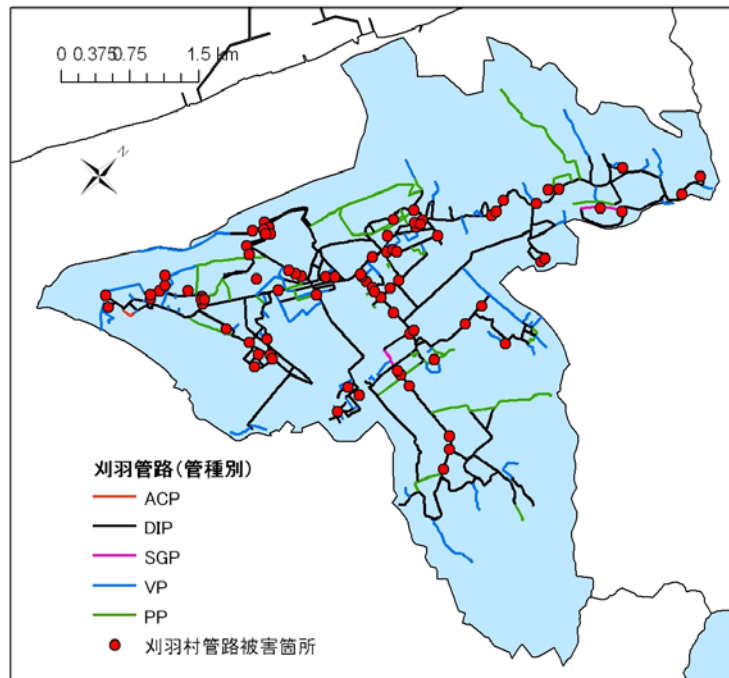
管路被害は浄水場近くの砂丘斜面上に埋設された管路 DIP φ300（図-71、図-72）で数箇所被害が発生し、その復旧に2,3日を要している。この斜面上での管路は、継手抜けだけでなく、管体自体に変形を残していた。また、柏崎市と同様に、砂丘と平地堆積層との境界地域で管路被害が集中したが、ポリエチレン管には被害が出ていない。配水管被害件数は94箇所に入った。刈羽村では、水道担当の職員が3名しかおらず、内1名は地震で負傷したこともあり、復旧においては日水協の関東地方支部が応援に入った。

図-70 刈羽村の水道管路網と被害箇所
（刈羽村水道課の被害図により作成）

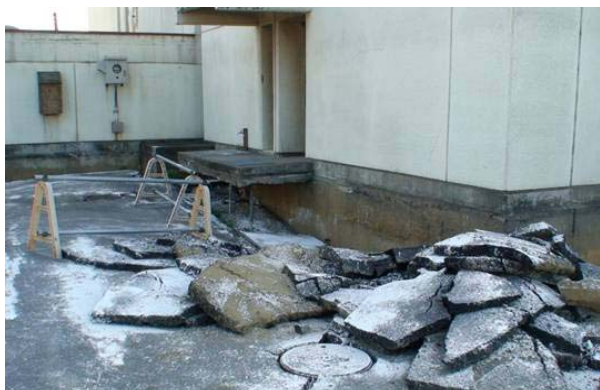
柏崎市内の流域汚水は4つのポンプ施設を介して柏崎自然環境浄化センターに導かれている。市街地からの汚水を集めてポンプ圧送する八坂中継ポンプ場では、地震によって周辺地盤が沈下し（図-75、76）、ポンプ場裏の鶴川に向かって道路盛土が移動していることが確認された。ポンプ場内敷地内で建屋と地盤の間に段差が生じたために可撓性のある圧送管φ400から漏水が発生したが、早急な復旧工事と上水道の機能が停止していたことにより機能支障には至っていない（図-77）。

図-75 八坂中継ポンプ場内の地盤沈下

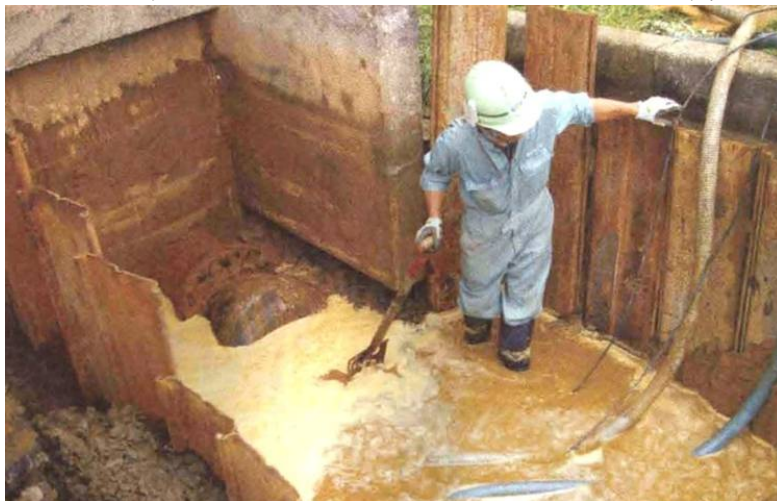
図-77 八坂中継ポンプ場の圧送管漏水
(引用：日本下水道新聞)

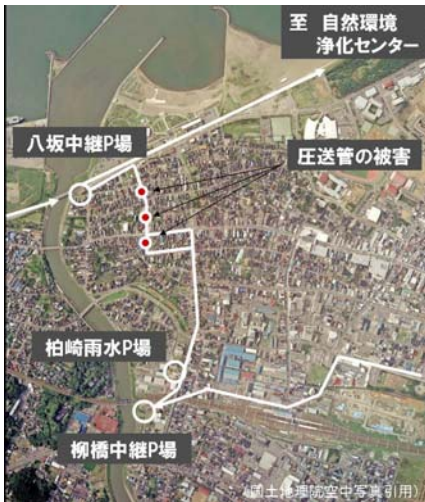
図-78 下水幹線図と圧送管の被害箇所

柏崎処理地区の下水幹線はヒューム管や DIP が使用され、それ以外の小口径の管きよには PVC が使用されている。柳橋中継ポンプ場から八坂中継ポンプ場を結ぶ二条の圧送幹線において DIP φ 500 の継手抜けの被害が 3 箇所確認された(図-78 参照)。被害箇所は八坂中継ポンプ場の内陸側になるが、水道管路の被害が集中した箇所とも符合する。浅埋圧送管 DIP φ 500 の漏水により道路冠水の被害になったが、開削によって早急に復旧対応されている。一方、深埋圧送管 DIP φ 500 の被害については、埋設深さが 6m あり、圧送管上部には図-79 に示すように他の地中埋設物が入り組み、開削による復旧工事が難しい状況にあった。地震後 1 ヶ月の調査時には浅埋圧送管のみ復旧されており、深埋圧送管については推進工法(反転工法)によって非開削に復旧することが計画されていた。

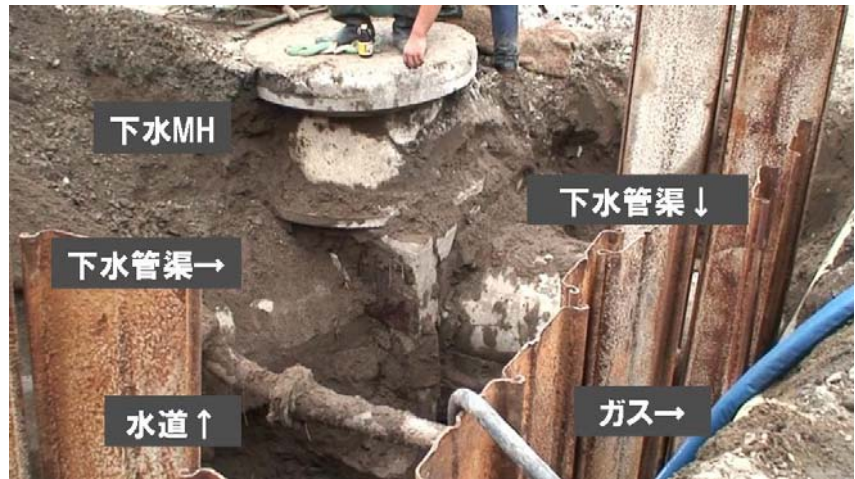
図-79 八坂中継ポンプ場の管路漏水

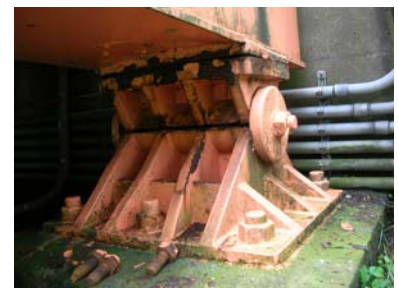
図-87 固定支承のセットボルトの破断

また、上越側の固定支承ではセットボルトの破断（図-87），下弦材下フランジソールプレート部の変形が確認された。また、橋台背面土には沈下による段差が生じた。

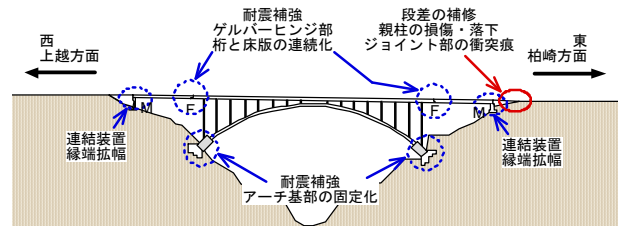
図-89 上輪橋の被災概要（実線）と耐震補強（破線）

被災状況を図-89に示す。上部構造には、親柱の損傷，及びジョイント部の衝突の痕跡が確認された。また、アーチ部においては、一部の下横構のガセットプレートに座屈変形が生じた（図-91）。また、橋台背面土には沈下による段差が生じた。

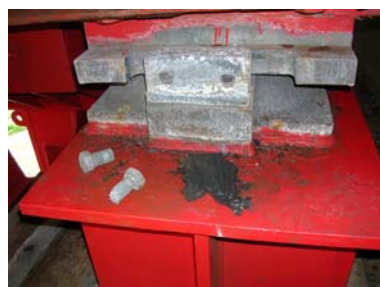
(a)アップリフト止めの損傷

図-93に被災状況を示す。3径間部では、端部支承においてアップリフト止めの損傷，サイドブロックの変形（図-95）が確認された。また、中間橋脚のピン支承でもアップリフト止めのピンキャップの変形が確認された。2径間部では固定支承の固定用の突起の損傷，破断（が確認された。両端の橋台ではパラペット部にひびわれ，伸縮装置の変形，ウイング部壁高欄の損傷が確認された。また、橋台背面土には沈下による段差が生じた。

図-95 径間部の端部支承の損傷

本橋では、地震力の作用により、支承部の損傷、橋台部との接触が生じたものと推定される。本橋は橋脚高さが45m規模の高橋脚であり、大きな変位が生じたこと、橋軸直角方向に対する地震力の作用により支承部にはアップリフト力が生じたことが推定される。

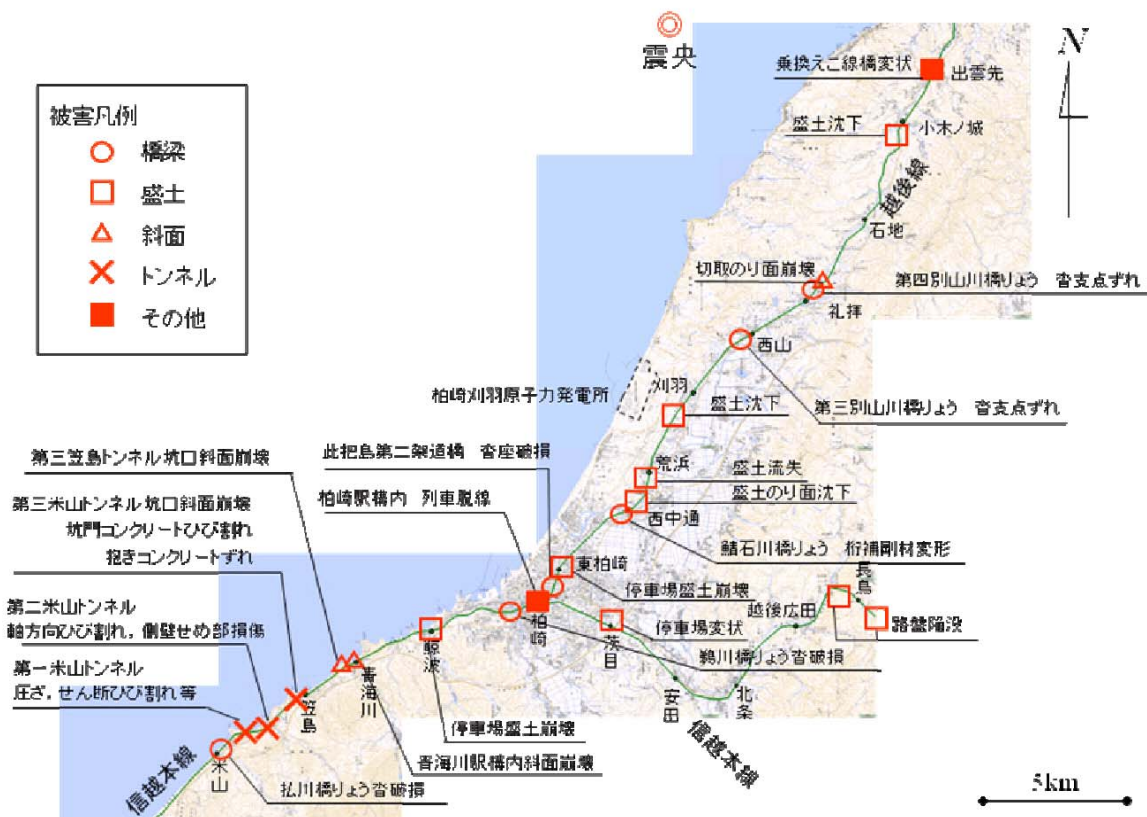
在来線の被害は、信越本線では、青海川駅構内の大規模な斜面崩壊、3トンネルでの被害（米山～笠島間の第一米山トンネルの覆工コンクリートの剥落、第二米山トンネルの側壁部の損傷、笠島～青海川間の第三笠島トンネルのひび割れ）、2橋梁の支承部の損傷（米山～笠島間の弘川橋梁、鯨波～柏崎間の鶴川橋梁）および多数の盛土、軌道、ホームなどの変状が発生した（図-116）^{38), 39)}。

図-116 新潟県中越沖地震の鉄道施設の主な被害³⁹⁾

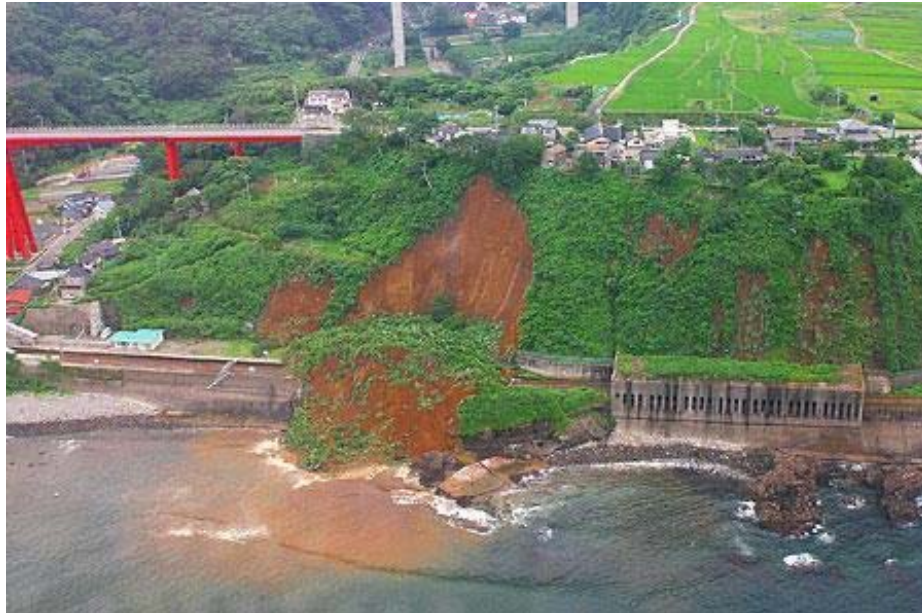
図-117 青海川駅構内の斜面崩壊

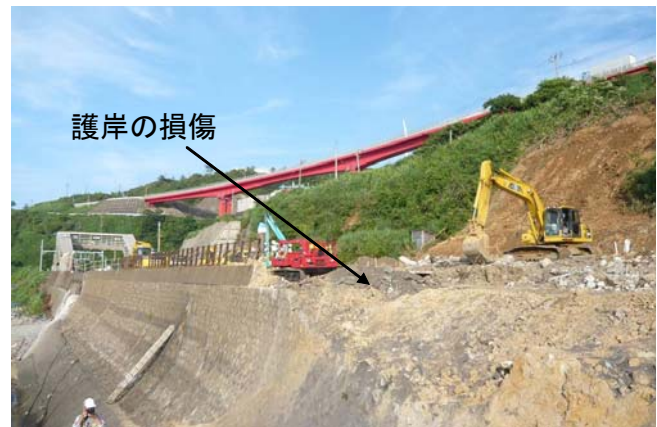
図-117～118は、地震発生直後に報じられたもので、図-119は、8月2日の復旧作業状況である。図-120は、高さ約4mの護岸が延長約40mにわたり崩壊した状況であり、他にホーム、駅設備が損傷を受けた。復旧は9月11日に完了し、9月13日に運転再開となった。

図-120 青海川駅構内の護岸の損傷

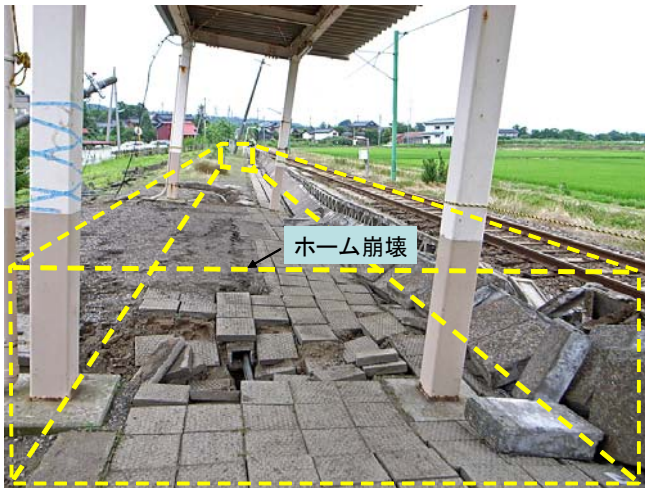
軟弱地盤上に構築されたホーム盛土は液状化の影響もあり、図-123のように盛土の基底破壊で最大1.0m程度沈下し、復旧は図-124のようにホーム端部にすりつくようにホーム盛土が再構築されていた。

図-121 荒浜駅のホーム盛土崩壊
