2007年新潟県中越沖地震の被害とその特徴

Key Words : *Off-Chuetsu Earthquake, strong ground motions, geological and geotechnical aspects, lifelines, roads, railways, houses, nuclear-power plant*

IMPORTANT FEATURES OF THE DAMAGE CAUSED BY THE
JULY 16th 2007 OFF-CHUETSU EARTHQUAKE

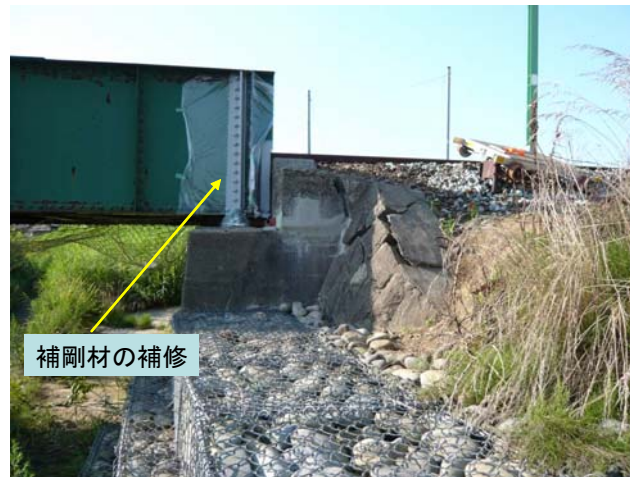
図-125 鯖石川橋梁の損傷

信越本線の東柏崎～西中通間の鯖石川橋梁では、図-125のように損傷し、橋台パラペットとの橋桁端部が接触、桁遊間が無くなっている。

また、橋台パラペットには亀裂が生じ、橋台ウイング部も破損しており、双方補修がなされていた。

橋桁は、リベット製の下路プレートガーダーの単純桁で、支承は鋼製の線支承となっていて、橋桁の支承部の鉛直方向の補剛材の補修、支承下面の樹脂注入の補修がなされていた。

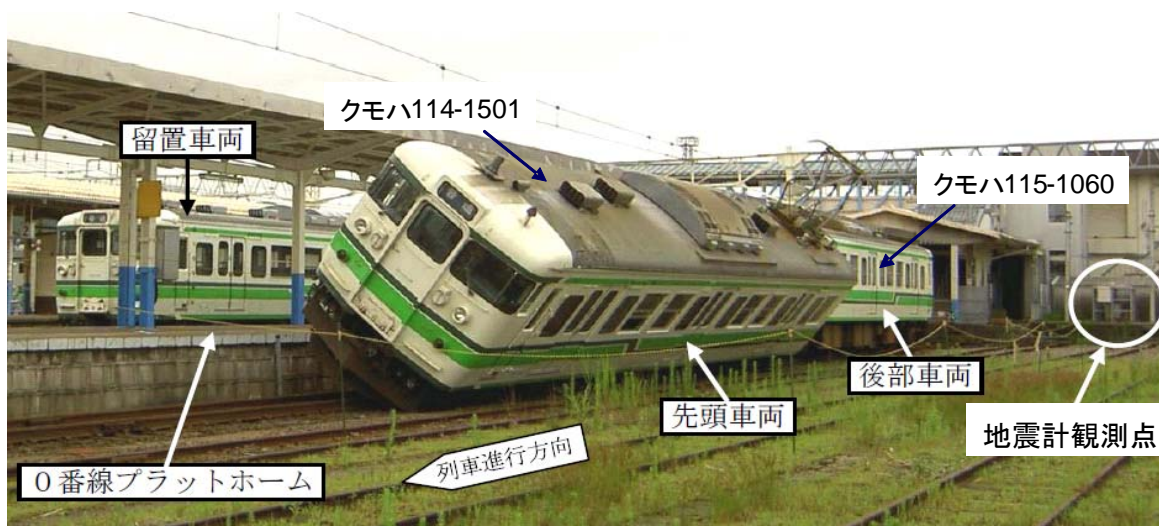
脱線車両は、プラットホームに接触し、2段の線状の塗装が剥落した跡があり、強震によりホームに強く衝突したものと考えられる（図-130、131）。また、脱線しなかった後部車両にも塗装の剥落痕があるものの、脱線車両と比べ細く、プラットホームに接触してはいるが、その衝突力は小さいものと考えられる。

図-128 柏崎駅構内の脱線

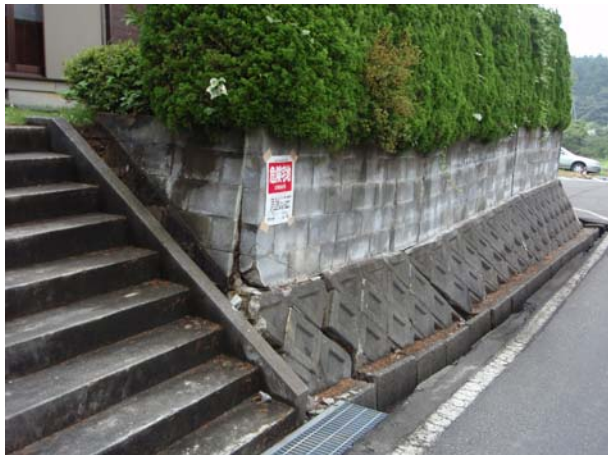
図-135は、市内近郊部の昭和40年台の造成団地で、のり面をブロックで覆った上に上部建築ブロックを積み重ねたもので、地震動により滑動し亀裂が生じている。上部建築ブロックまで盛土されており地震動に耐えられない状況であった。図-136は、市街地の西本町地内の道路法面のL型擁壁が地震動により倒壊したもので、それぞれの擁壁が独立していたためと考えられる。図-137は、馬の背のような地形を現場打ち擁壁で広げた宅地地盤(写真の左側)が滑動したことにより傾斜したものである。鉄筋は見受けられない。図-138は、造成団地の盛土部分での滑動崩落で、写真の奥は完全に倒壊している。図-139は、家屋裏側の斜面が滑動崩落により、移動しそれに伴い家屋に影響を及ぼしている。図-140は、馬の背状の土地が滑動したもので、中ほどのU型側溝まで土地を造成したものである。

図-135 石積擁壁の亀裂と建築ブロックの倒壊
(朝日ヶ丘団地)

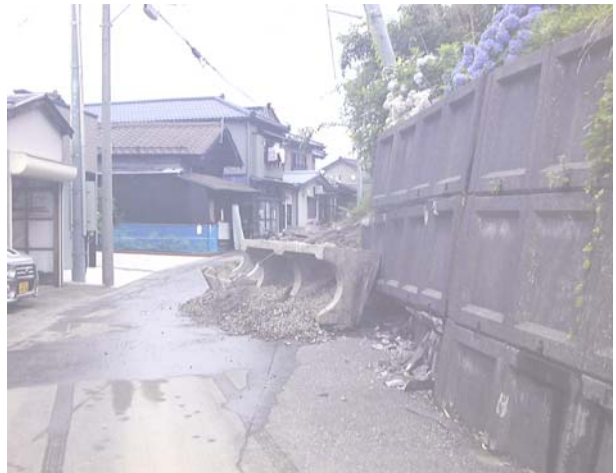
図-136 大型ブロック擁壁倒壊 (西本町1丁目)

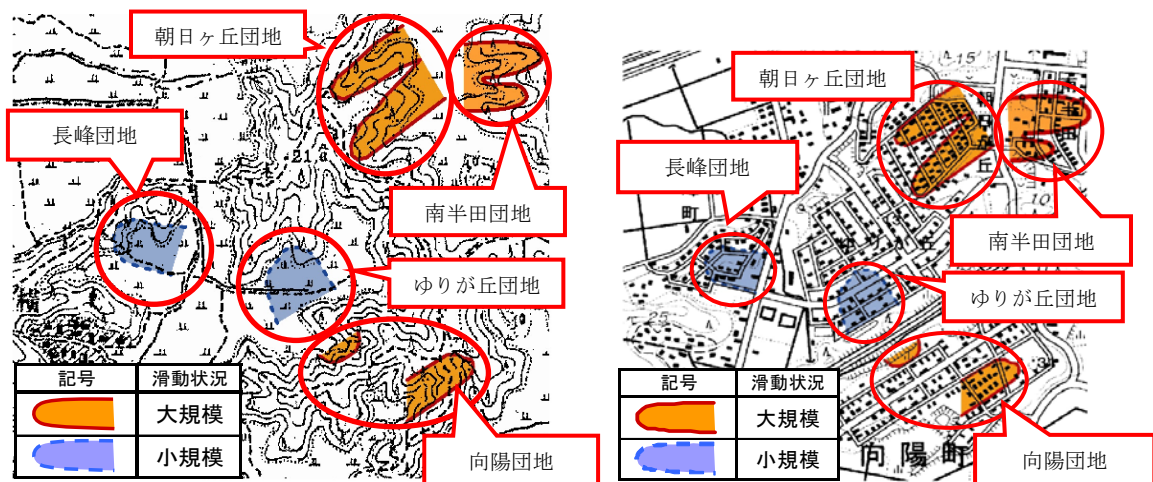
柏崎市の内陸部では、図-161に示すように安田層が分布している地域の長峰団地、朝日ヶ丘団地、ゆりが丘団地、向陽団地、南半田団地において旧傾斜地形を盛土して作られた谷埋め盛土が滑動現象を起こし、宅地地盤に大きなクラック、沈下等を生じている。

図-161 大規模谷埋め盛土地盤の滑動
