4. 十勝・日高・釧路域における地盤災害

8. おわりに

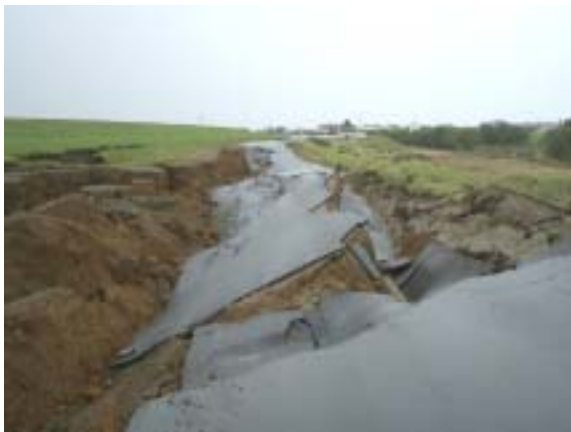
震源に近い太平洋岸域、特に豊頃・浦幌地区において被害が甚大であるが、今回の地震は、十勝川水系の総延長26,540mの堤防に被害を与えている。図-4は泥炭層の上に構築された十勝川大津築堤の盛土崩壊状況を代表的に示している。これらの被災は、被災域・規模等で1993年釧路沖地震のそれを遙かに上回るものである。この理由として、今回の地震は釧路沖地震に比べて震源が浅く地震動が大きい、地震動の継続時間が長いこと、などが挙げられている。なお河川堤防の破壊周辺地盤の盛り上がりが見られないものが多いことから、液状化に伴う盛土体内の崩壊が主因とみられる。

図-4 十勝川 盛土崩壊状況 大津築堤

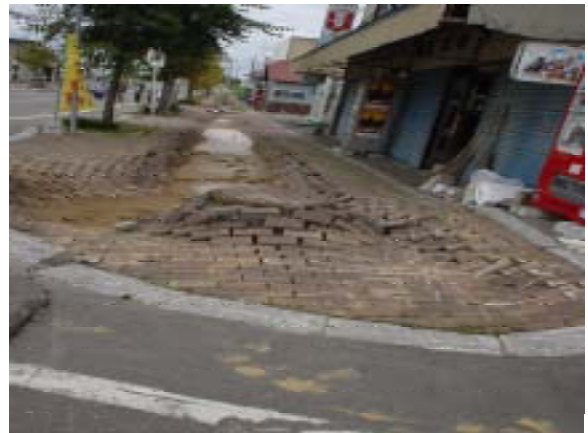
道路関係の被害としては、路面の陥没や沈下、橋梁被害、上部構造物の倒壊等、種々の地盤崩壊に起因する災害が発生した。図-5は豊頃駅前の下水道管理め戻し部の液状化による歩道の全面的破壊を示している。このほか道路盛土部を中心に被害が広がっている。この種の被害の多くは、特に沢地形や湿地地上にある盛土区間で発生したが、被災箇所のいくつかでは、盛土法尻の周辺地盤に噴砂が確認された。

図-5 豊頃駅前歩道の液状化 歩道北側 (帯畜大 土谷教授 撮影)

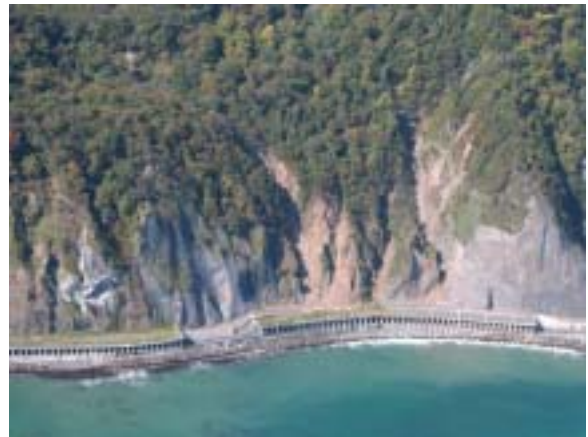
図-6 国道336号線 黄金道路斜面の土砂崩落

R336(広尾～襟裳岬)では、20数カ所で岩盤崩落あるいは落石が発生した。図-6はえりも町庶野～広尾町(通称黄金道路)で発生した斜面崩壊の状況を示している。図のほしば第1覆道では、崩石土は覆道を乗り越え海岸に達するとともに、覆道出口付近で覆道明かり部から道路路面に崩石土が流入した。幸い人的被害は無かったものの、崩石量は約2,400m³に

達した。当該箇所は広尾町寄りで日高累層群(粘板岩および砂岩)、襟裳岬寄りで花崗岩類が主体の地質であった。なお当該地区では、地震発生から3日後(9月29日)に連続雨量69mmの降雨にみまわれたため、本地震およびその後の降雨によってこのような斜面崩壊が誘発されたものと予想される。

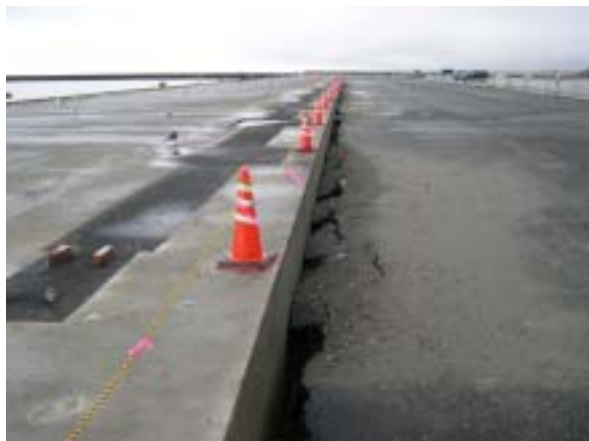
図-7 釧路港第4埠頭 段差発生

釧路港では、図-7で見られるように西港第4埠頭の港湾施設用地で最大80cmの沈下(段差)が生じ、また西港区道路を中心に広範な液状化がもたらされている。なお、この地点での強震観測記録(北海道

開発局釧路開発建設部釧路港港湾建設事務所)は、表-1に示すように、10年前の釧路沖地震に比べて地震規模は小さいものの、震動成分が東西方向へ卓越していることを示している。この点は誘発されたケーソン岸壁・裏込め材の変形挙動の解析において留意すべき事項であると考えられる。

また、背後地盤に沈下等が発生したのに対し、岸壁に大きな被害は発生しなかった。この一つの理由としては、1993年釧路沖地震の前後から、サンドコンパクションパイル工法やグラベルドレーン工法による地盤改良などにより、釧路港などで岸壁の液状化対策が進んできている事⁵⁾があげられよう。なお、河川堤防においても、釧路沖地震で被災した十勝川堤防をサンドコンパクションパイル工法で地盤改良して復旧した箇所が、今回の地震では被災しなかった事が報告されている⁶⁾。

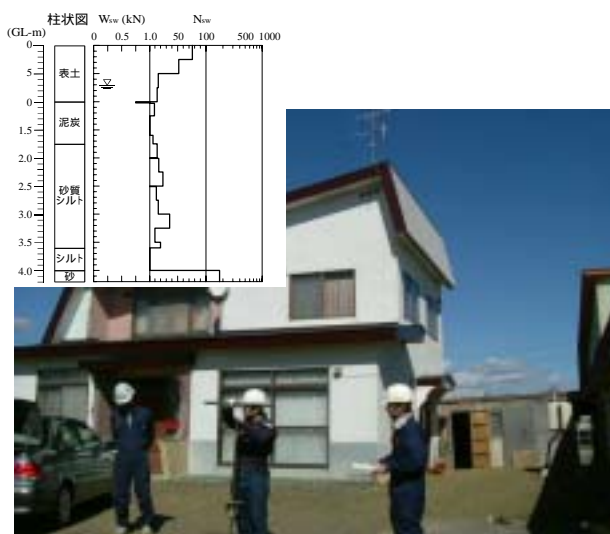
豊頃町大津では図-8に示した家屋が約1°奥の方向に不同沈下した。ここは湿地に低い盛土をして造成された所である。敷地内では噴砂も見られ、家の奥にある納屋内(盛土端に位置する)では写真に平行に地割れが発生していた。この宅地で行った図中に示すスウェーデン式サウンディング結果から、1mの厚さの盛土の下部に原地盤の泥炭層や軟弱なシルト層が堆積していた。地下水位はG.L.-0.7mと浅く、盛土の下部30cmほどは地下水位以下になっていた。従って、この飽和した部分が液状化して家屋の沈下や盛土端のすべりを発生させたものと考えられる。

図-8 盛土上で不同沈下した家屋(豊頃町大津)

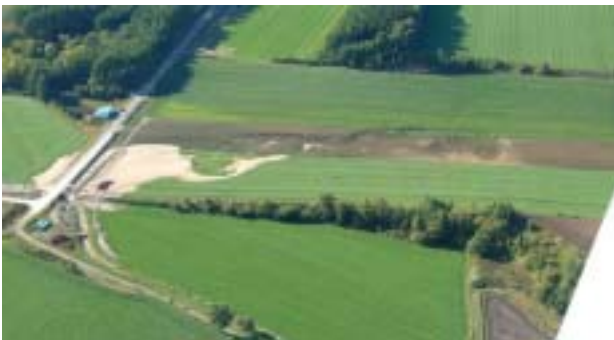
図-9 に示した端野町協和の被災箇所(斜面傾斜 3°以下)では長さ約 190m, 幅 35～62m にわたって最大 3.4m 陥没した。液状化した火山灰は陥没域端部の複数の噴出口から約 10,000m³ 流出し、農地、道路、明渠に埋設しさらに小河川に流れ込んだ。この地点は丘陵地を刻む狭い谷底平野であり、水田として利用されていた谷底部を約 20 年前に周辺丘陵地から切土した火山灰を谷底部に盛土して畑地として造成した地盤である。なお、この地点付近では 1994 年の北海道東方沖地震でも液状化による地盤崩壊が確認されている。

図-9 液状化による火山灰造成農地の大規模崩壊
