海難の発生と原因

1 海難の発生状況

主要な海難の概要

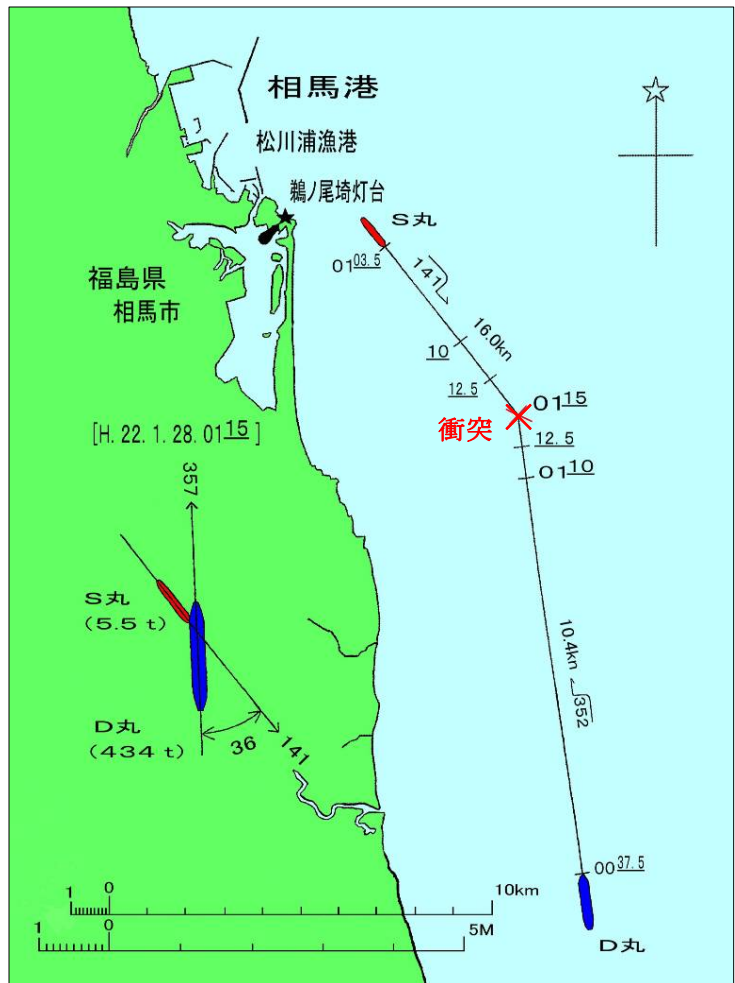
貨物船D丸×漁船S丸 衝突事件

D丸は、砂利石材運搬船で、船長ほか2人が乗り組み、空倉のまま、相馬港に向かった。船長は、自動操舵とし、10.4ノットの速力で所定の灯火を表示して進行していたところ、レーダー及び双眼鏡による見張りで漁船群の映像とその明かりを認め、動静に注意を払って続航した。しばらくしてS丸の白、緑の灯火を視認し、その後、同船が方位に変化がほとんどなく**前路を右方に横切り衝突のおそれがある態勢で接近するのを認めた**が、**いずれS丸が避航動作をとるもの**と思い、大きく右転するなど衝突を避けるための協力動作をとらずに進行し、衝突直前に右舵一杯をとったが、効なく衝突した。

S丸は、刺網漁業に従事する漁船で、船長ほか1人が乗り組み、漁場に向かった。その後、先航する僚船から他船を認めたときに行われる無線連絡がなかったので、付近に他船はいないものと思い、レーダーを一瞥しただけで周囲の見張りを十分行うことなく、**D丸に気付かないまま前路を左方に横切るD丸の進路を避けずに進行し、衝突した。**

衝突の結果、D丸は左舷船首部外板に軽微な擦過傷を生じ、S丸は船首部を圧壊し、船長が約1箇月の加療を要する右肋骨損傷ほか顔面挫創及び胸骨挫傷を、甲板員が頭部打撲、右肋骨軟骨損傷などをそれぞれ負った。

レーダーや双眼鏡などを活用して、常時、適切な見張りを行いましょう！

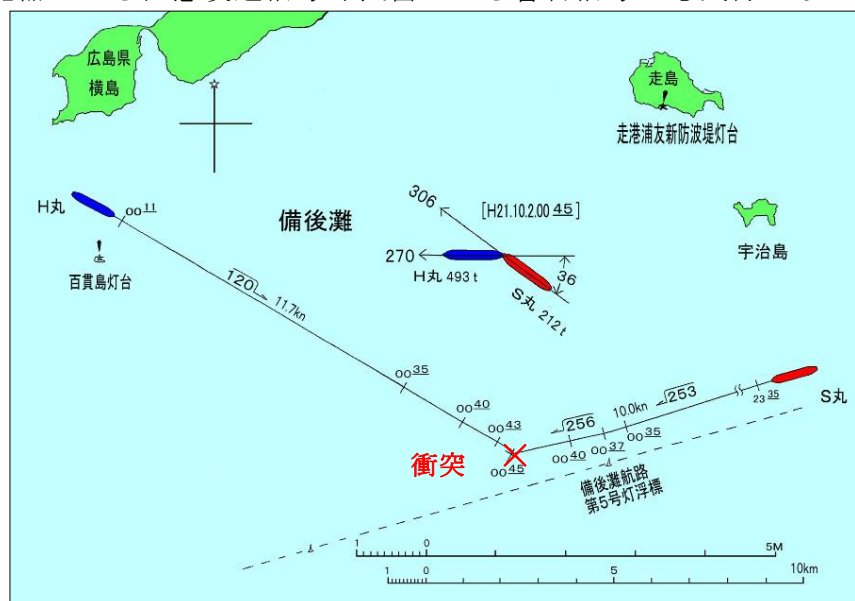
貨物船H丸×貨物船S丸 衝突事件

H丸は、船長及び一等航海士ほか3人が乗り組み、瀬戸内海を經由して名古屋港に向かった。21時30分頃来島海峡付近で一等航海士が船橋当直を二等航海士から引き継ぎ、00時11分針路を120度に定めて自動操舵とし、11.7ノットの速力でレーダー1台を作動させて進行した。00時35分一等航海士は、レーダーにより左舷船首3.2海里のところを西行するS丸を認めた。00時40分一等航海士は、走港浦友新防波堤灯台から212度5.3海里の地点に達したとき、S丸を左舷船首21度1.5海里に見るようになり、その後その方位にほとんど変化なく、**同船が前路を右方に横切り衝突のおそれがある態勢で接近した**ので、S丸の動静を見守っていたところ、避航の様子が見えないので投光器による注意喚起信号や汽笛による警告信号を行って手動操舵に切り替えて続航し、00時43分同灯台から206度5.3海里となったとき、同船との距離が1,020メートルとなって間近に接近したが、**同船が避けてくれるものと思い、速やかに行きあしを止めるなど衝突を避けるための協力動作を適切にとることなく進行し、衝突した。**

S丸は、船長及び二等航海士ほか2人が乗り組み、鹿児島港に向かった。二等航海士は、22時35分頃船橋当直を船長から引き継ぎ、針路を253度に定めて自動操舵とし、10.0ノットの速力で進行した。00時40分二等航海士は、右舷船首23度1.5海里のところをH丸の白、白、紅3灯を視認することができ、その後その方位がほとんど変わらず、**同船が前路を左方に横切り衝突のおそれがある態勢で接近したが、前路に航行の支障となる他船はいないものと思い、周囲の見張りを十分に行わなかった**ので、このことに気付かず、また、H丸が行った投光器による注意喚起信号や汽笛による警告信号にも気付かないまま、**右転するなどH丸の進路を避けずに続航し、衝突した。**

衝突の結果、H丸は右舷船尾外板に凹損、同部ハンドレール及びデッキコーミングに曲損を、S丸は左舷船首部外板に破口をそれぞれ生じた。

◆ 保持船であっても相手船が避けてくれない場合があるので注意しよう！

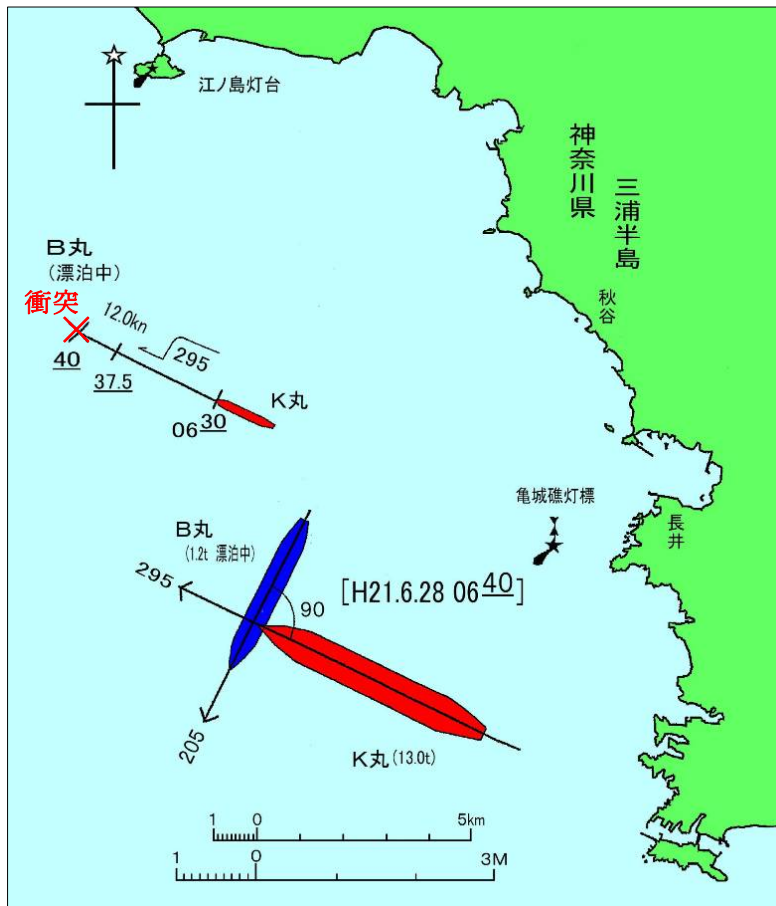
遊漁船K丸×モーターボートB丸 衝突事件

K丸は、船長が 1 人で乗り組み、釣り客 7 人を乗せ、いか釣りの目的で釣り場に向かった。06 時 30 分霧のため視程が約 60 メートルの視界制限状態となったとき、前方に他船のレーダー映像を認めなかったことから、前路に他船はいないものと思い、霧中信号を行うことなく、針路を 295 度に定め、12.0 ノットの速力で進行した。06 時 37 分船長は、レーダーで正船首 930 メートルのところを漂泊している B 丸を探知でき、その後同船と著しく接近することを避けることができない状況となったが、依然として前路に他船はいないものと思い、レーダーによる周囲の見張りを十分に行うことなく、針路を保つことができる最小限度の速力に減じることもせず、また、必要に応じて行きあしを止めることもせずに続航中、衝突した。

かった。船長は、06 時 30 分衝突地点において、法定灯火に加えて作業灯を点灯し、シーアンカーを投入して、漂泊していたとき、視程が約 100 メートルの視界制限状態となっていたが接近する他船が自船の明かりに気付いて避けてくれるものと思い、有効な音響信号を行わないまま、魚釣りを開始していたところ、他船が接近して来るのを知ったが、漂泊を続けて衝突した。

衝突の結果、K 丸は右舷船首部に擦過傷を、B 丸は左舷前部外板に破口を生じ、船長及び同乗者 1 人が全治 3 箇月、もう 1 人が全治 4 箇月の重傷を負った。

◆霧などで視界が制限された場合は、レーダーによる見張りや、音響による信号を確実に実施しよう！

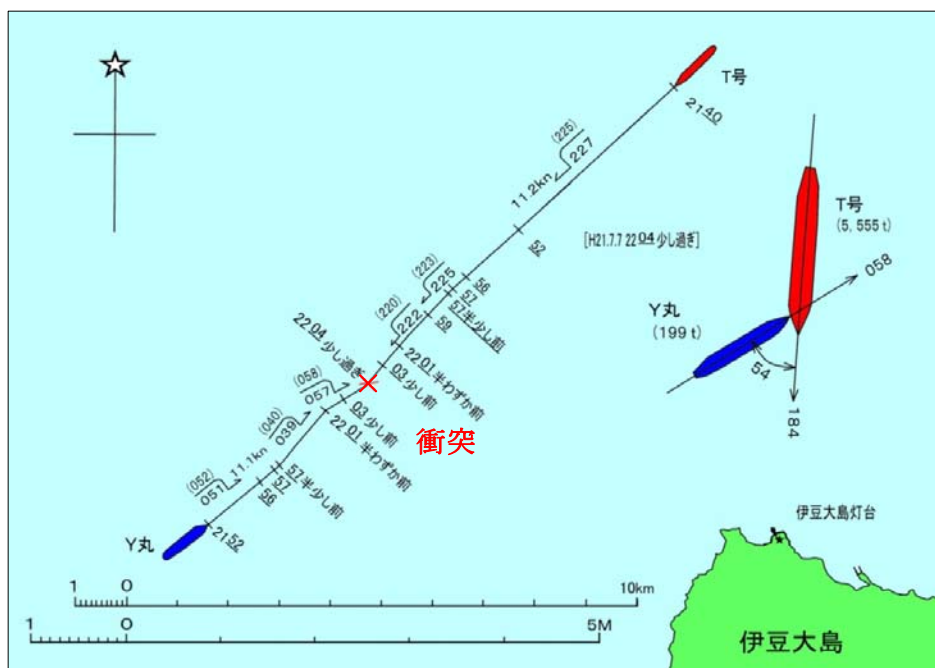
貨物船 Y丸 × 貨物船 T号 衝突事件

Y丸は、船長が 20 時 20 分当直中の二等航海士から、**視程が約 200メートルの視界制限状態になっている**との報告を受け、直ちに昇橋して操船指揮を執り、航行中の動力船の灯火を表示して北上した。21 時 56 分船長は、レーダーにより、左舷船首 3.0 海里のところに T号の映像を初めて認めたが、**霧中信号を行うことも、安全な速力にすることもなく**、続航した。その後、22 時 01 分半わずか前船長は、T号の映像を右舷船首 1.0 海里のところに認めるようになり、このまま続航すると T号と著しく接近することを避けることができない状況となったが、**左転をしたものの明確な方位変化がないことから今度は右転すれば無難に航過できるもの**と思い、**針路を保つ最小限度の速力に減じることもなく、また、必要に応じて停止することもなく**、手動操舵に切り換えて右舵を取り 11.1 ノットの速力で進行した。22 時 03 分船長は、T号を左舷船首 0.5 海里のところに認めたことから衝突の危険を感じ、汽笛を吹鳴し、機関回転数を落として左舵一杯としたが、衝突した。

T号は、20 時 00 分三等航海士が当直に就き、21 時 40 分頃**視程が 0.5 海里の視界制限状態となった**が、その後、船長に報告しないまま、針路を 225 度に定めて自動操舵とし、11.2 ノットの速力で進行した。21 時 52 分三等航海士は、Y丸の映像を右舷船首 2.4 海里のところに認めたが、**霧中信号を行うことも、安全な速力にすることもなく**続航した。22

衝突の結果、Y丸は船首部を圧壊し、T号は右舷船首部に破口を生じた。

◆ 相手船が十分に航過するまでは動静監視を続けよう！

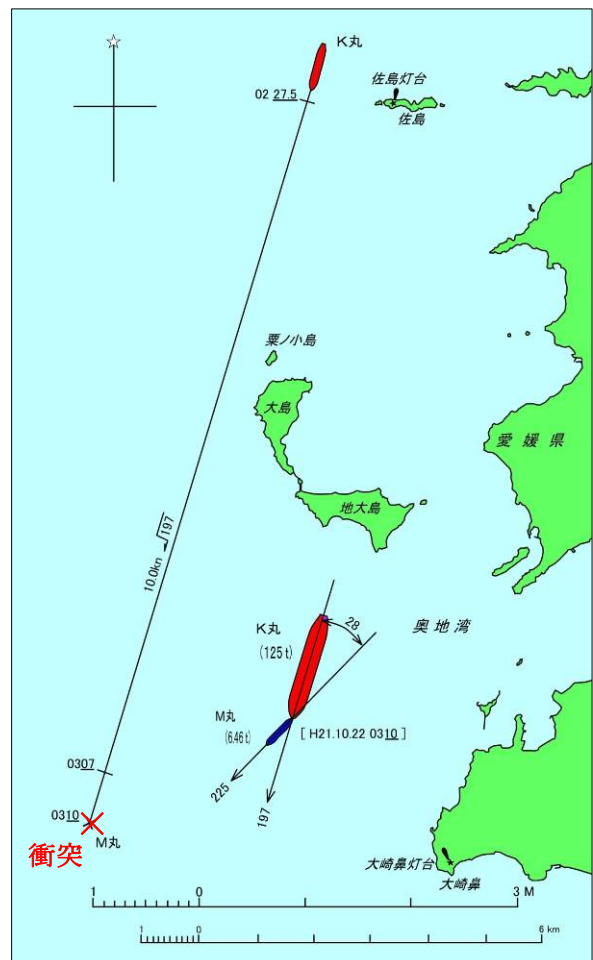
漁船K丸×漁船M丸 衝突事件

K丸は、船長及び機関員ほか 7 人が乗り組み、豊後水道水ノ子島南方沖合の漁場に向かった。機関員は、機関員の雇い入れであったが、船橋当直の業務を行っていた。機関員は、佐島北西方沖合で、船長と交替して単独で船橋当直に就き、02 時 27 分半針路を 197 度に定めて自動操舵とし、10.0 ノットの対地速力で進行した。機関員は、03 時 37 分ほぼ正船首 930 メートルのところに漁ろう中のM丸の灯火及び作業灯を視認できる状況となり、その後衝突のおそれがある態勢で接近したが、**前路に僚船のほか他船はいないものと思い、周囲の見張りを十分に行わず、M丸の進路を避けずそのまま進行し、衝突した。**

M丸は、船長が 1 人で乗り組み、操業の目的で、大崎鼻西方沖合約 4.3 海里的の漁場に向かった。船長は、発航にあたり、**音響信号を行ってもあまり効果がないと思い、汽笛を備えないまま、操業に従事していた。**船長は、21 日 16 時頃漁場に到着し、翌 22 日 01 時 15 分頃漂泊して揚網を開始した。船長は、03 時 07 分ほぼ衝突地点において、左舷船尾部で揚網していたとき、右舷船尾 930 メートルのところにK丸を視認でき、その後同船が衝突のおそれがある態勢で接近したが、**揚網作業に気を取られて気付かなかった。**03 時 09 分船長は、右舷船尾 300 メートルのところにK丸の白、紅、緑 3 灯を初めて視認し、衝突のおそれがある態勢で接近するのを認めたが、**K丸が避けるものと思い、衝突を避けるための協力動作をとらないで揚網中、衝突した。**

衝突の結果、K丸は船首外板に擦過傷を生じ、M丸は左舷船尾端の船底外板及びブルワークに破損を生じた。

◆ 警告信号などの音響信号を行うことができるよう、汽笛を備えておこう！

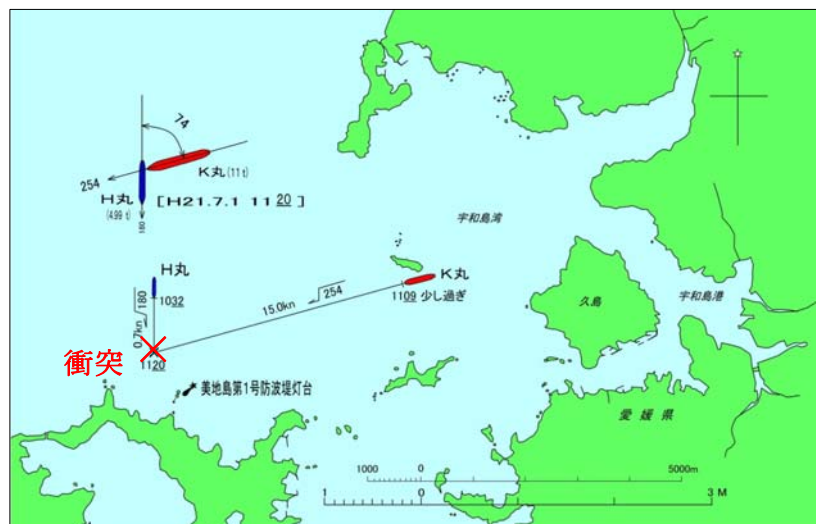
漁船K丸×漁船H丸 衝突事件

K丸は、船長が単独で乗り組み、宿毛湾の養殖いかだに向かった。11時09分船長は、美地島第1号防波堤灯台（以下「美地島灯台」という。）から064度2.4海里の地点で、針路を254度に定めて自動操舵とし、15.0ノットの速力で進行したとき、前路に支障となる他船を認めなかったため、携帯電話のインターネットサイトの検索を始めた。11時18分船長は、右舷船首3度900メートルのところに、H丸を視認することができ、**同船が漁ろうに従事していることを示す法定形象物を表示していなかったものの、黄色回転灯を点灯し、漁ろうに従事していることが分かる状況で、その後、その方位が変わらず、衝突のおそれがある態勢で接近したが、携帯電話のインターネットサイトの検索に気を取られ、周囲の見張りを十分に行うことなく、同船の進路を避けずに続航し、衝突した。**

H丸は、汽笛を備えていない漁船で、船長が単独で乗り組み、有効な音響信号を行うことができる手段を講じないまま、美地島北方沖合の漁場に向かった。H丸のはえなわ漁は、その操業形態から、揚縄作業中は、操縦性能が制限されていた。08時40分船長は、美地島灯台から339度1,240メートルの地点で、黄色回転灯を点灯したものの、漁ろうに従事していることを示す法定形象物を表示しないまま、揚縄作業を開始し、10時32分針路を180度に定め、0.7ノットの速力で、はえなわ漁による漁ろうに従事しながら進行した。11時18分船長は、左舷正横後900メートルのところにK丸を視認することができ、その後、その方位に変化がなく、衝突のおそれがある態勢で接近する状況となったが、**揚縄作業に専念して、周囲の見張りを十分に行うことなく、避航を促す有効な音響信号を行うことも、衝突を避けるための協力動作をとらないまま続航し、衝突した。**

衝突の結果、K丸は船首部に擦過傷を生じ、H丸は左舷後部外板に破口等を生じた。

◆ 当直中は、携帯電話を操作することに気を取られて見張りが疎かにならないようにしましょう！

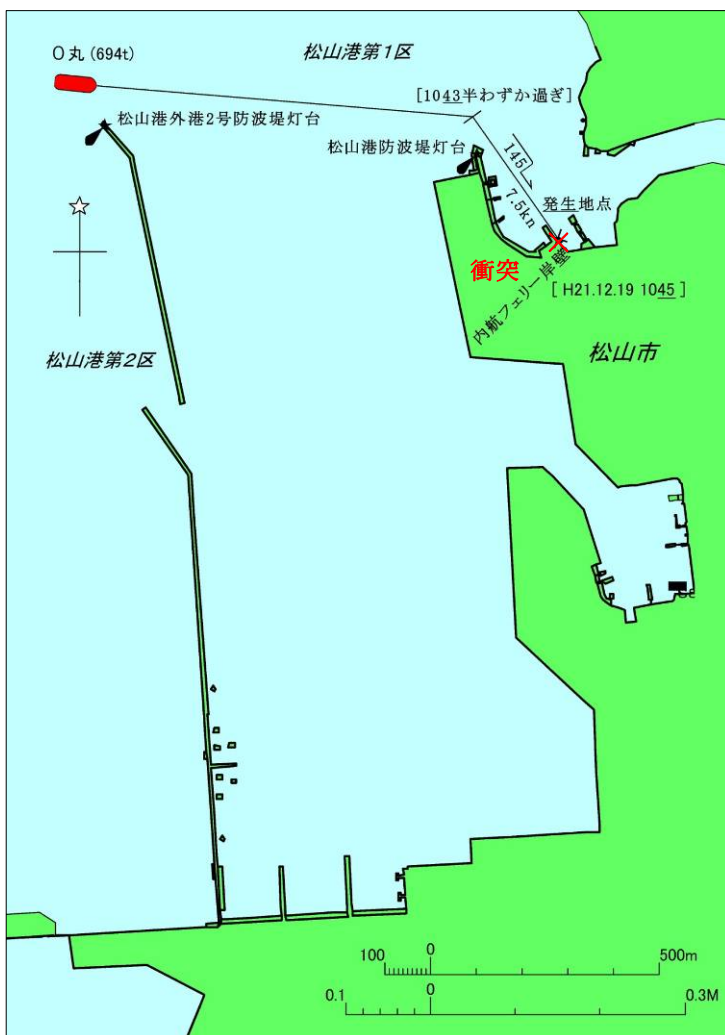
旅客船〇丸 岸壁衝突事件

〇丸は、08 時 15 分柳井港を発し、松山港へ向かった。船長は、10 時 34 分頃当直者と交代し、単独で操船を行うとともに、乗組員を入港準備配置に就けた。船長は、手動操舵で機関操縦ハンドルを 5.0 ノッチないし 5.5 ノッチとし、12 ノットないし 14 ノットの速力で航行を続け、10 時 41 分頃松山港外港 2 号防波堤北灯台北方沖合に至ったとき、同ハンドルを 3 ノッチとして 10 ノットないし 11 ノットの速力で進行した。船長は、10 時 43 分半わずか過ぎ松山港防波堤灯台から 355 度 80 メートルの地点において、機関操縦ハンドルを前進 1 ノッチとして速力を減じ、針路を着岸予定岸壁に向く 145 度に定め、7.5 ノットの速力で同岸壁に向首する態勢で進行した。船長は、西風で圧流されないか風速計を見たり、また、周囲の見張りを行ったりして操船していたところ、**機関操縦ハンドルが前進 1 ノッチのままであることを失念した。**

10 時 44 分船長は、松山港防波堤灯台から 104 度 60 メートルの地点に達し、可動橋までの距離が 200 メートルとなったが、**中央操縦盤の機関操縦ハンドルが中立位置であると思込み、操縦場所の切替え状況の確認を十分に行うことなく、切替スイッチを中央操縦盤から右舷操縦盤に切り替え、操縦位置確認ボタンを押して操縦ハンドルを微速力後進としたが、主機の遠隔操縦ができないことから、操縦場所が切り替わっていないことに気付き、直ちに中央操縦盤に戻って全速力後進としたが間に合わず、岸壁に衝突した。**

衝突の結果、船首部に損傷を生じ、可動橋に損傷を生じて約 1 年間使用不能となった。

◆ 操縦場所の切替え状況については表示灯の点滅を目視などで再度確認しよう！

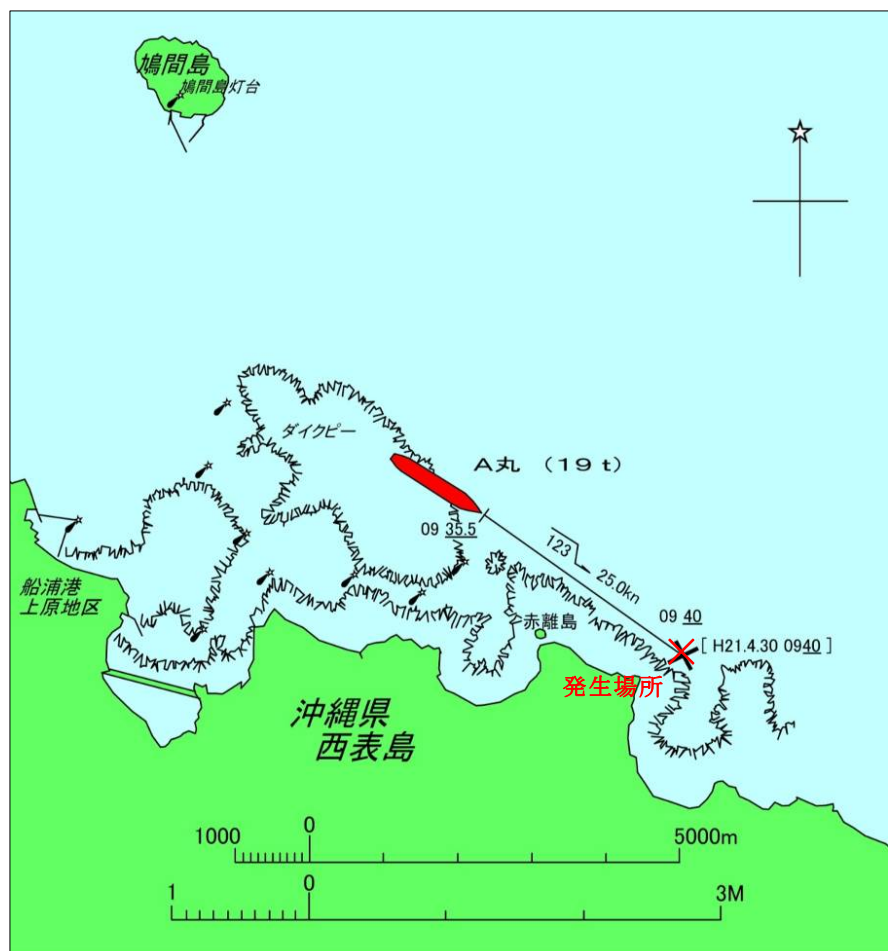
旅客船 A 丸 旅客負傷事件

A 丸は、船長ほか1人が乗り組み、旅客28人を乗せ、石垣港に向かった。発航後、船長は、石垣市に波浪注意報が発表され、**10メートル以上の強い東北東風が吹く状況下**、風の影響が少ない西表島北側のさんご礁域とダイクピーと称するさんご礁域との間の航路を通航することとし、徐々に速力を増しながら**35.5ノットの速力**でダイクピーの南側を同航路に沿って航行した。船長は、09時35分半鳩間島灯台から144度3.8海里の地点で、針路を123度に定め、25.0ノットの速力で手動操舵により進行した。定針したとき、船長は、左舷船首方からの風浪を直接受ける状況となって動揺が大きくなったが、**シートベルトを座席シートの下に収納したまま、旅客にシートベルトを着用させなかったばかりか、速力を25.0ノットに減速したものの、高い波を受けるときだけ減速すれば問題ないものと思い、大幅に減速して航行するなど、波浪による動揺及び衝撃を緩和するための減速措置を十分にとることなく**続航した。

09時40分鳩間島灯台から138度5.5海里の地点において、A丸は、左舷船首方から波高2メートルないし3メートルの高起した波を受け、減速が間に合わずに船首が波に持ち上げられたのち、波の谷間に急激に降下して船体が上下に激しく動揺し、旅客2人が上方に跳ね上げられて落下し、座席に打ち付けられた。

その結果、旅客2人が4週間の安静を要する第2腰椎圧迫骨折を負った。

◆ 悪天候の場合、波浪などによる動揺及び衝撃を緩和するための減速措置を十分に行おう！

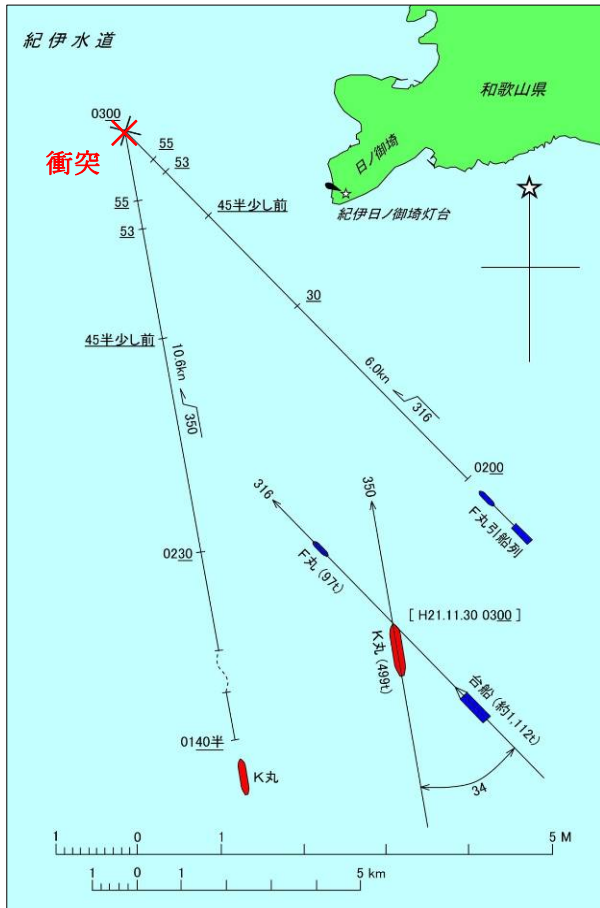
貨物船K丸×引船F丸引船列 衝突事件

K丸は、船長及び二等航海士ほか 3 人が乗り組み、阪神港神戸区に向かった。02 時 45 分半少し前二等航海士は、紀伊日ノ御埼灯台から 231 度 2.9 海里の地点で、右舷船首 28 度 1.6 海里のところ、F丸の黄色回転灯と白 1 灯を初めて視認したものの、双眼鏡やレーダーで確かめなかったため、台船をえい航している（以下「F丸引船列」という。）と分からず、今までの経験から低速力でえい網している漁船で、**無難に航過することができるものと考えて進行した**。二等航海士は、睡眠不足であったことと海上が平穏なうえ、**F丸引船列の灯火のほかにも他船を見かけなかったことから、気が緩み、眠気を催したが、居眠り運航の防止措置をとらず、いつしか居眠りに陥った**。02 時 53 分二等航海士は、F丸引船列の灯火を視認することができ、その後、**F丸引船列を追い越し衝突のおそれがある**

F丸は、船長ほか 2 人が乗り組み、台船をえい航し、呉港に向かった。02 時 30 分船長は、紀伊日ノ御埼灯台から 203 度 1.5 海里の地点で、左舷船尾にK丸の白、白、緑 3 灯を初めて視認し、いずれ左舷側を追い越していくものと考え、**警告信号を行わないで続航した**。船長は、02 時 55 分紀伊日ノ御埼灯台から 280 度 2.4 海里となり、K丸が左舷船尾 57 度 1,090 メートルとなったとき、**直ちに減速して右転するなど、衝突を避けるための協力動作をとることなく、なおもF丸の避航を期待し、続航して衝突した。**

衝突の結果、K丸は左舷中央部外板に凹損などを生じ、F丸は右舷船尾部外板に凹損、機関長が腰椎左横突起骨折等を負った。

◆ 疑問を感じたら、警告信号を積極的に
行おう！

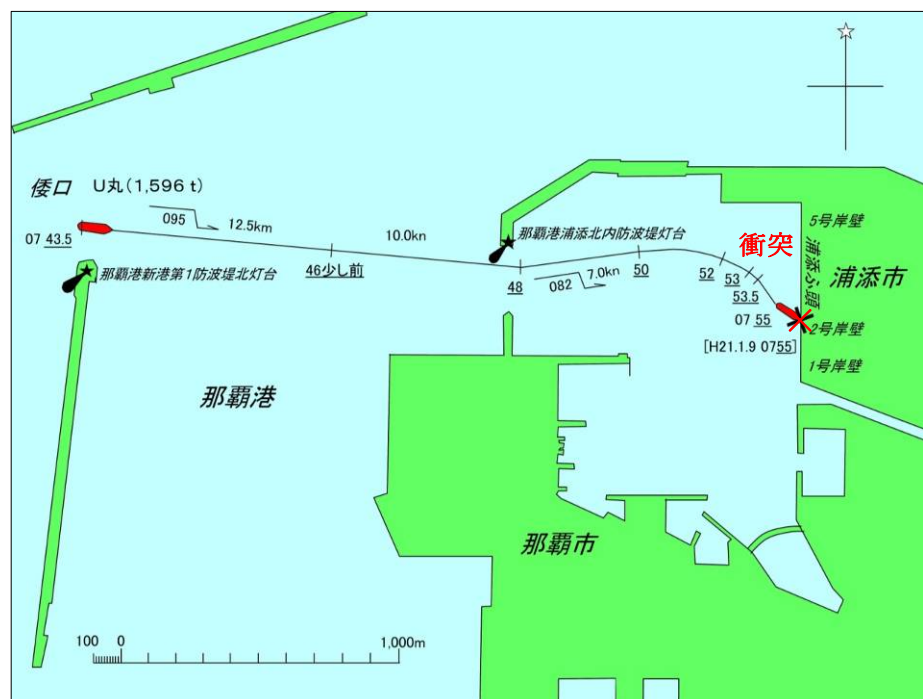
貨物船U丸 岸壁衝突事件

U丸は、船長ほか 10 人が乗り組み、那覇港に向かった。船長は、強い北北西風が吹く状況下、自ら操船の指揮を執り、07 時 43 分半那覇港新港第 1 防波堤北灯台から 355 度 170 メートルの地点で、針路を浦添ふ頭に向く 095 度に定め、風を左舷側から受ける態勢で、12.5 ノットの速力で手動操舵により進行した。07 時 46 分少し前船長は、那覇港浦添北内防波堤灯台（以下「内防波堤灯台」という。）から 266 度 640 メートルの地点に達し、速力を 10.0 ノットに減じ、風下への圧流を考慮して平素よりも北寄りに航行することとし、07 時 48 分速力を 7.0 ノットとして続航した。07 時 50 分船長は、内防波堤灯台から 095 度 470 メートルの地点で、速力を極微速力の 4.0 ノットとし、左舷ウイングに出てバウスラスター遠隔操縦装置を自ら操作しながら、着岸予定の浦添ふ頭 1 号岸壁に向けて緩やかに右転し始め、船体と岸壁とが平行になるように右回頭を続けた。07 時 53 分船長は、内防波堤灯台から 098 度 880 メートルの地点に達したとき、**船首が約 45 度回頭したことから、あとは惰性で回頭を続けるものと思い、左舷後方から受ける強い北北西風の風圧を考慮して船体と岸壁とが平行になるまで速やかに右回頭するなど、風圧に対する船体の姿勢制御の措置を適切に行うことなく、機関長にテレグラフを翼角 0 度の停止位置とするよう命じた。**07 時 53 分半船長は、強風を左舷後方から受け、船尾が風に落とされて思うように右回頭しないのを認め、何とか船首が岸壁を替わるものと動静を監視しながら、惰性で浦添ふ頭 2 号岸壁に接近した。07 時 55 分僅か前船長は、船首配置の一等航海士の報告で危険を感じ、全速力後進をかけたが、衝突した。

衝突の結果、U丸は球状船首部に凹損等を生じ、岸壁に損傷を生じた。

◆ 風圧に対する船体の姿勢制御は、余裕をもって行おう！

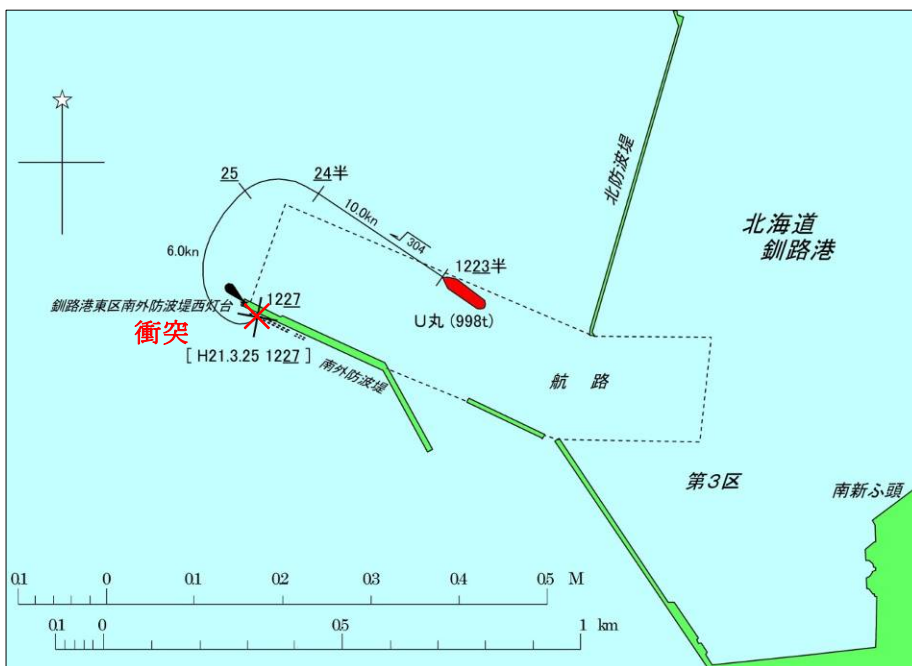
油送船U丸 消波ブロック衝突事件

U丸は、船長ほか 7 人が乗り組み、空倉のまま、青森港に向かった。操舵装置は、電動油圧式で、電磁弁を 2 系列（以下「1 号電磁弁」、「2 号電磁弁」という。）備え、電磁弁はまれにゴミの混入などで誤作動を起こすことがあり、異常が発生したときは、運転していない電磁弁に切り替えるよう、取扱説明書で注意を促していた。また、設定針路から左右 15 度以上変針したときは、警報ブザーが鳴るようになっていた。離岸後、船長は、自ら操船の指揮を執り、釧路港第 3 区から航路に入ったのち、12 時 23 分半釧路港東区南外防波堤西灯台（以下「防波堤灯台」という。）から 082 度 420 メートルの地点に達したとき、針路を 304 度に定め、機関を回転数毎分 250 にかけ、プロペラ翼角を全速力前進の 16 度として、10.0 ノットの速力で手動操舵によって進行した。12 時 24 分半船長は、防波堤灯台から 034 度 280 メートルの地点に至り、南外防波堤を航過したので、主機の操縦権を機関室に移し、単独の当直に就き、北海道襟裳岬に向けて左転を始めた。12 時 25 分船長は、防波堤から 359 度 230 メートルの地点に達したとき、**針路を 230 度に転じて、自動操舵に切り替えたところ、運転中の 1 号電磁弁が誤作動を起こし、左舵が取られたまま回頭を続けたが、設定した針路を操舵装置が保持するものと思い、針路の確認を十分に行わなかった**ので、このことに気付かず、左舷後方の海図台に移動し、船尾方を向いて航海日誌の記入を始めた。船長は、自船が舵角を増して左舵 40 度となり、6.0 ノットの速力で左回頭を続け、設定針路から 15 度変針したものの、**警報ブザーにも気付かず**、航海日誌の記入が一段落して、船首方を見たところ、前方に釧路港の岸壁が見えたので驚

き、初めて操舵装置の異常を認め、**電磁弁切り替えスイッチを切り替えることに思い至らず**、手動操舵に切り替え、舵輪を回したものの、消波ブロックに衝突した。

衝突の結果、左舷船首部外板に亀裂等を生じた。

◆ 当直中は、ほかの作業を行わないで、当直業務に専念しよう！

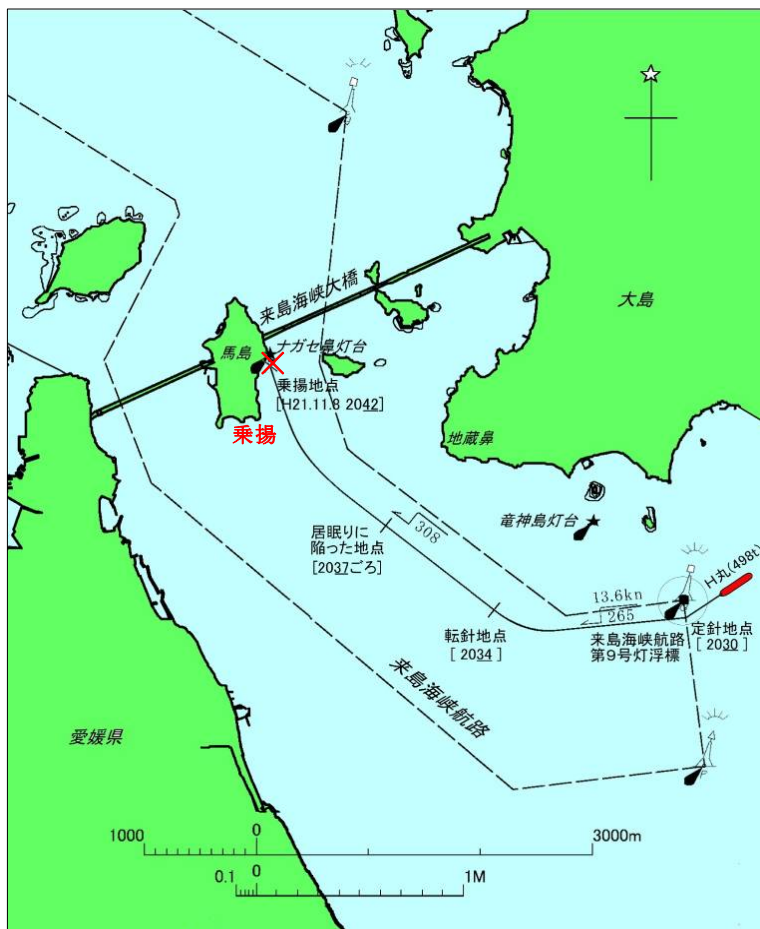
油送船H丸 乗揚事件

H丸は、船長ほか 5 人が乗り組み、博多港に向かった。ところで、H丸は、主に瀬戸内海を航行し、その際には必ず来島海峡航路を通航し、同船には、居眠り運航防止装置を備えていたが、手動操舵のときには作動しない装置であった。船長は、13 時 15 分鳴門海峡を通過して 13 時 20 分降橋したのち、寝る時間はあったものの、寝付きの悪い状態が数日続いており、やや睡眠不足の状態ですら 19 時 50 分一等航海士から当直を引き継いで単独船橋当直に就き、自動操舵により航行した。船長は、来島海峡航路第 9 号灯浮標の手前で自動操舵から手動操舵に切り替え、折からの潮流に乗じて 13.6 ノットの速力で進行した。20 時 34 分船長は、竜神島灯台から 225 度 0.66 海里的の地点において、針路を 308 度に転じ、同一速力のまま続航した。このころ、船長は、眠気を催すようになったが、**来島海峡航路通航で緊張しているのですからまさか居眠りすることはあるまいと思ひ、2 人当直を行うなど、居眠り運航の防止措置を十分にとることなく、舵輪を持った姿勢のまま進行した。**

は、愛媛県大島地蔵鼻の真西付近で航路に沿って変針し、来島海峡中水道の中央部に向かう予定であったが、20 時 37 分頃竜神島灯台から 269 度 1.0 海里付近で居眠りに陥った。H丸は、約 1.5 ノットの順潮流の影響を受け、また、船長が持っていた舵輪が動いたものか、徐々に右転して馬島東岸に向首進行し、20 時 42 分ナガセ鼻灯台から 169 度 80 メートルの地点において、馬島東岸に乗り揚げた。

乗揚の結果、船首部から機関室前部までの船底に擦過傷及び凹損などを生じ、満潮を待って自力で離礁した。

◆ 狭水道を通航するときなど緊張する状況であっても、居眠りに陥ることがあるので、居眠り運航の防止措置を怠らずに！

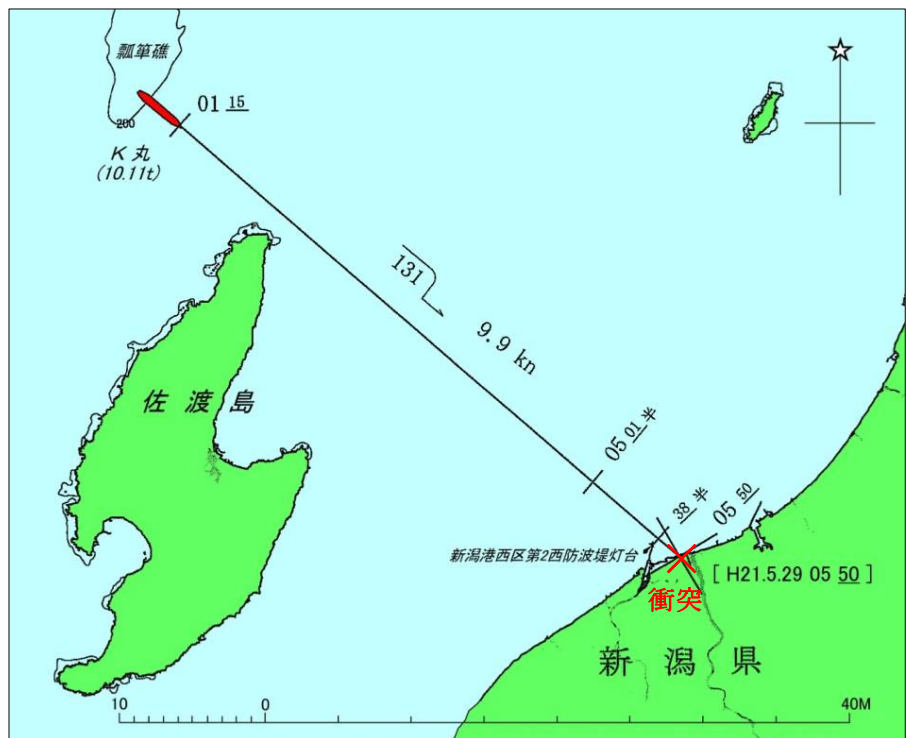
漁船K丸 護岸衝突事件

K丸は、船長ほか2人が乗り組み、するめいか漁の目的で出港し、漁場に到着後、操業を始め、29日01時10分操業を終え、水揚げのため帰途に就いた。船長は、甲板員2人を操舵室後部の船員室で休息させ、自ら単独の船橋当直に就き、01時15分新潟港西区第2西防波堤灯台（以下「第2西防灯台」という。）から312度43.5海里の地点で、針路を131度に定めて自動操舵とし、9.9ノットの速力で、1号レーダーを6海里レンジとしてガードリングを3海里と1海里に設定して進行した。05時01分半船長は、第2西防灯台から316.5度6.0海里の地点に差し掛かったとき、6海里レンジとした1号レーダー画面に新潟港西区第2西防波堤の映像を初めて認め、前路に障害となる他船の映像を認めなかったことから、ガードリングの設定を解除した。船長は、睡眠不足と疲労が蓄積した状態であったうえに、あと30分ばかりで港内に向かう転針予定地点に至ることから、気が緩み、眠気を催したが、**居眠りをするにはあるまいと思い、甲板員を昇橋させて2人当直に当たるなど、居眠り運航の防止措置を十分にとることなく、いつしか居眠りに陥った。**05時38分半船長は、第2西防灯台から041度0.6海里の地点で、転針予定地点に達したが、居眠りに陥っていて同地点に至ったことに気付かず、転針措置がとられずに自動操舵のまま進行し、05時50分第2西防灯台から112度2.0海里の地点において、新潟港外港の新潟空港北側護岸の消波ブロックに衝突した。

衝突の結果、球状船首に圧壊、両舷船首部及び右舷中央部外板に亀裂を伴う擦過傷を生じた。

◆眠気を感じたら、ガムを噛んだり、コーヒーを飲んだり、外気にあたるなどして気分転換を図ろう！

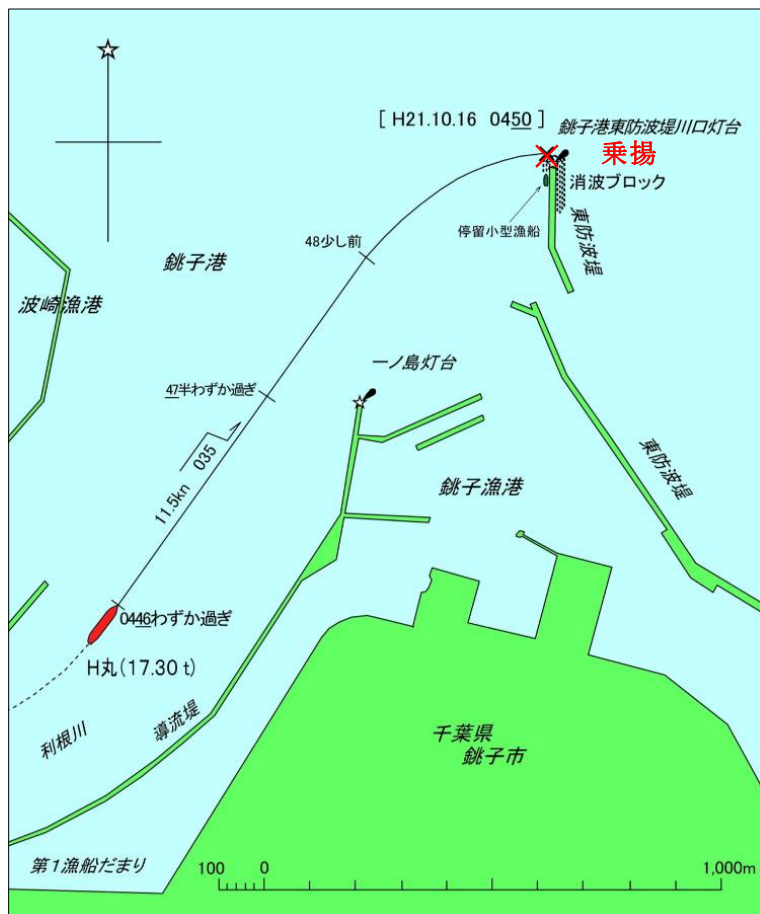
漁船H丸 乗揚事件

H丸は、船長ほか1人が乗り組み、いわし漁の目的で、船団を構成する僚船5隻とともに、銚子漁港第2漁船だまりを発し、犬吠埼南東方沖の漁場に向かった。発航後、船長は、甲板員を操舵室右舷側の前方が見えない低い椅子に座らせ、自らは同室中央付近で椅子に腰掛けた状態で操船にあたり、700メートルレンジとしたレーダー及びGPSプロッターを作動させ、船団の先頭に立って利根川を下航し、04時46分わずか過ぎ一ノ島灯台から229度690メートルの地点で、針路を035度に定め、11.5ノットの速力で手動操舵により進行した。04時47分半わずか過ぎ船長は、一ノ島灯台から274度200メートルの地点に達したとき、右舷前方に東防波堤北端から約50メートル南方の同防波堤西側方面に停留した小型漁船が表示する灯火を視認し、同漁船を右舷側に約30メートルないし50メートル離して航過するつもりで、04時48分少し前一ノ島灯台から003度330メートルの地点から、徐々に右転を開始した。このとき、船長は、針路がいつもより右方に偏って、

東防波堤北側方面の消波ブロックに向首していることを認め得る状況であったが、同防波堤北端付近に認めた漁船との航過距離に気を取られ、東防波堤灯台の灯光、レーダー映像及びGPSプロッターに残った過去の航跡を見るなど、船位の確認を十分に行わなかったことで、このことに気付かないまま、同じ速力で右転を続けた。船長は、わずかに右舵を取って続航中、消波ブロックに乗り揚げた。

乗揚の結果、右舷中央部船底外板が破口するなどの損傷を生じた。

◆ 夜間、港内を航行する場合は、レーダーなどを活用して防波堤などとの位置関係を確認しよう！

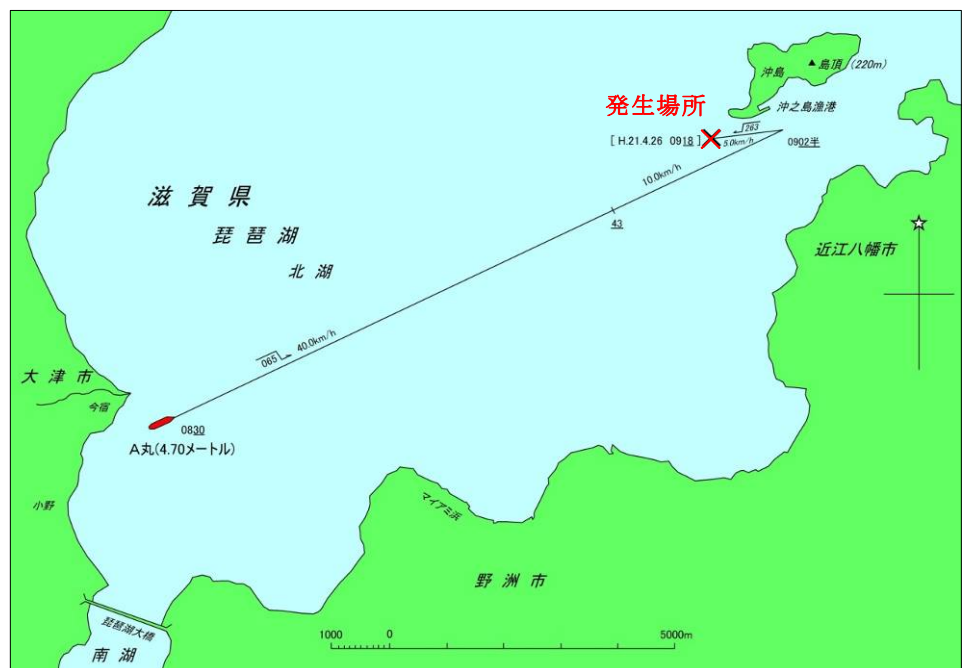
モーターボート A丸 遭難事件

A丸は、貸船業者が琵琶湖で貸船として使用していたところ、船長が同船を借りて1人で乗り組み、友人2人が同乗し、ばす釣りの目的で、05時10分琵琶湖南部西岸を発し、南湖に向かった。船長は、琵琶湖で釣りをするのは2度目で、北湖で釣りをしたことはなかった。これより先船長は、携帯電話で入手した気象情報から琵琶湖一帯に強風注意報が発表されていることを知り、**A丸**を借りる際、**貸船業者から東岸には行かないよう注意を受けた**。船長は、南湖、北湖、マイアミ浜沖合に移動し、ばす釣りを続けたものの、釣果がなく、今宿沖合に移動した。船長は、依然釣果がなかったため、東岸の沖島東側で釣ってみることにし、08時30分針路を065度に定め、時速40.0キロメートルで進行した。その後、船長は、東岸に近づくにつれ、西風が強くなるとともに波浪を船尾方向から受けるようになり、08時43分沖島まで約2,700メートルとなったとき、波浪のため縦揺れが大きくなって大幅な減速を余儀なくされる状況となったが、**もう少しで沖島に達し、減速すれば何とか航行できると思い、速やかに西岸に引き返すなど早めに荒天避難の措置をとることなく**、時速10.0キロメートルに減速して同じ針路のまま続航した。船長は、09時02分半沖島島頂から203度1,200メートルの地点に達したとき、ときどき船首を波に突っ込むようになったので不安になり、約500メートル北方に沖之島漁港があることを知らないまま、西岸に引き返すつもりで針路を263度に転じ、その後船首方向から強い風と波浪を受け、**A丸**はときどき激しい縦揺れのため船外機が海面下に没するようになり、09時17分エンジンカバーの空気取入口から湖水が流入するなどして船外機が停止したため船首方向を保つことができなくなり、高波を受けて浸水し、船体が水没して航行不能となった。

その結果、船外機、魚群探知機等に濡れ損を生じた。

◆ 気象情報はこまめに収集し、天候が急変するおそれがあれば、早めに避難しよう！

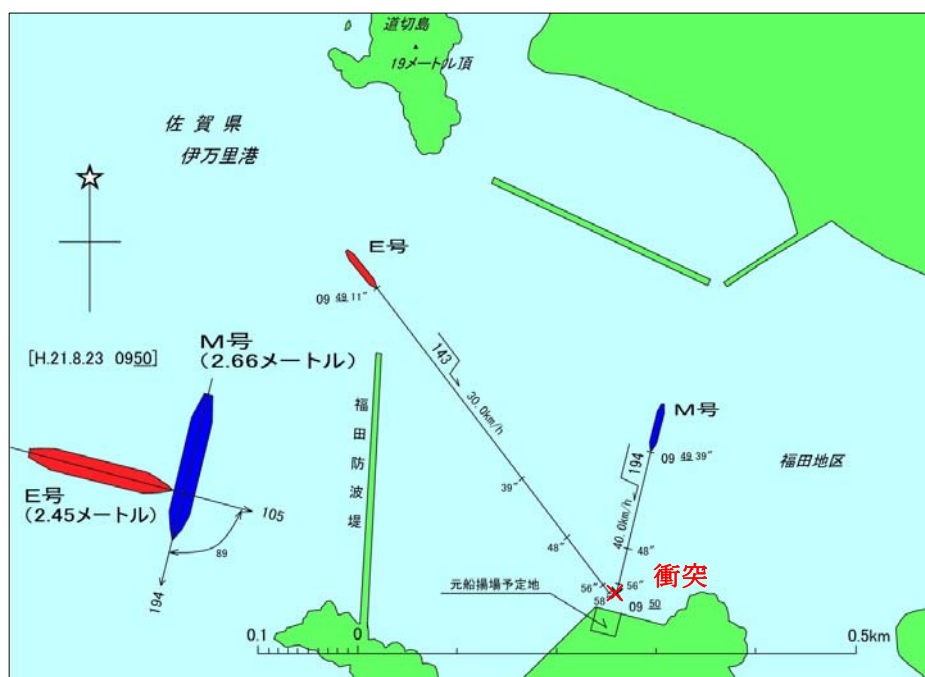
水上オートバイM号水上オートバイE号 衝突事件

M号は、船長が1人で乗り組み、救命胴衣を着用し、09時49分20秒伊万里港北東部の福田地区にある出入り口が北方に開口した元船揚場予定地（以下「発着場所」という。）を発し、その北北東方沖合に向かった。船長は、発進後、発着場所の沖合200メートルばかりのところまで航走したのち、同場所に戻ることにして左旋回し、09時49分39秒伊万里港福島灯標から107度1.1海里のところにある道切島19メートル頂から149度470メートルの地点で、毎時40.0キロメートルの速力で進行した。船長は、定針したとき、右舷船首64度130メートルのところにE号を視認でき、その後、同船と自船が発着場所にほぼ同時に到着する態勢で向かっていて、衝突のおそれがあることが分かる状況であったが、**発進時に沖合に存在したE号を見落とし**たことから、付近に航走中の他船はいないものと思い、**見張りを十分に行うことなく、続航した**。船長は、**大幅に減速するなど、衝突を避けるための措置をとらないで**進行し、着岸に備えて減速中、E号を初めて認めたが何もできずに衝突した。

E号は、船長が1人で乗り組み、知り合いの小学生を前部座席に同乗させ、いずれも救命胴衣を着用し、09時40分発着場所を発し、福田防波堤の外側水域に向かった。船長は、前示水域を周回したのち、同乗者を降ろすために発着場所に戻ることにし、30.0キロメートルの速力で進行した。その後、M号と衝突のおそれがあることがわかる状況であったが、**定針時に前方に他船がいなかったことから、見張りを十分に行わないで続航した**。

衝突の結果、M号は右舷前部に擦過傷を生じ、E号は船首部に破損を生じ、M号の船長が肋骨を骨折した。

◆ 高速で航行する場合は、特に周囲の安全には気を配ろう！
