附件：MAIR150000202007

盘锦“08.10”“Z”轮 操作性污染事故调查报告

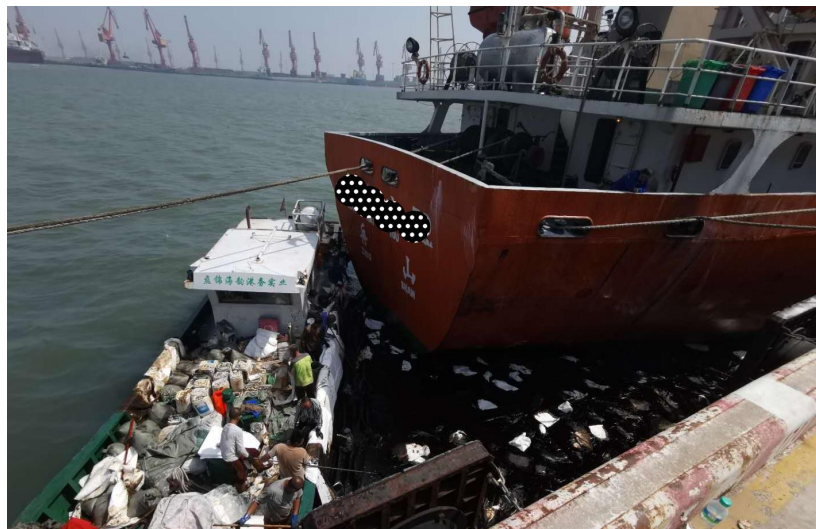
2020年8月10日2249时，舟山市A有限公司所属的油船“Z”轮在盘锦港荣兴港区油品2#泊位发生操作性溢油事故，溢出燃料油入海量约1.28吨，事故无人员伤亡情况，直接经济损失约为55万元人民币，事故等级为一般事故。

图1：“Z”轮操作性污染事故现场

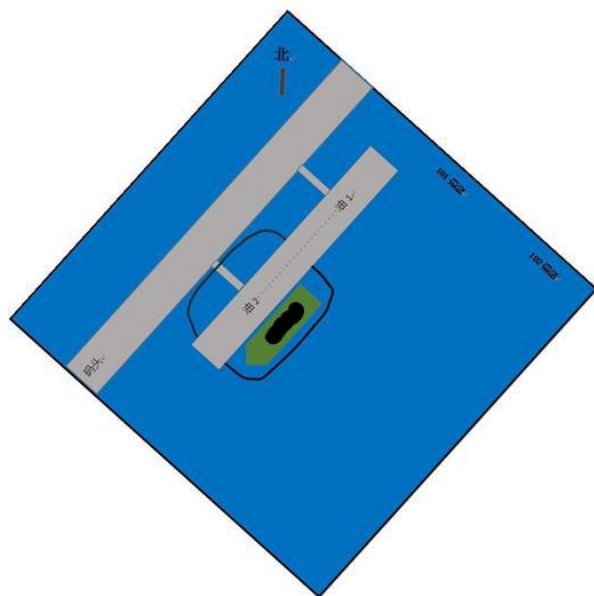
事发地点位于盘锦港荣兴港区油品2#泊位，港池及航道清爽。

图 4：溢油现场示意图

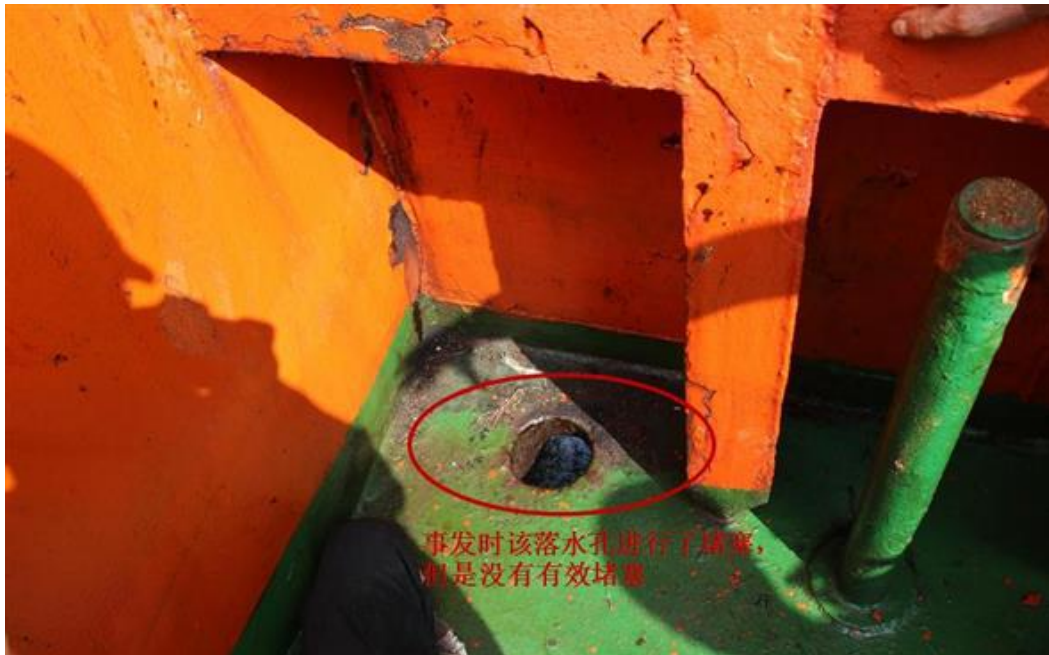
泄漏位置为“Z”轮左三舱小舱口,海面溢油主要是通过越过左舷主甲板舷墙及泄水孔入海。

1740 时，该轮大副与港方共同签订了《船/岸安全检查表》和《危险品作业协议》，双方共同确认了《船/岸安全检查表》、《危险品作业协议》的内容。该轮在船/岸安全检查时将泄水孔进行了堵塞，但是没有有效堵塞。

图 5：左舷主甲板与生活区主舱壁交接处泄水孔

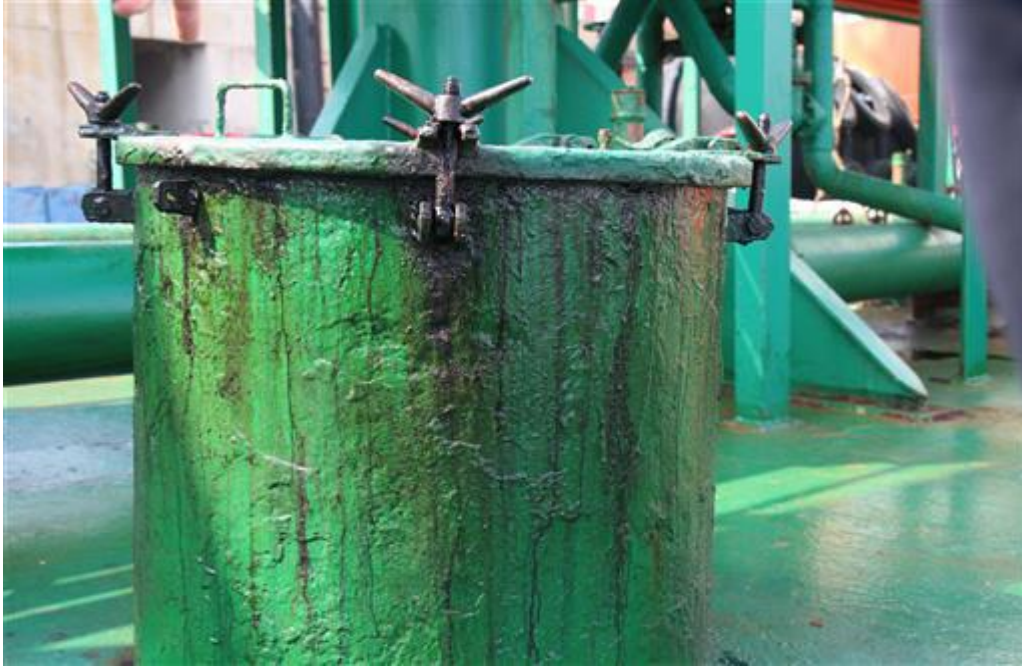
作业期间，由于气温较高，水手长认为货舱大舱口处的观察孔玻璃雾化不方便观察，而小舱口可以直接观察到舱内液位，故其擅自没有将装货作业的货舱小舱口舱口盖关闭（元宝螺丝搭在舱口盖上），将该舱口作为观察口。

2249 时，左三舱小舱口发生货油涌出。

图 6：发生冒油的左三货舱小舱口

船方在进行作业时，未严格按照相关法律法规及体系文件的要求关闭所有货舱舱盖，泄水孔未能有效堵塞；装货期间，负责货物监装的水手长未能保持对货舱油深及舱内空档进行连续观

察，导致未能及时发现左三舱货油装满，直至冒舱溢油入海，是事故发生的直接原因。

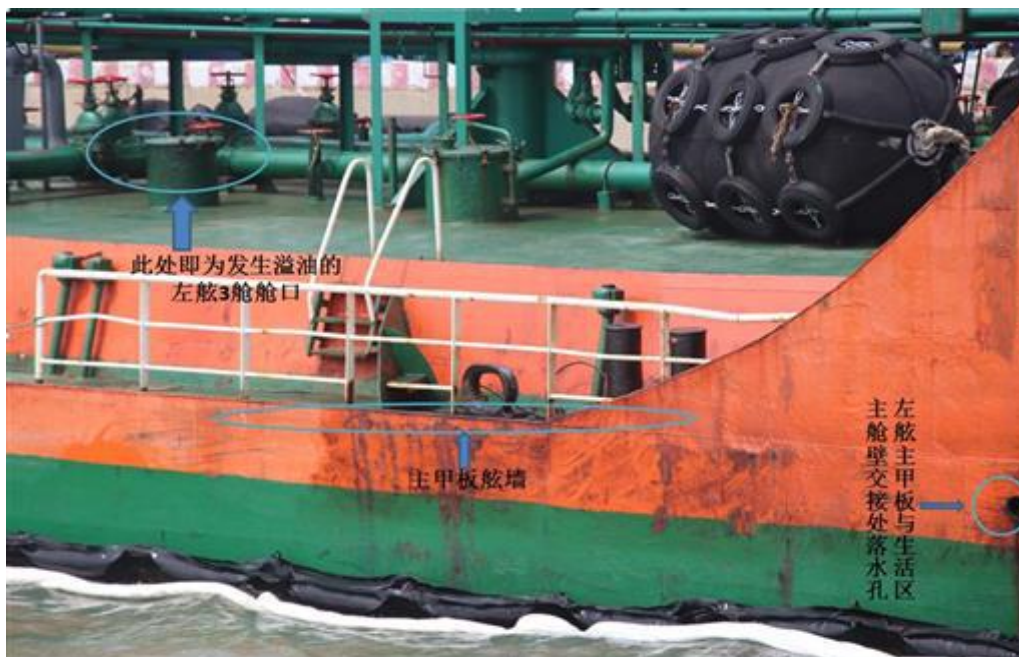
当时溢油已越过主甲板舷墙溢出入海。

图 7：溢油现场情况

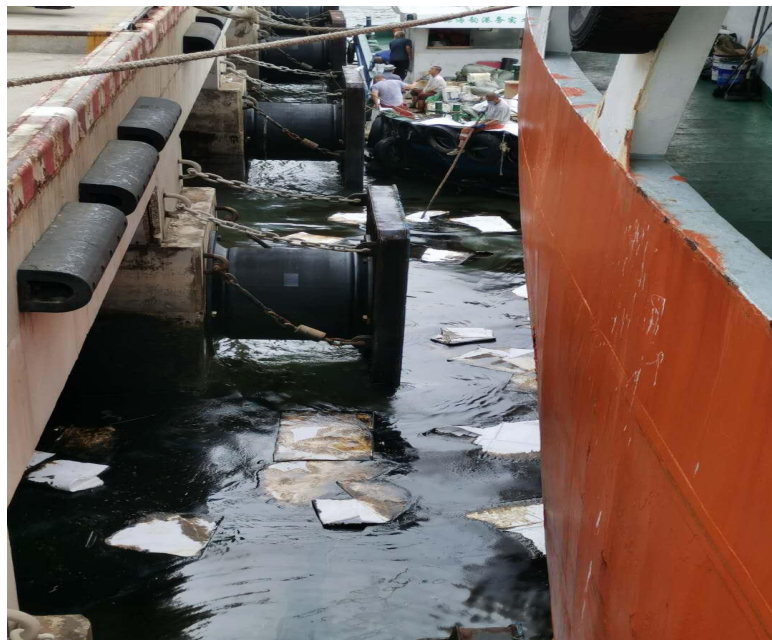
8 月 11 日 0010 时，甲板溢油基本清理完毕，二副在对船艙进行巡查时发现，船艙右侧后方海面有溢油。

图8:“Z”轮污染事故事发时船艙水域污染情况

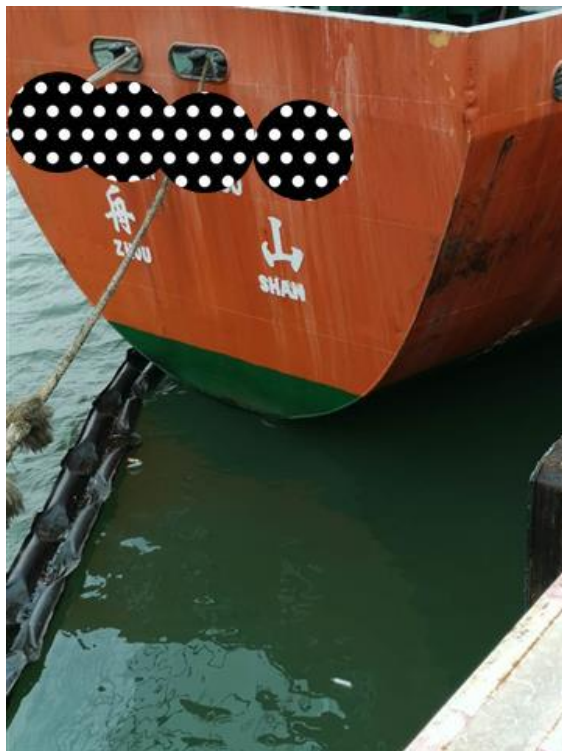
图 9：船艏海面溢油现场处置情况
