FACHWISSEN SCHADENSANALYSE VON ELASTOMERBAUTEILEN

Stand der Information: 10/2017

Risse durch Herstellungsprobleme – Ein gravierender Fehler, der oft zum Dichtungsausfall führt

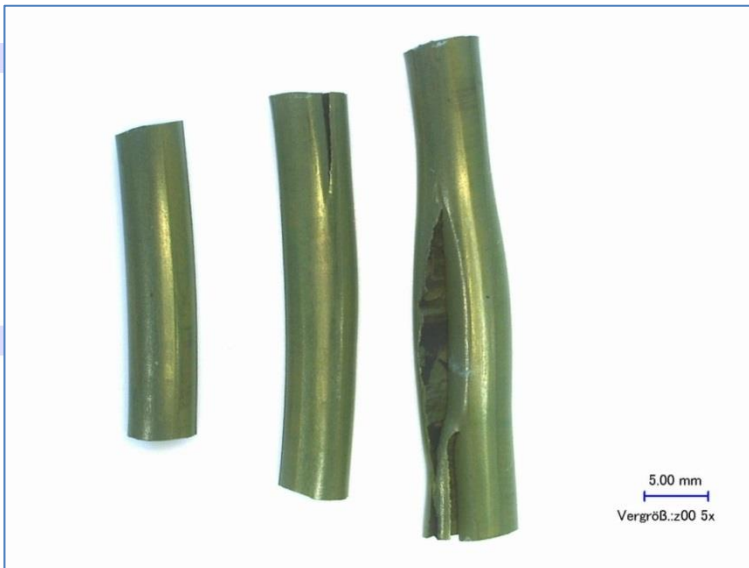
Es gibt Polymere, wie zum Beispiel ACM-Werkstoffe, die besonders empfindlich auf die Temperaturführung sind, jedoch können bei nicht optimalen Fertigungsparametern auch bei allen anderen Elastomeren Risse durch Vulkanisationsfehler entstehen: Will man die Vulkanisation durch hohe Temperaturen zu sehr beschleunigen, so kann jede Mischung zu früh vulkanisieren. Dies zeigt sich in der Anwendung unter Umständen erst unter Verformung und hohen Temperaturen (siehe **Abb. 1**).

Abb. 1: Risse eines FKM O-Rings durch Übervulkanisation nach einer Druckverformungsprüfung von 168h / 200°C

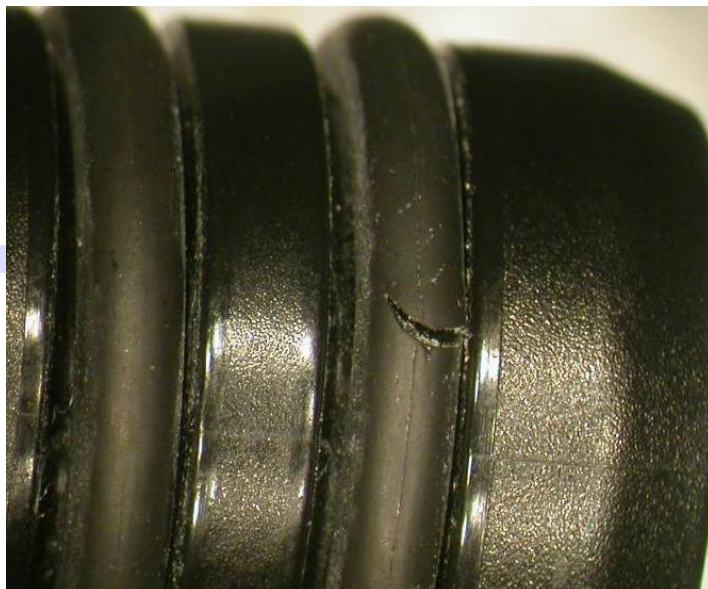
Abb. 2: Riss aufgrund eines Vulkanisationsfehlers, erkennbar am parabelförmigen Rissverlauf symmetrisch zur Formtrenneben

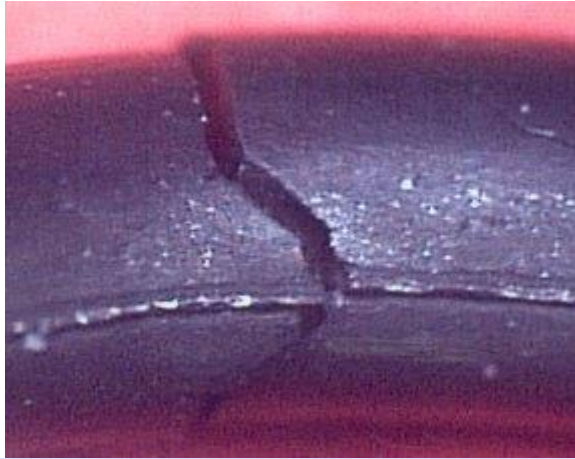
Abb. 3: Herstellungsbedingter Riss, parabelförmig und symmetrisch zur Formtrennebene

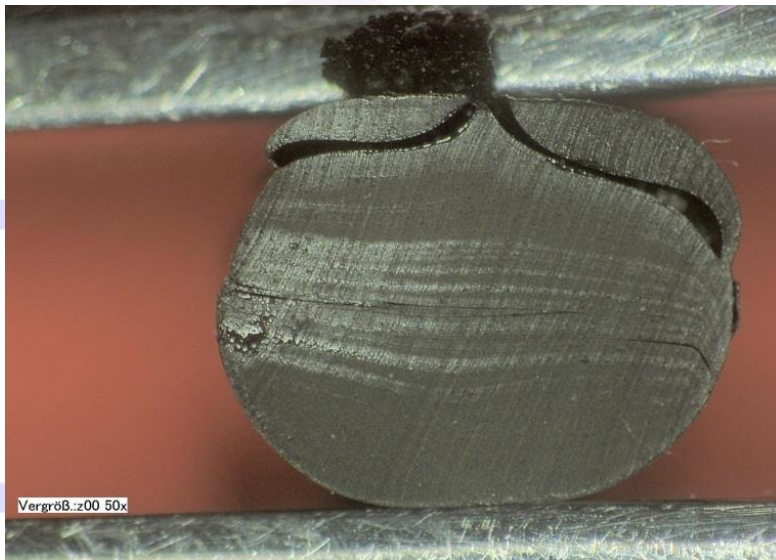
Abb. 4: Risse wegen einer überlagerten Elastomermischung

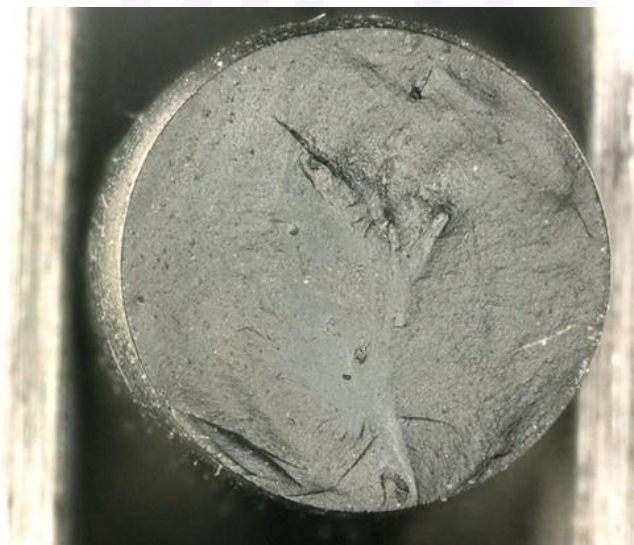
Abb. 5: Gerissener O-Ring, ausgelöst durch einen Vulkanisationsfehler

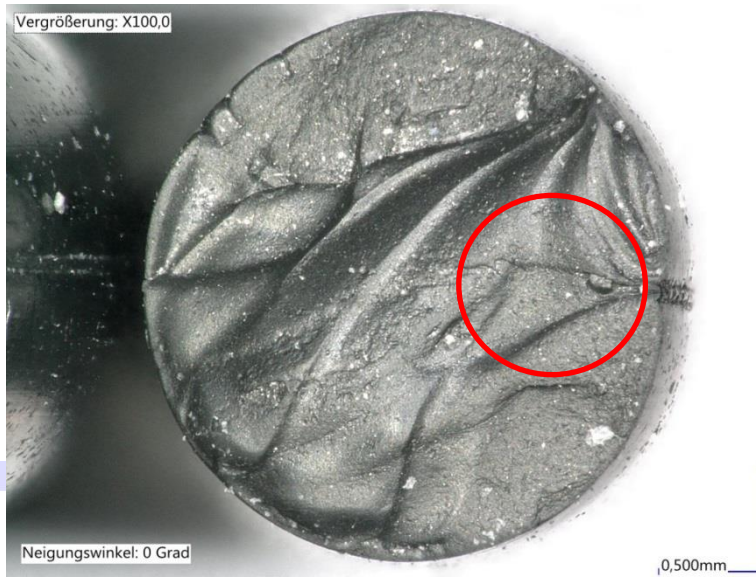
Abb. 6: Gerissener O-Ring wegen eines Vulkanisationsfehlers: Inhomogene, zerklüftete Bruchfläche

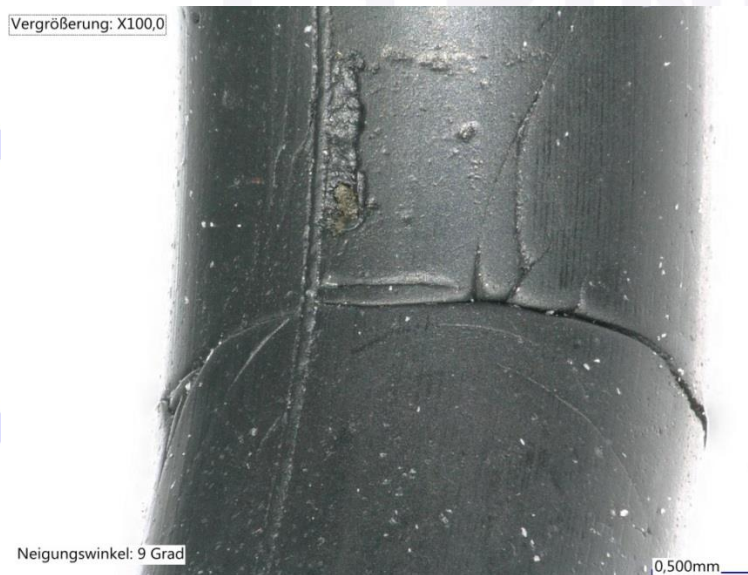
Abb. 7: Herstellungsbedingter Vulkanisationsfehler: Gerundeter Rissübergang (gleicher O-Ring wie in Abb. 4)

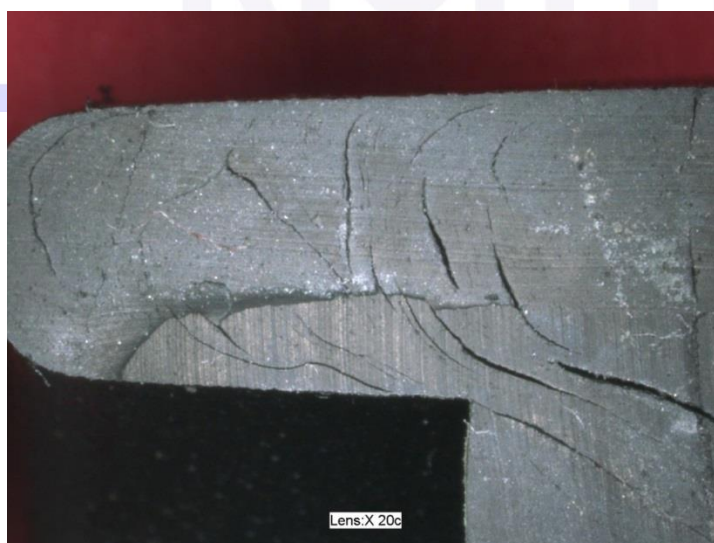
Abb. 8: Herstellungsbedingte Risse aufgrund einer überlagerten Mischung

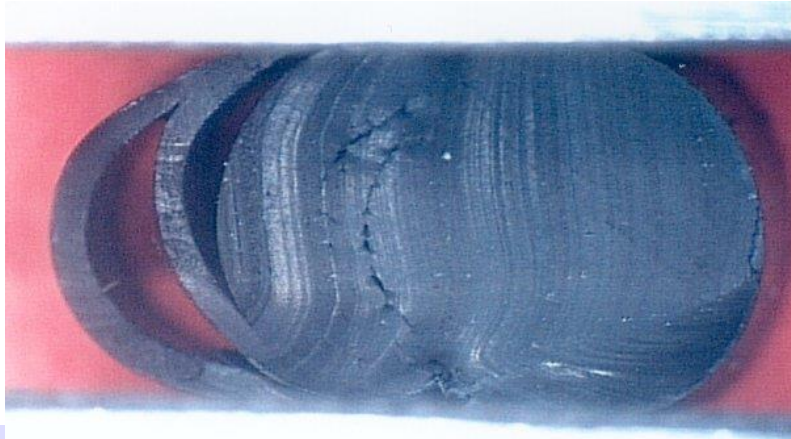
Abb. 9: Risse bzw. Abschälungen an einem O-Ring durch fehlerhafte Vulkanisation (Ursache: Überlagerte Mischung)

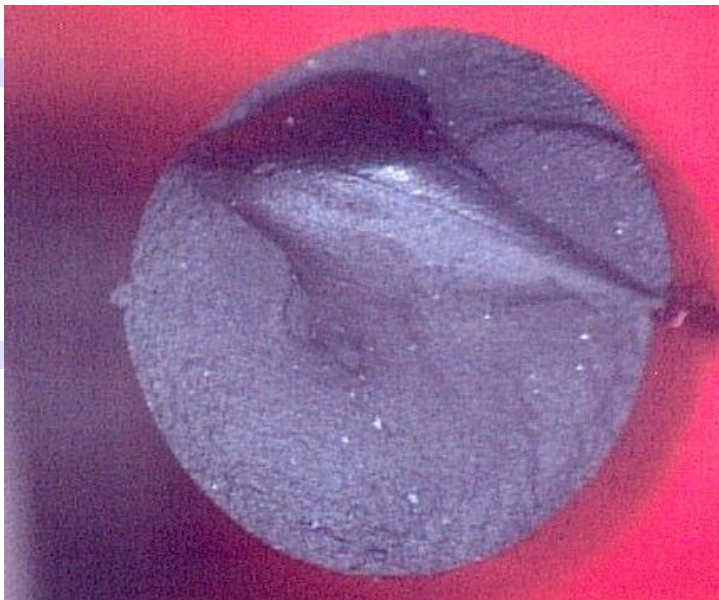
Abb. 10: Herstellungsbedingter Riss aufgrund von Fremdmaterial (Formtrennmittel)

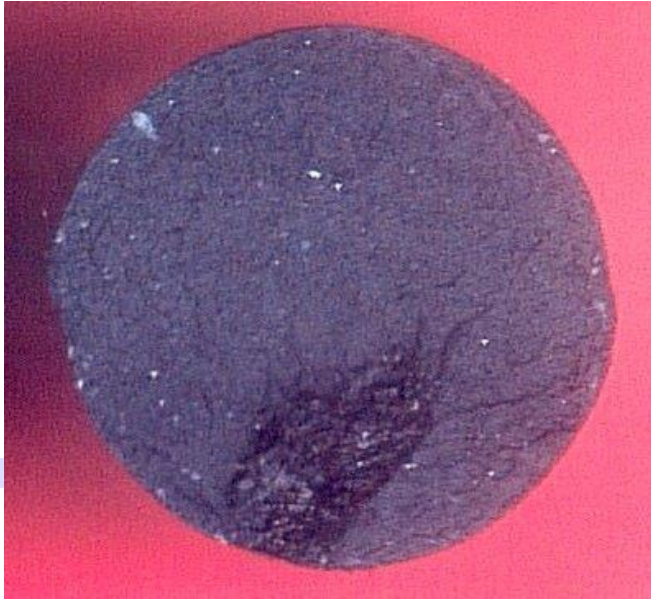
Abb. 11: Riss, ausgelöst durch Fremdmaterialeintrag

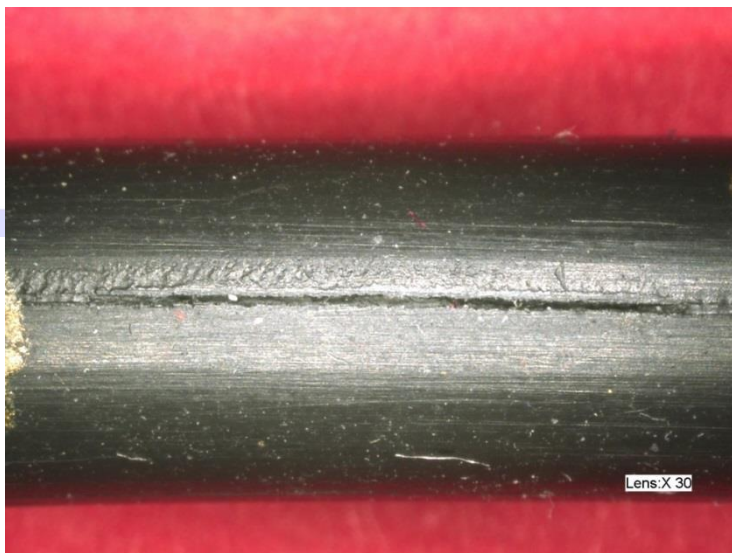
Diese Art von Rissen beginnt im Bereich der Trennebene (siehe **Abb. 12 und 13**). Oft ist im Querschnitt eines O-Ringes eine umlaufende Einzugsstelle mit einem weiten „U“- oder „W“-förmigen Querschnitt (siehe **Abb. 14**) zu erkennen. Die Einzugsstelle ist eine flache, tellerförmige Vertiefung, manchmal dreieckig im Schnitt an der Trennfuge am Innen- und/oder Außendurchmesser. Verursacht wird dies durch Beschädigungen der Werkzeugkante und/oder den hohen Schwundfaktor von Gummi.

Dieser Risstypus ist bis zu einer gewissen Ausprägung bei O-Ringen erlaubt, siehe Sortenmerkmale N und S nach ISO 3601-3. Die hier gezeigten Ausprägungen sind unzulässig und können zu Leckagen führen. Allerdings führen diese Schrumpfrisse nicht zu einem plötzlichen Systemausfall und können in ihrer Auswirkung durch Dichtheitsprüfungen abgeschätzt werden.

Abb. 12: Schrumpfriss an einem O-Ring

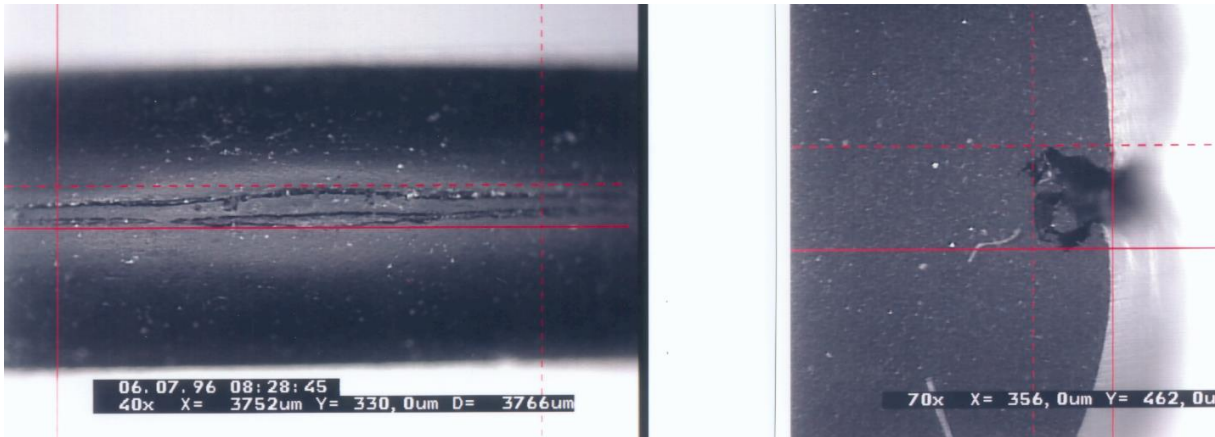
Abb. 13 und 14: Schrupfrisse an der Werkzeugtrennebene eines O-Rings und rechts in einem aufgeschnittenen O-Ring

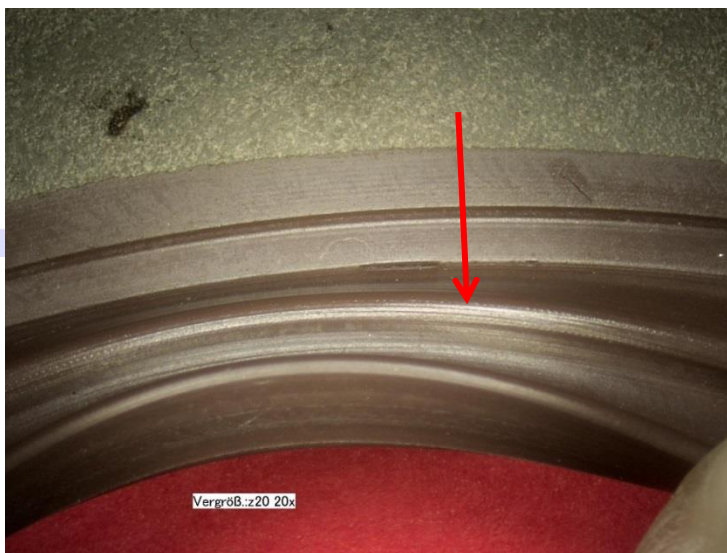
Diese entstehen häufig an scharfkantigen Übergängen, Kanten (siehe **Abb. 15**) oder Hinterschneidungen (siehe **Abb. 16**). Außerdem kann eine zu hohe Entformungstemperatur diese begünstigen.

Abb. 15: Entformungsrisse an einer Formdichtung

Bereits im Vorfeld lassen sich durch eine gummigerechte Bauteilkonstruktion Fertigungsprobleme reduzieren bzw. vermeiden. So sollten bspw. Kanten an der Formdichtung, an welchen es regelmäßig zu Entformungsrissen kommen kann, konstruktiv entschärft werden (z.B. durch Radius, Vermeidung von Hinterschneidungen).

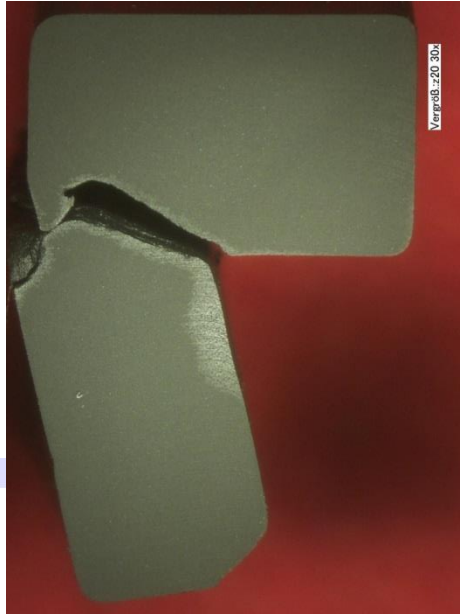
Abb. 16: Entformungsrisse an einem Dichtelement

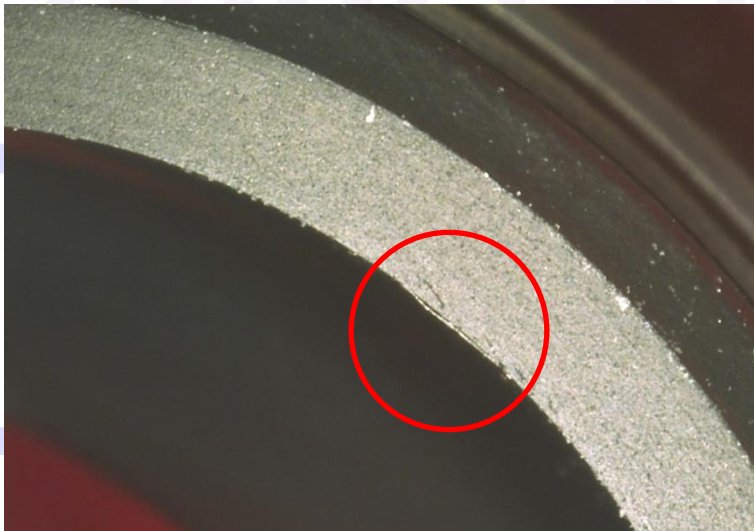
Bei diesem Schadensbild zeigen sich Beschädigungen bzw. Risse im Bereich der nachbearbeiteten Fläche (siehe **Abb. 17 und 18**). Ist das Bearbeitungsverfahren und -werkzeug bekannt, ist die Schadensursache noch sicherer zu bestimmen.

Abb. 17: Einriss entstanden durch den Nachbearbeitungsschritt „Abstechen der Dichtkante“

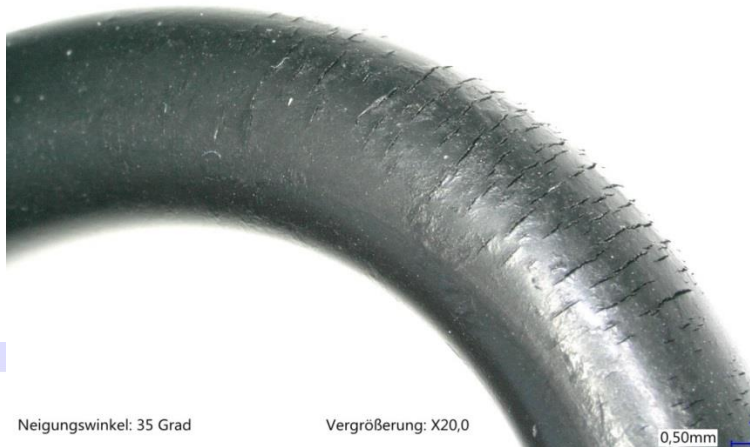
Abb. 18: Risse entstanden durch den Nacharbeitsschritt „Tempern“ (Örtliche Überhitzung durch defekten oder falsch eingestellten Temperofen)

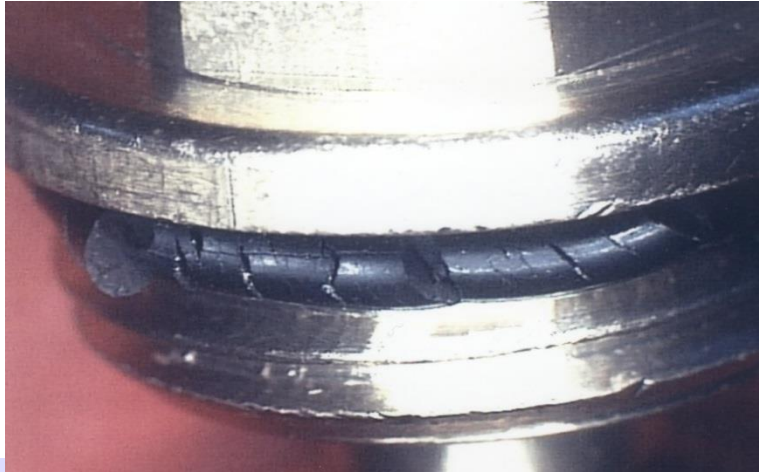
Damit Ozonrisse entstehen können, muss die Dichtung gedehnt sein (siehe **Abb. 19**). Es genügen bereits kleine Dehnungen von 5%. Mit zunehmender Dehnung nimmt auch die Anzahl der Risse zu.

Abb. 19: Vormontierter O-Ring, der durch die Vorspannung und Ozon aus der Umgebungsluft nach mehreren Wochen Ozonrisse aufwies

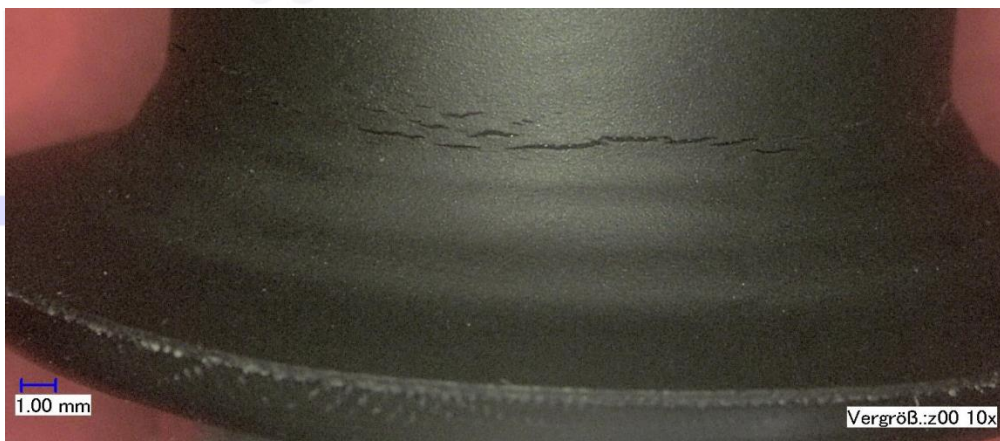
Ermüdungsrisse (siehe **Abb. 20**) besitzen eine große Ähnlichkeit mit Ozonrissen. Eine klare Abgrenzung ist meist nur möglich, wenn man die Beanspruchung kennt, die zu diesem Schaden geführt hat. Ist eine ausgefallene Dichtung nicht aus einem Dienkautschuk hergestellt worden (z.B. FKM), weist aber ozonrissähnliche Schäden auf, ist hier ein sofortiger Ausschluss von Ozonrissen als Schadensursache möglich.

Abb. 20: Ermüdungsrisse an einer FKM-Membran

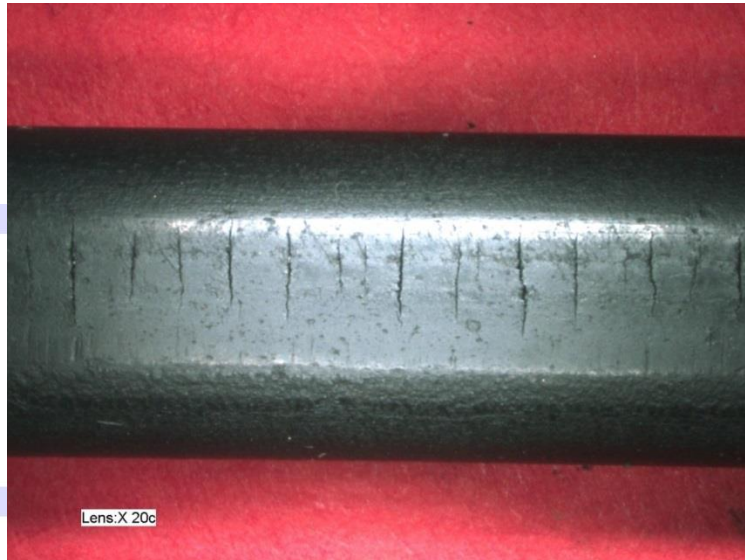
„Bei einer thermischen Überbeanspruchung über lange Zeiten hinweg versprödet der O-Ring bzw. die Dichtung über den ganzen Querschnitt (siehe **Abb. 21**). Beim Biegen zeigen sich die Risse bevorzugt zur Luftseite hin oder an den Dichtflächen, an welchen die Wärmezufuhr erfolgte (siehe **Abb. 22**).

Abb. 21: Thermisch geschädigter O-Ring, komplett durchgehärtet, beim Biegen Risse an den Anlageflächen sichtbar

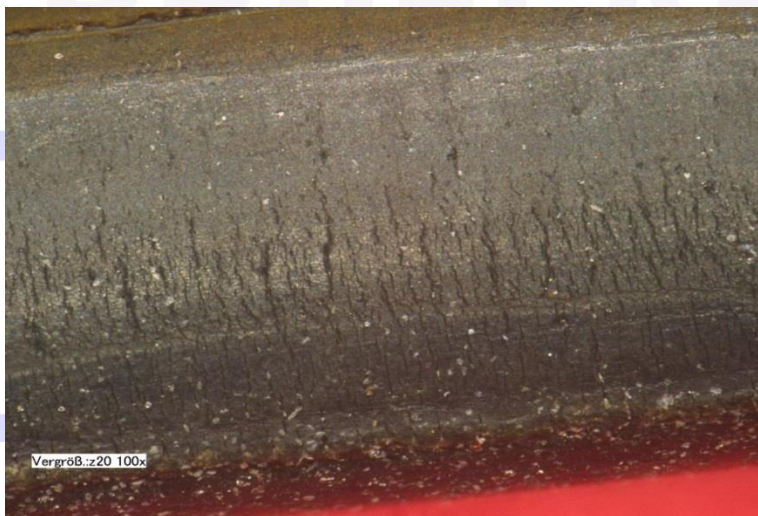
Abb. 22: Risse infolge Alterung durch Wärme und Sauerstoff unter leichter Dehnung an der Anlagefläche eines O-Rings erkennbar

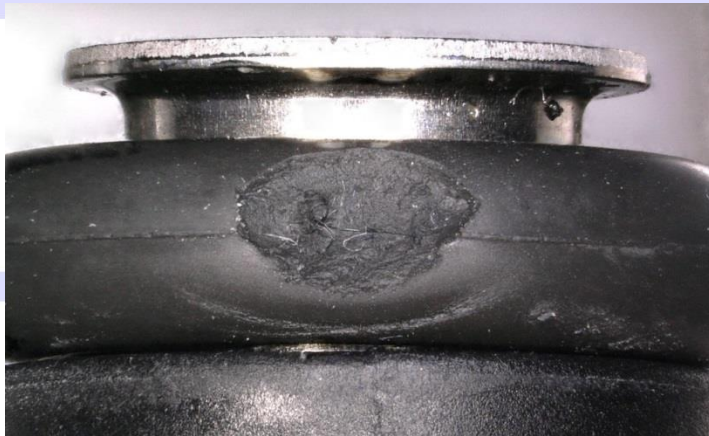
Abb. 23: Ausbruch durch die Montage: Durch Entstehung des Schadens bei Raumtemperatur kam es zu einer nicht glatten Bruchfläche, die Ausprägung der Bruchfläche ist auch stark abhängig vom Weiterreißwiderstand eines Werkstoffes

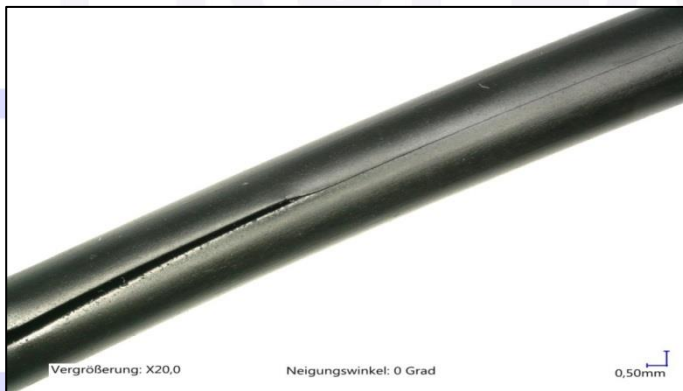
Abb. 24: Montagededingter Riss durch das Einwirken einer scharfen Kante im Einbauraum

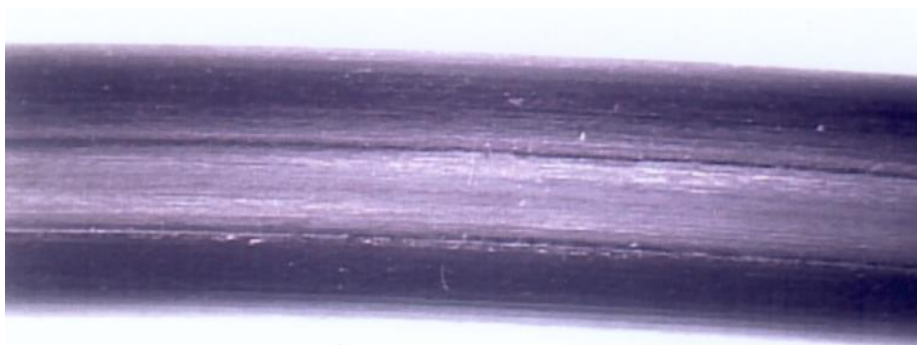
Abb. 25: Riss, entstanden durch eine scharfe Kante beim Einbau

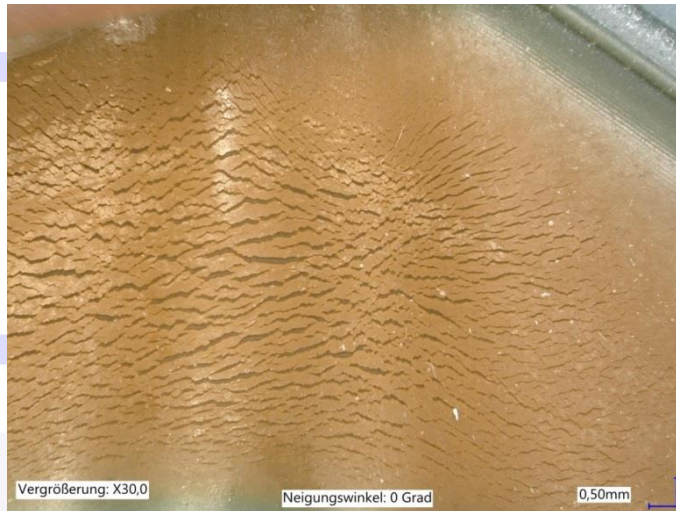
Abb. 26: Chem. Angriff einer FVMQ-Membrane: Die Risse erstrecken sich über eine größere Fläche
