TUTKIMUSSELOSTUS

KOSTEUS- JA RAKENNETEKNINEN KUNTOTUTKIMUS

SIMONKYLÄN KOULU

KOIVUKYLÄNTIE 52, VANTAA

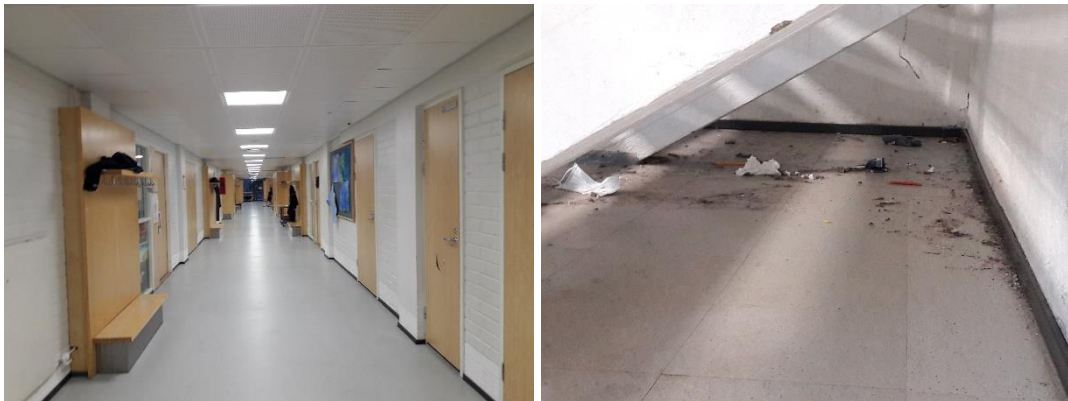
Kuva 3. Yleiskuva käytävältä 316, jossa alapohjan lattiapinnoite on vaihdettu vesihöyryä läpäisevään epoksinnoitteeseen, mutta alapohjaan ei ole lisätty puuttuvaa lämmöneristettä. Alapohjarakenne oli märkä. Vaikeasti siivottavat nurkat ja ylätasopinnot olivat pölyisiä ja likaisia.

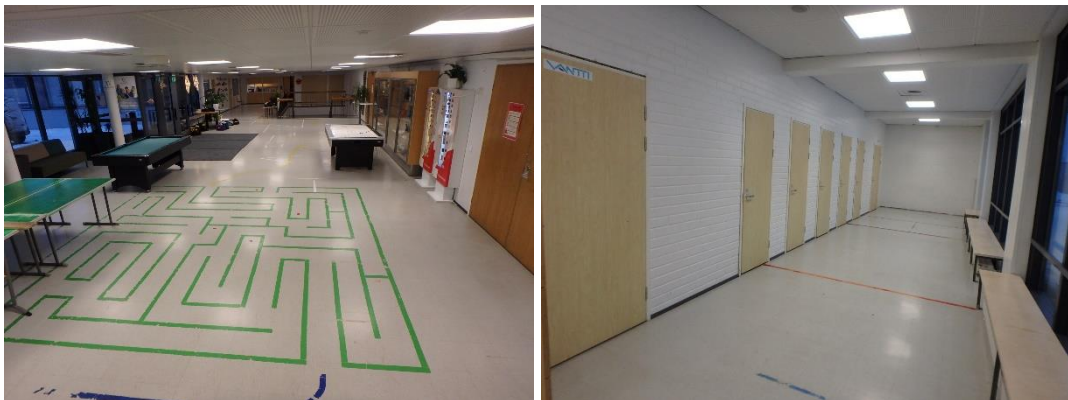
Kuva 4. Sisääntuloaulassa 337 ja wc-aulassa on vanha vinyylilaattapinnoite ja wc-tiloissa muovimatto. WC-aulan vinyylilaatan alapinnassa (RA11) todettiin mikrobikasvustoa ja inva-wc:n 336 muovimatossa (RA15) haihtuvien orgaanisten yhdisteiden pitoisuudet ylittävät Työterveyslaitoksen viitearvot.

Sisääntuloaulassa 337, wc-aulassa ja wc-issä 330-336 sekä ilmanvaihtokonehuoneessa 200 ja tilassa 239 on vanha vinyylilaatta- tai muovimattopinnoite. Alustabetonin liiallinen kosteus voi aiheuttaa liima- ja tasoiteaineiden hajoamisreaktioita ja päästöjä sisäilmaan sekä heikentää liiman tartuntaa alustaan. Pitkään jatkuva kosteus voi myös edistää mikrobikasvun syntymistä lattiapinnoitteen alapinnalle ja wc-aulan vinyylilaatan materiaalinäytteessä todettiin mikrobikasvustoa.

C-osan inva-wc:n 336 muovimaton ja liiman TVOC- ja 2-etyyli-1-heksanolipitoisuudet ovat yli Työterveyslaitoksen viitearvojen, mikä viittaa muovimaton ja/tai sen kiinnitysliiman vaurioitumiseen. 2-etyyli-1-heksanoli on kemiallinen yhdiste, jota käytetään pehmittimien, pinnoitteiden ja liimojen tuotannossa. Sisäilmaan sitä voi vapautua muun muassa PVC-muovimaton pehmittimen dietyyliheksaftalaatin ja liimojen akrylaattipolymeerien hajoamisen seurauksena. Syynä tähän ovat yleensä rakenteiden ja materiaalien kosteusongelmat. C-osan wc-aulan lattian vinyylilaatasta otetun näytteen TVOC-pitoisuus ei ylittänyt Työterveyslaitoksen määrittämiä viitearvoja. Uusittaviksi suositellut lattiapinnoitteet on esitetty liitteessä 6.

- C-osan wc-aulan ja wc:iden 330-336 vanhat lattiapinnoitteet ja tasoitteet suositellaan poistamaan ja pinnoitteet uusimaan vesihöyryä läpäisevillä pinnoitemateriaaleilla (Liite 6).
- B-osan ilmanvaihtokonehuoneen 200 lattiapinnoitteet suositellaan uusimaan vesihöyryä läpäiseväksi pinnoitteeksi tai uusimaan vähintään lattiapinnoite kostealta alueelta sisäänkäynnin ja lattiakaivon kohdalla (Liite 6).
- Maaperästä alapohjarakenteisiin, väliseinärakenteisiin ja pilarien alaosiin nousevan kosteuden vaurioita suositellaan ehkäisemään ensisijaisesti asentamalla alapohjarakenteisiin vesihöyryä hyvin läpäisevät pinnoitemateriaalit. Korjausten yhteydessä on suositeltavaa tehdä väliseinärakenteisiin ja pilarien alaosiin kapillaarikatkot injektoimalla, mikäli näitä ei edellisissä korjauksissa ole tehty (Liite 6).

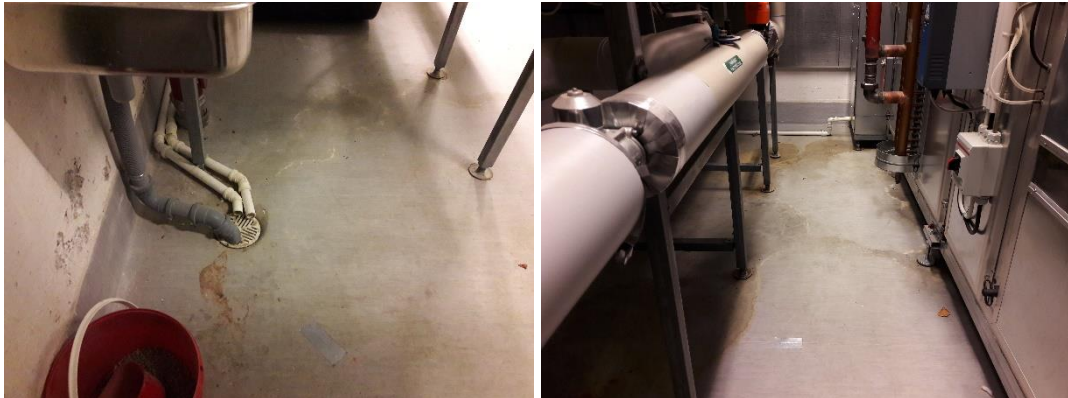
Kuva 5. Ilmanvaihtokonehuoneen 200 muovimaton pinnalla oli kuivuneita vesijälkiä, alapohjarakenne oli sisäänkäynnin ja lattiakaivon ympäriltä kosteusmittausten perusteella märkä. Myös väliseinärakenteessa havaittiin kosteutta sekä maalin ja tasoitteen hilseilyä.

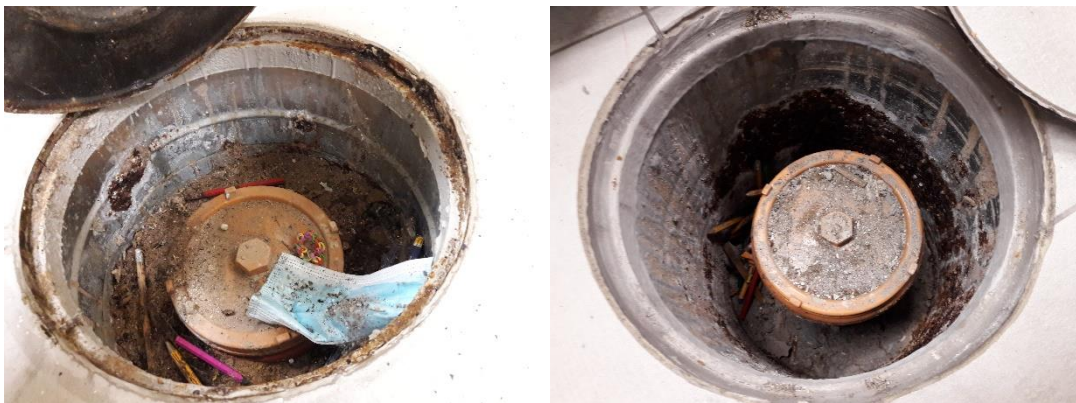
Kuva 6. Käytävällä 316 olevissa viemärikaivoissa aistittiin viemärin hajua. Käytävällä ja luokassa 324 olevat kaivot olivat ruostuneet maakosteuden vaikutuksesta. Kaivojen kansien rei'istä oli työnnetty kaivoihin kyniä, hengityssuojaimia ym tavaraa.

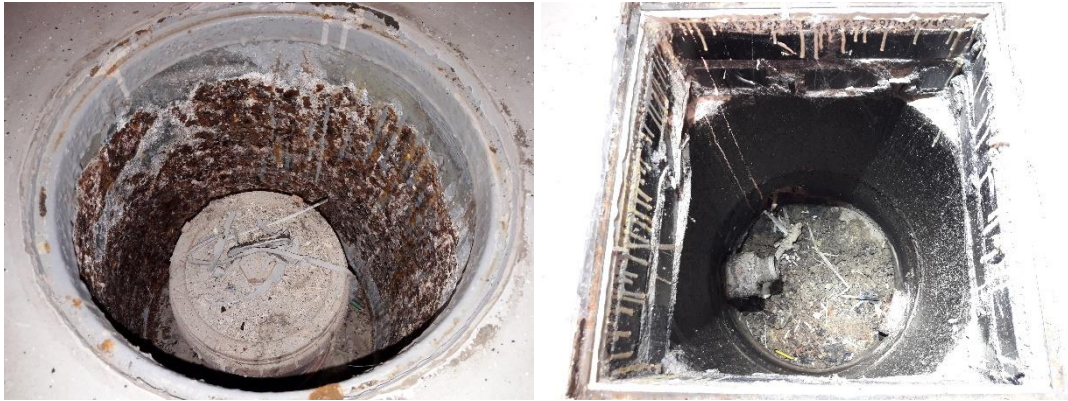
***Kuva 7.** C-osan aulassa oleva viemärikaivo oli ruostunut maakosteuden vaikutuksesta. B-osan käytävällä 202 oleva salaojien tarkastuskaivon maapohja oli aistinvaraisesti arvioituna kostea, mutta kaivossa ei ollut vettä. Salaojakaivon reunat oli pinnoitettu.*

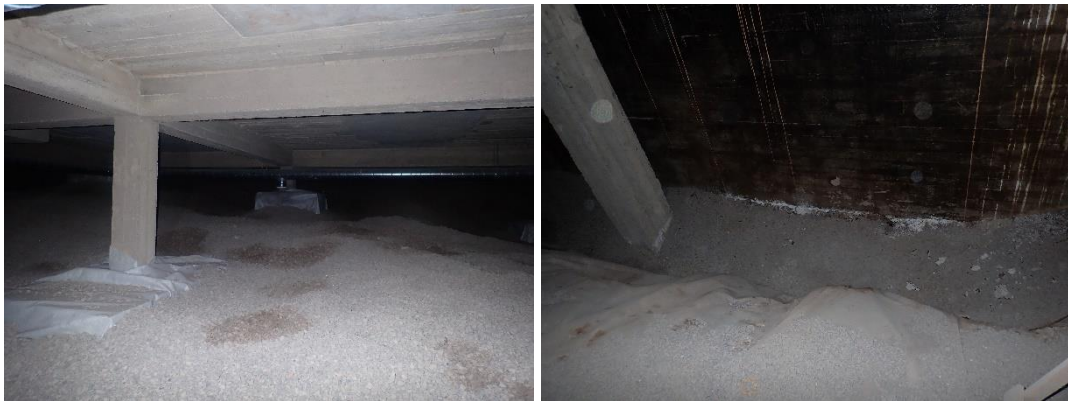
Kuva 9. Alustatilan sepelikerroksen päällä havaittiin paikoin tummempia kohtia. Pilareiden ja kellariseinän alaosissa havaittiin paikoin kalkkihärmettä, mutta ei selvää kosteuden nousua rakenteeseen.

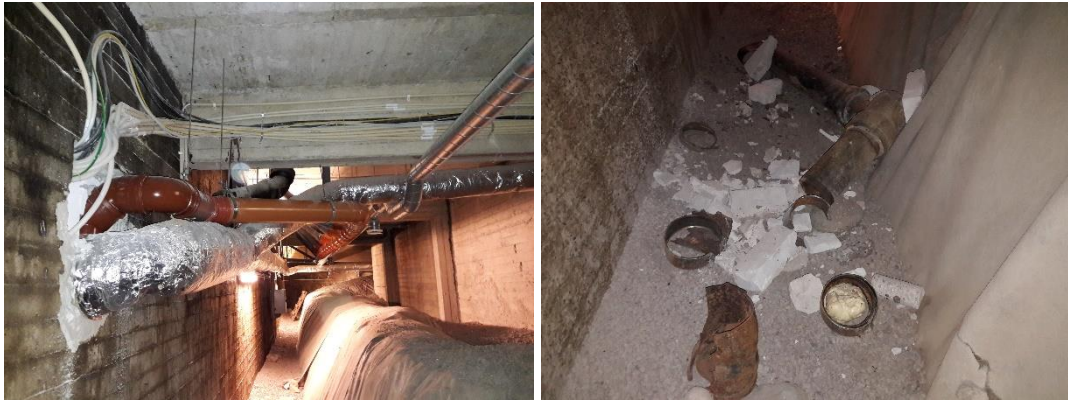
Kuva 10. Hiljattain rikkoutunut viemäriputki oli uusittu, mutta rakennusjätteet alustatilassa oli siivoamatta.

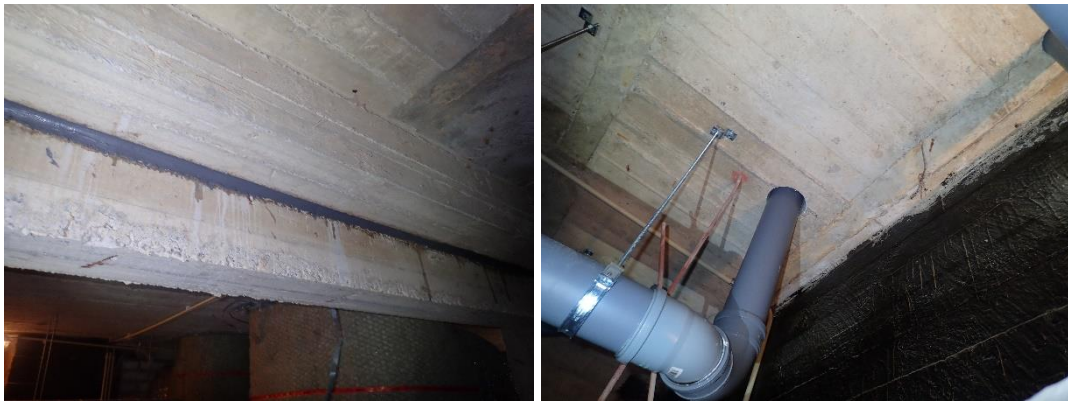
Alustatilan katossa olevat viemäriämpiviennit vaikuttivat aistinvaraisesti epätiiviltä. Niissä ei ollut tiivistysmateriaaleja ainakaan alapuolella. Kellarikerroksen ilmanvaihtokonehuoneen läpiviennit alustatilaan vaikuttivat epätiiviltä. Lävistyksissä havaittiin vain mineraalivillaa ja vaahtotyyppisiä tuotteita.

Kuva 11. Alapohjan (liikunta)saumoja oli tiivistetty, mutta viemäriläpiviennit olivat alapuolelta pääsääntöisesti tiivistämättömiä.

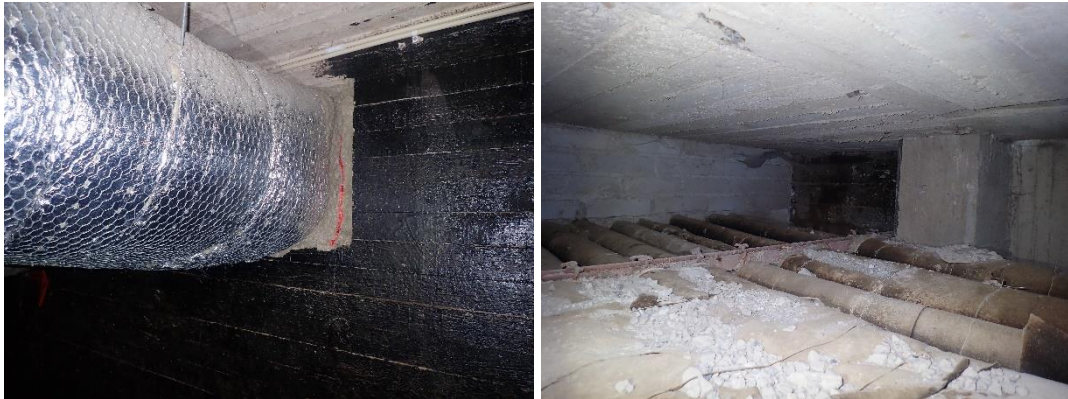
***Kuva 12.** Ilmanvaihtokonehuoneen ja käytävän vastaisella seinällä oli bitumisively. Ilmanvaihtokonehuoneeseen menevät putket oli tiivistetty mineraalivillalla. Alustatilan toisessa päässä oli runsaasti tervapaperilla ja mineraalivillalla eristettyjä putkia.*

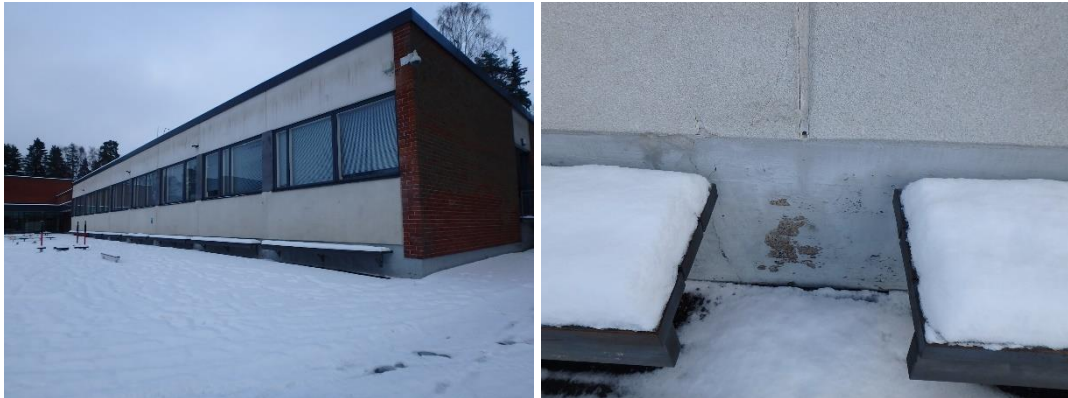
Kuva 14. C-osan julkisivu länteen. Julkisivuissa oli halkeamia ja sokkelien maalipinta hilseili paikoin. Saumoista puuttui tuuletusputkia.

Julkisivurakenteiden halkeamat, epätiivit tai puuttuvat saumamassat sekä sammalkasvusto lisäävät julkisivujen kosteusrasitusta.

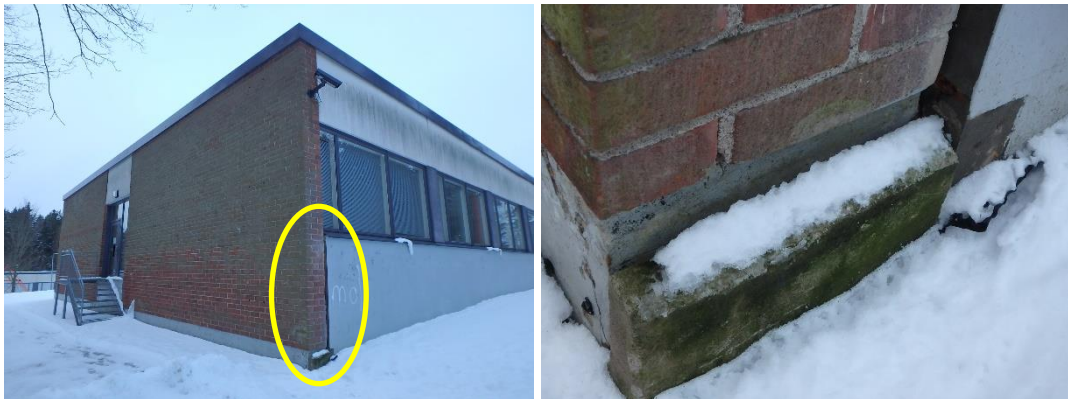
Kuva 15. C-osan eteläpäädyissä kasvoi sammalta ja idän puoleisella nurkalla tiilimuurauksen ja sokkelin sauma oli avoin.

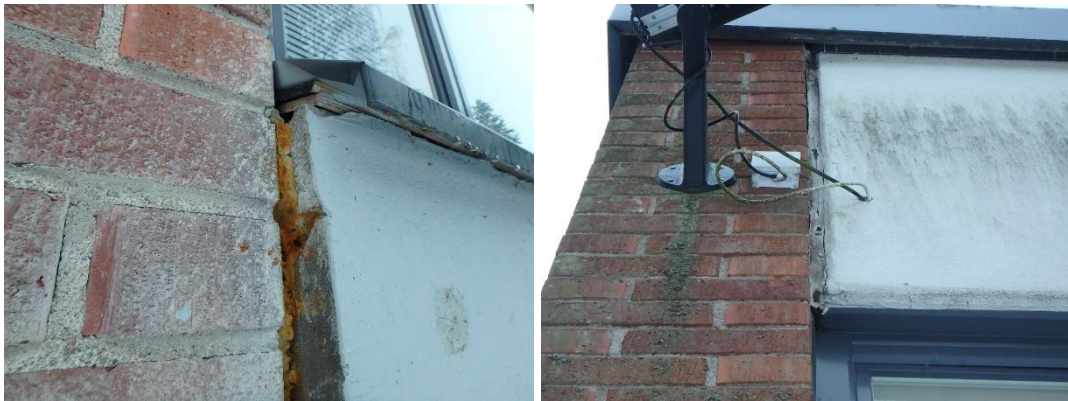
Kuva 16. C-osan idän puoleisella julkisivulla nurkan tiilimuurauksen ja sokkelin sauma oli avoin, ja ikkunan yläpuolinen saumausmassa oli huonokuntoinen.

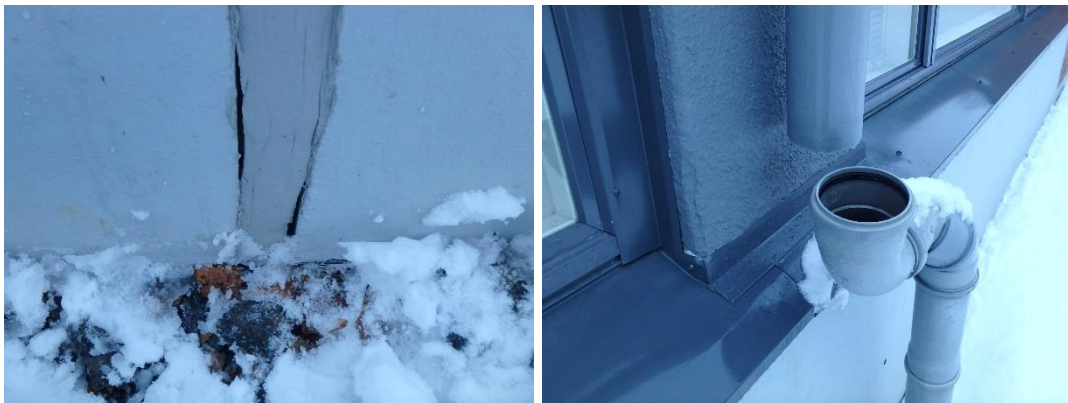
Kuva 17. Rakennuksen julkisivun saumausmassoissa oli halkeamia. Idän puoleisella julkisivulla tuuletusputken liitos oli irti.

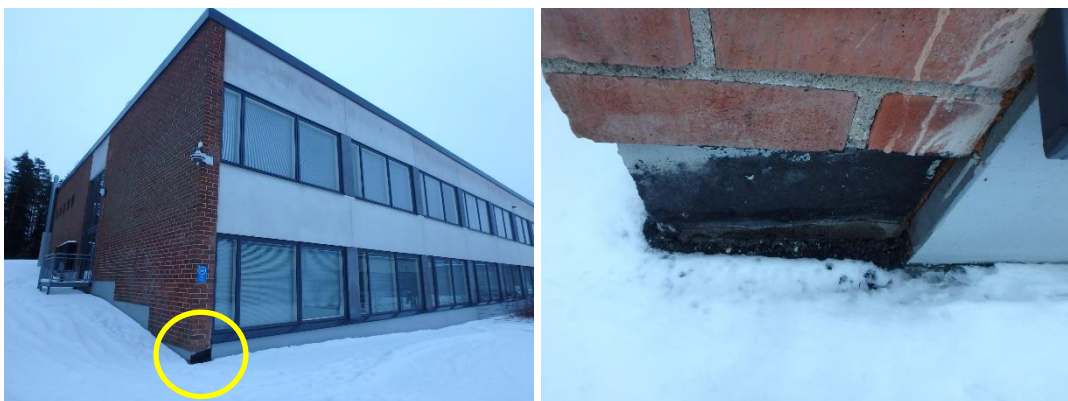
Kuva 18. B-osan pohjoispäädyn ja idän puoleisen julkisivun tiilimuurauksen ja sokkelin sauma oli avoin.

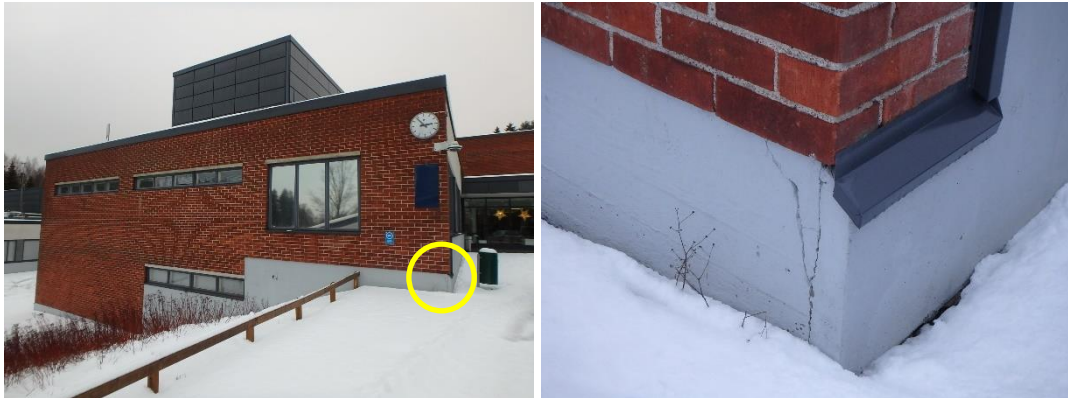
Kuva 19. B-osan eteläpään sokkelissa on halkeama.

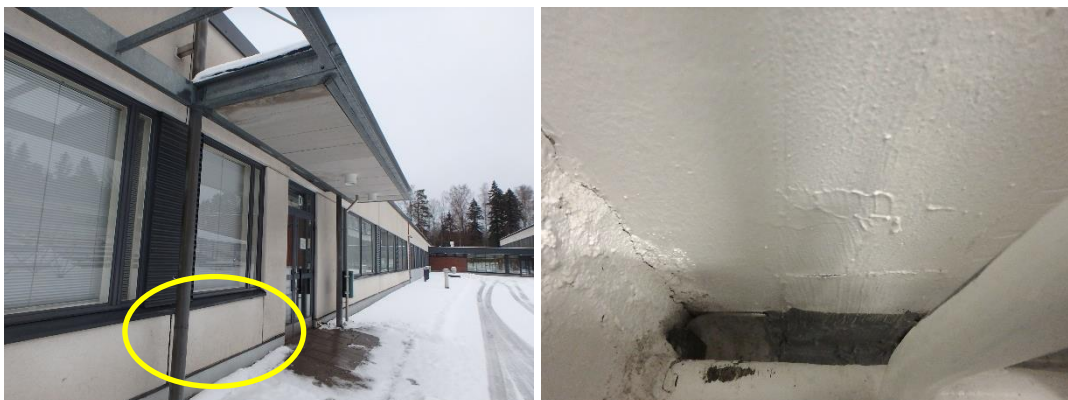
Kuva 21. Tilan 239 ulkoseinärakenteen saumat olivat huonokuntoiset ja sisäkuoren liittymissä oli halkeamia.

Tilan 239 rakenteita pyydettiin toimeksiannossa tarkastelemaan aistinvaraisesti pintoja rikkomattomin menetelmin. Ulkoseinärakenteiden saumat olivat huonokuntoiset ja sisäkuoren liittymässä oli halkeamia. Ulkoseinärakenteessa ei havaittu pintakosteusilmaisimella kohonneita vertailuarvoja. Tilan 239 rakenteiden kunnan selvittämiseksi olisi suositeltavaa tehdä merkkiainekoe sekä rakenneavaukset ulkoseinä- ja välipohjarakenteeseen.

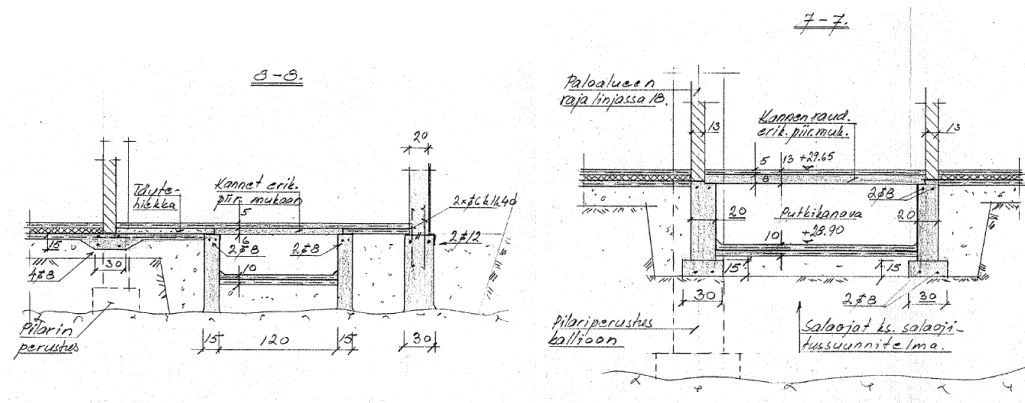
Kuva 26. Käytävällä 202 on vasemmalla puolella perustusten päältä lähtevä tiiliväliseinä ja oikealla puolen betoniväliseinä. B-osan aulatilän molemmin puolin on tiiliväliseinät.

Betoni- ja tiiliväliseinät ovat rakennettu perustusten päälle, eikä rakenteessa ole kapillaarikatkoa, joten perustuksista kapillaarisesti nouseva kosteus pääsee nousemaan väliseinärakenteiden alaosiin. Rakennusselostuksen (Sweco Asiantuntijapalvelut Oy, 7.3.2017) mukaan kapillaarikatkoja on suunniteltu tehtäväksi injektoimalla Xypex-menetelmällä vuonna 2017:

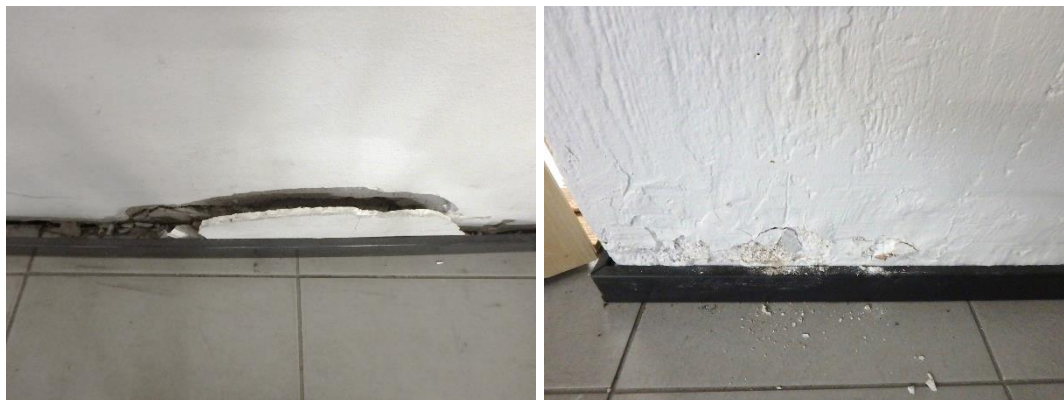
Kuva 27. Luokan 212 ja portaan 201 väliseinän alaosasta oli lohjennut palanen. Luokan 212 ja käytävän 202 vastaiseen väliseinään ja pilarien alaosiin nousee kosteutta. Pilarin alaosan tasoitteesta ja maalista otetussa materiaalinäytteessä ei todettu mikrobikasvustoa.

- Väliseinärakenteisiin ja pilarien alaosiin nousevan kosteuden vaurioita suositellaan ehkäisemään ensisijaisesti vesihöyryä läpäisevillä pinnoitemateriaaleilla. Korjausten yhteydessä on suositeltavaa tehdä väliseinärakenteisiin ja pilarien alaosiin kapillaarikatkot injektoimalla, mikäli näitä ei edellisissä korjauksissa ole tehty (Liite 6).
- Vaihtoehtoisesti korjaus voidaan suorittaa asentamalla perustuksen ja rakenteen väliin kapillaarikatko injektoimalla sekä parantamalla perustuksen ja käytävän alapohjarakenteen lämmöneristystä. Raskaampi korjaustapa on mahdollinen ja suositeltava, mikäli käytävän 316 märkä maanvastainen alapohjarakenne korjataan samalla. Väliseinien ja pilarien korjauksen toteuttaminen edellyttää korjaussuunnittelua.
- Käytävien 202 ja 316 alapuolisten salaojien kunto suositellaan tarkastamaan kuvaamalla ja tarvittaessa korjaamaan havaitut puutteet (Liite 6).

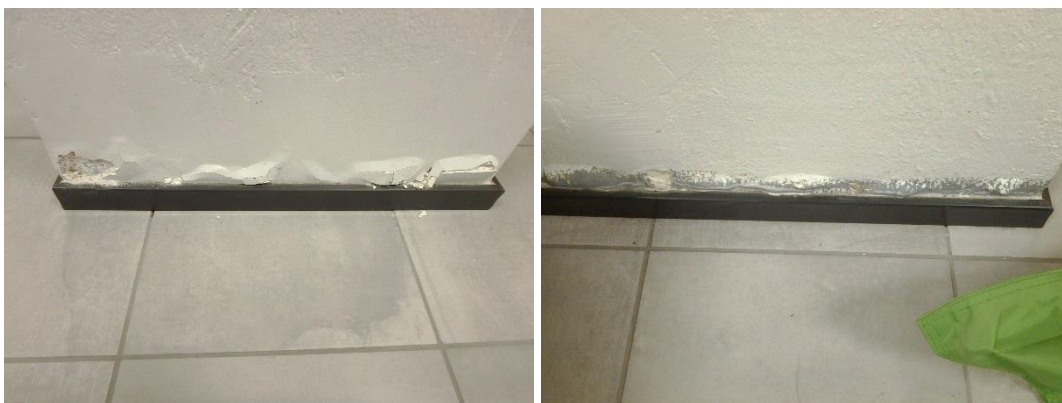
Kuva 28. Kirjastossa 206 ja hiljaisen työn tilassa 207 pilarien alaosiin nousee kosteutta. Kirjaston 206 pilarin alaosan tasoitteesta ja maalista otetussa materiaalinäytteessä ei todettu mikrobikasvustoa.

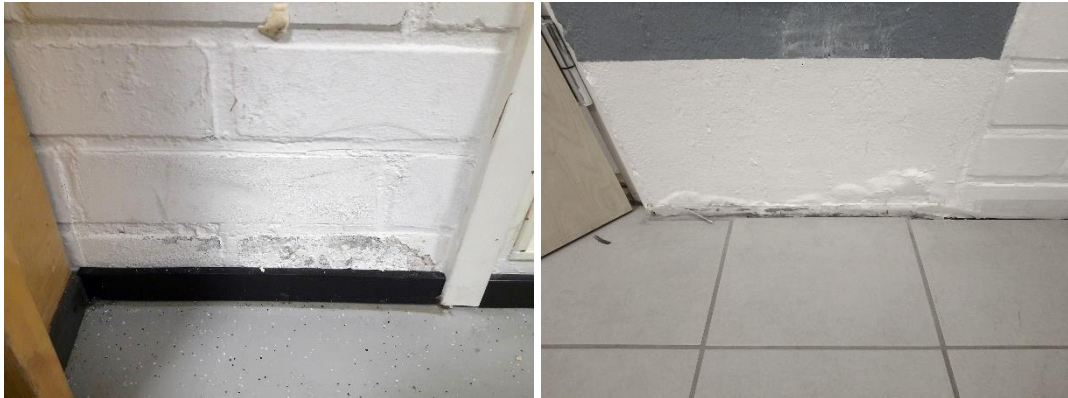
Kuva 29. Käytävän 316 ja luokkien välsiin tiiliväliseinien alaosiin nousee kosteutta. Luokan 329 pilarin alaosan tasoitteesta ja maalista otetussa materiaalinäytteessä ei todettu mikrobikasvustoa.

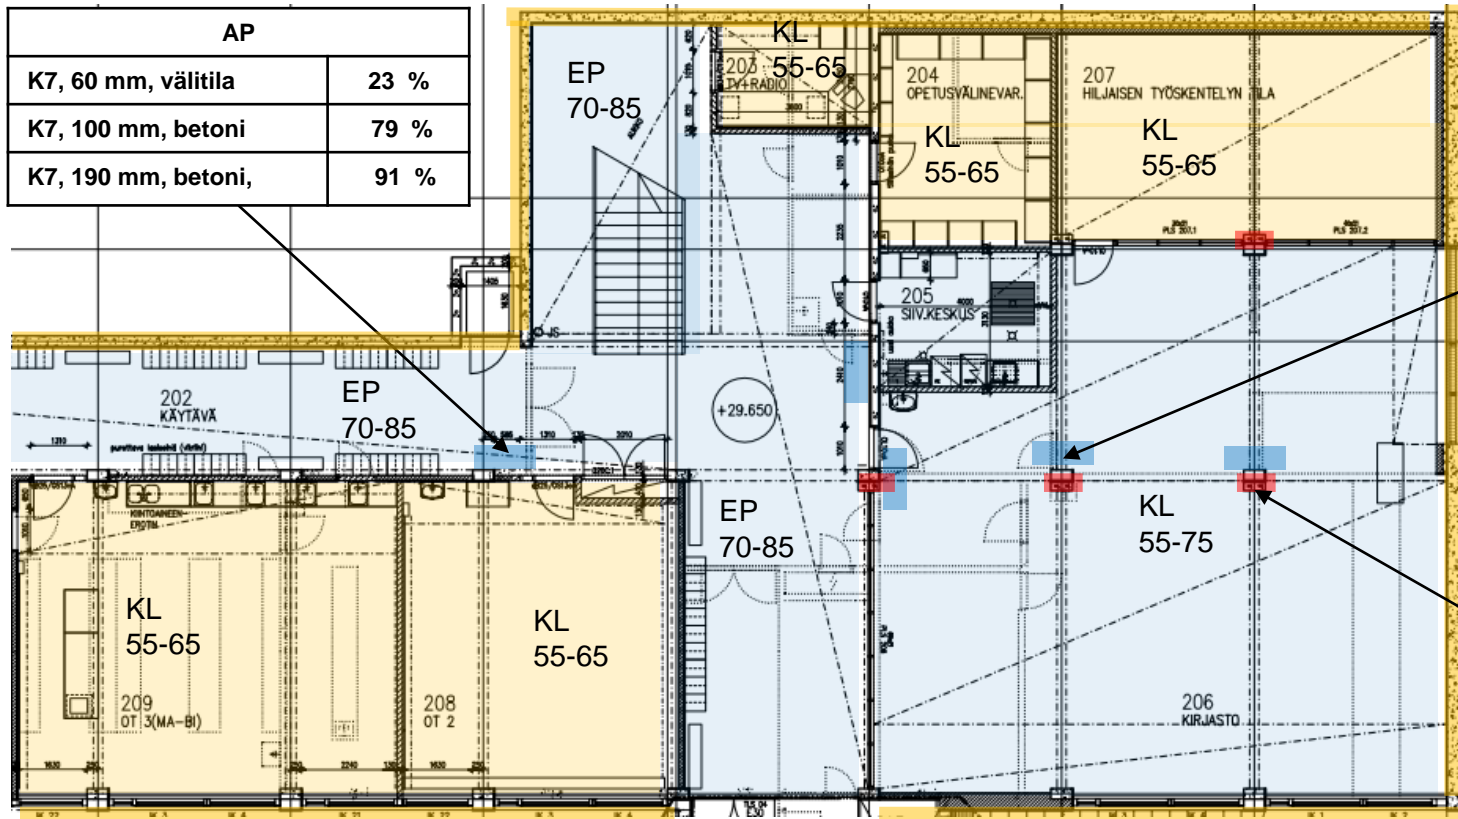
Pilareiden alaosissa vaurioita
