READECUACIÓN DE LA CASA HACIENDA DE PILLCOMARCA

REALIZADO POR: Verónica Cabrera

DIRECTOR: Arq. Marcelo Jaramillo

Formular una propuesta de intervención arquitectónica de la Casa Hacienda de Pillcomarca en la Parroquia Cojitambo con cambio de uso, preservando y cuidando su valor patrimonial.

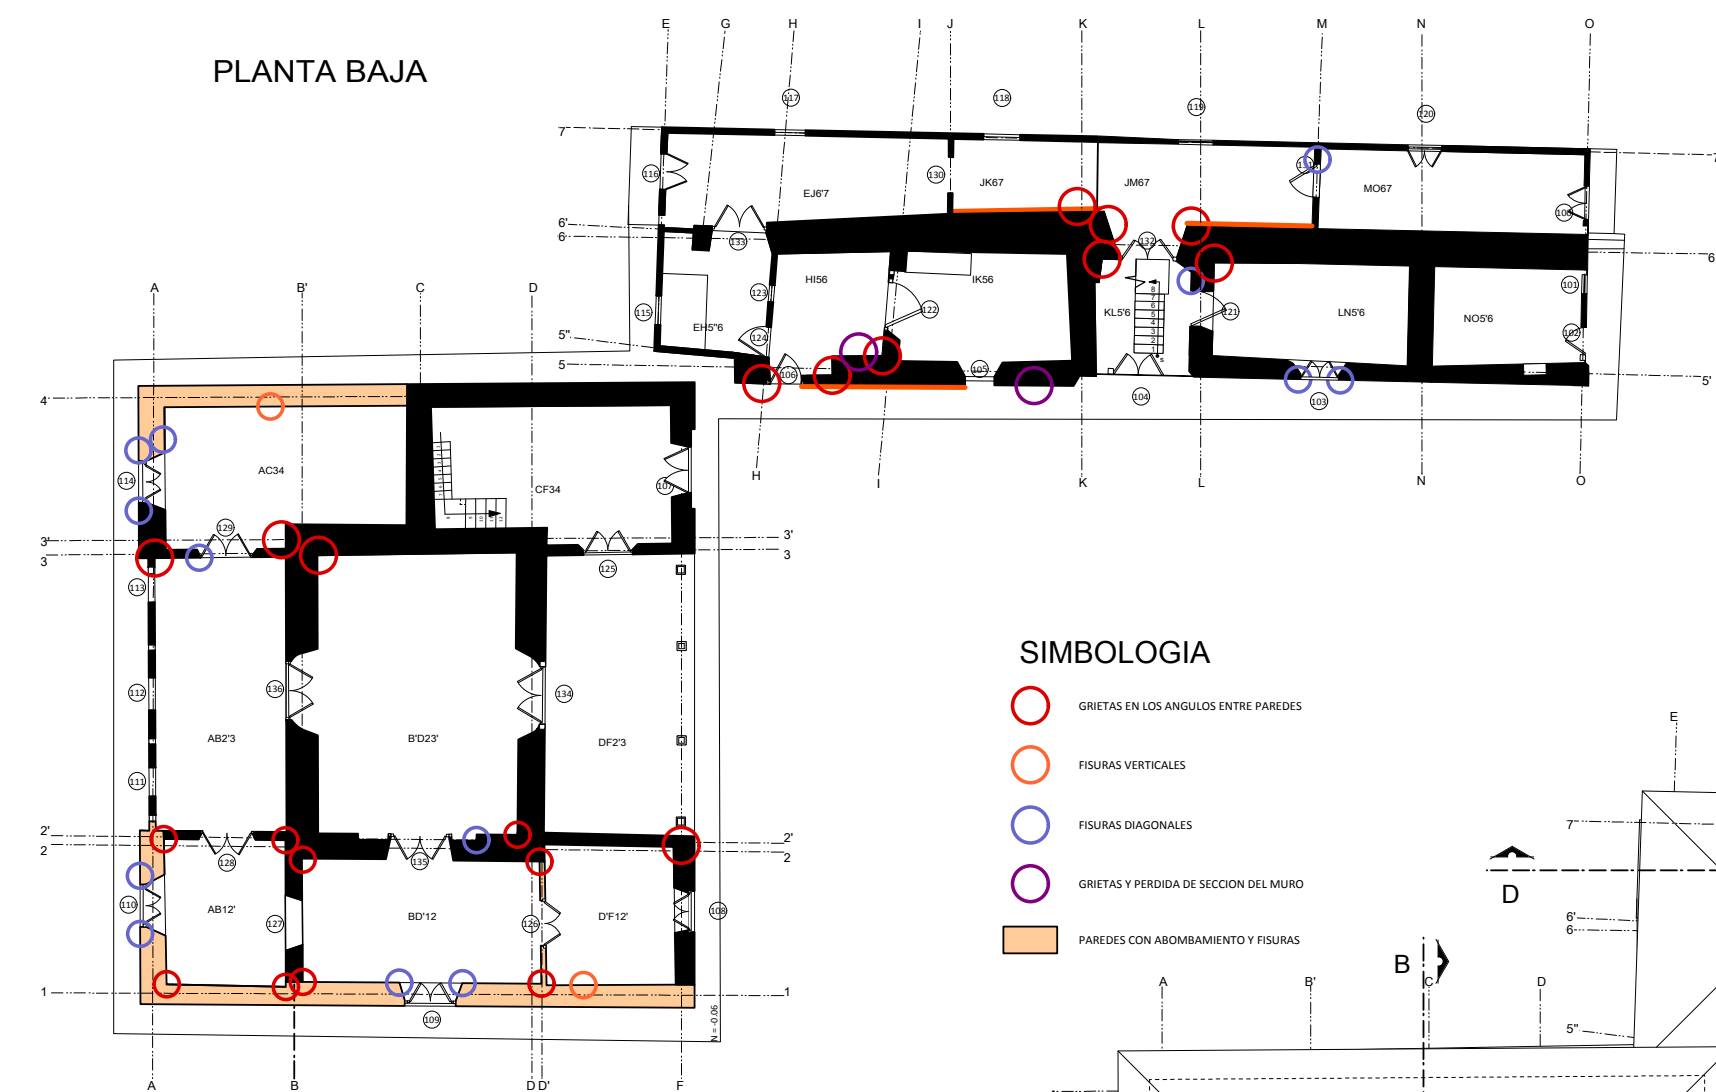
PLANTA BAJA

- GRIETAS EN LOS ANGULOS ENTRE PAREDES
- FISURAS VERTICALES
- FISURAS DIAGONALES
- GRIETAS Y PERDIDA DE SECCION DEL MURO
- PAREDES CON ABOMBAMIENTO Y FISURAS

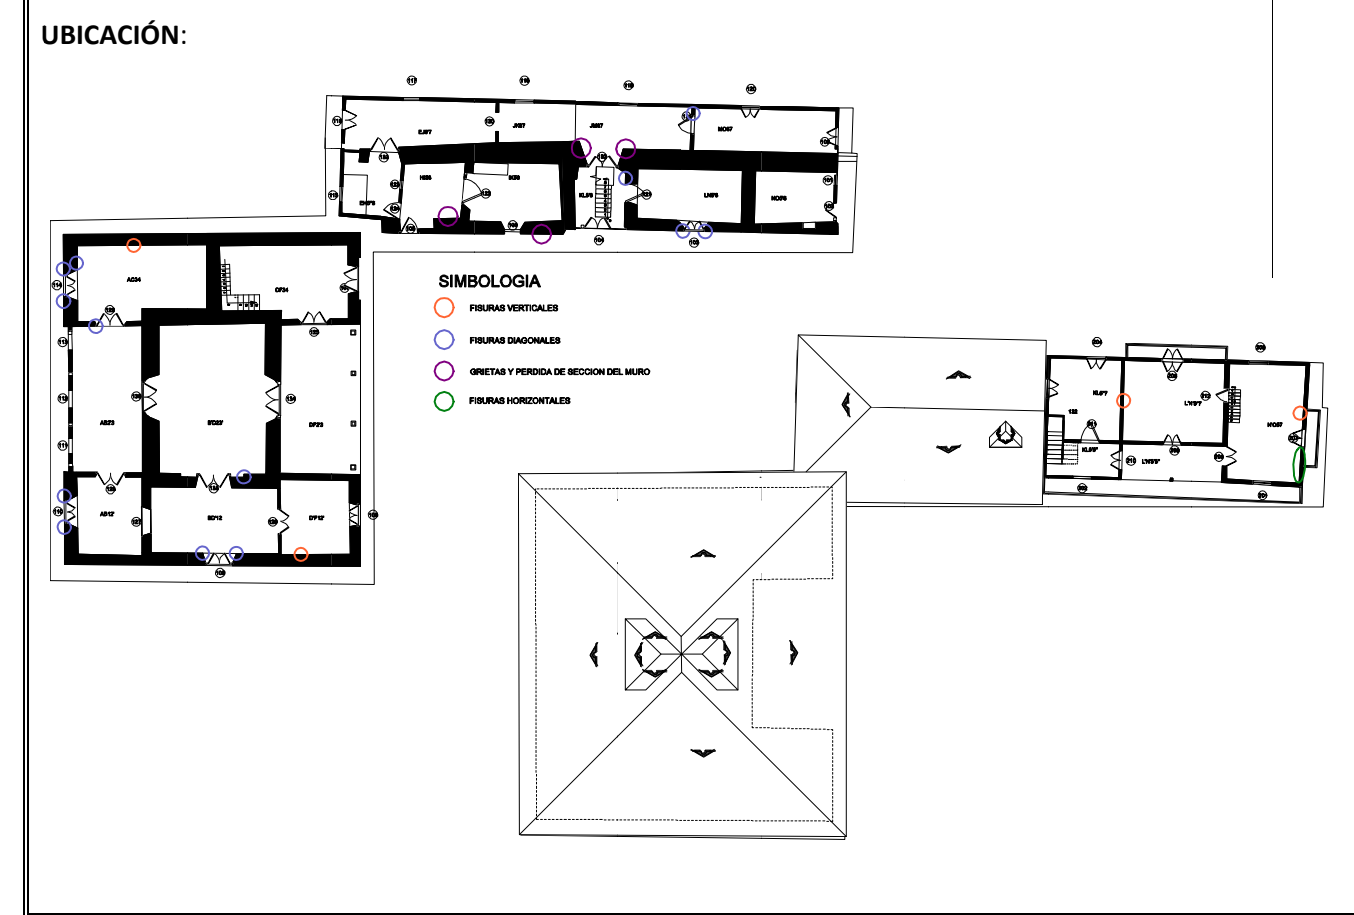
ELEMENTO	COMPONENTE	FICHA DE ESTUDIO PATOLOGICO
Muros, paredes y tabiques	Estructura	
Solicitaciones excesivas o mal distribuidas		
OBSERVACIONES:		
<p>Materiales Afectados: adobe, bahareque, maderas, papel tapiz.</p> <p>Descripción: Este tipo de lesión está presente especialmente cerca de los vanos de puertas y ventanas, en donde se aprecian una serie de fisuras, grietas y aplastamientos de los muros.</p> <p>Posibles causas: Insuficiente dimensionamiento de las piezas, aumento de carga, falla de cimientos, capacidad soportante del suelo.</p>

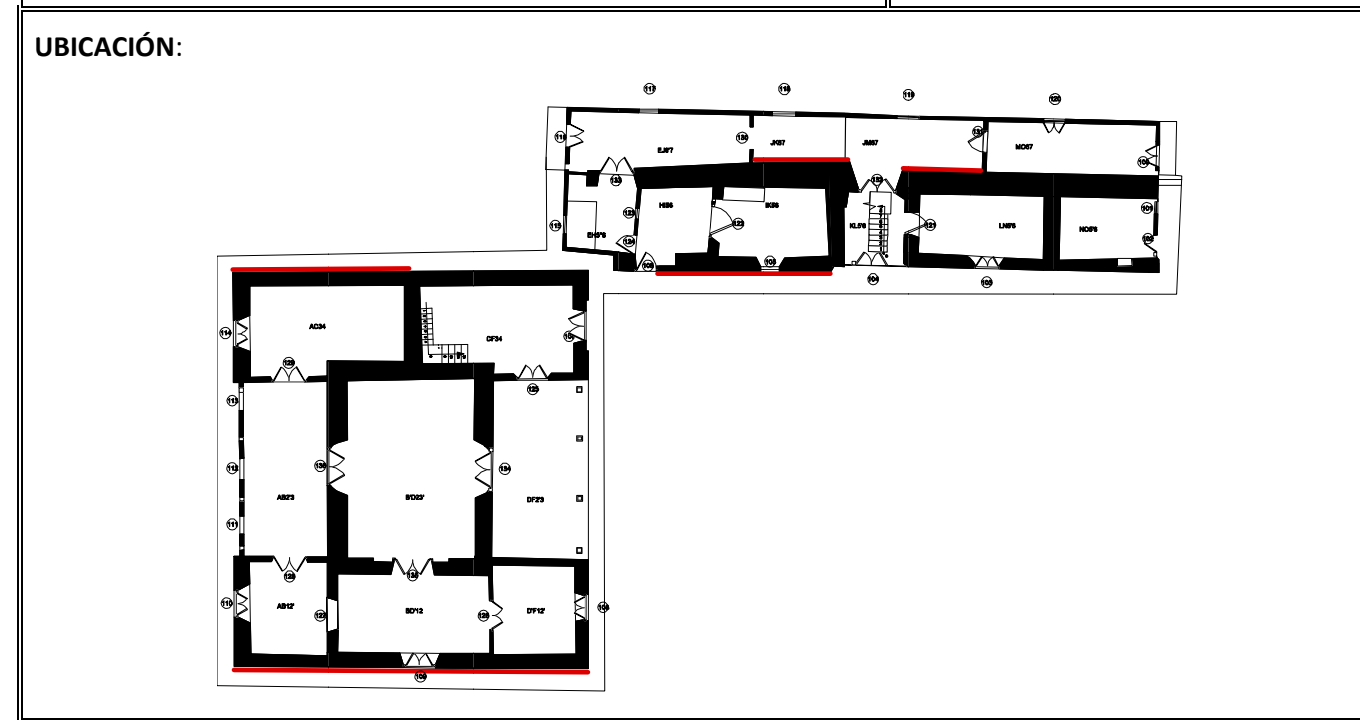
ELEMENTO	COMPONENTE	FICHA DE ESTUDIO PATOLOGICO
Muros, paredes y tabiques	Estructura	
Abombamiento y desplome de muros		
OBSERVACIONES:		
<p>Materiales Afectados: adobe, bahareque, maderas.</p> <p>Descripción: Este tipo de lesión está presente especialmente en los muros exteriores del bloque 1.</p> <p>Posibles causas: Insuficiente dimensionamiento de las piezas, aumento de carga, falla de cimientos, capacidad soportante del suelo.</p>

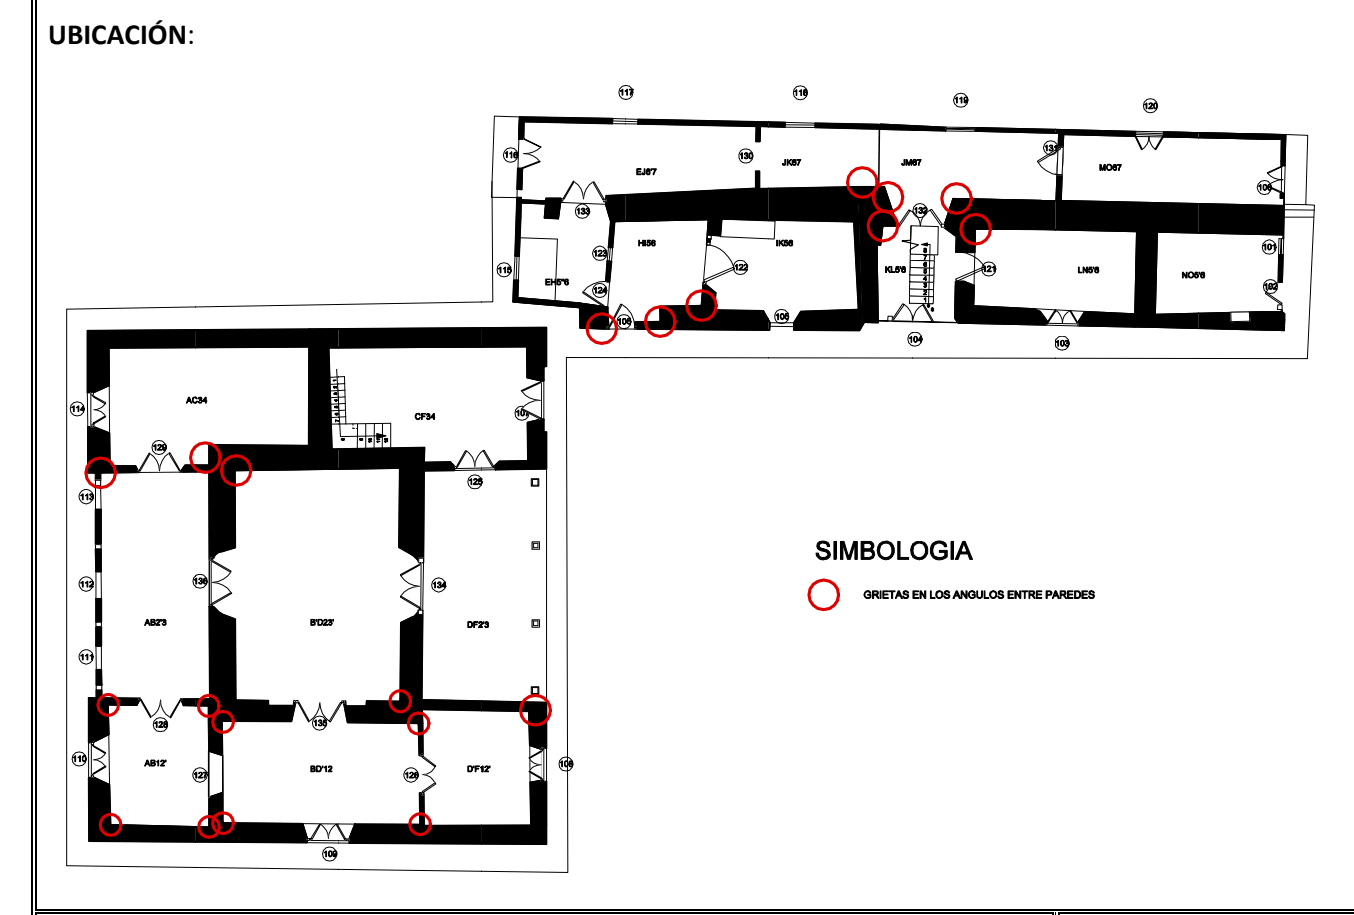
ELEMENTO	COMPONENTE	FICHA DE ESTUDIO PATOLOGICO
Muros, paredes y tabiques	Estructura	
Falta de traba en paredes.		
OBSERVACIONES:		
<p>Materiales Afectados: adobe, bahareque.</p> <p>Descripción: En los ángulos formados por paredes de adobe-bahareque se encuentran fisuras y grietas verticales.</p> <p>Posibles causas: Falta de traba entre muros de diferente material.</p>

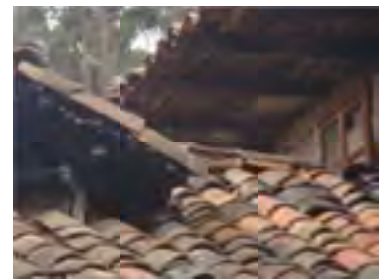
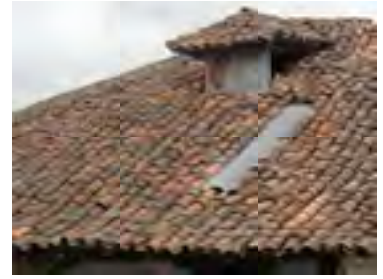
ELEMENTO	COMPONENTE	FICHA DE ESTUDIO PATOLOGICO
Cubierta, canchillos y aleros.	Revestimientos	
Tejas rotas y faltantes.

OBSERVACIONES:		
<p>Materiales Afectados: Tejas.</p> <p>Descripción: En diferentes partes de las cubiertas se encuentran tejas rotas o faltantes. En el caso de superficies donde no se encuentran las tejas se ha optado por reemplazarlas por planchas de zinc, sujetas a la superficie del enchacleado con alambre de amarre. Sobre los bordes de las planchas de zinc se acomodan las tejas intentando que recojan las aguas que vienen del nivel superior a la vez que no se vuelen por la acción del viento.</p> <p>Posibles causas: Falla del material que constituye las tejas, circulación sobre las faldas de la cubierta, edad de la construcción, falta de mantenimiento.</p>

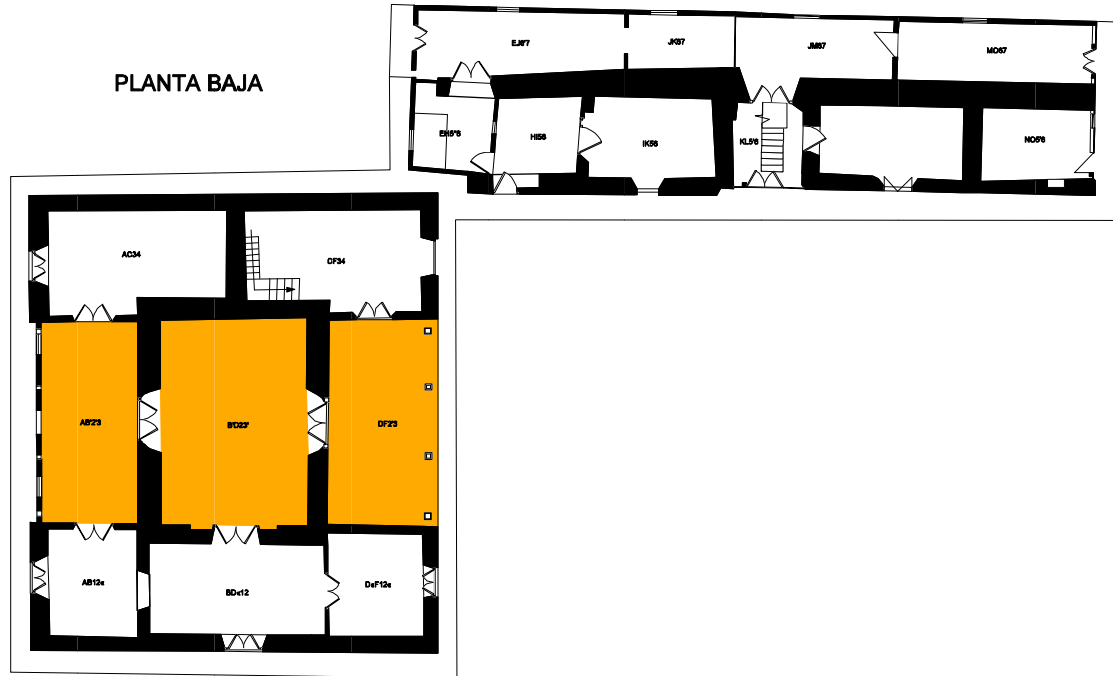
Fecha: Mayo/2012 Ficha N°: P-019

ELEMENTO	COMPONENTE	FICHA DE ESTUDIO PATOLOGICO
Pisos.	Estructura	
Falla de la compactación del terreno.		   
OBSERVACIONES:		
Materiales Afectados: revestimiento de piso (ladrillo).		
Descripción: Principalmente en el piso de los portales se encuentran hundimientos en el nivel final de los pisos lo que se evidencia en la destrucción del revestimiento de ladrillo.		
Posibles causas: Falta de compactación del suelo, falta de mantenimiento.		
UBICACIÓN:		
<p>PLANTA BAJA</p>

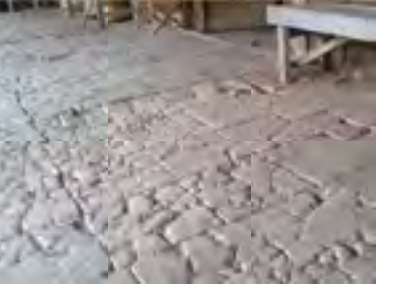
ELEMENTO	COMPONENTE	FICHA DE ESTUDIO PATOLOGICO
Pisos.	Revestimiento	
Desgaste de revestimiento del piso.		
OBSERVACIONES:		
<p>Materiales Afectados: ladrillo de piso.</p> <p>Descripción: Todos los ladrillos que constituyen el revestimiento de los pisos de los portales y salón principal del bloque 1 del conjunto presentan trizaduras que quitan uniformidad a la superficie de circulación.</p> <p>Posibles causas: Uso, edad de la edificación, falla de la compactación del suelo, calidad del material, falta de mantenimiento.</p>

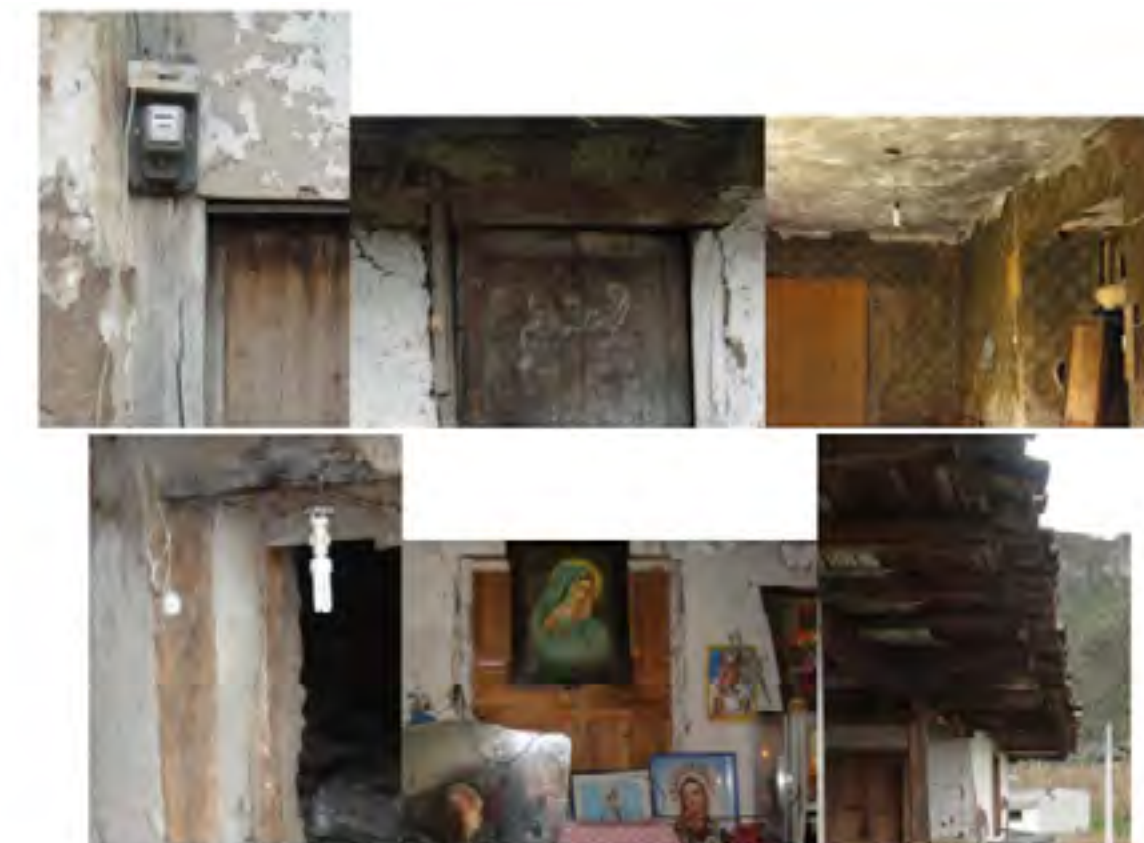
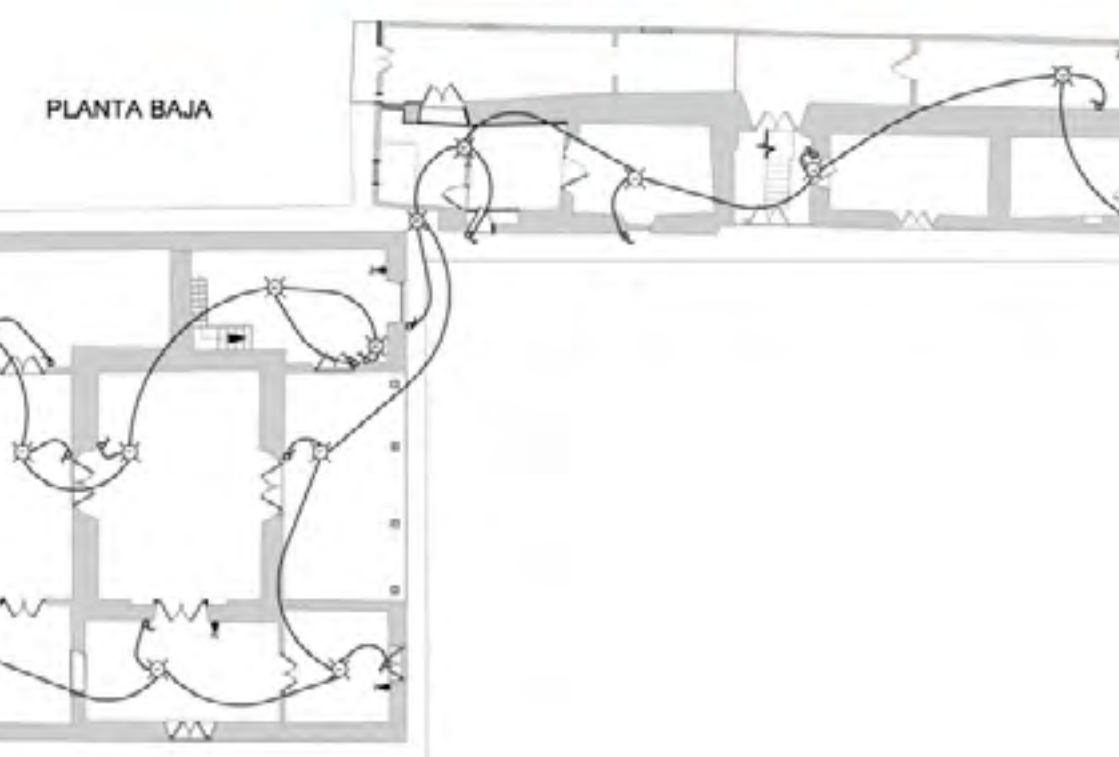
- Existe un medidor monofásico de 120 V adosado a una de las paredes exteriores del bloque dos del cual parte directamente el único circuito que abastece a las edificaciones, no existe un tablero de distribución o de protección general.
- Tanto las luminarias como los tomacorrientes derivan del mismo circuito.
- El cableado es deficiente, los conductores están directamente fijados a la estructura de aleros en unos casos y flotantes en otros sin ningún tipo de protección, con luminarias fluorescentes (tipo foco ahorrador) adosadas a las puertas al igual que los interruptores que las controlan.
- Varios ambientes no cuentan con instalaciones eléctricas, y algunas de las existentes no prestan servicio.
- Tomando en cuenta el tamaño de los ambientes, el nivel lumínico es insuficiente.
- El conjunto no cuenta con instalaciones de seguridad ni red telefónica.

Por lo tanto es necesario realizar nuevas instalaciones, acordes al nuevo uso de las edificaciones y acoplar otras que satisfagan esas nuevas funciones en razón que las existentes no cumplen con estándares de calidad ni de seguridad.

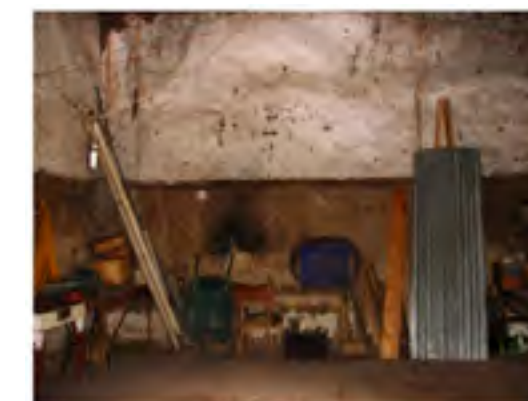
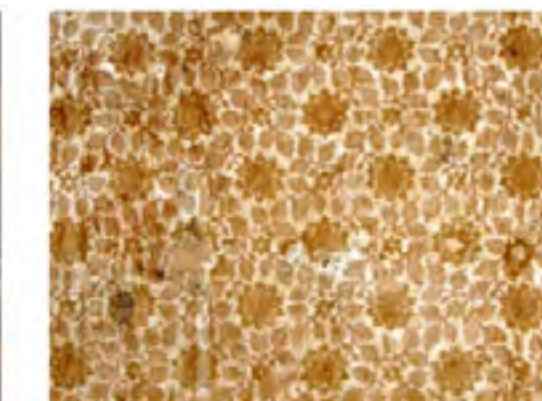
Existen espacios en que el material se encuentra en estado ruinoso pero en su mayoría el papel tapiz muestra un estado de conservación más bien regular a nivel general, teniendo en cuenta que las paredes han soportado el impacto de la humedad y suciedad de distinto origen el deterioro es inminente.
