SISTEMAZIONI IDRAULICO-FORESTALI NEL TERRITORIO DELLA RISERVA NATURALE REGIONALE VALLE BOVA

Comune di Erba (CO)

Allegato 2: RELAZIONE GEOLOGICA

<p>AGOSTO 2012</p>

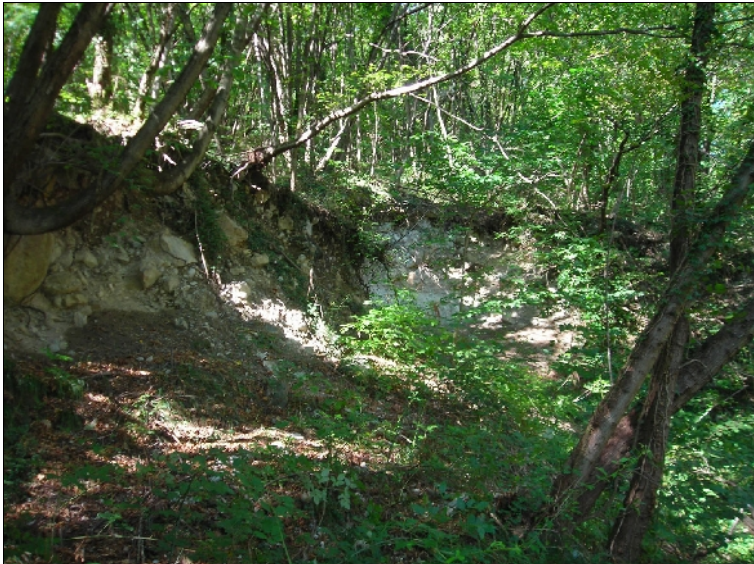
Fig. 3 (in alto): nicchia della Frana di Ca' Nova a settembre 2011; vista dal basso.

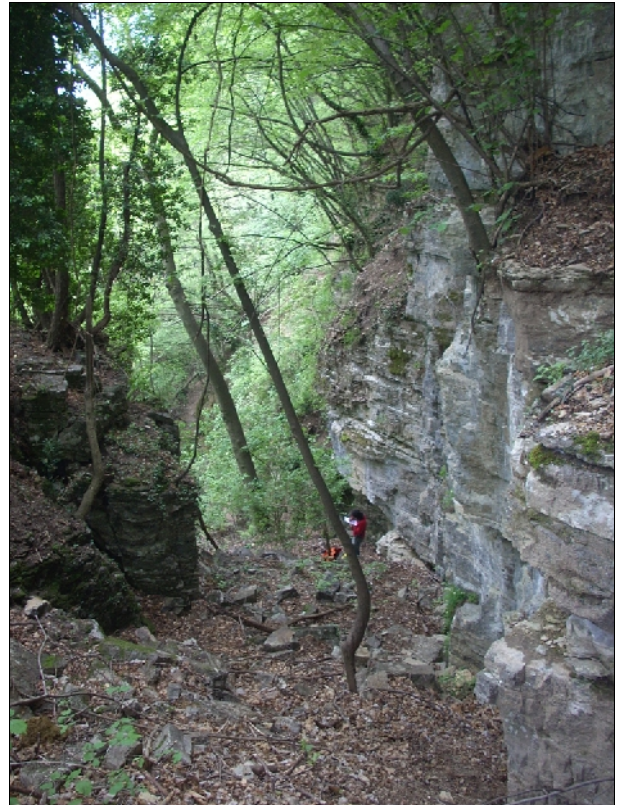
Fig. 4 (a destra): trincea di rilascio in Calcarea di Moltrasio; vista dall'alto.

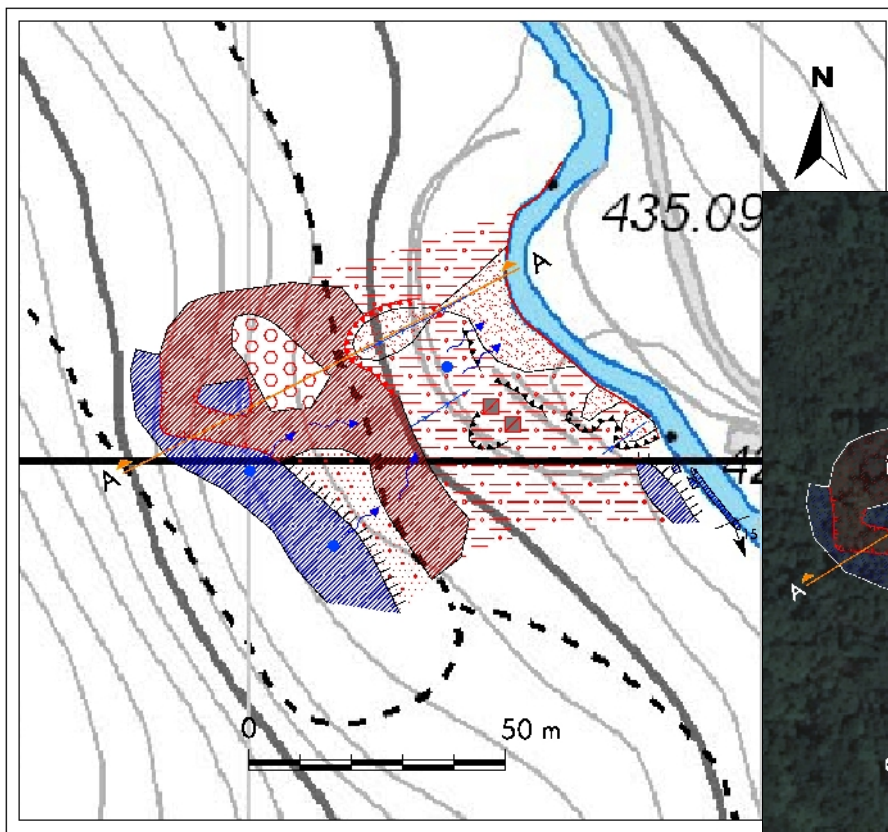
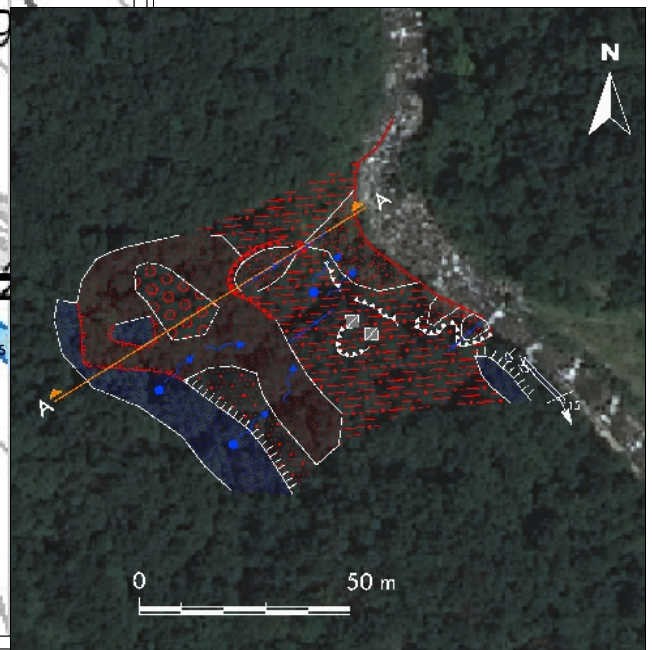
L'intera area è costituita da un versante molto inclinato ove il substrato affiora in modo discontinuo essendo ricoperto da depositi glaciali e detrito di versante (figg. 5a, b e 6). Tutto il versante è interessato da dissesti, tra cui il principale è rappresentato dalla Frana di Ca' Nova (fig. 3), oggetto dell'intervento 1, attualmente attiva. Tale frana è impostata sull'accumulo vegetato di una paleofrana che ha origine da una trincea di rilascio in Calcarea di Moltrasio (fig. 4), orientata E-W e ampia circa 10 m, situata appena a monte della nicchia della Frana di Ca' Nova. Sulla parete settentrionale della trincea è presente una sorgente la cui l'acqua si incanala alla base della parete, scorre sull'accumulo della paleofrana e si infila poco a valle del sentiero che passa appena a monte della nicchia della Frana di Ca' Nova. Pochi metri a sud dell'unghia della frana è presente una sorgente incrostante che ha dato origine ad un deposito di travertino. Verosimilmente tale sorgente drena l'acqua che si infila a monte dell'accumulo di frana. Tracce di scorrimento di acqua, inoltre, sono evidenti in un impluvio, orientato circa E-W e situato appena a sud dell'accumulo di frana, che probabilmente si attiva in caso di abbondanti precipitazioni, quando non tutta l'acqua riesce a infiltrarsi a monte dell'accumulo di frana (figg. 5a, b).

Fig. 5a (a sinistra): carta geologica-geomorfologica dell'area di intervento 1. La nicchia di frana maggiore è quella della frana di Ca' Nova; la trincea di fig. 4 è posizionata nell'accumulo di paleofrana tra i due orli di scarpata in roccia.

Fig. 5b (in basso): ortofoto dell'area di intervento 1. Sono indicati gli stessi elementi di fig. 5a.

La Frana di Ca' Nova è stata oggetto di precedenti interventi, risalenti presumibilmente agli anni 2000, i quali non sono riusciti ad impedire l'evoluzione del fenomeno franoso che pertanto risulta attivo. In particolare, a seguito degli eventi alluvionali avvenuti durante la primavera 2010, si è assistito all'arretramento della nicchia di frana e all'espansione laterale di parte della porzione nord del coronamento (figg. 7a, b). L'arretramento della nicchia ha causato il crollo di un tratto della strada comunale della Baita, attualmente sostituito da un sentiero tracciato appena a monte del coronamento (vedi Tav. 3 allegata al progetto).

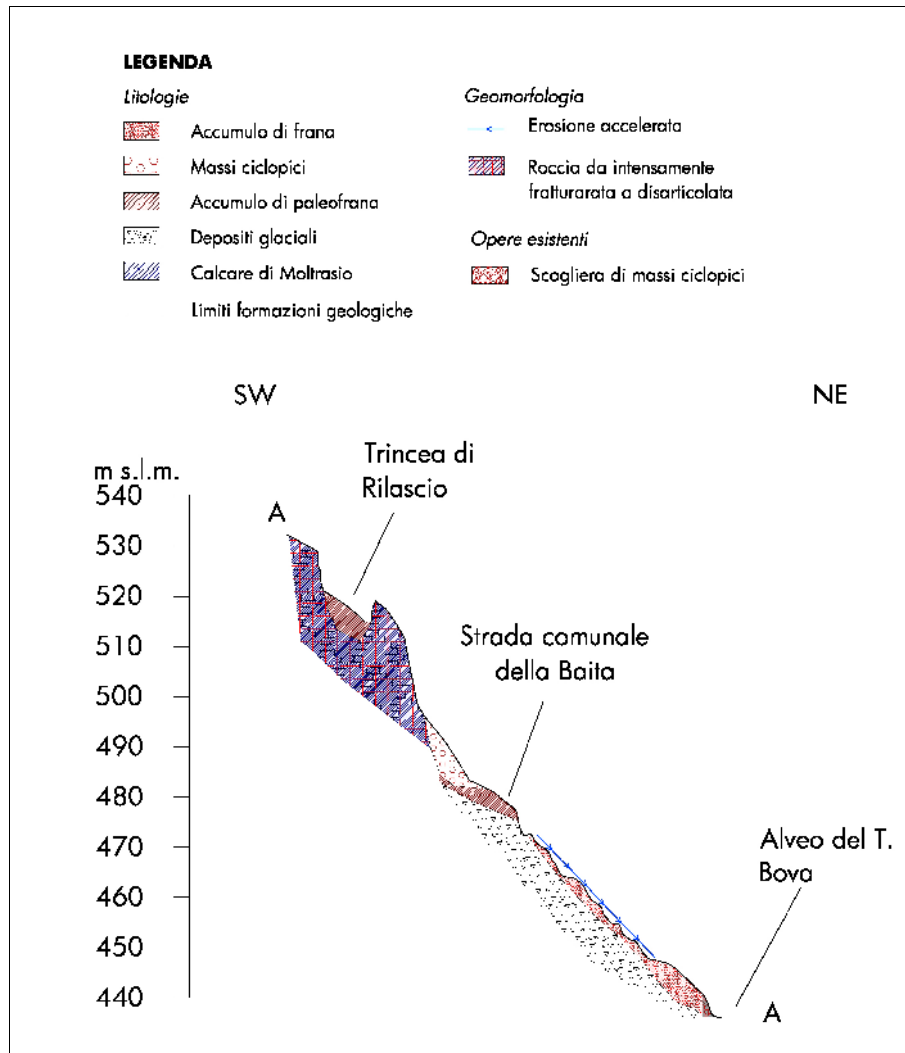
Fig. 6: sezione geologica dell'area di intervento 1. La traccia della sezione è indicata in figura 5. L'andamento del limite tra l'accumulo di paleofrana e i depositi glaciali è incerto.

La frana ha una larghezza al piede di 20 m e una lunghezza totale di 40 m (tab. 1). La scarpata principale della frana è caratterizzata nel settore più a monte da un tratto quasi verticale di altezza 5,3 m, dove è esposto il materiale coinvolto nel movimento. Si riconoscono due livelli (dall'alto al basso) (figg. 6, 8):

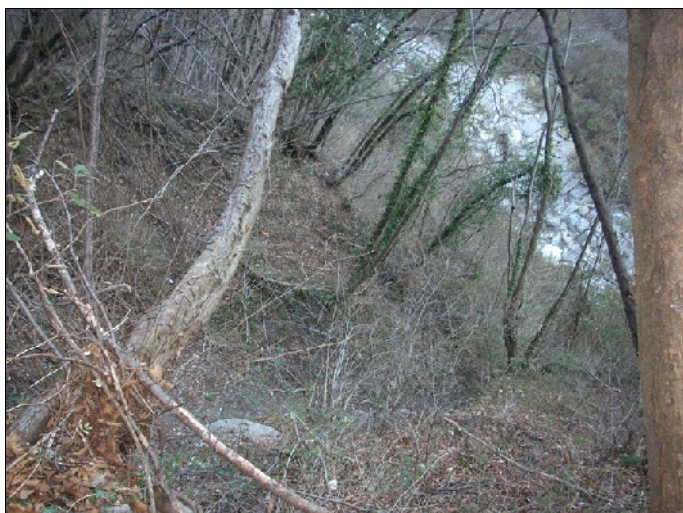
Fig. 7a: porzione settentrionale del coronamento a gennaio 2010; vista dall'alto.

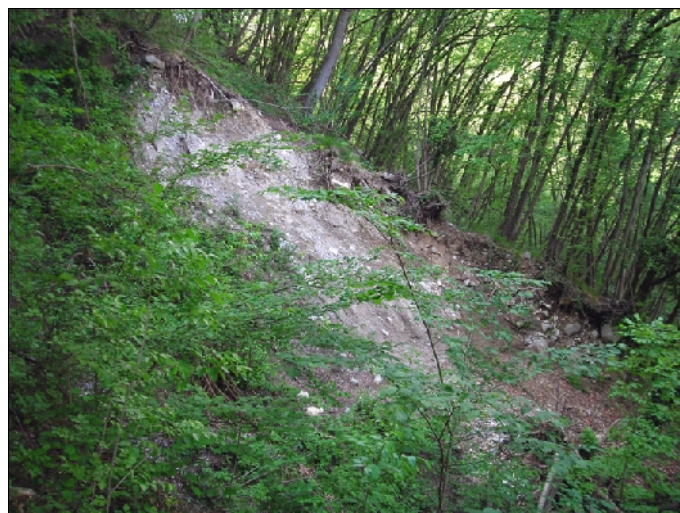
Fig. 7b: porzione settentrionale del coronamento a maggio 2012; vista di fronte. Confrontando la foto con quella di fig. 7a si nota come la nicchia si sia evoluta a causa di un espandimento laterale della stessa.

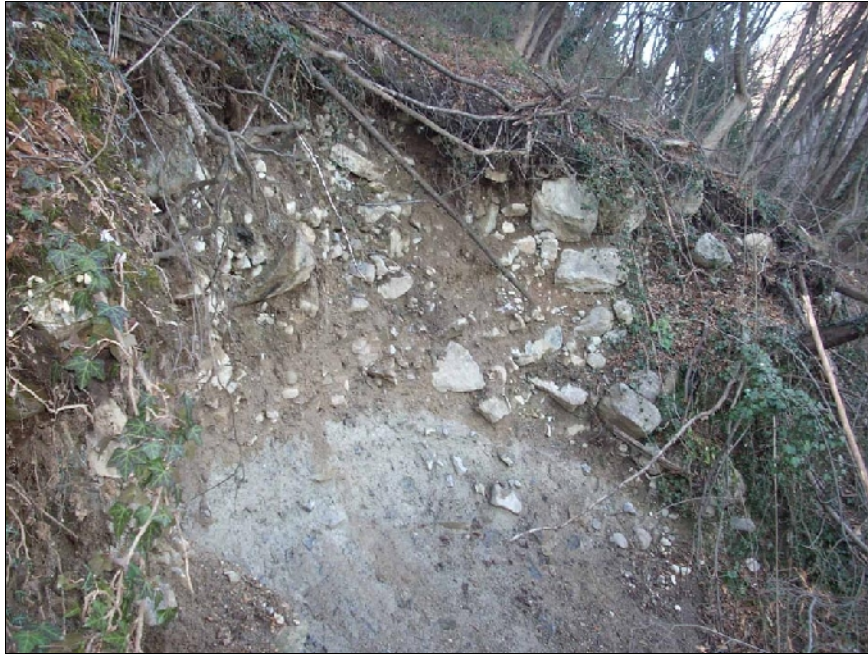
Lungo il coronamento della frana sono presenti piante in equilibrio precario. A tratti il coronamento risulta strapiombante con radici che sostengono blocchi e depositi sospesi (fig. 8).

Fig. 8: dettaglio della scarpata principale; si nota la presenza dei due livelli descritti nel testo e di piante e blocchi in equilibrio precario sul coronamento della frana.

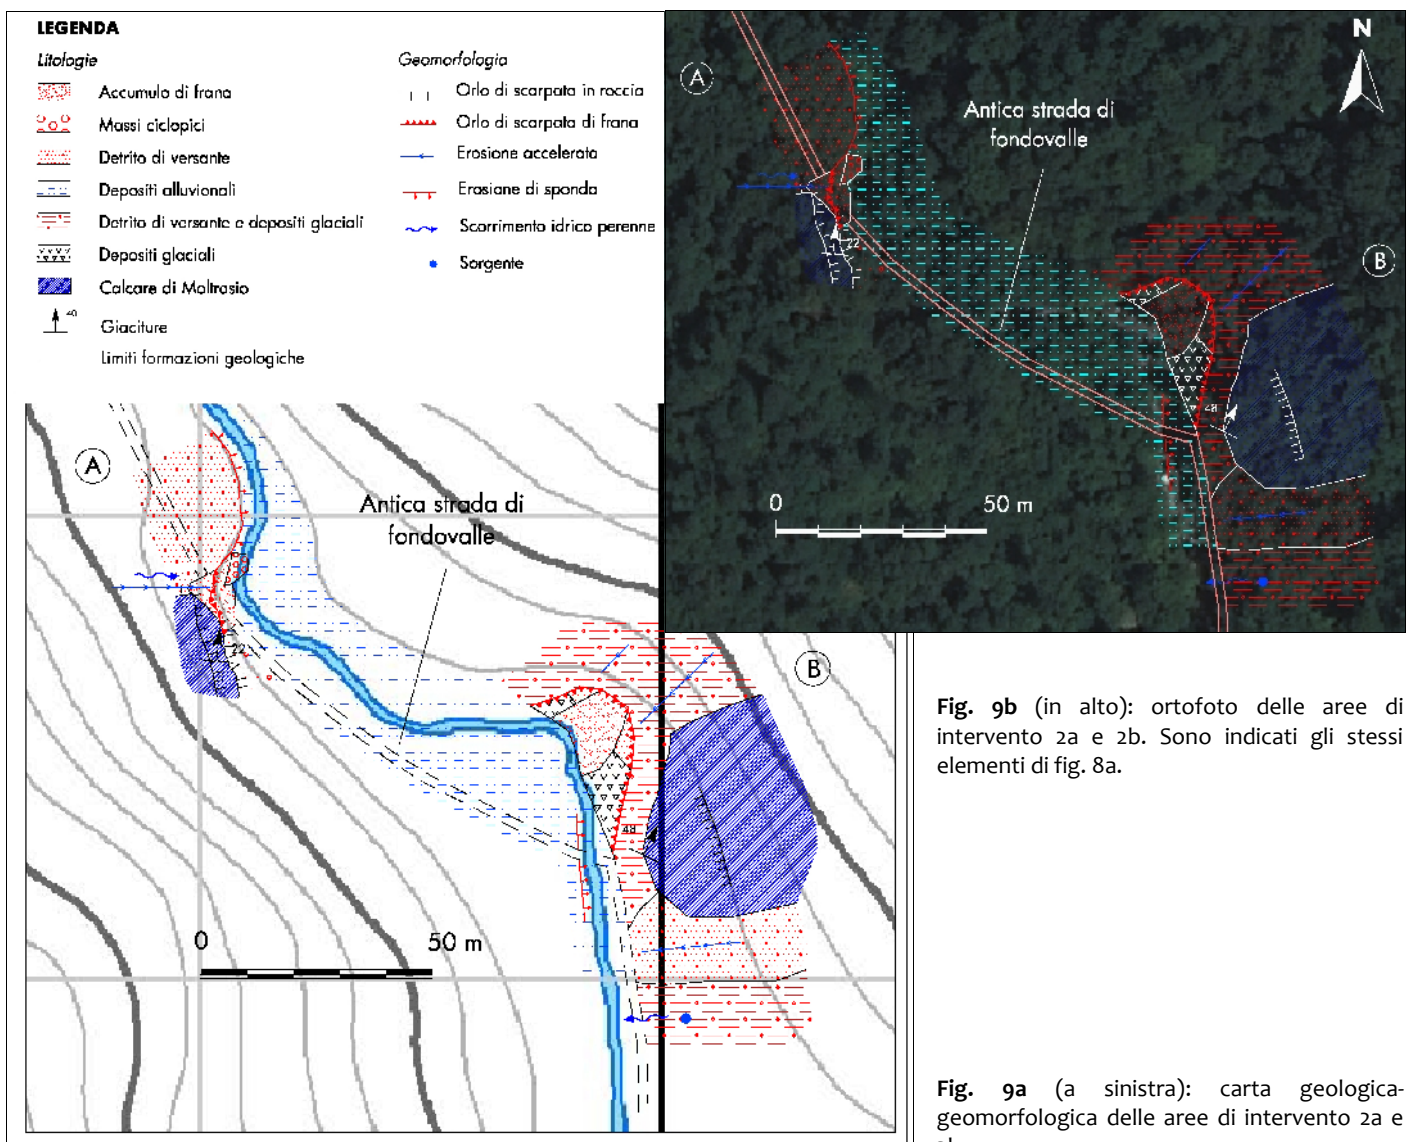
L'intera asta del torrente Bova è interessata da fenomeni di erosione delle sponde aggravati dalla presenza di vegetazione in cattivo stato, che talora può invadere l'alveo, e da frane, poste lungo la sponda esterna delle anse, causate verosimilmente da scalzamento al piede operato dalle acque. Le azioni proposte riguardano due aree (figg. 9a, b e tav. 1 allegata al progetto):

L'area di intervento è situata in sponda destra in corrispondenza dell'esterno di un'ansa del torrente (figg. 9a, b e tav. 1 allegata al progetto). L'erosione di sponda ha causato un arretramento della stessa fino ad interessare un tratto dell'antica strada di fondovalle che risulta attualmente interrotta e non praticabile.

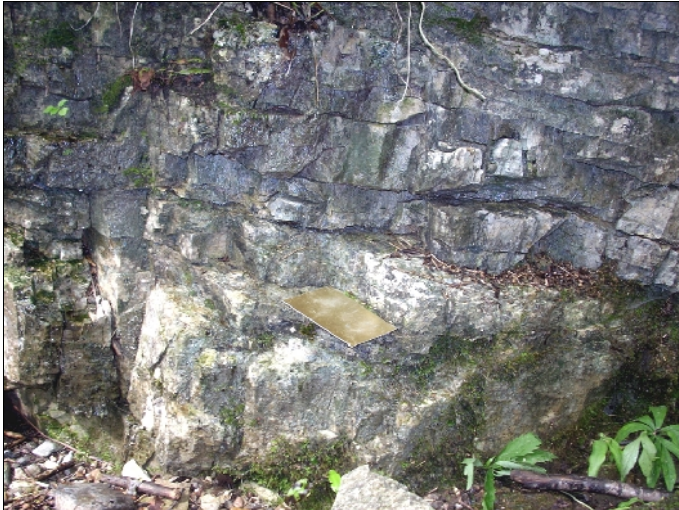
Fig. 10: affioramento di Calcere di Moltrasio appena a monte dell'interruzione del sentiero lungo l'alveo del torrente Bova. La tavoletta metallica è appoggiata su una superficie di strato.

Appena a monte dell'interruzione del sentiero, affiorano strati di spessore 10-20 cm immergenti verso nord a bassa inclinazione (giacitura $6^{\circ}/22^{\circ}$) di Calcere di Moltrasio. L'affioramento appare intensamente fratturato da tre sistemi di fratture principali: uno lungo la stratificazione, uno con giacitura $86^{\circ}/90^{\circ}$ e uno $12^{\circ}/90^{\circ}$. I tre sistemi hanno spaziatura media di 5-10 cm, localmente le fratture si infittiscono ed assumono un andamento irregolare (fig. 10). Al momento del rilevamento (8 maggio 2012), l'affioramento risultava bagnato in quanto sede di scorrimento superficiale delle acque piovane residue dalle precipitazioni dei giorni precedenti.

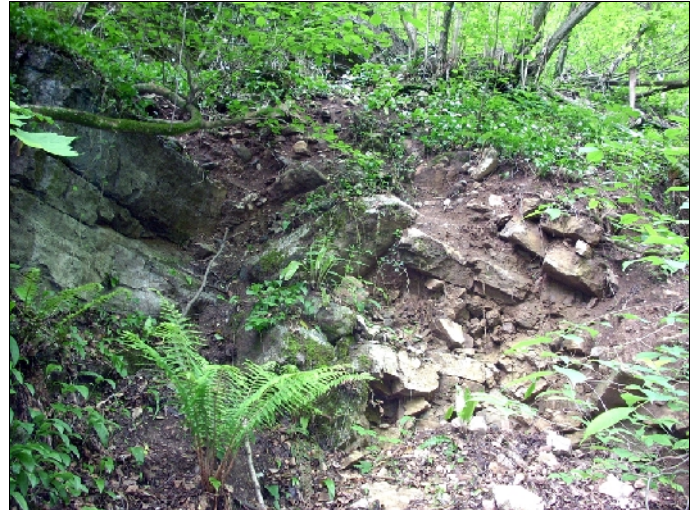
Fig. 11: nicchia della piccola frana appena a nord dell'affioramento di Calcere di Moltrasio. Si nota il substrato molto disarticolato affiorante.

Appena a nord dell'affioramento è presente una piccola nicchia di frana (lunghezza del coronamento 5 m) impostata lungo un impluvio che si attiva durante le precipitazioni. Lungo la nicchia il substrato risulta molto disarticolato (fig. 11); l'accumulo di frana è costituito da blocchi di dimensioni da 5 cm a 1 m; alla base dell'accumulo al detrito di versante si sovrappongono blocchi e rami trasportati dal torrente. Sul tratto meridionale del sentiero interrotto in corrispondenza dell'alveo sono presenti tracce di scorrimento di acqua che indicano l'altezza massima raggiunta dall'acqua durante le piene.

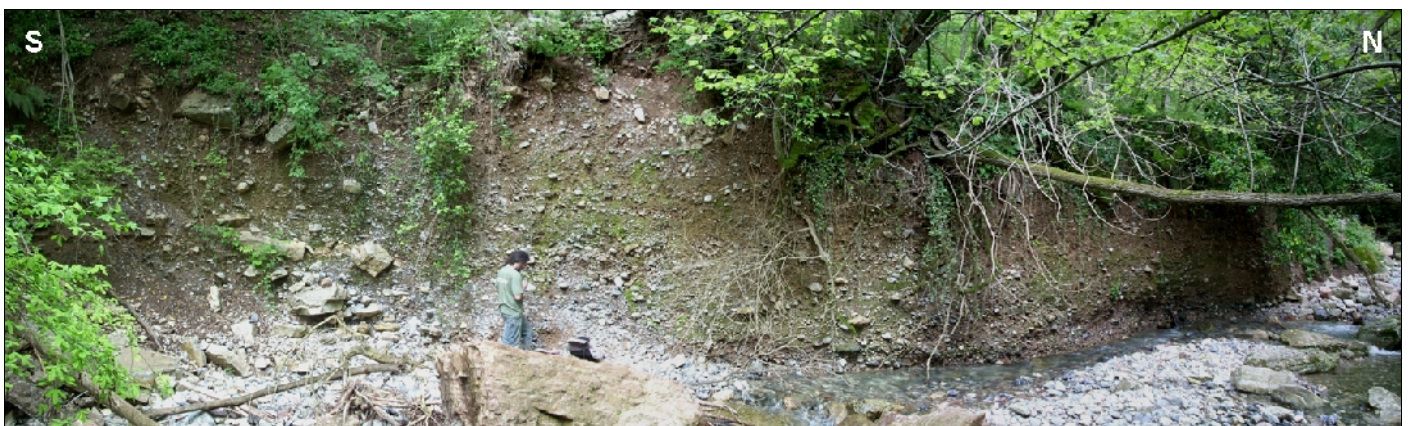
Fig. 12: panoramica della sponda destra in erosione. Si nota lo scorrimento dell'acqua del torrente alla base della parete e la piccola nicchia di frana descritta nel testo al limite meridionale della sezione.

A nord della piccola frana affiora la sponda in erosione, rappresentata da una parete verticale, di altezza massima 5,3 m, sottoscavata dall'azione delle acque che scorrono alla base (fig. 12).

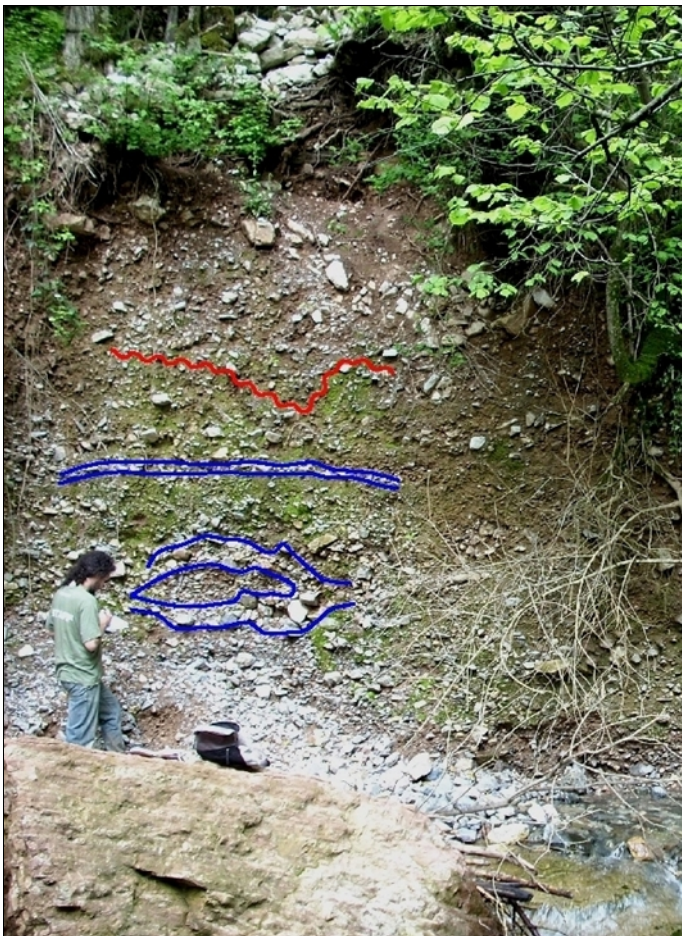
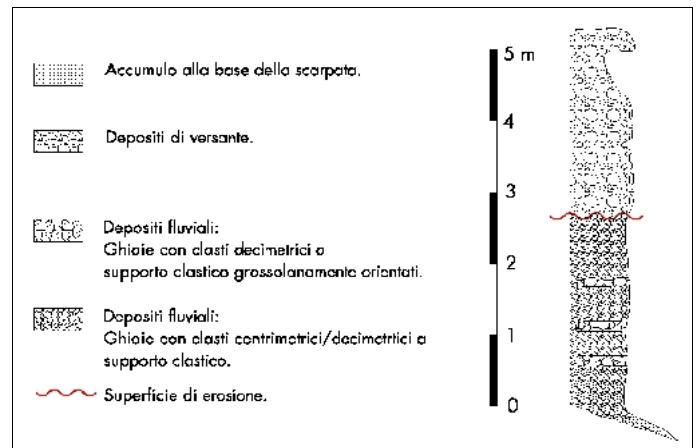
Fig. 13 (in alto): sezione dei depositi descritta nel testo.

Fig. 14 (a sinistra): foto della sezione descritta sulla parete; in blu sono indicate le lenti di clasti grossolanamente orientati descritte nel testo, in rosso la superficie di erosione.

Viene di seguito descritta una sezione significativa dei depositi che costituiscono la parete (figg. 13, 14). La parte medio-bassa della parete è costituita da depositi fluviali consolidati rappresentati da ghiaie a supporto prevalentemente clastico con matrice sabbioso-limosa (figg. 13, 14). Si alternano lenti con clasti di dimensioni decimetriche grossolanamente orientati, a livelli caotici con clasti di dimensioni sia centimetriche che decimetriche. I clasti sono prevalentemente carbonatici (Calcere di Moltrasio, Rosso ad Aptici) e silicei (Radiolariti), rari i clasti cristallini. Nella parte alta una superficie di erosione interrompe i depositi fluviali mettendoli in contatto con depositi di versante caratterizzati da abbondante matrice, blocchi di dimensione fino a 30 cm, radici e rami di alberi (figg. 13, 14).

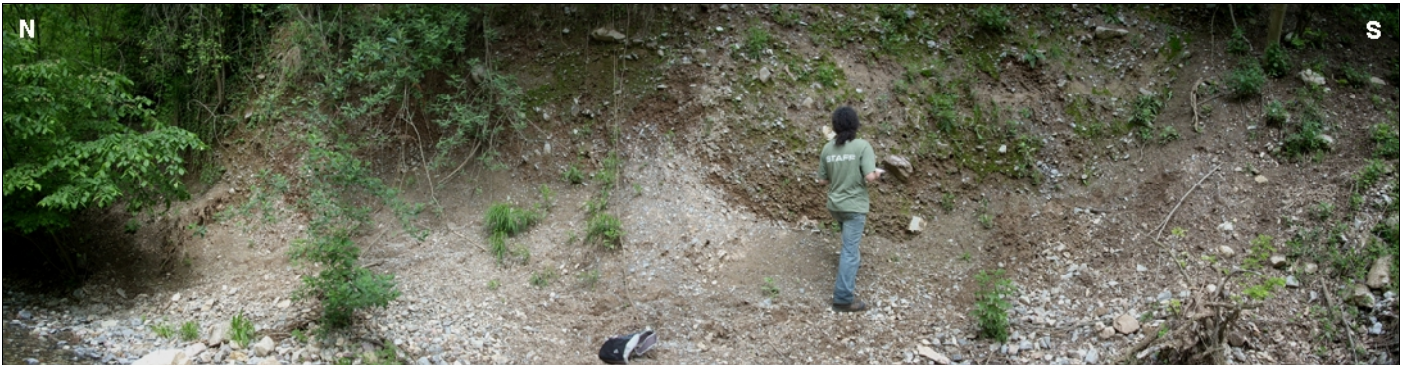
L'area di intervento è situata in sponda sinistra in corrispondenza dell'esterno di un'ansa del torrente, dove l'acqua scorre solo in occasione di eventi di piena (fig. 15).

Fig. 15: panoramica della base della parete che costituisce il tratto di sponda sinistra sede dell'intervento. Si nota la presenza alla base della parete di una falda di detrito

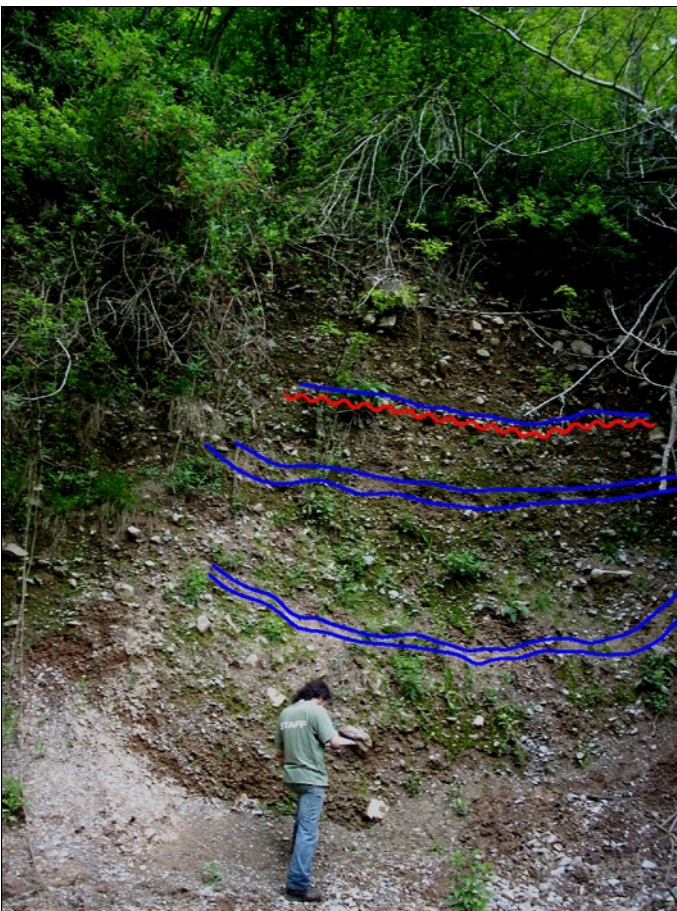
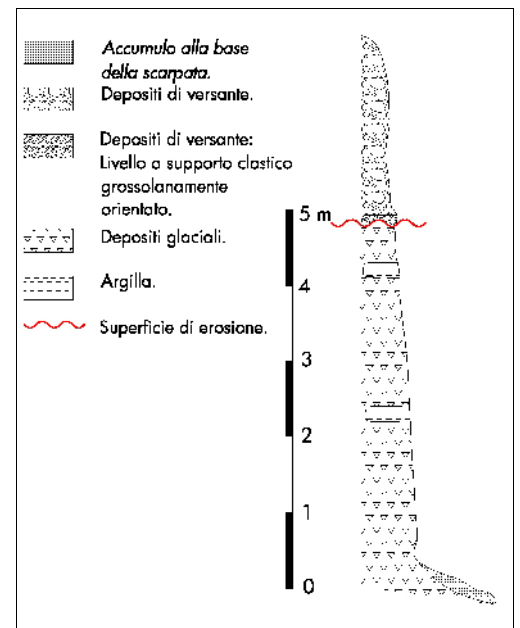
Fig. 16 (in alto): sezione dei depositi descritta nel testo.

Fig. 17 (a sinistra): foto della sezione descritta sulla parete; in blu sono indicati i livelli descritti nel testo, in rosso la superficie di erosione.

La parte medio-bassa della parete è costituita da depositi glaciali, in parte rimaneggiati, consolidati, a supporto clastico, con matrice sabbioso-limosa. I clasti sono spigolosi, con dimensioni da subcentimetriche a 20 cm e distribuzione caotica, di composizione sia carbonatica che cristallina. E' presente un piccolo clasto cristallino arenizzato. Sono presenti due livelli argillosi di spessore circa 20-30 cm. Quello inferiore è posto a circa 1,5 m di altezza dalla base della parete, ha geometria convessa, è sovraconsolidato ed è caratterizzato dalla presenza di laminazioni e piccoli clasti millimetrici. In corrispondenza di tale livello affiora acqua che bagna il deposito, ma non c'è ruscellamento. Il livello argilloso superiore è posto a circa 3-4 m dalla base della parete ed è orizzontale. Entrambi i livelli argillosi sono in parte ricoperti da depositi colluviati. Nella parte alta della parete i depositi glaciali sono tagliati da una superficie di erosione e ricoperti da depositi di versante costituiti da blocchi di dimensioni massime 50-60 cm e attraversati da radici. Alla base dei depositi di versante è presente un livello a supporto clastico, con clasti centimetrici grossolanamente orientati.

Il dissesto nell'area è rappresentato attualmente da colamenti superficiali della matrice fine che costituisce il deposito e rotolamento dei clasti tenuti insieme dalla matrice stessa, in occasione di eventi meteorici. L'erosione di sponda non è normalmente attiva, ma potrebbe attivarsi nel caso in cui, in occasione di eventi di piena, il Torrente Bova dovesse occupare tutto il suo alveo scorrendo alla base della parete in questione.

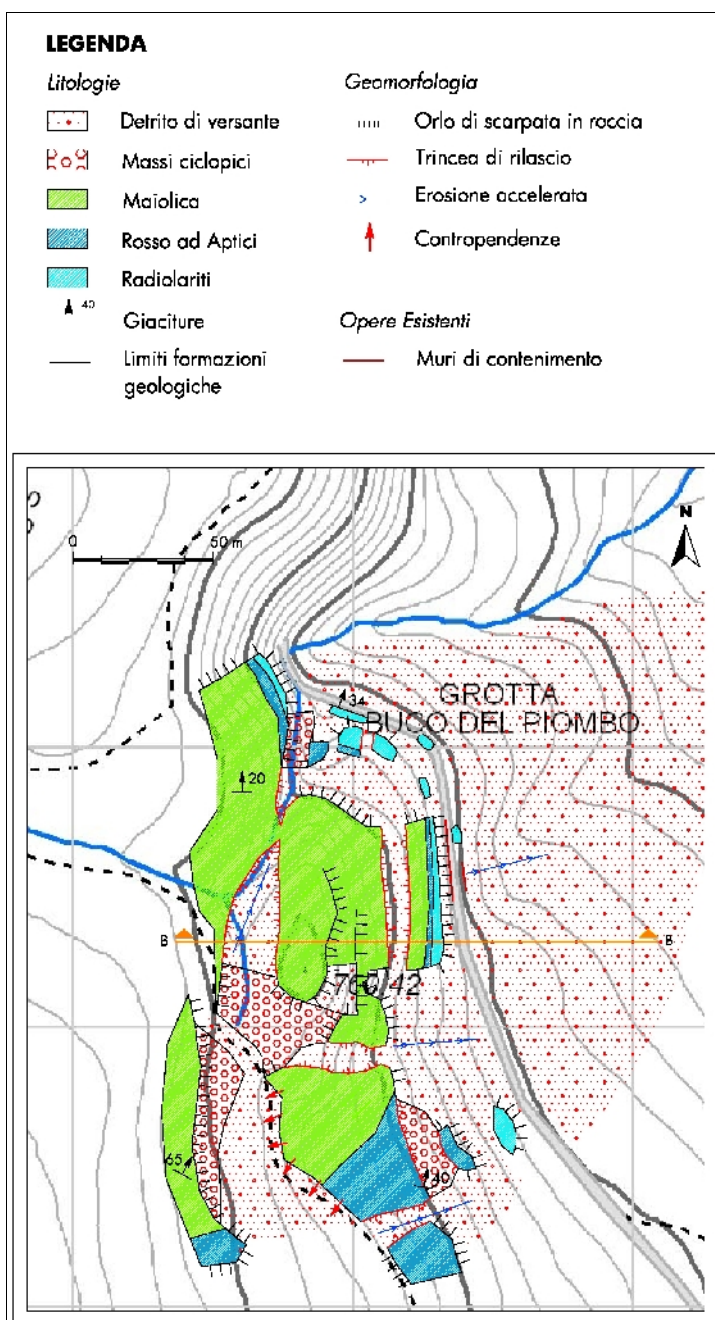
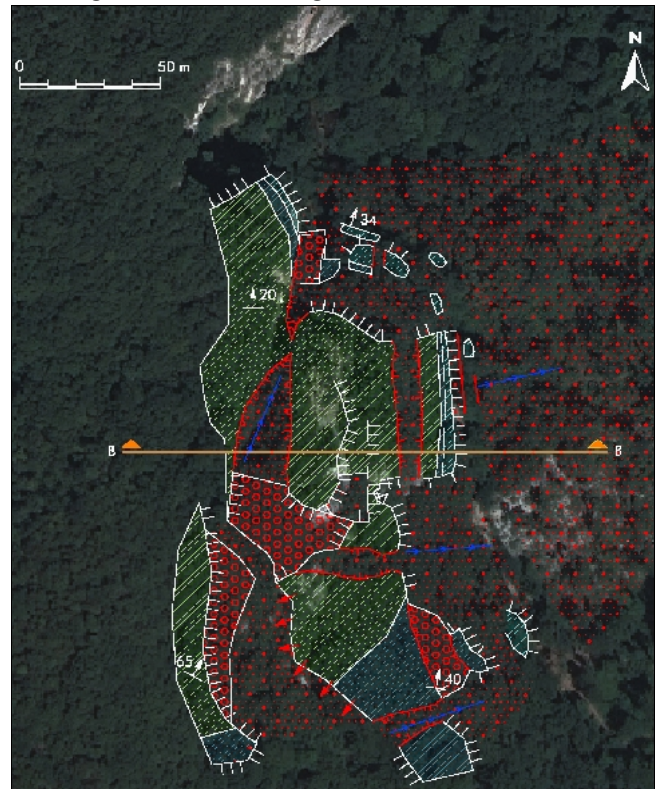
L'area di intervento è situata lungo la strada che conduce al Buco del Piombo (fig. 18a, b e tav. 1 allegata al progetto). Tale strada, nella sua parte terminale, attraversa un'ampia zona di frana (in parte segnalata come attiva e in parte come quiescente dal P.A.I.) per una lunghezza di circa 250 m (vedi area 3 in fig. 2).

Fig. 18a (a sinistra): carta geologica-geomorfologica dell'area di intervento 3. La foto di fig. 19 mostra la situazione della strada appena a S del tratto con i muri di contenimento.

Fig. 18b (in basso): ortofoto dell'area di intervento 3. Sono indicati gli stessi elementi di fig. 18a.

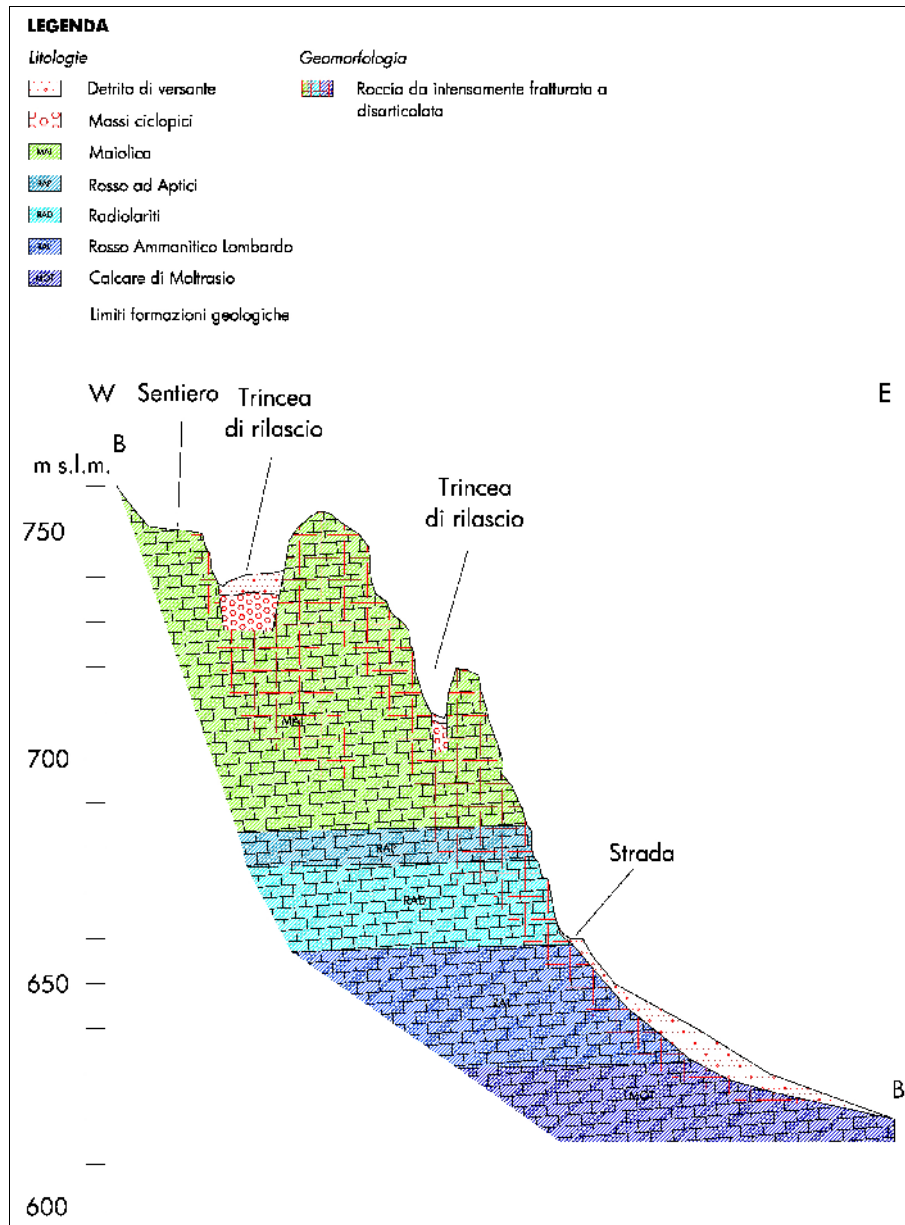
Fig. 19: sezione geologica dell'area di intervento 3. La traccia della sezione è indicata in figura 18.

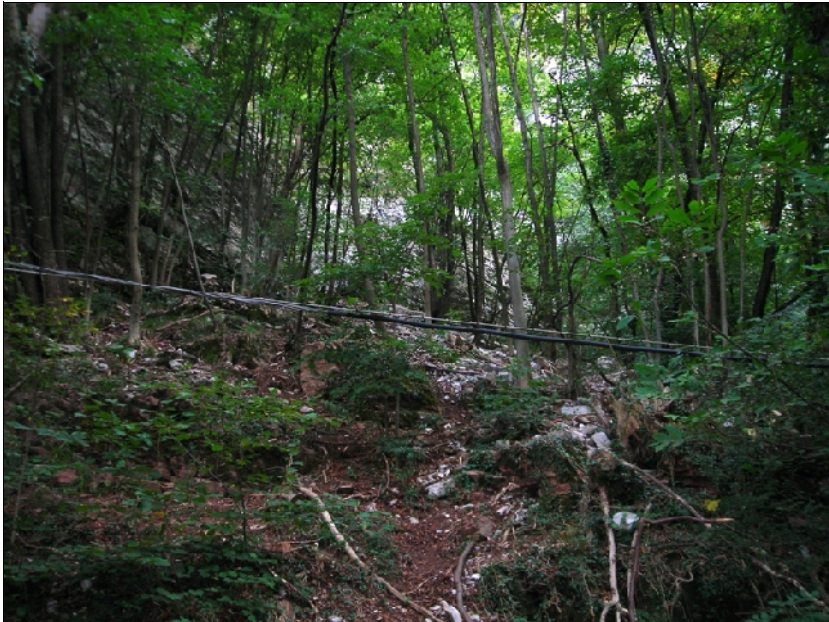
Nell'area affiora la successione stratigrafica rappresentata da Radiolariti, Rosso ad Aptici e Maiolica in sequenza stratigrafica, immergente verso NNE in genere a bassa inclinazione (fig. 19). Le formazioni sottostanti le Radiolariti non affiorano in quanto ricoperte da detrito di versante. Tutto l'ammasso roccioso si presenta estremamente fratturato soprattutto nella porzione più prossima alla strada in corrispondenza dei contatti stratigrafici dove il versante è coperto da detrito instabile (fig. 20).

Fig. 20 (in alto): detrito instabile appena a monte della strada.

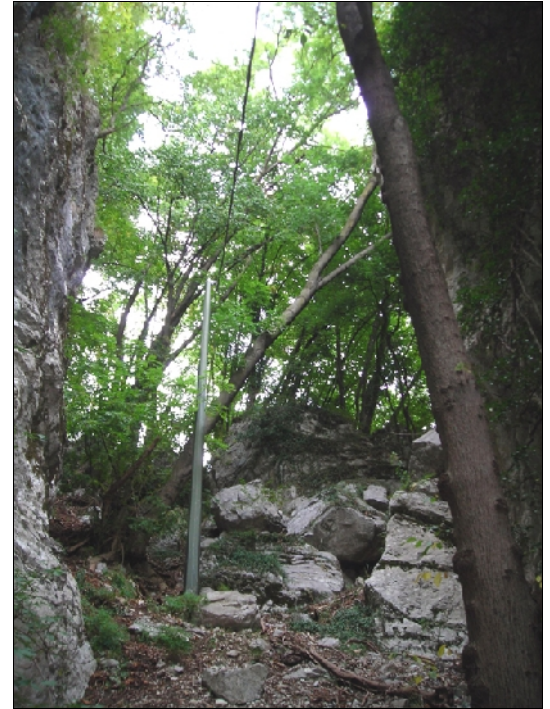
Fig. 21 (a destra): massi ciclopici di Maiolica.

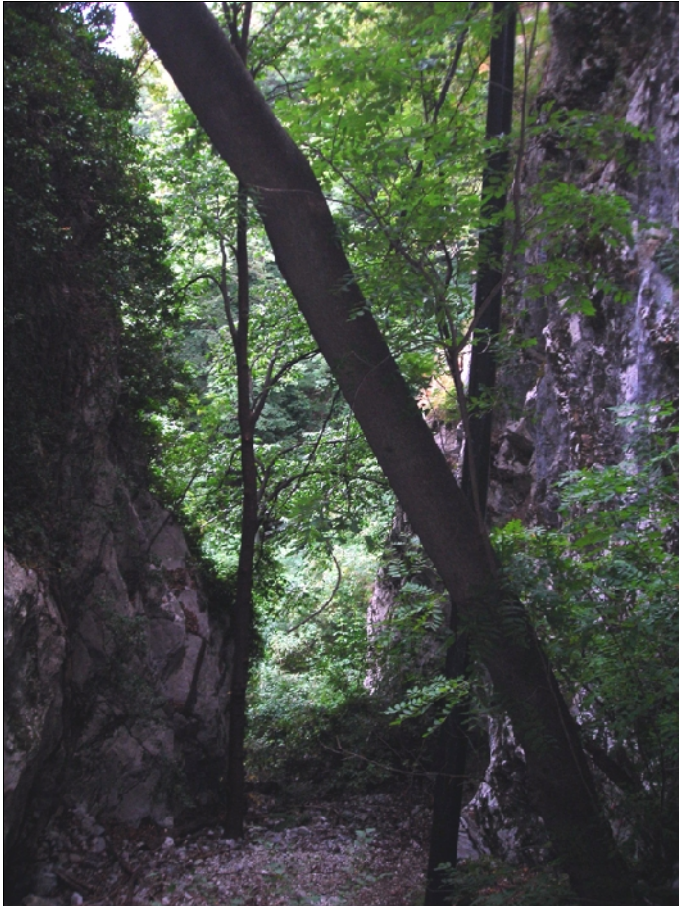
Fig. 22: trincea di rilascio perpendicolare al versante.

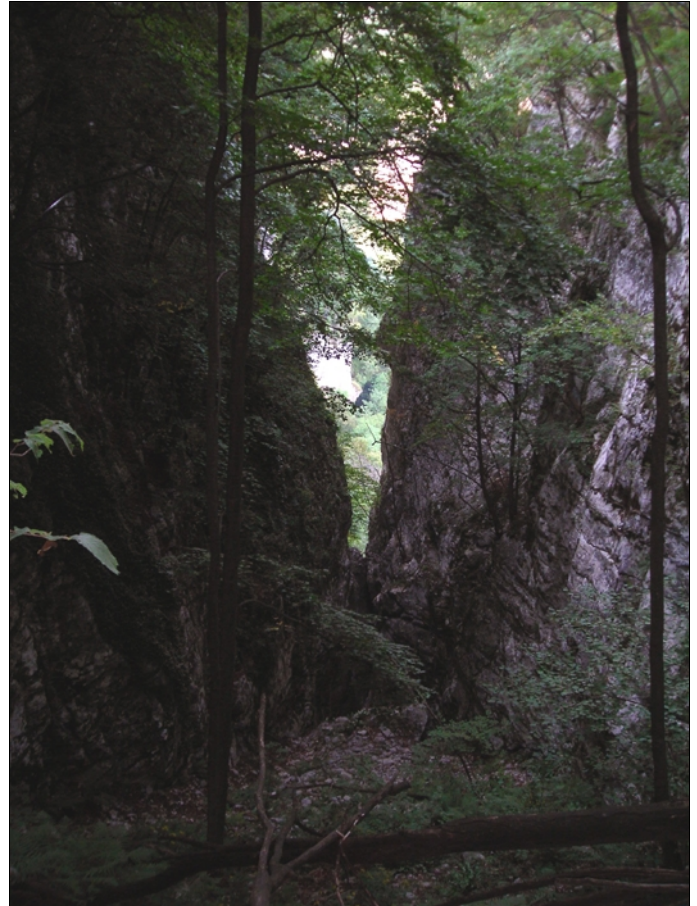
Si riconoscono due sistemi di fratture principali: uno rappresentato da superfici parallele alla parete rocciosa, l'altro da superfici subverticali perpendicolari al primo sistema. Entrambi i sistemi mostrano numerose fratture persistenti e beanti che isolano blocchi instabili. Lungo tali fratture si impostano trincee di rilascio sia parallele che perpendicolari al versante (figg. 18, 19, 22). Sono presenti, inoltre, aree in cui la Maiolica è completamente disarticolata e dà origine a massi ciclopici (fig. 21). Dove i massi ciclopici riempiono le trincee di rilascio, tra i massi stessi si sviluppano cavità carsificate. Sul versante a monte della strada si osservano, inoltre, piccole vallecole parallele al pendio, contropendenze e lo sdoppiamento della cresta del Torrione che sovrasta il tratto di strada interessato dall'intervento. La cima del Torrione, inoltre, è circondata verso monte da una trincea parallela al versante (fig. 23).

Fig. 23: trincea di rilascio a monte del Torrione.

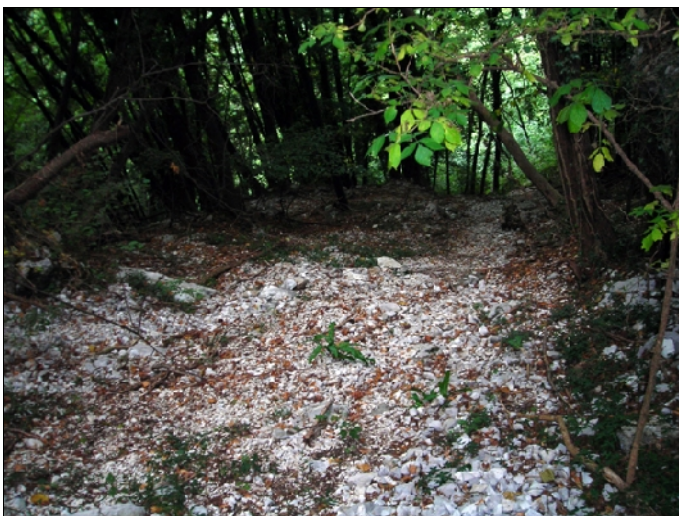
Tutte le morfologie appena descritte sono riconducibili ad un movimento gravitativo profondo (DGPV) che interessa tutto il versante. L'evoluzione della DGPV, insieme ai fenomeni di dissesto minori ad essa correlati, ha generato un'estesa coltre di depositi di versante che ricoprono l'area sia a monte sia a valle della strada di accesso al Buco del Piombo. Tali depositi sono interessati da solchi di erosione accelerata che si attivano in caso di forti precipitazioni trasportando il detrito fin sulla strada (figg. 24, 25).

Fig. 24: detrito interessato da solchi di erosione, a monte della strada di accesso al Buco del Piombo.

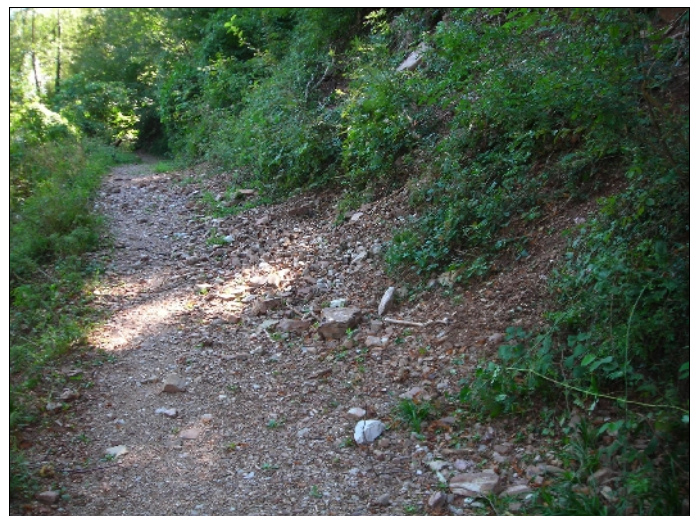
Fig. 25: detriti che occupano la carreggiata della strada di accesso al Buco del Piombo.

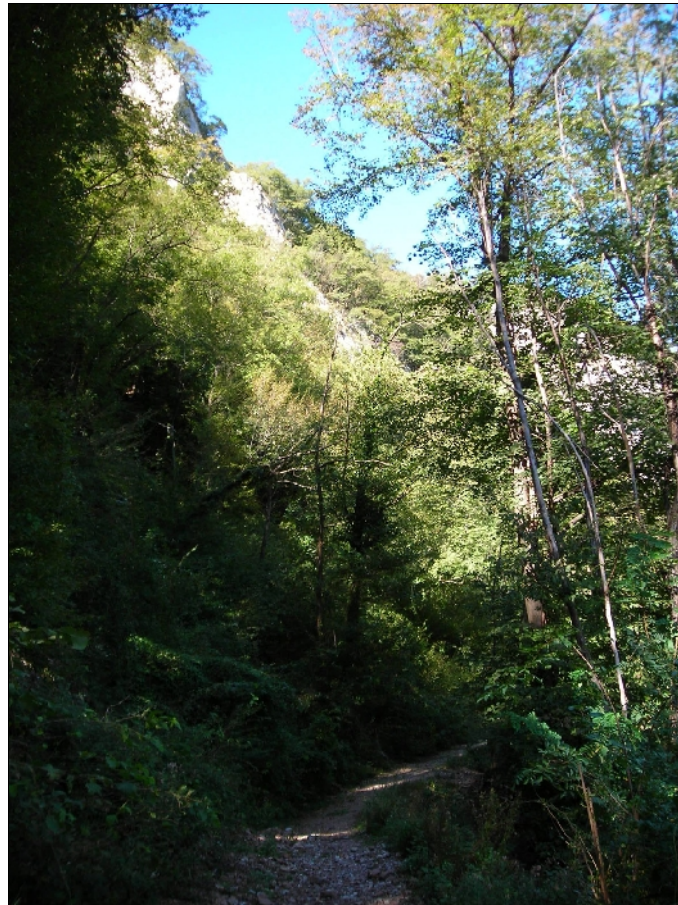
Inoltre la vegetazione, sia a monte che a valle della strada, mostra evidenti segni di sofferenza con alberi malati e/o morti (fig. 26); il crollo di queste piante può innescare piccoli fenomeni di frana e rendere ancora più instabile l'abbondante copertura detritica presente sul pendio.

Fig. 26: stato di degrado della vegetazione a monte della strada di accesso al Buco del Piombo.
