**CARACTERIZACION DE LOS FLUJOS
DE LODO Y ESCOMBROS
QUE AFECTARON LA CABECERA
MUNICIPAL
DE SANTIAGO ATITLAN (Sololá)
EN OCTUBRE DE 2005**

**Gerencia de Riesgo
Secretaría Ejecutiva
Coordinadora Nacional para la Reducción de Desastres
CONRED**

Enero de 2006

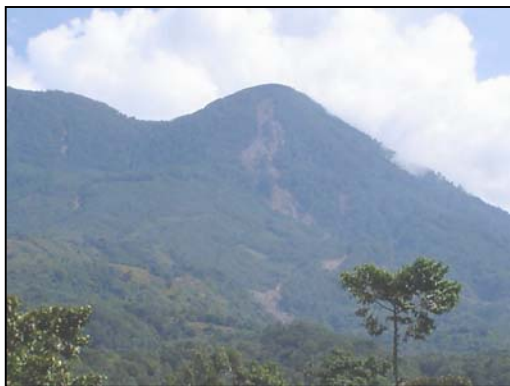
Figura 2. Ladera oeste del Volcán Tolimán, donde se observa el deslizamiento generado en la parte alta de la ladera y el canal del Flujo Norte (*F_n*).

El deslizamiento es producto de sobresaturación del suelo por las intensas lluvias por al menos cinco días, estimándose que podría haber desplazado casi diez mil metros cúbicos de material que habría fluido ladera abajo, desplazándose rápidamente incorporando más materiales en el recorrido, con lo cual se incrementó notoriamente el volumen de material removido.

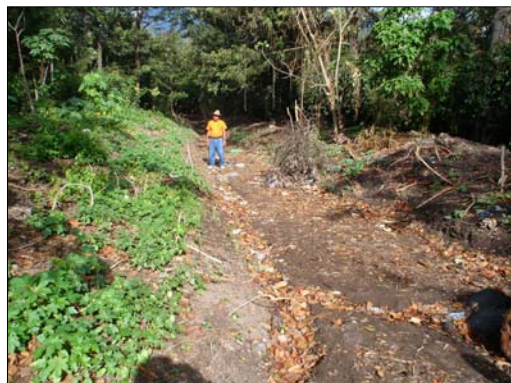
Figura 3. Extremo oeste del canal del Flujo Sur (*F_s*), en donde el agua se desparramaba y filtraba en el terreno.

Anterior al evento, en el punto donde el cauce que venía encajonado desembocaba en el abanico aluvial, existía un cauce en donde se extraía arena y piedrín y por donde se canalizaba el agua de lluvia (**Figura 3**), la cuál se filtraba en el terreno sin que el cauce cruzara por el camino vecinal y que desembocara en el lago.

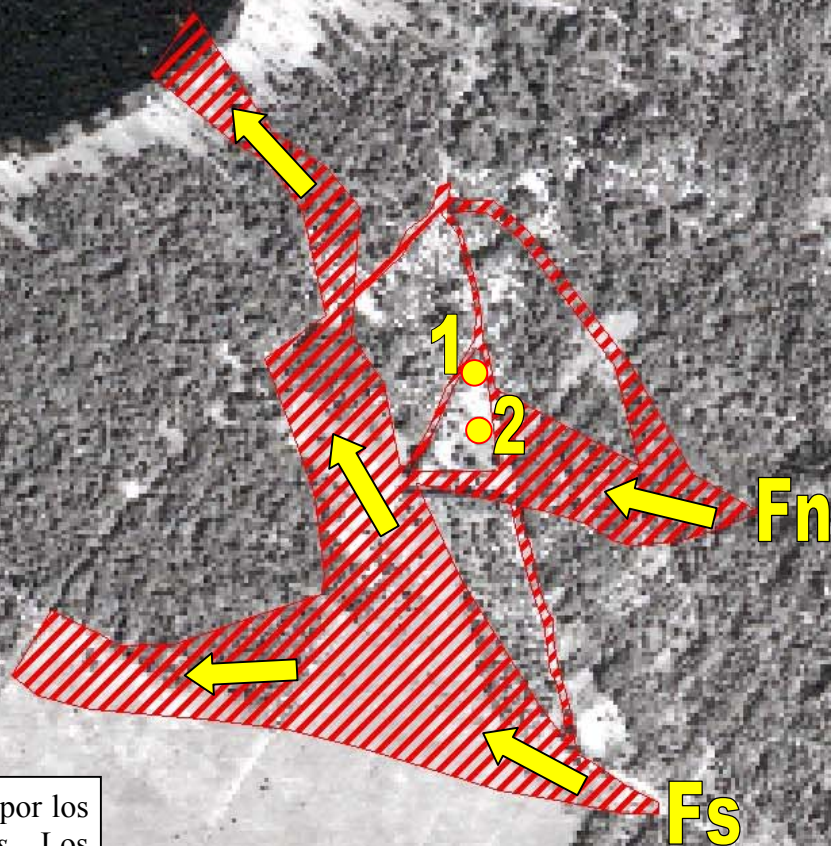
Más abajo, el flujo se dividió en dos lenguas, las cuáles se habrían canalizado por cauces hasta ingresar en la comunidad como dos flujos con características particulares (**Mapa 1**), lo cual facilitó que se extendieran los daños dentro de la comunidad.

Mapa 1. Zona afectada en el Cantón Panabaj, por los materiales depositados por los lahares *Fn* y *Fs*. Los puntos indican los edificios públicos más afectados: 1. Escuela Pública; 2. Hospital y Sede Policía Nacional Civil. Las flechas indican las principales direcciones de flujo de los materiales.

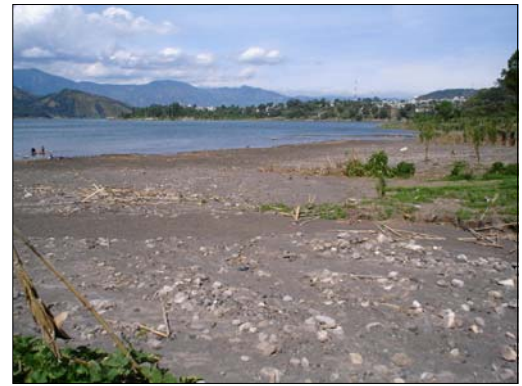
El otro brazo (de mayores dimensiones), se extendió hacia el noroeste, afectando una zona habitada, donde el nivel de arena y lodo alcanzó hasta casi 1.25 metros, en las viviendas que afectó en forma directa, además que ya cerca de la desembocadura en el lago, sepultó parcialmente algunos cafetales. Debido a la cantidad de material arrastrado por este brazo del flujo, en el punto donde el material se descargó dentro del Lago de Atitlán, la playa se extendió más de 10 metros dentro del lago (**Figura 4**).

Figura 4. Desembocadura del brazo noroeste del Flujo Sur (F_s) en el Lago de Atitlán

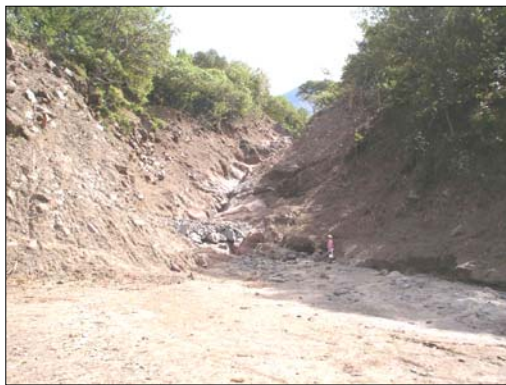
Este flujo corresponde al evento de mayores dimensiones que se generó del deslizamiento del Volcán Tolimán, y que se encauzó en pequeñas quebradas de mayor pendiente, que descendían en forma recta desde el volcán hacia la población, por lo que adquirió mayor velocidad, incrementando notoriamente su poder de arrastre y por consiguiente el volumen de material arrastrado, ensanchando y profundizando el canal por el cuál escurrió el material (**Figura 5**).

Figura 5. Desembocadura del canal por donde escurrió el material del Flujo Norte (F_n). Se observan el incremento de dimensiones del canal debido a la abrasión del material arrastrado. Vista al este.

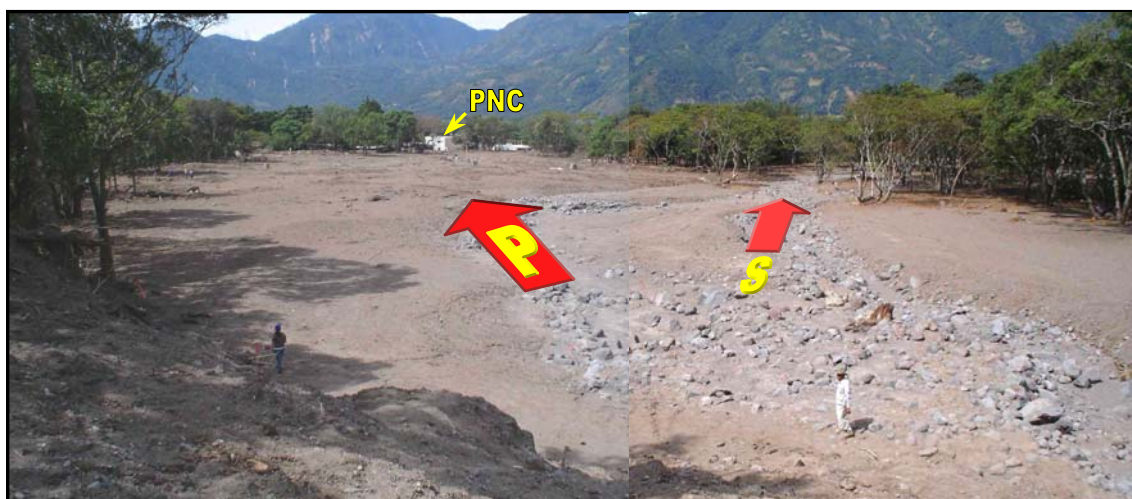
Este flujo se caracterizó por el arrastre de gran cantidad de suelo y materiales arcillosos, por lo que la masa arrastrada habría sido preferentemente lodo, en la cuál se habría incorporado gran cantidad de troncos, bloques métricos de roca y sedimentos de diversos tamaños, habiendo depositado una capa de material que en algunos sitios tiene más de 1.75 metros de altura en el sitio de deposición principal, donde quedaron sepultadas gran cantidad de viviendas, dejando una superficie plana (**Figura 6**).

Figura 6. Desembocadura del cauce donde escurrió el material del Flujo Norte (F_n). Se indica la Estación de la Policía Nacional Civil (PNC), que fue impactado en forma directa por el flujo. Las flechas rojas indican la dirección de los flujos principal (**P**) y secundario (**S**). En primer plano se observa el material removido por la escorrentía posterior al evento. Vista al oeste.

En el caso del edificio de la PNC, el mismo fue impactado directamente por la masa de material (**Figura 6**), habiendo entrado el material dentro del edificio sin que se observen daños estructurales visibles en el mismo, mientras que en los edificios del Hospital y de la Escuela, los daños se generaron por el material que escurrió por la calle que pasa frente a ellos, el cuál habría fluido dentro de los terrenos y botando paredes limítrofes, dejando una capa de lodo y piedras que en algunos sitios podría ser superior a un metro de espesor, habiendo destruido una estructura metálica que cubría la cancha de básquetbol escolar (**Figura 7**).

La escorrentía generada de las lluvias posteriores al evento, ha formado un canal que se orienta por el pequeño canal del norte (**Figura 6**), por lo que el agua pluvial, se está canalizando hacia la calle de acceso a la comunidad, por la cuál se escurre el agua de lluvia, hasta drenar en el lago, retransportando los materiales superficiales que se encuentran en el área, esparciendo lodo y materiales finos hasta la calle de acceso a Santiago Atitlán.

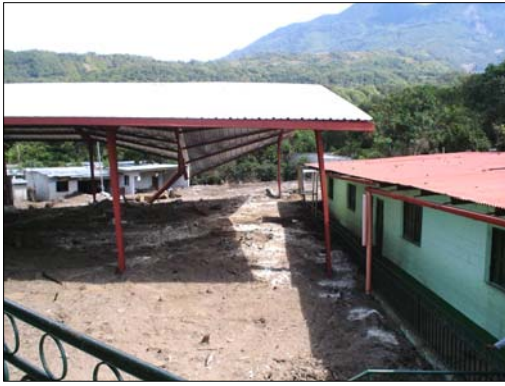
Figura 7. Edificio de la Escuela del Cantón Panabaj donde se observa la capa de lodo que cubrió el patio y el colapso parcial de la estructura metálica de la cancha de básquetbol.

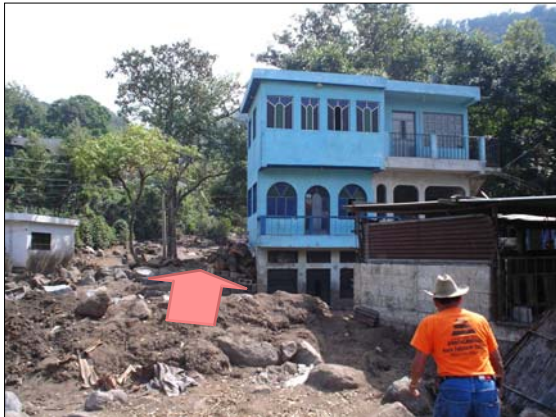
El evento de octubre de 2005, abarcó un ancho máximo de al menos 200 metros, habiéndose dispersando una distancia de al menos 300 metros de longitud, dejando una capa de sedimentos que habría alcanzado un máximo de casi 1.50 metros de espesor, observándose bloques de roca de hasta casi un metro de diámetro que impactaron viviendas y se depositaron en el terreno.

Figura 8. Vista parcial del material depositado en terrenos del Cantón Pachichaj. Se observa el tamaño de los bloques transportados. La flecha indica la dirección de donde vino el material

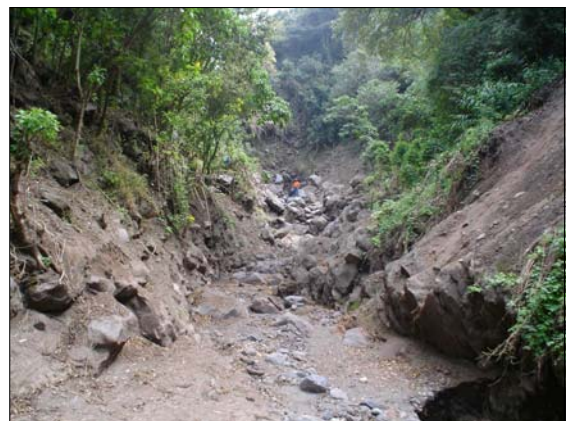
El cauce por donde corrió el material, aguas arriba del punto donde se produjo el desborde de material, el mismo tiene un ancho de al menos 15 metros, y por las evidencias del terreno, se estima que el material que fluyó por el sector, alcanzó al menos 3 metros de altura (**Figura 9**), observándose que existen acumulaciones de rocas que pueden tener más de dos metros de altura.

Figura 9. Vista de canal de flujo de Pachichaj, donde se observan las marcas del área por donde escurrió el material. Al fondo se observa una acumulación de bloques de roca que podrían ser removidos en el futuro.

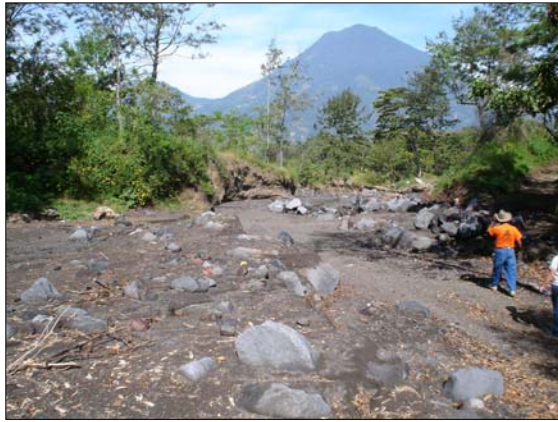
Como efecto de las lluvias del Huracán Stan, en la quebrada que atraviesa el Cantón Tzanchaj, se formó un flujo formado principalmente de arena y bloques decimétricos de roca, con algunos troncos de pequeñas dimensiones que fueron arrastrados, observándose poca presencia de arcilla o lodo en la masa desplazada (**Figura 10**).

Figura 10. Vista de la parte media del cauce de Tzanchaj, tal y como quedó luego del paso de los sedimentos por el área. Se observa la variedad de bloques de diferentes tamaños que afectaron la zona. Vista aguas abajo.

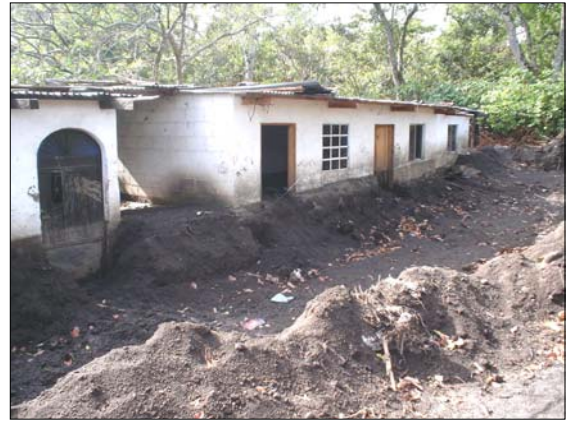
Figura 11. Ejemplo de vivienda en el Cantón Tzanchaj afectada por el lodo que incursionó en la vivienda.

Los daños generados por este evento, estuvieron bien definidos en un área de al menos 20 metros a cada lado del cauce, que coincidió con el área donde se desbordó el material, habiendo entrado en viviendas, llenando con una capa de lodo las mismas (**Figura 11**).

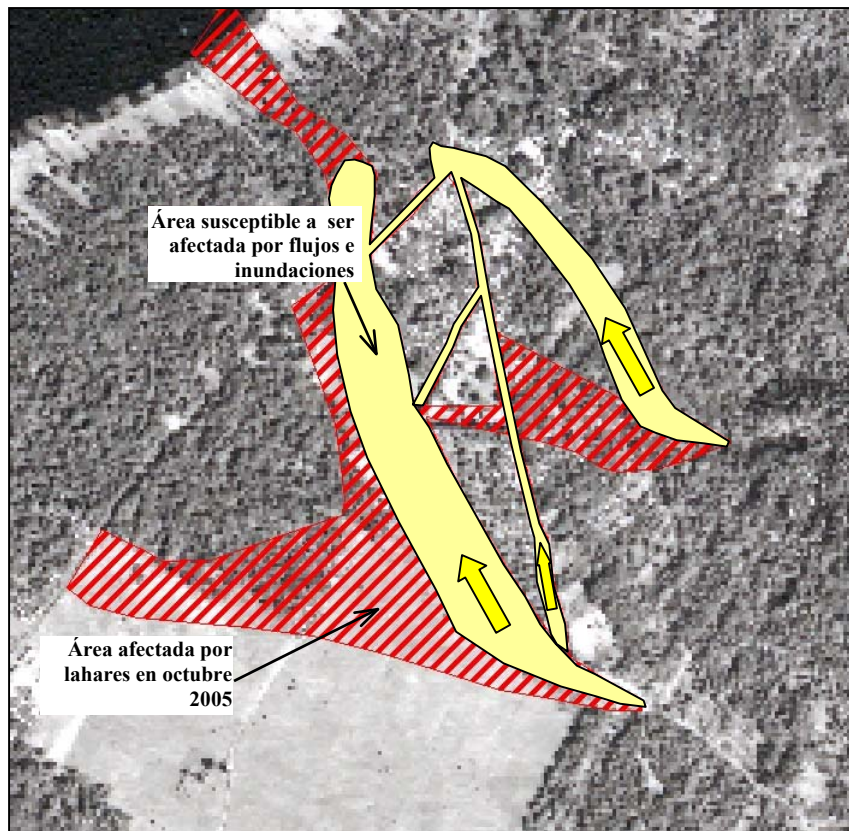
Debido a los cambios topográficos posteriores al evento de octubre, se estima que los materiales arrastrados en futuros eventos en el *Fn*, escurrirán más fácilmente en el brazo secundario (por donde se ha canalizado la escorrentía de lluvia posterior al evento), por lo que las viviendas que se encuentran en sus alrededores, se verían expuestas a sufrir daños por inundaciones o por el impacto de flujos (**Mapa 2**)⁶.

Mapa 2. Área de Panabaj que fue afectada por el depósito de materiales arrastrados por los lahares, donde se muestran las áreas más susceptibles a ser afectadas por inundaciones y arrastre de materiales en futuros flujos de lodos y escombros. Las flechas indican las direcciones más probables de flujo, siendo muy evidente, que las calles de la población, serían buenos canales para la circulación de los materiales fluidos.

Por otra parte, si el material se canalizara por el cauce del Flujo Sur, se estima que el material podría escurrir principalmente hacia el brazo que tiene dirección noroeste sobre el área que ya ha sido afectada (**Mapa 2**), además que se facilitaría el derrame del material en las calles que corren por el sector, provocando escorrentía de agua y sedimentos por ellas, con los consiguientes daños en las viviendas de los alrededores.

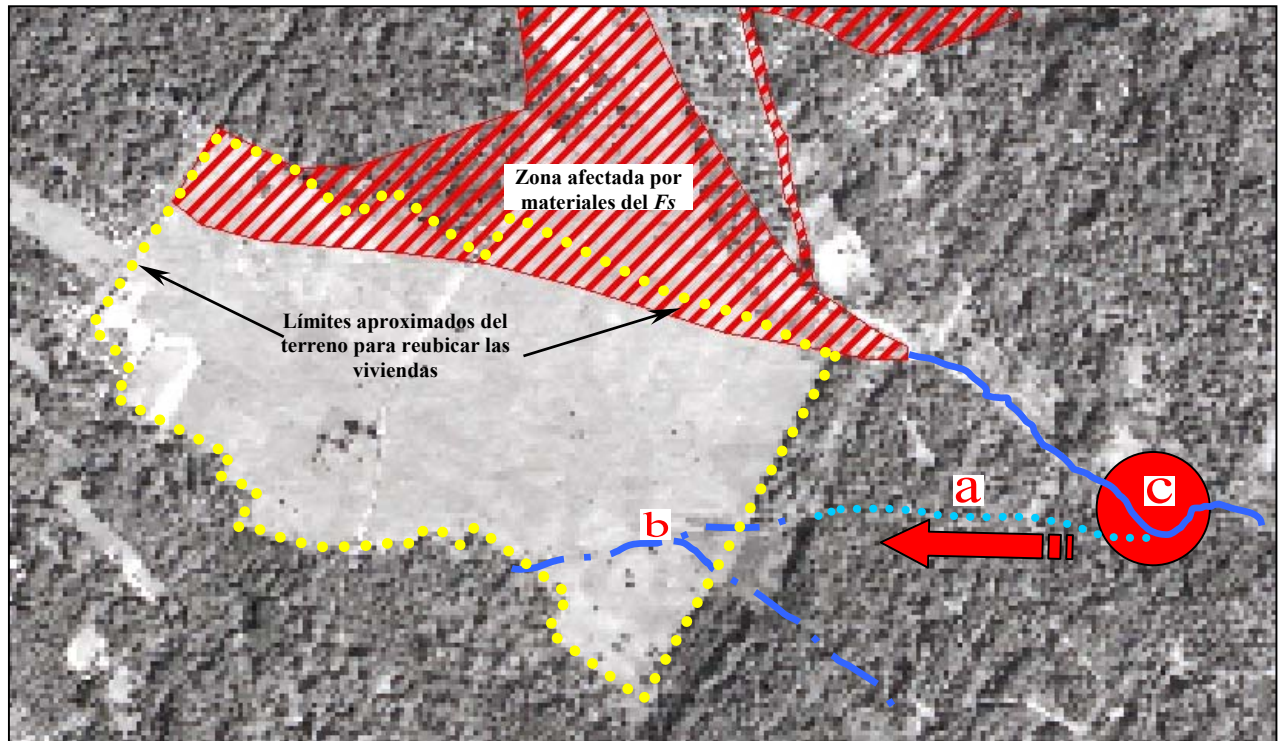
El sitio que se ha seleccionado para la reubicación y reconstrucción de las viviendas destruidas, es un terreno localizado inmediatamente al sur del límite del Flujo Sur (**Mapa 3**) con una pendiente muy suave y que es atravesado en el extremo sur, por un canal que tiene una dirección oeste, por donde drena el agua de lluvia que escurre de los cultivos del este del sector y que podría ser la extensión del cauce que antiguamente servía de drenaje principal del área, que habría cambiado de dirección posteriormente.

Del análisis de fotointerpretación, se estima que el canal ubicado al sur, en caso se produjera un flujo de mayores dimensiones al que se produjo en octubre de 2005, podría canalizar materiales y sedimentos que podrían rebalsar del canal actual, afectando el terreno y la infraestructura que exista sobre ella.

Mapa 3. Área de Panabaj afectada por la deposición de materiales arrastrados por el **Flujo Sur (Fs)** y localización del terreno para la reubicación de las viviendas destruidas en octubre de 2005. Se muestra la dirección del cauce donde se canalizan las aguas de lluvia (**b**) dentro del terreno, la posible dirección del anterior cauce (**a**) que podría haber sido desviado del canal principal (**c**) por el depósito de materiales en un evento anterior.

Realizar estudios para la construcción de obras de protección (muros, obras de desvío de sedimentos, etc), en el punto de la quebrada del Flujo Sur de Panabaj, por donde el material pueda desbordarse sobre el pequeño cauce que cruza al sur del terreno de traslado, para evitar que fácilmente afecte ese sector de la nueva comunidad.

Evitar la construcción de obras de infraestructura de suma importancia (escuelas, refugios, tanques de agua, etc.) en las partes más bajas del terreno donde se reubicará la comunidad, para evitar que puedan sufrir daños en caso se generen escorrentías caudalosas o flujos en las próximas temporadas de lluvia.
