EXPLOSIÓ QUÍMICA A IQOXE, A TARRAGONA

Informe d'Investigació d'Incident

**Seguretat Industrial i Seguretat Minera,
Generalitat de Catalunya**

Informe núm.: 2020-9184, rev 1

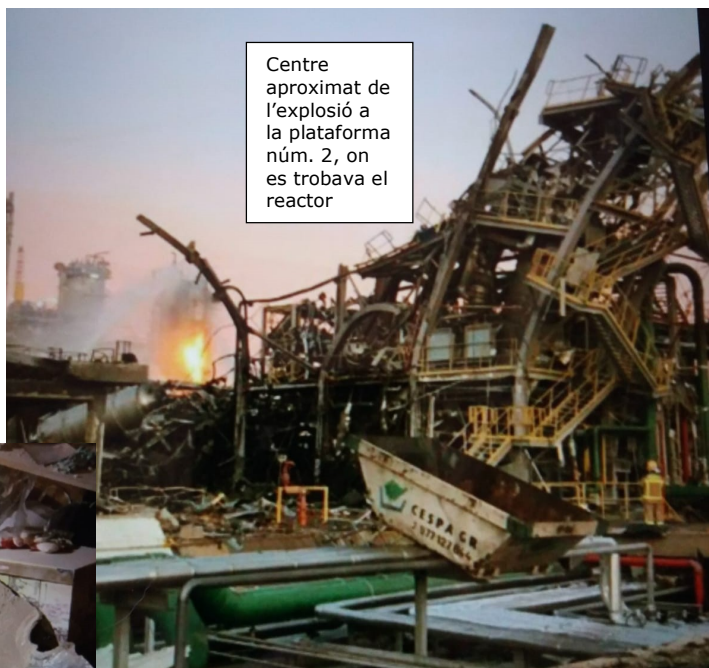
Figura 3-3. U3100 just després de l'explosió

La comparació entre els danys a l'estructura d'acer de la U-3100 i la unitat abans a l'accident indica un centre d'una explosió situat a la part superior de la plataforma del reactor. L'acer estructural vertical ha quedat allunyat del centre de l'explosió.

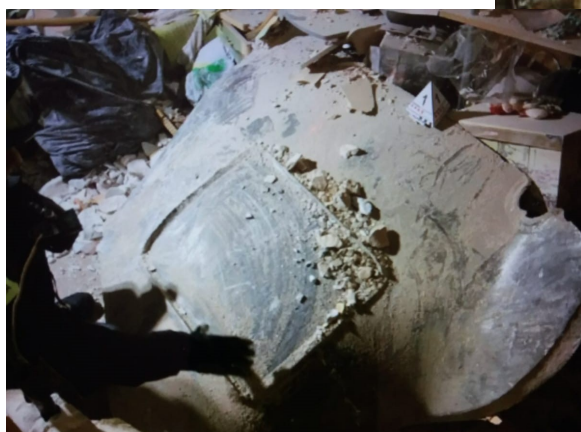
Figura 3-4. planxa del reactor trobada en un habitatge de Torreforta

Lamentablement, dos empleats d'IQOXE que treballaven a la U3100 van morir. A més, una persona que vivia a la localitat propera de Torreforta també va morir quan una planxa del reactor va colpejar casa seva, a 2,5 km de la planta. Diversos treballadors van resultar ferits físicament i psicològicament.

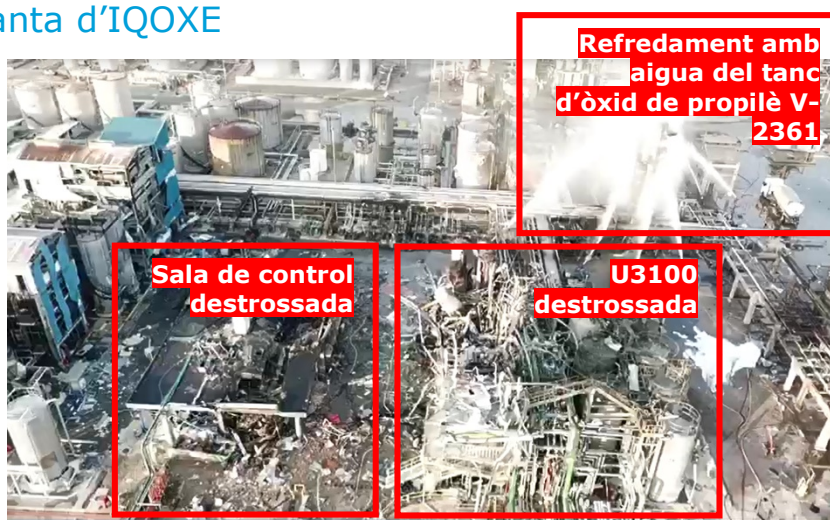
Figura 3-5. Captura de vídeo que mostra la U3100 destrossada i instal·lacions circumdants

L'explosió va causar efectes de sobrepressió, que van donar lloc a la destrucció total de la unitat U-3100 de la planta i la sala de control adjacent (uns 25 m des del límit de la unitat fins a la paret de la sala de control). El foc anterior i la posterior explosió van provocar una greu distorsió de l'acer estructural de la U-3100 i el desplaçament dels vasos

principals. Es van produir danys més lleugers en edificis més allunyats, per exemple, una part, però no tots els panells de revestiment van volar d'edificis situats a una distància d'uns 50 m de la U-3100. Les finestres de l'edifici d'oficines situat a uns 200 metres de la unitat afectada van esclatar en mil bocins a causa de la sobrepressió. Un gran nombre de fragments de la unitat van caure en parts adjacents de la planta d'IQOXE.

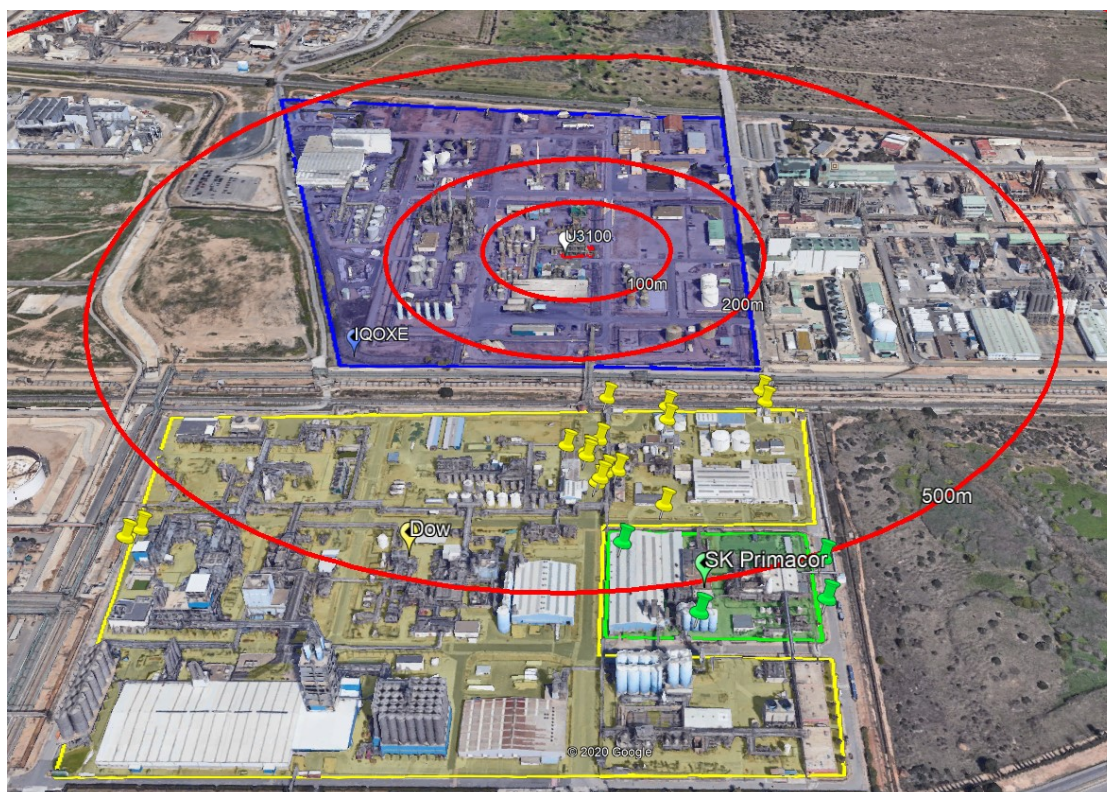
Figura 3-6. Distribució de fragments projectats a IQOXE i plantes circumdants

La majoria dels fragments es troben a l'est de les plantes. Això passa perquè les altres direccions van quedar bloquejades per edificis de la planta d'IQOXE mateixa. S'han reportat uns 40 fragments, alguns dels quals de fins a 400 kg. La majoria eren parts de l'estructura de la U3100.

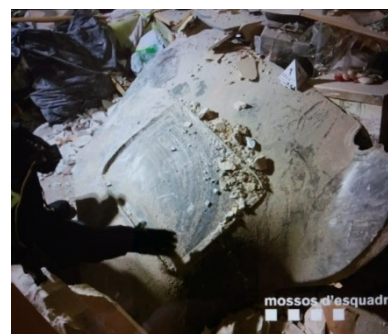
Figura 4-9. Fragment de metralla del reactor R3131 que va anar a parar a Torreforta

La metralla projectada a més distància pertany a la secció inferior del reactor R3131 i va recórrer uns 2,5 km.

Finalment, el fragment que va afectar l'habitatge de la víctima, situat a més de 2,5 km d'IQOXE, pesava uns 750-1.000 kg. L'habitatge estava situat a l'est de la instal·lació.

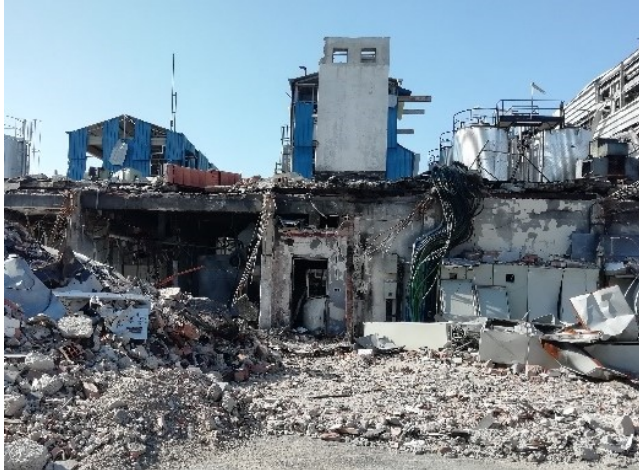
Figura 4-10. Edifici de la sala de control destrossat

A més, va destruir parcialment la sala de control, a 25 m de la U3100.

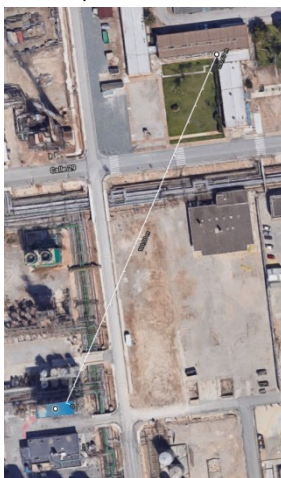
Figura 4-11. Distància del lloc de l'incident a l'edifici d'oficines d'IQOXE

Les finestres de l'edifici d'oficines, situat a uns 200 m, van esclatar en mil bocins.

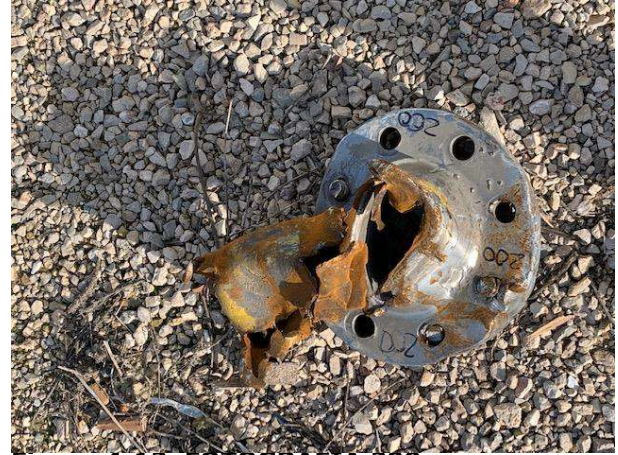
Figura 4-12. FOTOGRAFIA 200

Molts dels fragments que són accessoris del procés, com ara brides i vàlvules, tenen cargols trencats, fet que indica que una força molt gran els va arrancar del lloc on estaven instal·lats. Se'n mostren alguns exemples a continuació:

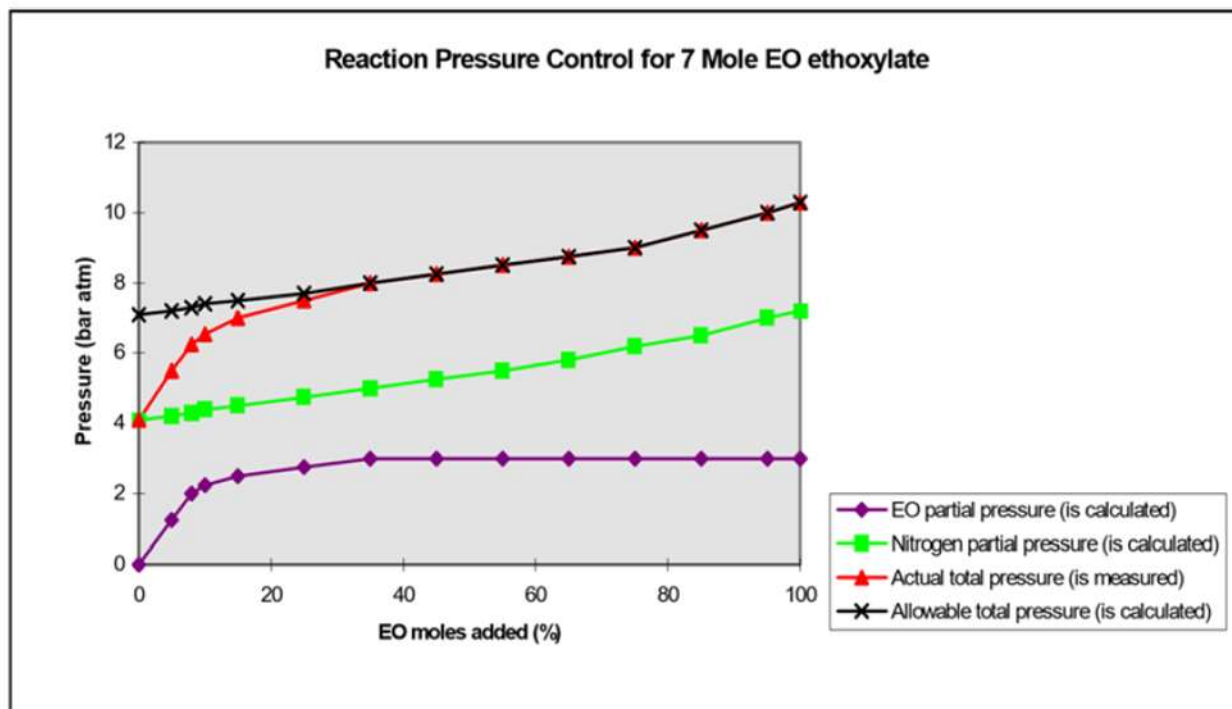
Aquest gràfic de la Figura 4-15 mostra els perfils de les pressions parcials i totals mesurades i calculades. Cal destacar que la pressió parcial d'OE es manté plana durant la reacció i no assoleix el 50% de la pressió total.

És possible que aquest control de la concentració d'OE sigui un error. No hi ha cap anàlisi química de la fase gasosa, així que si una part o tot el nitrogen inicial fos substituït per OE, el sistema de control i el seu algoritme no ho detectarien mentre es mantingués la pressió. Els escenaris possibles són:

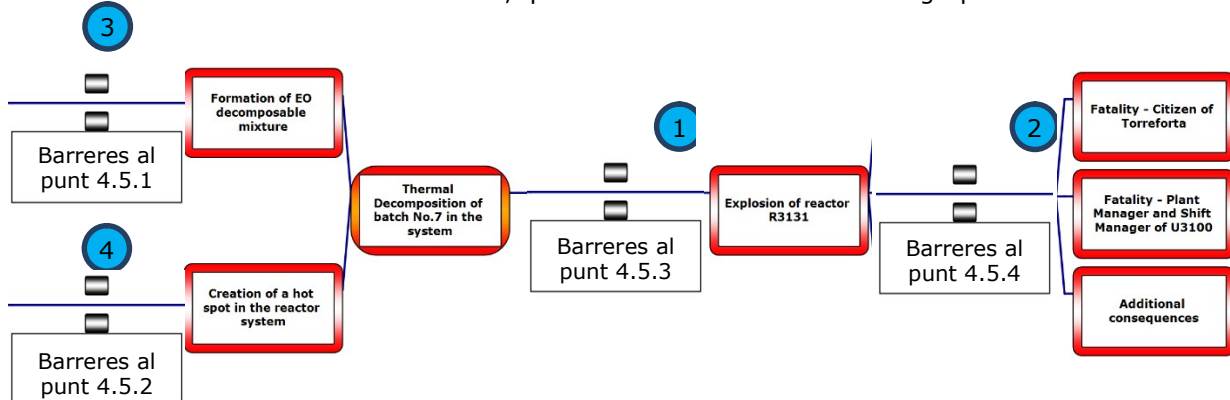
Figura 4-22. Conclusions sobre l'avaluació de les barreres

DNV GL va avaluar una sèrie de barreres, que es detallen a continuació en grups de l'1 al 4.

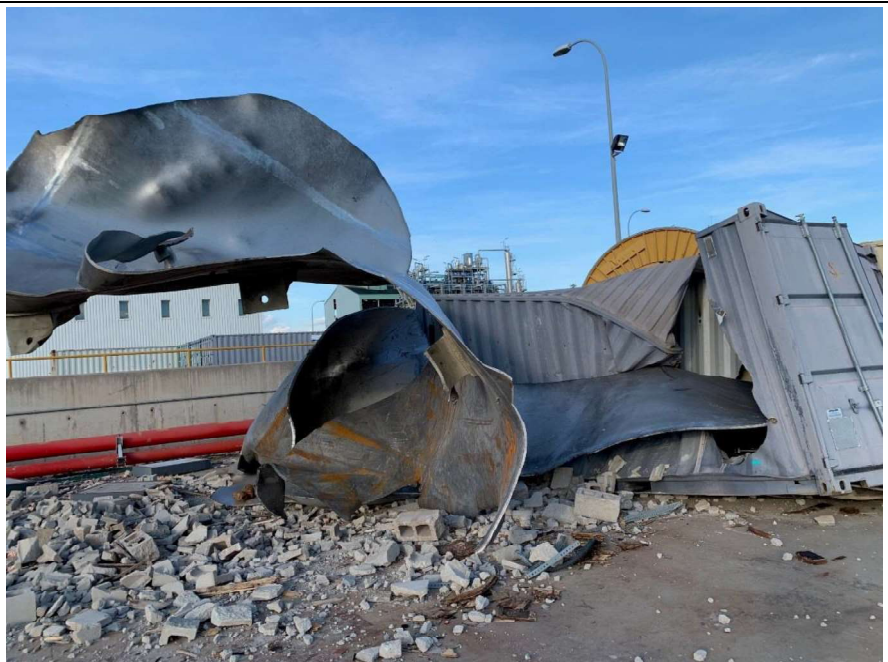
Figura 7-5. FOTOGRAFIA 262

Un dels fragments ha estat identificat com a paret del reactor. Vegeu la Figura 7-5. A la fotografia es poden veure dos suports perforats. Les seves formes quadren amb el disseny de les bases de suport del reactor normalment col·locades a l'exterior de la paret cilíndrica, 500 mm per sobre de la línia marró. La foto mostra la paret interior a la zona d'aquests suports brillant i neta.

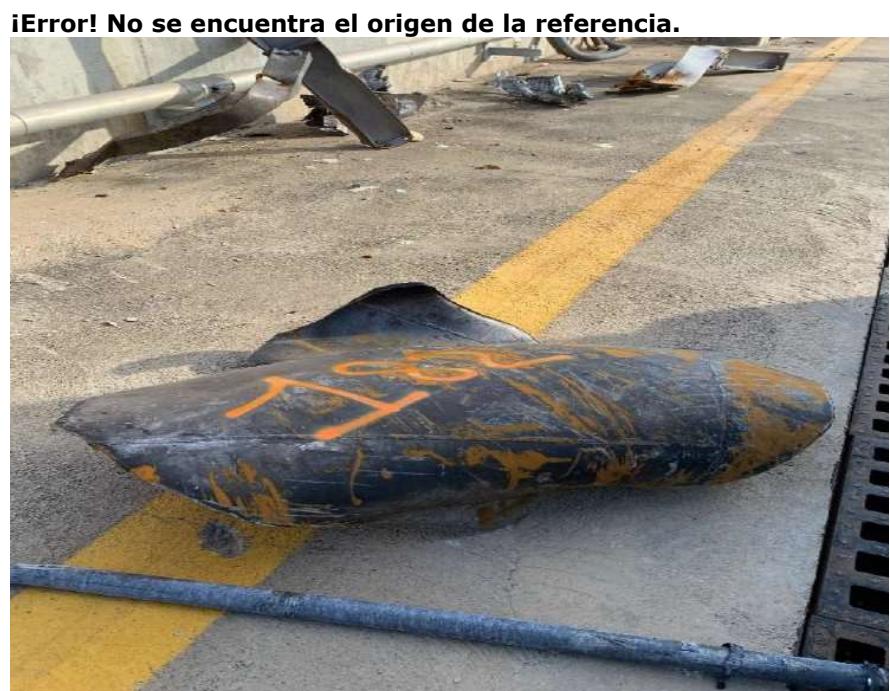
Figura 7-6. FOTOGRAFIA 182

La figura 7-5 mostra un tros de planxa metàl·lica soldada deformada. En el moment de redactar aquest informe no s'ha identificat. Sembla haver estat danyat pel foc abans de ser expulsat per l'explosió. Aquest fragment podria ser significatiu si forma part del reactor R-3131, ja que implicaria almenys una exposició parcial del reactor al foc.

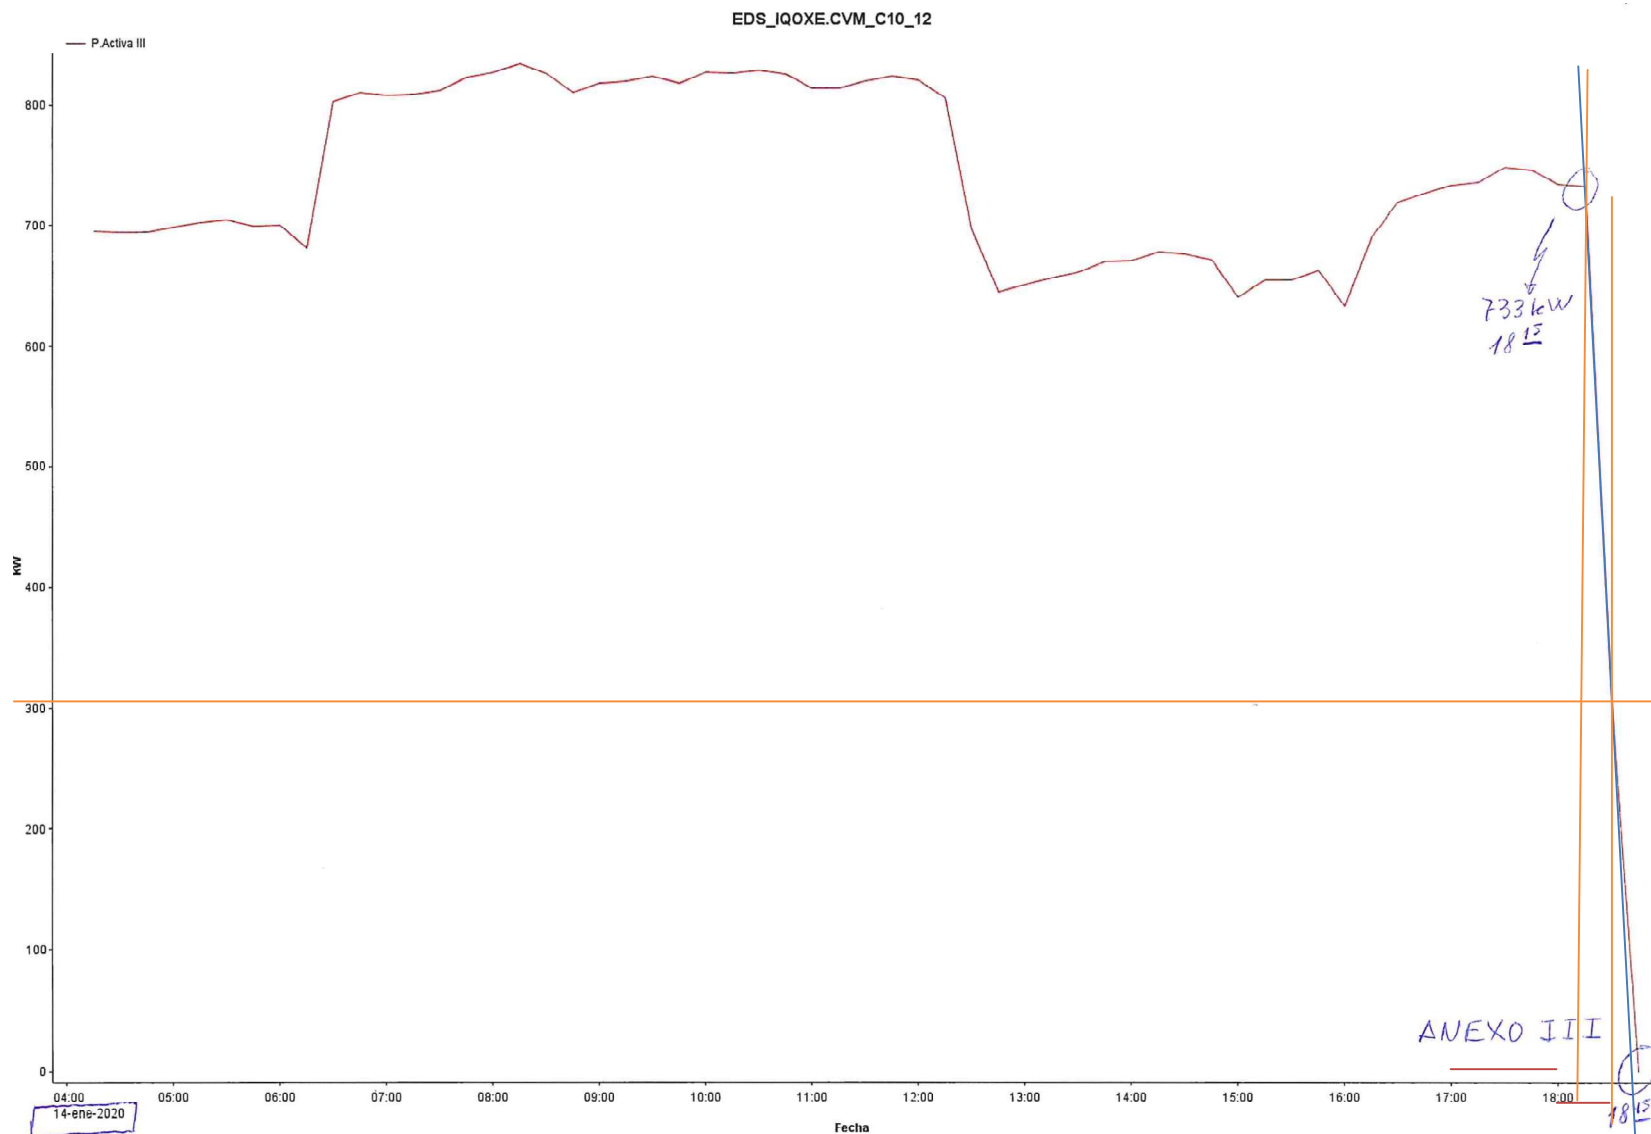
Figura 9. Consum elèctric de la U3100 el 14 de gener de 2020

Apagat
de 430 kW aprox.
Entre les 18.15 i
les 18.30
