AKCE : *Posouzení stávajícího stavu původní části opěrné zdi,*

parc. č. 1/2, k. ú. Dolní Jirčany

STATICKÝ POSUDEK

Místo stavby : *K Junčáku, č. p. 103*
Psáry – Dolní Jirčany
Parc. č. 1/2, k. ú. Dolní Jirčany

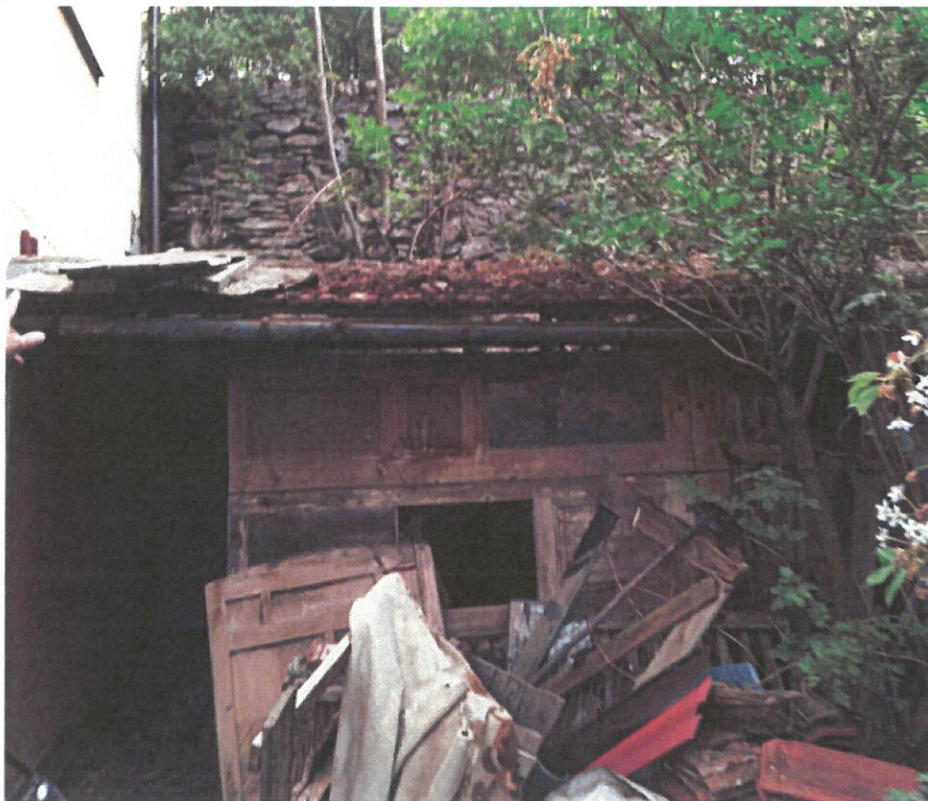
Výškový rozdíl zemních teras oddělující opěrná zeď je cca 5,0 m, s uvažováním i samotné konstrukce přístřešku, který nemá žádný vliv na působení opěrné zdi, viz foto níže.

Foto – pohled z paty svahu na řešenou část původní opěrné zdi a přístřešku.

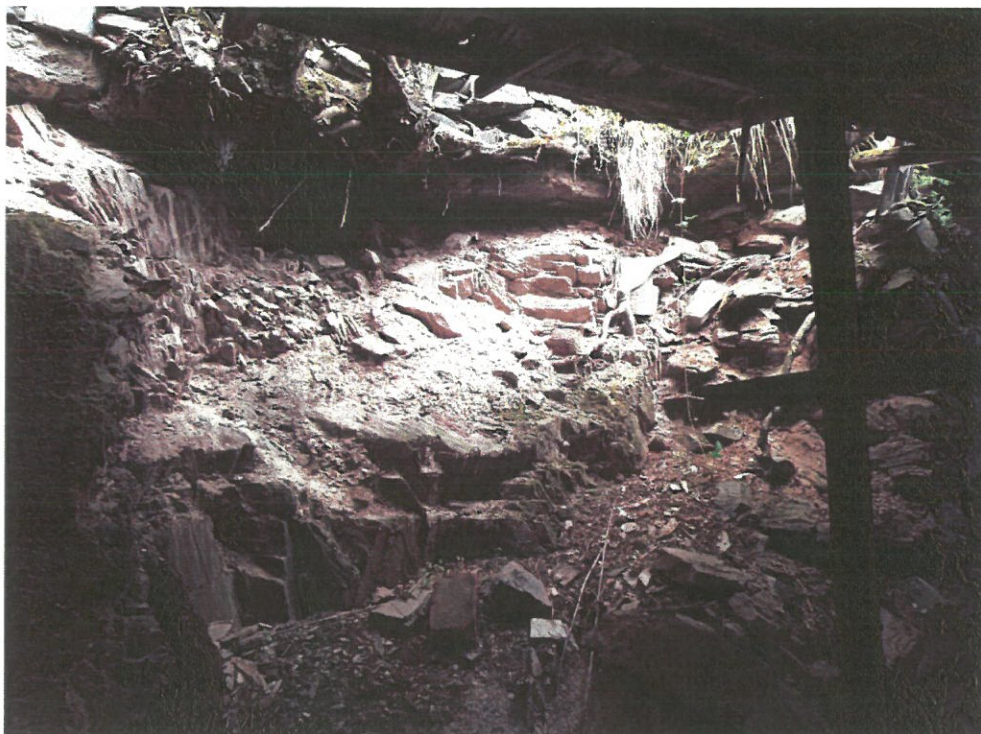
V nedávné minulosti došlo ke zřícení značné části opěrné zdi vyskládané z kamenů a byla obnažena rostlá hornina – jílovitá břidlice.

Foto – zřícená část kamenné opěrné zdi a obnažená hornina.

- Degradace pojivové malty mezi jednotlivými kameny, případně technologie výstavby kamenné zdi v minulosti.
- Klimatické vlivy (teplota, voda, mráz, led atd.) působící na zeď.
- Růst náletových dřevin ze zdi – při samotném zakořenění těchto rostlin a v případě rozrůstání kořenového systému dochází ke vzniku rozpínavých tlaků od kořenu v řádu až několika MPa,

což má za následek vznik trhlin v konstrukcích, jejich rozšiřování a následné zatékání vody => objemové změny atd.

- Technická seismicita, respektive dynamické otřesy způsobené dopravou na komunikaci na horní terase opěrné zdi.

Je neprodleně nutné provést sanaci (rekonstrukci) celé zbylé části dosud neopravené opěrné zdi! Rekonstrukci doporučujeme provést v obdobném řešení, jako byla provedena 1. etapa rekonstrukce (pilotová stěna s torkretovou výplní a vodorovnou převázkou v hlavě pilot), nicméně není vyloučena ani jiná technologie, např. železobetonová stěna kotvena zemními kotvami aj.

Neprodleně provést sanaci (rekonstrukci) dosud neopravované části stěny!

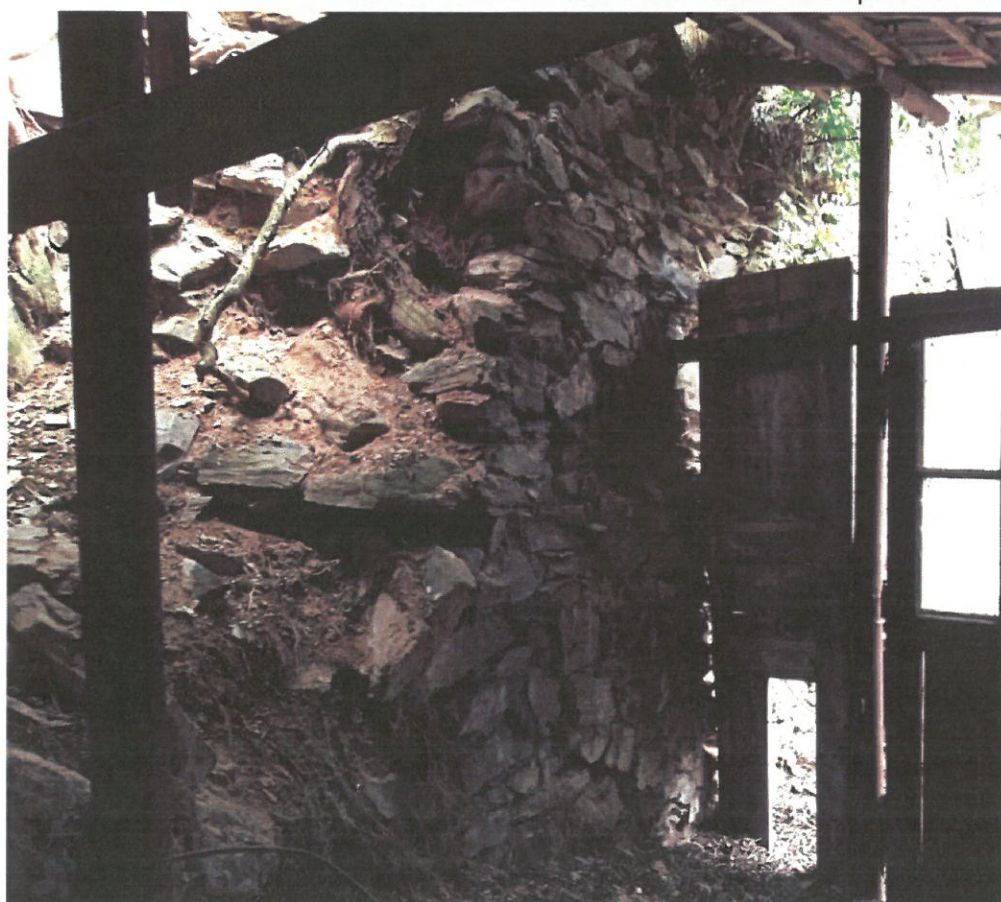
Foto – pohled na přelom zřícené a stojící části kamenné opěrné zdi.

Z výše vypsaného došlo ke kolapsu opěrné kamenné zdi, která mimo jiné vytvářela ochranu proti zrychlené degradaci rostlé horniny – břidlice, která již nyní je velmi zdegradovaná a rozpadavá. V současné stavu nelze vyloučit další možný kolaps kamenné opěrné zdi a ani není možné vyloučit kolaps větší částí horniny, což by mohlo mít za následek sesunutí výrazně větší části svahu, než tomu bylo doposud.

Výše vypsaného je stávající stav původní části opěrné zdi, která dosud nebyla rekonstruována, v HAVARIJNÍM STAVU a nelze vyloučit další kolaps opěrné zdi včetně části zvětralé horniny.

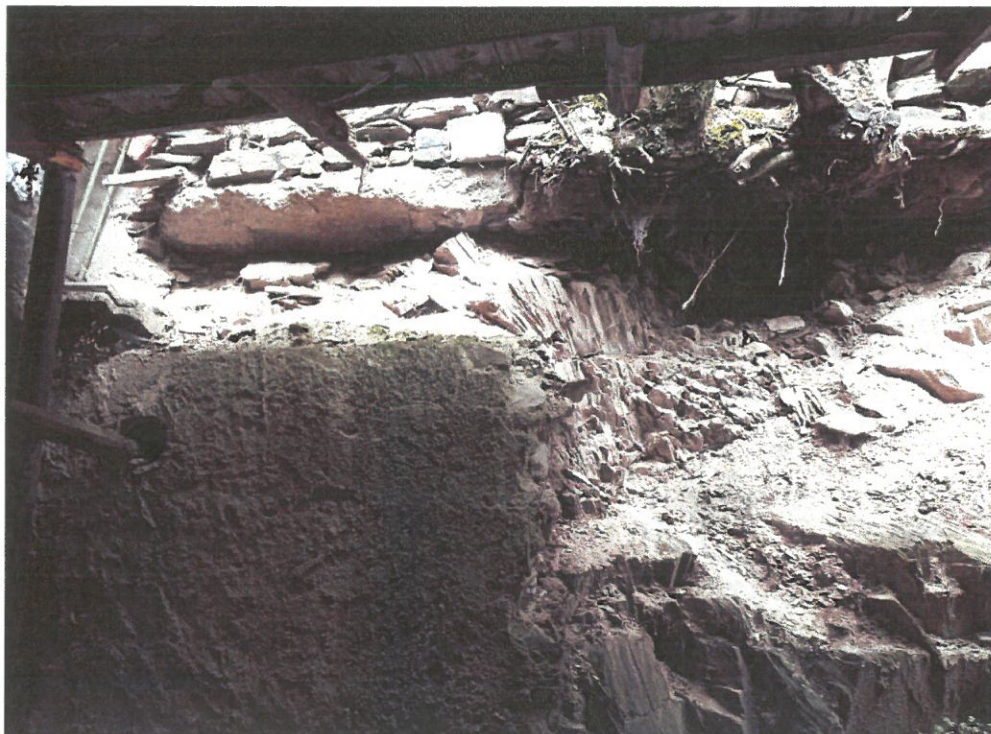
V místě zřícené části opěrné kamenné zdi byla taktéž obnažena záklopová nebo základová betonová deska na vrcholu odtržení původní části stěny, viz foto níže. Stávající betonová deska je velmi špatném stavu – značně zdegradovaný beton a rozsáhlé masivní trhliny, které rozdělily desku na jednotlivé kry. Ve stávajícím stavu je z fotografií patrné, že tato deska tvoří nosnou konstrukci pro kamennou část stěny nad touto rovinou.

Foto – obnažená betonová deska na vrcholu sesunutí.

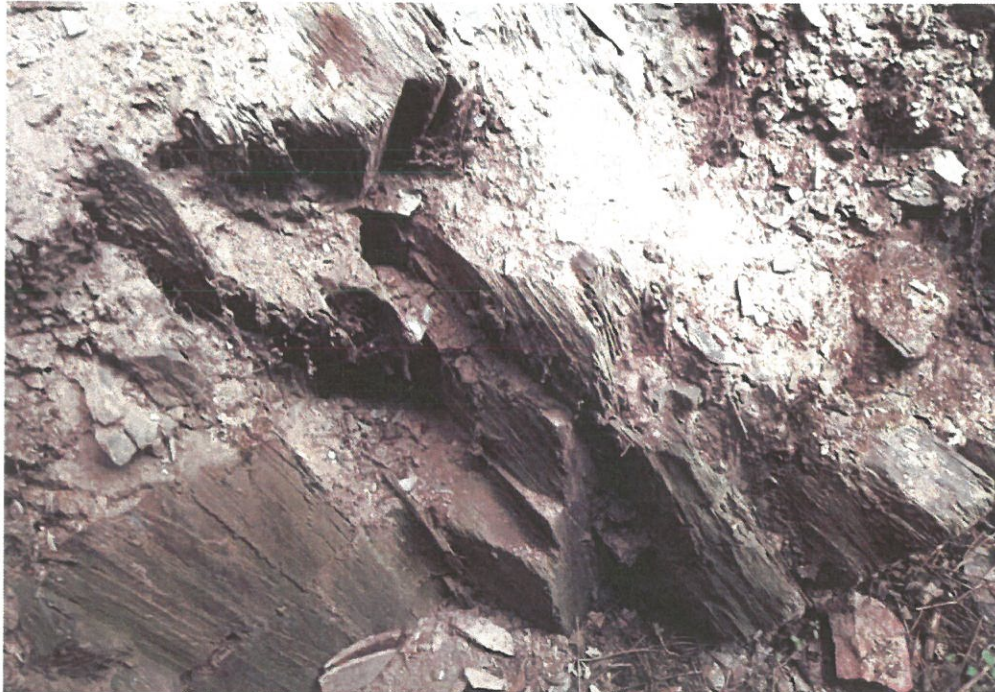
Po zřícení části kamenné opěrné zdi došlo k obnažení rostlé horniny – jílovité břidlice, kde lze minimálně opticky posoudit její stav. Jílovitá břidlice je usazená hornina, které se štípe po vrstvách, dle postupného usazování materiálu. Velkou nevýhodou této horniny je její zvětrávání a rozpadavost na jednotlivé destičky a posléze až malé nesoudržné fragmenty. Samotné zvětrávání břidlice je hlavně urychleno působením klimatických vlivů (voda, led, teplo, mráz atd.)

Dle fotografie níže, je zřetelné, že hornina v řešené oblasti za opěrnou zdí je značně zvětralá a lze prakticky rozebírat rukami.

Foto – stávající stav horniny – břidlice.

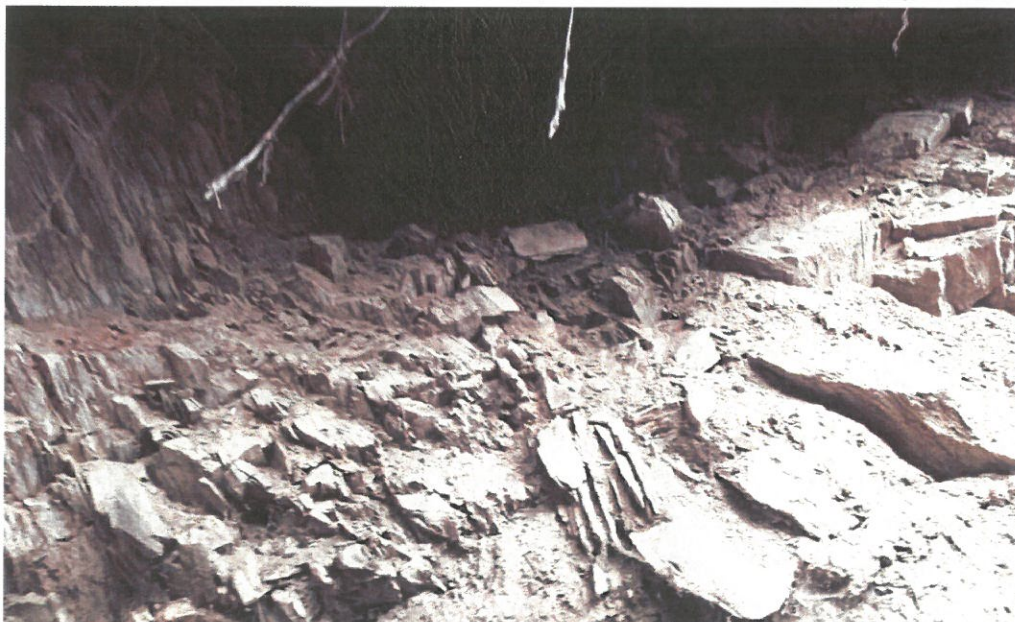
Foto – stávající stav horniny – břidlice.

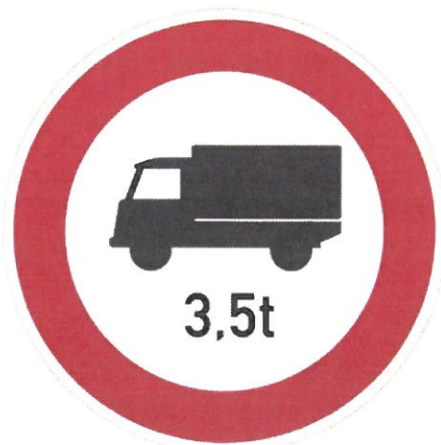
Doporučené dopravní značení přilehlé komunikace.

Komunikaci na ulici Hlavní nad řešenou zdí omezit na maximální hmotnost jednoho projíždějícího vozidla. Osadit značku maximální povolená hmotnost vozidla 3,5 t. V ideálním stavu tuto část komunikace uzavřít pro dopravu zcela, s výjimkou majitelů objektů přímo u řešené zdi.
